UNIVERSIDAD TÉCNICA DE AMBATO

Tema: Análisis de vulnerabilidad sísmica y reforzamiento estructural de la unidad nueva del Hospital Básico El Puyo, ubicado en la provincia de Pastaza, Ecuador

Trabajo de Titulación previo a la obtención del Título de Cuarto Nivel de Magíster en Ingeniería Civil con Mención en Estructuras Metálicas.

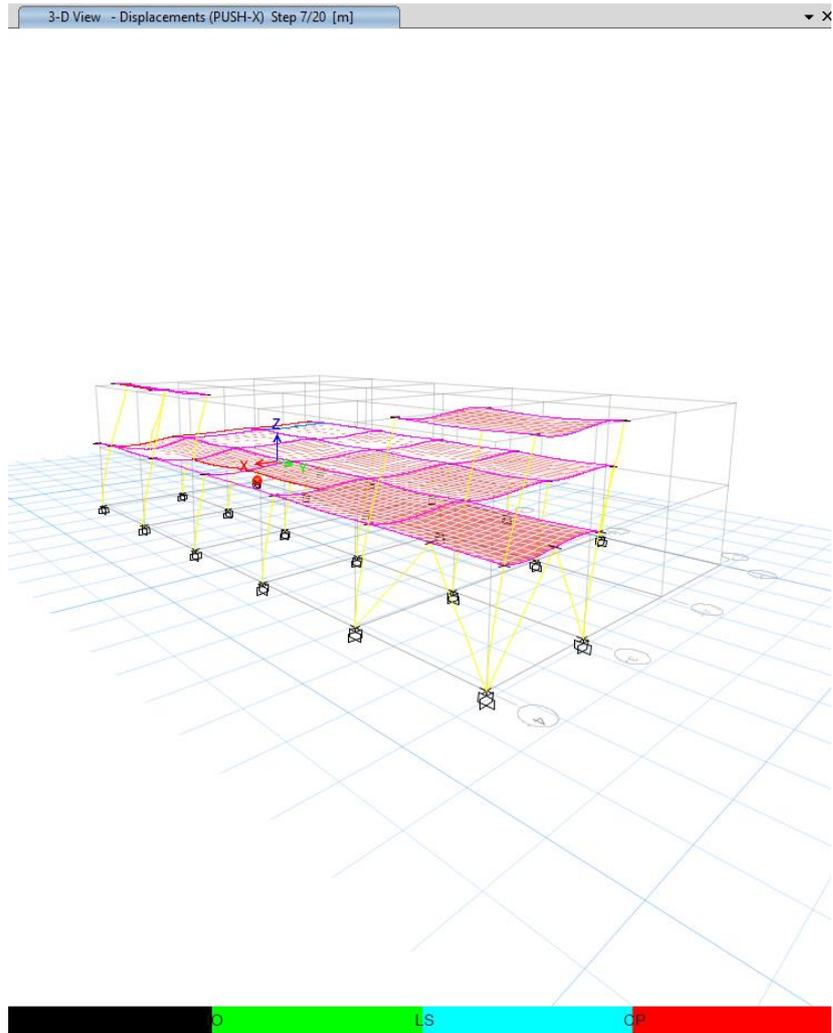
Al ejecutarse el pushover del bloque 1 en el sentido X, se verifica que la primera rótula plástica aparece en el paso 7/20, y está ubicada en la base de la columna B2 del segundo piso. Esta rótula plástica está en nivel superior a CP (prevención de colapso), además no se visualizan rótulas plásticas en vigas ni diagonales.

Fig. 4. 27: Análisis pushover en el paso 7/20 en el sentido X para el Bloque 1.

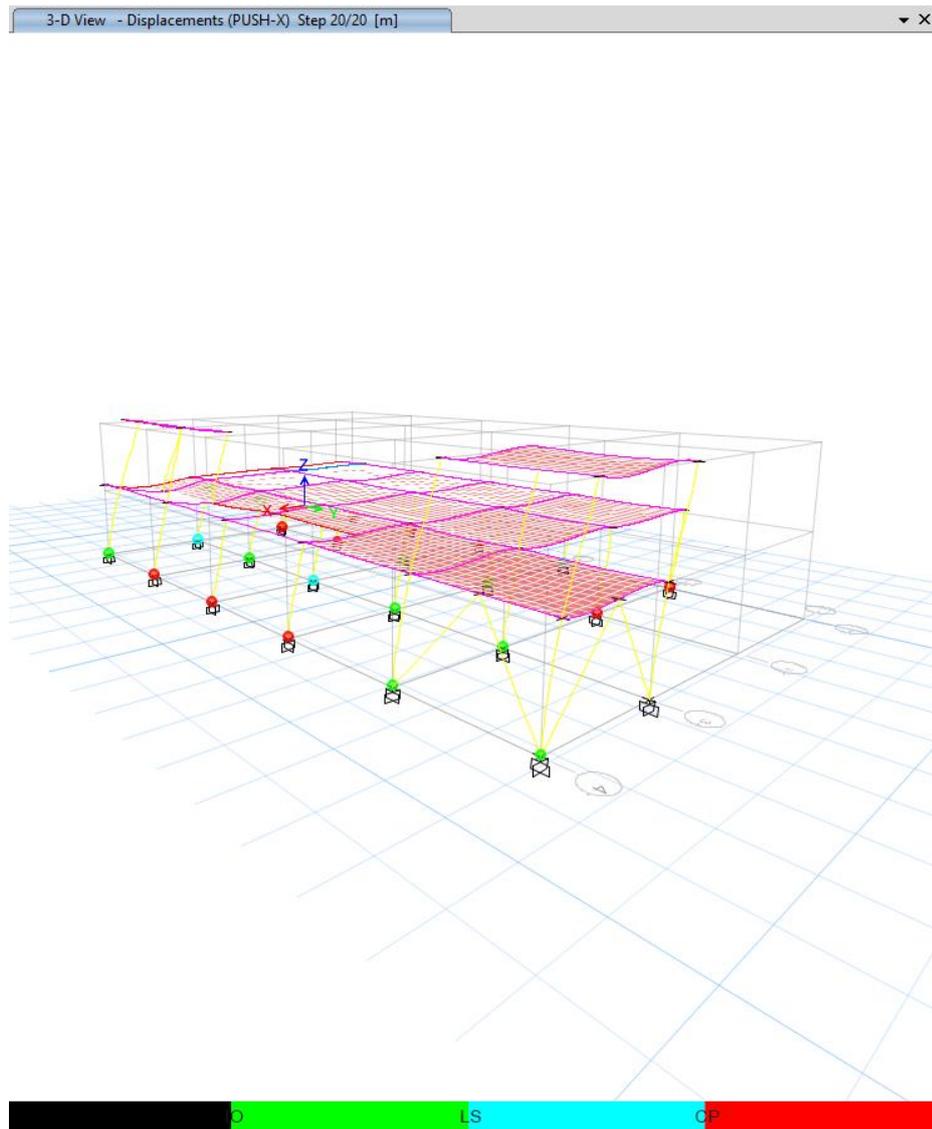
Fig. 4. 28: Análisis pushover en el paso 20/20 en el sentido X para el Bloque 1.

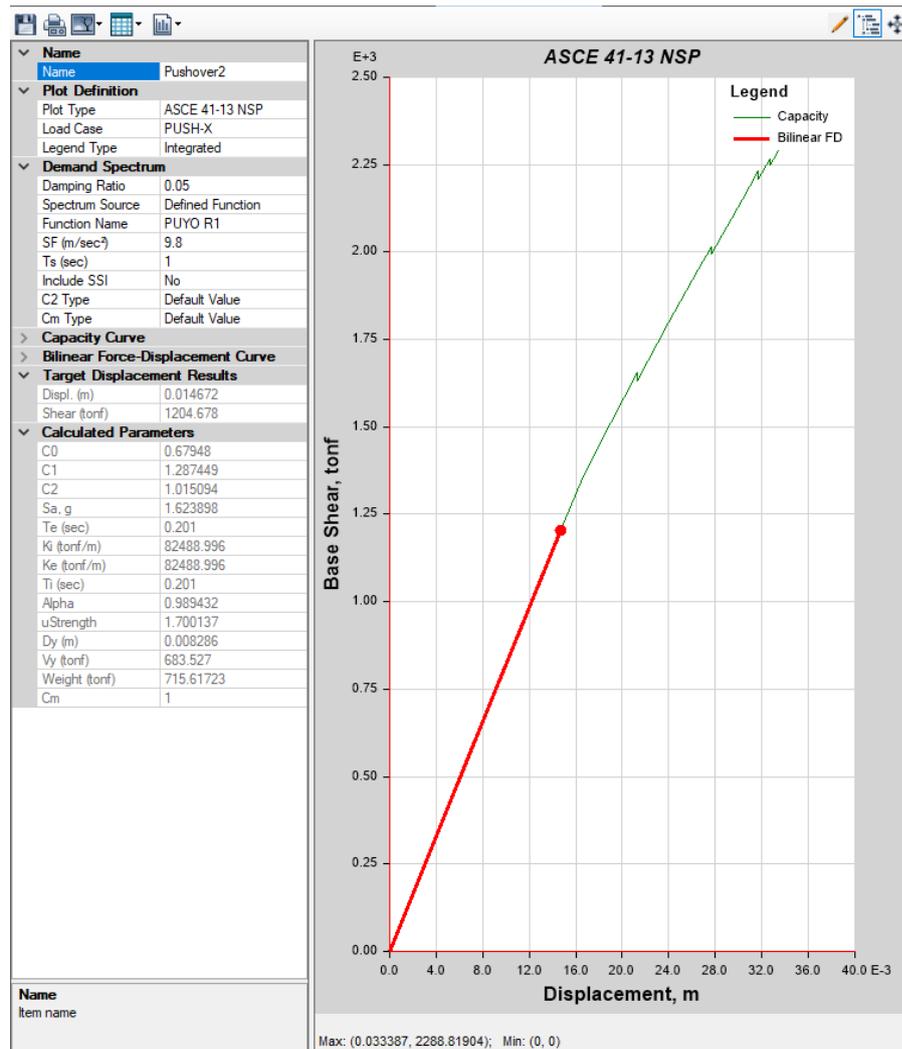
Fig. 4. 29: Curva de capacidad en el sentido X para el Bloque 1.

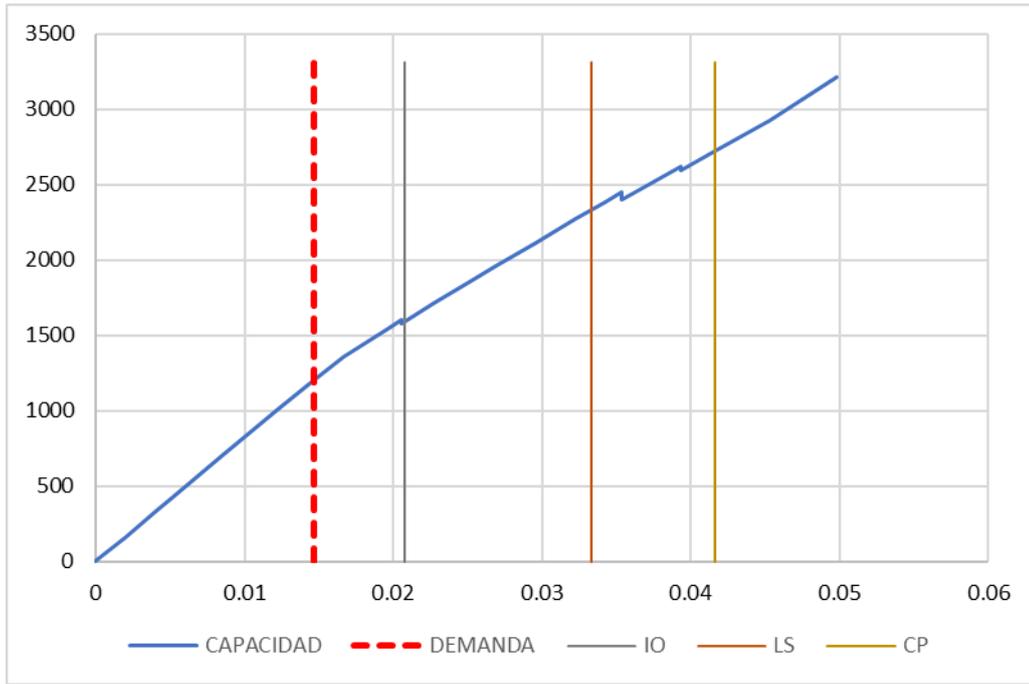
Fig. 4. 30: Límites de aceptación descritos en la curva de capacidad del bloque 1 reforzado.

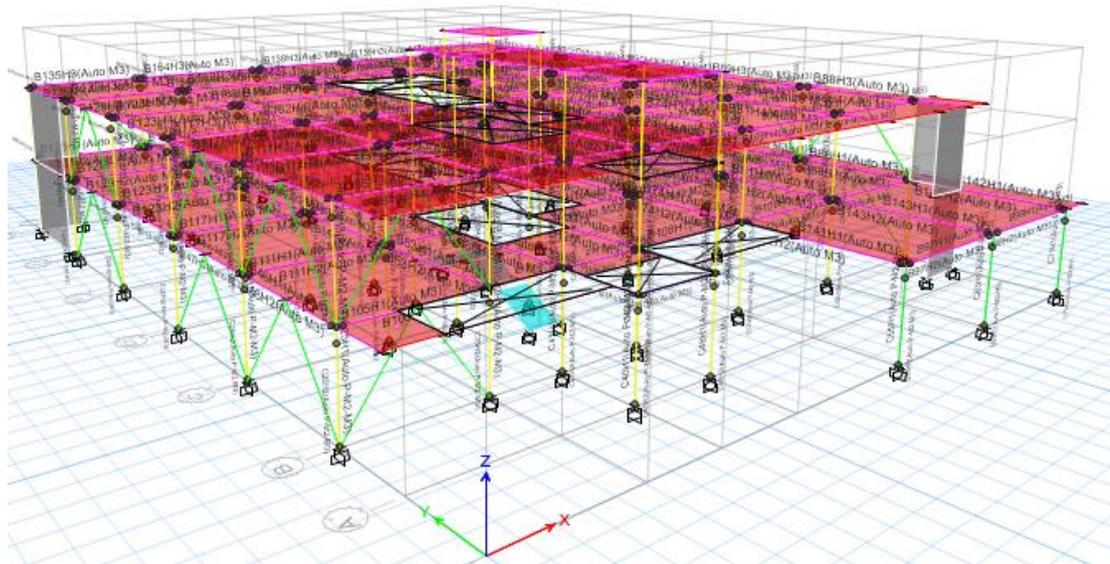
En la siguiente figura se indica la estructura del bloque 2 con su respectiva asignación de rótulas plásticas.

Fig. 4. 34: Asignación de rótulas plásticas en el Bloque 2.

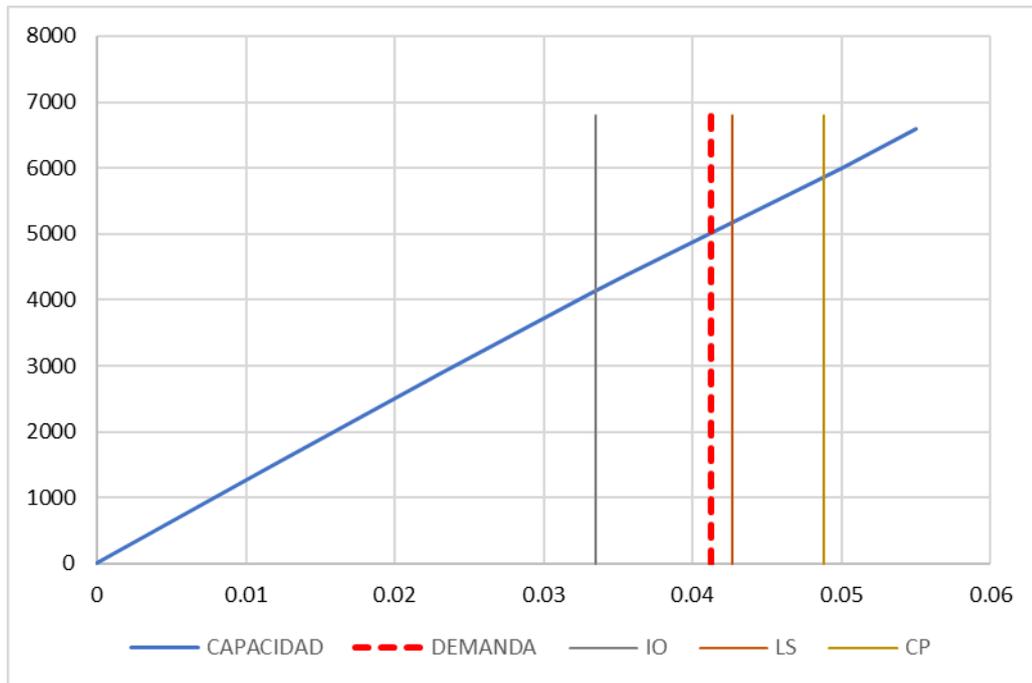
Fig. 4. 41: Límites de aceptación descritos en la curva de capacidad del bloque 2 reforzado.

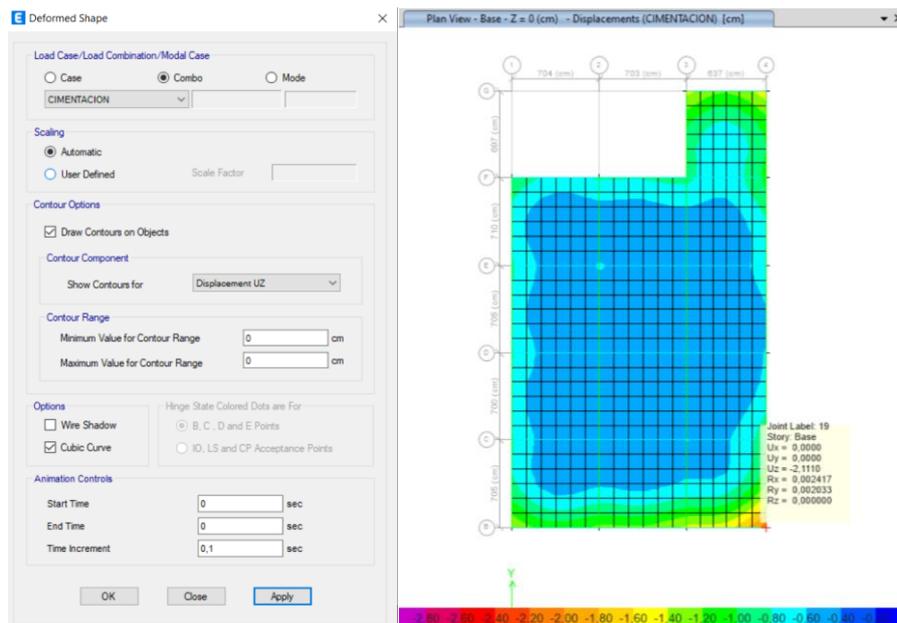
Fig. 4. 42: Asentamiento máximo de la estructura del Bloque 1.

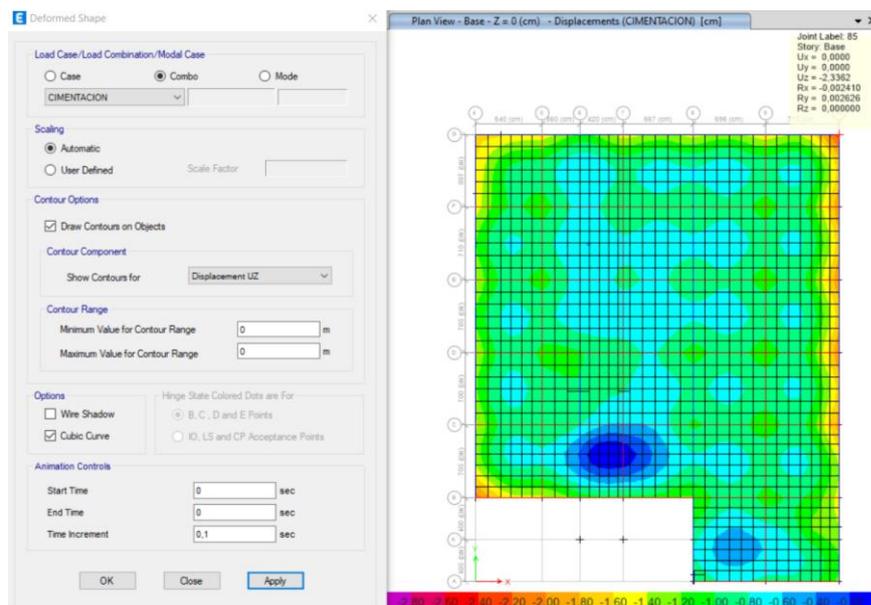
Fig. 4. 43: Asentamiento máximo de la estructura del Bloque 2.

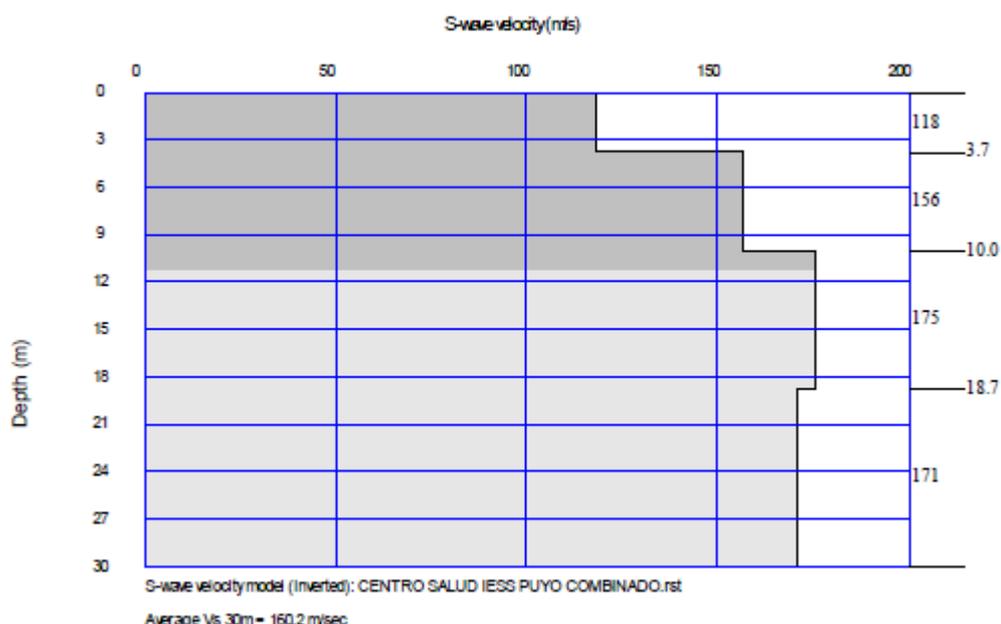
Fig. 4. 44: Método combinado - Velocidad de onda de corte (m/s) vs. Profundidad (m)
