UNIVERSIDAD TÉCNICA DE AMBATO
FACULTAD DE INGENIERÍA CIVIL Y MECÁNICA
CARRERA DE INGENIERÍA CIVIL

**TRABAJO EXPERIMENTAL PREVIO A LA OBTENCIÓN DEL TÍTULO DE
INGENIERA CIVIL**

“EVALUACIÓN DE LA PLANTA DE TRATAMIENTO DE AGUAS RESIDUALES DEL BARRIO CUICUNO DE LA PARROQUIA GUAYTACAMA PERTENECIENTE AL CANTÓN LATACUNGA, PROVINCIA DE COTOPAXI – ECUADOR”.

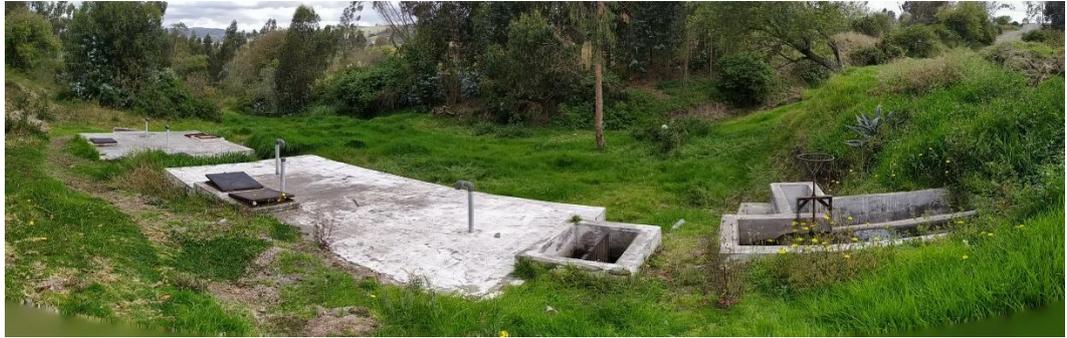
*Ilustración 5: Infraestructura externa de la PTAR Cuicuno
Realizado por: Jazmín Arias*

no cuentan con ningún tipo de señalética externa ni limitaciones de ingreso. Conforme se indica en la Ilustración 4.

Tras las visitas técnicas in situ de la PTAR se pudo corroborar que la PTAR no cuenta con un cerramiento, esto puede ocasionar el libre acceso de niños de la comunidad, personas transeúntes que podría estar expuestas a riesgos por contacto directo de las aguas residuales, o podrían estar arrojando basura dentro de las instalaciones de la PTAR, por lo que se recomienda construir un cerramiento que limite el acceso hacia los pobladores y permita un acceso controlado al personal técnico seleccionado para la PTAR.

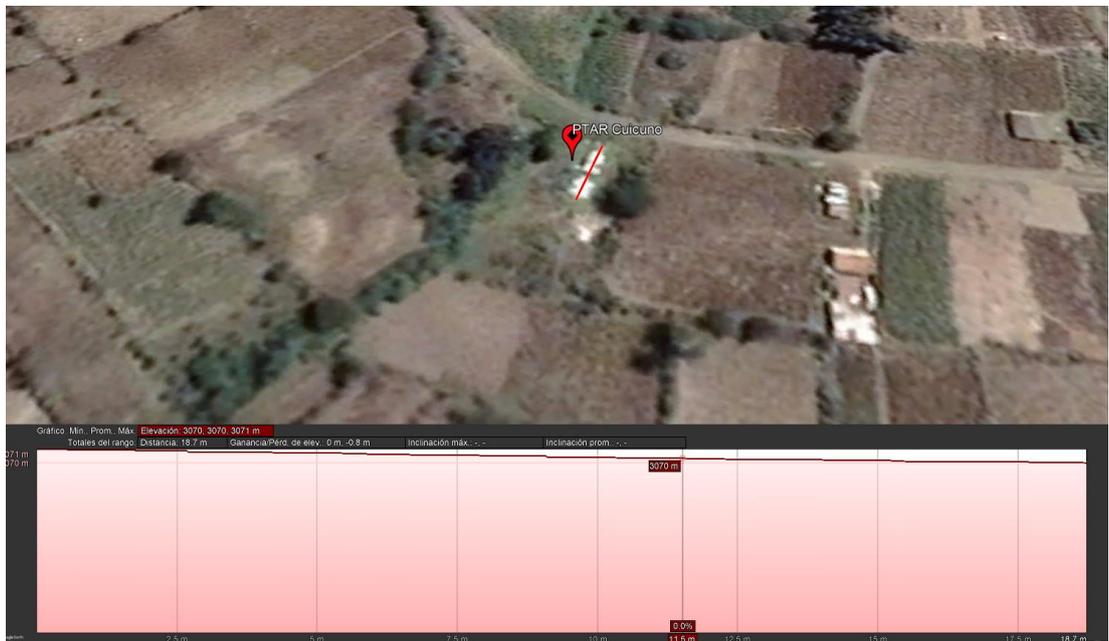
*Ilustración 6: Perfil Longitudinal de elevación de la PTAR Cuicuno
Fuente: Google Earth Pro*

También se ha dado paso a observar el corte longitudinal del predio en la siguiente imagen. El perfil de elevación presenta una pendiente de 0% con una diferencia de cota igual a 1 metro en el perfil longitudinal debido a las condiciones topográficas del predio y en el perfil transversal la pendiente es 0%. El punto más alto se ubica al ingreso de la PTAR en el aliviadero a una elevación de 3071 metros sobre el nivel del mar y la cota más baja corresponde a 3070 metros sobre el nivel del mar en el pozo de descarga.

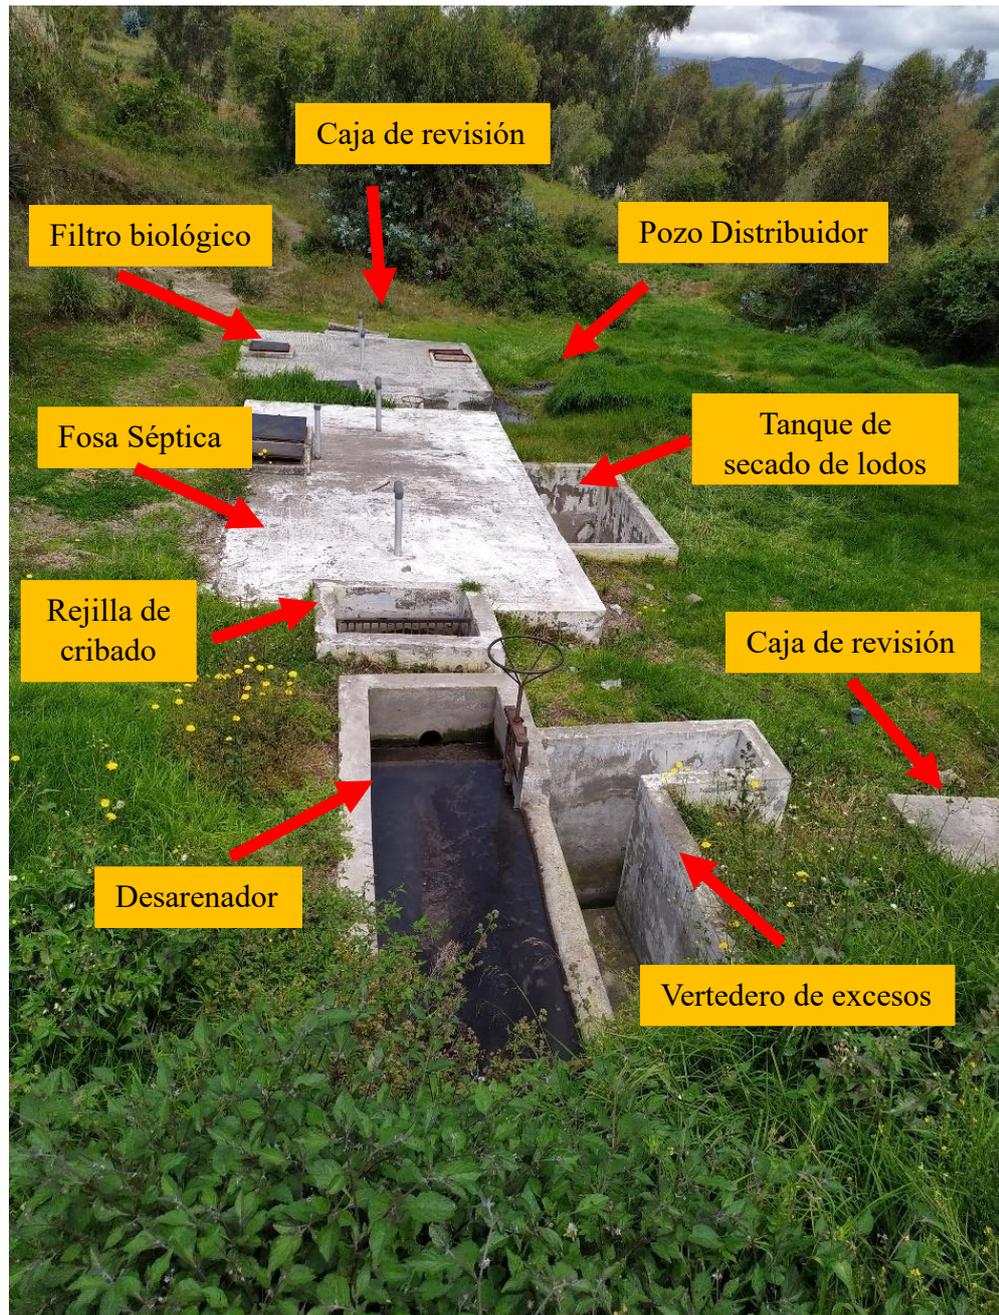
*Ilustración 7: Infraestructura externa de la PTAR Cuicuno
Realizado por: Jazmín Arias*

La planta de tratamiento de aguas residuales del sector Cuicuno abarca un área aproximada de 192 m² y dispone sus componentes cómo se observa a continuación en la ilustración 6. Se pueden identificar los siguientes procesos unitarios: desarenador, vertedero de excesos, rejilla de cribado, fosa séptica, tanque de secado de lodos, filtro biológico, pozo de distribución de agua, cajas de revisión. [14]

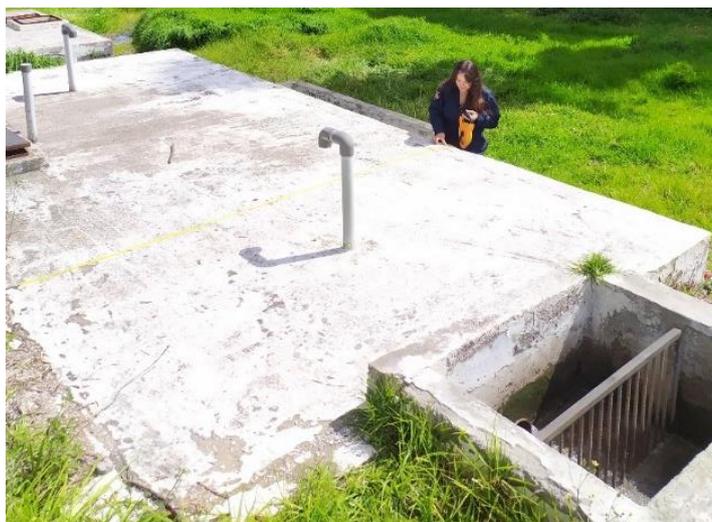
Ilustración 8: Dimensionamiento de los componentes de la PTAR

En esta sección se utilizó el método de medición para obtener datos de dimensionamiento de todos los procesos unitarios que conforman la PTAR, como se muestra en la ilustración 9. Este punto es de bastante relevancia porque de esta manera se tienen datos precisos que servirán como base para diagnosticar y determinar los parámetros de diseño de la propuesta en la etapa final de la investigación.

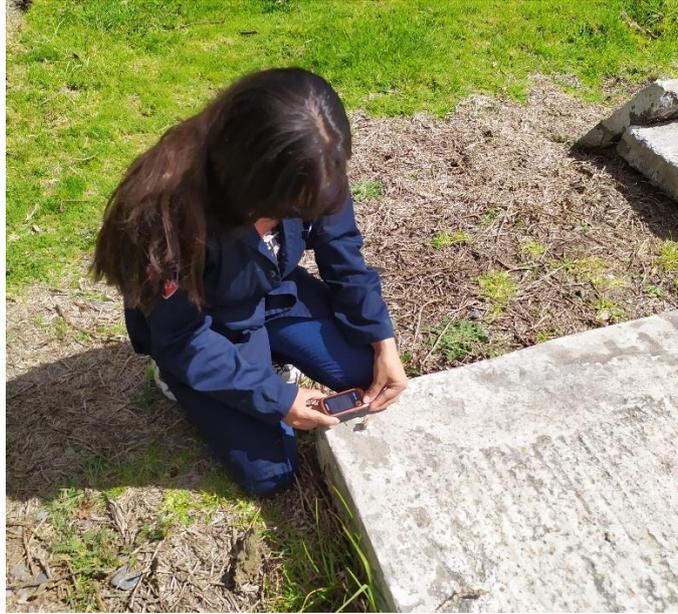
Ilustración 9: Levantamiento topográfico con GPS de la PTAR

A continuación, se llevó a cabo el levantamiento topográfico con estación total del sitio dónde está construida la planta de tratamiento y sus respectivos detalles cómo se puede apreciar en la ilustración 12. Se georreferenció los puntos clave de las unidades existentes que fueron plasmados en el plano de implantación actual de la PTAR.

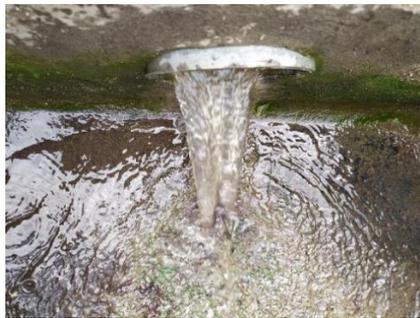
Ilustración 12: Caudal de aguas residuales tratadas de la PTAR

Características del estado actual del primer punto para obtener la muestra compuesta del afluente.

- Flujo turbulento
- Alta velocidad de llegada del flujo residual
- Cantidad de sólidos gruesos no verificable
- Láminas de grasas visibles en el agua residual

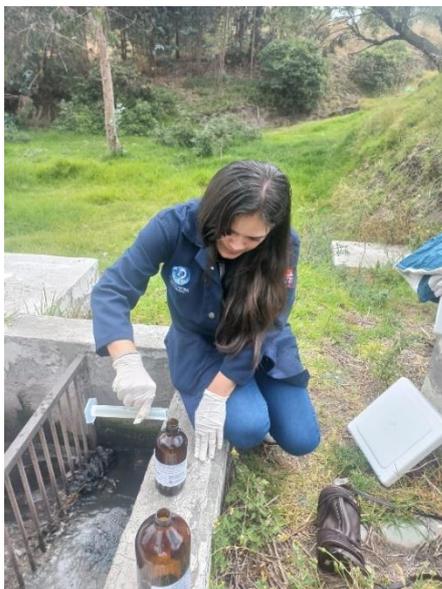
Ilustración 14: Recolección de muestras compuestas de agua residual del afluente de la PTAR

N°	Intervalo de hora	Caudal promedio horario (l/s)	% proporción	Volumen parcial para muestra de 1L (ml)	Volumen parcial para muestra de 500 ml (ml)
1	8h00 – 9h00	0.226	11.95	119.52	59.76
2	9h00 – 10h00	0.211	11.18	111.82	55.91
3	10h00 – 11h00	0.262	13.86	138.59	69.30
4	11h00 – 12h00	0.269	14.22	142.16	71.07
5	12h00 – 13h00	0.227	12.01	120.17	60.08
6	13h00 – 14h00	0.229	12.09	120.92	60.45
7	14h00 – 15h00	0.226	11.96	119.66	59.83
8	15h00 – 16h00	0.240	12.72	127.16	63.58
	Volumen total	1.890	100	1000	500

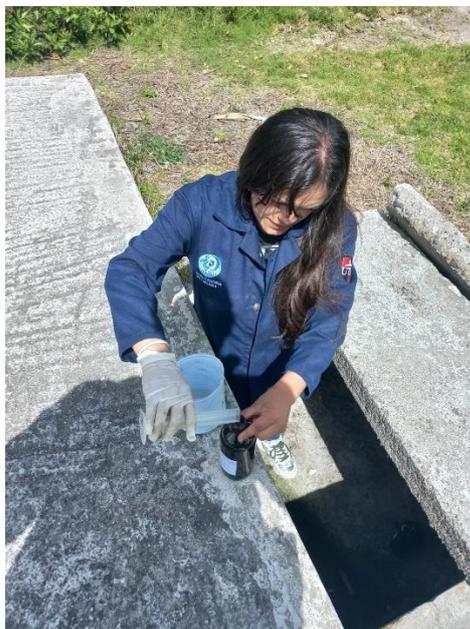
Ilustración 15: Recolección de muestras compuestas de agua residual del efluente de la PTAR

N°	Intervalo de hora	Caudal promedio horario (l/s)	% proporción	Volumen parcial para muestra de 1L (ml)	Volumen parcial para muestra de 500 ml (ml)
1	8h00 – 9h00	0.00917	12.35	123.52	61.76
2	9h00 – 10h00	0.00926	12.47	124.65	62.33
3	10h00 – 11h00	0.00920	12.38	123.85	61.92
4	11h00 – 12h00	0.00948	12.76	127.57	63.78
5	12h00 – 13h00	0.00920	12.39	123.87	61.93
6	13h00 – 14h00	0.00927	12.47	124.76	62.37
7	14h00 – 15h00	0.00945	12.72	127.18	63.58
8	15h00 – 16h00	0.00925	12.46	124.60	62.30
	Volumen total	0.074	100	1000	500

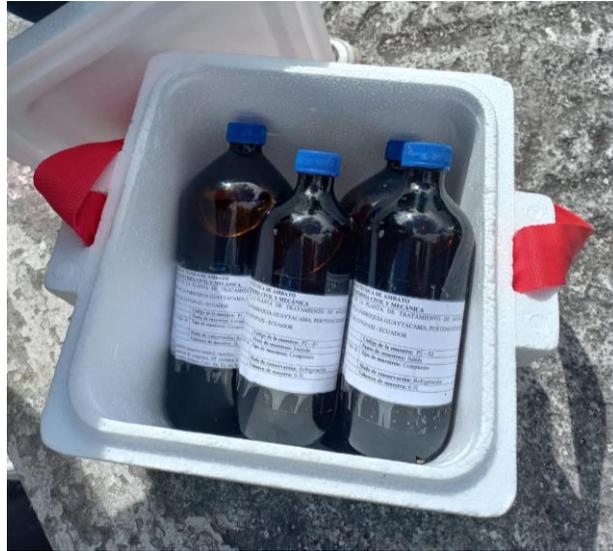
Ilustración 16: Conservación y transporte de las muestras compuestas obtenidas de la PTAR

A continuación, los especímenes recolectados fueron transportados al Laboratorio de Análisis Ambientales de la UTA en la Facultad de Ciencia e Ingeniería en Alimentos y Biotecnología para ser analizados e identificar sus características más

preponderantes y a través de estos resultados se pueda analizar si están cumpliendo con lo que establece la normativa TULSMA.

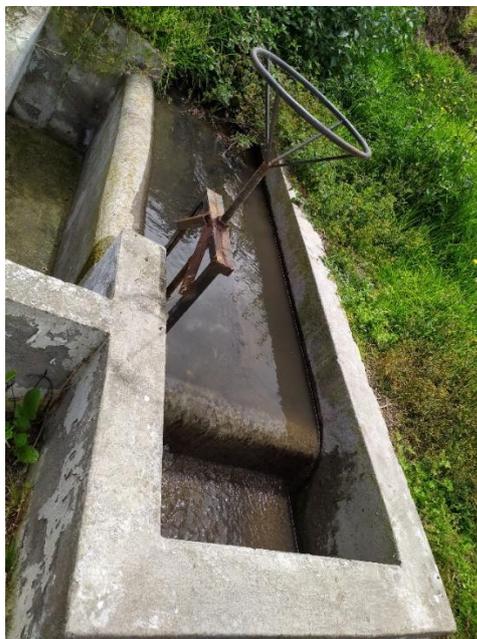
Ilustración 17: Tanque Desarenador de la PTAR

unidad hidráulica se puede observar desprendimiento de pintura debido a la humedad que se efectúa por el contacto directo de la estructura con el suelo.

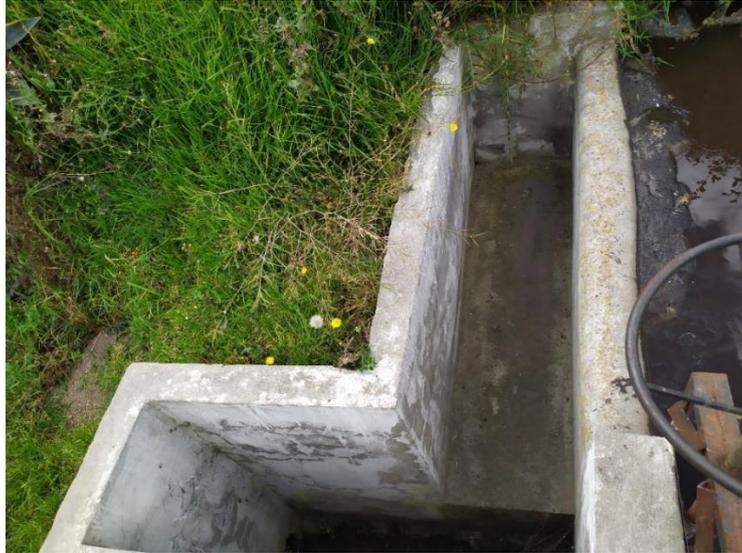
Ilustración 18: Vertedero de excesos de la PTAR

En las paredes internas y externas del vertedero se evidencia desprendimiento de la pintura de la estructura, y el interior de esta unidad presenta muestras de humedad, se puede considerar que estas características presuntas un estado bueno de la unidad.

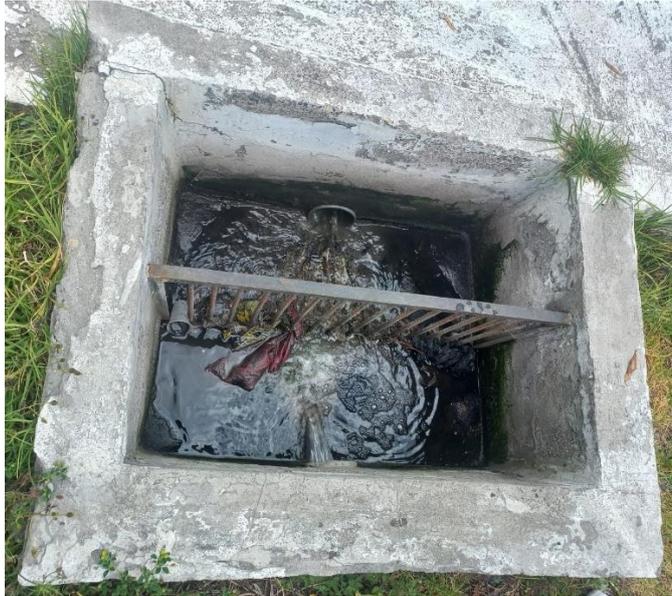
Ilustración 19: Rejillas de cribado de la PTAR

La estructura es un pequeño tanque de cribado que en la mitad de su dimensión se encuentran las rejillas las mismas que se encuentran cumpliendo su función, en cuanto a la estructura de hormigón al igual que las otras estructuras presenta un pequeño desprendimiento de material superficial, y la vegetación alrededor de esta unidad está invadiendo parte de ella.

- Pintar las rejillas cada determinado tiempo para evitar la corrosión.
- Un operador en turno debe realizar la constante limpieza del sistema de cribado con una manguera de presión para eliminar todo tipo de residuos que causen obstrucciones.

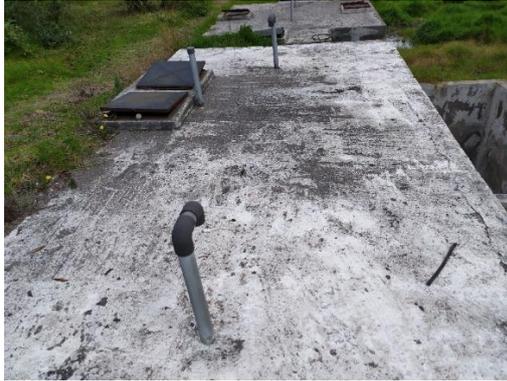
Ilustración 20: Fosa séptica de la PTAR

Esta unidad está construida con hormigón y en sus paredes exteriores y tapa superior se encuentra en buen estado, sin embargo, las tapas metálicas que permiten observar el agua reservada están completamente oxidadas por lo que no se pueden abrir, a excepción de una que, si se abre, pero no se encuentra en óptimas condiciones su material. La pintura de las compuertas metálicas se está desprendiendo.

4. Destapar las bocas de visita para que la fosa séptica tenga una ventilación por lo menos de 30 minutos, debido a que los gases que se producen en su interior son altamente tóxicos y combustibles lo que puede desencadenar explosiones.
5. Retirar la espuma y natas que se encuentran flotando sobre la lámina de aguas residuales y reubicarlos hacia un lugar determinado dónde no se genere contaminación o daños.
6. Tapar las bocas de visita cuando se hayan culminado las anteriores actividades para que se vuelva a producir el proceso anaerobio de la unidad.
7. Limpiar y verificar que no se presenten obstrucciones en las tuberías que transportan el flujo de aguas residuales de proceso unitario a proceso unitario.

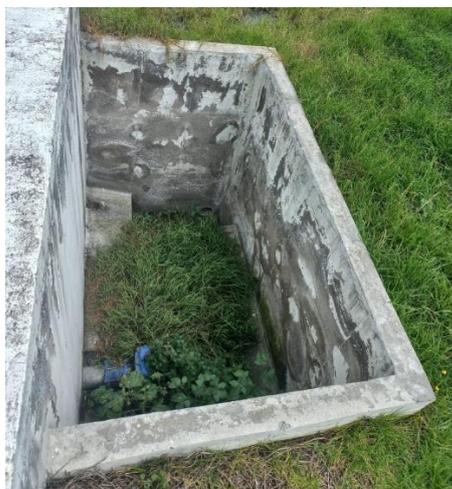
Ilustración 21: Tanque de secado de lodos de la PTAR

Esta unidad hidráulica cómo se observa en la ilustración 17 todas sus paredes presentan desprendimiento de pintura, internamente posee crecimiento abundante de vegetación y actualmente no cumple con su función para secar los lodos, por lo que se pudo visualizar in situ no hay un traspaso de lodos desde la fosa séptica hasta el tanque y se requiere una revisión a la tubería encargada de esto. El material de la unidad es hormigón y no se encuentra en mal estado.

Tras las visitas técnicas in situ de la PTAR se pudo corroborar que el lecho de secado de lodos se encuentra sin cubierta, esto puede generar que no haya una buena deshidratación de los lodos en temporadas de lluvia por lo que es necesario implementar una cubierta metálica para que el lecho de secado de lodos sea funcional.

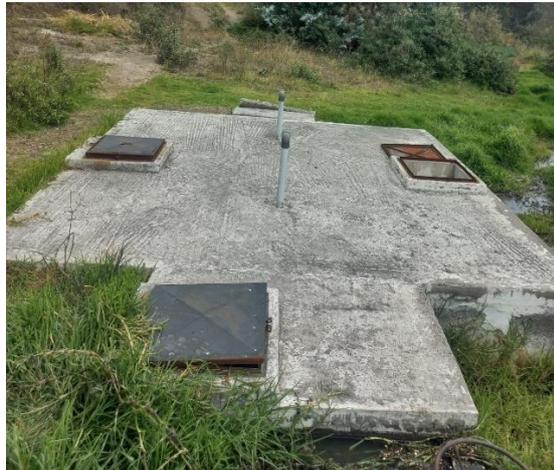
Ilustración 22: Filtro biológico de la PTAR

Este depósito hidráulico cuenta con un relleno filtrante en el cual crece una capa de microorganismos con el objetivo de formar una biopelícula la misma que sirve para degradar y eliminar una gran parte de la carga contaminante que puedan presentar las aguas residuales que pasan por aquí.

Este filtro fue construido con un falso fondo, a este le sigue una capa de piedrilla 3", una capa intermedia de grava 1 ½', una capa superior de grava de 1' y finalmente la capa biológica. En la parte superior cuenta con tres tapas metálicas una que da acceso a la tubería principal que conecta a la fosa séptica con el filtro biológico y las otras dos tapas para revisión del agua que se encuentra en el filtro biológico, contiene dos ventilaciones tipo PVC. Las tapas debido a la oxidación de su material no son funcionales y hay un daño interno en el filtro biológico debido a que no está receptando las aguas residuales ni tampoco se obtiene un caudal prudente de aguas residuales tratadas.

Este procedimiento describe la operación manual y mantenimiento de la unidad operativa del filtro biológico anaerobio de manera que las aguas residuales tengan un adecuado tratamiento secundario que degradará y eliminará gran parte de la carga contaminante que estas poseen.

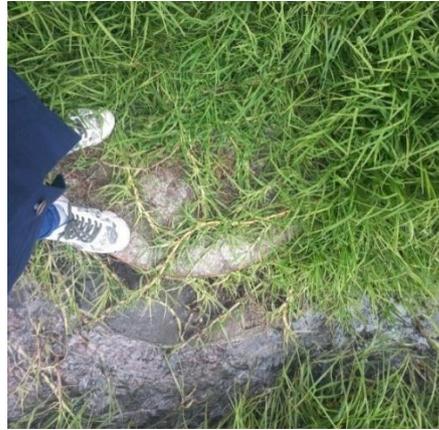
Ilustración 23: Pozo de salida de la PTAR

El pozo de salida es el que se encarga de distribuir el agua tratada a través de sus tuberías hacia el cuerpo de descarga del agua residual tratada, esta estructura es una estructura de hormigón que tiene una tapa circular, este pozo cómo se visualiza en la siguiente ilustración está casi en su totalidad invadido por la vegetación del

lugar y alrededor de este se evacua un flujo de aguas residuales que no son tratadas, producto del desbordamiento de aguas en la PTAR.

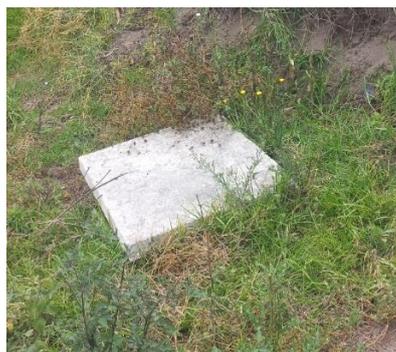
Ilustración 24: Cajas de revisión de la PTAR

La PTAR cuenta en toda su instalación con un total de 4 cajas de revisión, están colocadas en las intersecciones de las líneas colectoras con las diferentes tuberías que son conectadas a estas, cómo su nombre lo indica estas cumplen con la función de que se pueda dar inspección y limpieza a las líneas colectoras.

Se observa únicamente la estructura externa en específico la tapa de las cajas de revisión que son de hormigón y según lo visualizado se encuentran en buen estado.

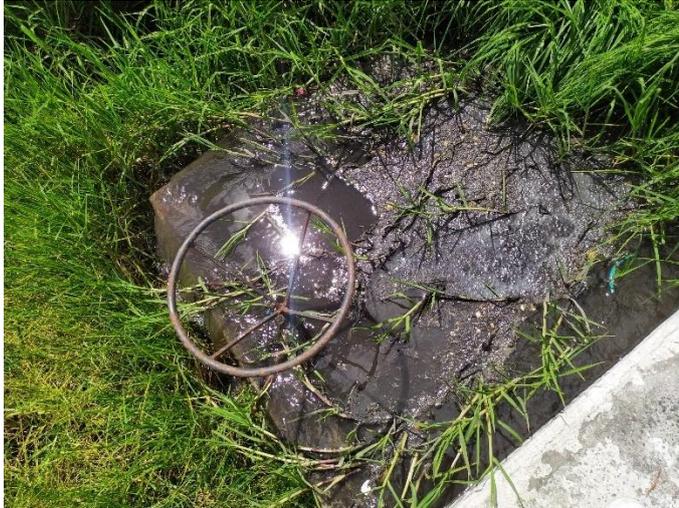
La visita técnica a la planta de tratamiento de aguas residuales permitió identificar las condiciones actuales de la PTAR, el problema era evidente, debido a que, la tubería por la que tenía una salida el efluente de las aguas residuales al terminar su tratamiento no indicaba un caudal proporcional al que se observaba en la tubería de la entrada del afluente, era una cantidad escasa; al revisar las válvulas de control de paso de flujo líquido presentaban un estado de deterioro al punto de la oxidación razón por la cual no cumplen con su función y se registran como componentes obsoletos; se evidencian derrames de aguas residuales no tratadas por lo que se generan malos olores, y atracción de mosquitos y otros insectos.

*Ilustración 26: Desbordamiento de agua residual no tratada
Realizado por: Jazmín Arias*

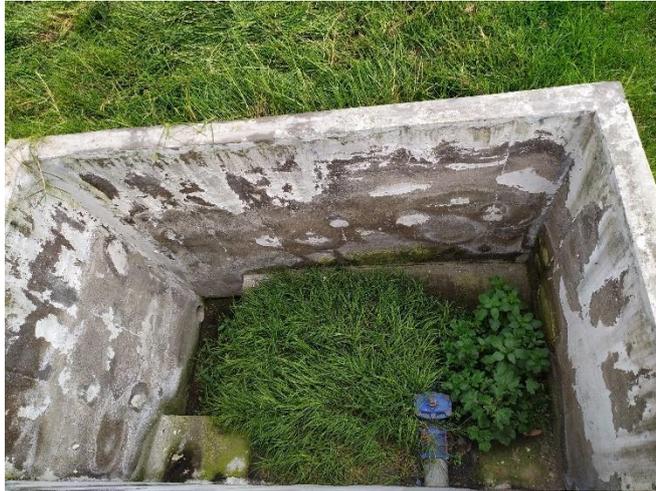
El estado de cada una de las unidades hidráulicas permitió identificar un claro descuido y ausencia de mantenimiento en la PTAR, la presencia de vegetación abundante dentro de las unidades hidráulicas y a sus alrededores es la clara muestra de ello; muchas unidades y componentes de la planta de tratamiento no están cumpliendo con su función, por ejemplo, las válvulas y compuertas. Adicional a estos detalles se observa que el tren de tratamiento no presenta un flujo continuo, el proceso se ve afectado puesto a que entre la fosa séptica y el filtro biológico se tiene un tanque de revisión en el cual no se está produciendo el paso del agua entre estas dos unidades por lo que se genera un desbordamiento de aguas residuales, este desbordamiento es el causante de que la zona cuente con la presencia de mosquitos, y se emanan los malos olores que incomodan a los residentes de la zona. Por estas consideraciones se puede decir que el agua residual que ingresa a la PTAR no se está tratando. A continuación, se indican en las ilustraciones las observaciones que se obtuvieron en campo.

*Ilustración 27: Falta de mantenimiento en la infraestructura de la PTAR
Realizado por: Jazmín Arias*

Tras las visitas técnicas in situ de la PTAR se pudo corroborar que todo el terreno dónde se encuentra construida la PTAR cuenta con abundante presencia de vegetación, este exceso de vegetación podría intervenir en el adecuado funcionamiento de los procesos unitarios de la PTAR por lo que es necesario eliminar la vegetación de los alrededores y dentro de las unidades hidráulicas para evitar obstrucciones y para mantener limpia a la PTAR.

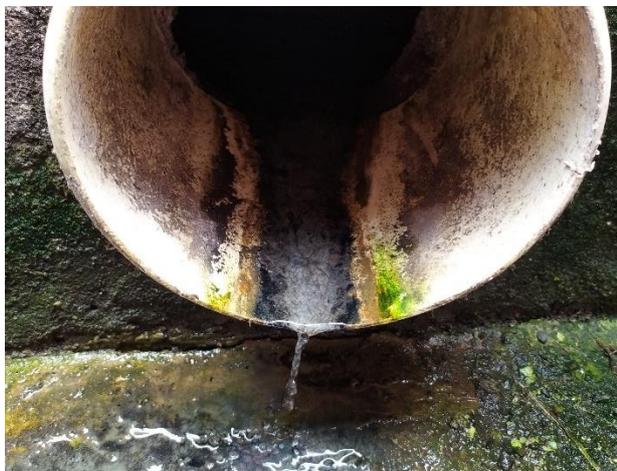
*Ilustración 28: Caudal de aguas residuales tratadas de la PTAR
Realizado por: Jazmín Arias*

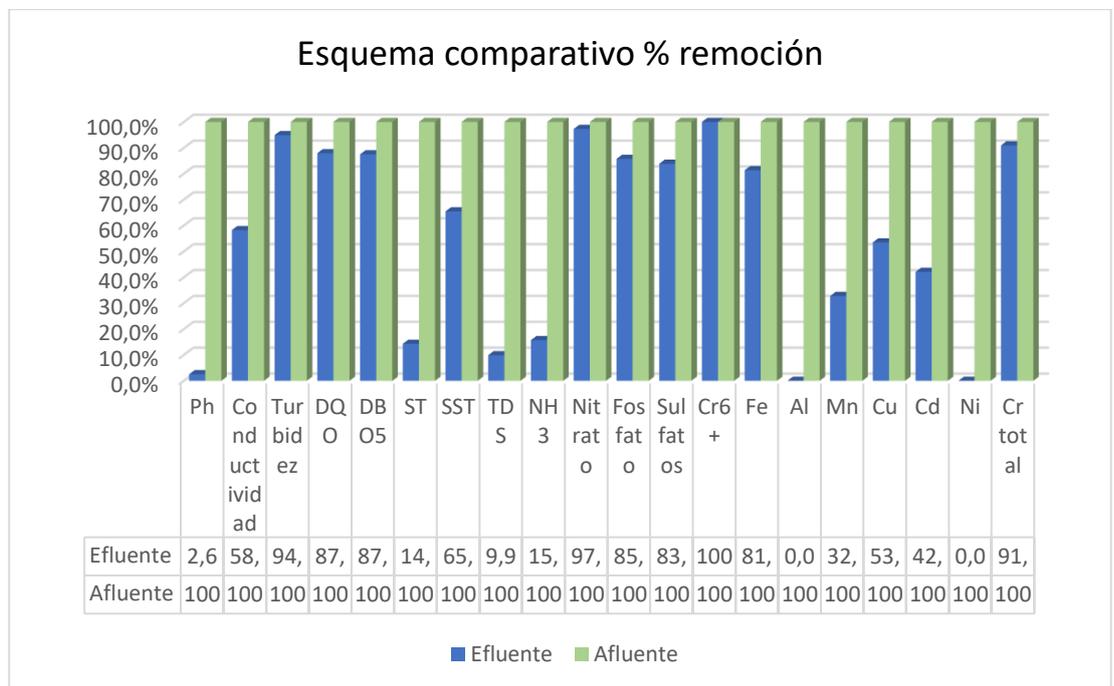
Ilustración 29: Porcentajes de remoción de los parámetros en las aguas residuales de la PTAR Cuicuno

En el siguiente esquema se observarán los valores de % de remoción real.
