UNIVERSIDAD TÉCNICA DE AMBATO
FACULTAD DE INGENIERÍA CIVIL Y MECÁNICA
CARRERA DE INGENIERÍA CIVIL

PROYECTO TÉCNICO
PREVIO A LA OBTENCIÓN DEL TÍTULO DE INGENIERO CIVIL

**“DISEÑO DE UN PLAN DE CONSERVACIÓN DE LA ESTRUCTURA DE LA
CAPA DE RODADURA DE LA VÍA PICAIHUA – CHIQUICHA DE LA ABS
0+000 HASTA 4+700 DE LA PROVINCIA DE TUNGURAHUA.”**

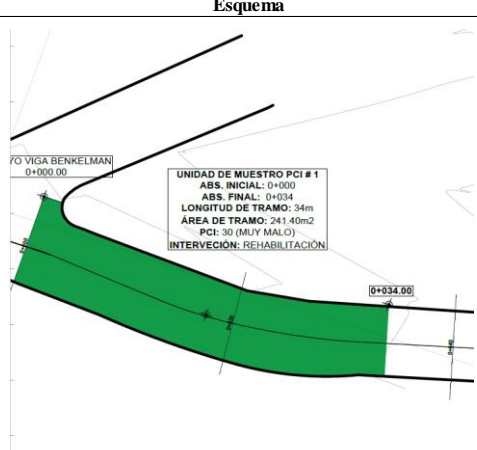
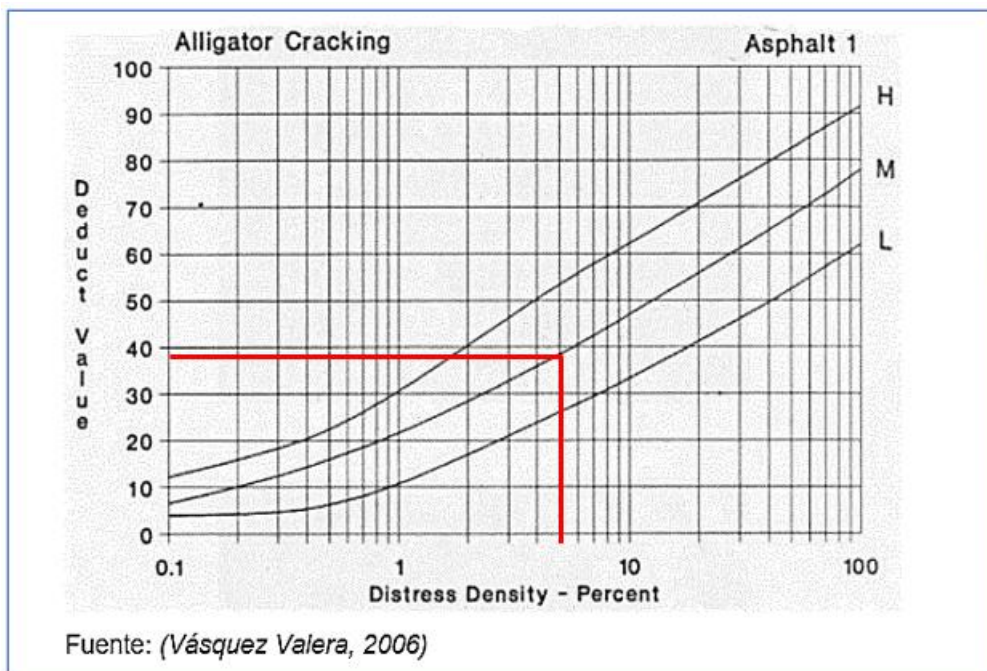
13	Huecos	U						
14	Cruce de via ferrea	m ²						
15	Ahuellamiento	m ²						
16	Desplazamiento	m ²						
17	Grieta parabolica	m ²						
18	Hinchamiento	m ²						
19	Desprendimiento de agregados	m ²						
DAÑO	SEVERIDAD	CANTIDAD				TOTAL	DENSIDAD	VALOR DEDUCIDO
13	ALTA	2				2	0.83	50
1	MEDIA	12.69				12.69	5.26	39
3	MEDIA	32.43				32.43	13.43	19
10	MEDIA	2.9	3.1	2.77		8.77	3.63	10
Valor total de deducion (VDT)								50
CORRECCION DE VALORES DE DEDUCCION								
mi=	5.59							
N#	Valores deducidos				TOTAL	mi(q)	VDC	
1	50	39	19	10	118	4	68	
2	50	39	19	2	110	3	70	
3	50	39	2	2	93	2	69	
4	50	2	2	2	56	1	57	
							MVDC	70
							PCI	30

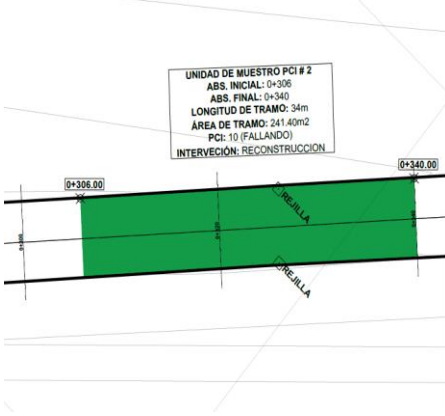
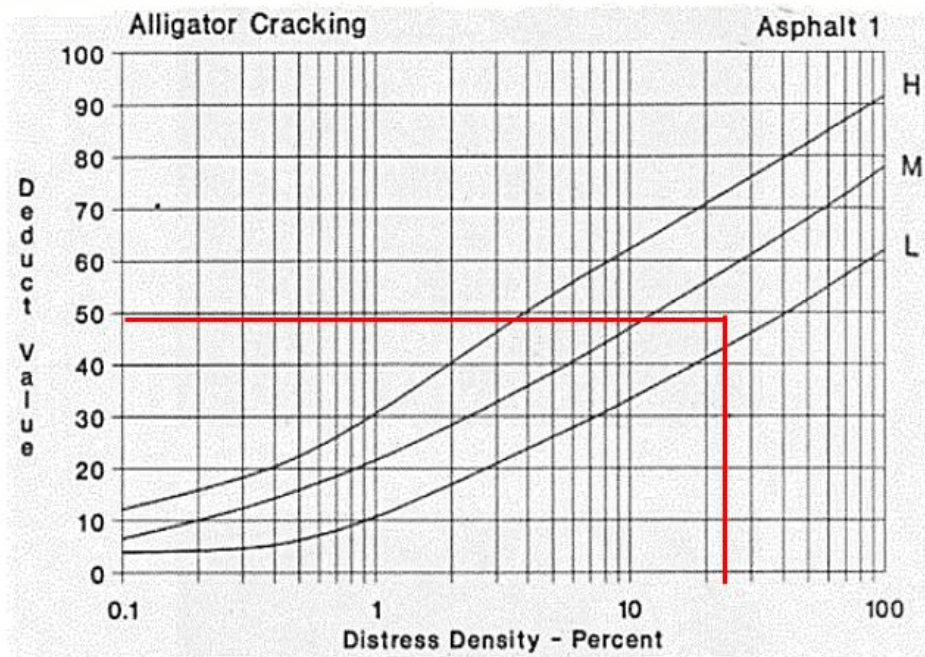
6	49	2	2	2	2	2	59	1	60	
MVDC									90	
PCI									10

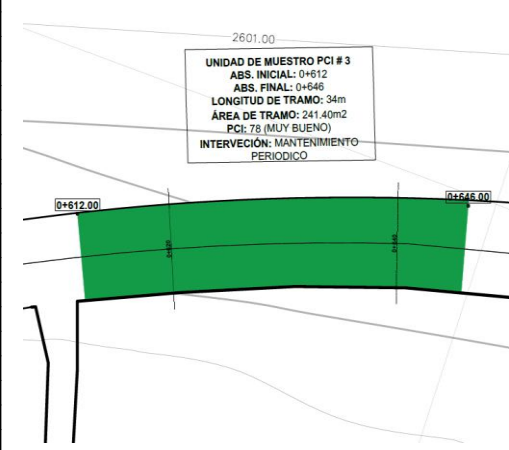
12	Pulimento de agregados	m ²								
13	Huecos	U								
14	Cruce de via ferrea	m ²								
15	Ahuellamiento	m ²								
16	Desplazamiento	m ²								
17	Grieta parabolica	m ²								
18	Hinchamiento	m ²								
19	Desprendimiento de agregados	m ²								
DAÑO	SEVERIDAD	CANTIDAD				TOTAL	DENSIDAD	VALOR DEDUCIDO		
10	MEDIA	15.15	2.9			18.05	7.48	18		
10	BAJA	4.55	1.6			6.15	2.55	3		
10	ALTA	0.9				0.9	0.37	5		
Valor total de deducción (VDT)									18	
CORRECCION DE VALORES DE DEDUCCION										
mi=	8.53									
N#	Valores deducidos				TOTAL	mi(q)	VDC			
1	18	5	3		26	3	14			
2	18	5	2		25	2	18			
3	18	2	2		22	1	22			
							MVDC	22		
							PCI	78

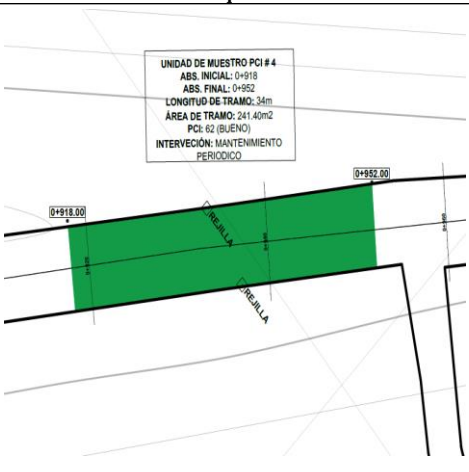
Anexo B-4. Registro visual PCI y ábacos para determinación del valor deducido de la vía Picaihua –Chiquicha abs 0+000 – 4+700, Unidad de muestreo #4

14	Cruce de via ferrea	m ²					
15	Ahuellamiento	m ²					
16	Desplazamiento	m ²					
17	Grieta parabolica	m ²					
18	Hinchamiento	m ²					
19	Desprendimiento de agregados	m ²					
DAÑO	SEVERIDAD	CANTIDAD			TOTAL	DENSIDAD	VALOR DEDUCIDO
11	MEDIA	0.6	0		0.6	0.25	10
10	MEDIA	3.05	2.63		5.68	2.35	12
3	ALTA	31.7513			31.7513	13.15	33
Valor total de deduccion (VDT)							33
CORRECCION DE VALORES DE DEDUCCION							
mi=	7.15						
N#	Valores deducidos				TOTAL	mi(q)	VDC
1	33	12	10		55	3	36
2	33	12	2		47	2	35
3	33	2	2		37	1	38
MVDC							38
PCI							62

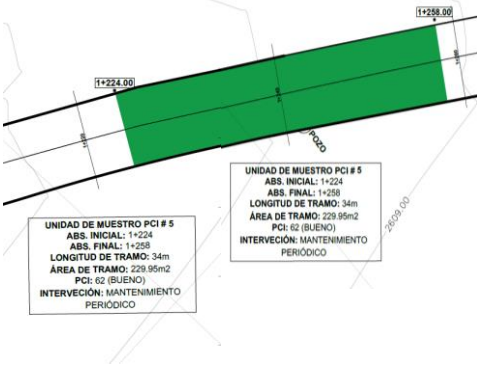
Anexo B-5. Registro visual PCI y ábacos para determinación del valor deducido de la vía Picaihua –Chiquicha abs 0+000 – 4+700, Unidad de muestreo #5

<p>UNIDAD DE MUESTRO PCI # 5 ABS. INICIAL: 1+224 ABS. FINAL: 1+258 LONGITUD DE TRAMO: 34m AREA DE TRAMO: 229.95m² PCI: 62 (BUENO) INTERVENCIÓN: MANTENIMIENTO PERIÓDICO</p> <p>UNIDAD DE MUESTRO PCI # 5 ABS. INICIAL: 1+224 ABS. FINAL: 1+258 LONGITUD DE TRAMO: 34m AREA DE TRAMO: 229.95m² PCI: 62 (BUENO) INTERVENCIÓN: MANTENIMIENTO PERIÓDICO</p>

2	Exudacion	m ²						
3	Fisuras en bloque	m ²						
4	Abultamientos y hundimientos	m						
5	Corrugacion	m ²						
6	Depresion	m ²						
7	Fisura de borde	m ²						
8	Fisura de reflexion de junta	m						
9	Desnivel/carril/berma	m						
10	Fisuras longitudinales y transversal	m						
11	Parcheo	m ²						
12	Pulimento de agregados	m ²						
13	Huecos	U						
14	Cruce de via ferrea	m ²						
15	Ahuellamiento	m ²						
16	Desplazamiento	m ²						
17	Grieta parabolica	m ²						
18	Hinchamiento	m ²						
19	Desprendimiento de agregados	m ²						
DAÑO	SEVERIDAD	CANTIDAD				TOTAL	DENSIDAD	VALOR DEDUCIDO
10	MEDIA	3.4	2.69	8.43	4.95	19.47	8.47	16
3	MEDIA	46.5366				46.5366	20.24	25
10	ALTO	6.79				6.79	2.95	18
Valor total de deducccion (VDI)								25
CORRECCION DE VALORES DE DEDUCCION								
mi=	7.89							
N#	Valores deducidos				TOTAL	mi(q)	VDC	
1	25	18	16		59	3	38	
2	25	18	2		45	2	34	
3	25	2	2		29	1	28	
							MVDC	38
							PCI	62

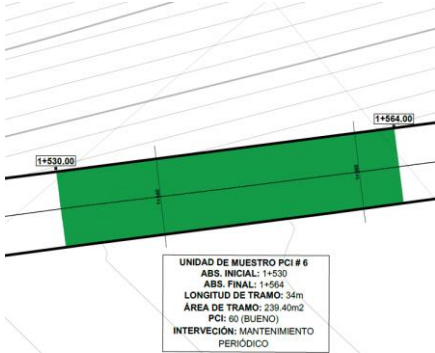
13	Huecos	U						
14	Cruce de via ferrea	m ²						
15	Ahuellamiento	m ²						
16	Desplazamiento	m ²						
17	Grieta parabolica	m ²						
18	Hinchamiento	m ²						
19	Desprendimiento de agregados	m ²						
DAÑO	SEVERIDAD	CANTIDAD				TOTAL	DENSIDAD	VALOR DEDUCIDO
10	MEDIA	5.36				5.36	2.24	5
19	MEDIA	166.6				166.6	69.59	38
Valor total de deduccion (VDT)								38
CORRECCION DE VALORES DE DEDUCCION								
mi=	6.69							
N#	Valores deducidos				TOTAL	mi(q)	VDC	
1	38	5			43	2	32	
2	38	2			40	1	40	
							MVDC	40
							PCI	60

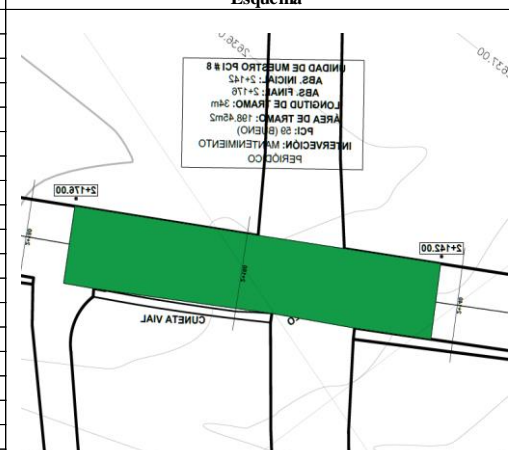
14	Cruce de via ferrea	m ²					
15	Ahuellamiento	m ²					
16	Desplazamiento	m ²					
17	Grieta parabolica	m ²					
18	Hinchamiento	m ²					
19	Desprendimiento de agregados	m ²					
DAÑO	SEVERIDAD	CANTIDAD		TOTAL	DENSIDAD	VALOR DEDUCIDO	
19	ALTA	16.4472		16.4472	8.29	39	
4	BAJA	6.19		6.19	3.12	8	
Valor total de deduccion (VDT)						39	
CORRECCION DE VALORES DE DEDUCCION							
mi=	6.60						
N#	Valores deducidos				TOTAL	mi(q)	VDC
1	39	8			47	2	35
2	39	2			41	1	41
						MVDC	41
						PCI	59

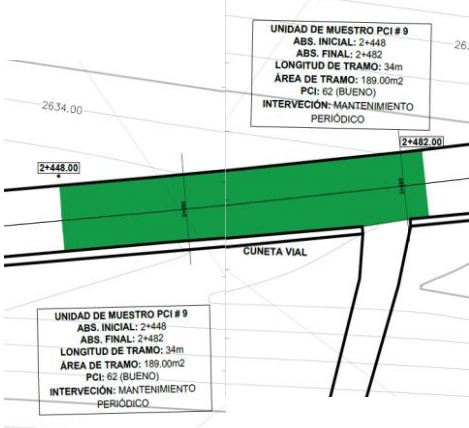
Anexo B-9. Registro visual PCI y ábacos para determinación del valor deducido de la vía Picaihua –Chiquicha abs 0+000 – 4+700, Unidad de muestreo #9

15	Ahuellamiento	m2					
16	Desplazamiento	m2					
17	Grieta parabolica	m2					
18	Hinchamiento	m2					
19	Desprendimiento de agregados	m2					
DAÑO	SEVERIDAD	CANTIDAD			TOTAL	DENSIDAD	VALOR DEDUCIDO
10	MEDIA	34	3.11	14	51.11	27.04	29
2	MEDIA	0.0078			0.0078	0.00	2
19	MEDIA	19.52			19.52	10.33	20
Valor total de deduccion (VDT)							29
CORRECCION DE VALORES DE DEDUCCION							
mi=	7.52						
N#	Valores deducidos				TOTAL	mi(q)	VDC
1	29	20	2		51	3	32
2	29	20	2		51	2	38
3	29	2	2		33	1	35
						MVDC	38
						PCI	62

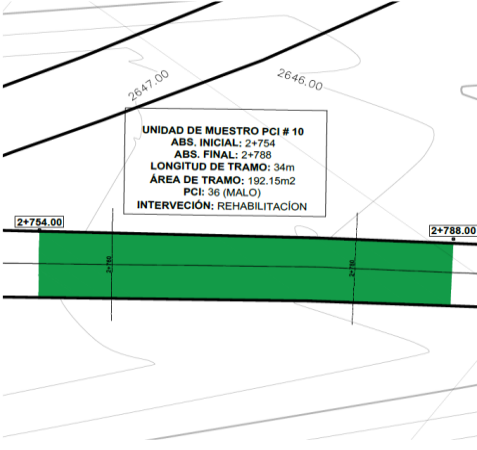
Anexo B-10. Registro visual PCI y ábacos para determinación del valor deducido de la vía Picaihua –Chiquicha abs 0+000 – 4+700, Unidad de muestreo #10

14	Cruce de via ferrea	m ²					
15	Ahuellamiento	m ²					
16	Desplazamiento	m ²					
17	Grieta parabolica	m ²					
18	Hinchamiento	m ²					
19	Desprendimiento de agregados	m ²					
DAÑO	SEVERIDAD	CANTIDAD			TOTAL	DENSIDAD	VALOR DEDUCIDO
7	MEDIA	0.25			0.25	0.13	2.5
10	MEDIA	34	32		66	34.35	31
2	MEDIA	0.0012			0.0012	0.0006	2
1	ALTO	10.672			10.672	5.55	55
Valor total de deduccion (VDT)							55
CORRECCION DE VALORES DE DEDUCCION							
mi=	5.13						
N#	Valores deducidos				TOTAL	mi(q)	VDC
1	55	31	2.5	2	90.5	4	52
2	55	31	2.5	2	90.5	3	58
3	55	31	2	2	90	2	64
4	55	2	2	2	61	1	61
MVDC							64
PCI							36
