**UNIVERSIDAD TÉCNICA DE AMBATO**  
**FACULTAD DE INGENIERÍA CIVIL Y MECÁNICA**  
**CARRERA DE INGENIERÍA CIVIL**

**PROYECTO TÉCNICO, PREVIO A LA OBTENCIÓN DEL TÍTULO DE**  
**INGENIERO CIVIL**

**“DISEÑO DE UN PLAN DE CONSERVACIÓN DE LA ESTRUCTURA DE LA  
CAPA DE RODADURA DE LA VÍA SALASAKA – PICAIHUA ABS 0+000 –  
4+500 DE LA PROVINCIA DE TUNGURAHUA”**

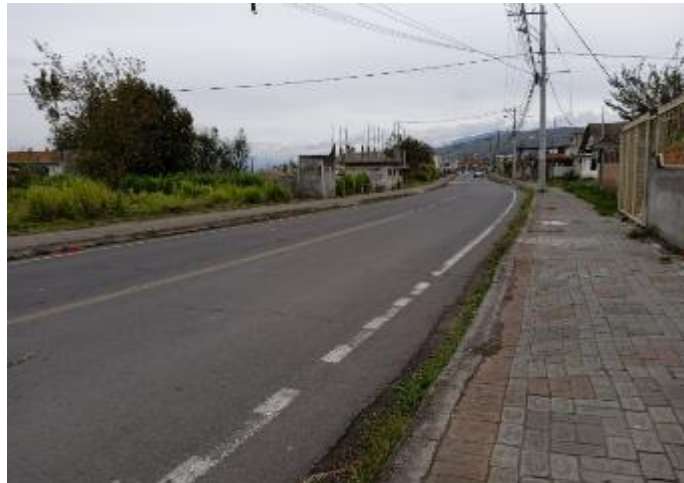
***Gráfico 1. Vía Salasaka-Picahiua.***

Para los datos de georreferenciación del proyecto, se utilizó una investigación de campo, la cual permitió la determinación de la posición de la vía en un sistema de coordenadas, obteniendo así el sistema de origen y el sistema de destino. A través del uso de estación total y GPS, se tomó las coordenadas cada mil metros, obteniendo también el ancho de vía, cunetas, alcantarillado y vereda por medio de una cinta métrica (Gráf.1), traspasando con ello los datos a un software para trabajo Civil, y con ello el dibujo de la respectiva vía.

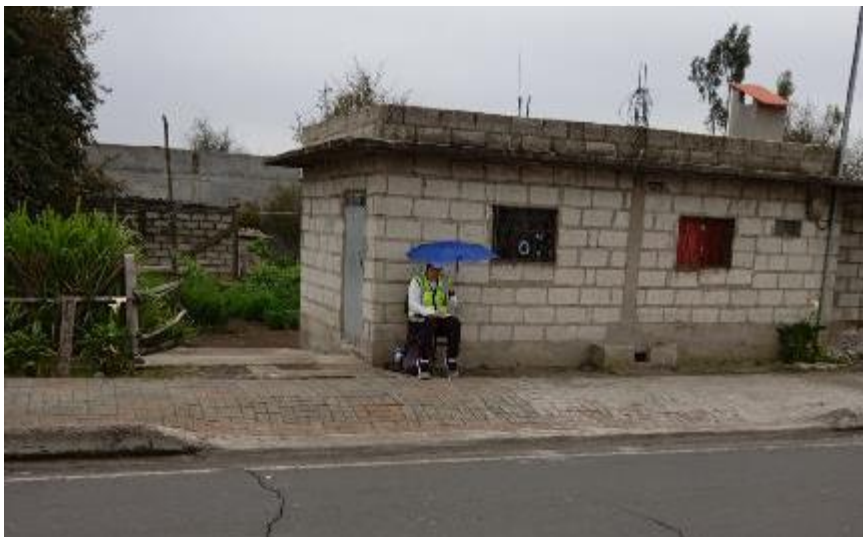
*Gráfico 2. Estación en origen de vía para conteo vehicular.*

Para culminar con el cumplimiento de la primera fase, se realizó por medio de la misma metodología de campo, el estudio del tráfico para el cálculo y la obtención del TPDA por medio de la metodología de la 30va hora. Se colocó una estación cercana al origen de la vía (mayor flujo vehicular) durante una semana en la cual durante 12 horas (6:00 h – 18:00) separando los intervalos de tiempo cada 15 minutos. Se contó por sentido de vía el número de vehículos que pasaron, estando entre ellos: vehículos, camionetas, busetas, motocicletas, buses (pequeños, livianos, pesados), camiones (dos, tres o más ejes) así como también vehículos como tractores o maquinaria. (Gráf.2)

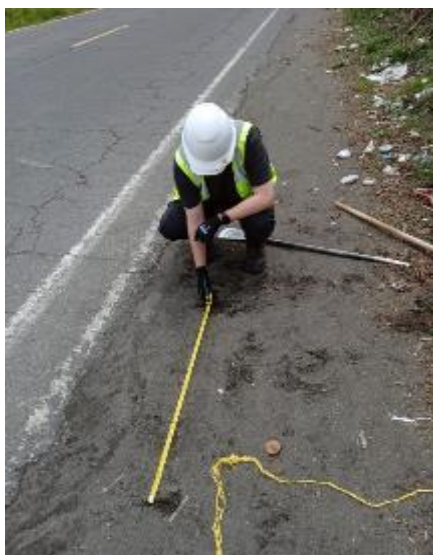
*Gráfico 3. Realización de calicata*

Para completar la segunda fase del presente proyecto se tomó en cuenta la necesidad de realizar una evaluación superficial, así como estructural, es por ello por lo que se realizó la toma de muestras de suelo por medio de calicatas aproximadamente de 1 metro cúbico (Gráf. 3), con el fin de conseguir la estratigrafía del suelo y obtener muestras útiles para la realización de los ensayos en el laboratorio de la Universidad Técnica de Ambato. Se realizaron un total de 4 calicatas con el propósito de cubrir una por cada kilómetro de la vía.

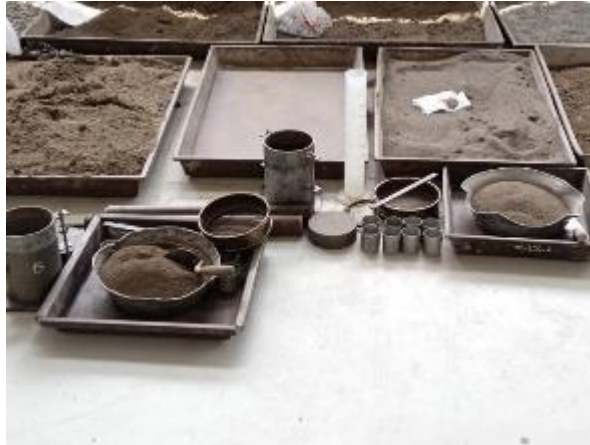
**Gráfico 4.** *Materiales para ensayo de Proctor Modificado en laboratorio de suelos de la Universidad Técnica de Ambato.*

Luego de obtener las muestras de suelos (70 kg por muestra) se procedió a transportarlas a los laboratorios especializados de suelos de la Universidad Técnica de Ambato (Gráf. 4), para realizar los ensayos correspondientes para la correcta evaluación de los componentes físicos pertinentes a la vía de estudiada.

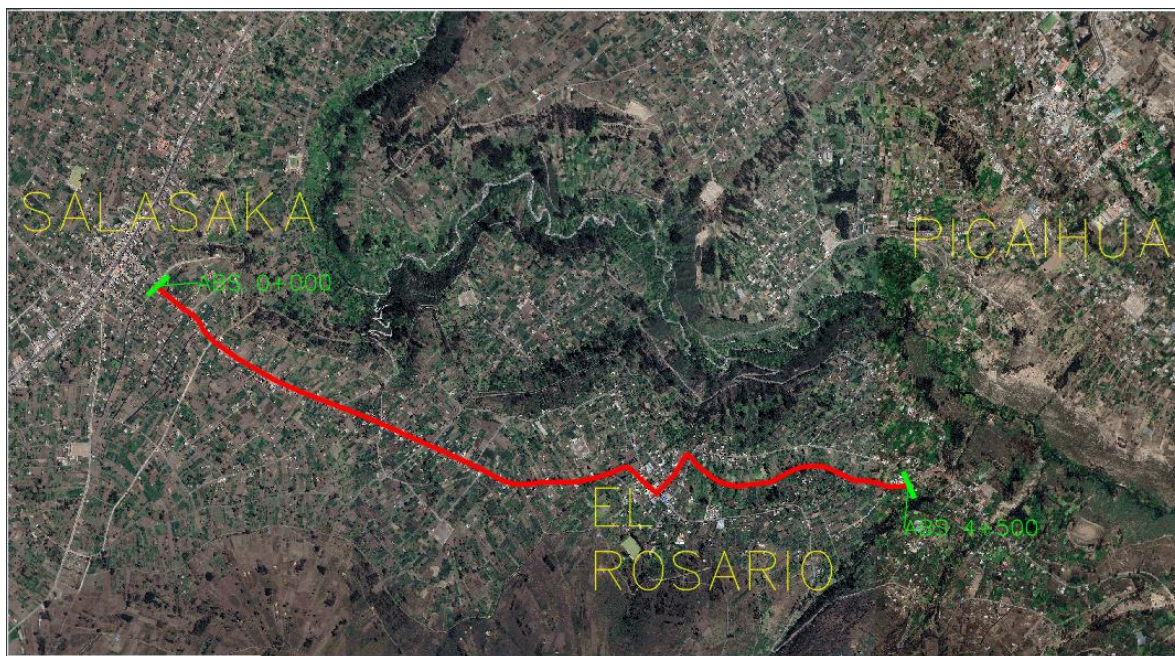
*Figura 1. Tramo de la vía Salasaka – Picaihua abs 0+000 – abs 4+500.*

El presente proyecto técnico se encuentra ubicado en la Provincia de Tungurahua, Salasaka – Picaihua con origen en la Calle Dos y una longitud de 4.5 kilómetros. (Fig. 1)

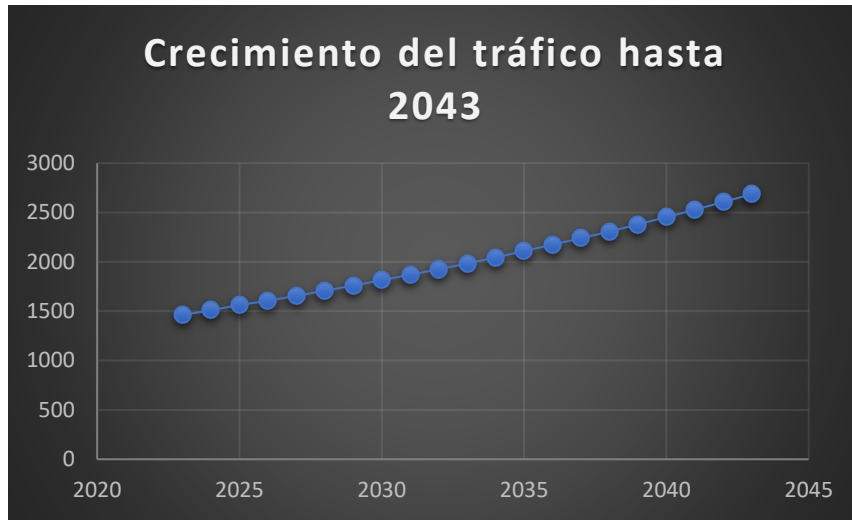
**Figura 3.** Crecimiento porcentual de la vía en un periodo de 20 años

Se determinó un tráfico futuro de 2687 vehículos en la vía como estimación a los 20 años, teniendo presente que el incremento vehicular en ese periodo de tiempo es de 1225 Vehículos, alcanzando así un 54.61 % de crecimiento desde el vigente año hasta 2043.

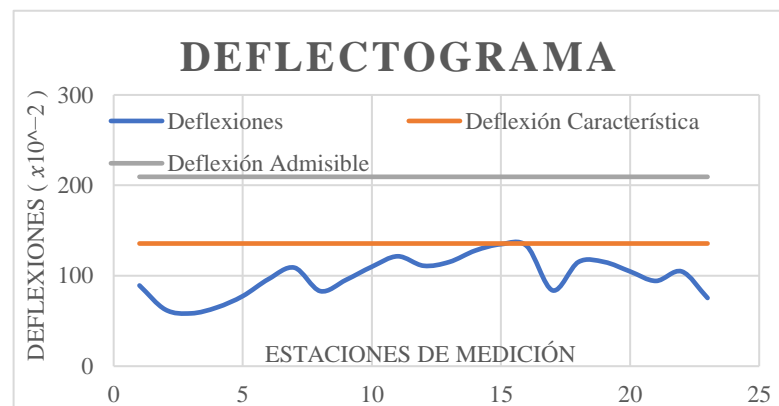
**Figura 5. Deflectograma de la vía**

Los resultados mostrados (tabla 35) permiten determinar que las deflexiones de la vía son de Tipo III, indicando que la subrasante posee un comportamiento correcto, mientras que el pavimento tiende a fallar gracias al radio de curvatura menor a 100, siendo uno de los problemas el hecho de tener un espesor inadecuado.

- En base a los componentes físicos evaluados de la zona de proyecto, se determinó que el estado de la vía posee un aspecto superficial del pavimento en condición mala, teniendo un 35.87 en la escala del PCI, en cuanto al análisis estructural, se obtuvo que las deflexiones de la vía son de tipo III, lo cual indica que el resultado de la capacidad portante del suelo es de una subrasante excelente puesto que su promedio es de 21.61%. No obstante, el pavimento falla gracias al radio de curvatura el cual es menor a 100 por motivo de ser de un espesor inadecuado.
