UNIVERSIDAD TÉCNICA DE AMBATO

Proyecto de investigación previo a la obtención del
Título de Arquitecto

**“REÚSO ADAPTATIVO CÓMO ESTRATEGIA DE DISEÑO DE
VIVIENDA SOCIAL EN AMBATO”.**

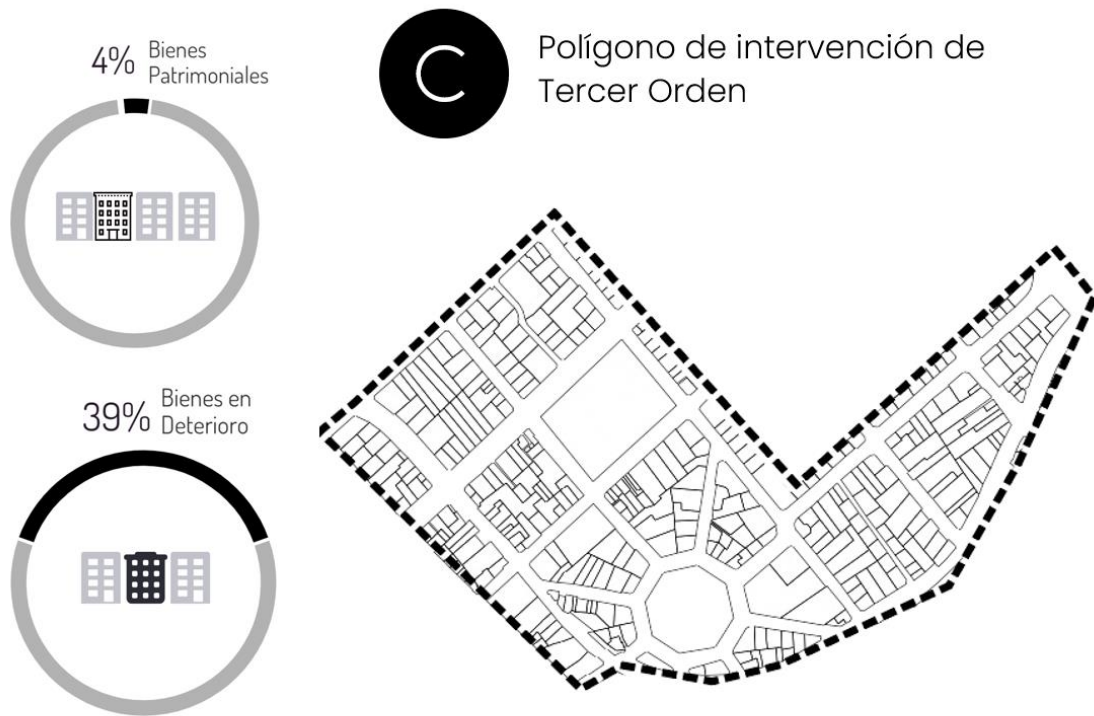
Figura 7. Polígono de intervención de Tercer Orden

Nota: Polígono en el que se contrasta la cantidad de edificios Patrimoniales y los edificios en Deterioro.

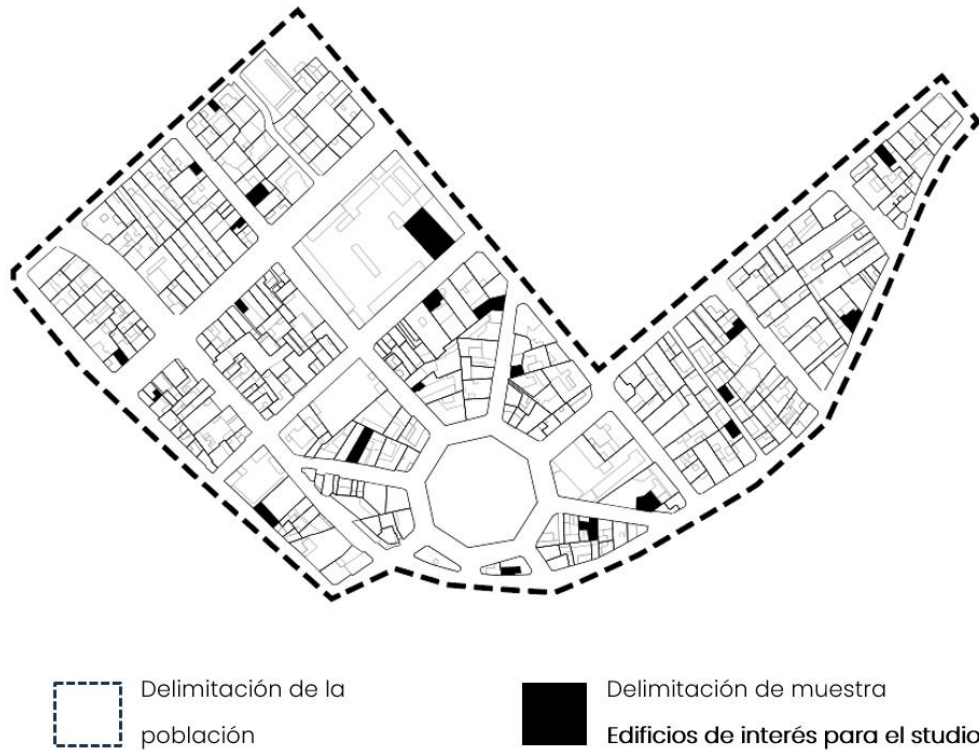
Figura 8. Definición de Población y Muestra

Nota: Polígono en el que se contrasta la cantidad de edificios Patrimoniales y los edificios en Deterioro.

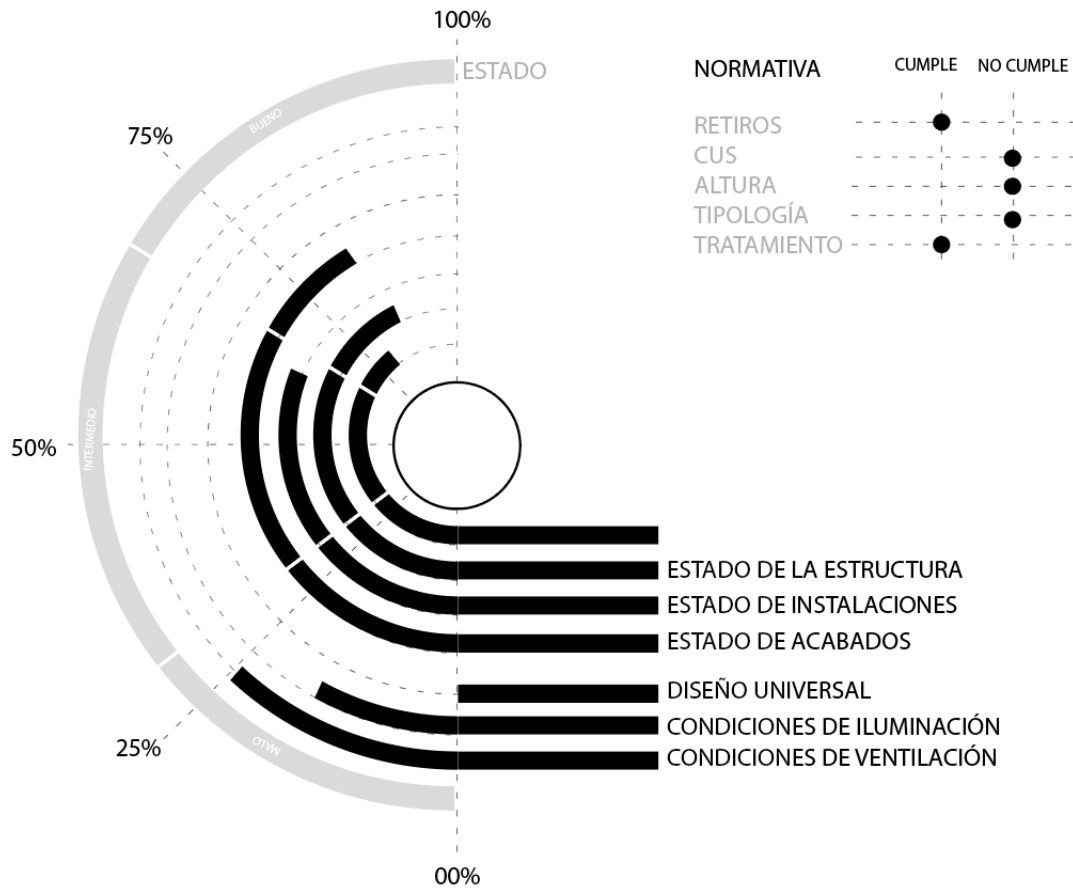
Figura 14. Aplicación de la ficha de observación el edificio “E”

Nota: Las fichas de observación y los gráficos resumen de todos los edificios pueden encontrarse en el apartado de Anexos. (Gráfico: Elaboración propia.)

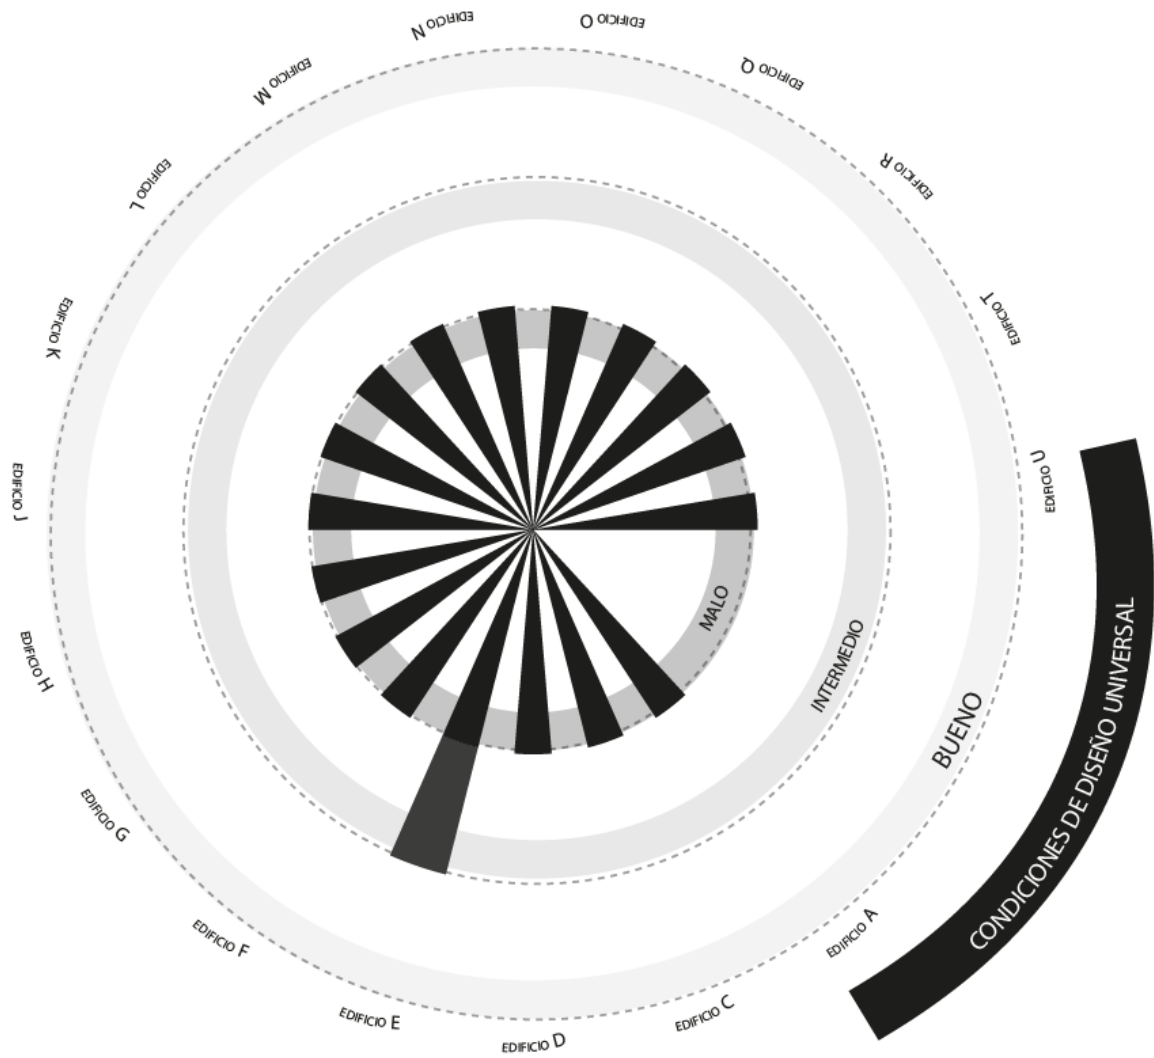
Figura 16. Condiciones de diseño universal

Nota: La mayoría de edificios tienen malas condiciones con respecto a diseño universal (Gráfico: Elaboración propia.)

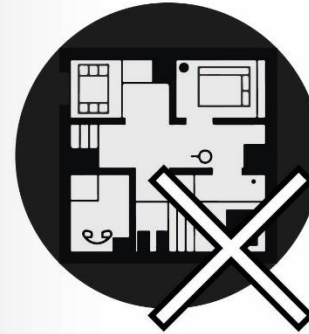
Disposición arquitectónica no adaptada

En este punto nos referimos a que la distribución espacial original del edificio ya no se ajusta a las necesidades contemporáneas de unidades habitacionales. Puede haber problemas de tamaño de ambientes, privacidad, accesibilidad o capacidad de los espacios comunes que disminuyen la calidad de vida de los habitantes.

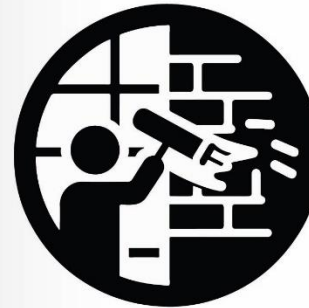
Baja calidad de acabados y elementos constructivos

Apunta a que los materiales de construcción, terminaciones, equipamiento fijo y mobiliario empotrado del edificio se encuentran en malas condiciones, deteriorados o técnicamente obsoletos. Esto afecta la habitabilidad al no poder cumplir correctamente su función y genera sensación de deterioro.

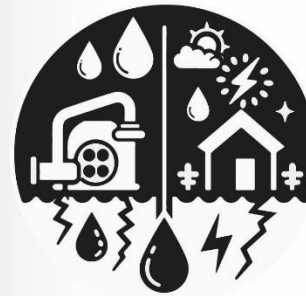
Sistemas deficientes

Se refiere a que las instalaciones de electricidad, sanitarias, climatización, y telecomunicaciones presentan fallas de funcionamiento, son antiguas o tienen capacidad insuficiente para la demanda actual. Estos problemas en los sistemas críticos generan mala calidad de vida.

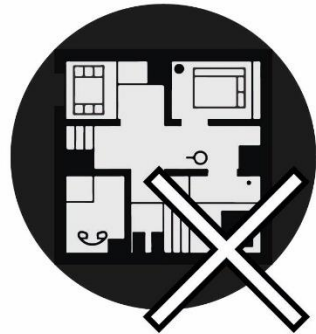
Disposición arquitectónica no adaptada

- Distribuciones espaciales rígidas que no permiten flexibilidad en usos. Ej. cocinas demasiado pequeñas, dormitorios sin closet.
- Falta de privacidad acústica entre unidades. Ej. Tabiques delgados, puertas huecas.
- Espacios comunes insuficientes. Ej. Estacionamientos, áreas de carga y descarga, salas de reunión.
- Barreras arquitectónicas. Ej. Escaleras, puertas angostas que dificultan acceso para adultos mayores o discapacitados.
- Iluminación y ventilación natural deficiente en algunos ambientes internos.

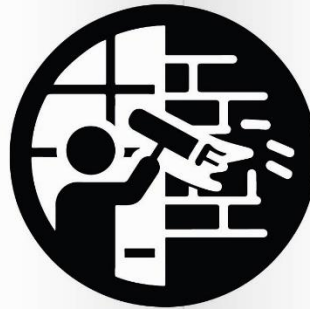
Baja calidad de acabados y elementos constructivos

- Terminaciones dañadas o degradadas. Ej. Revestimientos agrietados, pintura descascarada, pisos deteriorados.
- Carpinterías y quincallería antigua en mal estado. Ej. Puertas y ventanas con filtraciones de aire y agua.
- Instalaciones eléctricas obsoletas o insuficientes. Ej. Cableados visibles, pocos tomacorrientes.
- Mobiliario fijo viejo o inadecuado. Ej. Cocinas, baños, placares empotrados en mal estado.

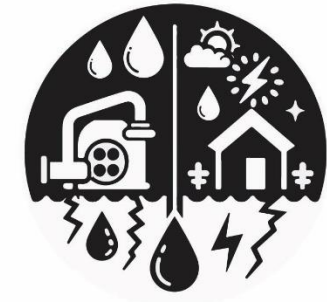
Sistemas deficientes

- Instalaciones eléctricas inseguras, con sobrecarga en el sistema. Ej. Cortocircuitos frecuentes.
- Filtraciones, pérdidas y baja presión en cañerías de agua. Ej. Grifos que gotean, flujo débil.
- Problemas en desagües y tuberías de descarga. Ej. Fugas, mal olor, atoros.
- Equipos antiguos e ineficientes de calefacción y refrigeración. Ej. Estufas a gas, calefón ruidosos.
- Falta de infraestructura moderna de telecomunicaciones. Ej. No hay capacidad para wifi en todas las unidades.

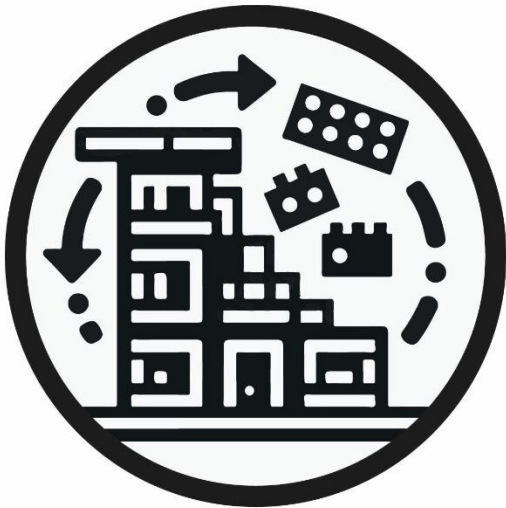
Re-disposición de unidades funcionales

Esta estrategia apunta a reorganizar la distribución espacial del edificio analizando la tipología existente de espacios (viviendas, comercio, áreas comunes) y re-disponiéndolos de modo más eficiente, buscando optimizar los recursos. Se plantea intervenir solo lo estrictamente necesario, conservando al máximo la estructura original. Permite adaptar el inmueble a necesidades contemporáneas de habitabilidad sin alterar excesivamente su configuración histórica.

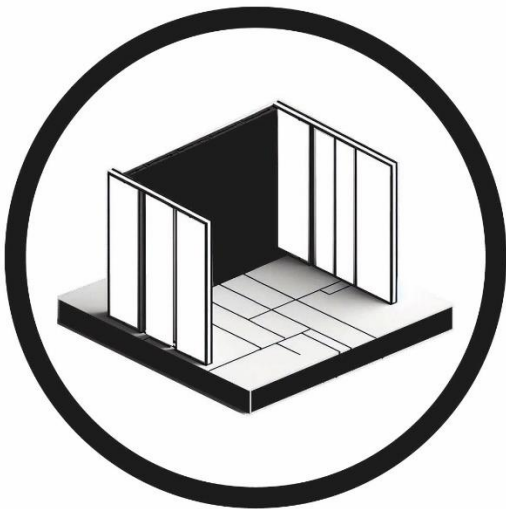
Tabiquería Flexible

Se refiere al uso de elementos divisorios móviles, plegables, corredizos o multifuncionales para los ambientes internos, de modo que los espacios puedan modificarse en el tiempo de acuerdo a diferentes actividades y necesidades. Permite transformar un mismo espacio para usos múltiples.

El sistema Polydome permite crear paredes curvas corredizas de polímero reciclado de bajo costo. Ventajas: transforma espacios sin obra civil, se adapta a usos cambiantes, puede desmontarse y reinstalarse, es económico y sostenible.

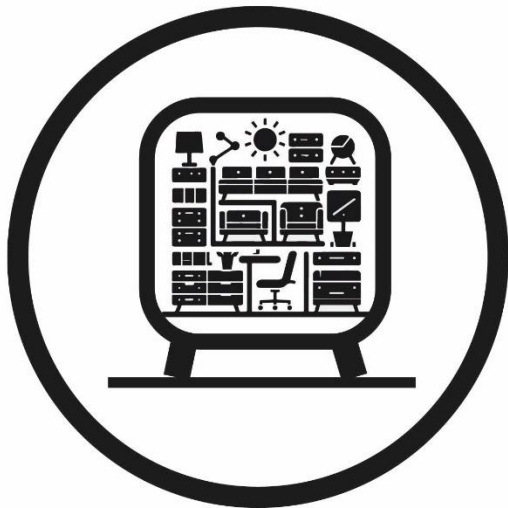
Mobiliario Multifunción

Implica diseñar mobiliario eficiente con múltiples funciones para optimizar el uso del limitado espacio disponible en las unidades habitacionales. Pueden ser camas convertibles, mesas plegables, estanterías modulares, etc. Aprovecha al máximo cada elemento para diferentes usos cotidianos.

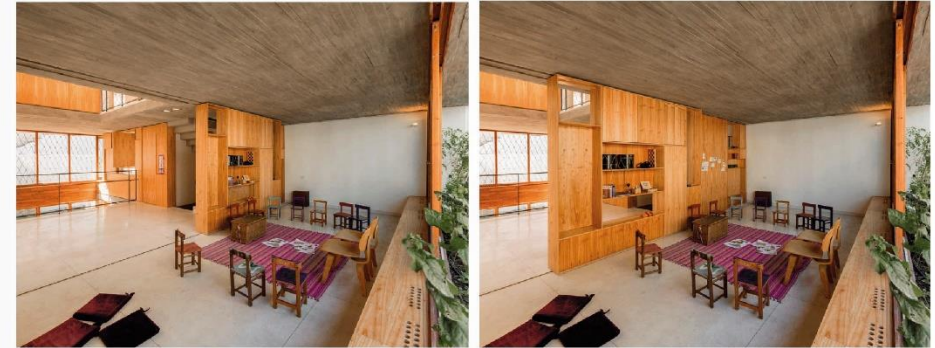
La vivienda de Agustina Ruival tiene un diseño interior que se planteó como un único espacio continuo, donde el mobiliario funciona como divisiones móviles de madera rústica que permiten segmentar la planta para aislar ciertos sectores más privados en caso de ser necesario.

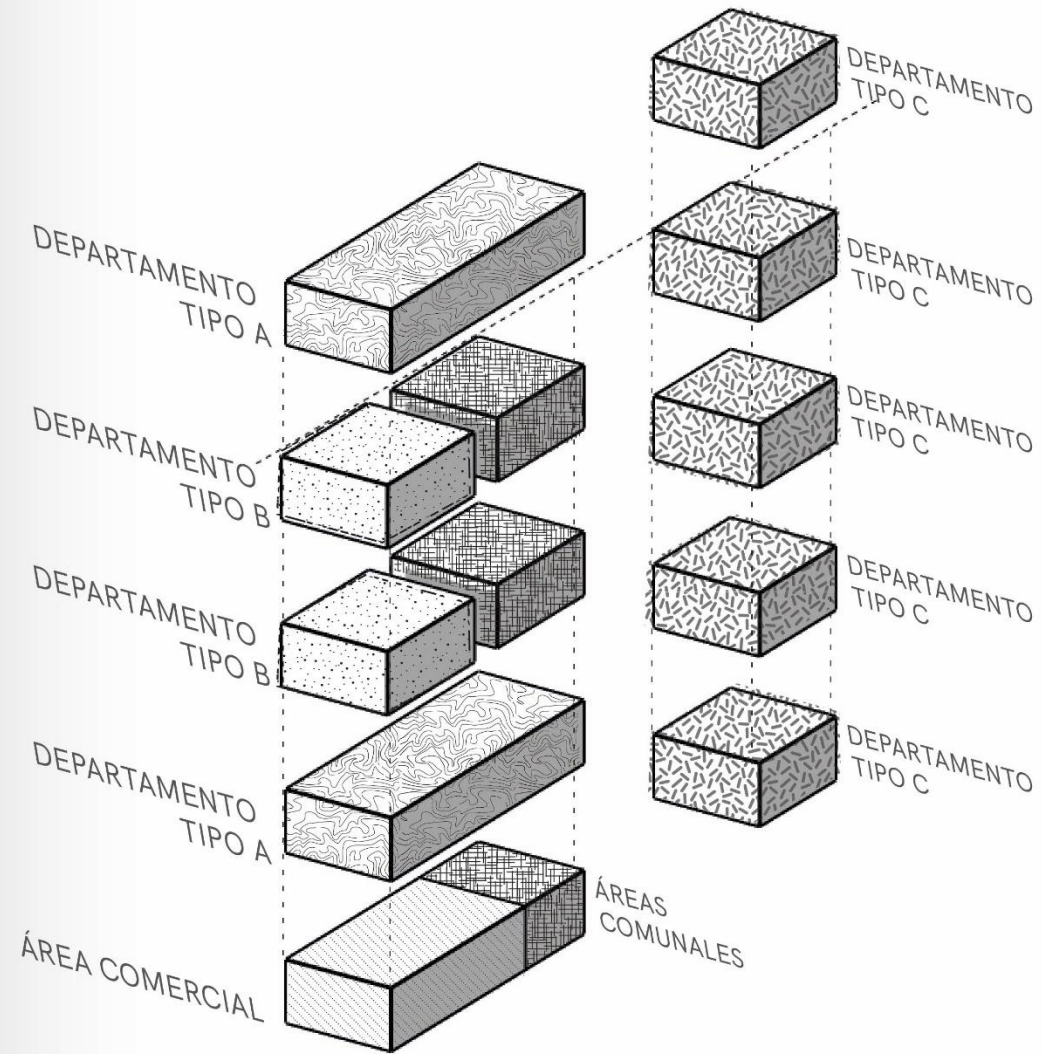
La intervención bajo la estrategia de "Redisposición de unidades funcionales" en este caso aprovecha la maximización de porcentaje de CUS, para renerar 3 tipos de deartamentos para diferentes tipos de posibles usuarios.

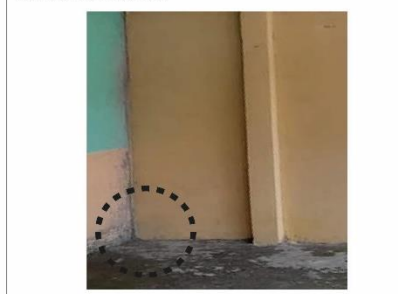
HUMEDAD EN PAREDES Y PISOS

ESTADO DE ACABADOS

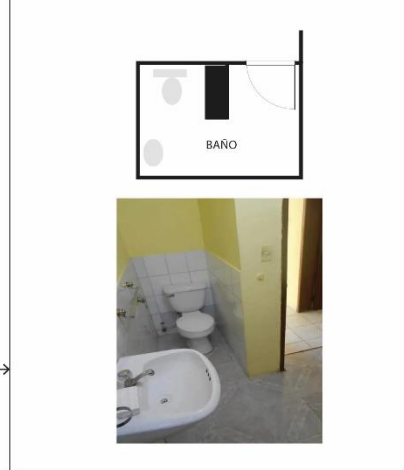
BAÑO SIN VENTILACIÓN ADECUADA

ESTADO DE VENTILACIÓN
