UNIVERSIDAD TÉCNICA DE AMBATO
FACULTAD DE INGENIERÍA CIVIL Y MECÁNICA
CARRERA DE INGENIERÍA CIVIL

**TRABAJO EXPERIMENTAL PREVIO A LA OBTENCIÓN DEL TÍTULO
DE INGENIERA CIVIL**

**“EVALUACIÓN SUPERFICIAL Y ESTRUCTURAL DEL PAVIMENTO DE
LA AV. PITÁGORAS DESDE EL REDONDEL DE TERREMOTO KM 0+000
HASTA EL CASERÍO SAN LUIS KM 4+000 DE LA PARROQUIA PICAIHUA
DEL CANTÓN AMBATO PROVINCIA DE TUNGURAHUA”**

Febrero - 2024

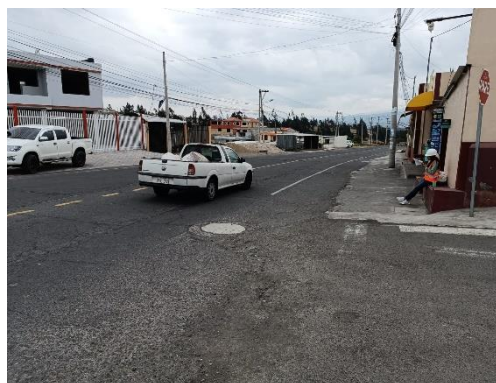
Dentro de esta fase para realizar el estudio de tráfico se utilizó la investigación de campo, estimando el tráfico promedio diario anual (TPDA), a través del método manual de la treintava hora, el cual la norma de diseño geométrico sugiere aplicar este método alternativo, por la falta de factores, cuyo análisis se basa en cuatro días desde las 6:00 hasta las 18:00 con un total de 12 horas, el conteo se realizará, en los dos sentidos. De esa manera se podrá clasificar la Av. Pitágoras hasta el caserío San Luis.

Figura 4 Estación en origen de vía para conteo vehicular

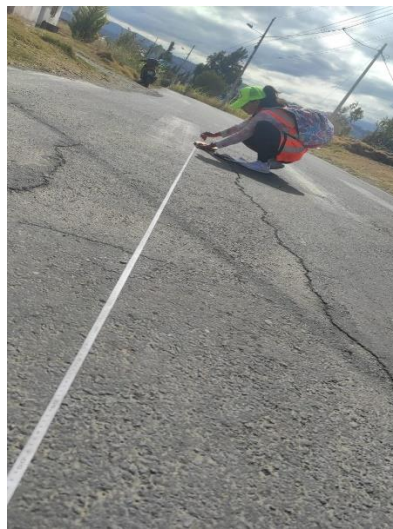
Figura 5 Evaluación superficial del pavimento (PCI)

De la misma manera mediante el método de investigación bibliográfica y en campo, se evaluará el tipo y severidad de las fallas en el pavimento de la vía en estudio mediante el método del PCI. El cual consta en recorrer la carretera e identificar visualmente los daños superficiales de la capa de rodadura, para ello se evaluará cada una de las fallas por unidad de muestreo, cuyo procedimiento se encuentra en la norma ASTM-D6433. [16] Los parámetros para evaluar dentro de los 4 km de pavimento son los siguientes: Ancho promedio de la carretera (A_v), longitud del tramo de cada unidad (L), área del tramo (A), error admisible estimado para el PCI (e) y desviación estándar del PCI (s).

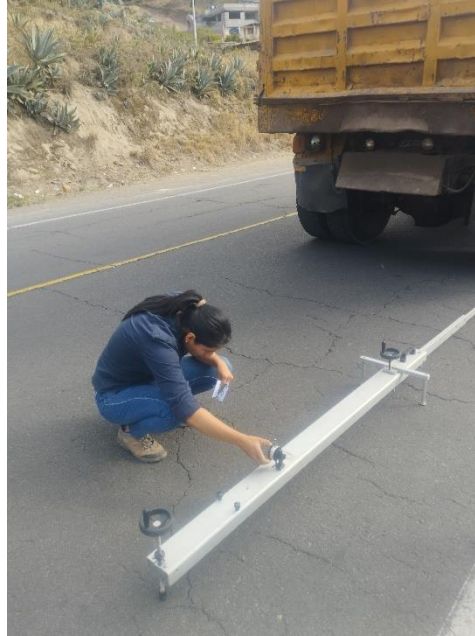
Para el cumplimiento de esta actividad se aplicará el método de campo, donde se determinará las deflexiones con la utilización del equipo viga Benkelman, tomando las lecturas en el Dial ($\times 10^{-2}$) mm, cada 250 m desde la abscisa 0+000 hasta 4+000, alternando el carril. La volqueta se ubicó a una distancia de 90 cm desde el borde de la vía como dicta la norma según el ancho del carril, estas deflexiones se las realizará en las siguientes distancias: 0.25, 0.50, 1.00, 2.50 y 5.00 metros, hasta una lectura final de 8 metros aproximadamente. También, se tomará la temperatura y el espesor del asfalto, el mismo que esta descrito en la norma AASHTO Y T256 para que se calcule las deflexiones características, admisibles y críticas. [17]

Figura 6 Evaluación con la viga Benkelman

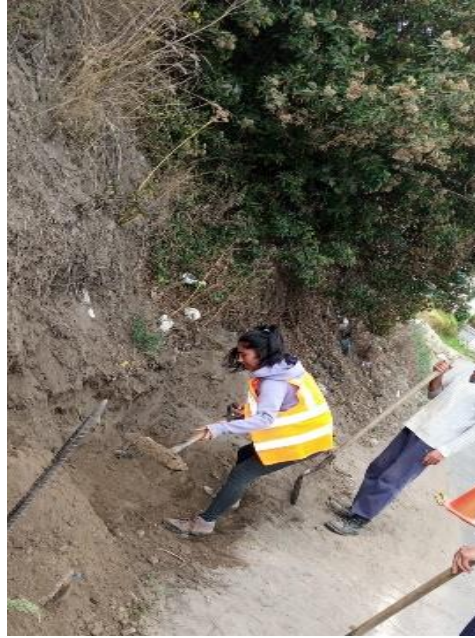
Para completar esta fase, se tomó en consideración la evaluación estructural, se llevará a cabo la ubicación de cuatro calicatas a través de coordenadas UTM GS-84 SUR, con el objetivo de evaluar, la estructura del pavimento y la capacidad portante del suelo. Por lo tanto, se obtuvieron muestras en sitio realizadas en forma de calicatas o pozos a cielo abierto de 1,00 m³ por cada kilómetro de la vía en estudio. Posteriormente, ensayos realizados en campo y en laboratorio fueron: Granulometría, Límites de Atterberg, Abrasión, DCP, Proctor modificado y CBR, los mismos que brindaron datos para determinar la condición del suelo y poder brindar su recuperación. Los equipos y materiales utilizados fueron realizados bajo diferentes normativas como: la Norma ecuatoriana del Ecuador (NTE INEN), AASHTO, SUCS y ASTM.

Figura 7 Realización de calicata
