UNIVERSIDAD TÉCNICA DE AMBATO
FACULTAD DE INGENIERÍA CIVIL Y MECÁNICA
CARRERA DE INGENIERÍA CIVIL

TRABAJO EXPERIMENTAL
PREVIO A LA OBTENCIÓN DEL TÍTULO DE INGENIERO CIVIL

“DETERMINACIÓN DEL DESEMPEÑO SÍSMICO DEL EDIFICIO ACT CONSULTORES, UBICADO EN LA CIUDAD DE AMBATO A TRAVÉS DEL ANÁLISIS NO LINEAL PUSH OVER”

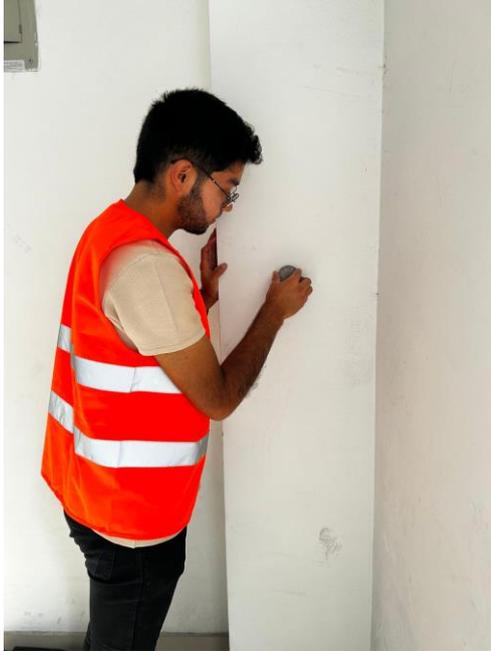
Imagen 3: Limpieza de columna

haciendo una cuadrícula tentativa para poder tomar los puntos de elementos estructurales [18], como columnas, losas y vigas como se muestra en las siguientes imágenes:

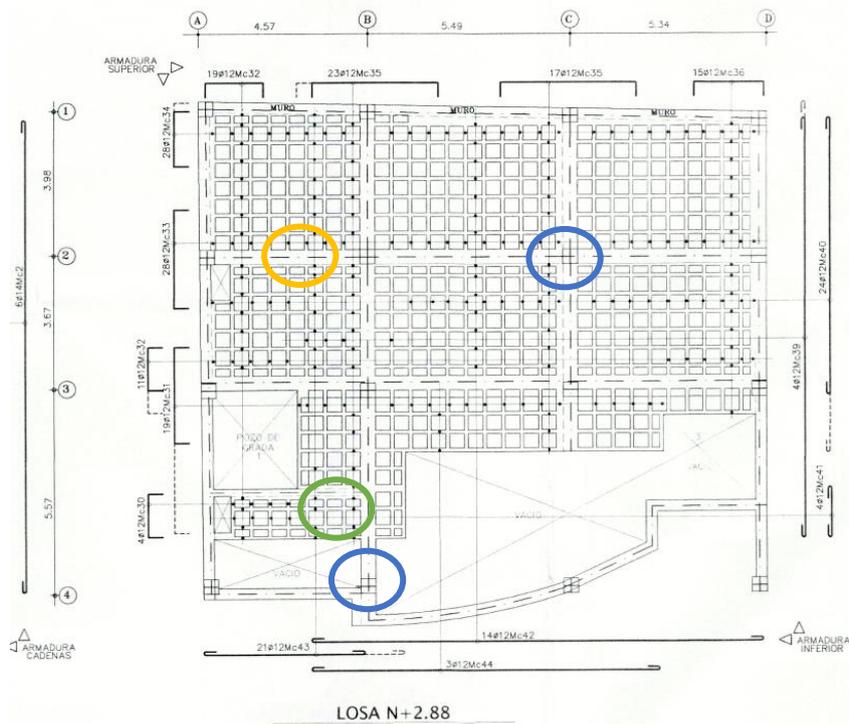
En las siguientes imágenes, se encuentra la ubicación de los puntos en donde se realizó el ensayo a los diferentes elementos estructurales con permiso de la dueña para no afectar la parte estética del edificio. De color azul las columnas, amarillo vigas y verdes losas.

Imagen 9: Puntos de esclerometría Losa N+2.88

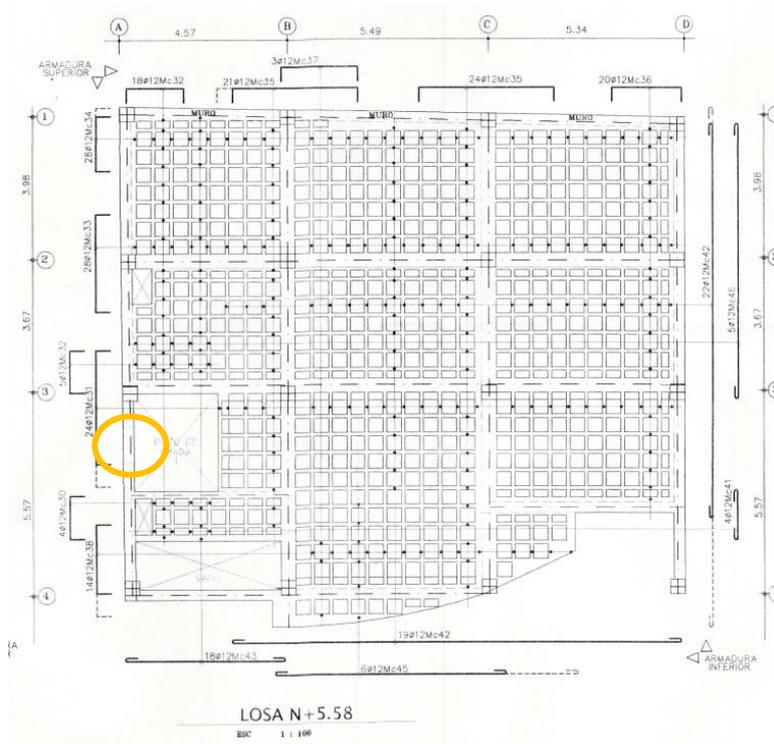
Imagen 10: Puntos de esclerometría Losa N+5.58

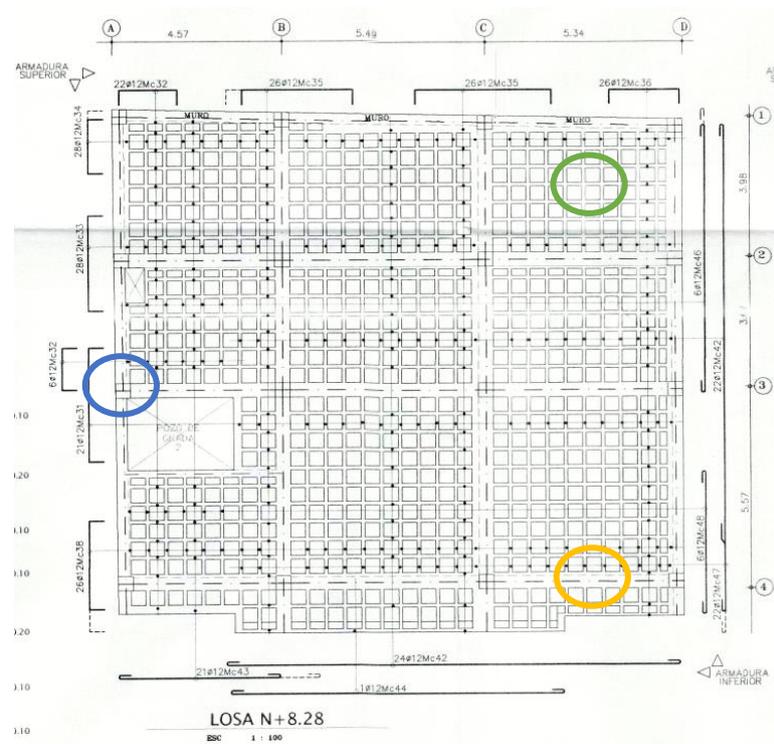
Imagen 11: Puntos de esclerometría Losa N+8.28

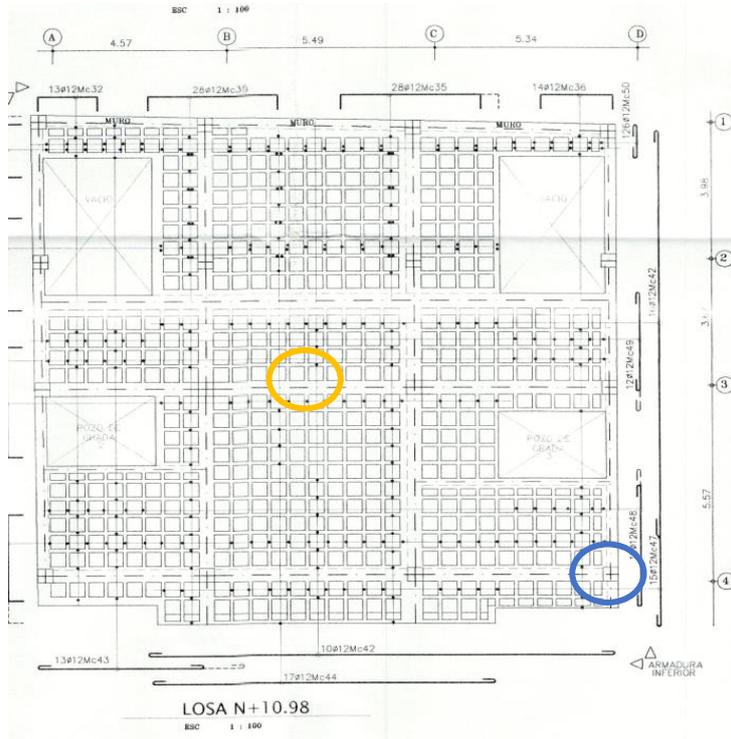
Imagen 12: Puntos de esclerometría Losa N+10.98

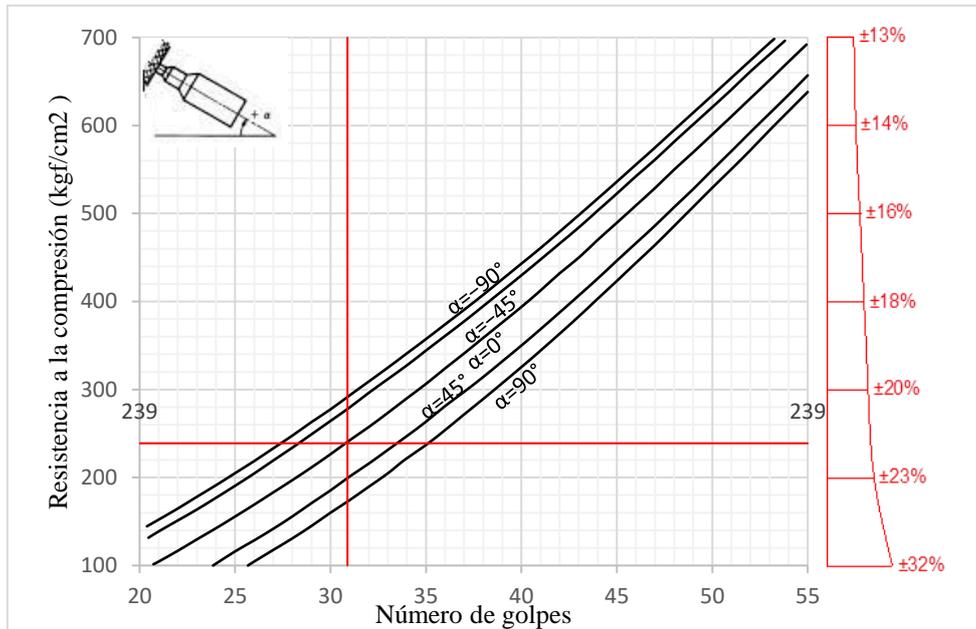
Imagen 13: Relación entre el número de golpes y la resistencia del hormigón

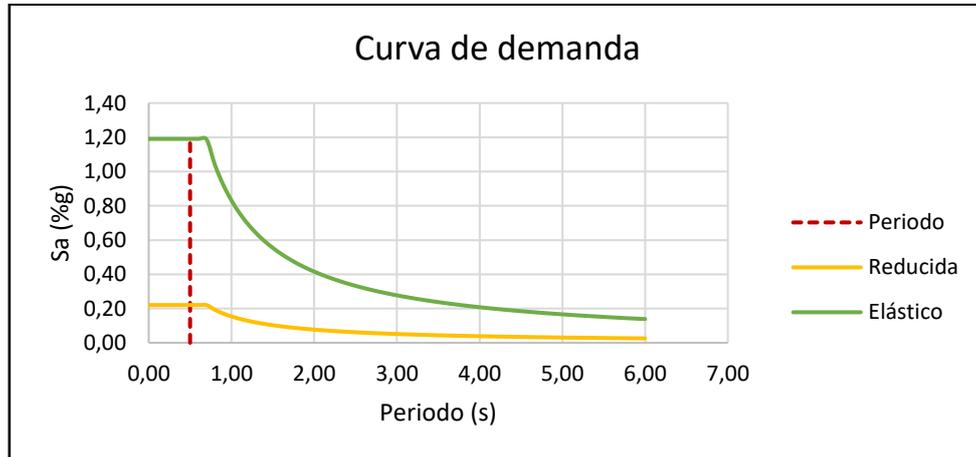
Imagen 21: Curva de demanda con el periodo calculado

El valor obtenido de la aceleración es de 1.1904g, con este valor se podrá obtener el coeficiente del cortante basal.

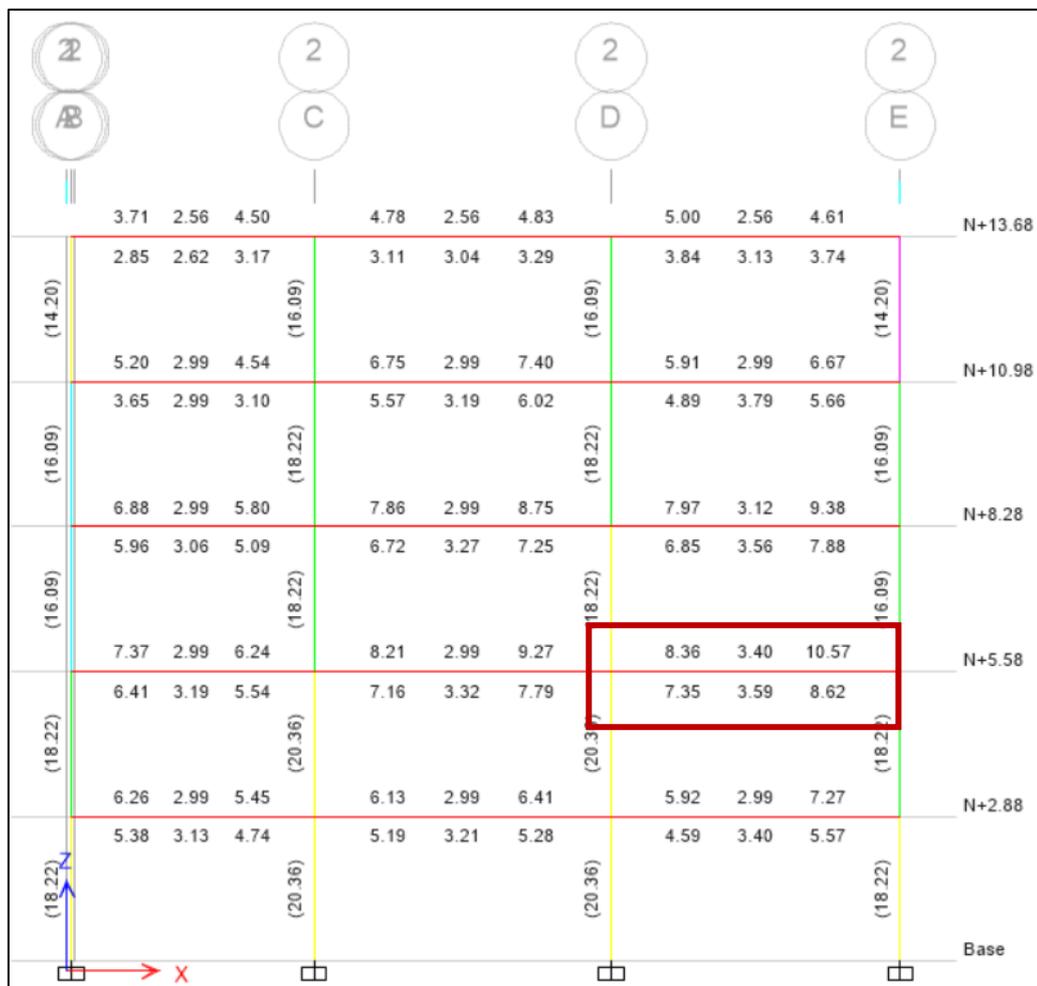
Imagen 27: Vista en elevación del Eje 2 con área de acero en vigas

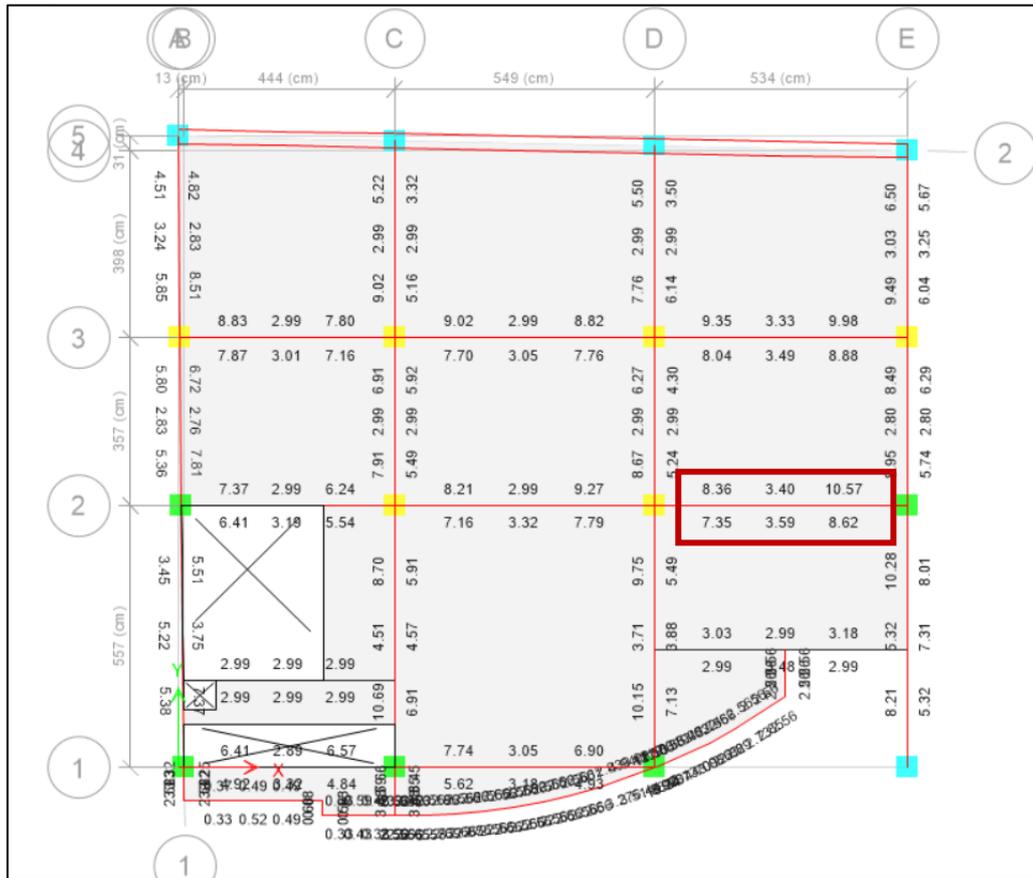
Imagen 28: Vista en planta del N+ 5.58m con área de acero en vigas

Tras haber observado, la vista en planta del N+5.58m la demanda encontrada anteriormente es la máxima. La viga está ubicada entre los ejes D-E perteneciente al eje 2. Los valores de diseño para este elemento estructural se muestran a continuación:

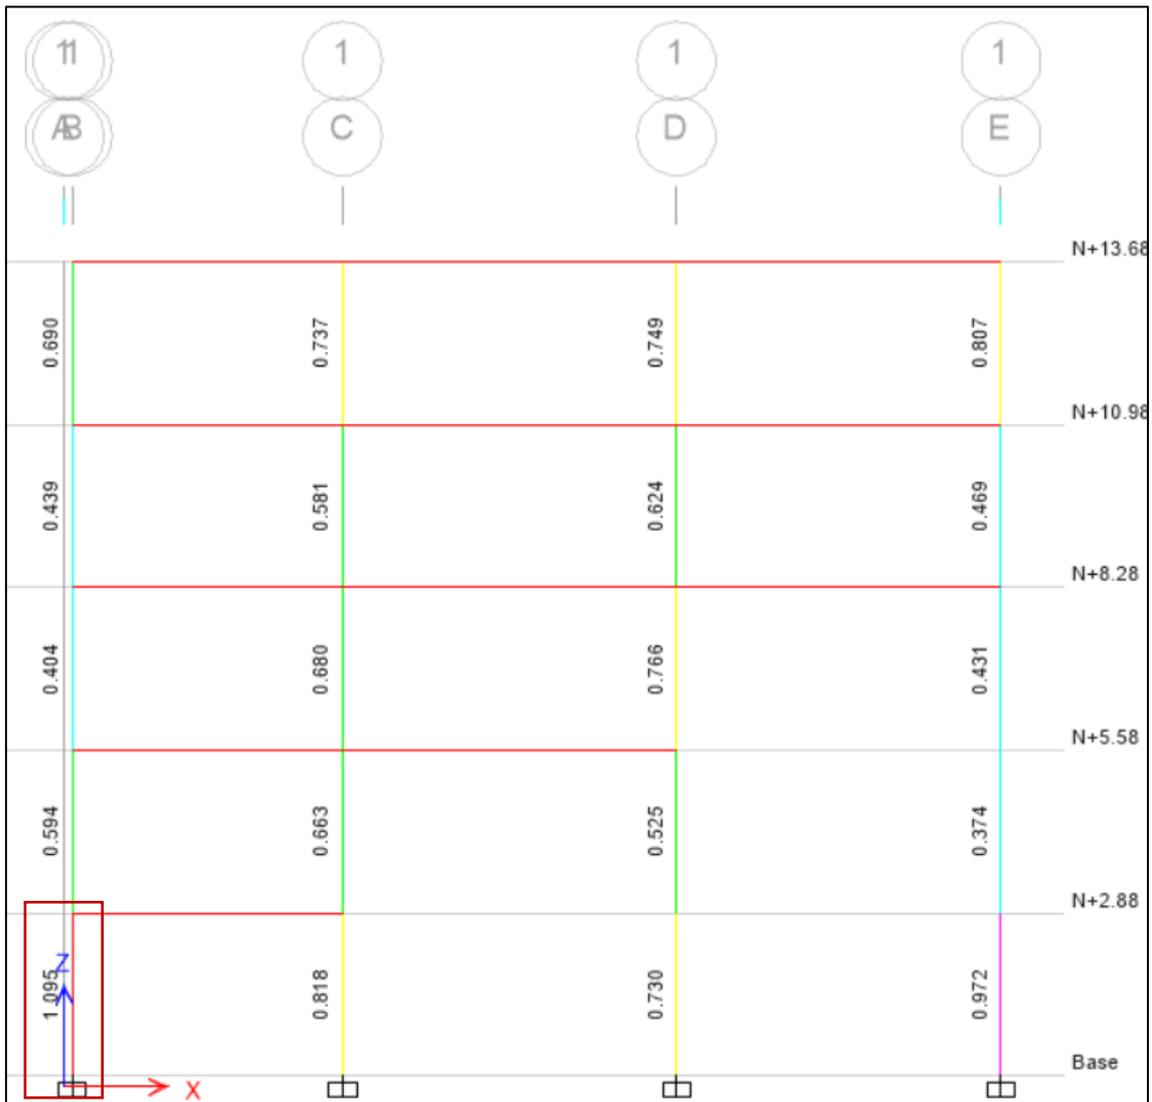
Imagen 32: Relación demanda/capacidad del pórtico del eje 1

Como se puede ver en la Imagen 34 la columna del eje 1-A es la única en toda la estructura que falla, pues la relación supera la unidad que es el límite. Esta columna requiere el 0.95 % adicional de capacidad para poder resistir la demanda impuesta.

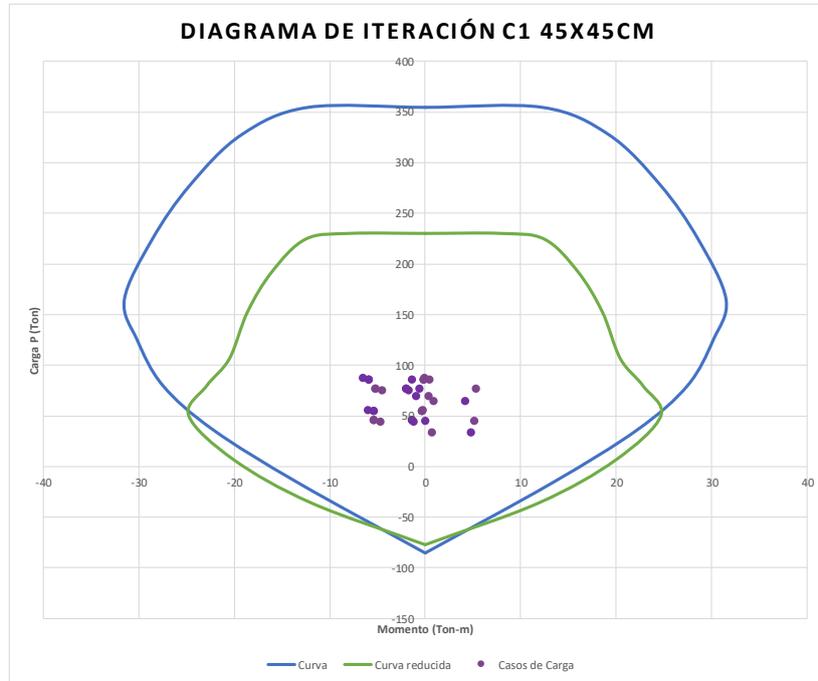
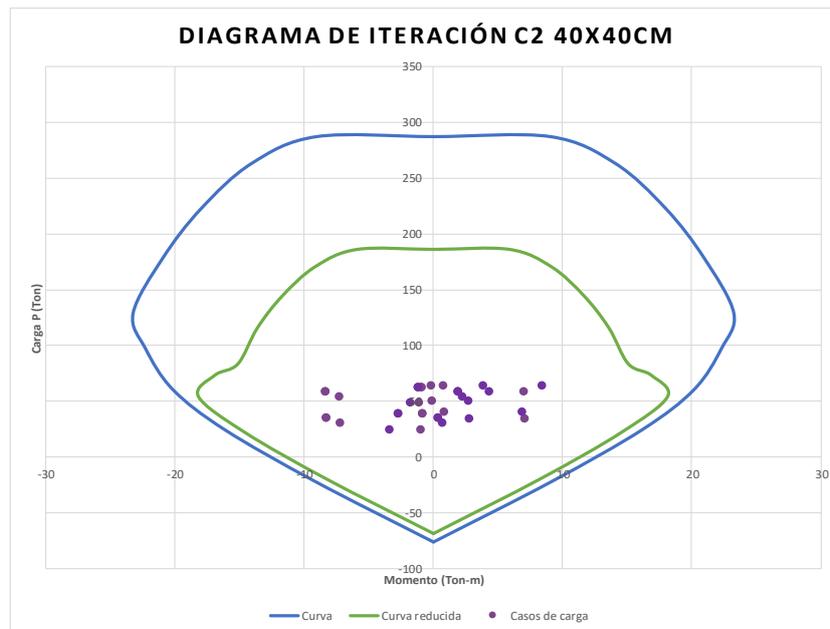
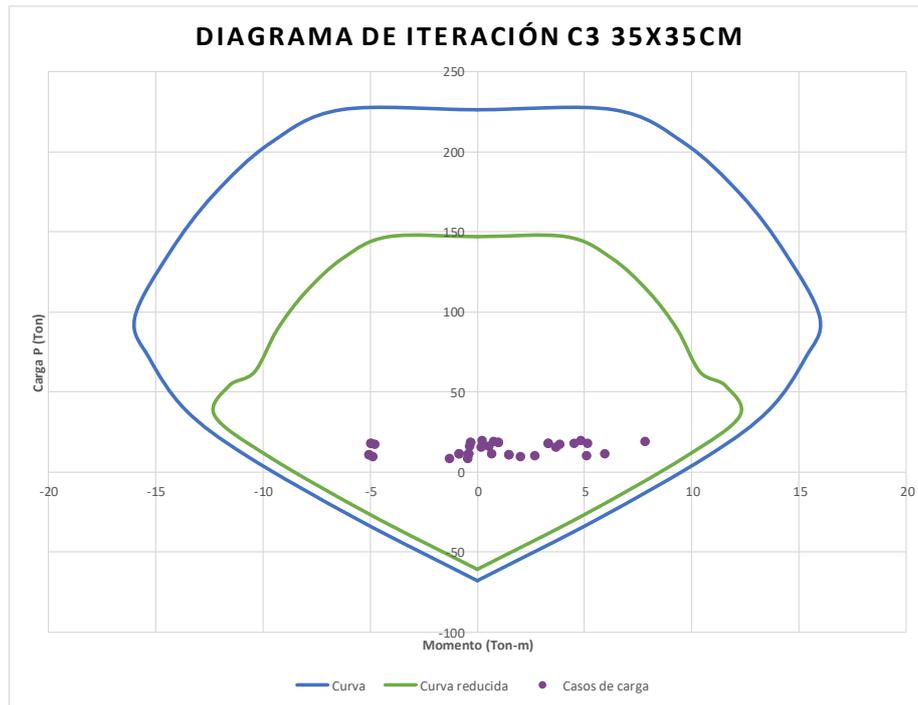
Imagen 33: Diagrama de Iteración C1 45X45cm

Imagen 34: Diagrama de Iteración C2 40X40cm

Imagen 35: Diagrama de Iteración C3 35X35cm

En los tres diagramas presentados anteriormente se puede evidenciar que las columnas resisten a las combinaciones de carga propuestas al estar dentro de la curva reducida.

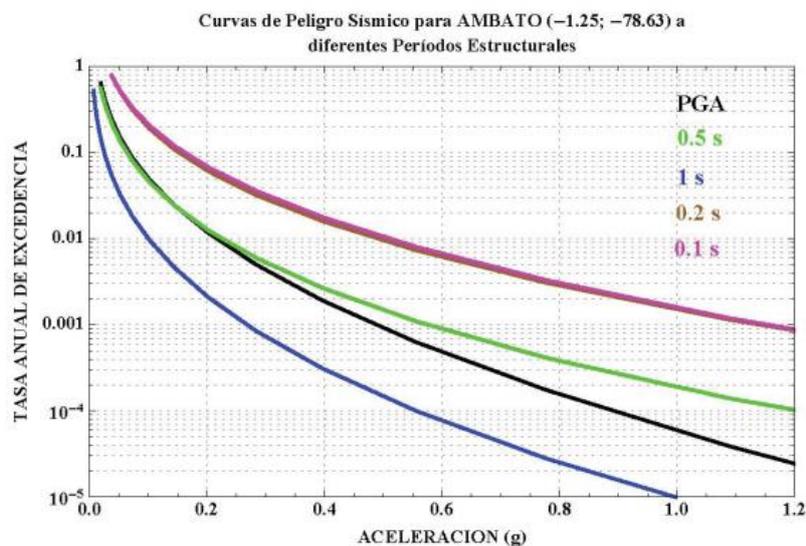
Imagen 36: Curva de peligro sísmico para la ciudad de Ambato

A través de la Imagen 36 correspondiente a las curvas de peligro sísmico se determinó los factores de zona (Z) para su respectivo sismo y el tipo de suelo que sería prácticamente el mismo, como se presenta en la Tabla 16.

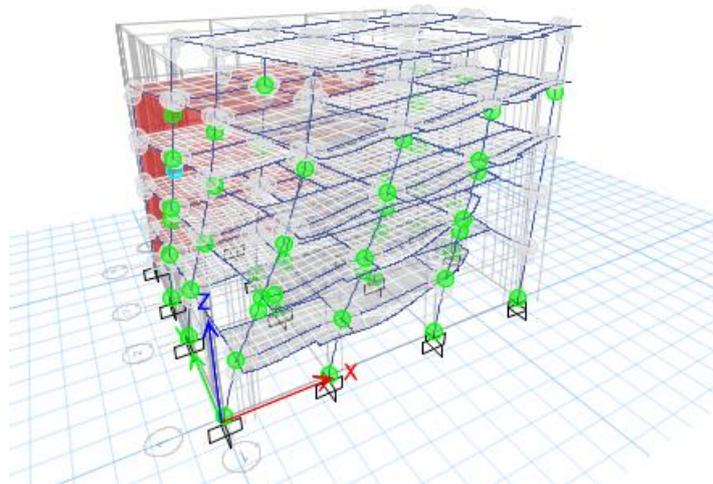
Imagen 39: Formación de rótulas plásticas (Paso 3) sentido X

En el tercer paso con un desplazamiento de 12.8 cm, sigue incrementando el número de rótulas plásticas en la edificación en el rango de “Ocupación Inmediata – Seguridad de Vida” a 53.

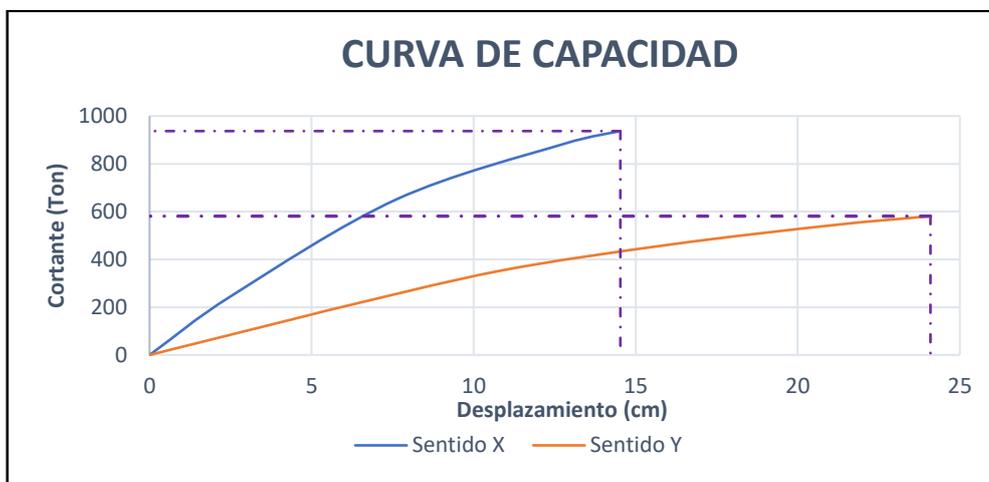
Imagen 44: Curva de Capacidad (No linealidad)

La curva de capacidad en el sentido X, cuenta con un valor de cortante último de 936.83 Ton acompañado de un desplazamiento de 14.53 cm. La estructura pasa al rango no lineal cuando está sometida a una carga de 313.98 Ton con un desplazamiento de 11.91 cm.

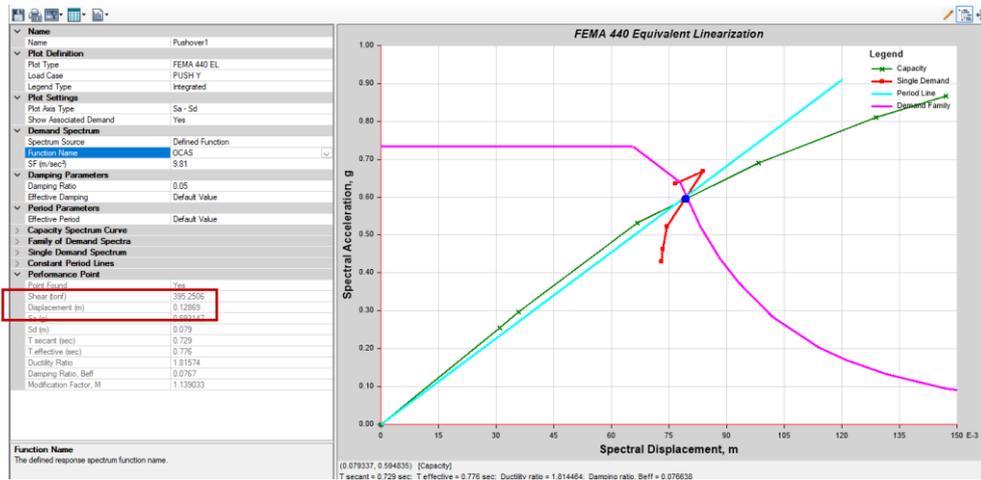
Imagen 51: Punto de desempeño para una demanda ocasional $Tr=225$ años

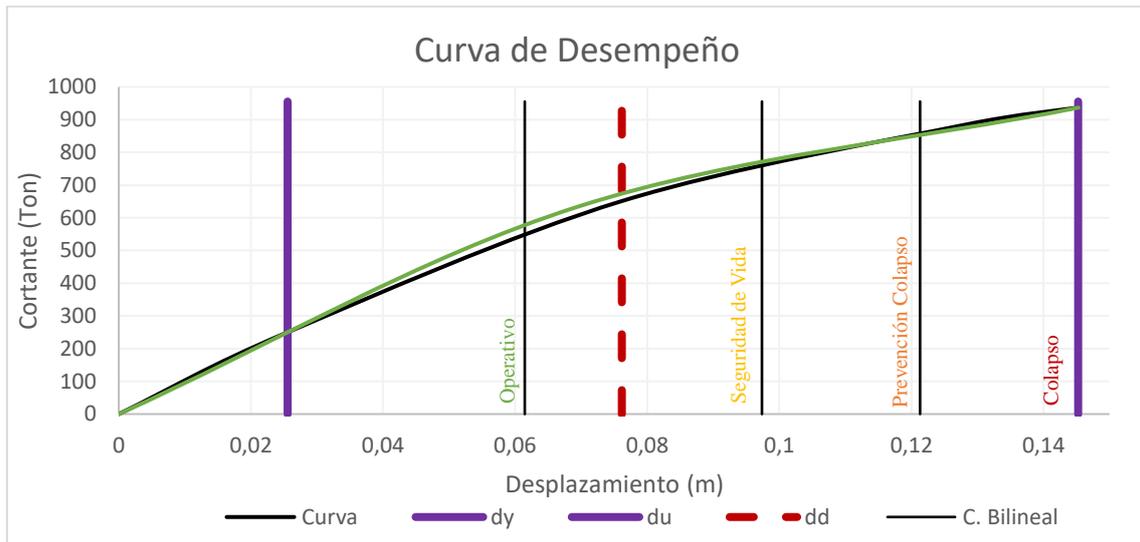
Imagen 54: Curva de desempeño para un nivel de amenaza "Raro" $T_r=475$ años

Para un nivel de amenaza “Raro” se obtiene que la edificación se encuentra en un nivel “Seguridad de Vida”, considerando que se debe rehabilitar con reserva (58%) de ductilidad para otros eventos sísmicos posteriores.

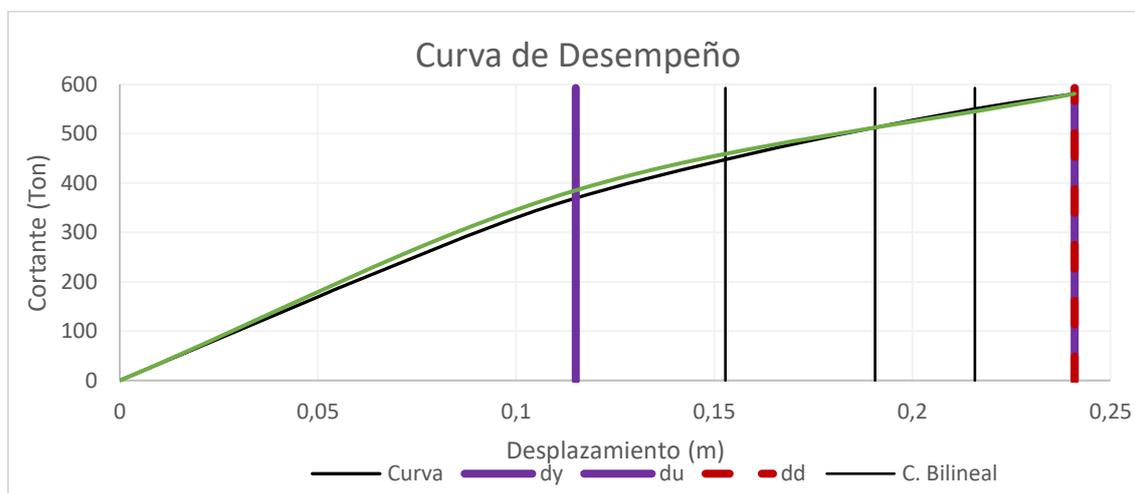
Imagen 55: Curva de desempeño para un nivel de amenaza "Raro" $T_r=475$ años

Para un nivel de amenaza “Raro” se obtiene que la edificación se encuentra en un nivel “Colapso”, considerando ya como derrocamiento debido a que ya no tiene reserva (0%) de ductilidad para otros eventos sísmicos posteriores.

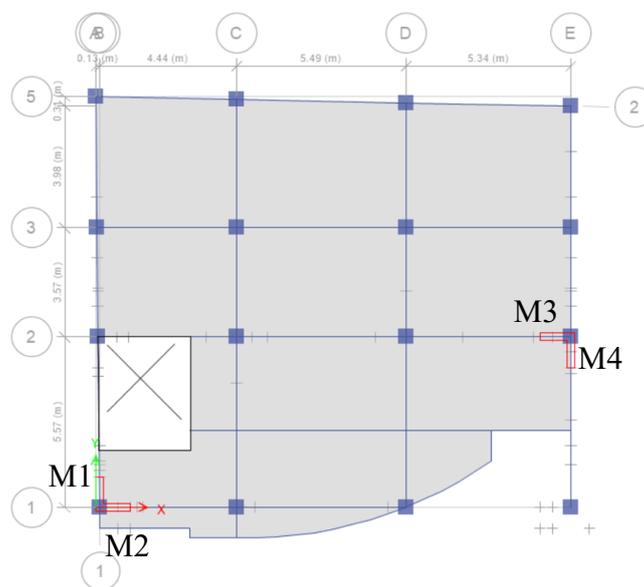
Imagen 56: Distribución de muros estructurales en planta

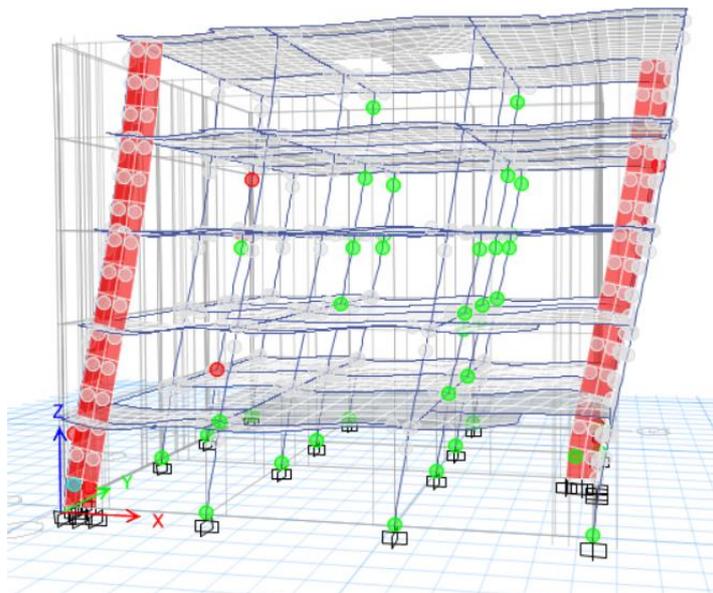
Imagen 64: Formación de rótulas plásticas (Paso 10) sentido X

Aumentó la cantidad de rótulas plásticas en el décimo 1 paso en toda la estructura con un desplazamiento igual a 23.43 cm, destacando solamente la presencia de 42 rótulas en columnas en el rango pertenecientes a “Ocupación Inmediata – Seguridad de Vida”, dos rótulas en “Seguridad de Vida” y seis la otra en “Prevención de Colapso”.

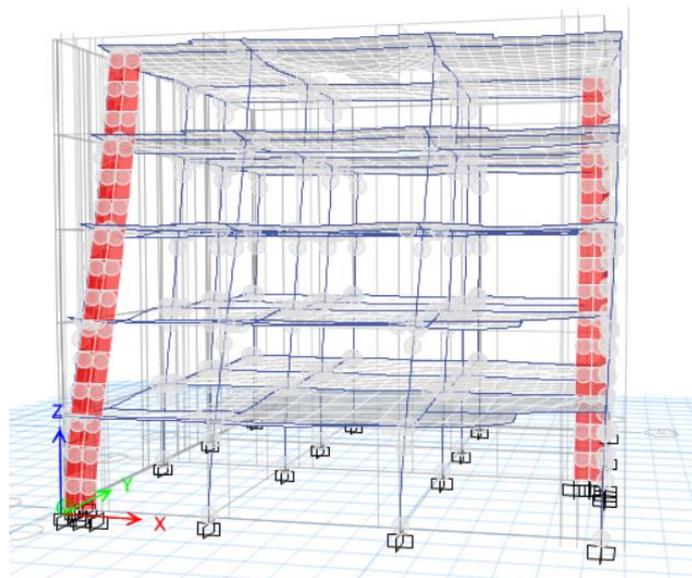
Imagen 65: Formación de rótulas plásticas (Paso 2) sentido Y

Las primeras rótulas plásticas se forman en el segundo paso en el primer nivel con un desplazamiento igual a 9.77 cm, destacando solamente la presencia de 1 rótula en columnas pertenecientes a “Ocupación Inmediata – Seguridad de Vida”.

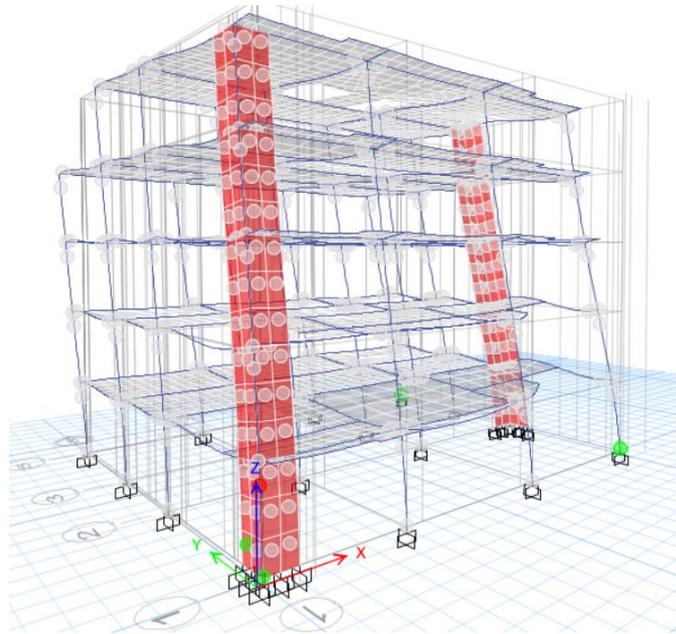
Imagen 66: Formación de rótulas plásticas (Paso 3) sentido Y

Las rótulas plásticas se forman en el tercer nivel con un desplazamiento igual a 16.92 cm, destacando solamente la presencia de 4 rótulas en columnas y muros pertenecientes a “Ocupación Inmediata – Seguridad de Vida” y una en “Prevención de Colapso”.

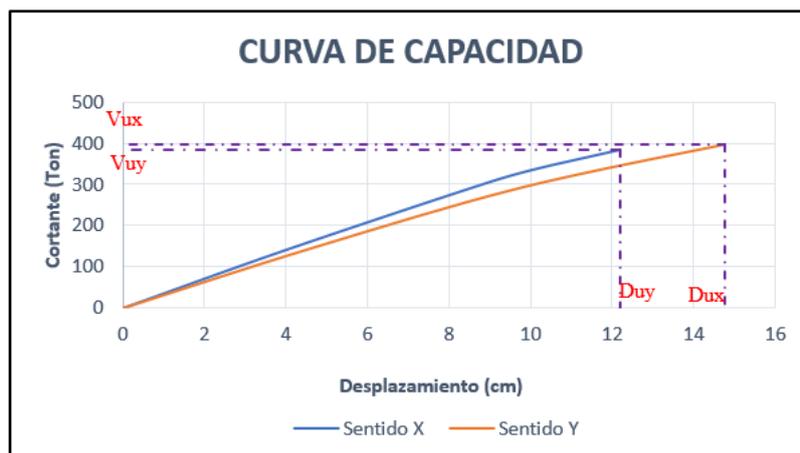
Imagen 67: Curva de Capacidad (No linealidad)

La curva de capacidad en el sentido X, cuenta con un valor de cortante último de 401.2 Ton acompañado de un desplazamiento de 15.1 cm.

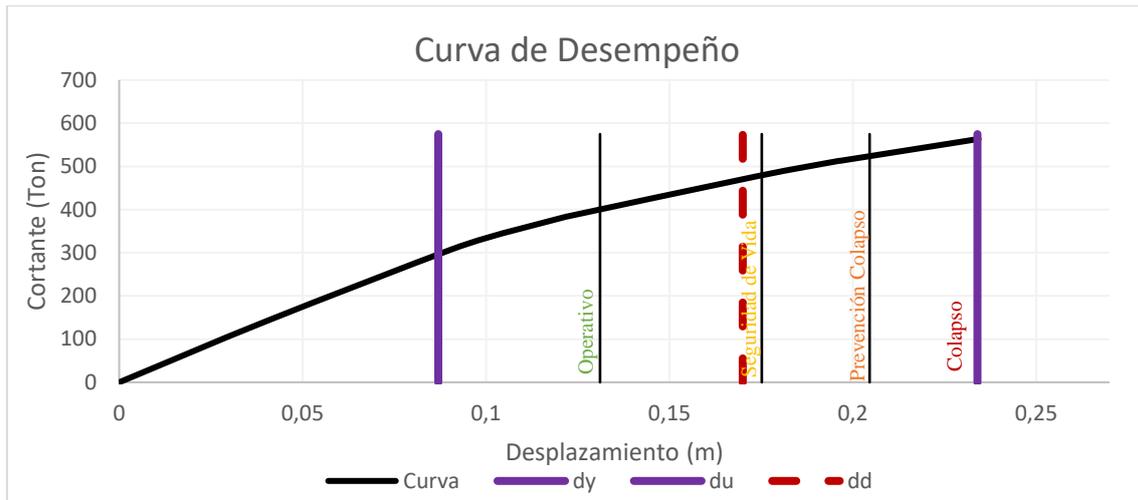
Imagen 69: Curva de desempeño para un nivel de amenaza "Raro" $T_r=475$ años

Para un nivel de amenaza “Raro” se obtiene que la edificación se encuentra en un nivel “Seguridad de Vida”, considerando que debe ser rehabilitado una vez se haya producido una demanda sísmica como la mencionada, presentando una reserva de 53% de ductilidad para otros eventos sísmicos posteriores.

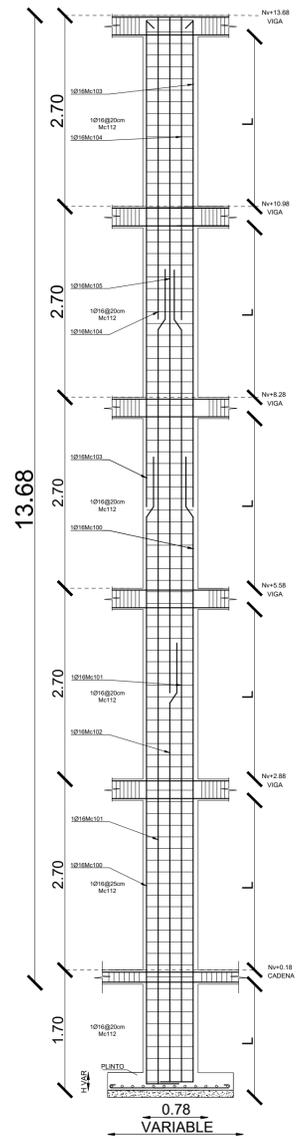
DETALLE DE MUROS DE CORTE 1-4
ESCALA: 1/50

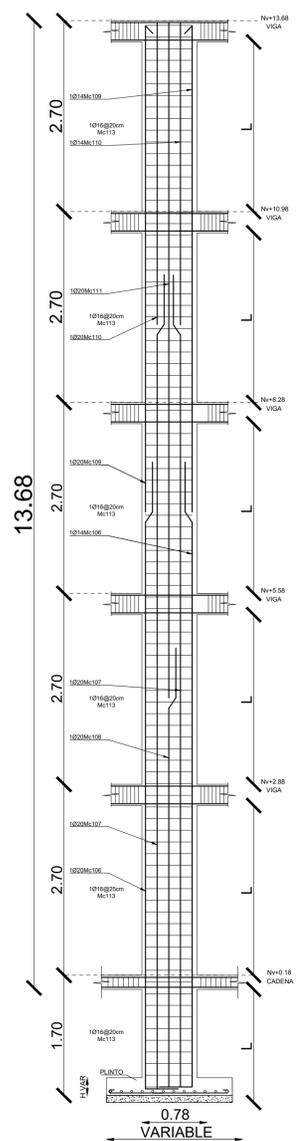
DETALLE DE MUROS DE CORTE 2-3
ESCALA: 1/50

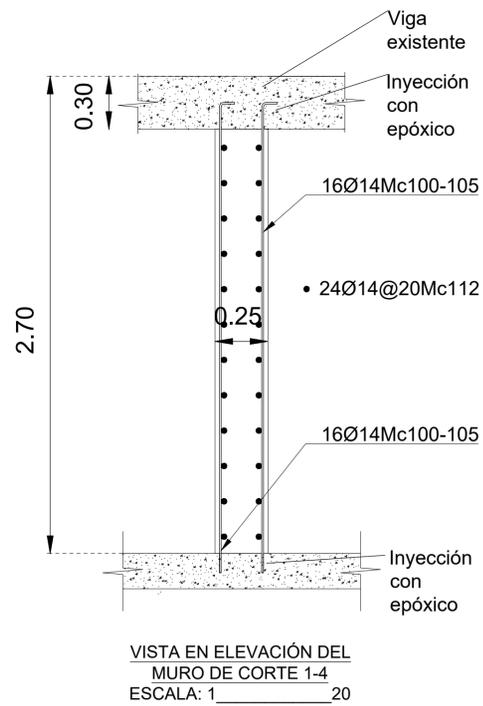
VISTA EN ELEVACIÓN DEL MURO DE CORTE 1-4
ESCALA: 1/20

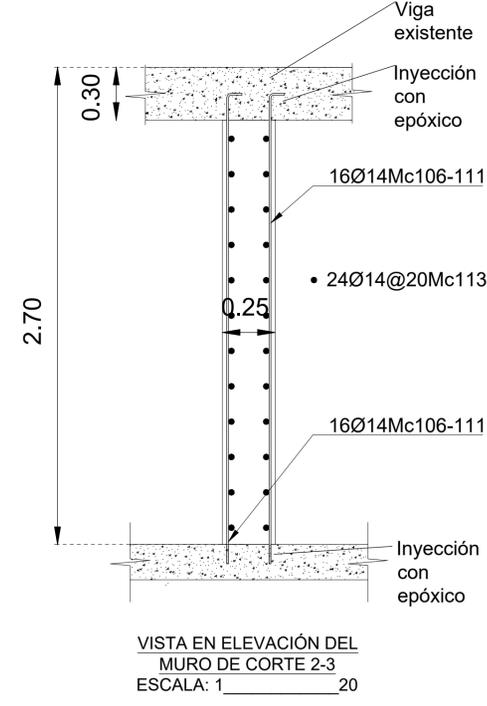
VISTA EN ELEVACIÓN DEL MURO DE CORTE 2-3
ESCALA: 1/20
