# UNIVERSIDAD TÉCNICA DE AMBATO

### MAESTRÍA EN VÍAS TERRESTRES

**“INCIDENCIA DEL INCREMENTO DE TRÁFICO EN EL COSTO DEL MANTENIMIENTO DE LA CARRETERA CALPI - SAN JUAN - EL ARENAL - EMPATE VÍA AMBATO GUARANDA”**

#### Trabajo de Titulación

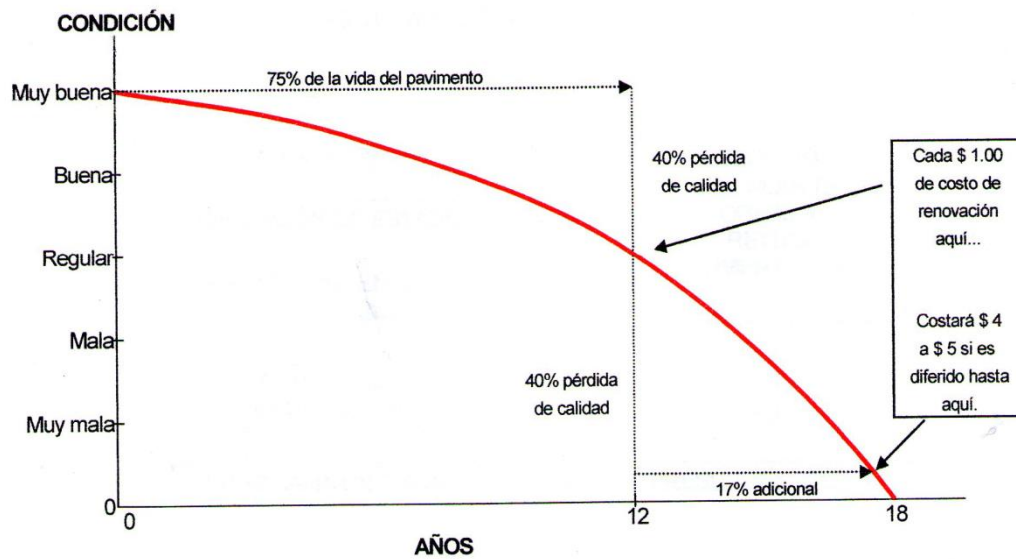
Figura 3. Condición de la Vía vs. Años de Servicio

Realizar los trabajos de mantenimiento cuando corresponde ejecutarlos, representan grandes ahorros de recursos financieros.

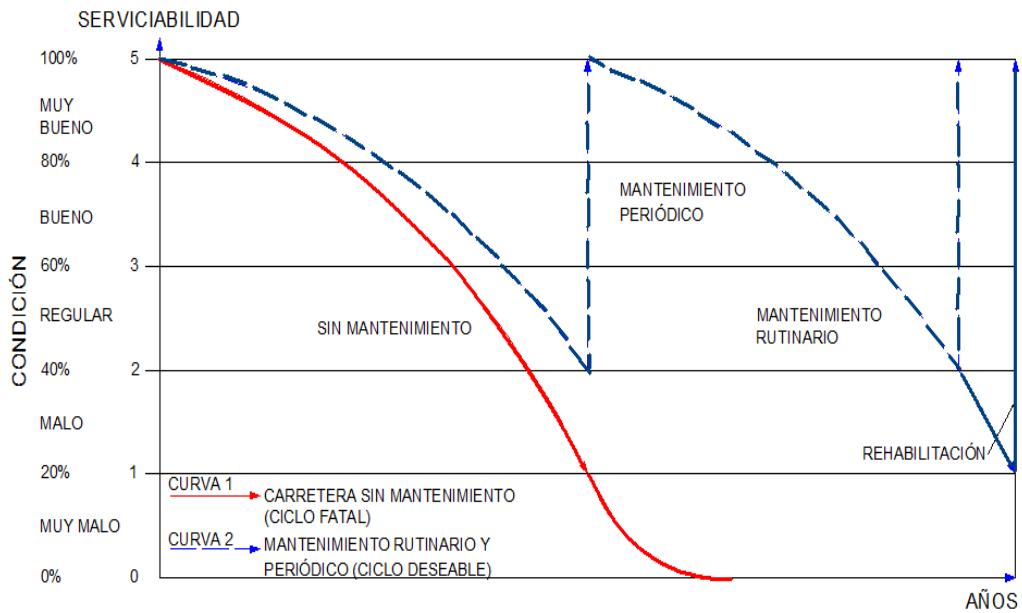
Figura 5. Efectos de mantenimiento sobre el nivel de serviciabilidad.

“El gráfico indica el efecto del mantenimiento sobre el nivel de serviciabilidad, y se puede decir que un programa regular de mantenimiento puede mantener el nivel de servicio sobre el nivel mínimo acordado”.

“La calidad de viaje por una carretera decrece con el paso del tiempo, según la Figura 5”.

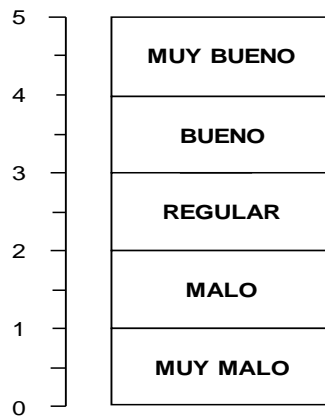
Figura 6. Escala de nivel de servicio.

La AASHTO ha determinado un nivel de servicio en una escala de clasificación de 0 para una condición muy mala hasta 5 para una condición muy buena; los valores entre 0 y 5, ver Figura 6; corresponde al Índice Actual de Serviciabilidad calculado mediante un fórmula matemática en la que intervienen en forma combinada todos los tipos de fallas y deformaciones que se presentan en la calzada.

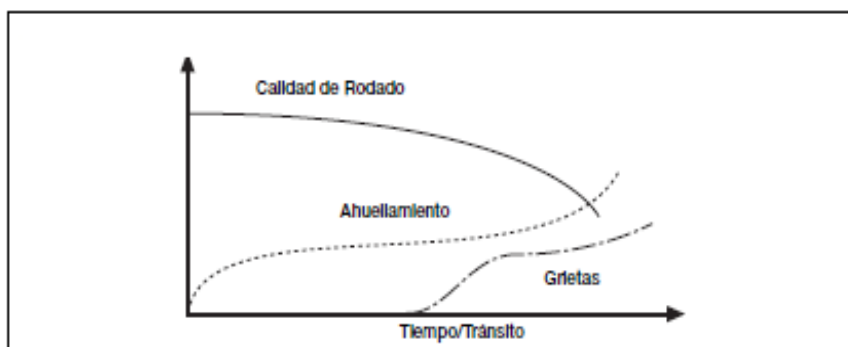
Figura 7. Indicadores de deterioro de pavimentos

Las causas del deterioro de la capa de rodadura en los pavimentos se deterioran por un gran número de factores, pero los dos más importantes son los efectos medio ambientales y las cargas de tráfico. El deterioro del pavimento es normalmente medido indirectamente por la calidad de rodado, pero las características visibles como el ahuellamiento y agrietamiento superficial también son relevantes. Como ilustración se muestra en la Fig. 3 las 3 características que relacionan el paso del tiempo y el efecto acumulativo de las cargas de tráfico. El deterioro gradual de los pavimentos es causado por una combinación de los factores ambientales y de tráfico.

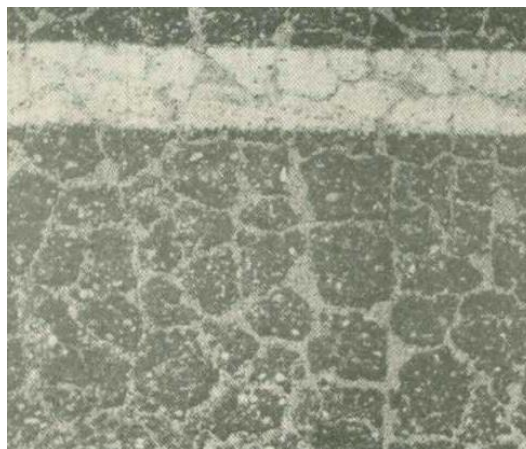
Cuando se presentan en grandes extensiones de la calzada, su causa es probablemente una repetición de cargas que exceden la capacidad de soporte del pavimento. La reparación de esta falla se efectúa en la misma forma descrita para el bacheo.

Figura 8. Piel de cocodrilo.

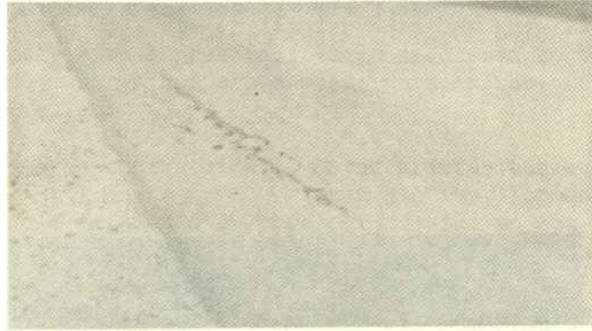
rellenando las grietas con mezcla de asfalto y arena. Si se ha producido el asentamiento del borde, se nivela colocando un parche superficial. Si hubiere falla de drenajes, conviene tomar las medidas necesarias para lograr su buen funcionamiento.

Figura 9. Grietas de borde.

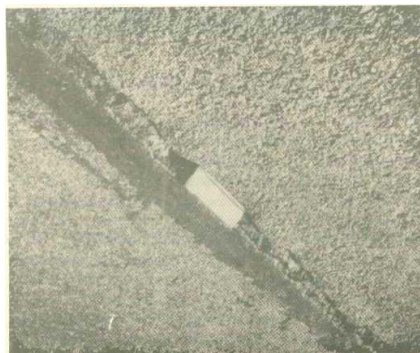
**3. Grietas de juntas de borde.-** Estas grietas ocurren por la separación de la calzada y el espaldón a lo largo de su línea de unión. Su causa principal es la alternabilidad del humedecimiento y secado de los suelos bajo los espaldones, lo cual es originado a su vez por un drenaje inadecuado debido probablemente a una mayor elevación de los espaldones, al hundimiento del pavimento en su borde o a cualquier obstáculo que provoque el estancamiento del agua y su infiltración a través de la junta. Otras causas son los asentamientos de espaldones, contracción de la mezcla y el esfuerzo de separación de la junta provocado por los vehículos. La corrección de estas grietas es similar a la de las grietas de reflexión. Si el agua es el motivo de la falla, deberá mejorarse los drenajes.

Figura 10. Grietas de Junta de Borde.

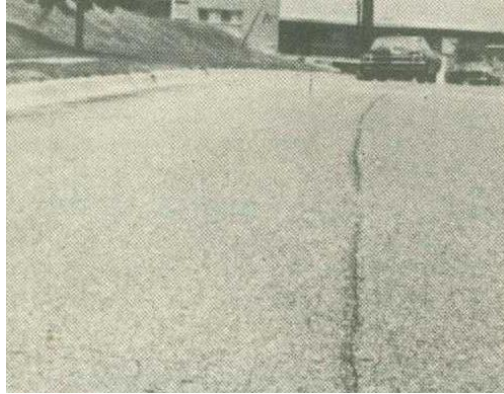
**4. Grietas de juntas de carril.-** Estas se distinguen por la separación entre dos carriles, a lo largo de la línea de la junta. Se originan por la debilidad de la junta entre los tendidos de las capas adyacentes del pavimento. Su reparación se hace en la forma descrita para las grietas de reflexión.

Figura 11. Grietas de juntas de carril

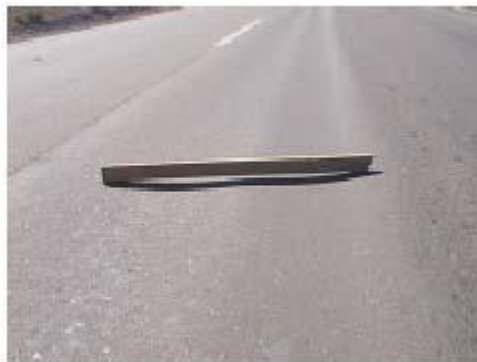
Son depresiones canalizadas, que se forman en los pavimentos asfálticos bajo las huellas de las ruedas de los vehículos.

Figura 20. Ahuellamientos

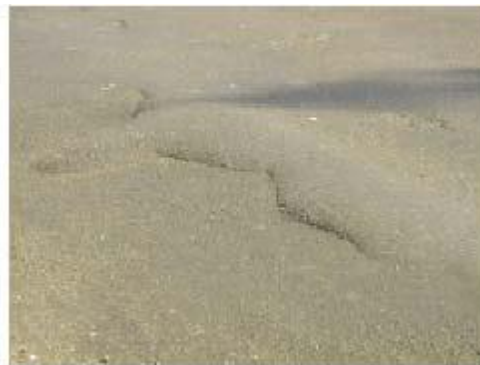
La ondulación es una forma de movimiento tipificada por ondas en la superficie del pavimento asfáltico. El desplazamiento es una forma de movimiento plástico consistente en un hundimiento y levantamiento localizado de la superficie del pavimento. Ocurre, generalmente, en los sitios donde los vehículos frenan durante la bajada, en las curvas cerradas y donde los vehículos golpean un resalte.

Figura 21. Ondulaciones y desplazamientos

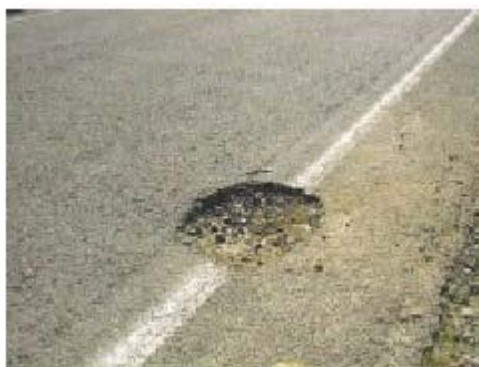
Son pozos de distintos tamaños, que se forman en el pavimento como resultado de la desintegración localizada.

Figura 22. Bache

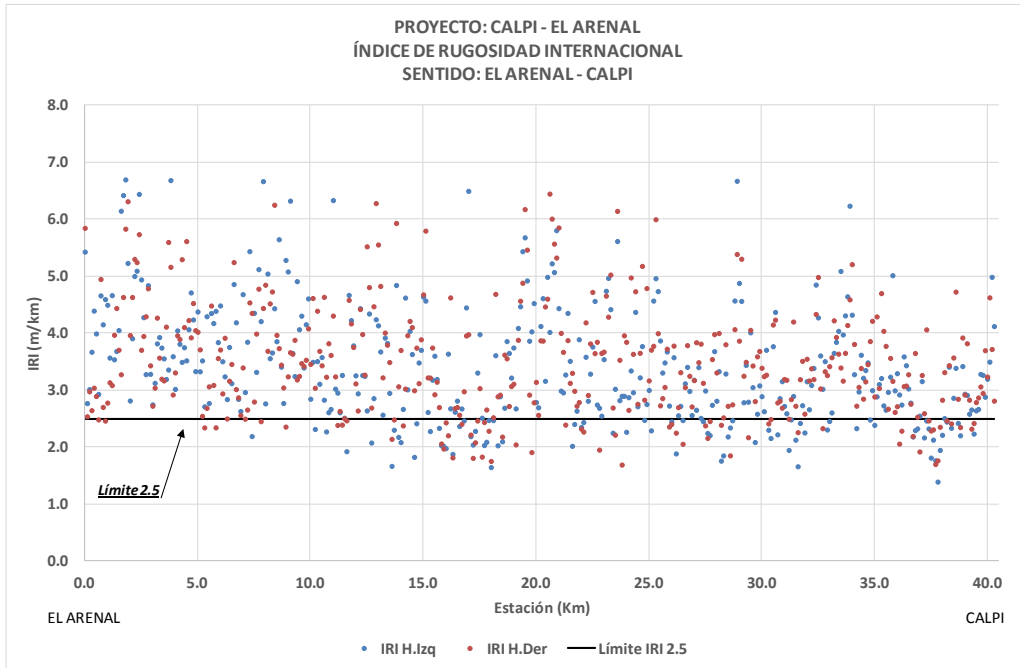
Los resultados de IRI en los carriles externos de cada calzada fueron determinados en intervalos de 10 m, como el promedio del IRI de la huella derecha y de la huella izquierda. Con esos valores de IRI cada 10 m se calculó posteriormente el IRI promedio cada 100m de longitud. Los resultados calculados se indican en la siguiente figura:

Figura 31. Índice de Rugosidad internacional

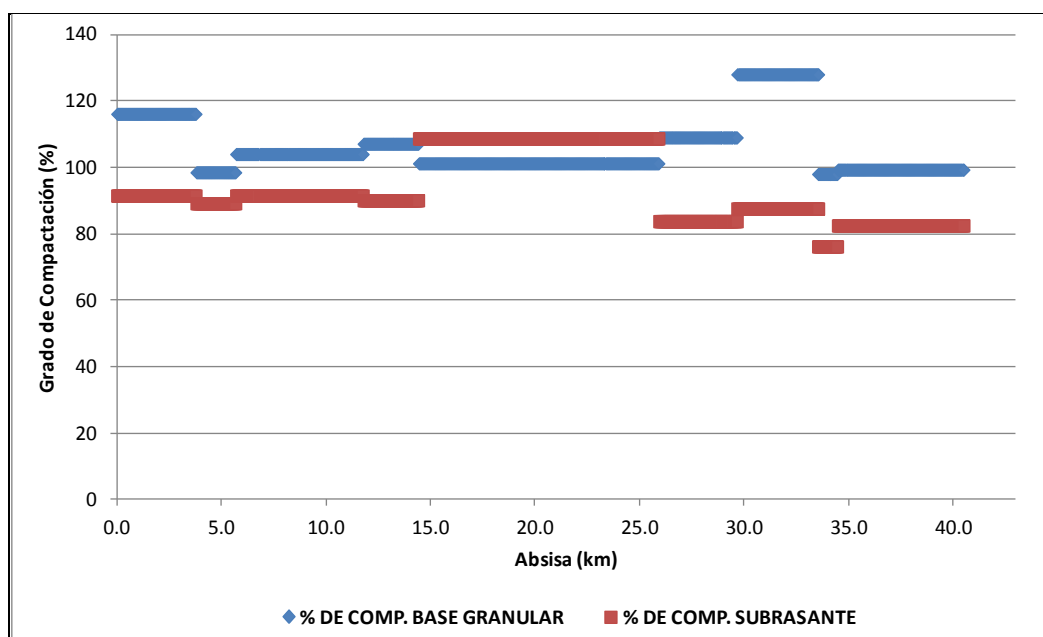
Figura 36. Grados de compactación de las capas del pavimento y subrasante.

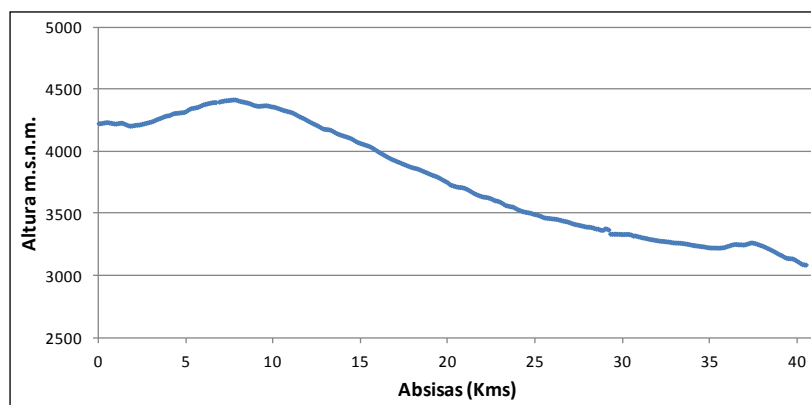
Con respecto a las alturas, la vía se encuentra ubicada a altitudes que varían entre 4228 en El Arenal y 3088 m.s.n.m en Calpi, la cota máxima del proyecto es de 4420 m.s.n.m en el km 7.8 y la cota 3084 m.s.n.m., al final del proyecto.

Figura 38. Perfil de alturas del proyecto vía El Arenal-Calpi

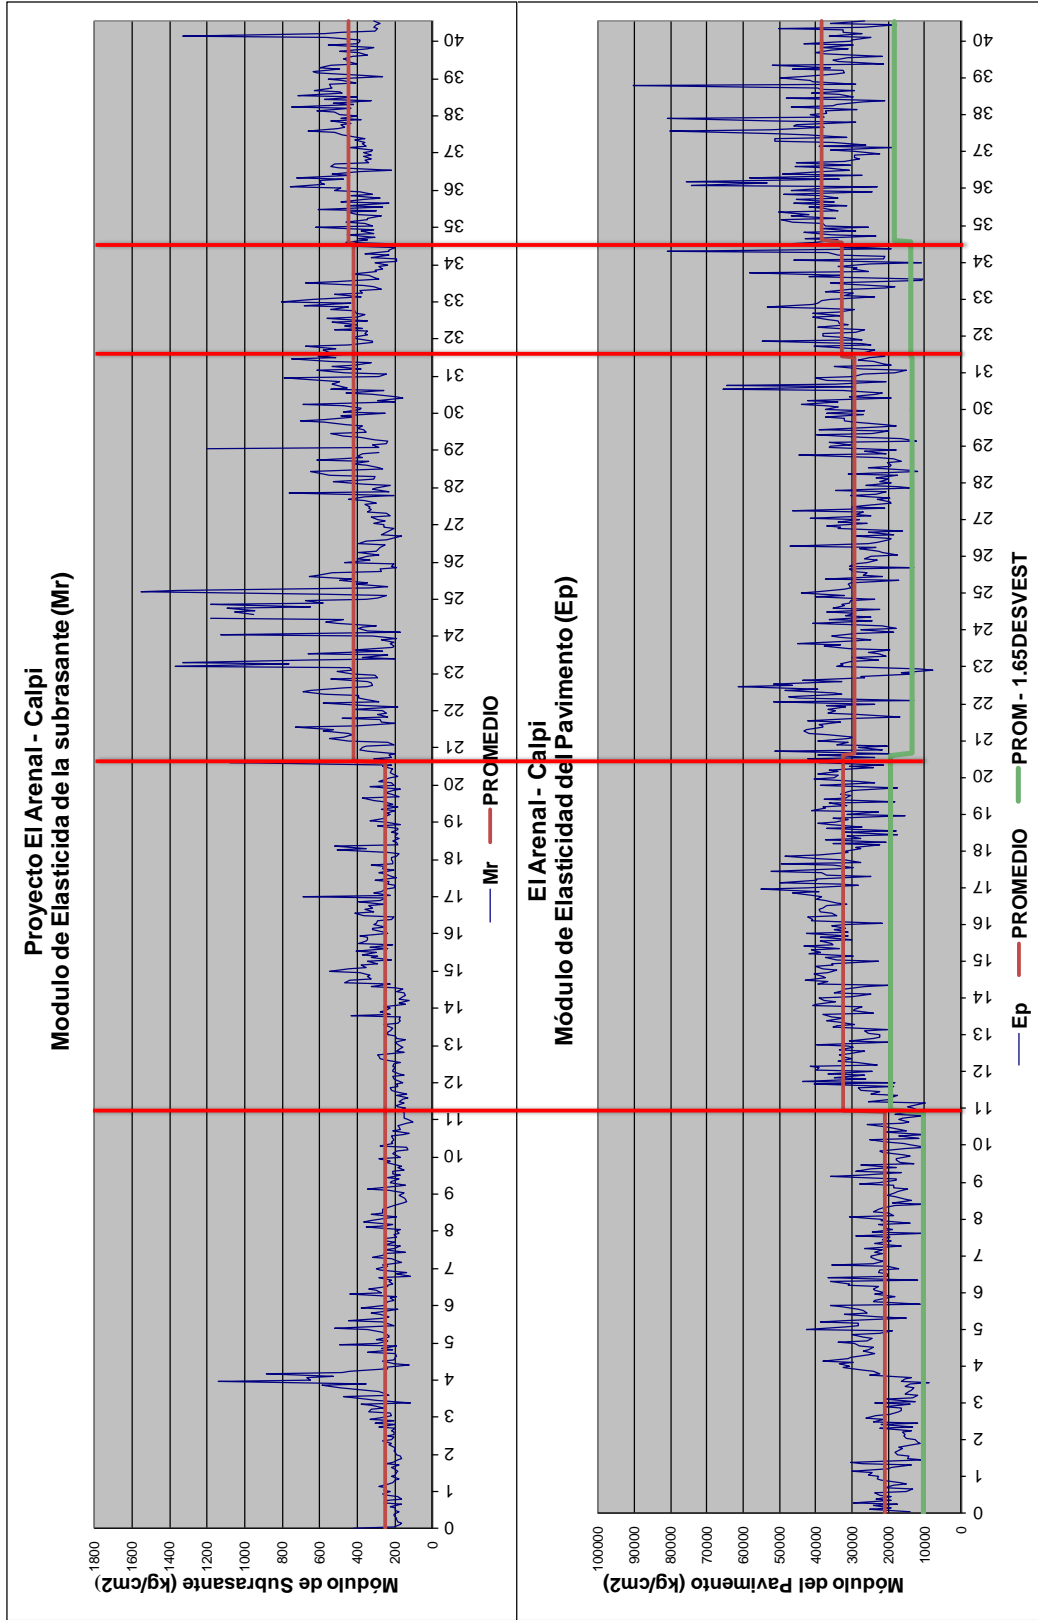
Figura 42. Secciones de diseño de rehabilitación

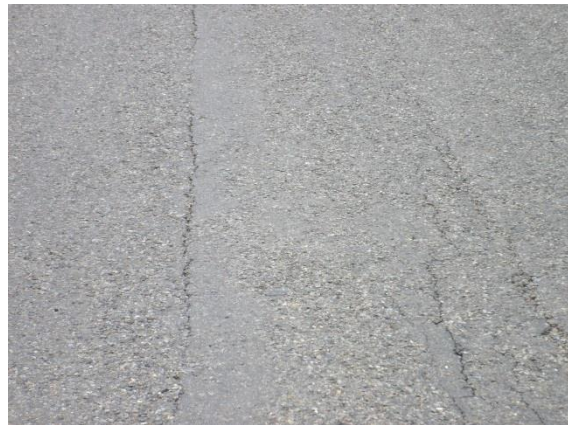
Presencia de fisuras longitudinales

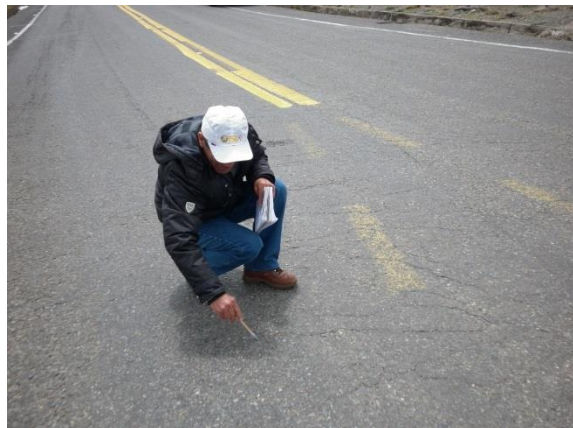
Piel de cocodrilo

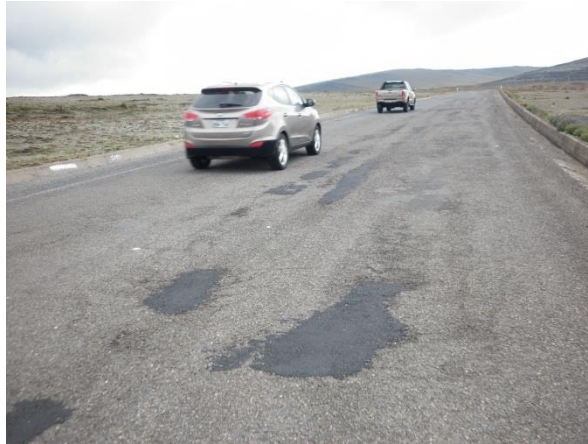
Bacheo ejecutado por administración directa.

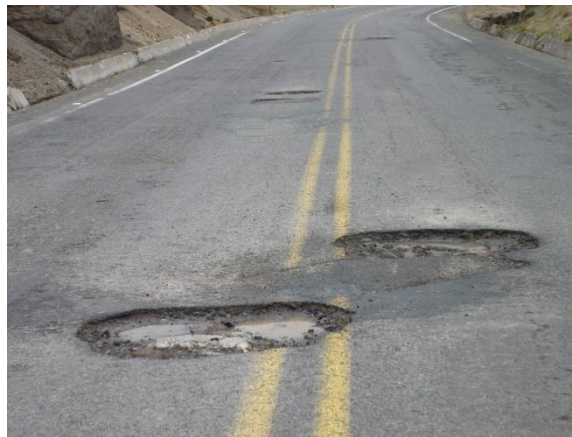
Baches en la vía de estudio
