TEMA: ESTUDIO TÉCNICO DE DESLIZAMIENTOS EN EL SECTOR “EL SALADO” QUE PERMITA CONTROLAR LA AFECTACIÓN AL BALNEARIO Y VIVIENDAS CERCANAS AL RÍO VAZCÚN DEL CANTÓN BAÑOS DE LA PROVINCIA DE TUNGURAHUA.

AUTOR: López Cordonez María Cristina

Ambato – Ecuador 2011

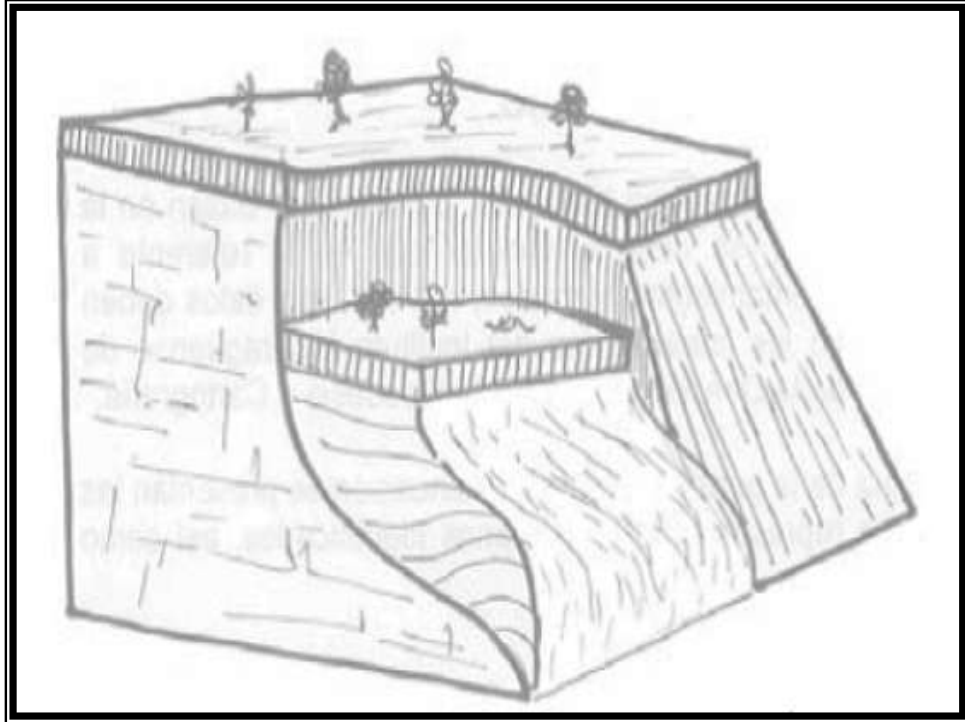
Fig. 6 Deslizamiento Rotacional o Circular

Movimiento relativamente lento de una masa de suelo, roca o ambos, a lo largo de una superficie de ruptura en forma circular (que coincide con la de transporte) sobre la cual se mueve una masa. En su fase inicial, existe poca distorsión de los materiales. En algunos casos, a medida que la masa se desplaza, los materiales se dislocan progresivamente y el mecanismo de inestabilidad deviene complejo.

En este tipo de movimientos puede involucrar tanto volúmenes pequeños como volúmenes grandes de material. Y las velocidades de propagación de la masa desplazada pueden ser también muy variables.

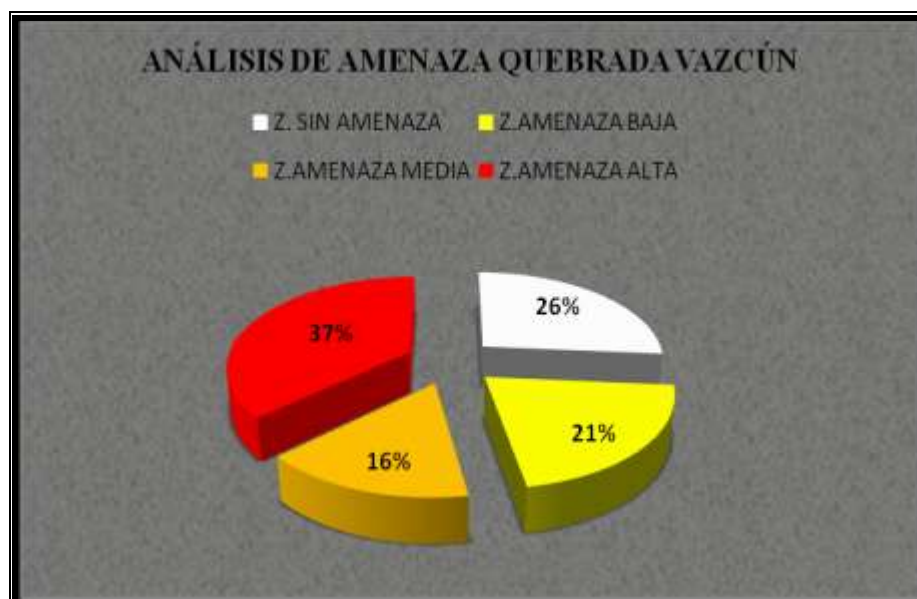
Fig 7.- Análisis de amenaza

Con los datos señalados analizamos entre los habitantes del sector en estudio, considerando que existen 250 familias asentadas, por tal hacemos una relación con la ubicación de la amenaza y las viviendas existentes en el sitio.

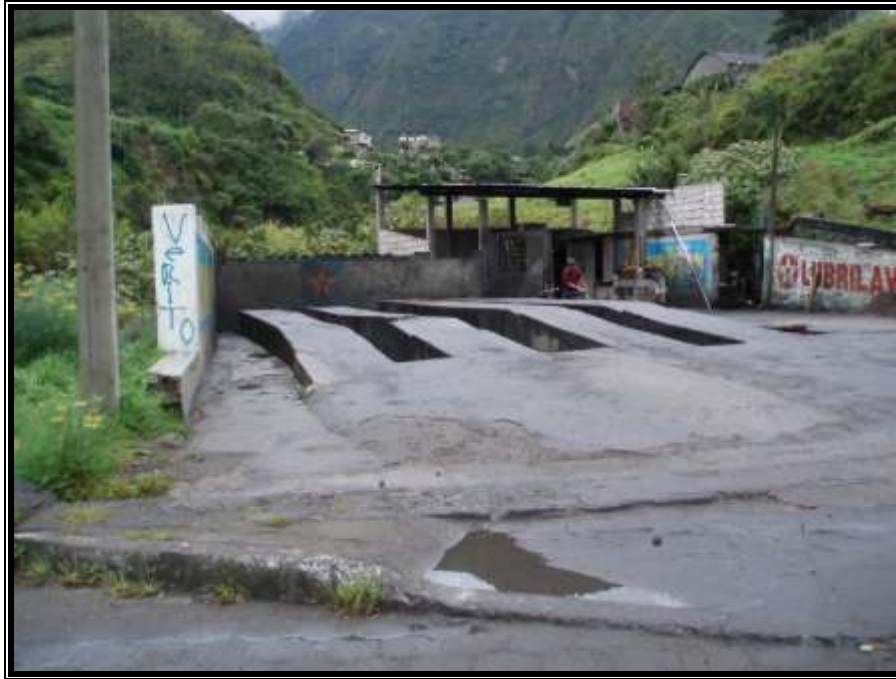
Fig12.-Ubicación del punto A-1 en estudio.

GRIETAS LATERALES-----Abiertas

GRIETAS TRANSVERSALES----- Abiertas

EVALUACIÓN DE DAÑOS-----

Estudios de Mitigación de la quebrada Vazcún, y Capacitación a los moradores del sector.

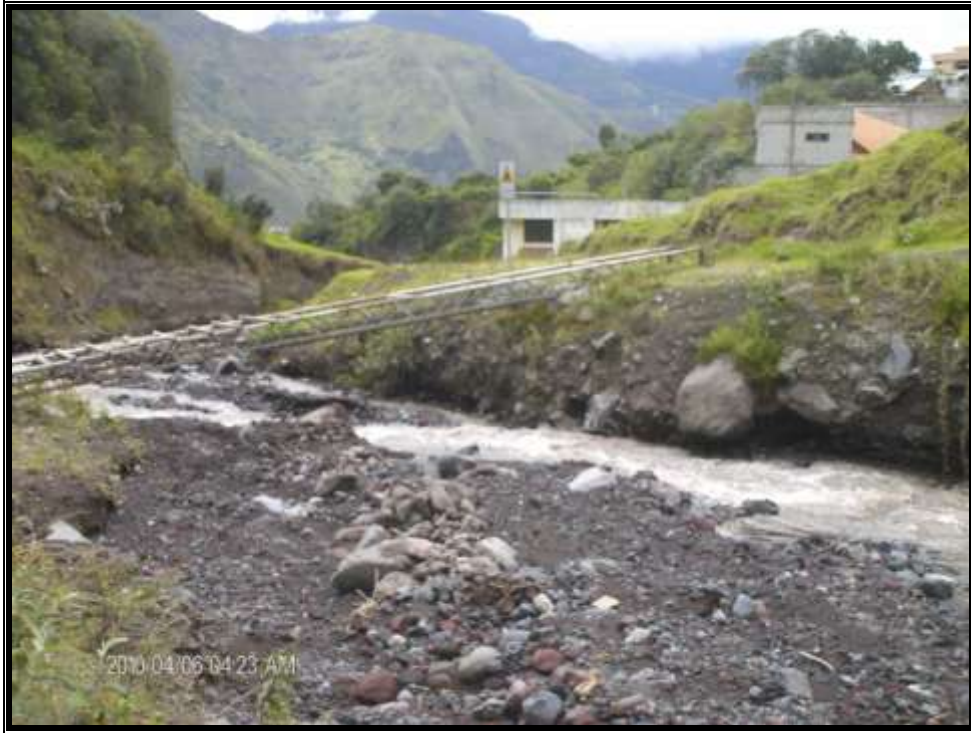
Fig13.-Ubicación del punto A-2 en estudio.

GRIETAS LATERALES-----Abiertas

GRIETAS TRANSVERSALES----- Abiertas

EVALUACIÓN DE DAÑOS-----

Estudios de mitigación de la quebrada Vazcún, y capacitación a los moradores del sector.

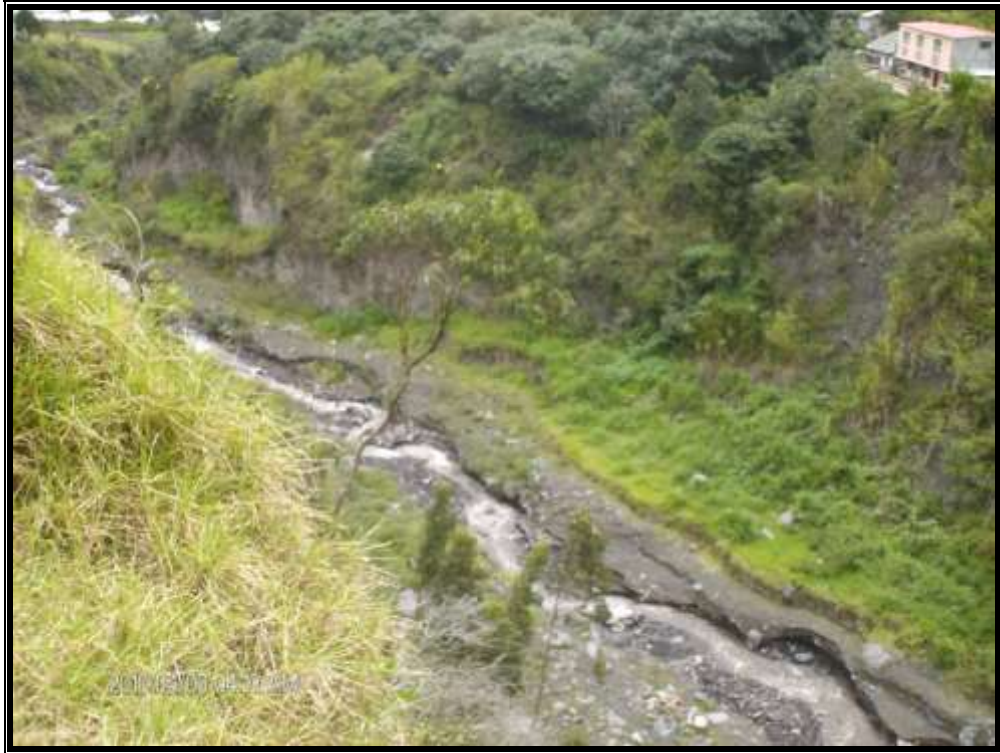
Fig14.-Ubicación del punto A-3 en estudio.

GRIETAS LATERALES-----Abiertas

GRIETAS TRANSVERSALES----- Abiertas

EVALUACION DE DAÑOS-----

Estudios de mitigación de la quebrada Vazcún, y Capacitación a los moradores del sector.

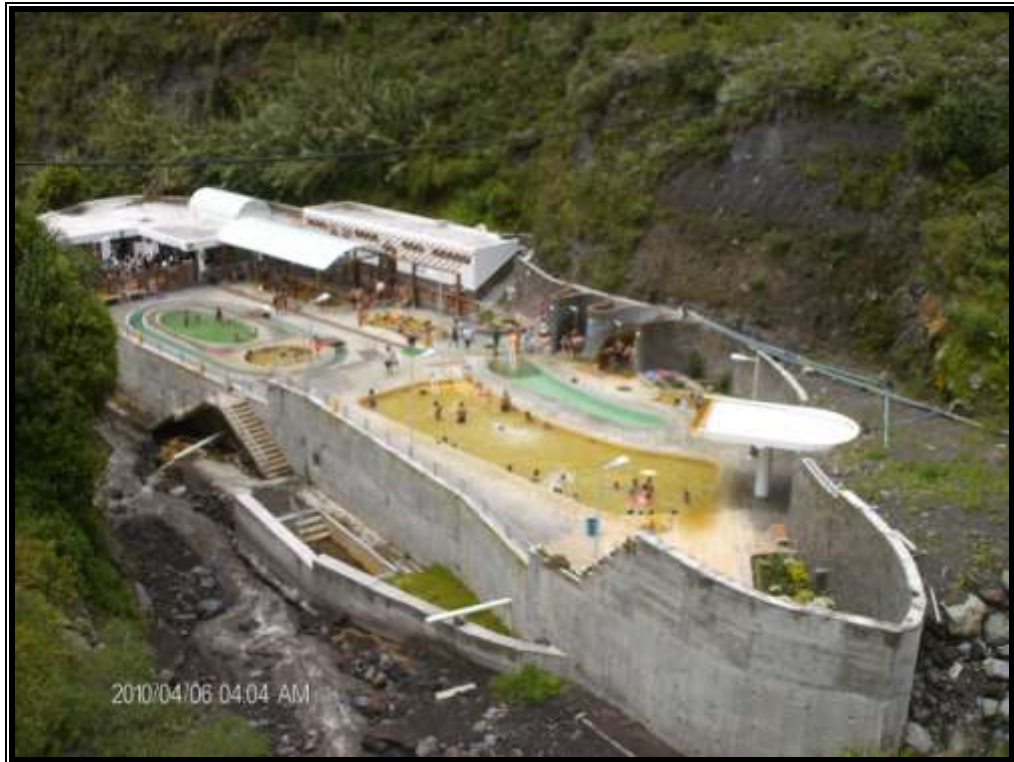
Fig15.-Ubicación del punto A-4 en estudio.

GRIETAS LATERALES-----Abiertas

GRIETAS TRANSVERSALES----- Abiertas

EVALUACIÓN DE DAÑOS-----

Estudios de mitigación de la quebrada Vazcún, y Capacitación a los moradores del sector.

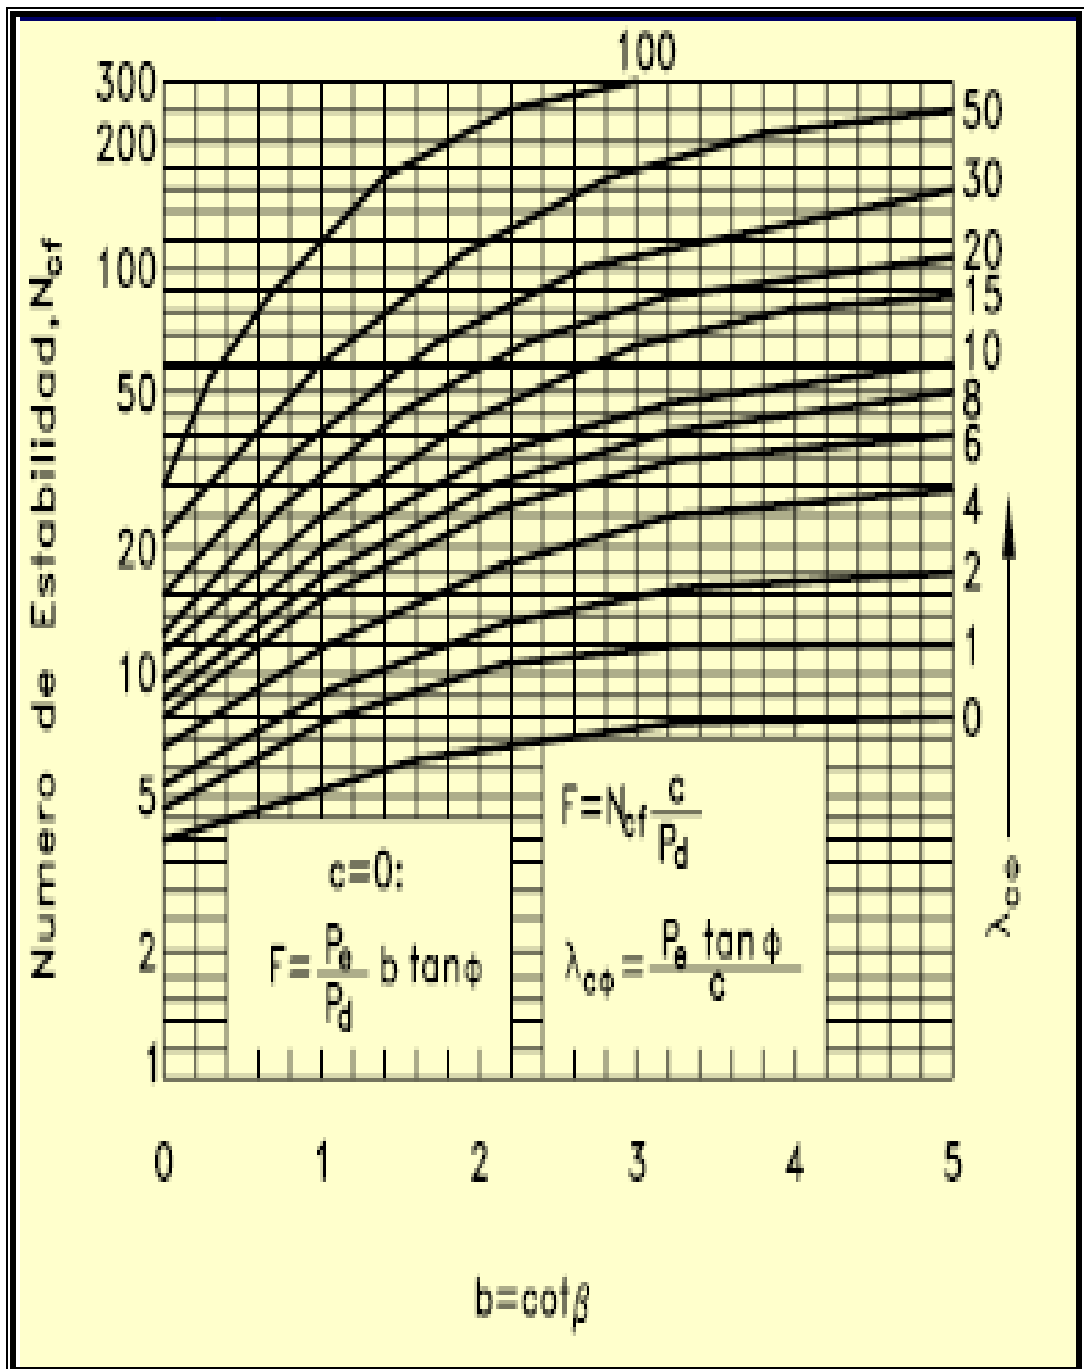
Tabla 14.- Abaco de Janbú.

$$F.S. = 1.2$$

El talud es estable por lo que el mayor inconveniente son los deslaves ocurridos en las faldas del volcán Tungurahua y estos son acarreados por toda la quebrada Vazcún.

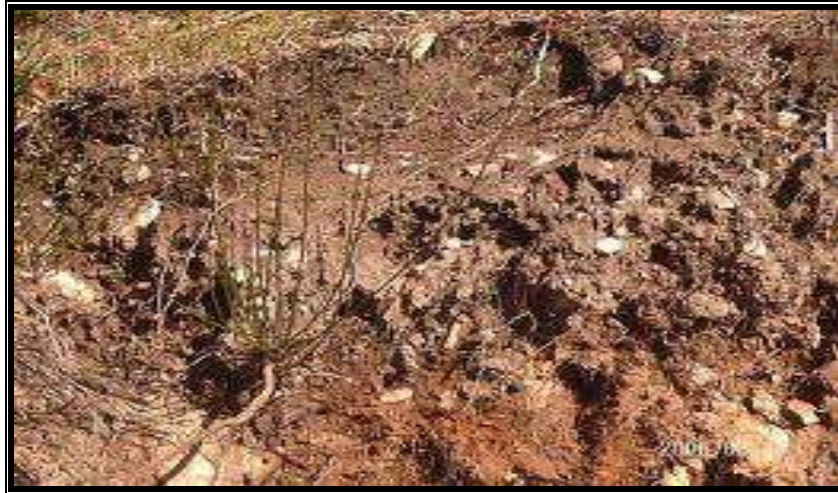
Fig. 16.-Gráfica de estratos de suelo.

Los suelos son el producto del desgaste o desintegración de las rocas de la corteza terrestre, debido a los agentes atmosféricos y a los diferentes procesos físico-químicos en la naturaleza. Existen suelos cuya edad se remota a miles de años de millones de años, mientras que otros depósitos son más recientes, si bien todos han sufrido en el tiempo sucesivas erosiones, filtraciones, mutaciones, deslizamientos, capacitaciones, drenajes o muchos otros efectos que les otorgan las características actuales, las cuales continúan asimismo evolucionando con mayor o menor lentitud.

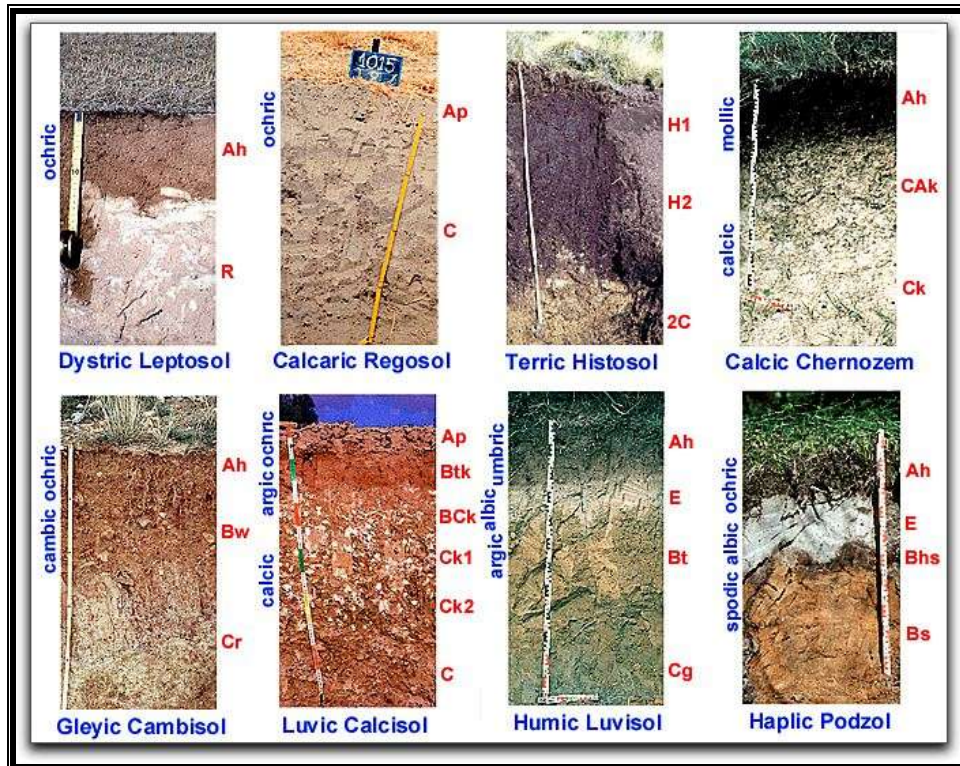
La comprensión de las características de terrenos es crucial para construir mejores muros. Los diferentes tipos de suelo dictarán la cantidad de tiempo necesario para compactación, la cantidad de refuerzo requerido, y potencialmente el costo del muro. Los suelos granulares son mejores para construir que los terrenos de arcilla (barro). La arena y la grava se compactarán mejor, drenarán mejor, y a menudo necesitarán menos refuerzo. Los suelos están típicamente definidos por un ángulo de fricción o medida de la resistencia interna del terreno. Este ángulo es aproximadamente el ángulo de reposo natural. Como el terreno se cae de un acarreador para hacer un montón, el ángulo que crea representa el ángulo de reposo natural. Consúltele un ingeniero geotécnico cualificado para obtener una clasificación precisa del suelo.

Fig. 18.-Tipos de suelos.

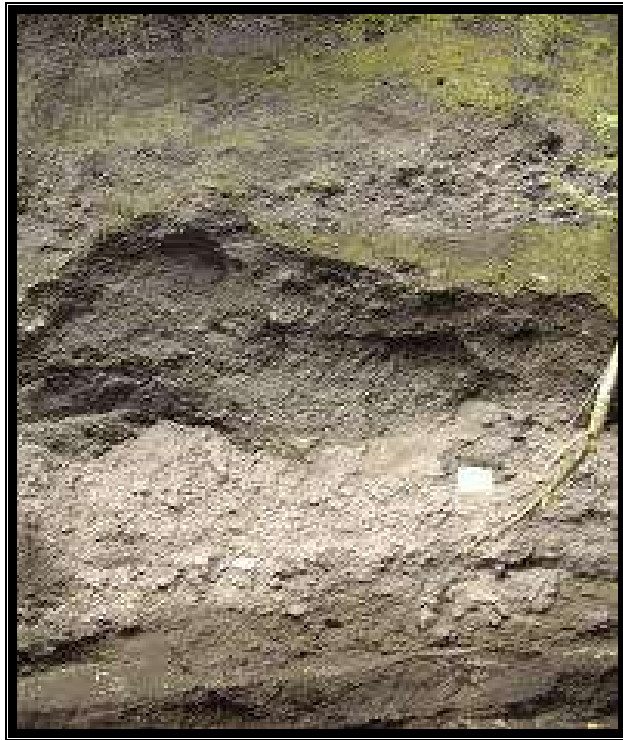
Fig. 19.- Característica del suelo sector El Salado.

Se trata de suelos que dentro de sus perfiles presentan horizontes endurecidos que pueden estar situados a profundidades variables. En numerosas regiones la erosión de las tierras ha sido tal, que las capas de suelos superiores se han perdido poniendo, al descubierto los horizontes endurecidos profundos, lo que ha ocasionado la aparición de zonas erosionadas poco propicias para la agricultura. La extensión de estas zonas erosionadas en regiones, a menudo densamente pobladas, además del interés científico propiamente tal que presentan, ha motivado su estudio.

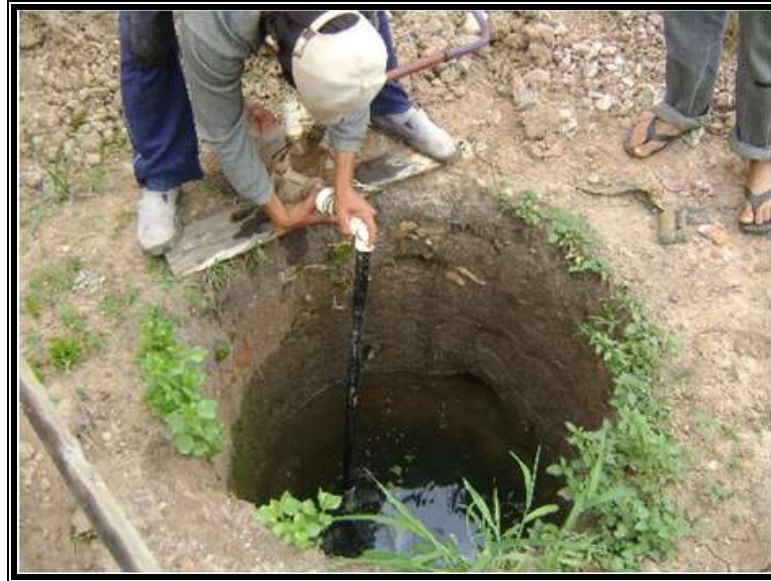
Fig.20.- Nivel freático.

Para la elaboración de arquitectura o ingeniería, ya sea viviendas o edificios a menudo es necesario conocer las propiedades físicas y mecánicas del suelo, y su composición estratigráfica, es decir las capas o estratos de diferentes características que lo componen en profundidad, y por cierto ubicación de capas de agua (freáticas), si las hubiere.

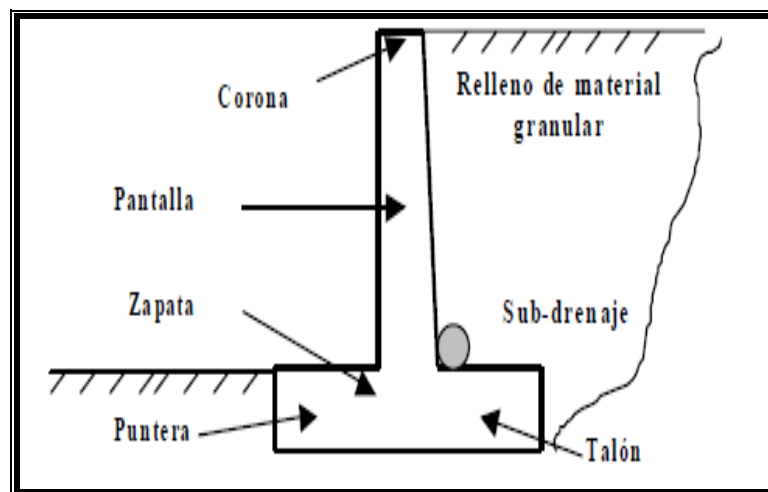
Fig. 21.- Identificación gráfica de las partes principales del muro.

Son muros con gran masa que resisten el empuje mediante su propio peso y con el peso del suelo que se apoya en ellos; suelen ser económicos para alturas moderadas, menores de 5 m, son muros con dimensiones generosas, que no requieren de refuerzo. En cuanto a su sección transversal puede ser de varias formas, en la figura 7 se muestran algunas secciones de ellas.

Los muros de gravedad pueden ser de concreto ciclópeo, mampostería, piedra o gaviones. La estabilidad se logra con su peso propio, por lo que requiere grandes dimensiones dependiendo del empuje. La dimensión de la base de estos muros oscila alrededor de 0,4 a 0,7 de la altura. Por economía, la base debe ser lo mas angosta posible, pero debe ser lo suficientemente ancha para proporcionar estabilidad contra el volcamiento y deslizamiento, y para originar presiones de contacto no mayores que las máximas permisibles.
