**UNIVERSIDAD TÉCNICA DE AMBATO**  
**FACULTAD DE INGENIERÍA CIVIL Y MECÁNICA**  
**CARRERA DE INGENIERÍA MECÁNICA**

**TRABAJO EXPERIMENTAL PREVIO A LA OBTENCIÓN DEL TÍTULO DE  
INGENIERO MECÁNICO**

**“ESTUDIO DEL EFECTO DEL SISTEMA DE MÍNIMA CANTIDAD DE  
LUBRICANTE (MQL) CON ACEITE VEGETAL EN LA VIDA DE LAS  
HERRAMIENTAS DE CORTE DE METAL DURO EN EL PROCESO DE  
TORNEADO DEL ACERO INOXIDABLE AISI 304”**

**AUTOR: Luis Manuel Márquez Moya**

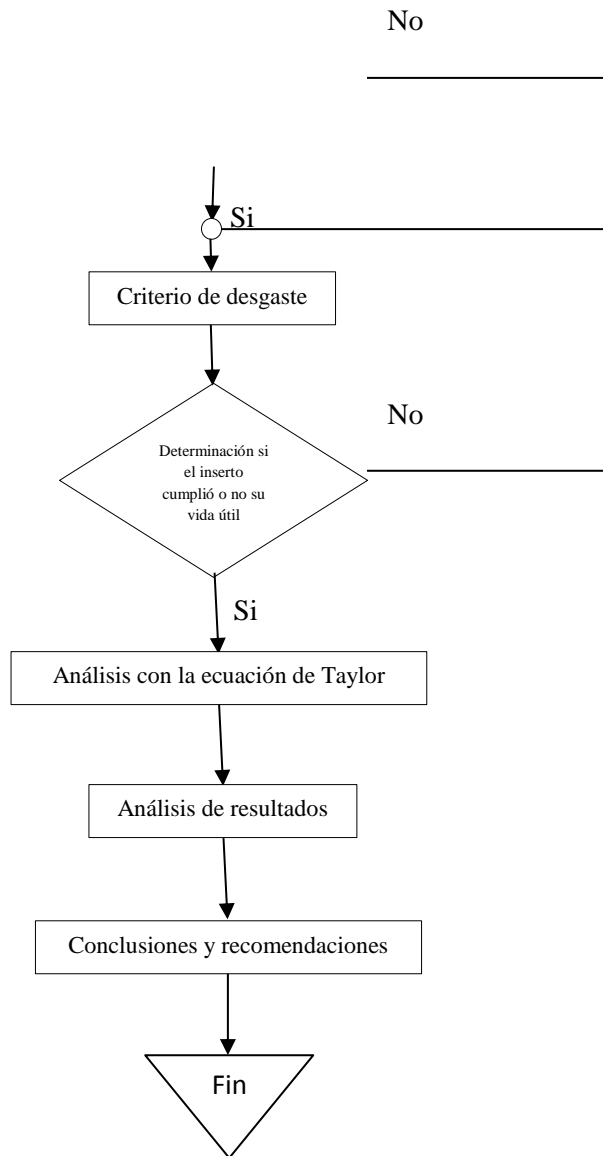
Figura 3. 1.- Diagrama de flujo para el estudio de la vida de la herramienta de corte (Autor)

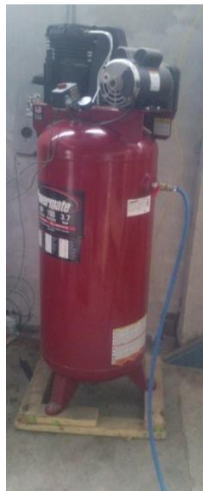
Para este sistema necesitamos un compresor que nos ayude con aire comprimido con la presión de funcionamiento requerida.

**Figura 3. 8.-** Compresor (Autor)

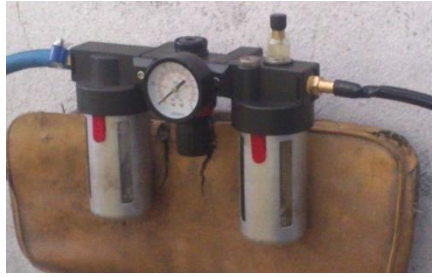
A continuación del compresor debemos conectar una unidad de mantenimiento de aire que impida el paso de agua que se encuentra en el interior del tanque compresor a causa de la humedad del ambiente ya que si esta llegase a pasar podría causar daños al equipo MQL.

**Figura 3. 9.-** Unidad de mantenimiento de aire(Autor)

- Cuando se use el sistema de Mínima cantidad de lubricación tener especial cuidado con el suministro de aire, que el mismo antes de ser conectado se debe purgar la unidad de mantenimiento para evitar el ingreso de partículas de agua al sistema, que la presión no exceda la recomendada ya podría causar daños a los componentes internos del sistema de mínima cantidad de lubricación, que todas las tomas de aire se encuentren bien ajustadas para evitar posibles fugas que puedan causar inconvenientes en su funcionamiento
