UNIVERSIDAD TÉCNICA DE AMBATO
FACULTAD DE DISEÑO ARQUITECTURA Y
ARTES

Proyecto de Investigación previo a la obtención del Título de
Arquitecto de Interiores

**“TEMA: ESTUDIO DE INTERVENCIÓN DE LOS ESPACIOS
INTERIORES DE LA IGLESIA DEL CASERÍO
MOLLEPAMBA Y EL CONFORT DE LOS FIELES DE LA
PARROQUIA PICAIHUA”**

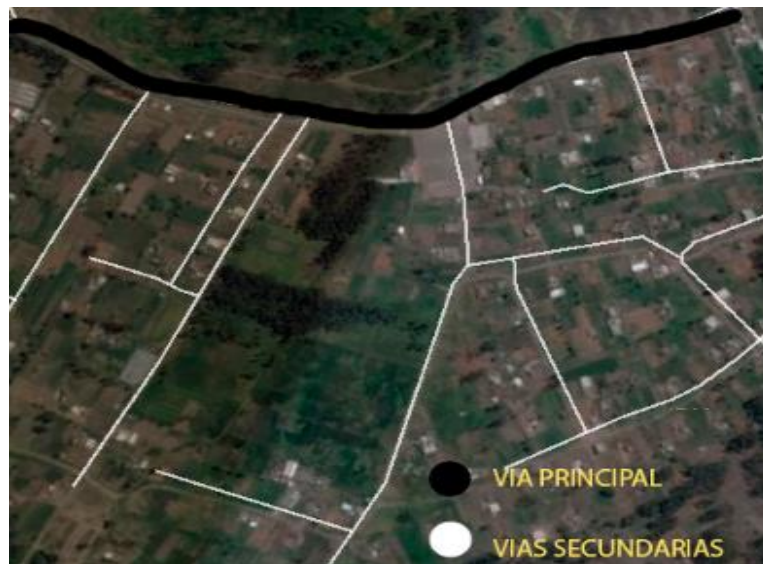
Gráfico N° 20. Vías principales y secundarias
Fuente: Google Earth 2014

El caserío posee una vía principal de acceso la cual, tiene una capa de asfalto, que viene desde la parroquia Picaihua y llega al caserío el Rosario, mientras que las vías secundarias son empedradas ver gráfico N° 21, ya que este es un lugar reconocido a nivel de la parroquia, se está contemplando realizar un mejoramiento de las vías.

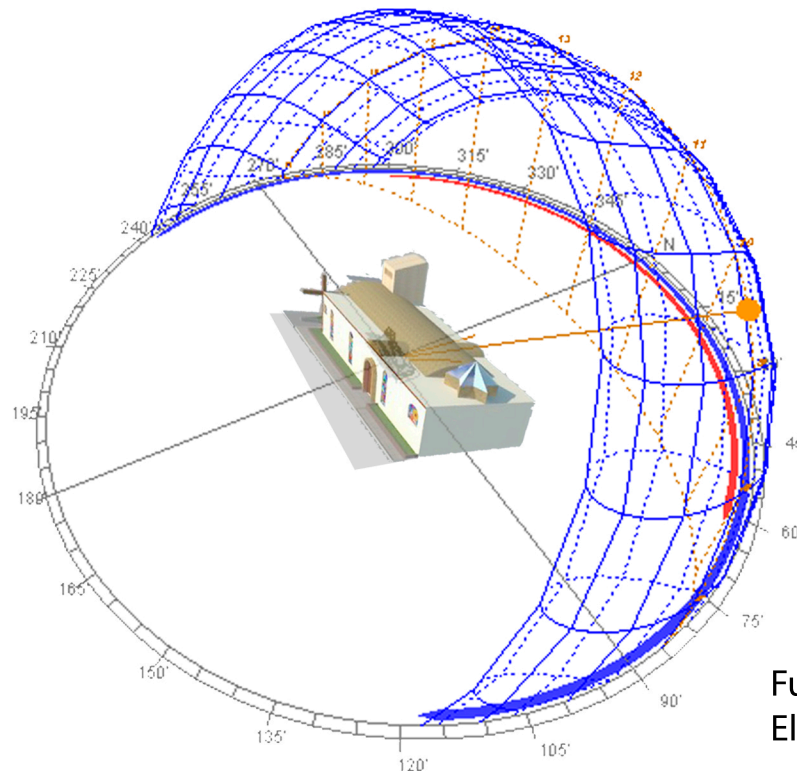
PROYECCION DE LA SOMBRA 8:00 AM

En el terreno al realizar un estudio solar se llegó a las siguientes conclusiones el sol sale por la parte lateral derecha, y se oculta por la parte lateral izquierda, en la edificación es favorable este recorrido del sol ya que ilumina una parte de la fachada y toda la parte lateral izquierda de la misma, logrando así aprovechar la iluminación natural.

Fuente: Simulación programa ecotect
Elaborado por: Christian Moreta, (2016)

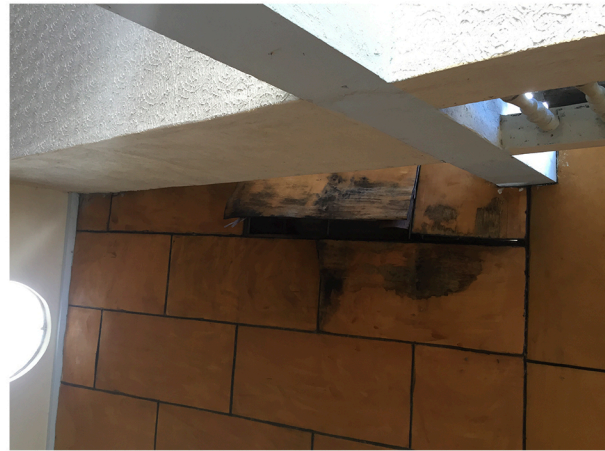
En la imagen se puede evidenciar el cielo Razo de madera, que se encuentra deteriorada debido al desgaste que ha sufrido a través del tiempo y por causa de la humedad, ya que la misma tiene varias grietas de notable consideración.

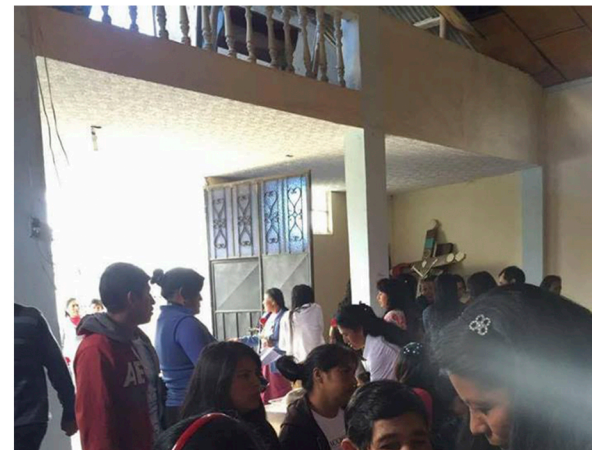
El ingreso de la iglesia es un punto a favor de la misma, ya que es por donde ingresa abundante cantidad de luz y la misma que será aprovechada a futuro, el balcón interior que existe estaba propuesto que funcionara como un coro pero no se concretó la obra.

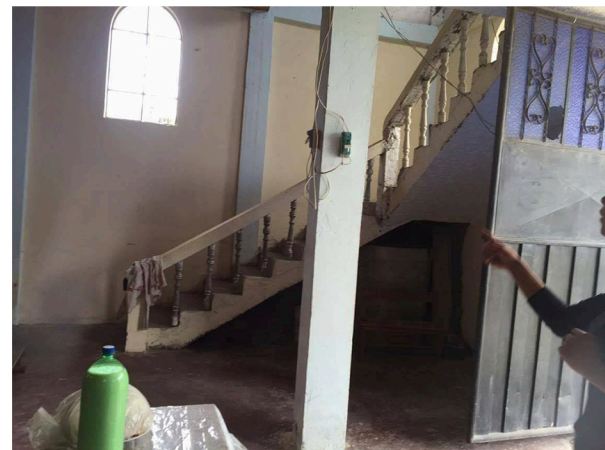
En el grafico se puede observar una barrera arquitectónica como es una columna ubicada al ingreso del templo, lo cual no permite una circulación eficiente, donde las gradas se encuentran dispuestas de manera que existe un espacio vacío debajo el cual puede ser aprovechado de una mejor manera.

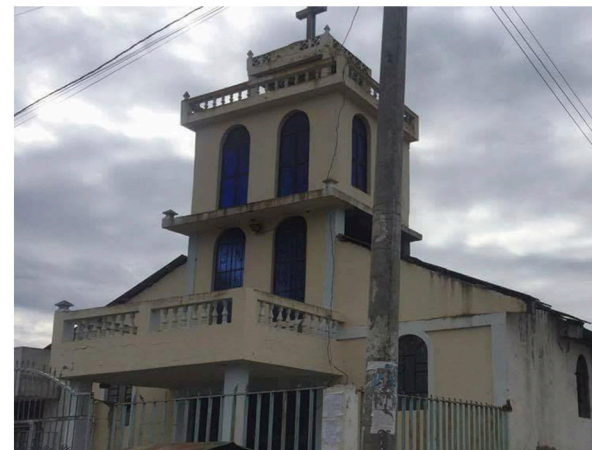
La fachada principal de la iglesia tiene cuatro ventanas las mismas que no proveen de suficiente luz al interior, además de esto existe un balcón inaccesible el mismo que es netamente decorativo y no cumple ninguna función.

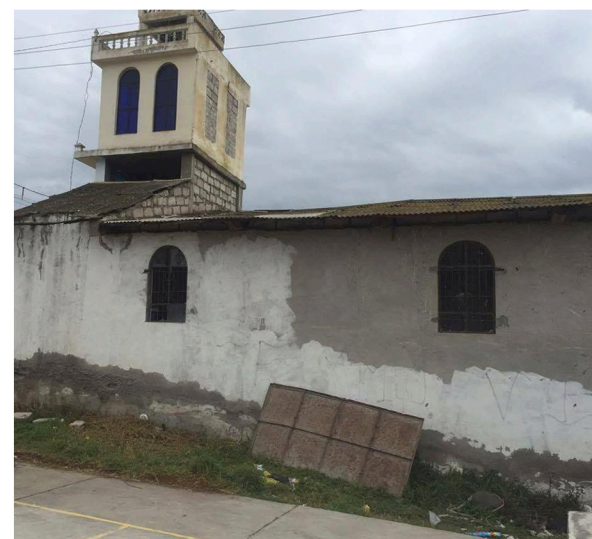
La fachada lateral derecha no se encuentra culminada, debido al bajo presupuesto que tenían al momento de construir la edificación, a este problema podemos sumarle la estructura de madera, que soporta la cubierta de zinc que se encuentra en mal estado.

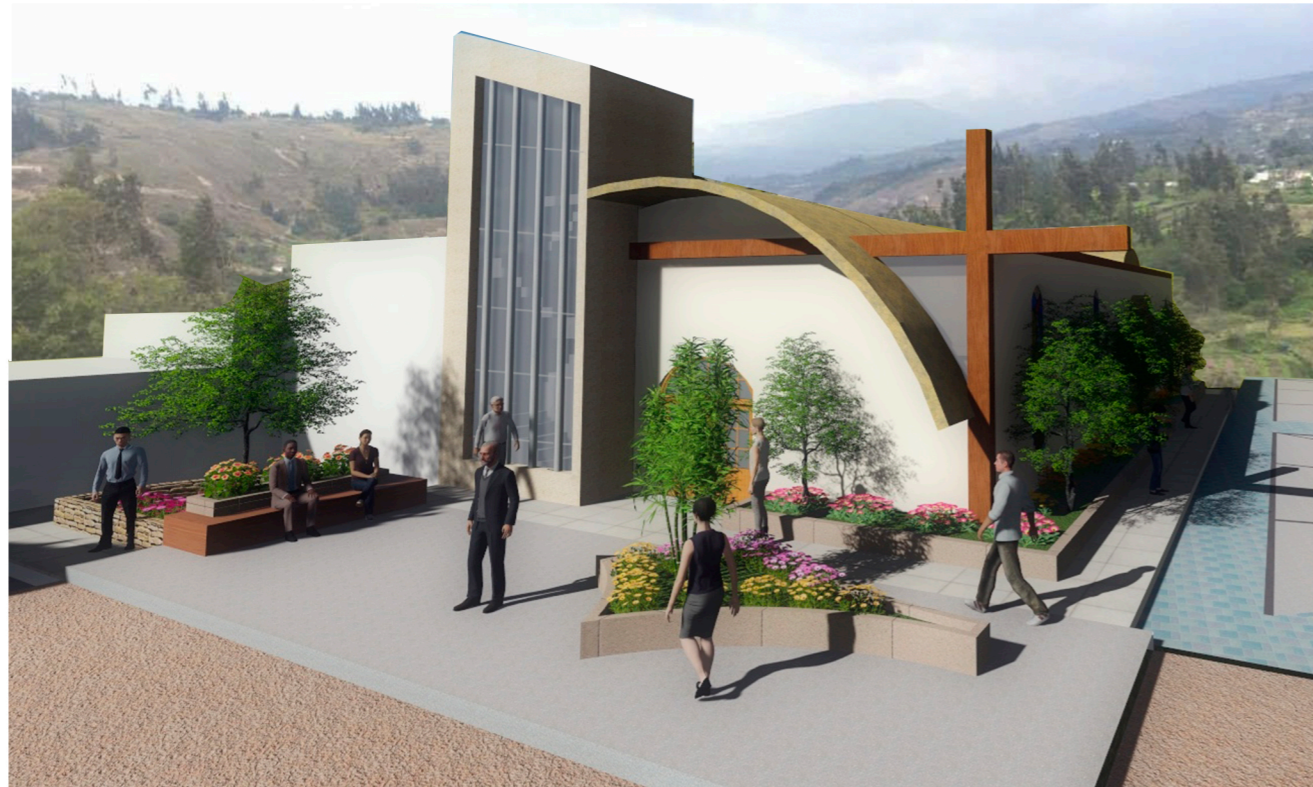
RENDER 1 INGRESO LATERAL

Se realizó una sugerencia de propuesta de la fachada, ya que esto quedará a consideración de los dirigentes y los moradores del caserío en un futuro realizarlo.
