UNIVERSIDAD TÉCNICA DE AMBATO

TEMA: “DETERMINACIÓN DE LAS CAUSAS QUE PROVOCAN LAS FALLAS
EN LOS SOPORTES DE RODAMIENTOS DE ARADOS PARA AUMENTAR LA
VIDA ÚTIL DE LOS RODAMIENTOS”.

Trabajo de Investigación, Previo a la obtención del Grado Académico de
Magister en Diseño Mecánico

Ambato – Ecuador
2017

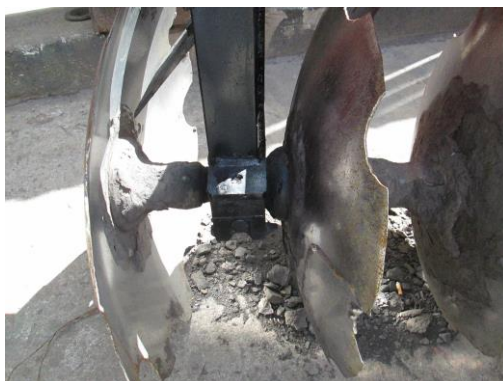
En la figura 1.1 podemos apreciar un disco de los sistemas que van a ser objeto de estudio.

Figura 1.1. Disco de Arado y chumaceras en estudio

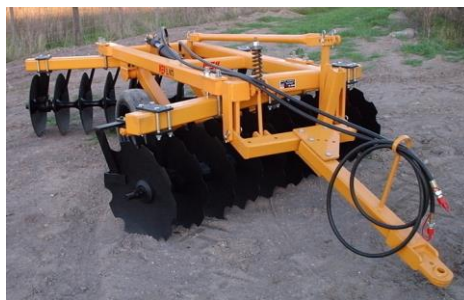
Figura 2. 1 Grada de discos de arrastre.

En la imagen 2.1 podemos apreciar uno de los tipos de accesorios que son objeto de estudio

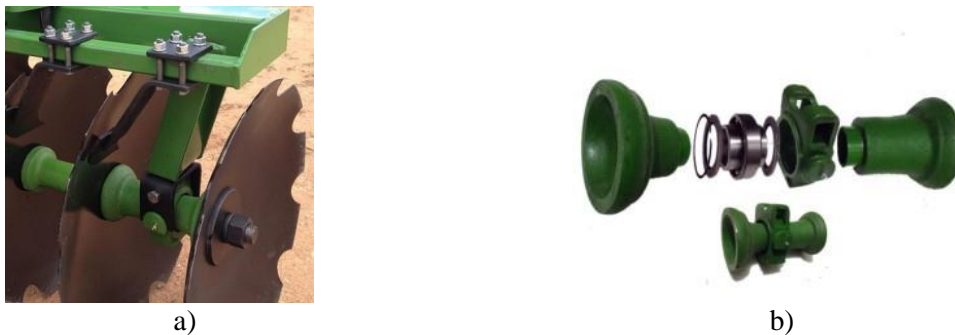
En nuestro caso el tipo de chumacera es el que podemos apreciar en la figura 2.9 y es utilizada para todos los tipos de discos de arado en este tipo de rastras

Figura 2. 12 (a) soporte y chumacera armada. (b) grupo e despiece.

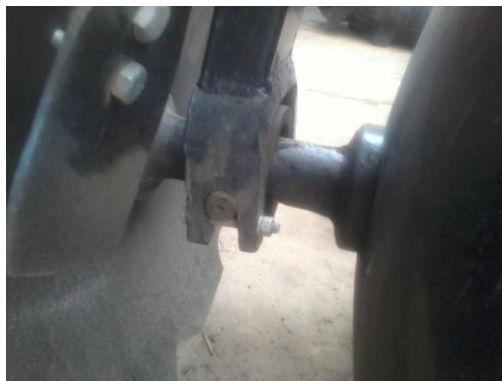
Figura 4. 2. Sistema de soporte de disco armado en el apero.

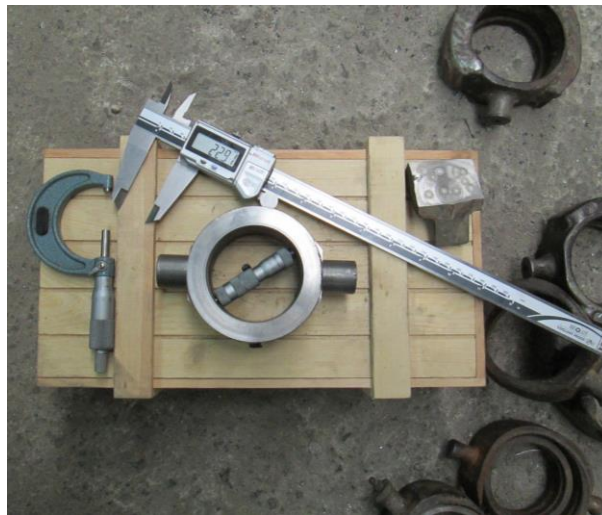
Figura 4. 13. Instrumentos de medida utilizados para un correcto mecanizado.

a) Problemas con las tolerancias en el mecanizado. En este aspecto podemos registrar dos problemas de la falta de buenos implementos de metrología, su correcto uso y la precisión del instrumental, ya que la mayoría tienen escalas sólo en décimas y se requieren en el orden de 0.01 mm como se muestra en la figura 4.21.

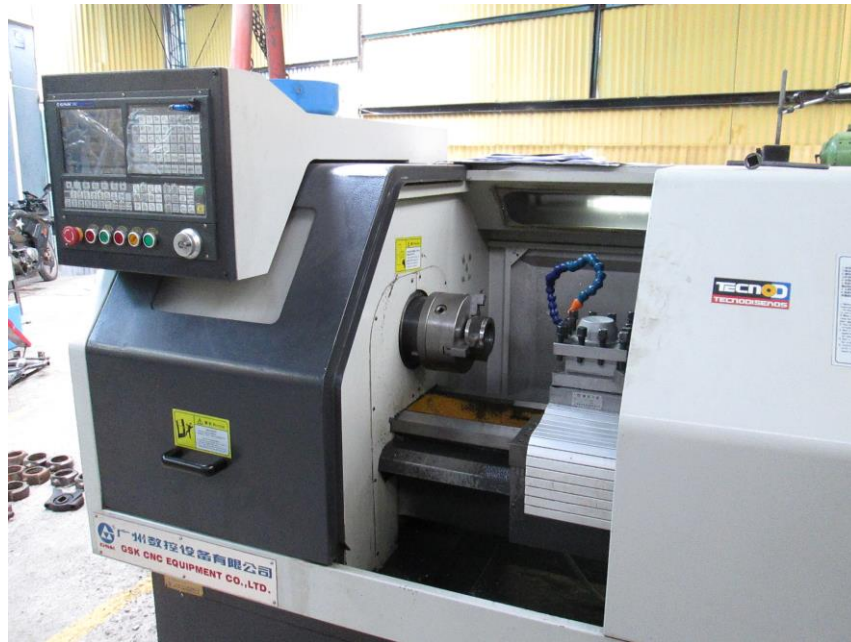
Figura 4. 14. Torno de control numérico utilizado en la construcción de elementos.

b) Problemas con las máquinas herramientas. La mayoría de talleres poseen maquinaria de baja precisión, alrededor de 0.1 mm, y en el caso de respetar las tolerancias de eje único – agujero único, se requiere maquinas con diales en centésimas de milímetro o máquinas de CNC que algunos talleres ya lo manejan como se muestra en la figura 4.22.

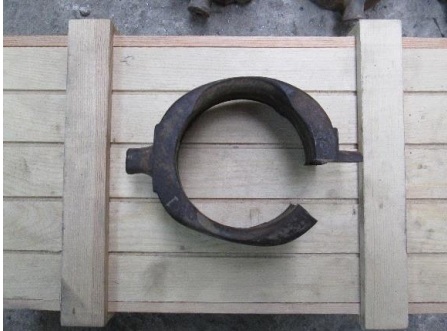
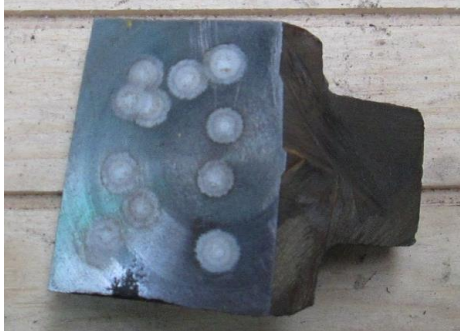
<p>Sample: Analysis Time: 01.02.2016 10:47:21 Method: Fe110</p>					
	C[%]	Si[%]	Mn[%]	P[%]	S[%]
∅	0,190	0,176	0,337	<0,0010	<0,0045
	Cr[%]	Mo[%]	Ni[%]	Cu[%]	Al[%]
∅	0,0299	0,0331	0,1012	0,1623	0,011
	Co[%]	Nb[%]	Ti[%]	V[%]	W[%]
∅	0,0030	<0,0050	0,006	0,014	<0,020
	B[%]	Sn[%]	Fe[%]		
∅	<0,014	0,015

Figura 4. 15. Análisis espectrométrico de las chumaceras, análisis realizado en laboratorio de materiales de la FIM ESPOCH.

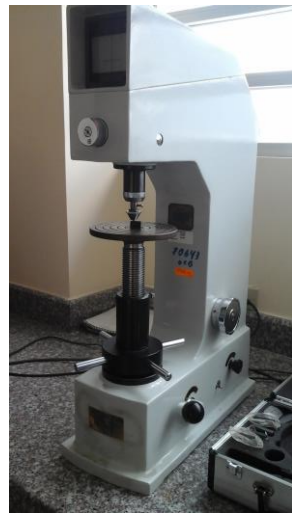
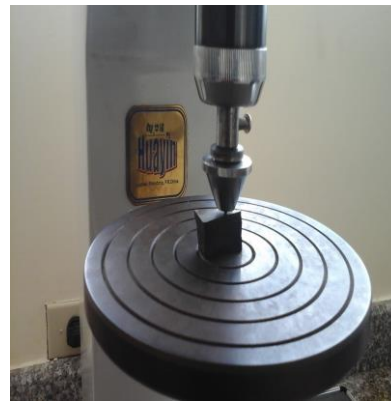
Análisis de dureza. Para el análisis de dureza utilizamos el equipo mostrado en la figura 4.18 a y b.

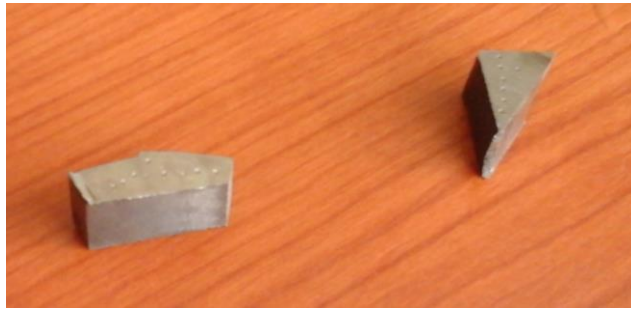
Figura 4. 21 Análisis de dureza de las chumaceras, probeta 1 y 2, análisis realizado en laboratorio de materiales FICM-UTA.

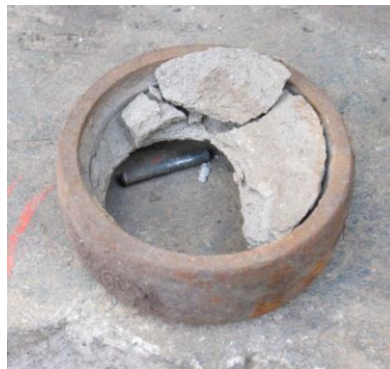
3) Guarda polvos. Un problema encontrado y que atenta contra la calidad del sellado del rodamiento es la ruptura de la arandela metálica que protege el interior del mismo problema mostrado en la figura 4.20 lo que provoca la contaminación con material del terreno que está siendo labrado, convirtiendo la mezcla de grasa y tierra en un perfecto abrasivo y llega a trabar todos los elementos internos como la jaula separadora, las esferas y por consecuencia las pistas.

Figura 4. 22. Pista de rodamiento llena de tierra al desarmar una chumacera.

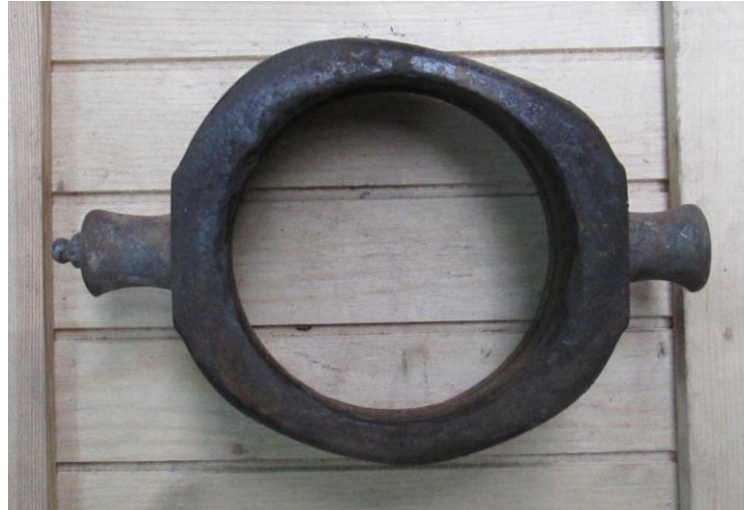
figura 6. 11. Imagen de la chumacera desgastada al espesor de falla (5mm de espesor).

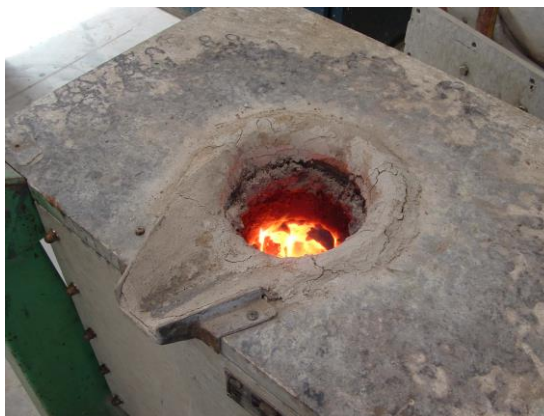
figura 6. 12. Horno de inducción con la carga.

Para realizar la fundición de los nuevos elementos utilizamos el horno de inducción de la Facultad de Mecánica de la ESPOCH, su equipo de espectrometría de marca BRUKER y el laboratorio de ingeniería de materiales esto con la ayuda y la dirección de los docentes encargados. Los equipos y el contingente ingenieril los podemos apreciar en la imágenes: 6.11, 6.12, 6.13, 6.14

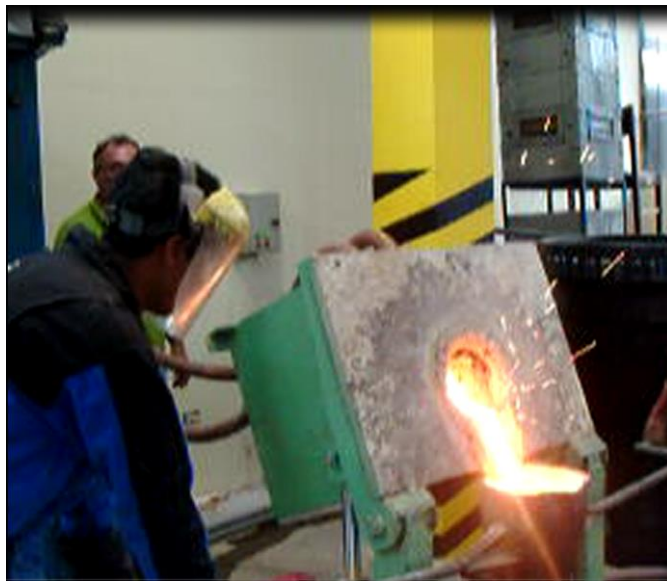
figura 6. 14. Descarga del horno de inducción, ESPOCH.

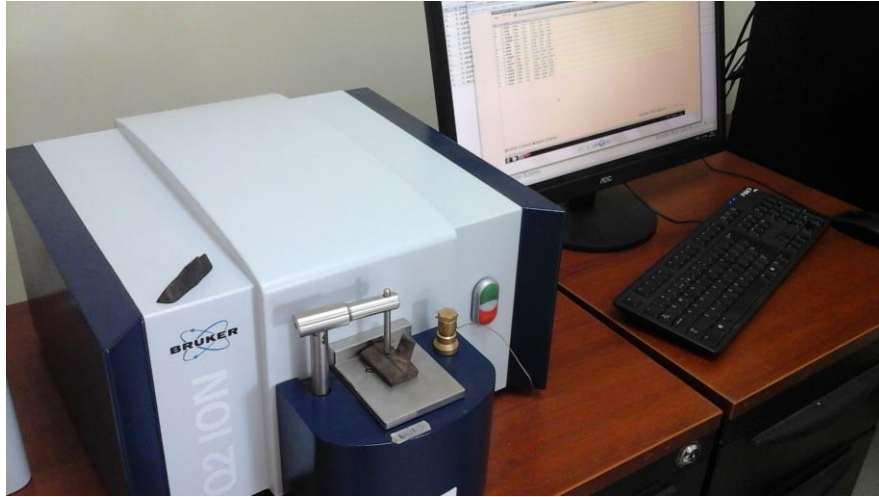
figura 6. 15. Espectrómetro BRUKER, ESPOCH.

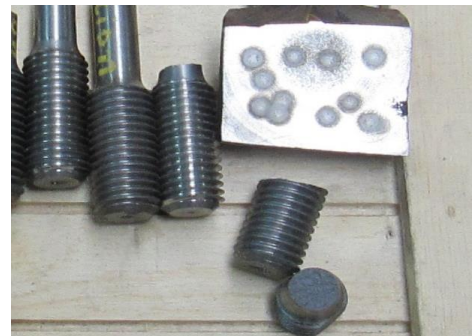
figura 6. 16. Análisis espectrométrico de los elementos fundidos.

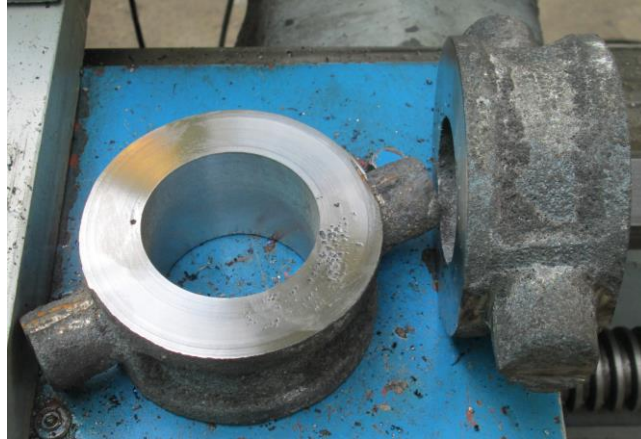
figura 6. 18 Chumaceras fabricadas en horno de cubilote.

Uno de los problemas que se tuvieron fue la baja de temperatura al incrementar el ferro-manganeso en la mezcla debido a una reacción endotérmica propia de la aleación. Para corregir el problema se procedió a construir un convertidor que es un sistema constituido por un cilindro de acero estructural de plancha de 5 mm barolada y recubierta con una capa de barro refractario de 5 cm, en la cual se procede a colocar 19% de ferro-

manganeso triturado con granulometría de 5/16 de pulgada, luego se procedió a verter 80 Kg de colada de hierro fundido y finalmente con una lanceta de acero inoxidable se procedió a la inoculación del oxígeno para generar una reacción exotérmica con el carbono y el oxígeno y subir la temperatura de la colada alrededor de los 1400 grados centígrados, esto se controló mediante un pirómetro óptico.

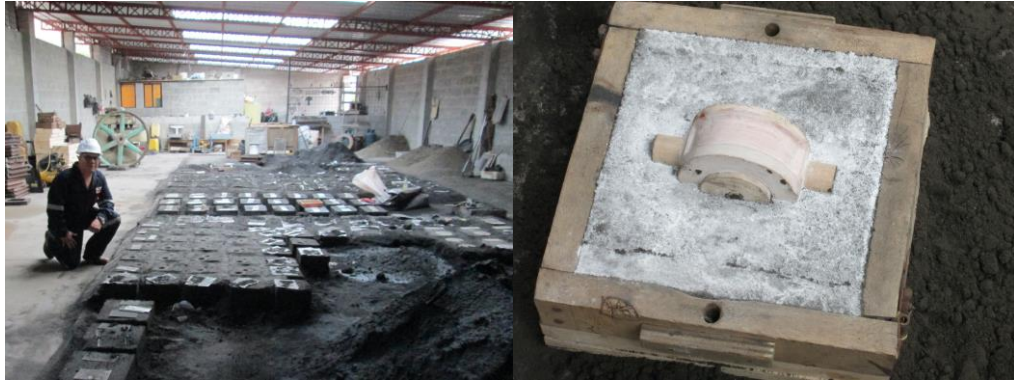
figura 6. 20. Se puede apreciar el área de preparación de las cajas para el colado del material a la izquierda y el modelo en la caja de arena verde a la derecha.

Para realizar este tipo de producto como son las chumaceras en fundición de hierro se realizaron: el modelo en madera, el modelado de las cajas de arena verde y se utilizaron las instalaciones de la fundidora “Tecno Casting” que podemos apreciar en las figuras 6.20, 6.21 y 6.22.

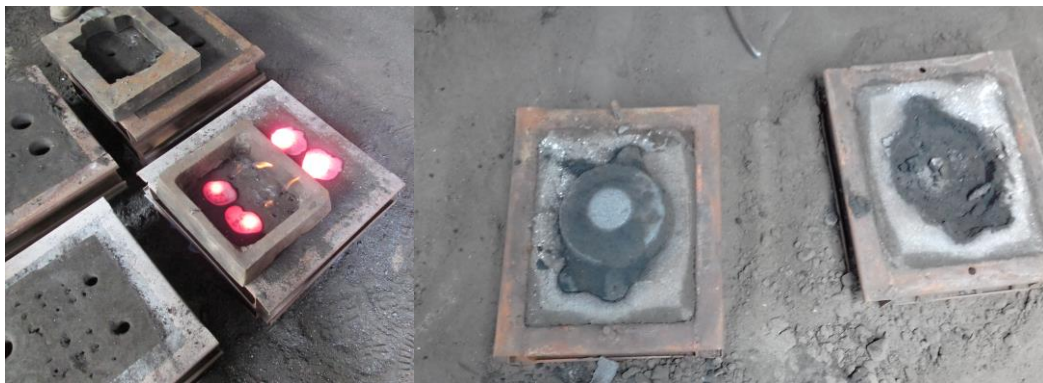
figura 6. 21. Vista del elemento recién colado ya fundido

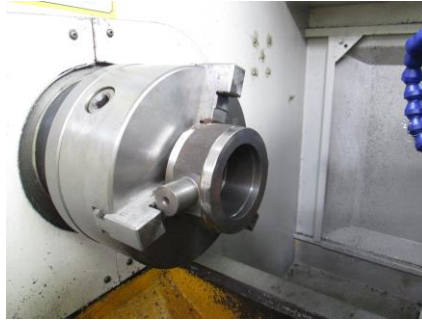
figura 6. 24. Elemento mecanizado montado en el torno de CNC.

El mecanizado de los elementos los realizamos en un torno de control numérico por computador CNC, utilizando metrología de micrómetros y calibradores pie de rey, analógicos y electrónicos para verificar las medidas. La programación se la realizó en el programa SIEMENS NX, ya que la ESPOCH cuenta con la licencia de este programa, esto podemos apreciarlo en las figuras 6.24 y 6.25 del elemento montado en el torno de CNC y la animación de Nx respectivamente.

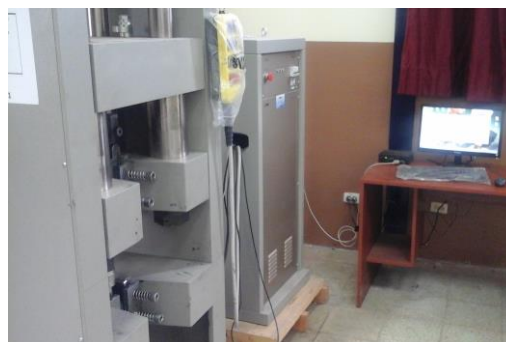
figura 6. 26. Máquina de tracción FICM.

Los ensayos de tracción se realizaron en el laboratorio de resistencia de materiales de la UTA en la FICM. Dichos ensayos fueron hechos bajo la norma ASTM E-8. En la imagen 6.26 podemos apreciar la maquina universal computarizada del laboratorio para ensayos de resistencia mecánica.

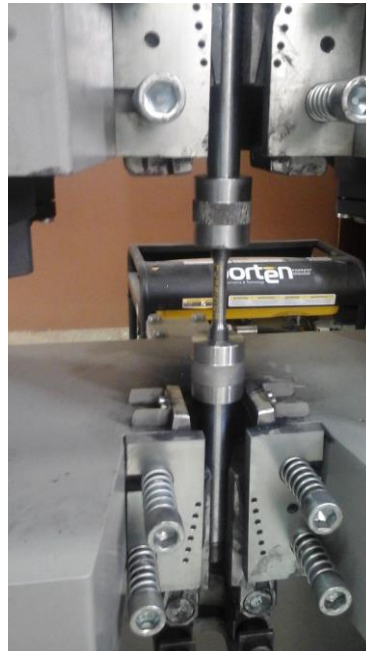
figura 6. 28 Probeta montada para el Análisis.

Estos pasos del procedimiento fueron provistos por el laboratorio de resistencia de materiales de la Facultad de Civil y Mecánica de la UTA y aplicados en los laboratorios como se muestran en la figura 6.28 y 6.29.

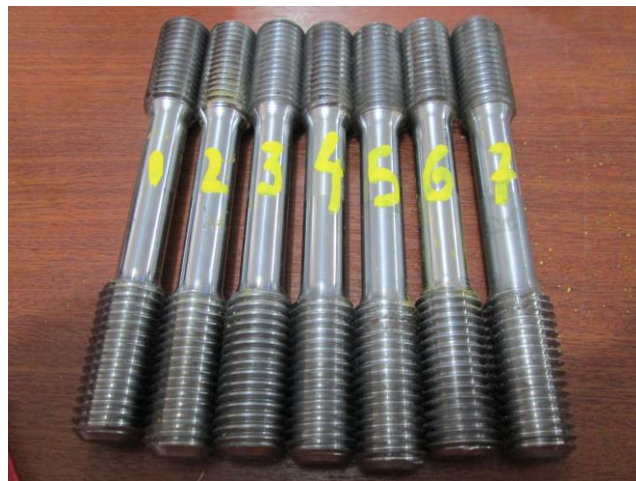
figura 6. 29. Probetas construidas para el ensayo de tracción

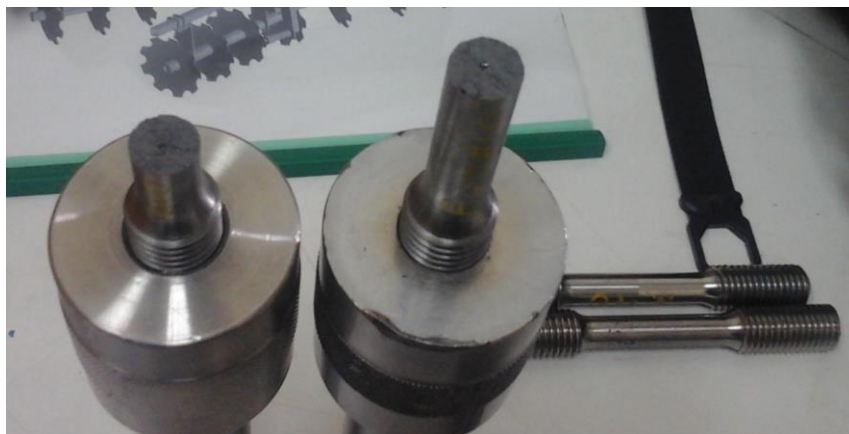
figura 6. 31. Probeta número 7 mostrándose la inclusión en su estructura atómico molecular.

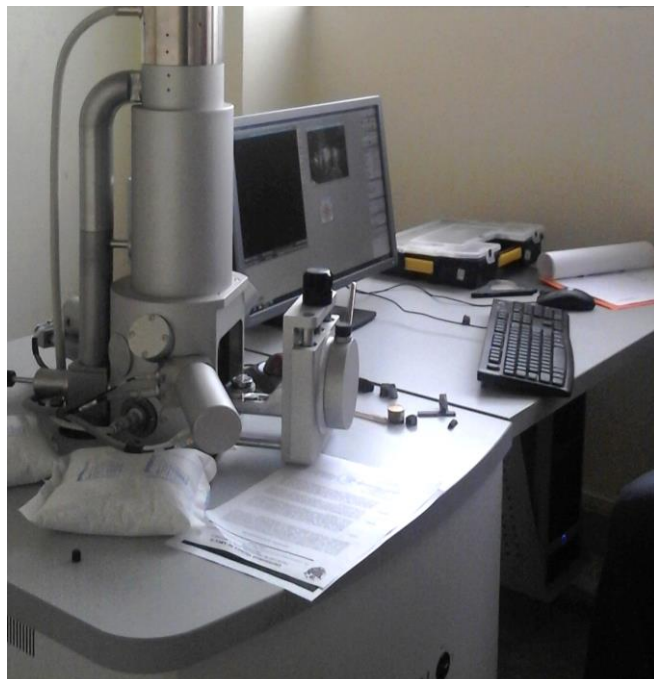
figura 6. 33. Microscopio electrónico de barrido de la FICM.

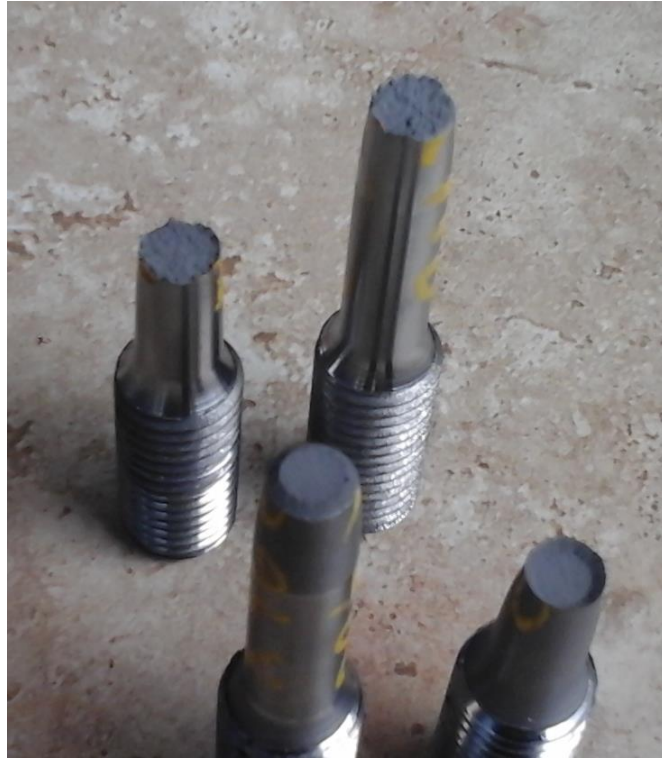
figura 6. 37. Diferencia entre la fractura dúctil del acero de bajo carbono (abajo) y nuestra fundición al manganeso con su fractura frágil (arriba).

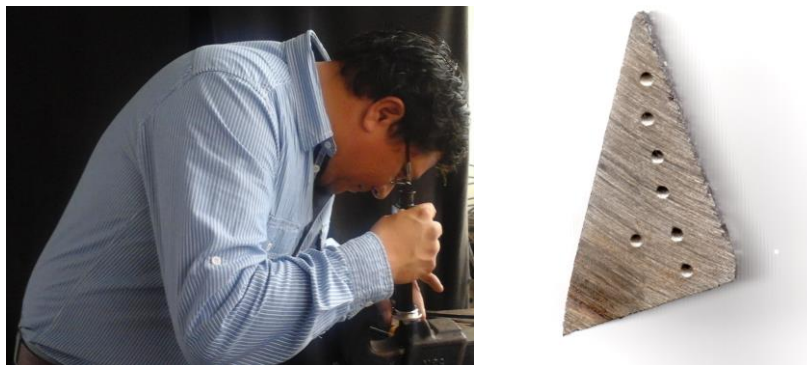
figura 6. 38. Medición las indentaciones del ensayo de dureza Brinell en el laboratorio de materiales FICM UTA, Izquierda medición de grano con objetivo escalado micrométricamente, derecha fotografía del barrido de dureza en la probeta.
