**UNIVERSIDAD TÉCNICA DE AMBATO**  
**FACULTAD DE INGENIERÍA CIVIL Y MECÁNICA**  
**CARRERA DE INGENIERÍA CIVIL**

TRABAJO EXPERIMENTAL PREVIO A LA OBTENCIÓN DEL TÍTULO DE  
INGENIERO CIVIL

IMPLEMENTACIÓN DEL PROCESO DE CONSERVACIÓN DE LA  
ESTRUCTURA DE LA CAPA DE RODADURA DE LA VÍA PATATE -  
PÍLLARO EN EL TRAMO KM 7+600 AL KM 11+400 DE LA PROVINCIA  
DE TUNGURAHUA.

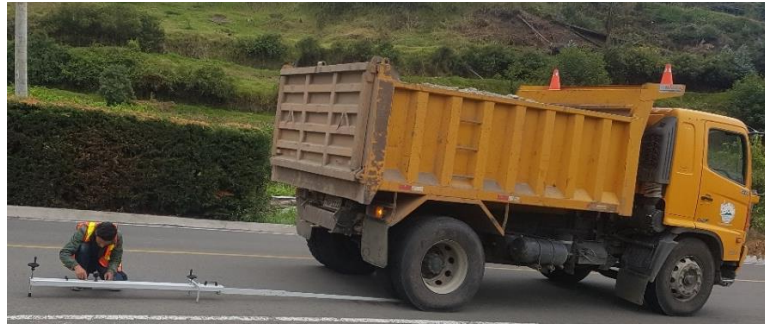
Gráfico 4: Evaluación estructural de un pavimento flexible mediante la Viga Benkelman  
Elaborado por: Tixe Edison

Los ensayos se realizan colocando la punta de la viga entre las dos ruedas y midiendo la deflexión cuando el vehículo se avanza y se retira. Los resultados de las deflexiones se leen en un dial indicador.

Adicionalmente, se mide la temperatura en la superficie del pavimento, para efectuar una corrección por temperatura en el valor obtenido. [38]

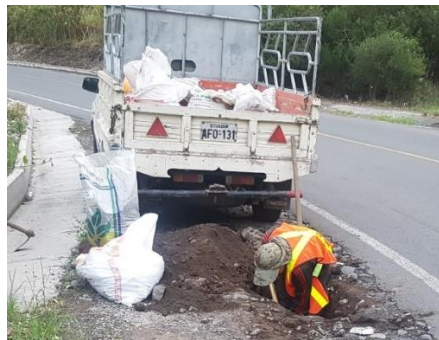
Gráfico 5: Elaboración de una calicata  
Elaborado por: Tixe Edison

- a) El estado real de la capa (agrietamiento y cimentación).
- b) Los contenidos de humedad

Los espesores de las capas. [13]

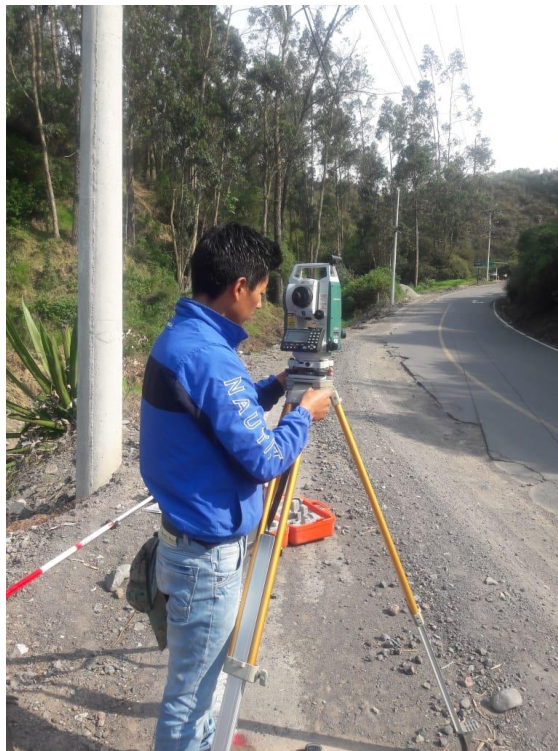
Gráfico 7: Levantamiento georreferenciado de la vía

Para realizar la georreferenciación del tramo N° 3 de la vía Patate - Píllaro, la estación total se ubicó en la abscisa km 7+600 (Gráfico 7) de donde se dio inicio a recolectar los puntos de la vía, tomando en cuenta todos los detalles existentes, como es pozos de alcantarillas, cunetas y accesos principales a los diferentes sectores.

El tramo en estudio cuenta con un ancho aproximado de 7.20 m con una variación de  $\pm 50$  cm, el abscisado se lo realizó a cada 10 m en tramos rectos y en tramos curvos se los realizo cada 5 m.

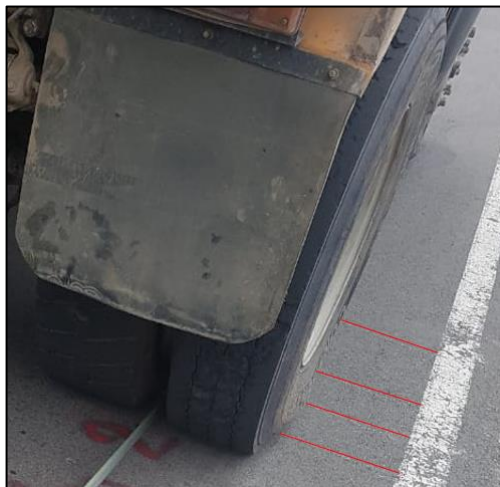
Gráfico 11: Ubicación del centro de gravedad del eje posterior  
Fuente: Tixe Edison

- 3) La rueda dual externa deberá ser colocada sobre el punto seleccionado, quedando este ubicado entre ambas llantas (Gráfico 11). Para la correcta ubicación de la misma es conveniente colocar en la parte trasera externa del camión una guía vertical en correspondencia con el eje de carga; desplazando suavemente el camión, se hace coincidir la guía vertical con la línea transversal indicada en el paso número I, de modo que simultáneamente el punto que entre ambas llantas de la rueda dual y que coincida aproximadamente con el eje vertical del centro de gravedad del conjunto, para toda esta operación es aceptable una tolerancia en el rango de 3" alrededor del punto. [34]

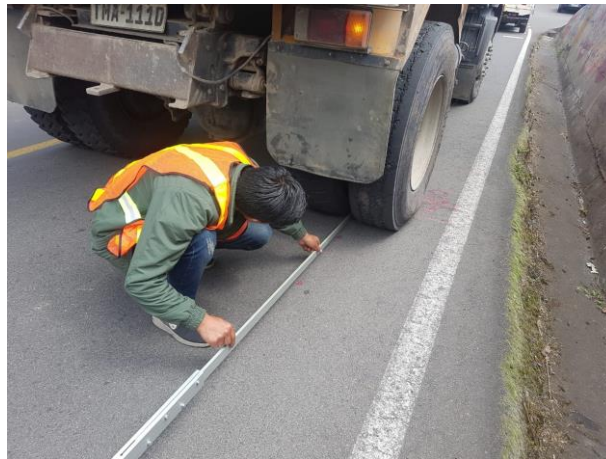
Gráfico 12: Ubicación de la viga Benkelman para el ensayo  
Fuente: Tixe Edison

- 4) Se coloca la viga sobre el pavimento, detrás del camión, perpendicularmente al eje de carga, de modo que la punta de prueba del brazo móvil coincida con el punto de ensayo y la viga no roce contra las cubiertas de las llantas de la rueda dual.
- 5) Una vez instalada la viga en el punto de medición haciendo coincidir con la guía vertical y la marca inicial, se verificará que esta se encuentre alineada longitudinalmente con la dirección del movimiento del camión paralelo a la línea de borde del pavimento (Gráfico 12).

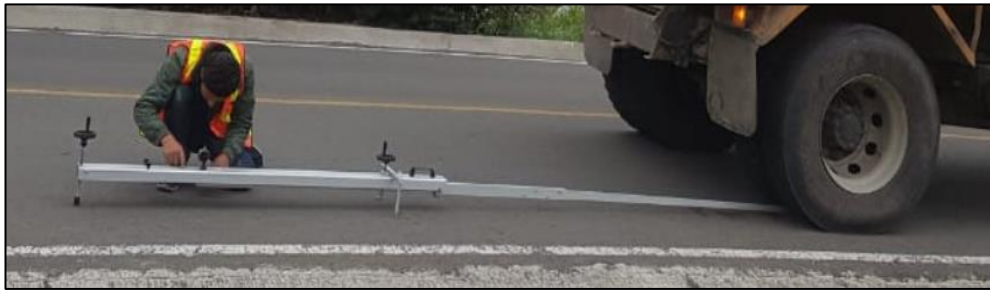
Gráfico 13: Viga Benkelman utilizada en los ensayos  
Fuente: Tixe Edison

La viga Benkelman utilizada para las pruebas de campo es propiedad de la Universidad Técnica de Ambato, Facultad de Ingeniería Civil y Mecánica- Carrera de Ingeniería Civil.

La viga tiene una relación de brazos 2:1, el brazo largo mide 2,44 m y el corto mide 1,22 m

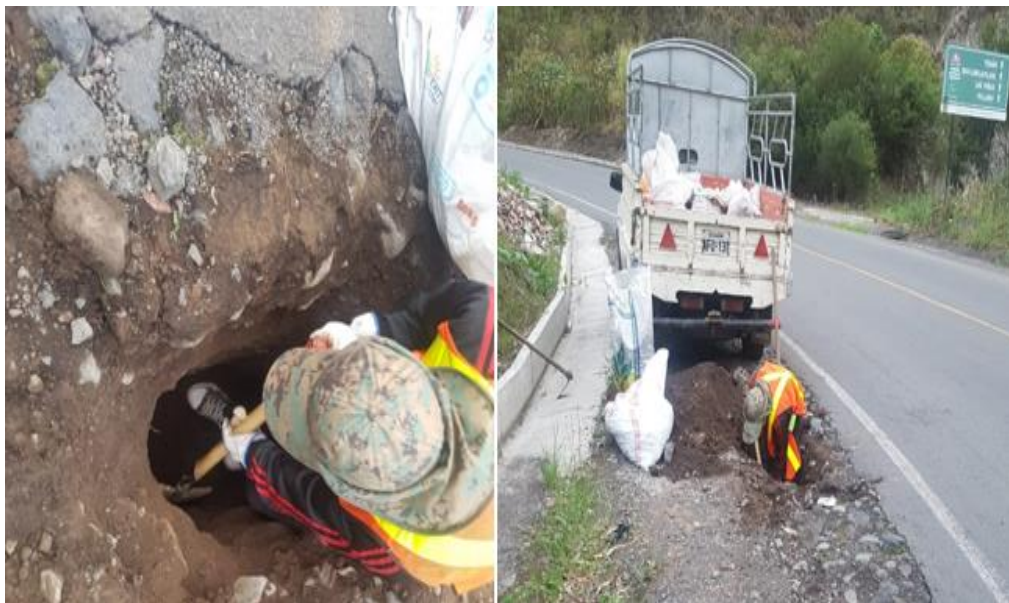
Gráfico 18: Extracción de muestras de suelo  
Fuente: Tixe Edison

Luego de extraer las muestras de suelo, estas muestras tuvieron un periodo de secado de 10 días para luego ser transportado a los laboratorios de la Facultad de Ingeniería Civil y Mecánica para sus estudios respectivos.
