**UNIVERSIDAD TÉCNICA DE AMBATO**  
**FACULTAD DE INGENIERÍA CIVIL Y MECÁNICA**  
**CARRERA DE INGENIERÍA CIVIL**

**TRABAJO EXPERIMENTAL PREVIO A LA OBTENCIÓN DEL TÍTULO  
DE INGENIERO CIVIL**

IMPLEMENTACIÓN DEL PROCESO DE CONSERVACIÓN DE LA ESTRUCTURA DE LA CAPA DE RODADURA DE LA VÍA CEVALLOS - MOCHA EN EL TRAMO KM 4 + 960 HASTA KM 9 + 920 DE LA PROVINCIA DE TUNGURAHUA.

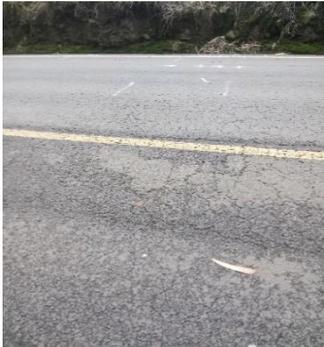
<p>Es una serie de grietas interconectadas por fatiga de la capa de rodadura asfáltica bajo acción repetida de las cargas de tránsito. Las grietas se conectan formando polígonos con ángulos agudos que desarrollan un patrón que se asemeja a la piel de cocodrilo.</p>	<p><b>L:</b> grietas finas longitudinales que se desarrollan de forma paralela.</p> <p><b>M:</b> patrón o red de grietas que pueden estar ligeramente descascaradas.</p> <p><b>H:</b> grietas de tal forma que las piezas o pedazos están bien definidos y descascarados los bordes.</p>	Metros cuadrados.
<b>2. Exudación</b>

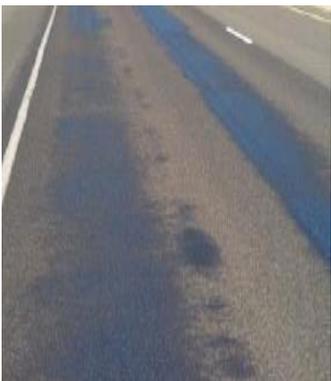
<p>Es una película de material bituminoso en la superficie del pavimento, la cual forma una superficie brillante, cristalina y reflectora que usualmente llega a ser pegajosa. La exudación es originada por exceso de asfalto en la mezcla, exceso de aplicación de un sellante asfáltico o un bajo contenido de vacíos de aire.</p>	<p><b>L:</b> es detectable durante unos pocos días. El asfalto no se pega a los zapatos o a los vehículos.</p> <p><b>M:</b> el asfalto se pega a los zapatos y vehículos durante unas pocas semanas.</p> <p><b>H:</b> gran cantidad de asfalto se pega a los zapatos y vehículos al menos durante varias semanas.</p>	<p>Metros cuadrados.</p>
<b>3. Fisuras en Bloque</b>

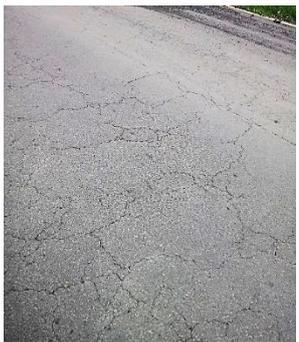
<p>Son grietas interconectadas que dividen el pavimento en pedazos aproximadamente rectangulares. Los bloques pueden variar en tamaño de 0.30 m x 0.30 m a 3.0 m x 3.0 m. Se originan principalmente por la contracción del concreto asfáltico y los ciclos de temperatura diarios.</p>	<p><b>L:</b> define para grietas longitudinales y transversales.</p> <p><b>M:</b> definidos por grietas de severidad media</p> <p><b>H:</b> definidos por grietas de alta severidad.</p>	<p>Metros cuadrados.</p>

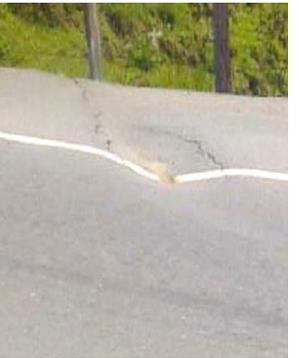
<b>4. Abultamiento y Hundimientos</b>

<p>Son pequeños desplazamientos hacia arriba localizados en la superficie del pavimento. Los hundimientos son</p>	<p><b>L:</b> se originan una calidad de tránsito de baja severidad.</p> <p><b>M:</b> se originan una calidad de tránsito de severidad media.</p> <p><b>H:</b> se originan una calidad de tránsito de severidad alta.</p>	<p>Metros.</p>

desplazamientos hacia abajo, pequeños y abruptos, de la superficie del pavimento.		
<b>5. Corrugación</b>

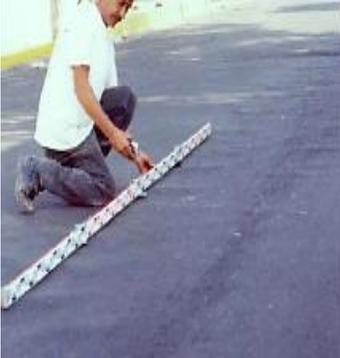
<p>Es una serie de cimas y depresiones muy próximas que ocurren a intervalos bastante regulares, usualmente a menos de 3.0 m. Las cimas son perpendiculares a la dirección del tránsito. Este tipo de daño es usualmente causado por la acción del tránsito combinada con una carpeta o una base inestables.</p>	<p>Es una serie de cimas y depresiones muy próximas que ocurren a intervalos bastante regulares, usualmente a menos de 3.0 m. Las cimas son perpendiculares a la dirección del tránsito. Este tipo de daño es usualmente causado por la acción del tránsito combinada con una carpeta o una base inestables.</p> <p><b>L:</b> producen una calidad de tránsito de baja severidad.  <b>M:</b> producen una calidad de tránsito de mediana severidad.  <b>H:</b> producen una calidad de tránsito de alta severidad.</p>	Metros cuadrados.

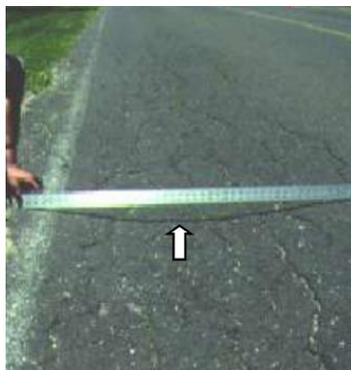
<b>6. Depresión</b>

<p>En áreas localizadas de la superficie del pavimento con niveles ligeramente más bajos que el pavimento a su alrededor. En múltiples ocasiones, las depresiones suaves sólo son visibles después de la lluvia. En el pavimento seco las depresiones pueden ubicarse gracias a las manchas causadas por el agua almacenada.</p>	<p>En áreas localizadas de la superficie del pavimento con niveles ligeramente más bajos que el pavimento a su alrededor. En múltiples ocasiones, las depresiones suaves sólo son visibles después de la lluvia. En el pavimento seco las depresiones pueden ubicarse gracias a las manchas causadas por el agua almacenada.</p> <p>Máxima profundidad de la depresión:  <b>L:</b> 13.0 a 25.0mm.  <b>M:</b> 25.0 a 51.0mm.  <b>H:</b> Más de 51.0mm.</p>	Metros cuadrados.
<b>7. Fisura de Borde</b>

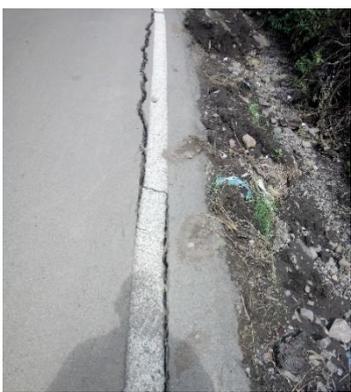
<p>Las grietas son paralelas y, generalmente, están a una distancia entre 0.30 y 0.60 m del borde exterior del pavimento. Este daño se acelera por las cargas de tránsito y puede originarse por debilitamiento, debido a condiciones climáticas, de la base o de la subrasante próximas al borde del pavimento.</p>	<p><b>L:</b> Agrietamiento bajo o medio sin fragmentación o desprendimiento.  <b>M:</b> Grietas medias con algo de fragmentación y desprendimiento.  <b>H:</b> Considerable fragmentación o desprendimiento a lo largo del borde.</p>	<p>Metros.</p>
<b>8. Fisura de Reflexión de Junta</b>

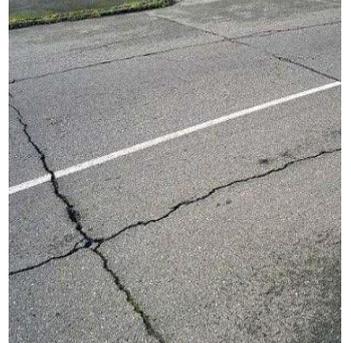
<p>Este daño ocurre solamente en pavimentos con superficie asfáltica contruidos sobre una losa de concreto de cemento Portland. Estas grietas son causadas principalmente por el movimiento de la losa de concreto de cemento Portland, inducido por temperatura o humedad, bajo la superficie de concreto asfáltico.</p>	<p><b>L:</b> grieta sin relleno de ancho &gt; 10 mm o grieta rellena de cualquier ancho.  <b>M:</b> grieta sin relleno con ancho entre (10–76mm) o grieta sin relleno de cualquier ancho hasta 76mm.  <b>H:</b> grieta rellena o no, rodeada de un agrietamiento de alta severidad, Grietas sin relleno de más de 76.0 mm o grieta de cualquier ancho está severamente fracturada.</p>	<p>Metros.</p>

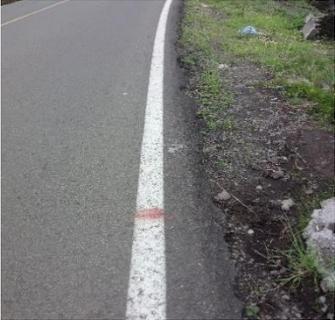
<b>9. Desnivel Carril/Berma</b>

<p>Es una diferencia de niveles entre el borde del pavimento y la berma. Este daño se debe a la erosión de la berma, el asentamiento berma o la colocación de sobre carpetas en la calzada sin ajustar el nivel de la berma.</p>	<p><b>L:</b> La diferencia en elevación entre el borde del pavimento y la berma está entre 25.0 y 51.0mm.</p> <p><b>M:</b> La diferencia está entre 51.0 mm y 102.0mm.</p> <p><b>H:</b> La diferencia en elevación es mayor que 102.00mm.</p>	<p>Metros</p>
<p><b>10. Grietas Longitudinales y Transversales</b></p>

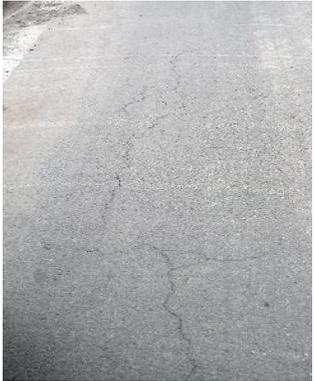
<p>Las grietas longitudinales son paralelas al eje del pavimento o a la dirección de construcción y pueden ser causadas por:</p> <ul style="list-style-type: none"> <li>- Una junta de carril del pavimento pobremente construida.</li> <li>- Una grieta de reflexión causada por el agrietamiento bajo la capa de base.</li> </ul> <p>Las grietas transversales se extienden a través del pavimento en ángulos aproximadamente rectos al eje del mismo o a la dirección de construcción.</p>	<p><b>L:</b> grieta sin relleno de ancho &gt; 10mm. O grieta rellena de cualquier ancho.</p> <p><b>M:</b> grieta sin relleno de ancho entre (10 - 76mm). O grieta sin relleno de cualquier ancho hasta 76.0 mm, rodeada grietas pequeñas.</p> <p><b>H:</b> grieta rellena o no, rodeada de grietas pequeñas de severidad media o alta.</p> <p>Grieta sin relleno de más de 76.0 mm de ancho.</p> <p>Grieta de cualquier ancho en la cual unas pocas pulgadas del pavimento alrededor de la misma están severamente fracturadas.</p>	<p>Metros.</p>

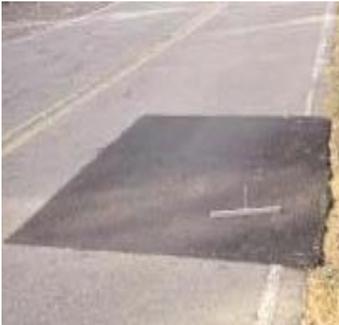
<p><b>11. Parcheo</b></p>

<p>Es un área de pavimento la cual ha sido remplazada con material nuevo para reparar el pavimento existente. Un parche se considera un defecto no importa que tan bien se comporte (usualmente, un área parchada o el área adyacente no se comportan tan bien como la sección original de pavimento).</p>	<p><b>L:</b> El parche está en buena condición buena y es satisfactorio.  <b>M:</b> El parche está moderadamente deteriorado.  <b>H:</b> El parche está muy deteriorado o la calidad del tránsito se califica como de alta severidad.</p>	<p>Metros cuadrados.</p>
<b>12. Pulimiento de Agregados</b>

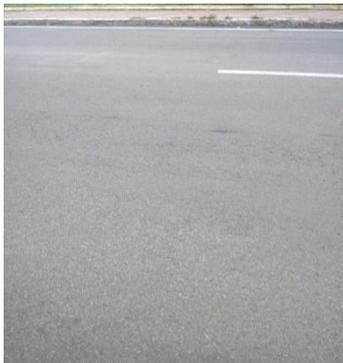
<p>Este daño es causado por la repetición de cargas de tránsito. Cuando el agregado en la superficie se vuelve suave al tacto, la adherencia con las llantas del vehículo se reduce considerablemente.</p>	<p>No se define ningún nivel de severidad. Sin embargo, el grado de pulimiento deberá ser significativo antes de ser incluido en una evaluación de la condición y contabilizado como defecto.</p>	<p>Metros cuadrados.</p>

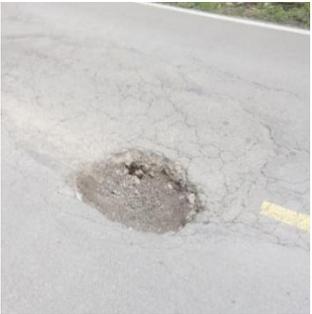
<b>13. Huecos</b>

<p>Son depresiones pequeñas en la superficie del pavimento, con diámetros menores que 0.90 m y con forma de tazón. Por lo general presentan bordes aguzados y lados verticales en cercanías de la zona superior. El crecimiento de los huecos se</p>	<p>Los huecos de diámetro &lt; 762 mm están basados en la profundidad y el diámetro de los mismos. Si el diámetro del hueco es &gt; que 762 mm, debe medirse el área en m<sup>2</sup> y dividirla entre 0.47 m<sup>2</sup> para hallar el número de huecos equivalentes. Si la profundidad &lt;= 25.0 mm, los</p>	<p>Unidad.</p>

<p>acelera por la acumulación de agua dentro del mismo. Los huecos se producen cuando el tráfico arranca pequeños pedazos de la superficie del pavimento.</p>	<p>huecos se consideran como de severidad media. Si la profundidad es &gt; 25.0 mm la severidad se considera como alta.</p>	
<b>14. Cruce de Vía Férrea</b>

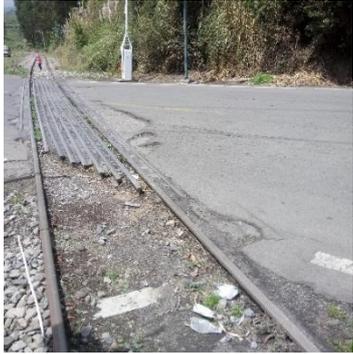
<p>Los defectos asociados al cruce de vía férrea son depresiones o abultamientos alrededor o entre los rieles.</p>	<p><b>L:</b> El cruce de vía férrea produce calidad de tránsito de baja severidad.  <b>M:</b> El cruce de vía férrea produce calidad de tránsito de severidad media.  <b>H:</b> El cruce de vía férrea produce calidad de tránsito de severidad alta.</p>	<p>Metros cuadrados.</p>
<b>15. Ahuellamiento</b>

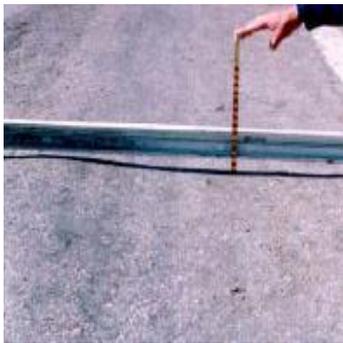
<p>Es una depresión en la superficie de las huellas de las ruedas. Puede presentarse el levantamiento del pavimento a lo largo de los lados del ahuellamiento, pero, en muchos casos, éste sólo es visible después de la lluvia, cuando las huellas estén llenas de agua. El ahuellamiento se deriva de una deformación permanente en cualquiera de las capas del pavimento o la Subrasante.</p>	<p>Profundidad media del ahuellamiento:  <b>L:</b> 6.0 a 13.0mm.  <b>M:</b> &gt;13.0 mm a 25.0mm.  <b>H:</b> &gt; 25.0mm.</p>	<p>Metros cuadrados.</p>

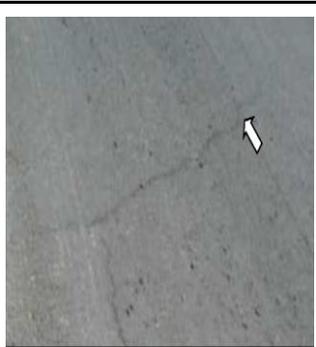
<p>Son grietas en forma de media luna. Son producidas cuando las ruedas que frenan o giran inducen el deslizamiento o la deformación de la superficie del pavimento. Usualmente, este daño ocurre en presencia de una mezcla asfáltica de baja resistencia, o de una liga pobre entre la superficie y la capa siguiente en la estructura de pavimento.</p>	<p><b>L:</b> Ancho promedio de la grieta &gt; 10.0 mm.</p> <p><b>M:</b> Ancho promedio de la grieta entre (10 - 38 mm). O área alrededor de la grieta está fracturada en pequeños pedazos ajustados.</p> <p><b>H:</b> Ancho promedio de la grieta &lt; 38mm. O el área alrededor de la grieta está fracturada en pedazos fácilmente removibles.</p>	<p>Metros cuadrados.</p>

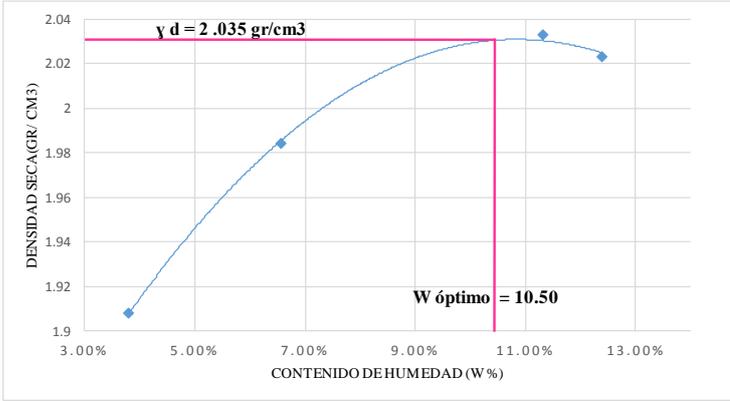
<p>The graph plots Dry Density (DENSIDAD SECA (GR/ CM<sup>3</sup>)) on the y-axis (ranging from 1.9 to 2.04) against Moisture Content (CONTENIDO DE HUMEDAD (W %)) on the x-axis (ranging from 3.00% to 13.00%). A blue curve shows the relationship, with a peak at approximately 2.035 gr/cm<sup>3</sup> and 10.50% moisture content. A vertical pink line marks the optimum moisture content (W óptimo = 10.50), and a horizontal pink line marks the maximum dry density (gamma d = 2.035 gr/cm<sup>3</sup>).</p>			
<b>4. DESCRIPCIÓN DEL ENSAYO</b>			
Densidad máxima $\gamma = 2.035$		W óptimo % = 10.50

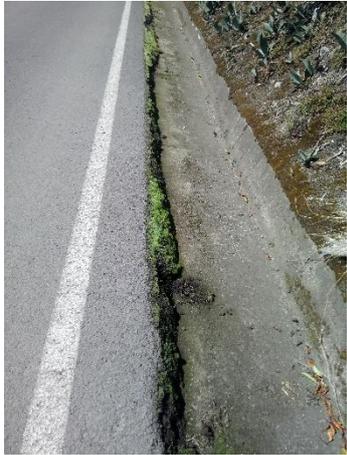
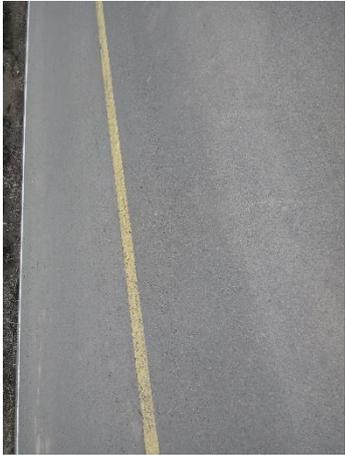
Anexo E - 4. Ensayos Índice de Condición del Pavimento ( PCI)					
N	Abscisa	Daño	N	Abscisa	Daño
1	5 + 000	Desnivelde Carril/ Berma	2	5 + 695	Piel de cocodrilo

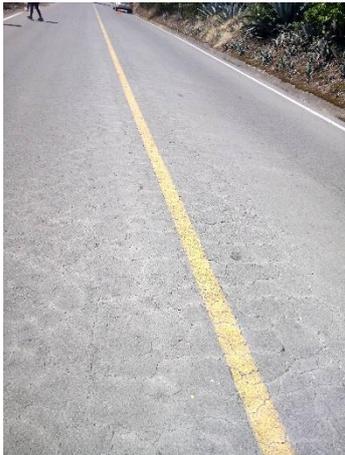
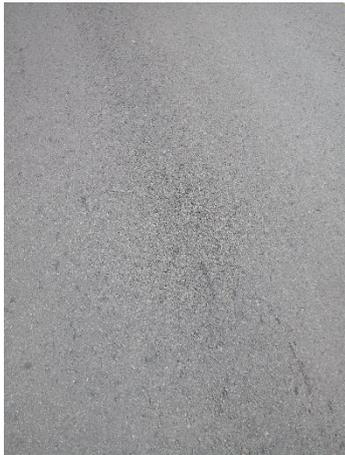
3	5 + 870	Fisuras en Bloque	4	6 + 220	Desprendimiento de Agregados

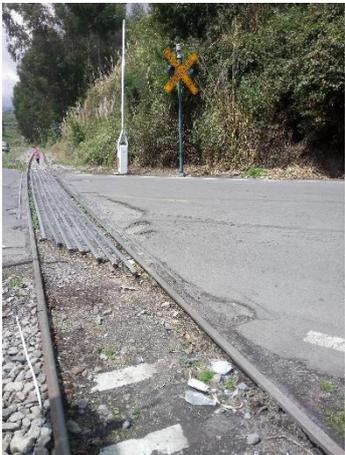
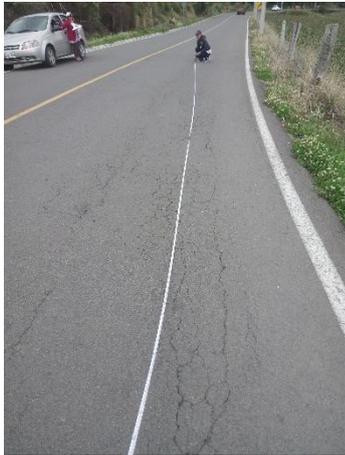
5	7 + 095	Cruce de Vía Férrea	6	7 + 460	Grietas Longitudinales y Transversales

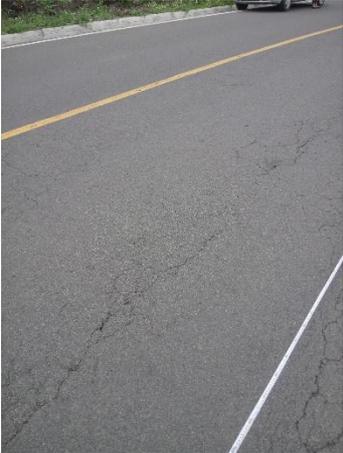
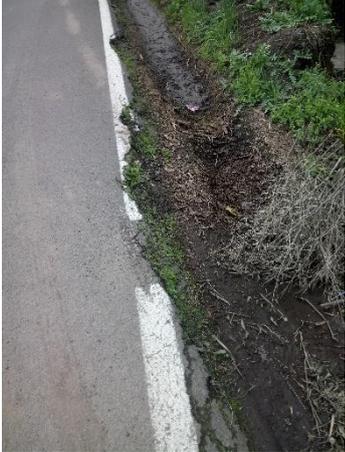
7	7 + 635	Grietas Longitudinales y Transversales	8	7 + 635	Fisura de Borde
