UNIVERSIDAD TÉCNICA DE AMBATO

**TRABAJO EXPERIMENTAL, PREVIO A LA OBTENCIÓN DEL TÍTULO
DE INGENIERO CIVIL**

**“IMPLEMENTACIÓN DEL PROCESO DE CONSERVACIÓN DE LA
ESTRUCTURA DE LA CAPA DE RODADURA DE LA VÍA PELILEO-
PATATE EN EL TRAMO Km 4+170 – Km 8+260 DE LA PROVINCIA DE
TUNGURAHUA”**

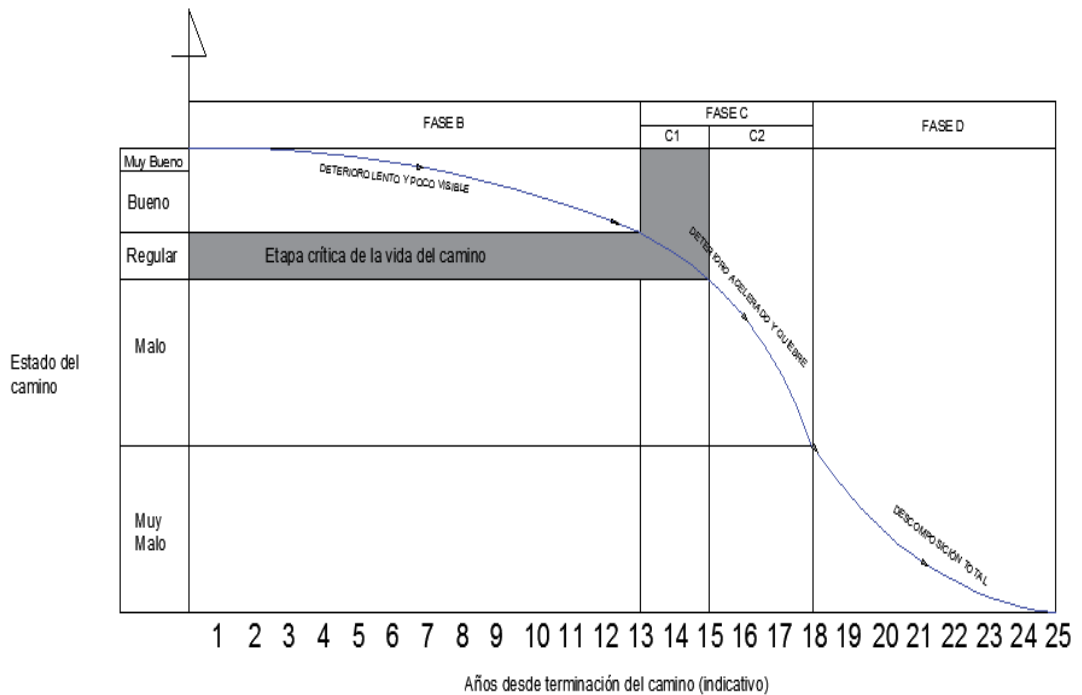
Figura 2. Ciclo de vida de un pavimento

b) Deterioro imperceptible

El pavimento ha sufrido un desgaste progresivo en el transcurso del tiempo, el deterioro en esta etapa ya existe, pero es poco visible y no es apreciable por los usuarios, igual existe transpirabilidad. Generalmente el mayor daño se produce en la superficie de rodadura debido al tránsito y clima. [4]

c) Deterioro acelerado

Después de varios años, los elementos del pavimento están cada vez más deteriorados,

la resistencia al tránsito se ve reducida. La estructura básica del pavimento está dañada, esto lo podemos constatar por las fallas visibles en la superficie de rodadura. Esta etapa es corta, ya que la destrucción es bastante acelerada. El estado del camino varía desde regular hasta muy pobre. [4]

d) Deterioro total

Esta última etapa puede durar varios años y constituye el desgaste completo del pavimento. La transitabilidad se ve seriamente reducida y los vehículos empiezan a experimentar daños en sus neumáticos, ejes, etc. Los costos de operación de los vehículos aumentan y la vía se hace intransitable para autos. [4]

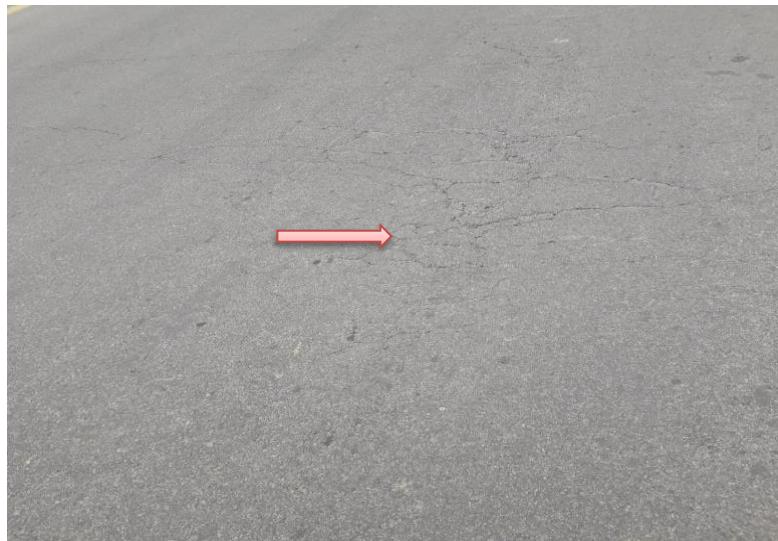
Figura 3. Piel de cocodrilo de nivel de severidad bajo

L – Finas fisuras longitudinales del espesor de un cabello, con recorrido paralelo entre ellas y con algunas o ninguna fisura de interconexión. Las fisuras no están desintegradas. [20]

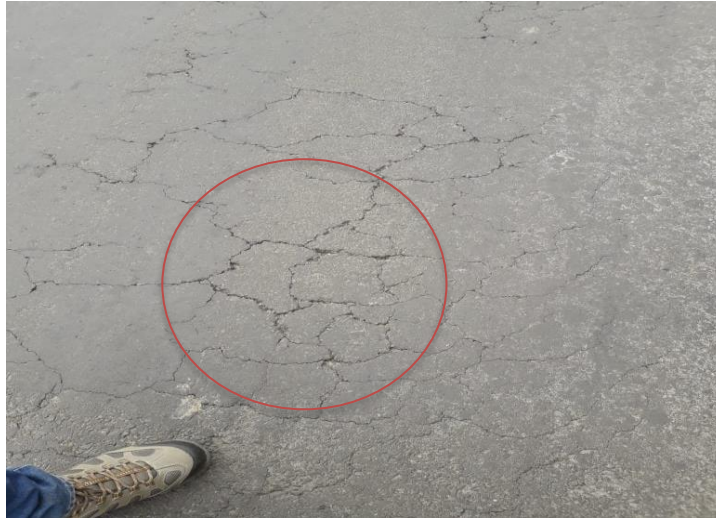
Figura 4. Piel de cocodrilo de nivel de severidad medio

M – Continuación del desarrollo de las fisuras de piel de cocodrilo, finas, en un patrón o red de fisuras que podrían estar ligeramente desintegradas. [20]

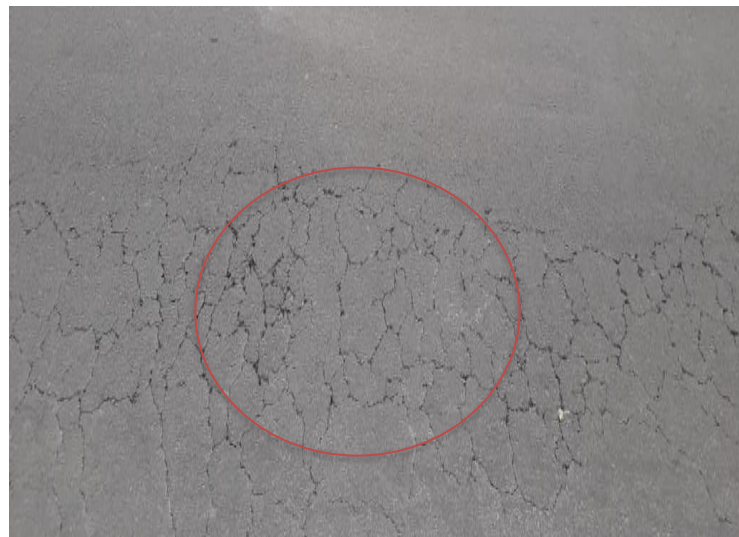
Figura 5. Piel de cocodrilo de nivel de severidad alto

Unidad de medida – La piel de cocodrilo es medida en metros cuadrados. Si hay presencia de dos o tres niveles de severidad en una misma área de falla estas porciones deben ser medidas y registradas por separado; sin embargo, si los diferentes niveles de severidad no pueden ser divididos fácilmente, la totalidad del área debe ser calificada con el mayor nivel de severidad presente. [20]

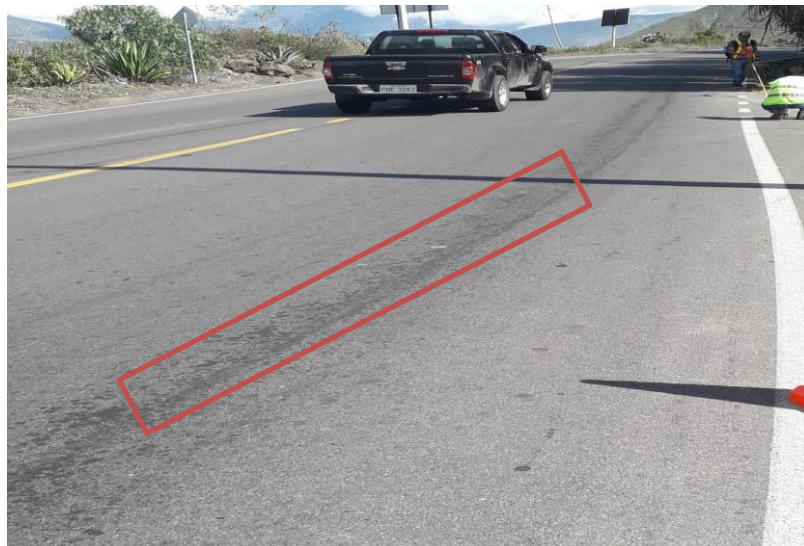
Figura 6. Exudación de nivel de severidad bajo

L –La exudación sólo ha ocurrido a un nivel muy ligero y es percibida sólo durante algunos días al año. El asfalto no se pega a los zapatos o llantas de los vehículos. [20]

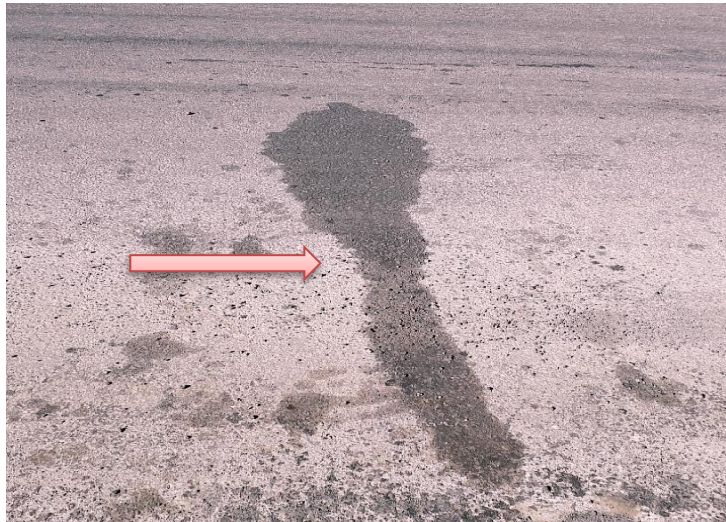
Figura 7. Exudación de nivel de severidad medio

M – La exudación ha ocurrido llegando al punto en que el asfalto se pega a los zapatos o a las llantas de los vehículos sólo durante algunas semanas en el año. [20]

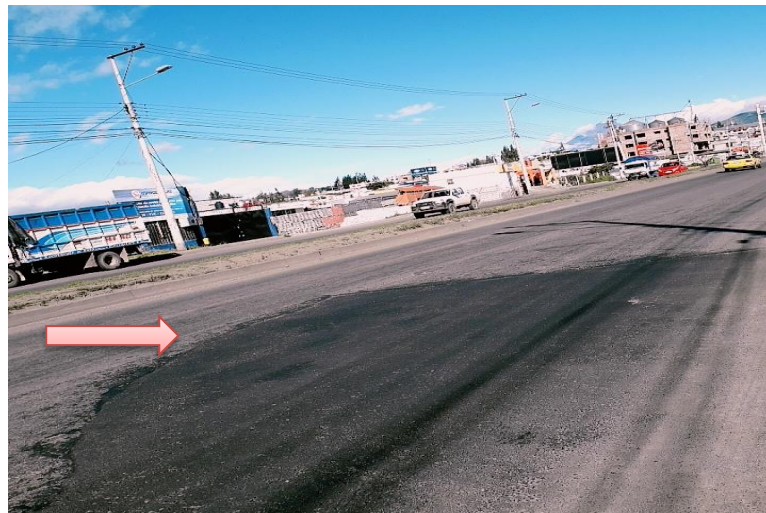
Figura 8. Exudación de nivel de severidad alto

H – La exudación ha ocurrido en forma extensiva y una cantidad considerable de asfalto se pega a los zapatos y llantas de los vehículos al menos durante varias semanas al año. [20]

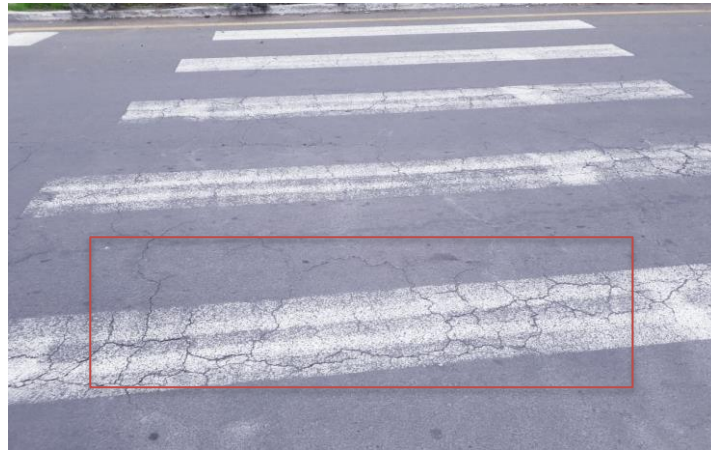
Figura 9. Fisuras en bloque de nivel de severidad bajo

L – Los bloques están definidos por fisuras de baja severidad.

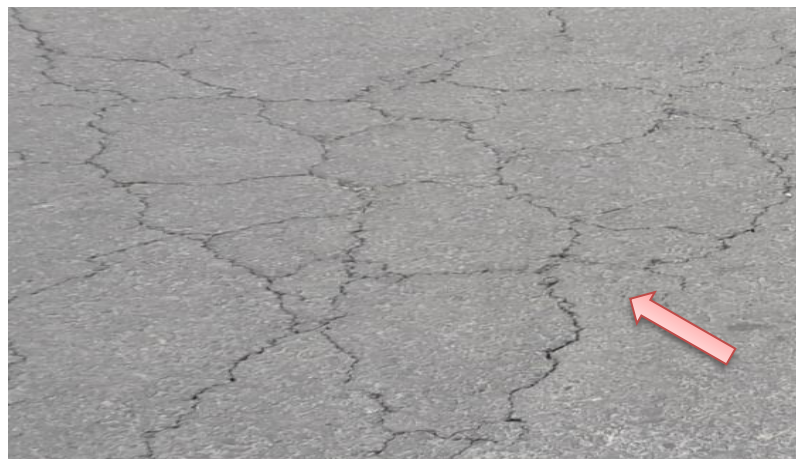
Figura 10. Fisuras en bloque de nivel de severidad media

M – Los bloques están definidos por fisuras de mediana severidad.

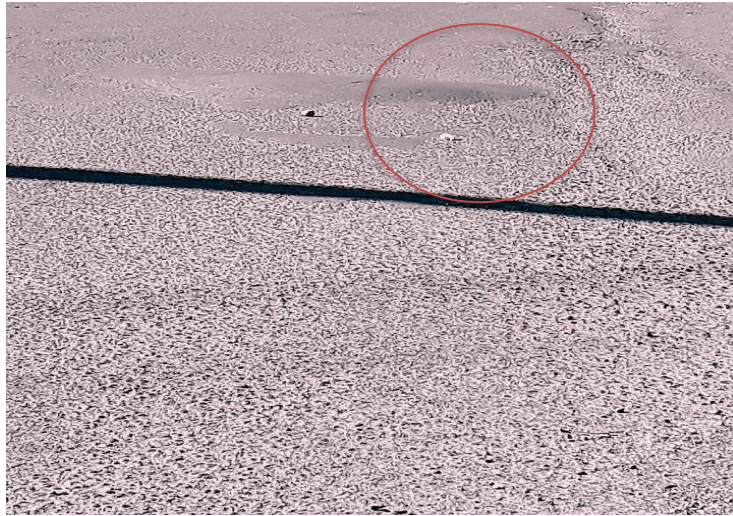
Figura 12. Abultamientos y hundimientos de nivel de severidad baja

L – Los abultamientos o hundimientos producen una calidad de tránsito de baja severidad, es decir, que se perciben ciertas vibraciones dentro del vehículo al pasar sobre el área fallada, pero no es necesario reducir la velocidad por seguridad o comodidad. Los abultamientos o hundimientos individualmente, o ambos, hacen que el vehículo rebote ligeramente, pero causa poca incomodidad. [20]

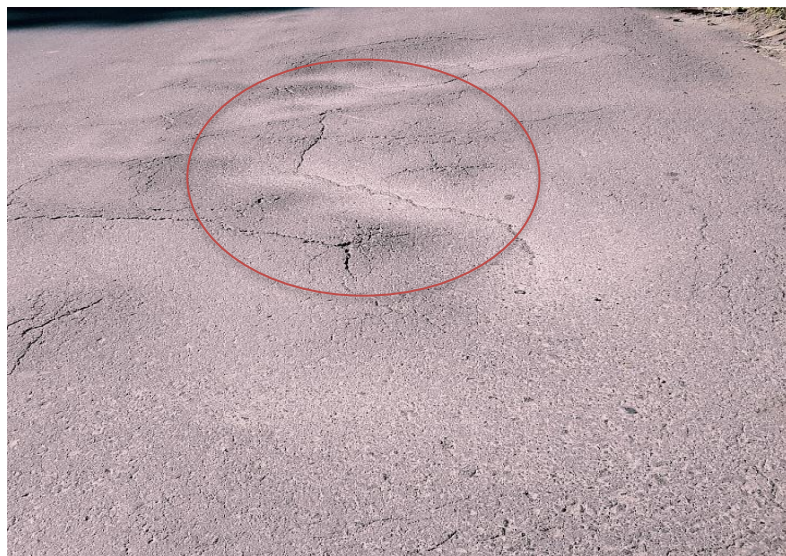
Figura 13. Abultamientos y hundimientos de nivel de severidad media

M – Los abultamientos o hundimientos producen una calidad de tránsito de mediana severidad, es decir, que se perciben vibraciones significativas dentro del vehículo al pasar sobre la zona afectada y es necesario reducir la velocidad por seguridad y comodidad. Los abultamientos hundimientos individualmente, o ambos, hacen que el vehículo rebote significativamente, creando algo de incomodidad. [20]

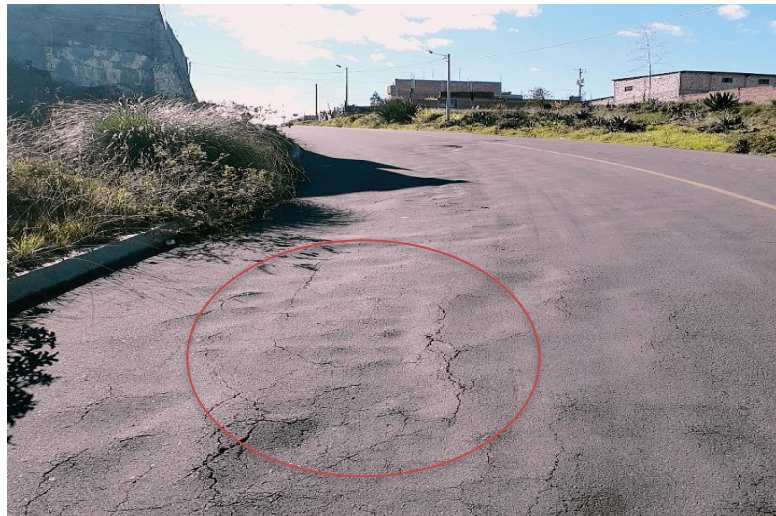
Figura 14. Abultamientos y hundimientos de nivel de severidad alta

H – Los abultamientos o hundimientos producen una calidad de tránsito de alta severidad. Las vibraciones del vehículo son tan excesivas que es necesario reducir la velocidad considerablemente por seguridad y comodidad. Los abultamientos o hundimientos individualmente, o ambos, hacen que el vehículo rebote excesivamente, creando mucha incomodidad, peligrando la seguridad o un alto potencial de daño severo en el vehículo. [20]

Unidad de medida – Los abultamientos y hundimientos son medidos en metros lineales.

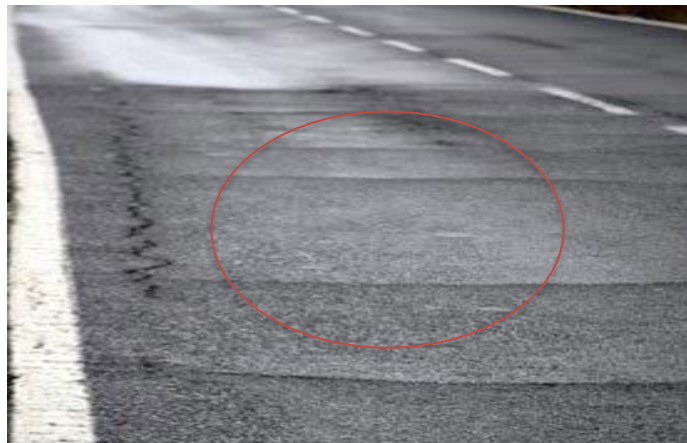
Figura 16. Corrugación de nivel de severidad media.

M – Las corrugaciones producen una calidad de tránsito de mediana severidad, es decir, se perciben vibraciones significativas dentro del vehículo y es necesario reducir la velocidad por seguridad y comodidad. [20]

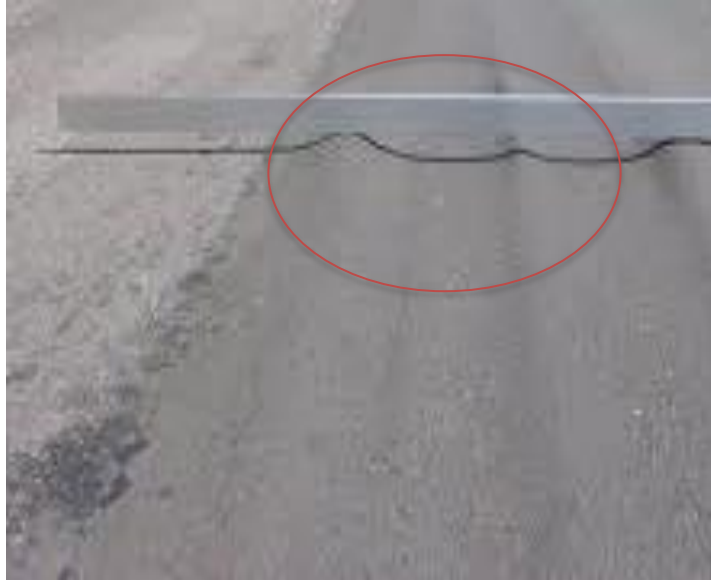
Figura 17. Corrugación de nivel de severidad alta

H – Las corrugaciones producen una calidad de tránsito de alta severidad. Se perciben vibraciones excesivas dentro del vehículo, por lo que es necesario reducir la velocidad

considerablemente por seguridad y comodidad. [20]

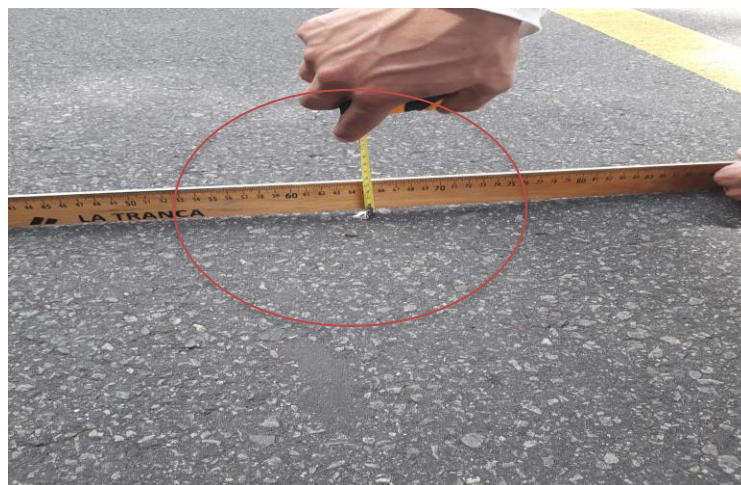
Figura 18. Depresión de nivel de severidad baja.

L – La depresión tiene una altura que varía de 13 a 25 mm.

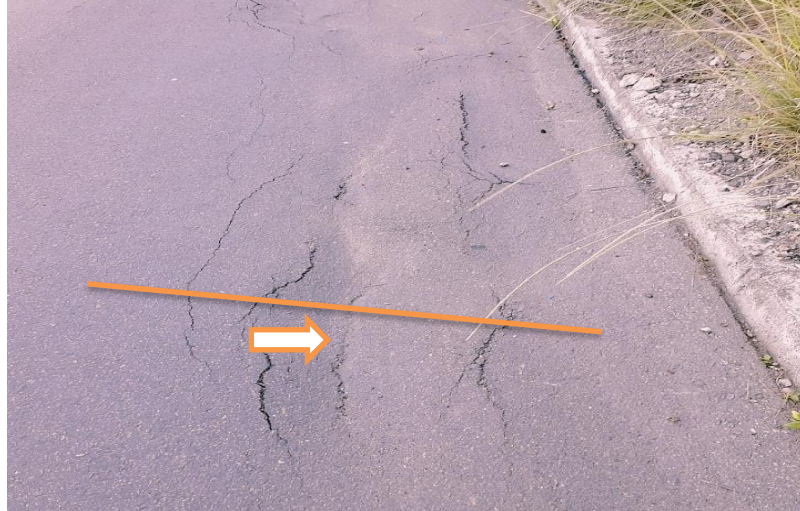
Figura 19. Depresión de nivel de severidad media

M – La altura deprimida tiene un rango de 25 a 50 mm.

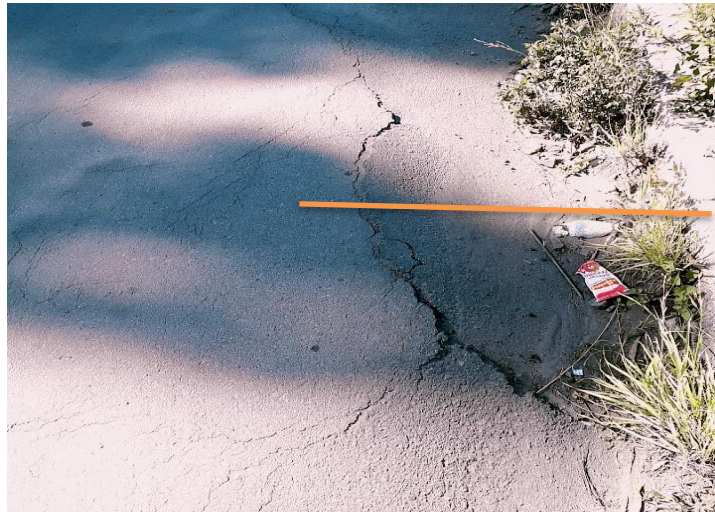
Figura 20. Depresión de nivel de severidad media

H – La depresión tiene más de 50 mm.

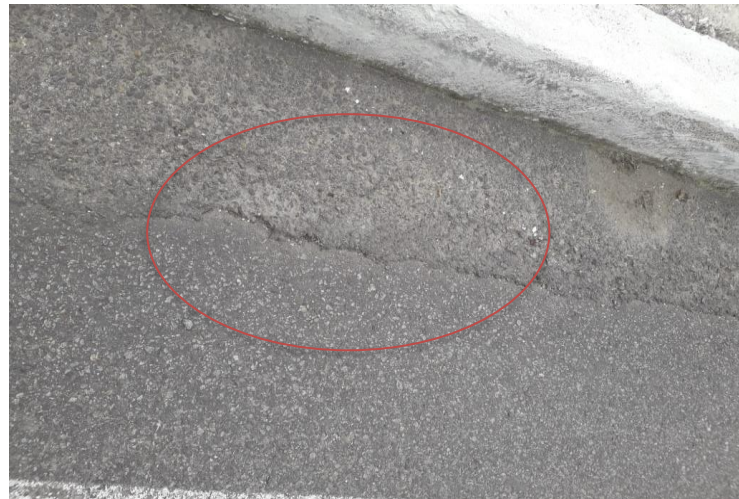
Figura 21. Fisuras de borde de nivel de severidad baja

L – Se da un bajo o mediano fisuramiento sin fragmentación o desprendimiento.

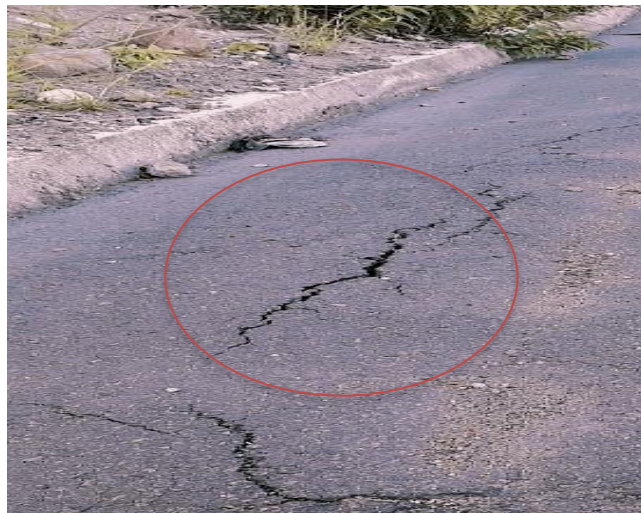
Figura 22. Fisuras de borde de nivel de severidad media

M–Se aprecia un mediano fisuramiento con alguna fragmentación o desprendimiento.

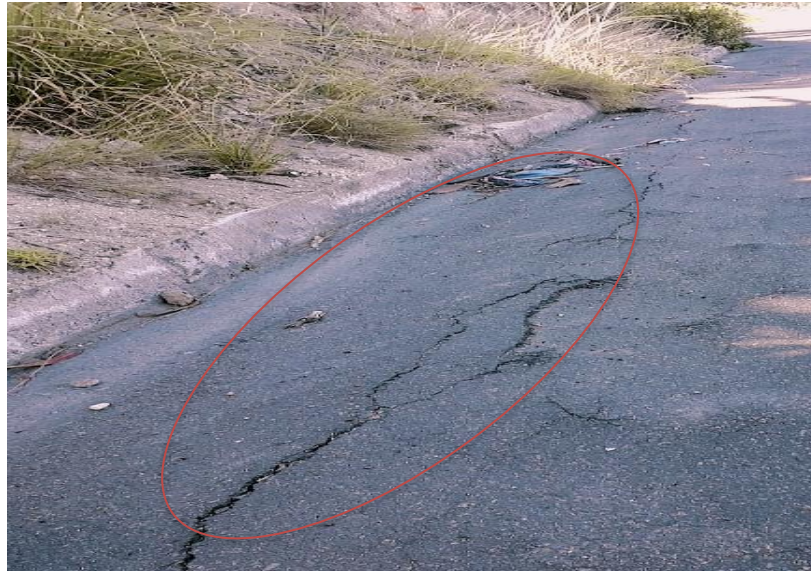
Figura 23. Fisuras de borde de nivel de severidad alto

H – Existe una desintegración considerable a lo largo del borde.

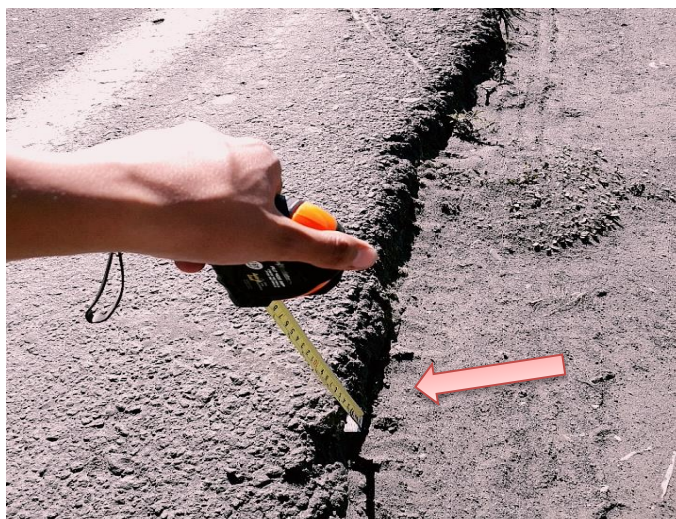
Figura 24. Desnivel carril-berma de nivel de severidad bajo

L – La diferencia entre las elevaciones del pavimento y la berma es mayor a 25mm y menor a 50 mm. [20]

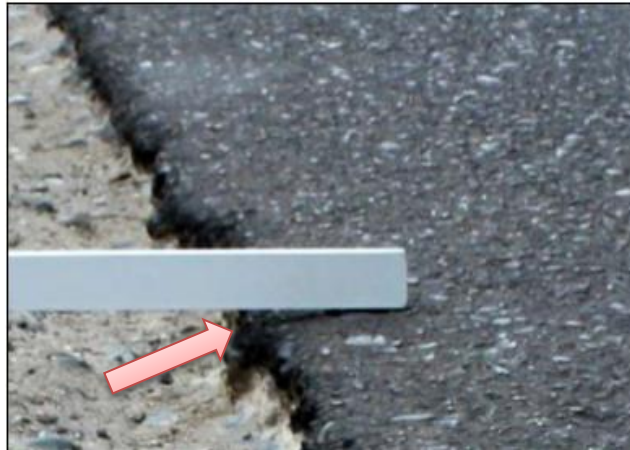
Figura 25. Desnivel carril-berma de nivel de severidad medio

M – La diferencia entre las elevaciones del pavimento y la berma es mayor a 50mm y menor a 100 mm.

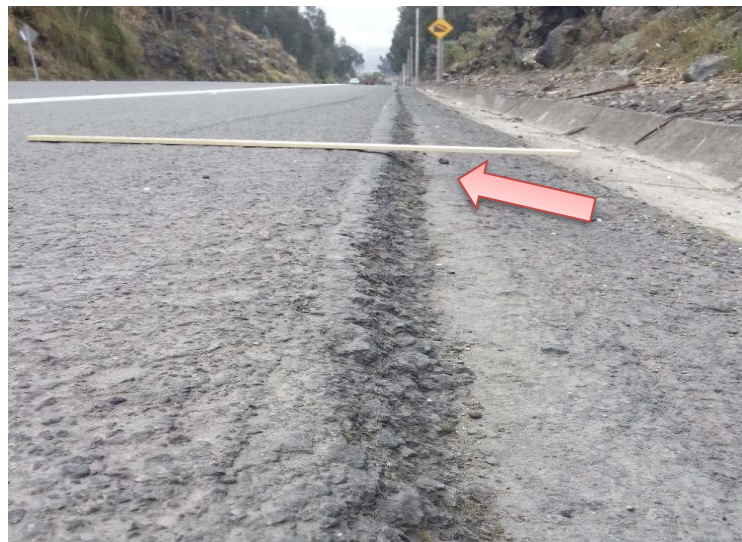
Figura 26. Desnivel carril-berma de nivel de severidad alto

H – La diferencia entre las elevaciones del pavimento y la berma es mayor a 100 mm.

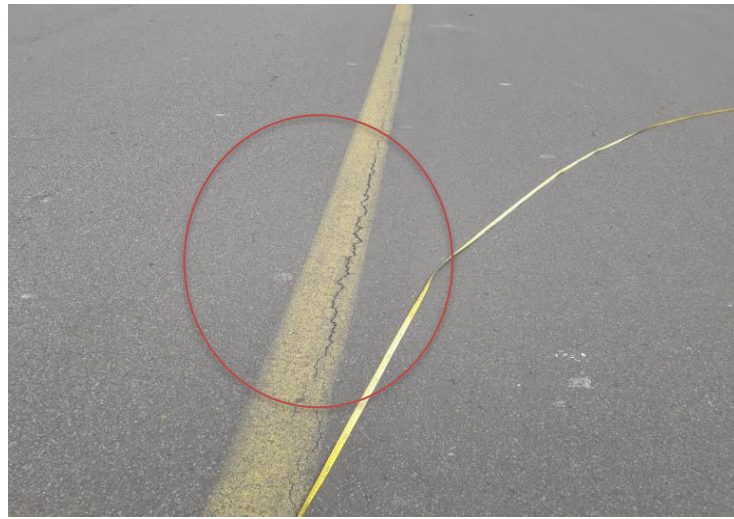
Figura 27. Fisuras longitudinales y transversales de nivel de severidad bajo

L – Se cumple una de las siguientes condiciones: a) fisura sin relleno de ancho menor a 10 mm; b) fisura con relleno de cualquier ancho (el material de relleno está en buenas condiciones). [20]

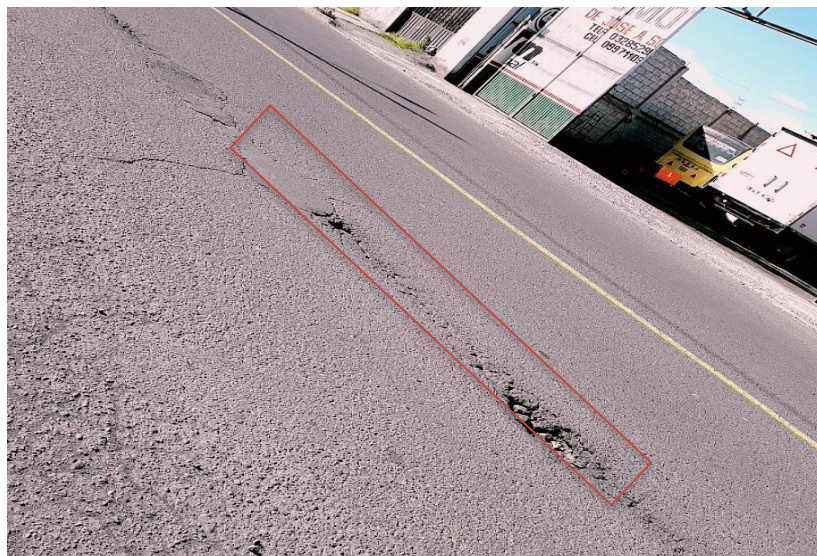
Figura 29. Fisuras longitudinales y transversales de nivel de severidad alta

H – Se cumple una de las siguientes condiciones: a) fisura con o sin relleno, rodeada de fisuras en forma aleatoria, de mediana o alta severidad; b) fisura sin relleno de ancho mayor a 75 mm; c) fisura de cualquier ancho donde aproximadamente 100 mm del pavimento que la rodea está severamente fracturado. [20]

Unidad de medida – Las fisuras longitudinales y transversales con medidas en metros lineales. Si la fisura no tiene el mismo nivel de severidad en toda su longitud, cada porción de la fisura con distinto nivel de severidad debe ser registrada por separado. [20]

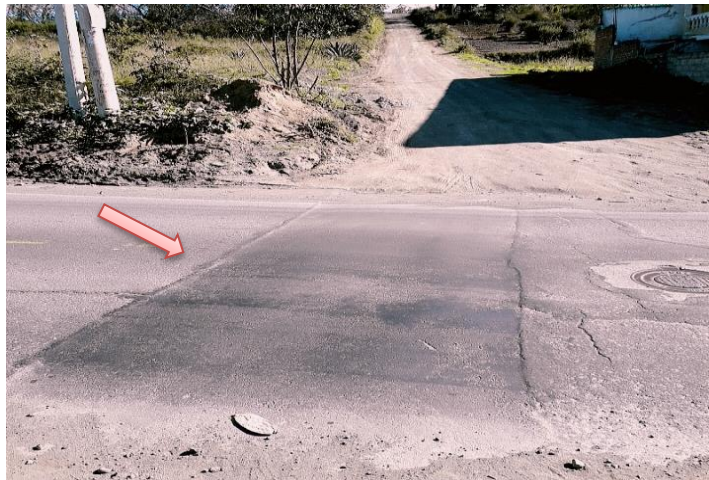
Figura 31. Parches y parches de cortes unitarios de nivel de severidad media

M – El parche está deteriorado en forma moderada, la calidad de tránsito es calificada como de mediana severidad. [20]

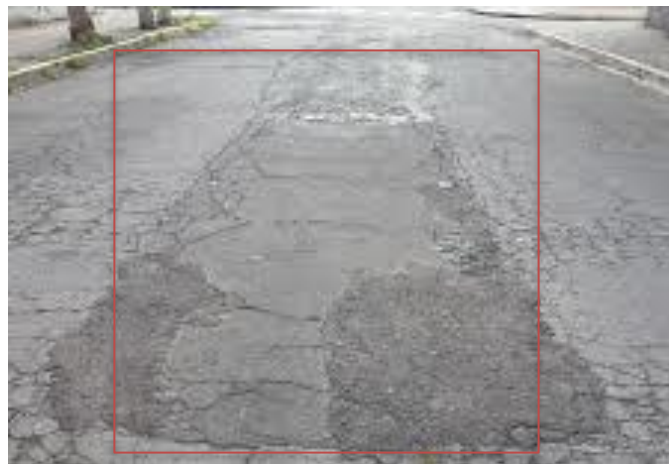
Figura 32. Parches y parches de cortes unitarios de nivel de severidad alta

H-El parche se encuentra muy deteriorado y la calidad de tránsito es de alta severidad.

Unidad de medida – Los parches son medidos en metros cuadrados. Si un mismo parche tiene áreas con diferentes niveles de severidad, estas áreas deben ser medidas y registradas por separado. Cualquier tipo de falla encontrada en el parche no debe ser registrada; sin embargo, su efecto en el parche será considerado para determinar su nivel de severidad. [20]

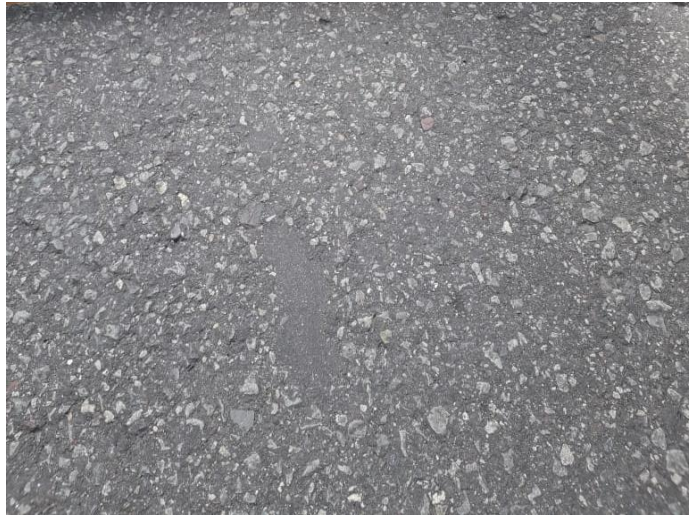
Figura 33. Agregado pulido

No hay niveles de severidad definidos para este tipo de falla. El agregado pulido debe ser claramente notable en la unidad de muestra, y la superficie de agregado debe ser suave al tacto. [20]

Unidad de medida – El agregado pulido es medido en metros cuadrados. Si se registra exudación, entonces el agregado pulido ya no debe ser registrado. [20]

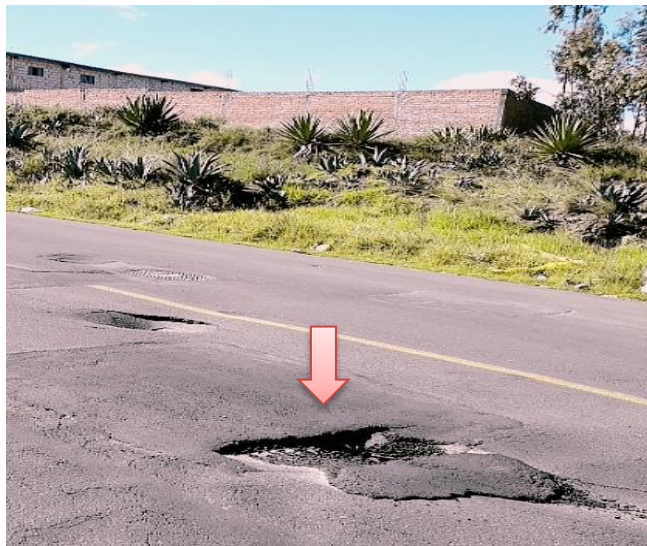
Figura 34. Baches

Si el bache tiene un diámetro mayor a 750 mm, el área debe ser determinada en metros cuadrados y dividida entre 0.5 m² para hallar el número equivalente de baches. Si la profundidad es menor o igual a 25 mm los baches son considerados de mediana severidad; en cambio, si la profundidad es mayor a 25 mm, los baches son de alta severidad. [20]

Unidad de medida – Los baches no son medidos sino contados y registrados por separado de acuerdo a su nivel de severidad bajo, mediano o alto. [20]

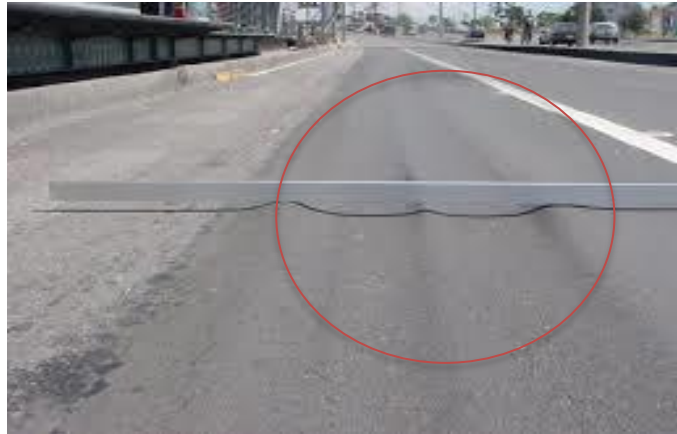
Figura 37. Ahuellamiento de nivel de severidad alto

H – La depresión es mayor a 25 mm.

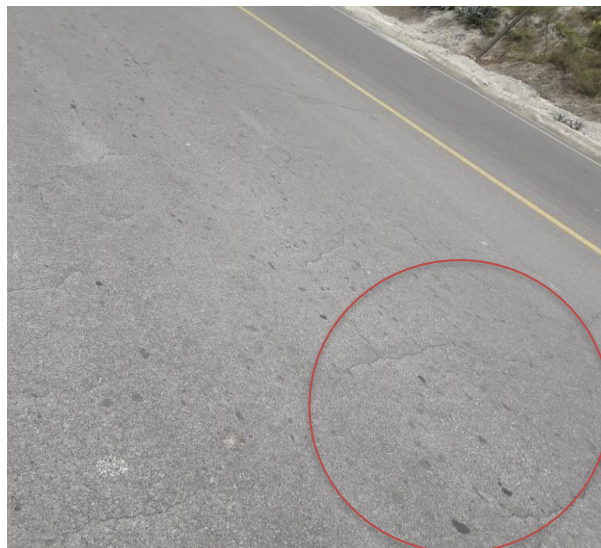
Figura 38. Desplazamiento de nivel de severidad baja

L –El desplazamiento genera una calidad de tránsito de baja severidad.

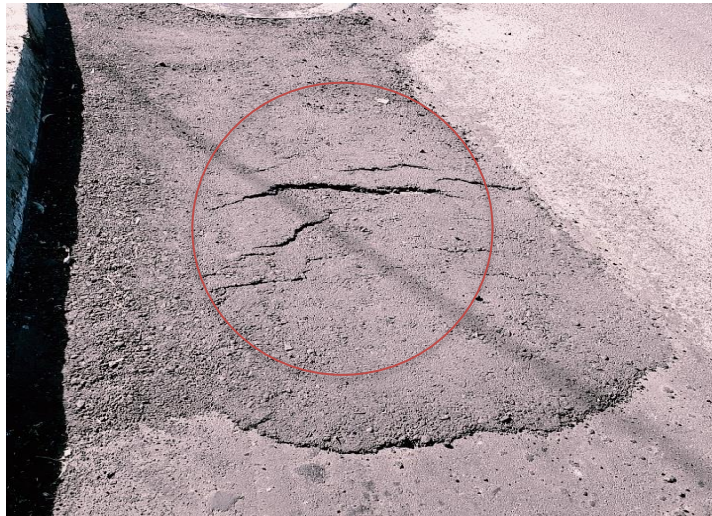
Figura 39. Desplazamiento de nivel de severidad media

M – El desplazamiento genera una calidad de tránsito de mediana severidad.

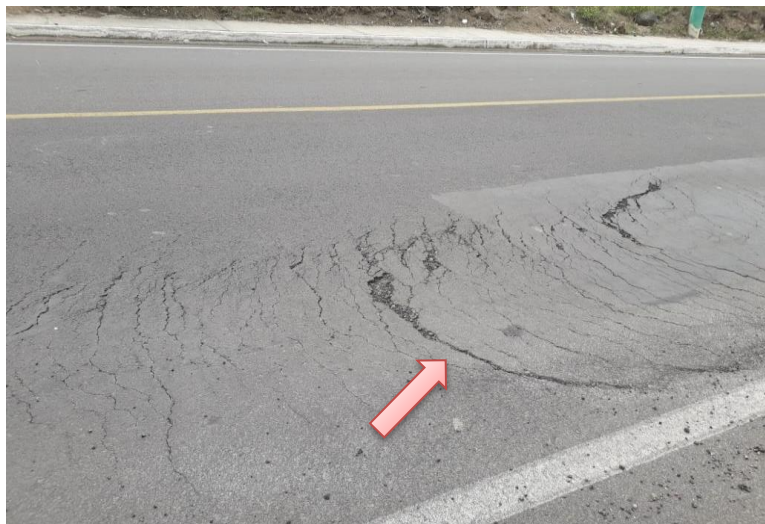
Figura 40. Desplazamiento de nivel de severidad alta

Unidad de medida – Los desplazamientos son medidos en metros cuadrados. Los desplazamientos que ocurren en parches son considerados para calificar los mismos y no se toman en cuenta como fallas por separado. [20]

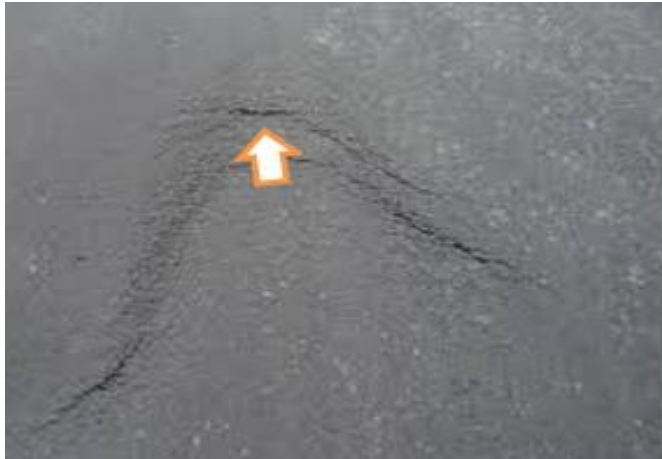
Figura 41. Fisura parabólica o por deslizamiento de nivel de severidad baja

L – El ancho promedio de la fisura es menor a 10 mm.

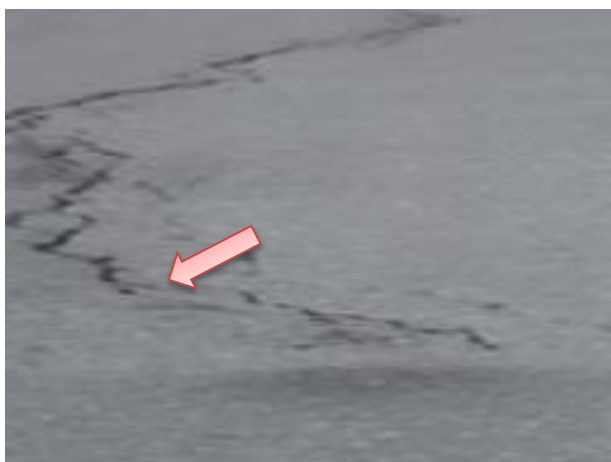
Figura 42. Fisura parabólica o por deslizamiento de nivel de severidad media

M – Se cumple una de las siguientes condiciones: a) el ancho promedio de la fisura es ≥ 10 y < 40 mm; b) el área que rodea la fisura está descascarada en forma moderada, o rodeada de otras fisuras. [20]

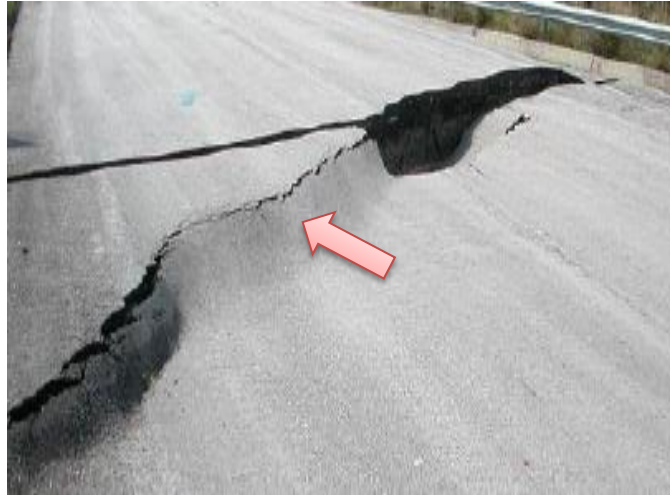
Figura 43. Fisura parabólica o por deslizamiento de nivel de severidad alta

H – Se cumple una de las siguientes condiciones: a) el ancho promedio de la fisura es

> 40 mm; b) el área que rodea la fisura está fracturada en pequeñas piezas removidas.
[20]

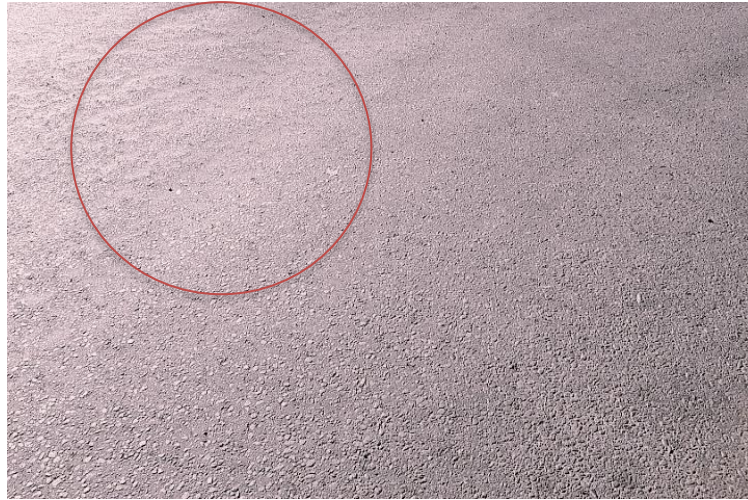
Figura 44. Hinchamiento de nivel de severidad baja

L – Cuando el hinchamiento causa una calidad de tránsito de severidad baja.

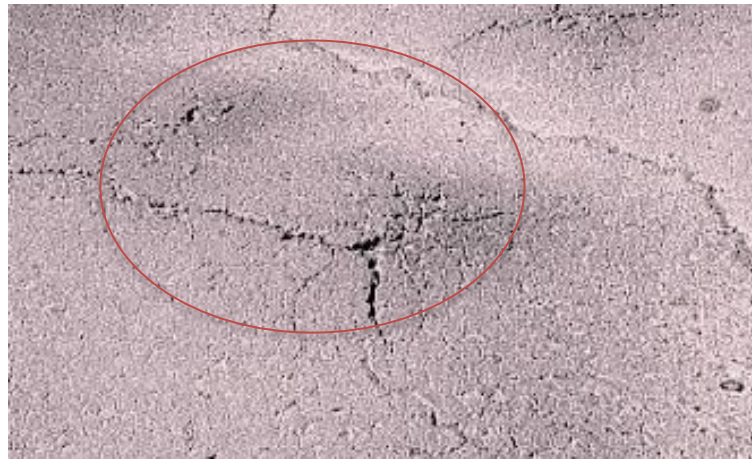
Figura 45. Hinchamiento de nivel de severidad media

M – Cuando el hinchamiento causa una calidad de tránsito de severidad mediana.

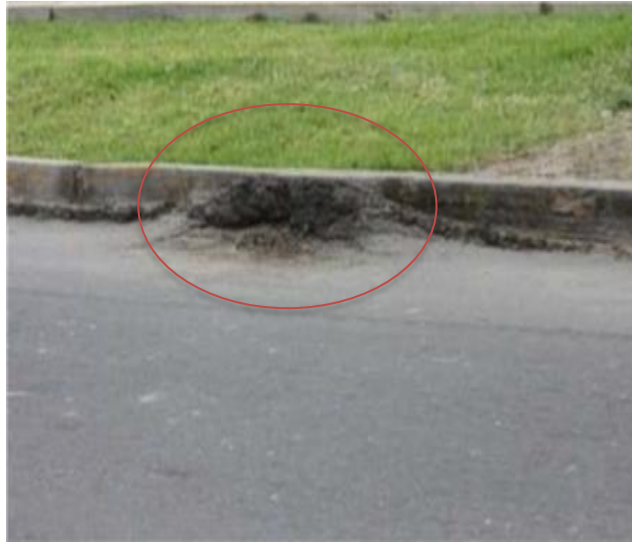
Figura 46. Hinchamiento de nivel de severidad alta

H – Cuando el hinchamiento causa una calidad de tránsito de severidad alta.

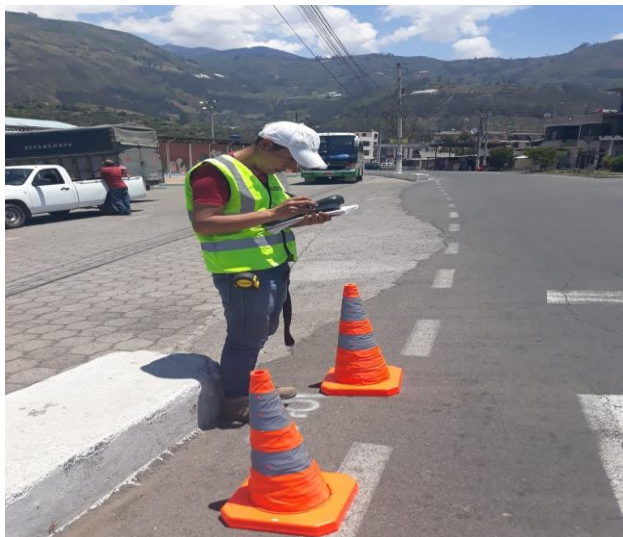
Figura 49. Levantamiento topográfico de la vía con RTK-10

El trazado de la vía en estudio se lo realizó con la ayuda del software AutoCad Civil 3D.

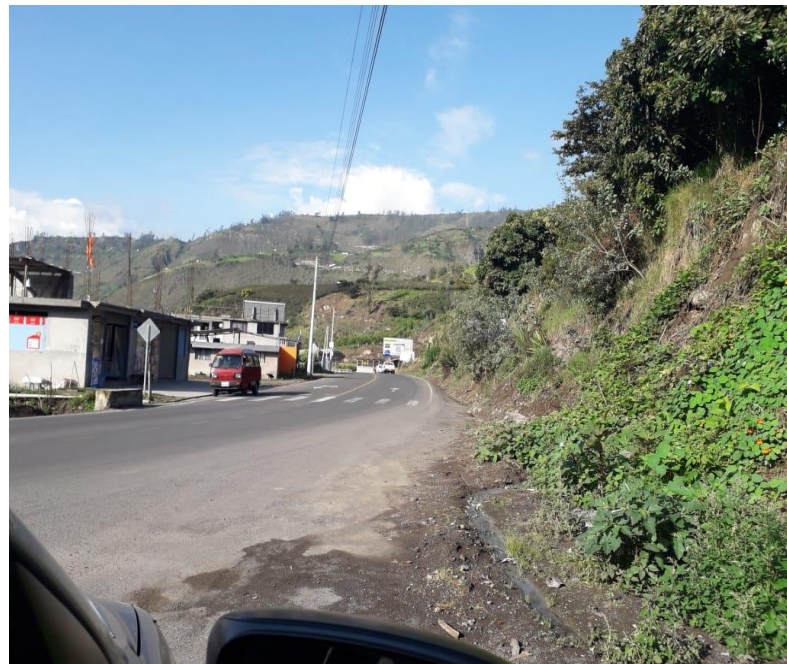
Figura 50. Estación de conteo vehicular

El conteo vehicular se realizó con intervalos de 15 minutos en una estación representativa del lugar desde el día lunes 05 de marzo, hasta el día lunes 12 de marzo del año 2019 en horario desde las 07:00 – 19:00 con un periodo de 12 horas, para determinar la hora pico en donde se pudo determinar los siguientes números de vehículos.

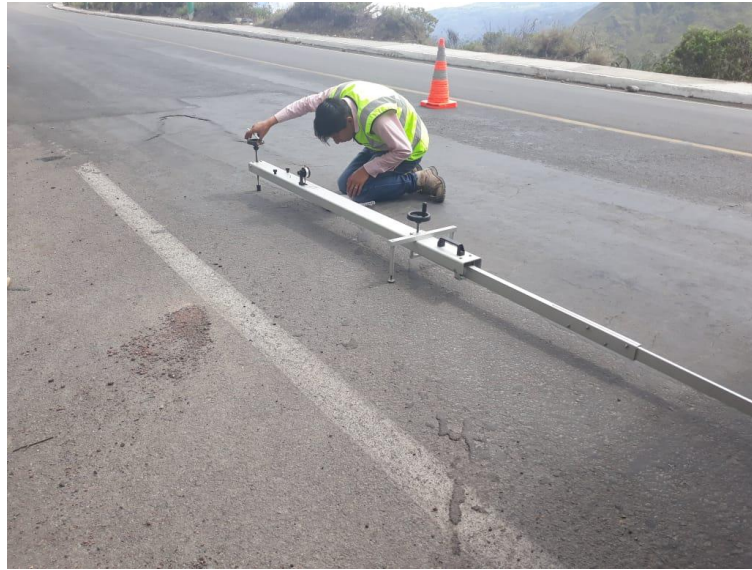
Figura 51. Ensayo viga Benkelman

El método para analizar las deflexiones que se producen en la superficie del pavimento provocado por la circulación de vehículos. Este método de estudio es para conocer el estado de la estructura del pavimento del tramo de vía El Obraje-Patate, para ello se realizó el respectivo ensayo de la viga Benkelman a cada 200 m.

Los datos a tomarse se los harán en puntos específicos que nos indica la normativa para realizar el ensayo (partida, a 25 cm, 50 cm, 1 m, 5 y 8 metros, medidos a 90 cm de la línea exterior del carril) es muy importante tener en cuenta que la volqueta debe avanzar en línea recta y de manera alineada a la viga Benkelman, para la recolección de los datos obtenidos se utilizó la tabla 14:

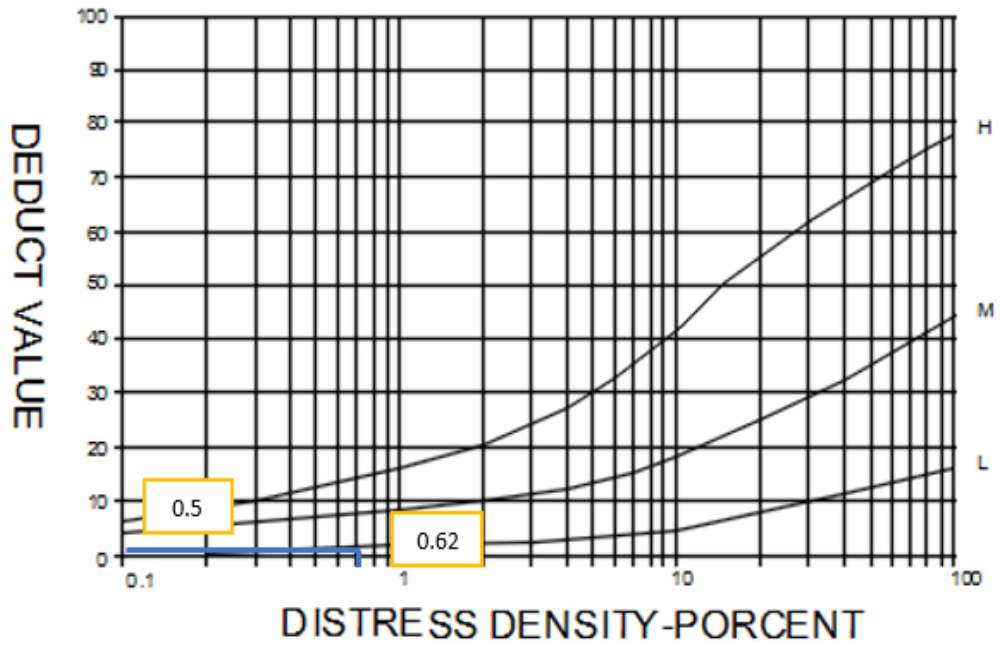
DESPRENDIMIENTOS DE AGREGADOS

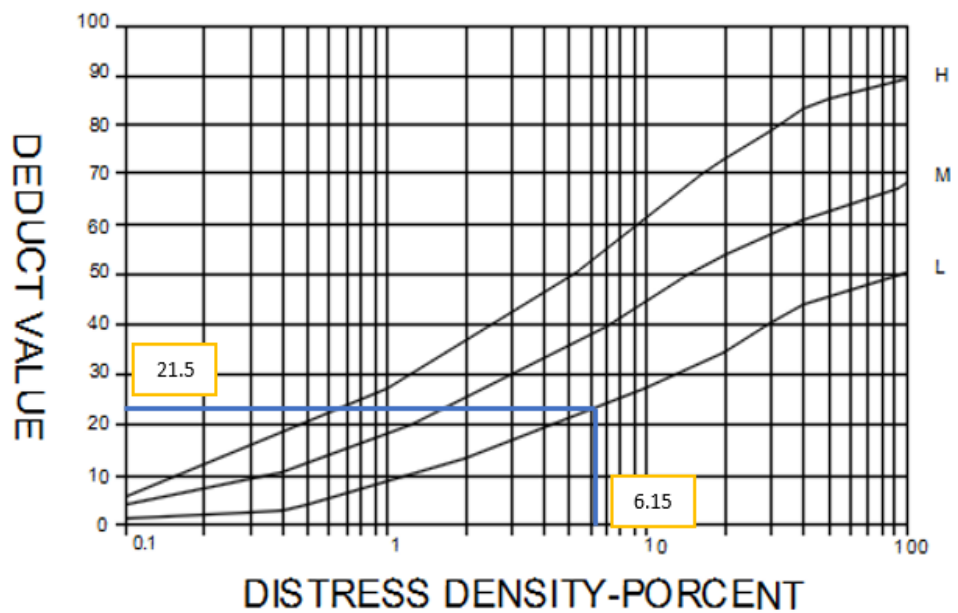
AHUELLAMIENTO

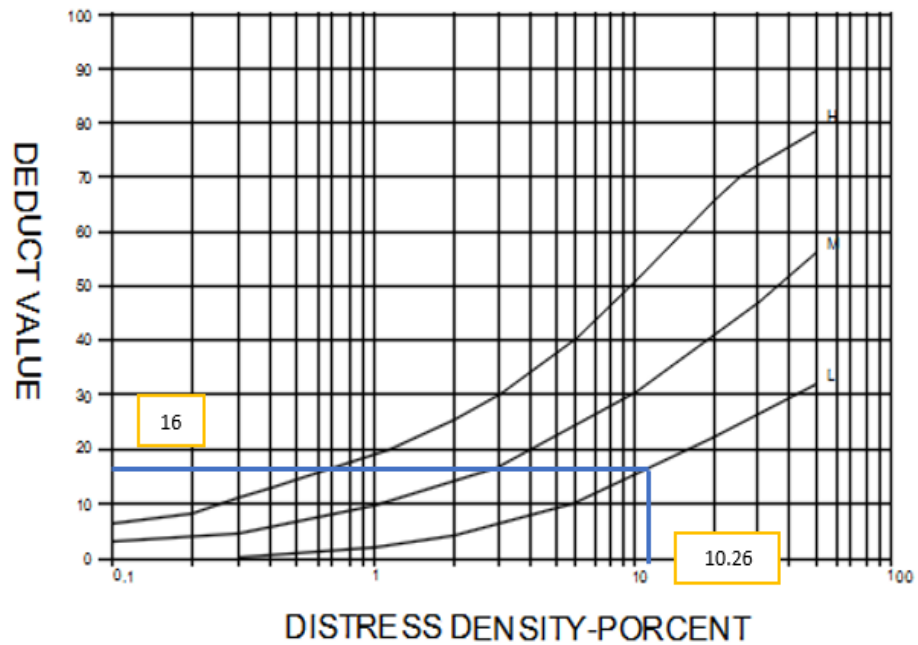
PARCHES Y PARCHES DE CORTES UTILITARIOS
