UNIVERSIDAD TÉCNICA DE AMBATO
FACULTAD DE INGENIERÍA CIVIL Y MECÁNICA
CARRERA DE INGENIERÍA CIVIL

TRABAJO EXPERIMENTAL PREVIO A LA OBTENCIÓN DEL TÍTULO
DE INGENIERO CIVIL

“IMPLEMENTACIÓN DEL PROCESO DE CONSERVACIÓN DE LA ESTRUCTURA DE LA CAPA DE RODADURA DE LA VÍA QUERO - SALASACA EN EL TRAMO Km 3 + 600 HASTA Km 6 + 780 DE LA PROVINCIA DE TUNGURAHUA.”

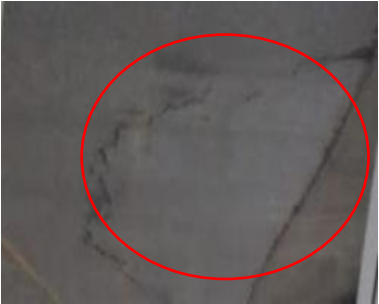
<p>Hinchamiento</p>	<p>Se caracteriza por un pandeo hacia arriba de la superficie del pavimento es una onda larga y gradual mayor a 3 metros. Esto es causado por el congelamiento.</p>

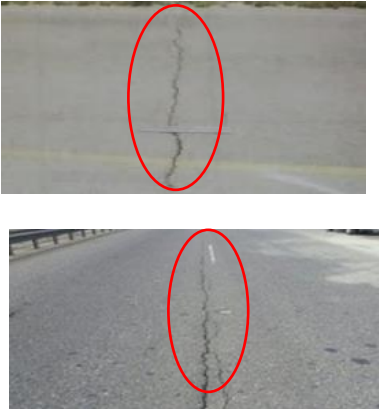
Se mide en metros lineales.
Fisuras Longitudinales y Transversales	<p>Las fisuras longitudinales son paralelas al eje del pavimento o dirección de construcción.</p> <p>Las fisuras transversales son fisuras perpendiculares o en ángulos casi restos a la dirección del eje</p>

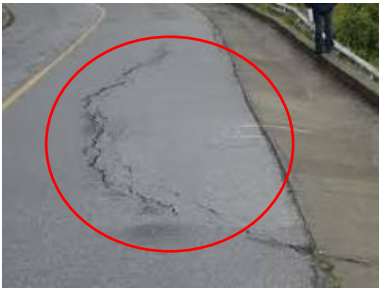
<p>Se mide en metros lineales. La longitud se registra según la severidad de cada grieta</p>
Grieta Parabólica	<p>Son fisuras que se presentan en forma parabólica o media luna.</p> <p>Son producidas cuando las ruedas frenan o giran induciendo el deslizamiento o la deformación.</p>

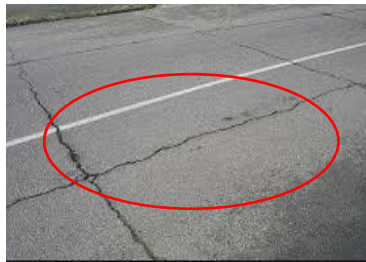
Se mide en metros cuadrados de la superficie afectada
Fisura de Junta	<p>Este daño ocurre únicamente cuando la superficie asfáltica es construida sobre una losa de concreto, las fisuras son causadas cuando existe un movimiento de las losas de concreto</p>

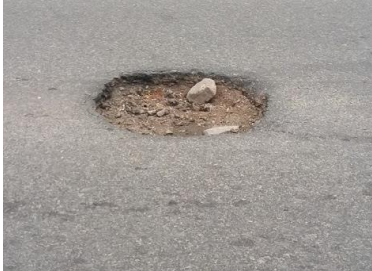
<p>Se mide en metros cuadrados la superficie afectada.</p>
DESPRENDIMIENTOS			
<p>Huecos</p>	<p>Son depresiones pequeñas en la superficie del pavimento, que por lo general son menores a 0,90m y tienen la forma de un tazón.</p>

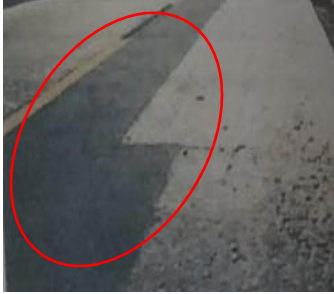
<p>Número</p>
<p>Parcheo y acometida de Servicios Públicos</p>	<p>Es un área de pavimento que fue tapado con material nuevo. Se considera un defecto sin importar que tan bien se comporte.</p>

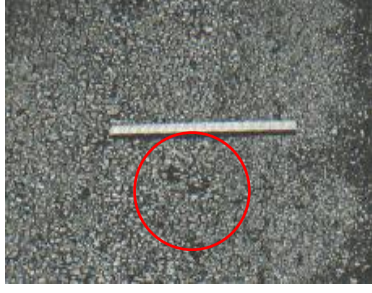
<p>Se mide en metros cuadrados la superficie afectada</p>
<p>Desprendimiento de Agregado</p>	<p>Es la pérdida de la superficie del pavimento debido a la pérdida del ligante asfáltico y las partículas sueltas de agregado.</p>

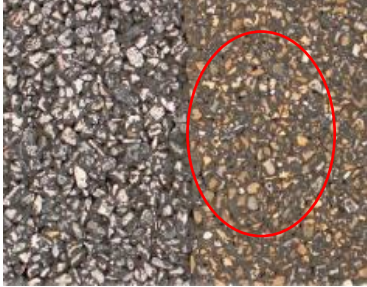
<p>Se mide en metros cuadrados la superficie afectada</p>
OTROS DAÑOS			
<p>Pulimento de Agregado</p>	<p>Daño causado por la repetición de cargas de tránsito. Cuando el agregado en la superficie se vuelve suave al tacto lo que causa que la adherencia con las llantas del vehículo se reduce.</p>

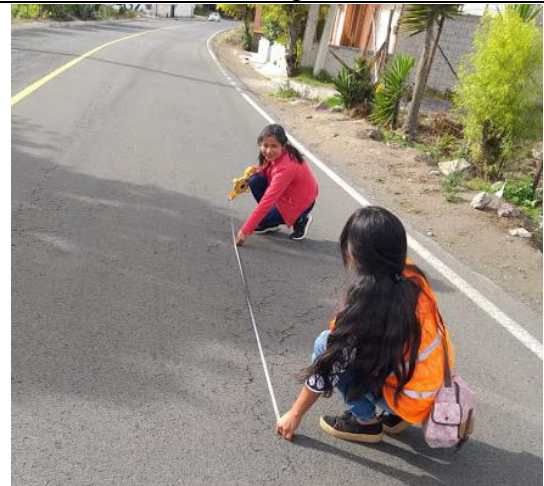
Evaluación de PCI falla Desnivel de berma

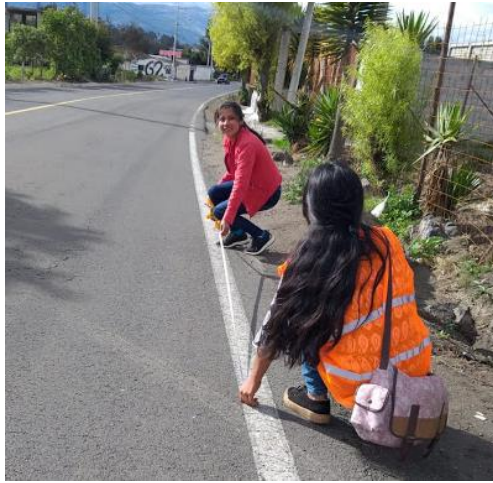
Evaluación de PCI falla Piel de Cocodrilo
