**UNIVERSIDAD TÉCNICA DE AMBATO**  
**FACULTAD DE INGENIERÍA CIVIL Y MECÁNICA**  
**CARRERA DE INGENIERÍA MECÁNICA**

**TRABAJO EXPERIMENTAL PREVIO A LA OBTENCIÓN DEL TÍTULO  
DE INGENIERO MECÁNICO**

DESGASTE DE LAS HERRAMIENTAS EN EL PROCESO DE RECTIFICADO PLANO SOBRE CABEZOTES DE ALUMINIO MEDIANTE EL USO DE TALADRINA, PARA LA OPTIMIZACIÓN DE HERRAMIENTAS EN LA EMPRESA RECTIFICADORA DE MOTORES FIALLOS.

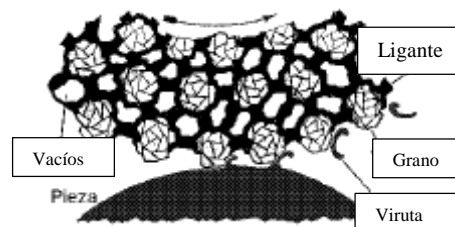
Figura 1.2 Elementos de la muela Abrasiva

La muela o piedra abrasiva es aquella que está compuesta por una gran cantidad pequeños granos abrasivos muy duros, ligados por un aglomerante, mostrada en la figura 1.2. La misma que está constituida por dos componentes esenciales: el abrasivo y el aglomerante, como se muestra en la figura 1.3.

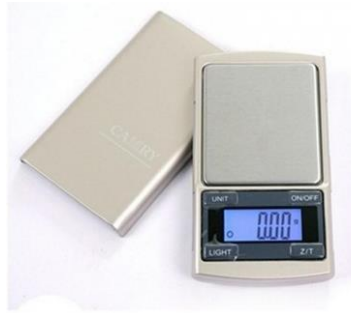
**Figura 2.17** Balanza digital CAMRY

Balanza digital marca CAMRY con una capacidad máxima de 200 gramos y con una sensibilidad de 0.01 gramos sabiendo que es un instrumento de pesaje de funcionamiento no automático que utiliza la acción de la gravedad para determinación de la masa.

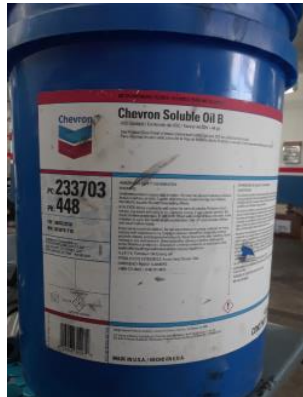
**Figura 2.19** Refrigerante marca Chevron.

En el anexo 6 se muestra las características técnicas del lubricante, mientras que el anexo 5 muestra la cantidad adecuada de mezcla de lubricante de 25 a 1.

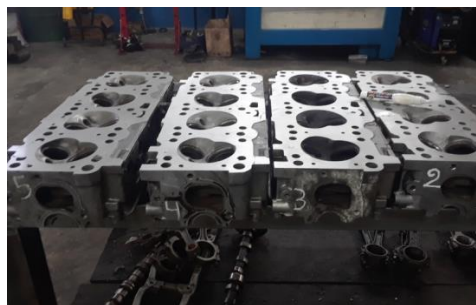
**Figura 2.21** Limpieza de los cabezotes de aluminio a ser ensayadas.

- Limpiar y verificar que la superficie a rectificar esté libre de impurezas como polvo o grasas.

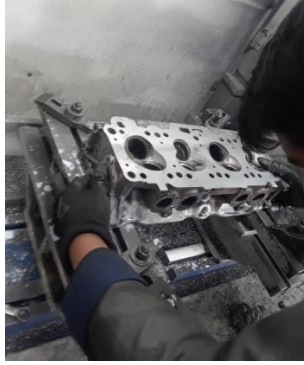
**Figura 2.22** Ajuste del cabezote de aluminio.

- Colocación y ajuste del cabezote de aluminio sobre la máquina rectificadora, tomando en cuenta un ajuste preciso para una mayor seguridad.

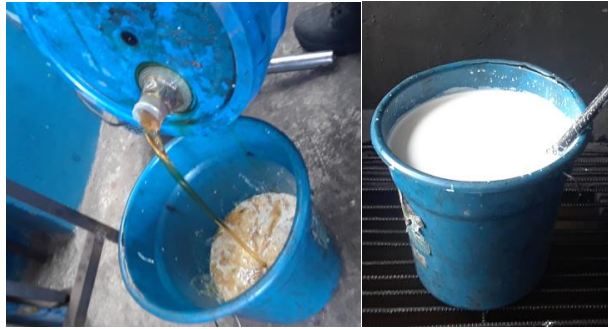
**Figura 2.25** Preparación de la Taladrina

- La preparación de la taladrina se realizó con una relación de medida 20:1.

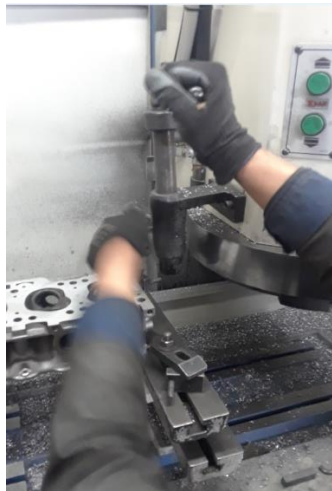
**Figura 2.26** Rectificado de cabezotes a una misma igualdad

- Rectificación previa de los cabezotes de aluminio para tener una misma igualdad antes de proceder a los ensayos de los mismos.

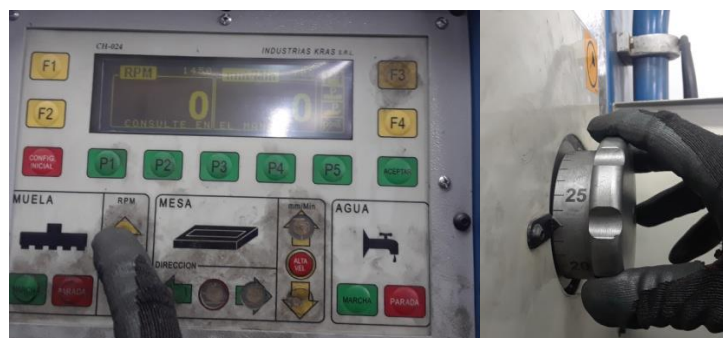
**Figura 2.27** Marcación de las velocidades y profundidad de pasada

- Asignar la marcación de velocidades de la muela y de avance, conjuntamente con la profundidad de pasada.

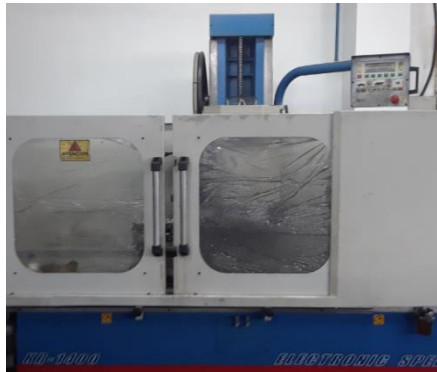
**Figura 2.29** Proceso de rectificado plano

- Proceso de rectificado plano con muelas abrasivas

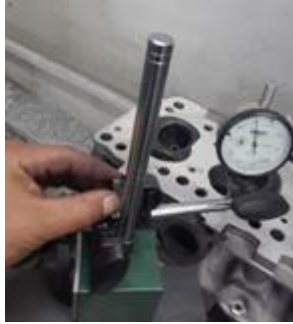
**Figura 2.30** Ajuste previo de la profundidad de pasada

- Antes de que la superficie de aluminio sea rectificada, con el reloj palpador se realiza un ajuste previo a profundidad de pasada que se requiere a ser ejecutada, tomando en cuenta que el reloj palpador está en una escala de 0.01mm es decir 1 vuelta equivalente a 1mm.

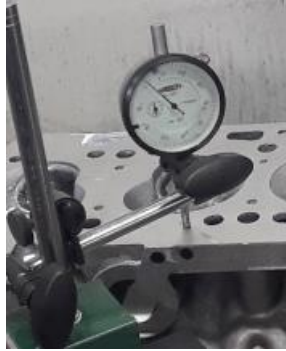
**Figura 2.33** Verificación de la profundidad rectificada

- En la figura 2.33 y 2.34 se muestra la verificación mediante un reloj palpador y un micrómetro de profundidades de la superficie que se rectificó según la profundidad requerida,

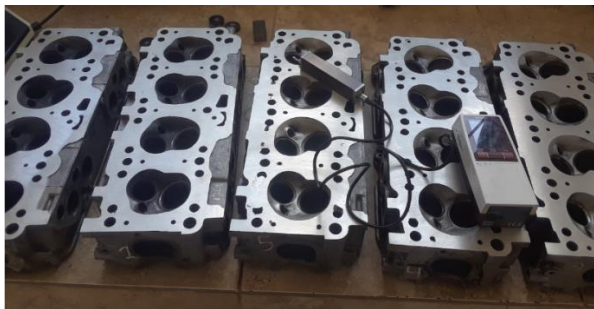
**Figura 2.35** Limpieza de las Superficies de los cabezotes de aluminio.

Las superficies a ser medidas deben estar completamente libres polvo, aceite u otro agente que pueda interferir en la medición de rugosidad.

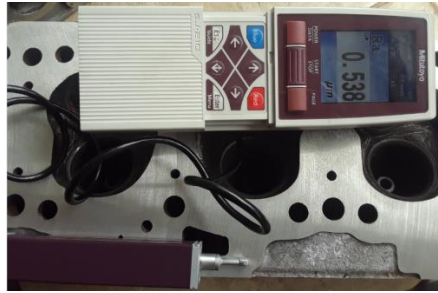
**Figura 2.40** Medición de la superficie rectificada

- Procedemos a la medición de la rugosidad media ( $R_a$   $\mu\text{m}$ ) en diferentes puntos aleatorios, tomando a consideración que la base del palpador debe estar completamente en contacto con la superficie del cabezote de aluminio, ya que un simple movimiento o desequilibrio puede afectar drásticamente los resultados de las respectivas mediciones.

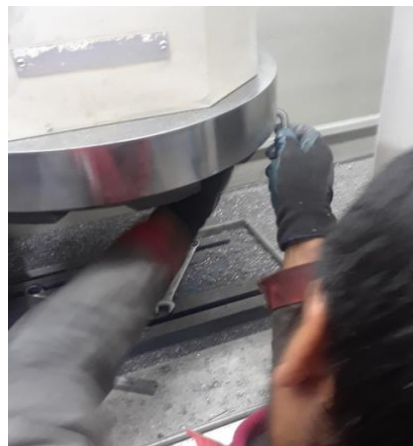
**Figura 2.41** Aflojamiento del soporte de la muela abrasiva

- Una vez que el plato giratorio este completamente paralizado se procede a aflojar el seguro de la muela abrasiva.

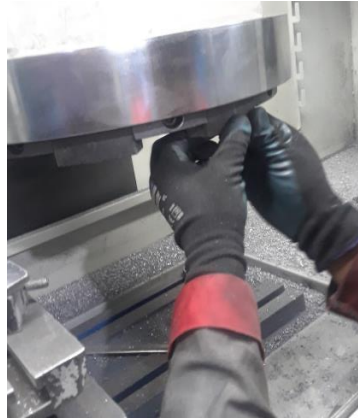
**Figura 2.42** Retiro de la muela abrasiva de carburo de silicio

- Posteriormente se retira la muela abrasiva del plato giratorio para su respectiva medición.

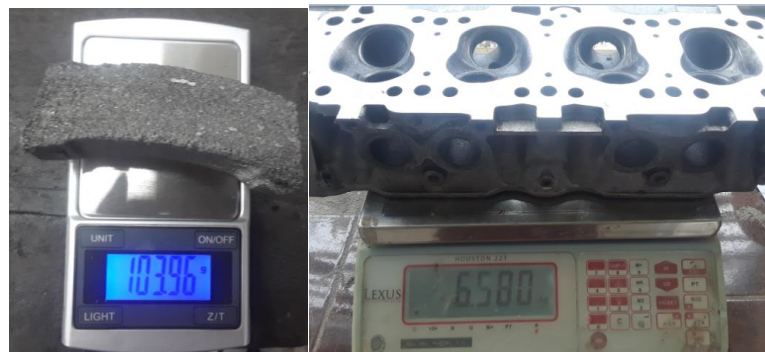
**Figura 2.43** Masa de la muela abrasiva y del cabezote de aluminio.

- Se realizó la medición de desgaste de la masa inicial tanto de la muela abrasiva y la del material rectificado, de igual forma la masa de la muela abrasiva y de la pieza mecanizada después de que se rectifica la superficie de los cabezotes de aluminio como se muestra en la figura 2.43. De esta forma tendrá una diferencia entre la masa inicial y la masa final de la herramienta y de la pieza rectificada.

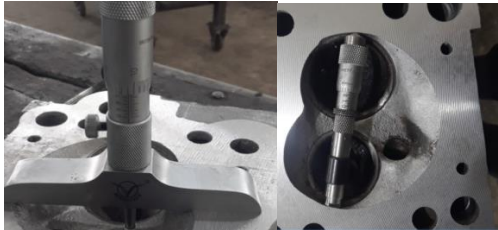
950	1200	1.0	82.25	(0.1-1.6)
1	√	√	√	√	√
2	√	√	√	√	√
3	√	√	√	√	√
4	√	√	√	√	√
5	√	√	X	√	X
<b>Resultados</b>					
<b>Pasadas aprobadas</b>	4				
<b>Pasadas rechazadas</b>	1

<b>Proceso</b>	
				Rectificado plano sobre cabezotes de aluminio

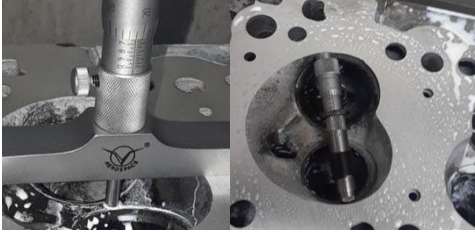
1450	1200	1.0	82.25	(0.1-1.6)
1	√	√	√	√	√
2	√	√	√	√	√
3	√	√	√	√	√
4	√	√	√	√	√
5	√	√	√	√	√
6	√	√	√	√	√
7	√	√	X	√	X
<b>Resultados</b>					
<b>Pasadas aprobadas</b>				6	
<b>Pasadas rechazadas</b>				1

<b>Proceso</b>	
				Rectificado plano sobre cabezotes de aluminio

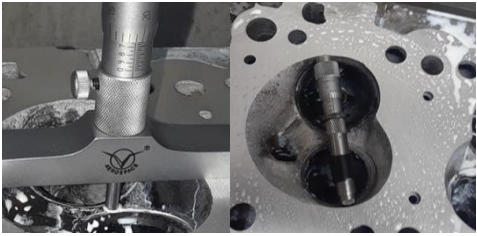
1450	700	1.0	82.24	(0.1-1.6)
1	√	√	√	√	√
2	√	√	√	√	√
3	√	√	√	√	√
4	√	√	√	√	√
5	√	√	√	√	√
6	√	√	√	√	√
7	√	√	X	√	√
<b>Resultados</b>					
<b>Pasadas aprobadas</b>	6				
<b>Pasadas rechazadas</b>	1

<b>Proceso</b>  Rectificado plano sobre cabezotes de aluminio

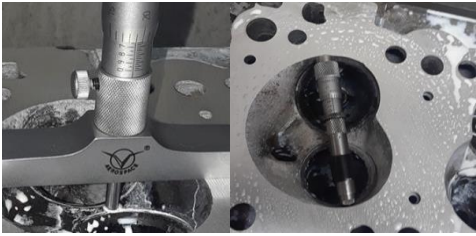
950	1200	3.0	82.24	(0.1-1.6)
1	√	√	√	√	√
2	√	√	√	√	√
3	√	√	√	√	√
4	√	√	X	√	X
<b>Resultados</b>					
<b>Pasadas aprobadas</b>	3				
<b>Pasadas rechazadas</b>	1

<b>Proceso</b>	
				Rectificado plano sobre cabezotes de aluminio

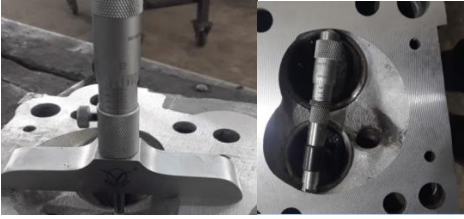
1450	700	3.0	82.24	(0.1-1.6)
1	√	√	√	√	√
2	√	√	√	√	√
3	√	√	√	√	√
4	√	√	X	√	X
<b>Resultados</b>					
<b>Pasadas aprobadas</b>	3				
<b>Pasadas rechazadas</b>	1

<b>Proceso</b>	
				Rectificado plano sobre cabezotes de aluminio

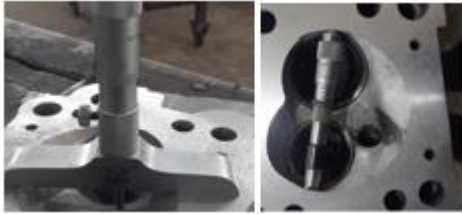
1450	700	3.0	82.24	(0.1-1.6)
1	√	√	√	√	√
2	√	√	√	√	√
3	√	√	√	√	√
4	√	√	X	√	X
<b>Resultados</b>					
<b>Pasadas aprobadas</b>	3				
<b>Pasadas rechazadas</b>	1

<b>Proceso</b>  Rectificado plano sobre cabezotes de aluminio

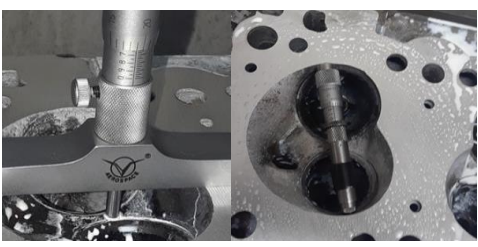
950	700	3.0	82.24	(0.1-1.6)
1	√	√	√	√	√
2	√	√	√	√	√
3	√	√	√	√	√
4	√	√	√	√	√
5	√	√	X	√	X
Resultados					
<b>Pasadas aprobadas</b>	4				
<b>Pasadas rechazadas</b>	1

<b>Proceso</b>
					Rectificado plano sobre cabezotes de aluminio

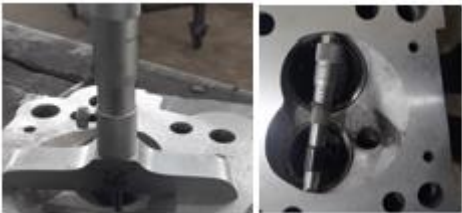
950	1200	1.0	82.24	(0.1-1.6)
1	√	√	√	√	√
2	√	√	√	√	√
3	√	√	√	√	√
4	√	√	√	√	√
5	√	√	X	√	X
<b>Resultados</b>					
<b>Pasadas aprobadas</b>		4			
<b>Pasadas rechazadas</b>		1

<b>Proceso</b>  Rectificado plano sobre cabezotes de aluminio

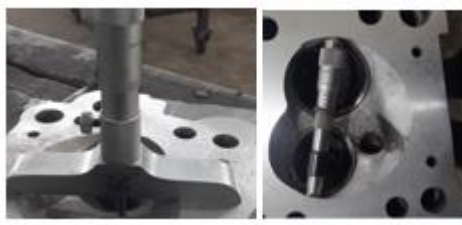
Número de pasadas	Velocidad de la muela (rpm)	Velocidad de avance (mm/min)	Profundidad de pasada (milésimas de pulgada)	Diámetro de la cámara de combustión (mm)	Rugosidad superficial	
	1450	1200	1.0	82.24	(0.1-1.6)	
1	√	√	√	√	√	
2	√	√	√	√	√	
3	√	√	√	√	√	
4	√	√	√	√	√	
5	√	√	√	√	√	
6	√	√	X	√	X	
<b>Resultados</b>						
<b>Pasadas aprobadas</b>	5					
<b>Pasadas rechazadas</b>	1

<b>Proceso</b>	
					Rectificado plano sobre cabezotes de aluminio

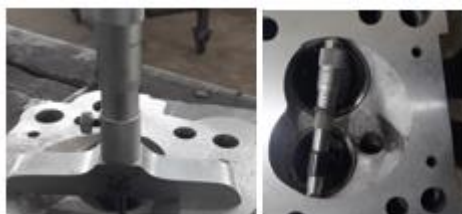
950	700	3.0	82.24	(0.1-1.6)
1	√	√	√	√	√
2	√	√	√	√	√
3	√	√	X	√	√
<b>Resultados</b>					
<b>Pasadas aprobadas</b>	2				
<b>Pasadas rechazadas</b>	1

<b>Proceso</b>  Rectificado plano sobre cabezotes de aluminio

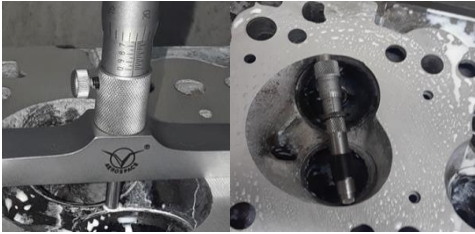
1450	1200	3.0	82.25	(0.1-1.6)
1	√	√	√	√	√
2	√	√	√	√	√
3	√	√	√	√	√
4	√	√	√	√	√
5	√	√	X	√	X
<b>Resultados</b>					
<b>Pasadas aprobadas</b>				4	
<b>Pasadas rechazadas</b>				1

<b>Proceso</b>	
				Rectificado plano sobre cabezotes de aluminio

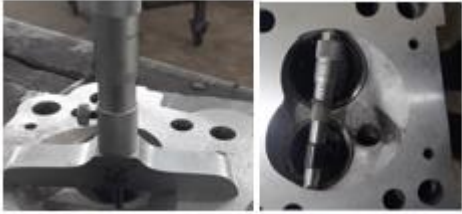
1450	700	1.0	82.25	(0.1-1.6)
1	√	√	√	√	√
2	√	√	√	√	√
3	√	√	√	√	√
4	√	√	√	√	√
5	√	√	√	√	√
6	√	√	X	√	√
<b>Resultados</b>					
<b>Pasadas aprobadas</b>				1	
<b>Pasadas rechazadas</b>				1

<b>Proceso</b>  Rectificado plano sobre cabezotes de aluminio

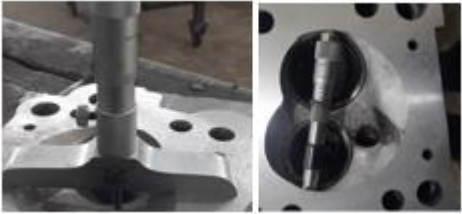
950	700	1.0	82.25	(0.1-1.6)
1	√	√	√	√	√
2	√	√	√	√	√
3	√	√	√	√	√
4	√	√	√	√	√
5	√	√	√	√	√
6	√	√	X	√	X
<b>Resultados</b>					
<b>Pasadas aprobadas</b>	5				
<b>Pasadas rechazadas</b>	1

<b>Proceso</b>	
				Rectificado plano sobre cabezotes de aluminio

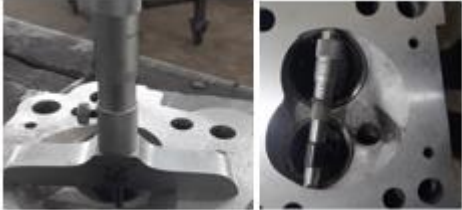
950	700	3.0	82.25	(0.1-1.6)
1	√	√	√	√	√
2	√	√	√	√	√
3	√	√	X	√	X
<b>Resultados</b>					
<b>Pasadas aprobadas</b>					2
<b>Pasadas rechazadas</b>					1

<b>Proceso</b>  Rectificado plano sobre cabezotes de aluminio

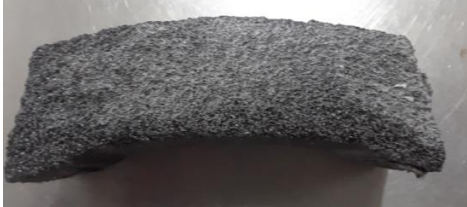
<b>Velocidad de avance:</b>	700 mm/min		
<b>Profundidad de pasada:</b>	3.0 milésimas de pulgada (0.0762 mm)		
<b>REGISTRO DE MEDICIONES DE DESGASTE</b>			
<b>Número de pasadas</b>	<b>Muela Abrasiva (Vs mm<sup>3</sup>)</b>	<b>Cabezote (Vw mm<sup>3</sup>)</b>	
5	39.60	962.96	
<b>Resultados</b>

<b>Desgaste: (G)</b>

24.32
		<b>Proceso</b>	Rectificado plano sobre cabezotes de aluminio

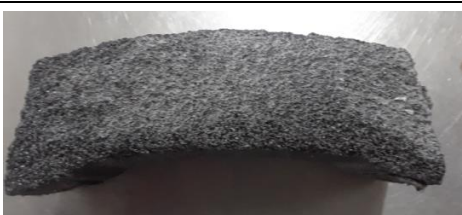
Ficha 3.77 Reporte del desgaste en el proceso de rectificado plano.

<b>Velocidad de avance:</b>	1200 mm/min		
<b>Profundidad de pasada:</b>	1.0 milésimas de pulgada (0.0254 mm)		
<b>REGISTRO DE MEDICIONES DE DESGASTE</b>			
<b>Número de pasadas</b>	<b>Muela Abrasiva (Vs mm<sup>3</sup>)</b>	<b>Cabezote (Vw mm<sup>3</sup>)</b>	
4	44.55	777.78	
<b>Resultados</b>

<b>Desgaste:(G)</b>	17.46
		<b>Proceso</b>	Rectificado plano sobre cabezotes de aluminio

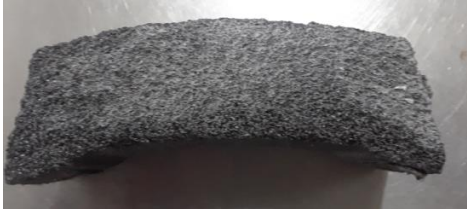
Ficha 3.78 Reporte del desgaste en el proceso de rectificado plano.

<b>Velocidad de avance:</b>	1200 mm/min		
<b>Profundidad de pasada:</b>	1.0milésimas de pulgada (0.0254mm)		
<b>REGISTRO DE MEDICIONES DE DESGASTE</b>			
<b>Número de cabezotes</b>	<b>Muela Abrasiva (Vs mm<sup>3</sup>)</b>	<b>Cabezote (Vw mm<sup>3</sup>)</b>	
5	39.60	925.93	
<b>Resultados</b>

23.38
		<b>Proceso</b>	Rectificado plano sobre cabezotes de aluminio

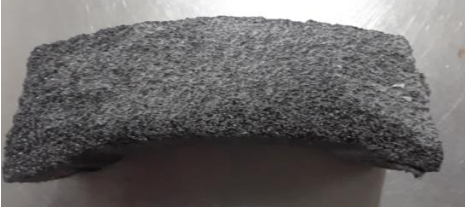
<b>Profundidad de pasada:</b>	1.0 milésimas de pulgada (0.0254 mm)		
<b>REGISTRO DE MEDICIONES DE DESGASTE</b>			
<b>Número de pasadas</b>	<b>Muela Abrasiva (Vs mm<sup>3</sup>)</b>	<b>Cabezote (Vw mm<sup>3</sup>)</b>	
5	27.23	962.96	
<b>Resultados</b>

35.36	
		<b>Proceso</b>	
		Rectificado plano sobre cabezotes de aluminio

Finally, the number of passes that could reach the grinding wheel abrasive car seat was six passes, with a G-use ratio of 49.87 by the use of coolant, while in the dry grinding five passes is the maximum level that I can reach, generating a wear ratio G of 35.36.

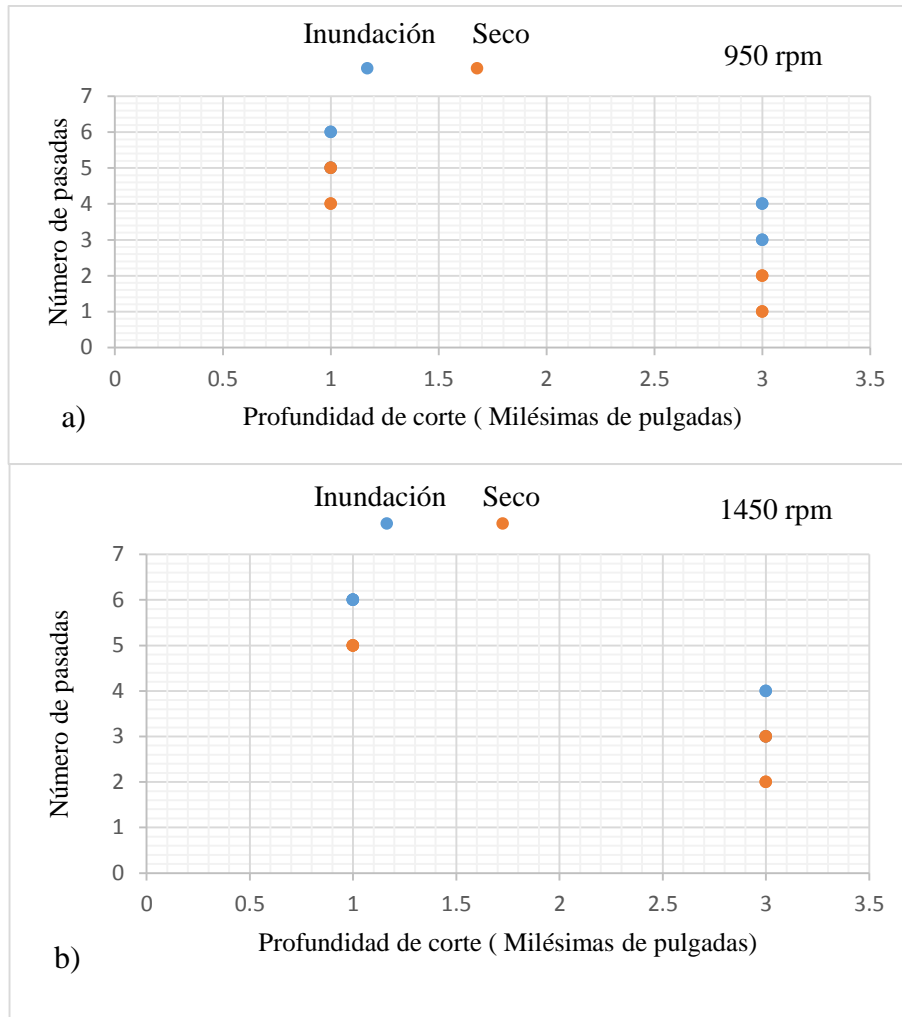
**Gráfica 3.2** Número de pasadas vs profundidad de corte

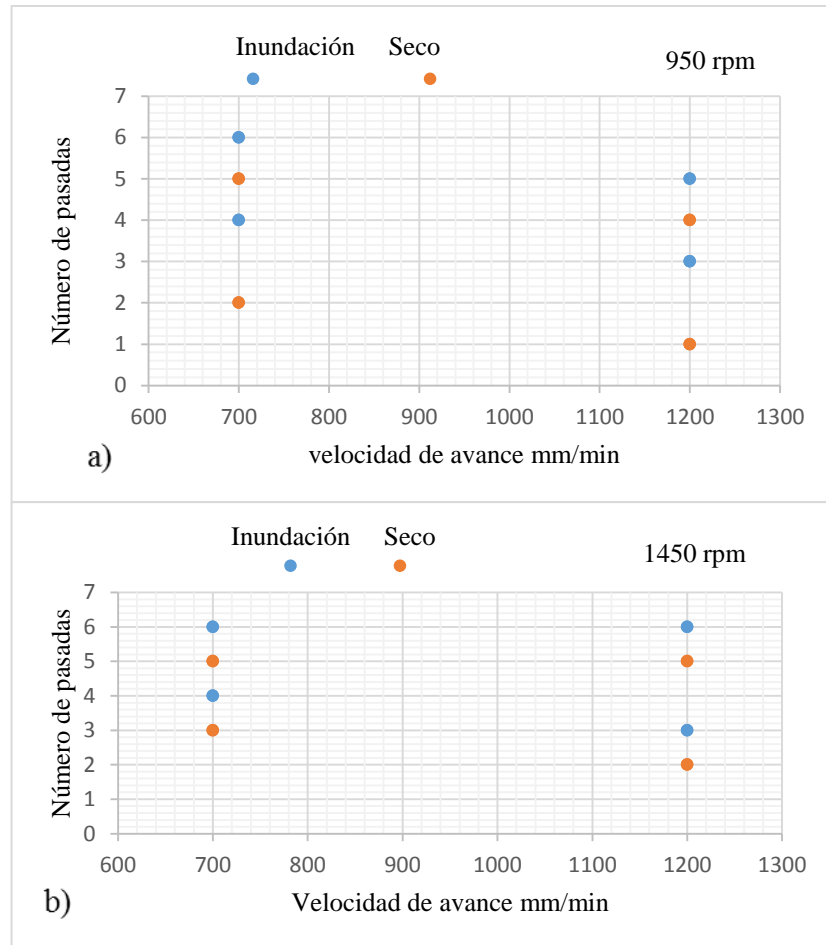
**Gráfica 3.3** Número de pasadas vs Velocidad de avance mm/min

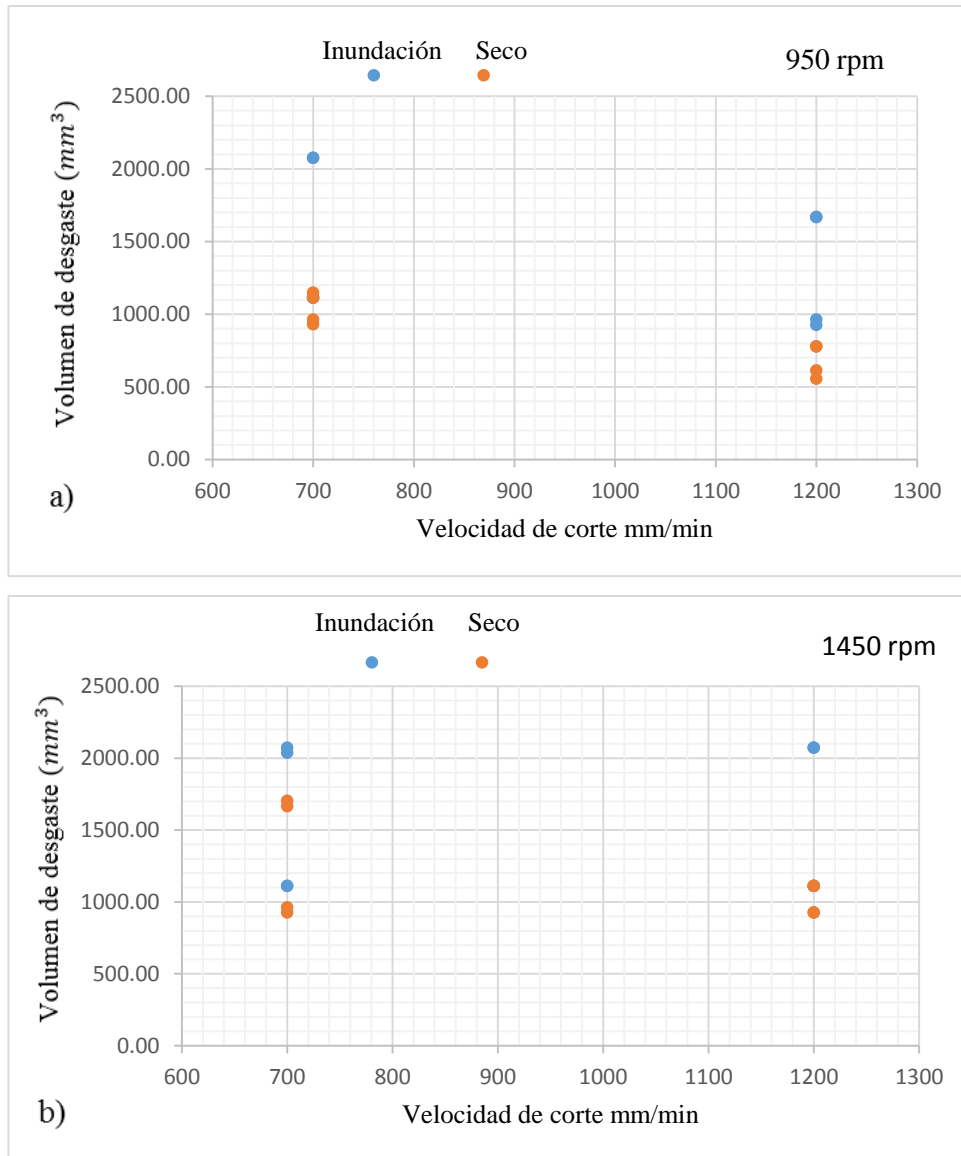
**Gráfica 3.9** Determinación del desgaste del cabezote de aluminio vs la velocidad de corte  
**Fuente:** Autor

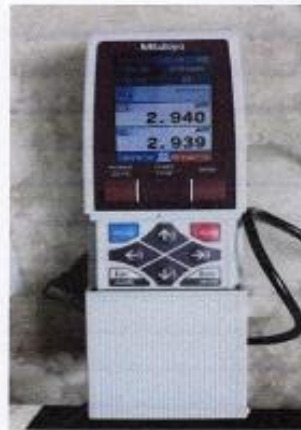
**Calibración del Equipo**

Con la medición se puede verificar un error de 0,001 µm con lo cual se asegura la fiabilidad de los resultados.
