UNIVERSIDAD TÉCNICA DE AMBATO
FACULTAD DE INGENIERÍA CIVIL Y MECÁNICA
CARRERA DE INGENIERÍA CIVIL

**PROYECTO TÉCNICO PREVIO A LA OBTENCIÓN DEL TÍTULO DE
INGENIERA CIVIL**

**“IMPLEMENTACIÓN DEL PROCESO DE CONSERVACIÓN DE LA
ESTRUCTURA DE LA CAPA DE RODADURA DE LA VÍA MONTALVO-
TOTORAS EN EL TRAMO 0+000 HASTA 4+000 DE LA PROVINCIA DE
TUNGURAHUA.”**

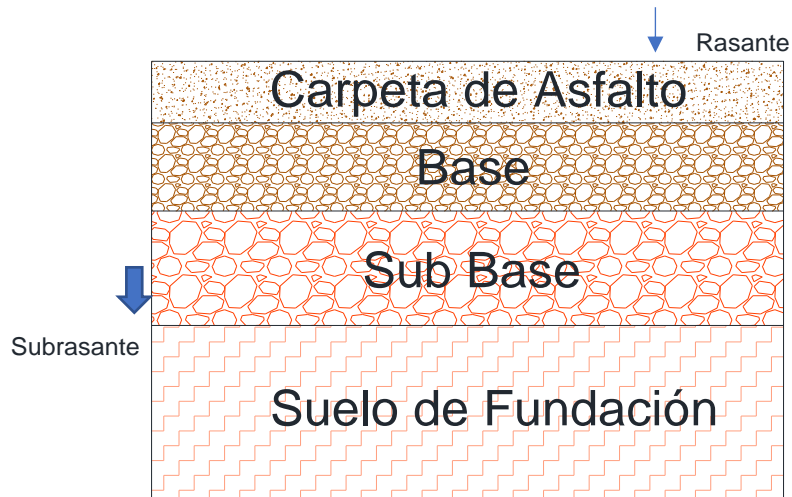
Figura 5. Sección transversal típica de la estructura un pavimento flexible.

La estructura de un pavimento se denomina “flexible” si está formada por capas de materiales pétreos de buena calidad y en su capa superior o en su superficie de rodadura se utiliza un material pétreo de calidad combinado con un material asfáltico. A este tipo de estructura también se le denomina pavimento asfáltico. [17]

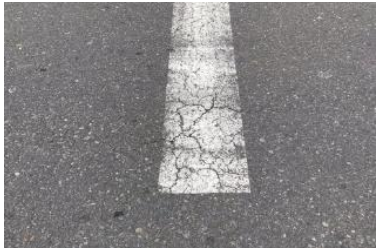
Tipo de falla	Abscisas		Unidad de intervención	Nivel de severidad	Niveles de ocurrencia	Imagen	Alternativa de reparación recomendada
	Inicio	Final					
Piel de Cocodrilo	0+000	0+038	39.09 m ²	Bajo	Local (menos del 25% de la sección del pavimento evaluado)

<ul style="list-style-type: none"> • Sellado de fisuras
	1+520	1+558	0.416 m ²				
Grieta de Borde	2+43	2+470	1.25 m ²	Medio	Local (menos del 25% de la sección del pavimento evaluado)

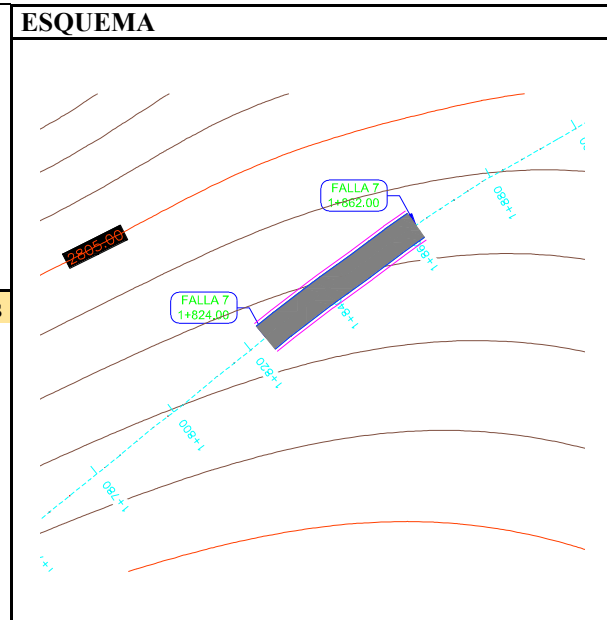
10	Grietas longitudinales y transversales	m								
DAÑO	SEVERIDAD			CANTIDADES PARCIALES				TOTAL	DENSIDAD	VALOR DEDUCIDO
	Alta	Media	Baja							
10			X	3	2,7	1,84	1,7	9,24	4,02	1,7
									Valor deducido total (VDT)	1,7
									PCI=100 - VDT	98,3
