**PROYECTO TÉCNICO PREVIO A LA OBTENCIÓN DEL TÍTULO DE
INGENIERO CIVIL**

**“IMPLEMENTACIÓN DEL PROCESO DE CONSERVACIÓN DE LA
ESTRUCTURA DE LA CAPA DE RODADURA DE LA VÍA AMBATO –
TISALEO SECTOR SANTA ROSA – JUAN BENIGNO VELA EN EL TRAMO
DE LA ABSCISA 6+400 HASTA 9+600 DE LA PROVINCIA DE
TUNGURAHUA”**

Febrero - 2021

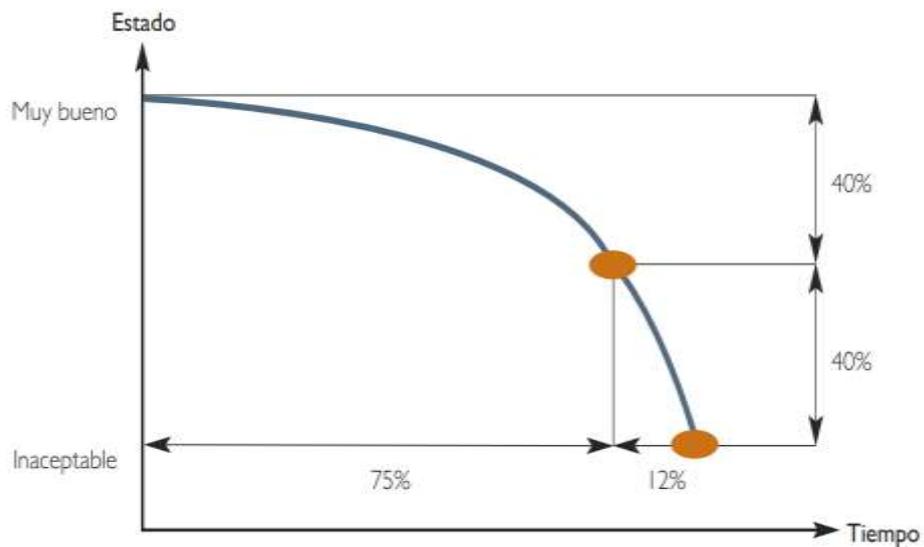
Gráfico 2. Ciclo de vida del pavimento

El pavimento luego de su construcción presenta un muy buen estado y satisface con plenitud a los usuarios. Con el paso del tiempo, y de la acción conjunta del tránsito y el clima, empieza un desgaste, lento y poco visible pero constante, donde el pavimento va debilitándose. [17]

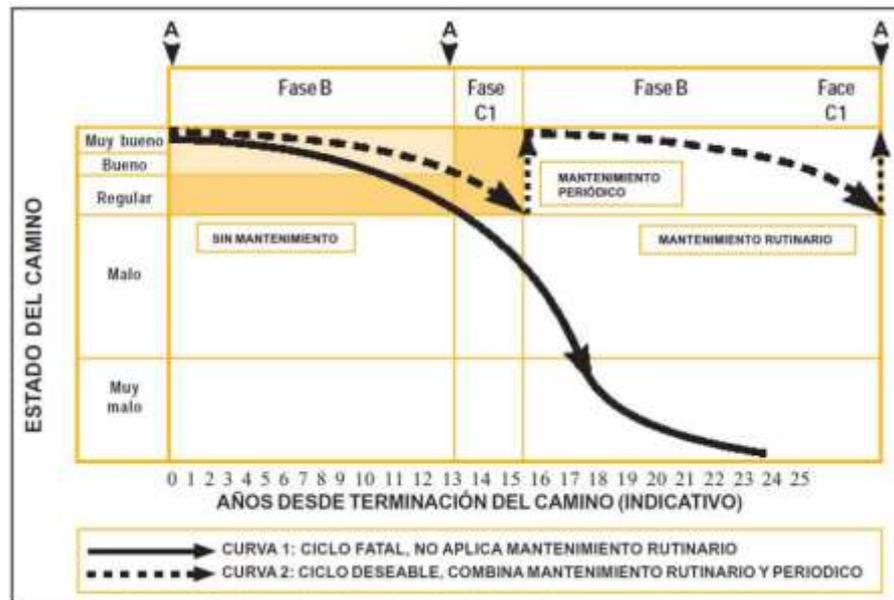
Gráfico 3. Estado de un camino vs años desde su terminación

La estructura del pavimento tendrá un desgaste "natural", debido principalmente al tráfico de vehículos y a factores climáticos. En el gráfico n°3 se observa que si se desarrolla un sistema de mantenimiento rutinario y periódico de carreteras, el desgaste será más lento y extenderá el tiempo de vida útil de la vía, a diferencia del caso en el que no se proporciona ningún tipo de mantenimiento. Cuando la carretera alcanza un estado regular, es necesario realizar un mantenimiento periódico, es decir, reemplazar la capa de rodadura. [18]

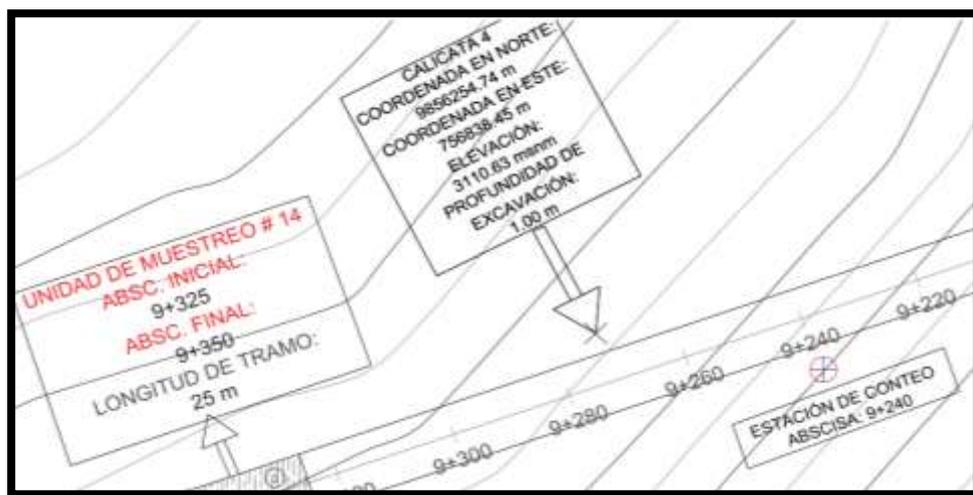
Gráfico 12. Estación de Conteo

La estación de conteo se situó en la abscisa 9+240 m, el sitio fue seleccionado puesto que permitía la clara visibilidad de los vehículos además contaba con visera en caso de lluvia, y no interrumpía la circulación vehicular.

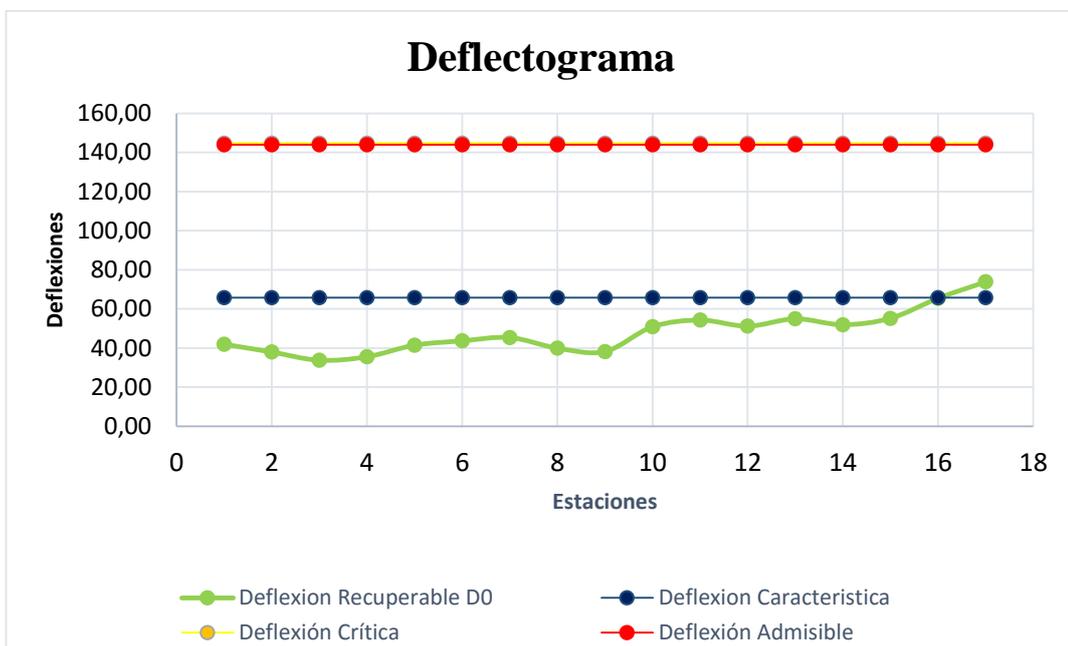
Gráfico 14. Análisis Deflectométrico

Una vez obtenidas las Deflexiones se crearon dos gráficas, el deflectograma del estado actual de la vía, y el deflectograma a través del tiempo.

Obtaining the deflections of the wearing course with the Benkelman beam, in 17 different points of the track, resolving that the track generates type I deflections, which means that the structure of the pavement and its subgrade present stable conditions.

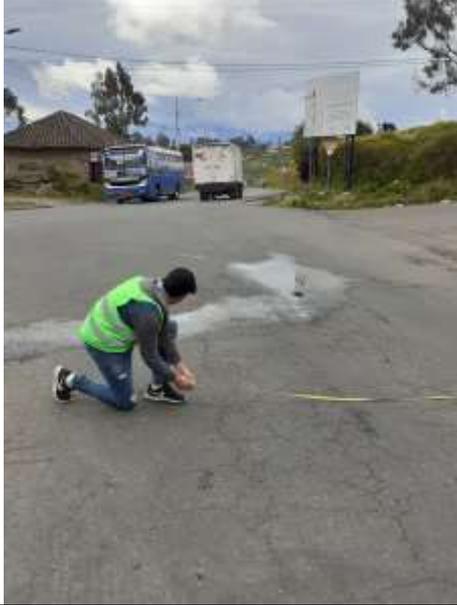
Fotografía 5
Medición de Fallas para el Análisis Visual PCI.

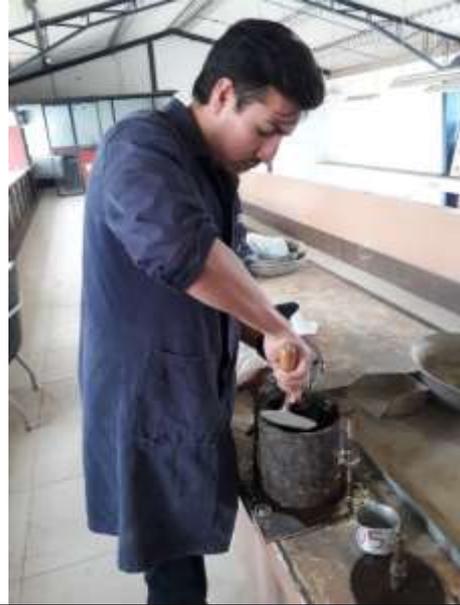
Fotografía 6
Extracción de muestras, ensayo CBR.

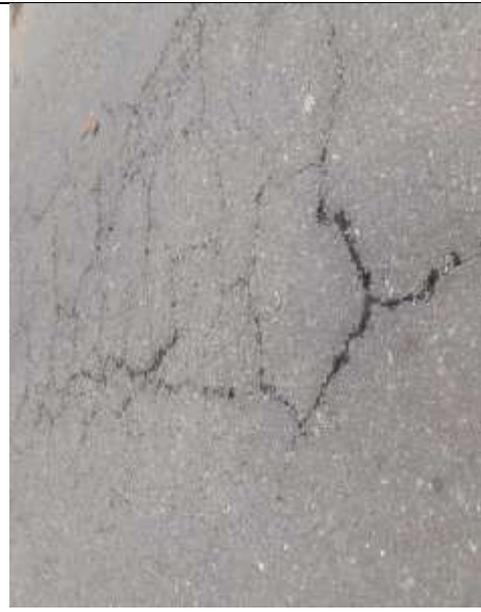
Fotografía 8
Falla tipo piel de cocodrilo en la vía en estudio.

1) Piel de Cocodrilo: grupo de grietas conectadas forma una serie de polígonos irregulares producidas por fatiga, el más largo no supera los 0,6 m. Se origina en la parte inferior del paquete de asfalto, donde la tensión y la deformación por tensión son mayores.
