**UNIVERSIDAD TÉCNICA DE AMBATO
FACULTAD DE INGENIERÍA CIVIL Y MECÁNICA
CARRERA DE INGENIERÍA CIVIL**

**TRABAJO EXPERIMENTAL PREVIO A LA OBTENCIÓN DEL TÍTULO
DE INGENIERO CIVIL**

**“ANÁLISIS ESTRUCTURAL DEL DESEMPEÑO SÍSMICO DEL EDIFICIO
DE LA FACULTAD DE CIENCIAS AGROPECUARIAS BLOQUE 1
MEDIANTE LA MEDICIÓN DE VIBRACIONES”.**

Septiembre - 2021

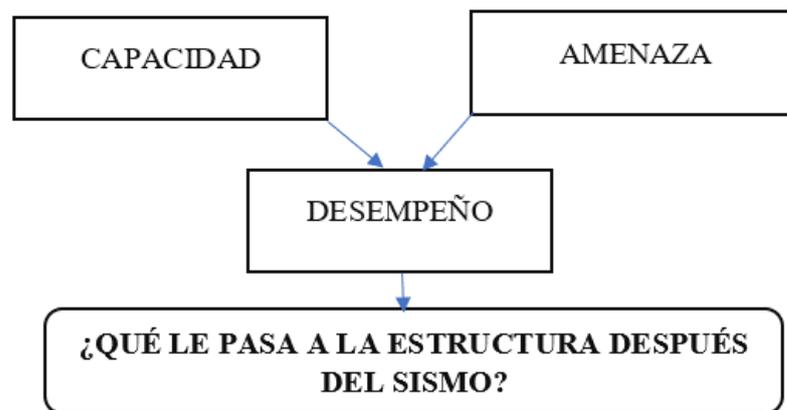
Figura 3: Esquema comprendido acerca el desempeño sísmico de una estructura.

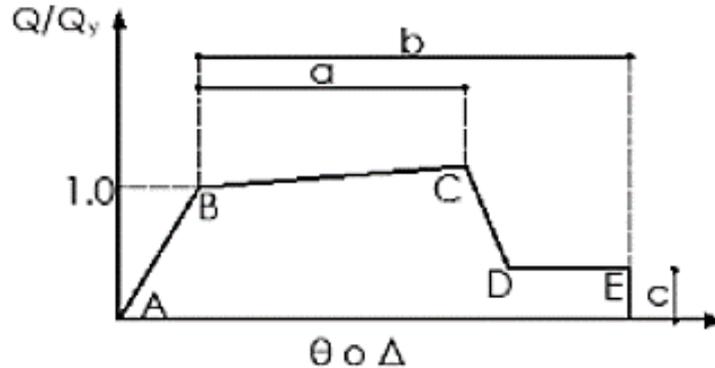
Figura 9: Relación generalizada carga-deformación para componentes estables de hormigón armado.

En la figura 9, Q_y indica la resistencia del componente y Q la demanda impuesta por el sismo. La respuesta se mantiene lineal hasta un punto de cedencia efectivo (nominal) B, seguido por un punto de cedencia con posible endurecimiento por deformación C, para luego alcanzar el punto de degradación de la resistencia D y finalmente el punto de colapso final y pérdida de capacidad de carga vertical E. Las secciones a y b son deformaciones que ocurren en el rango inelástico, en cambio c es un parámetro que indica la reducción de la resistencia que esta luego del segmento CD, estos valores numéricamente están de acuerdo al tipo de material estructural, falla, confinamiento junto con su característica geométrica y estructura [13].

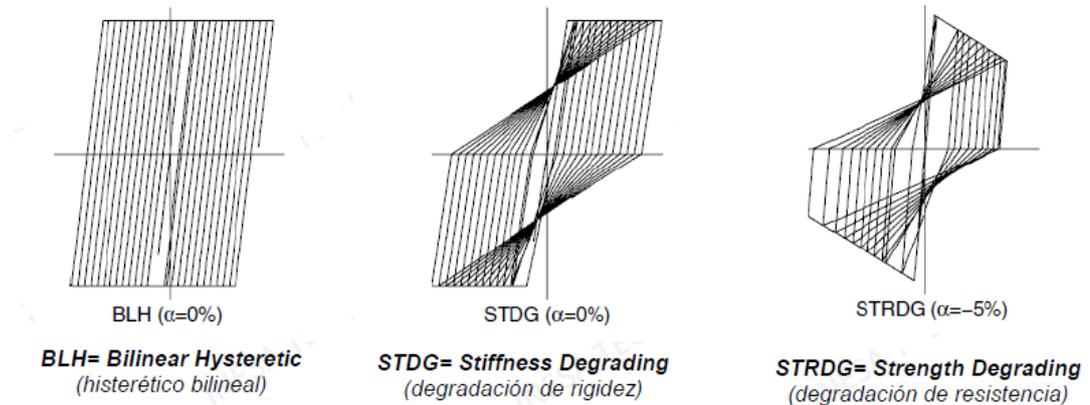
Figura 10: Tipos de modelos históricos.

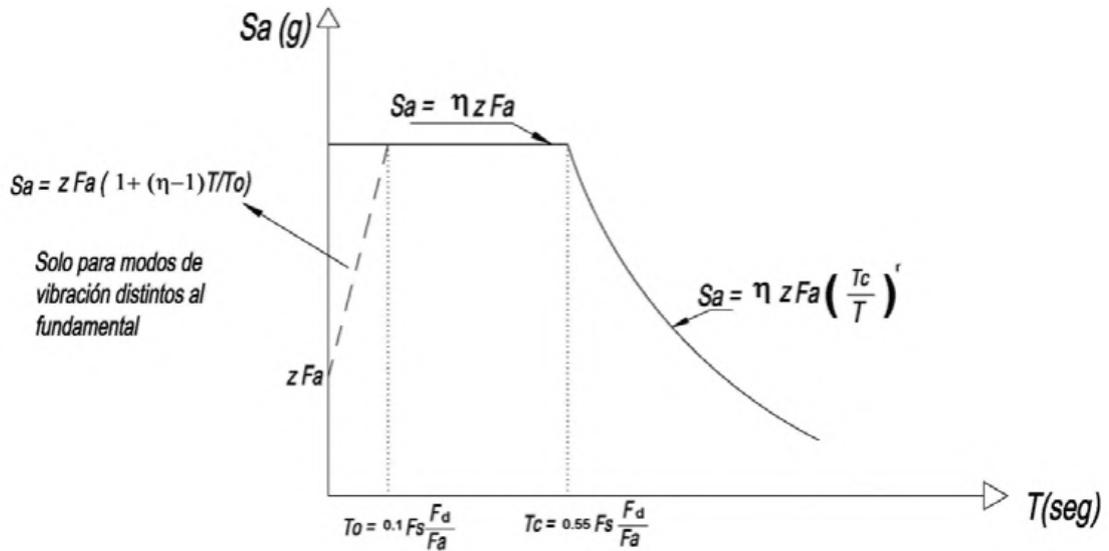
Figura 17: Espectro sísmico elástico de aceleraciones expresado como fracción de la aceleración de la gravedad que representa el sismo de diseño de acuerdo a la NEC-SE-DS.

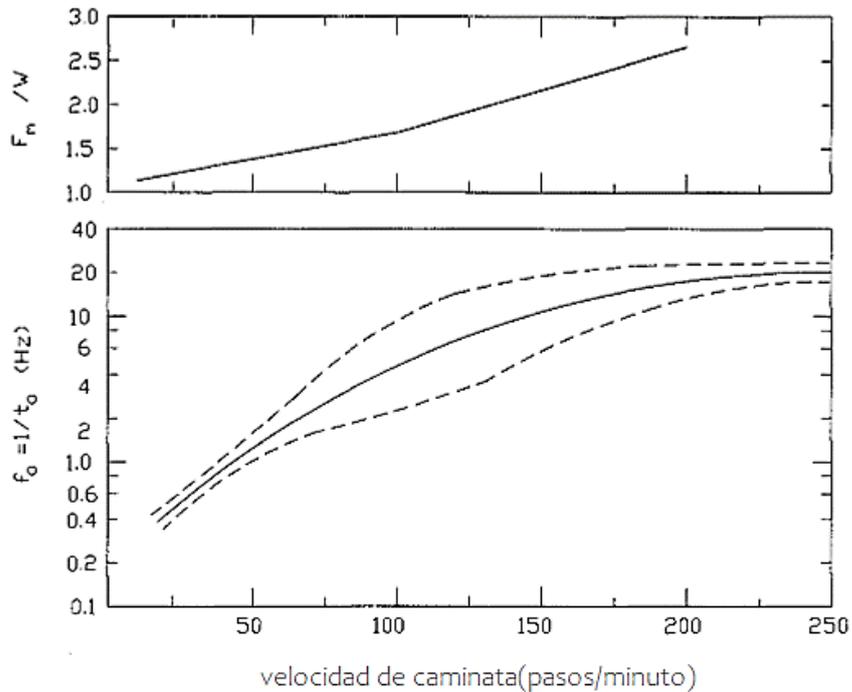
Figura 21: Dependencia de la fuerza máxima (Fm) y tiempo de subida (to) en la velocidad de caminado.

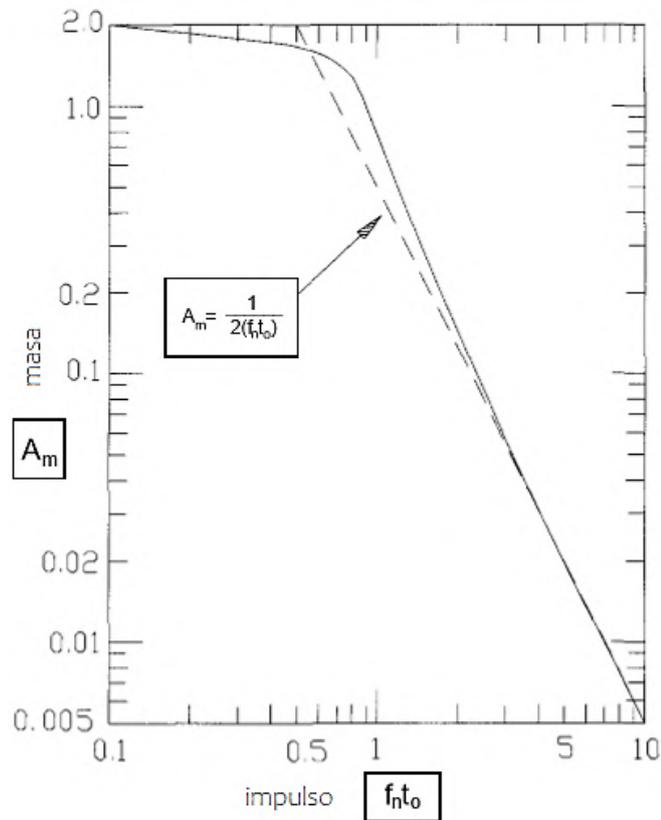
Figura 22: Desviación dinámica máxima debido al pulso de paso que se genera al caminar.

El desplazamiento de la masa (X_{static}) se genera debido a una fuerza de magnitud (F_m) aplicada estáticamente, sin embargo, un límite superior simple y conveniente para A_m que depende únicamente del producto de $f_n * t_o$ como se indica en la figura 22. Para los cálculos de diseño basta con aproximar dicha curva al límite superior mediante la siguiente ecuación: [26]

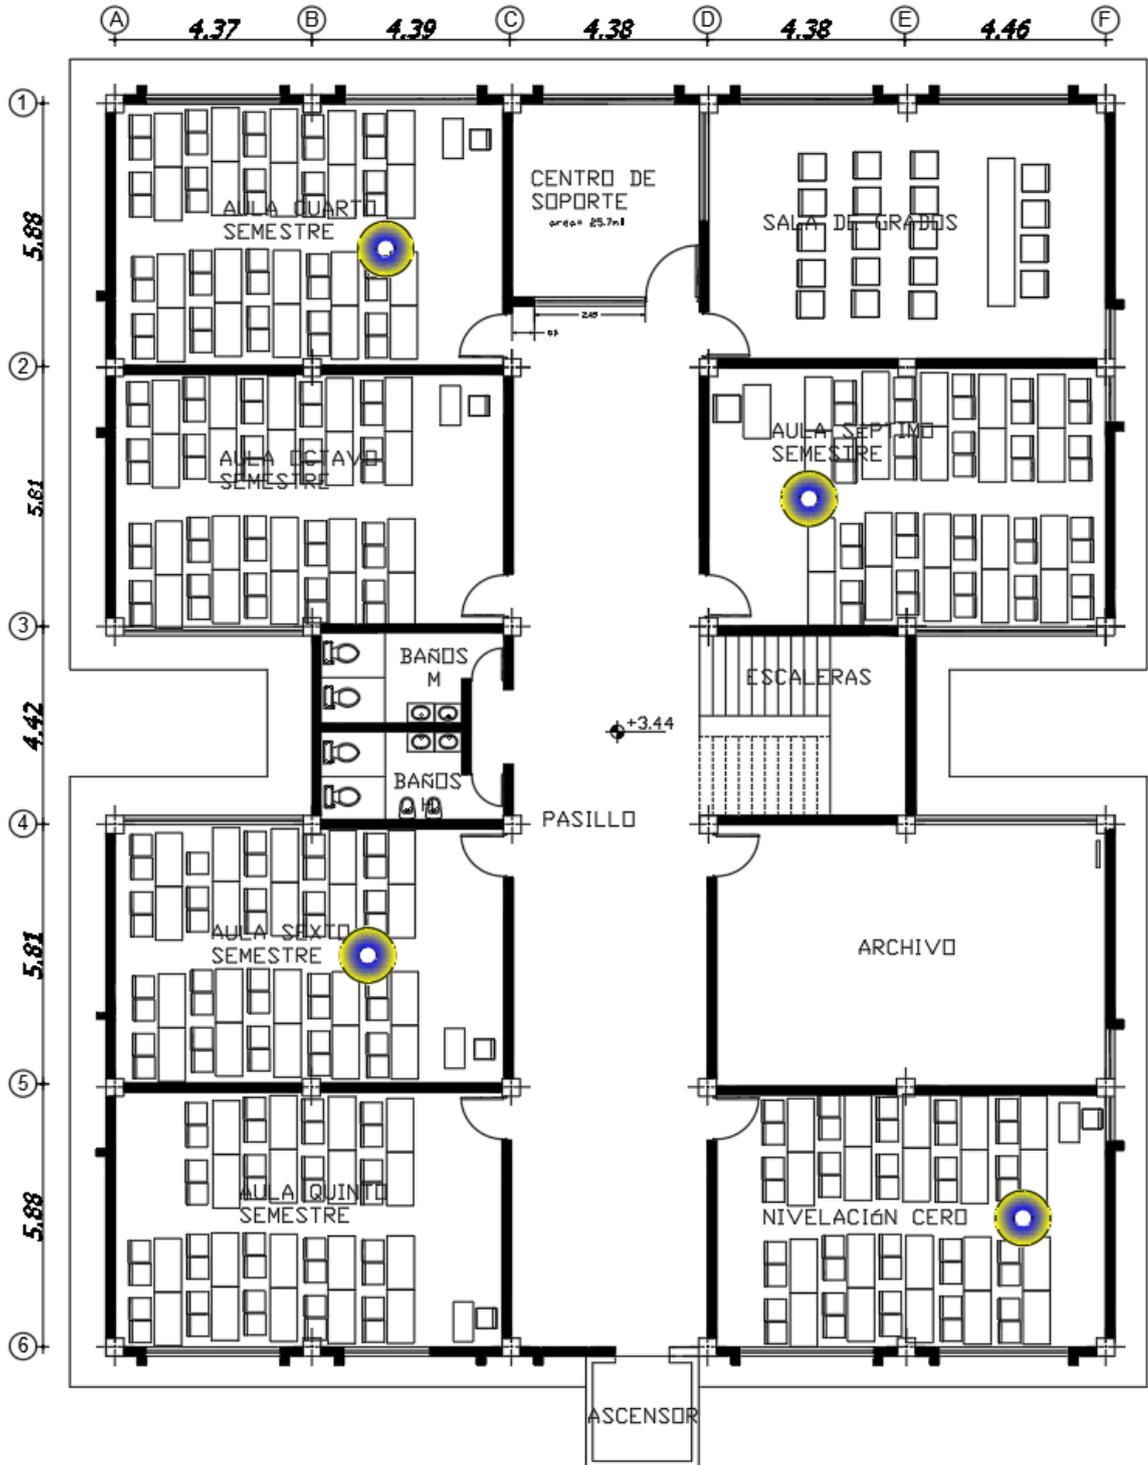
Figura 28: Primer piso N+3.24.

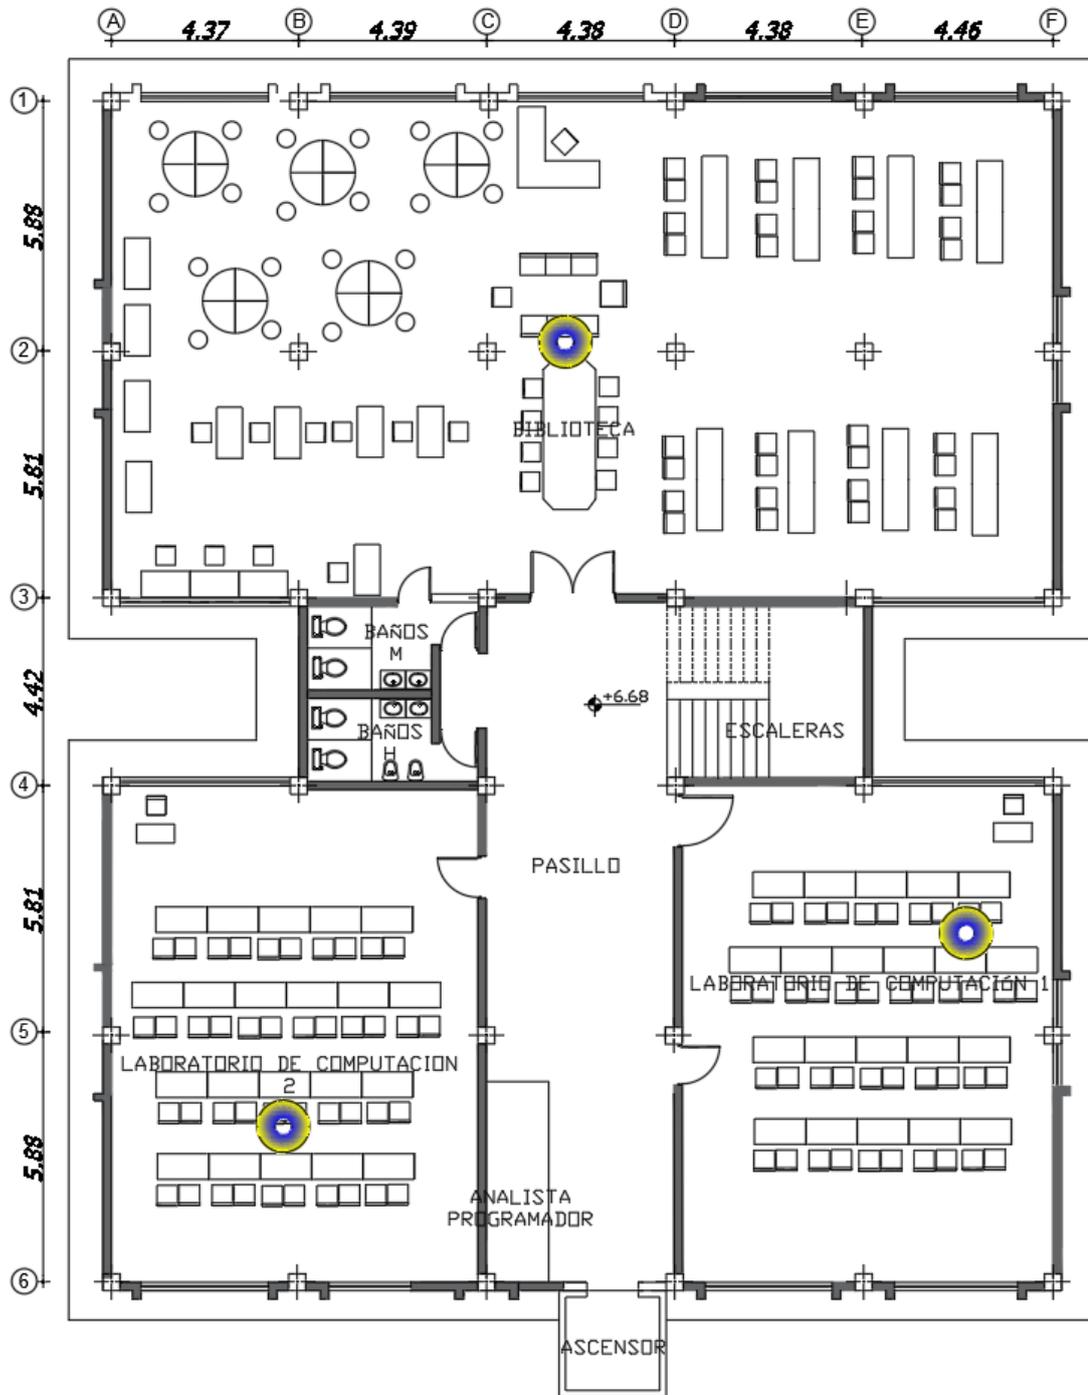
Figura 29: Segundo Piso N+ 6.48.

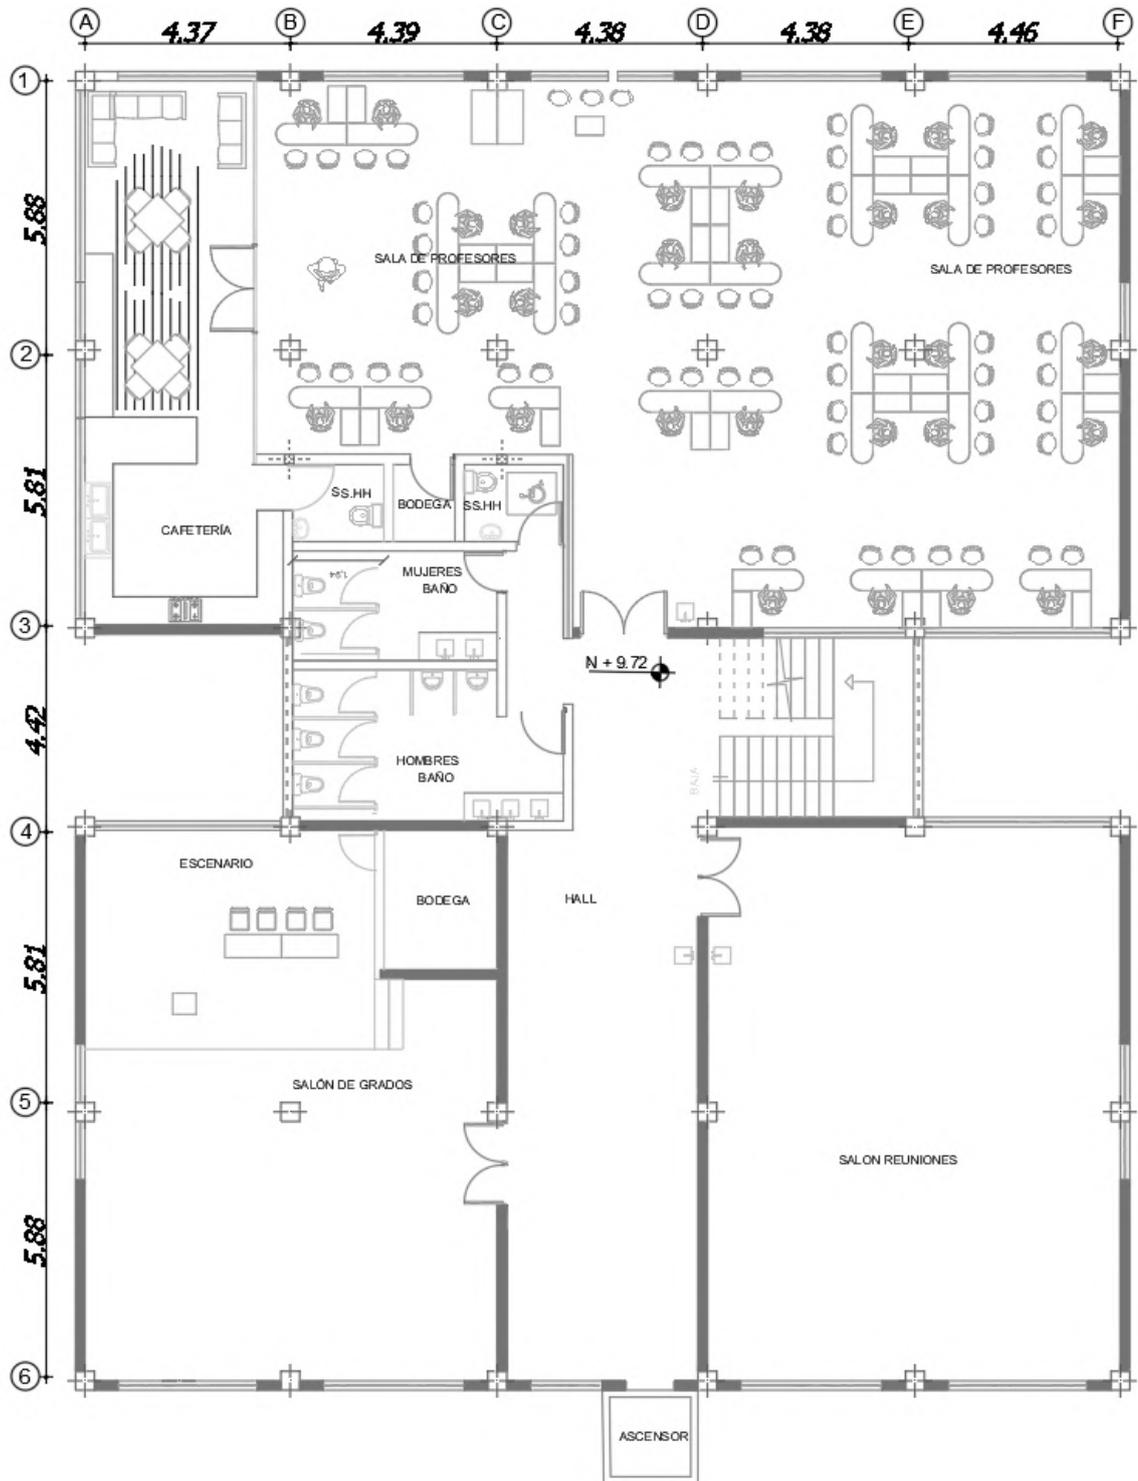
Figura 30: Tercer piso N+ 9.72.

En el presente trabajo por sugerencia de las autoridades universitarias a la estructura se la considera con un nivel adicional puesto que tienen planeado agregar áreas complementarias que brinden una mejor prestación a la comunidad universitaria.

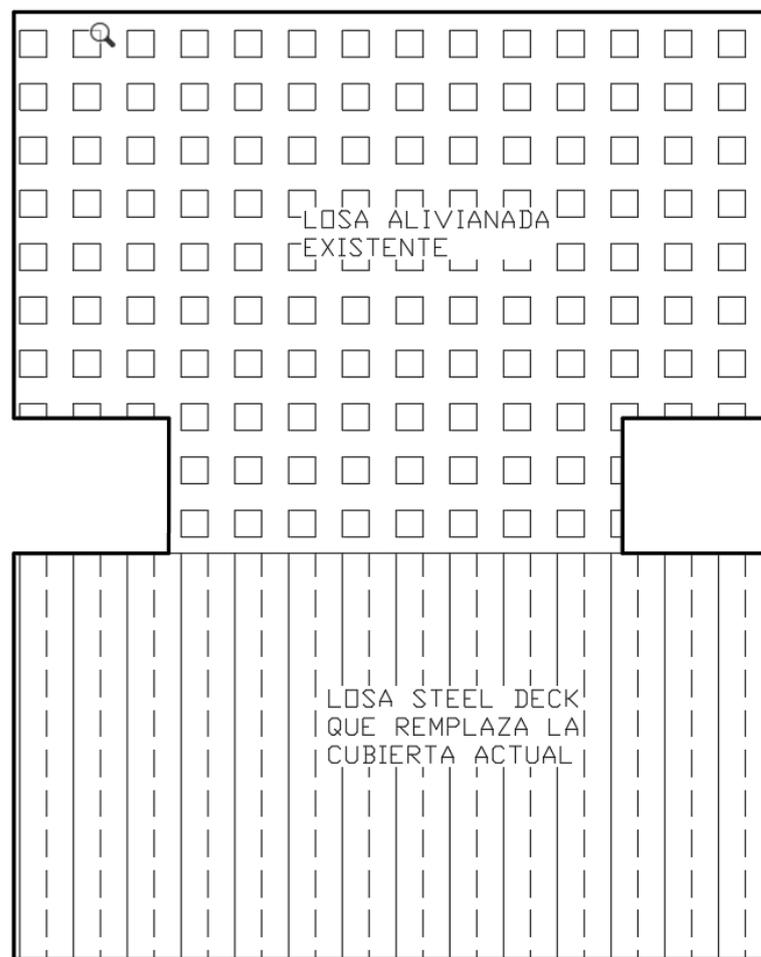
Figura 32: Losa propuesta de entrepiso Nivel +9.72.

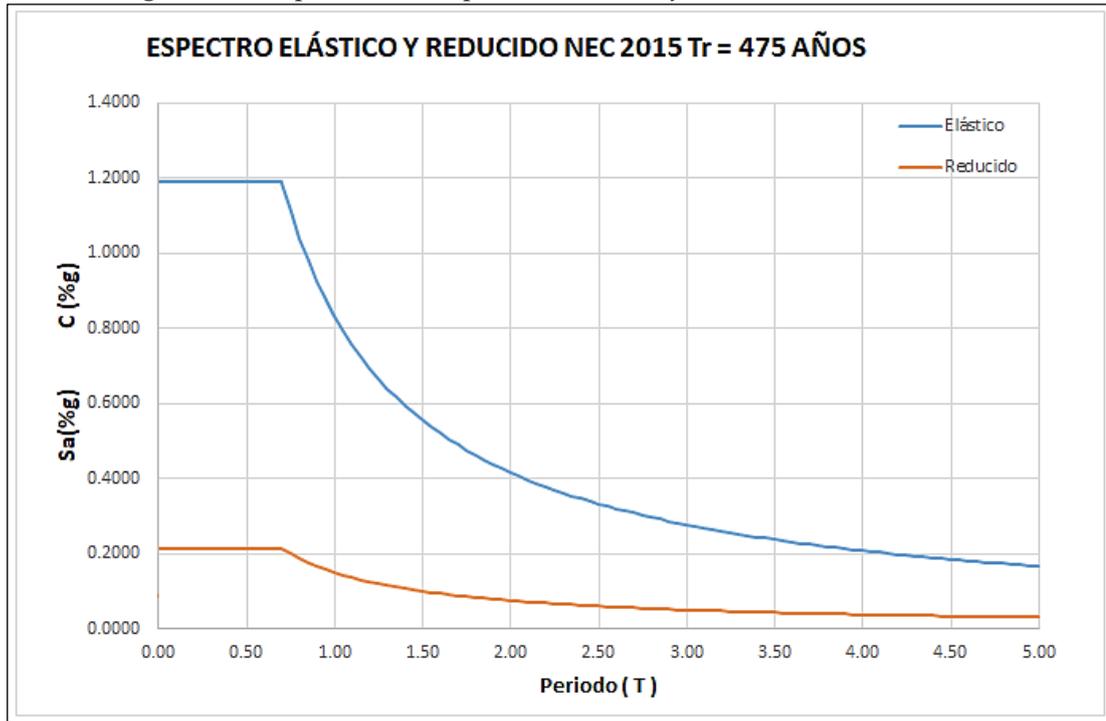
Figura 38: Espectro de respuesta Elástico y reducido NEC Tr=475.

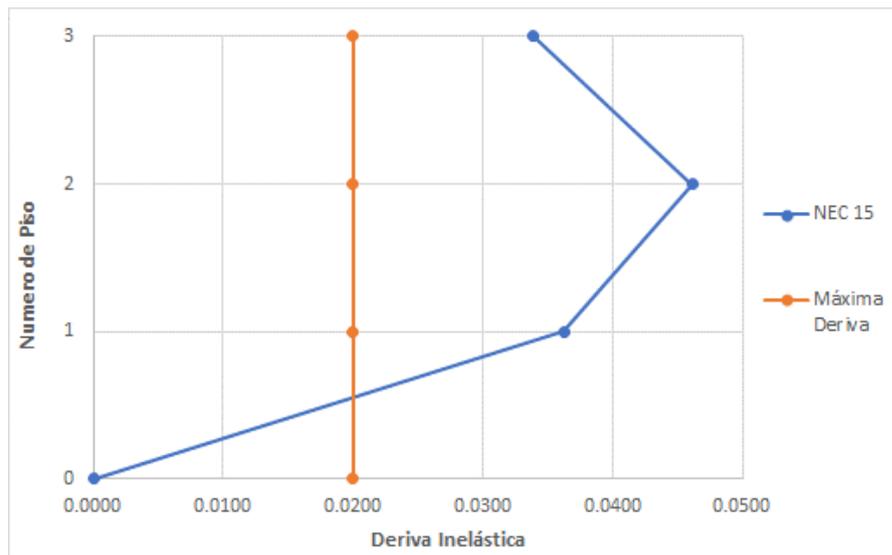
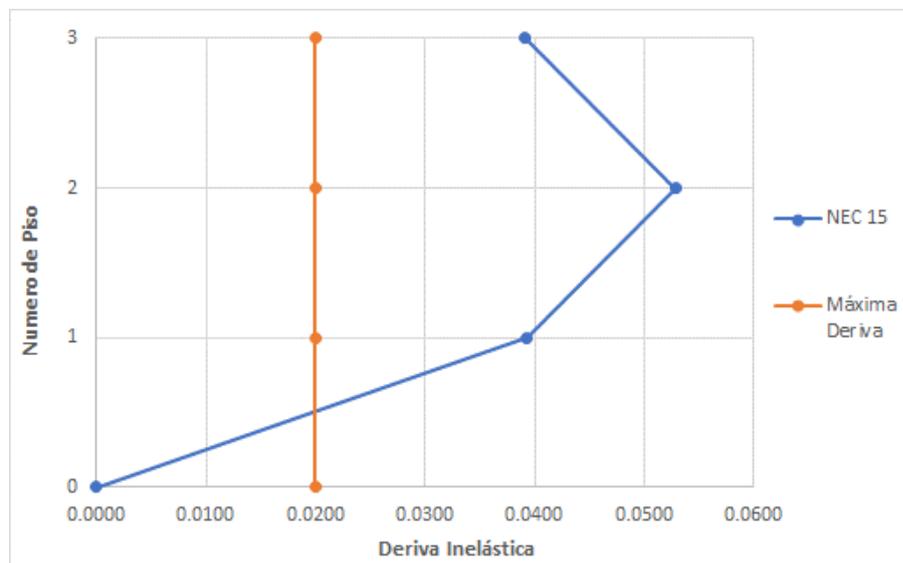
Figura 54: Derivas Inelásticas causadas por cortante estático- Sentido X.

Figura 55: Derivas Inelásticas causadas por cortante estático- Sentido Y.

Mediante las gráficas de las derivas inelásticas por cortantes estáticos en el sentido X y Y se puede verificar que superan el 2% que es el límite permisible por la norma, siendo la mayor deriva en el piso número 2 con un valor de 4.62% en el sentido X y 5.29% en el sentido Y, por lo tanto, la estructura necesita la incorporación de elementos que permita tener una mayor rigidez.

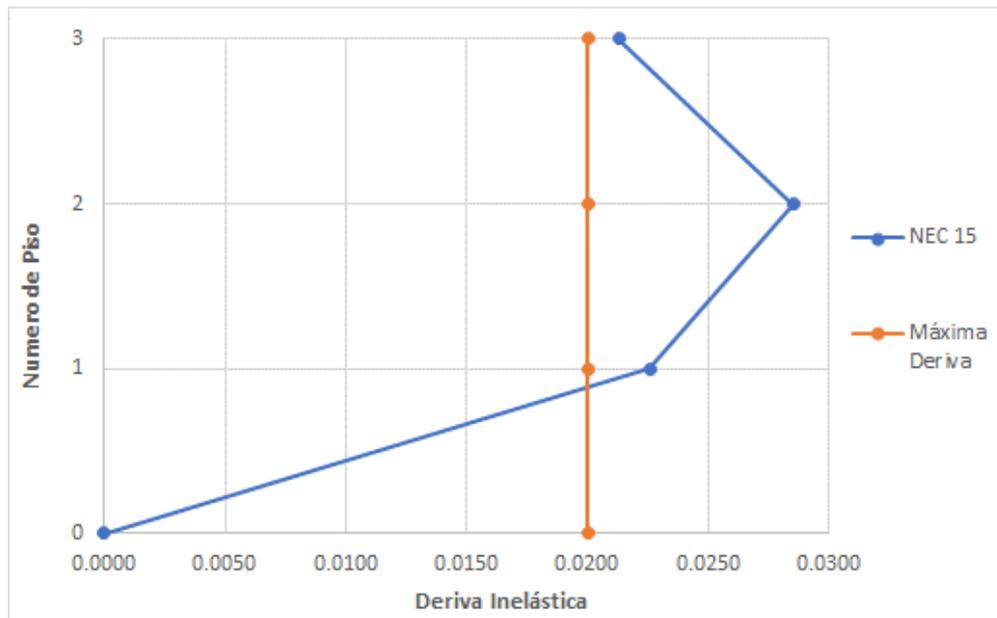
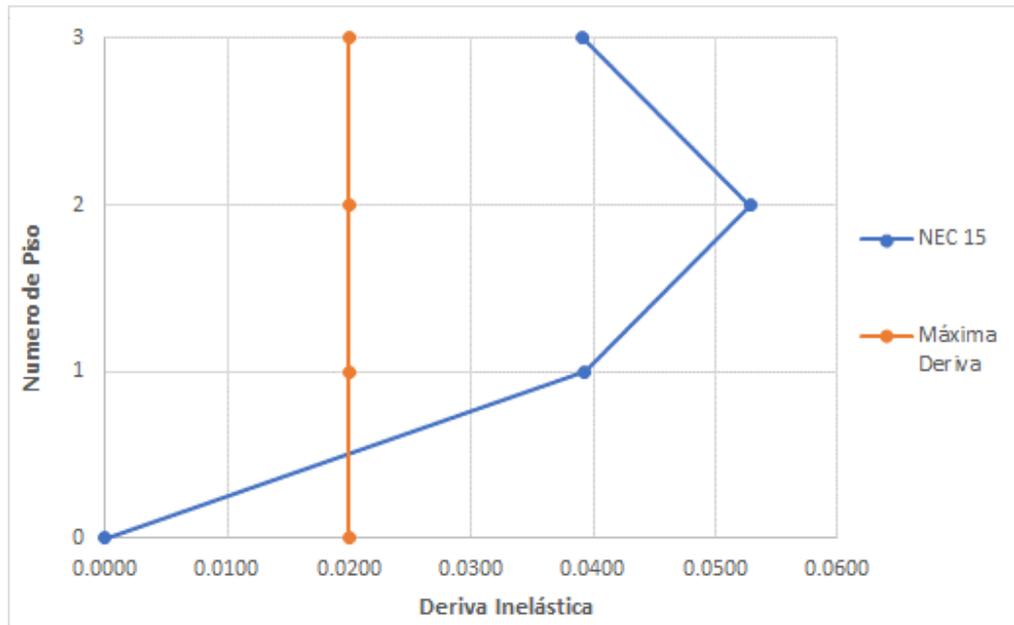
Figura 56: Derivas Inelásticas causadas por cortante dinámico- Sentido X.

Figura 57: Derivas Inelásticas causadas por cortante dinámico- Sentido Y.

Mediante las gráficas de las derivas inelásticas por cortantes dinámicos en el sentido X y Y al igual que las derivas causadas por cortante estático se puede verificar que superan el 2% coincidiendo en el piso número 2 en los dos sentidos, corroborando que la estructura necesita mayor rigidez que le permita cumplir con los parámetros establecidos en la NEC 15.

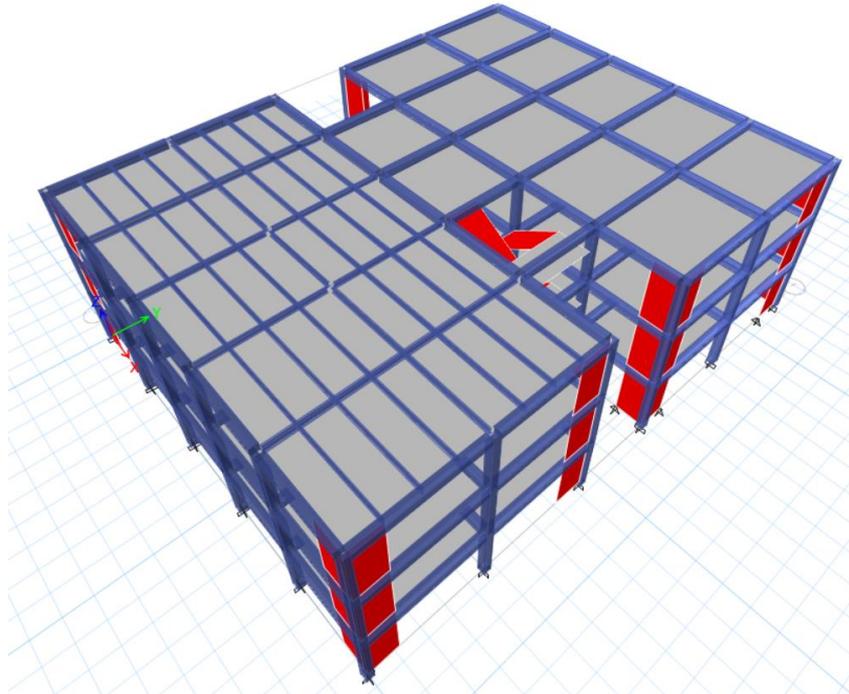
Figura 58: Modelo 3D de la estructura con los muros de corte.

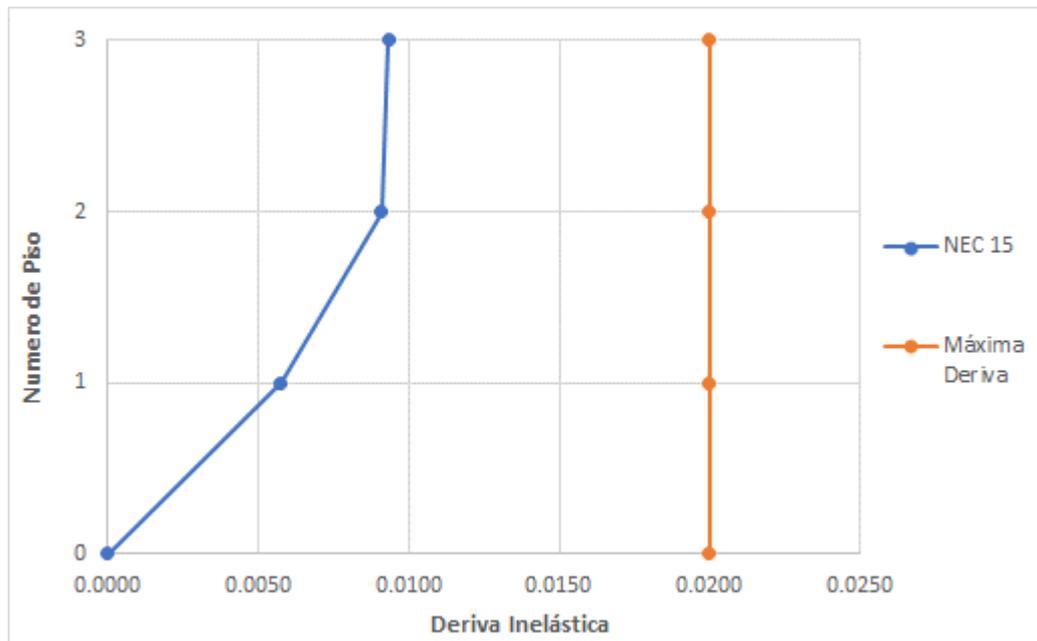
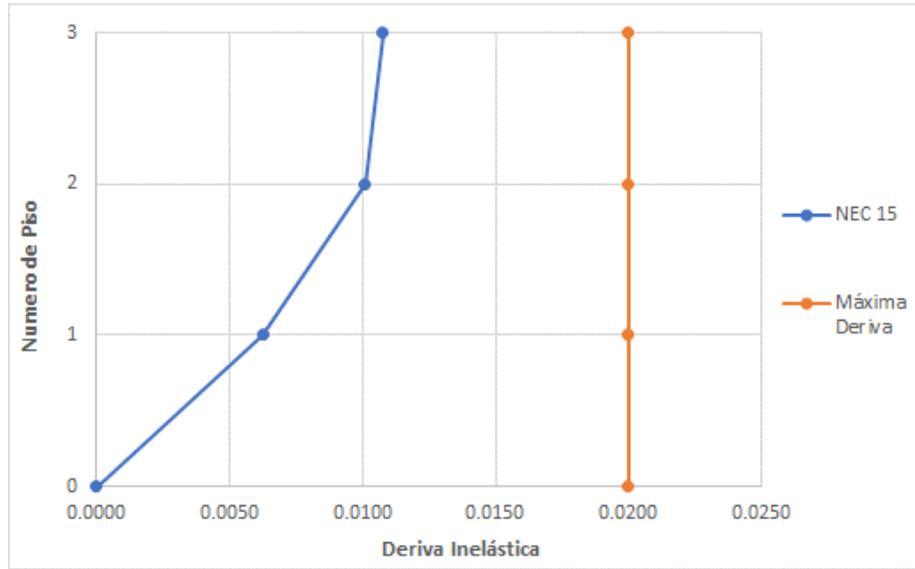
Figura 59: Derivas Inelásticas causadas por cortante estático- Sentido X.

Figura 60: Derivas Inelásticas causadas por cortante estático- Sentido Y.

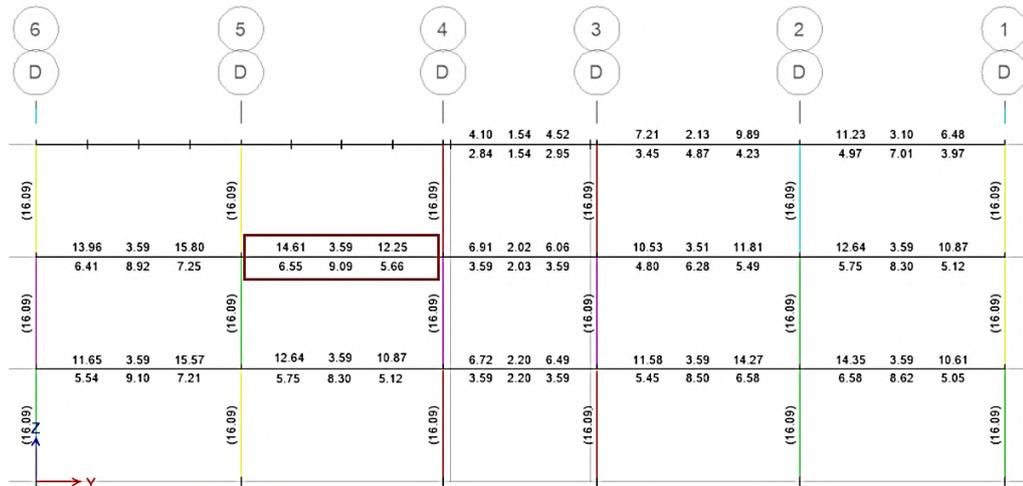
Figura 63: Requerimiento en la viga más demanda, ubicada en el eje D del nivel N+6.48.

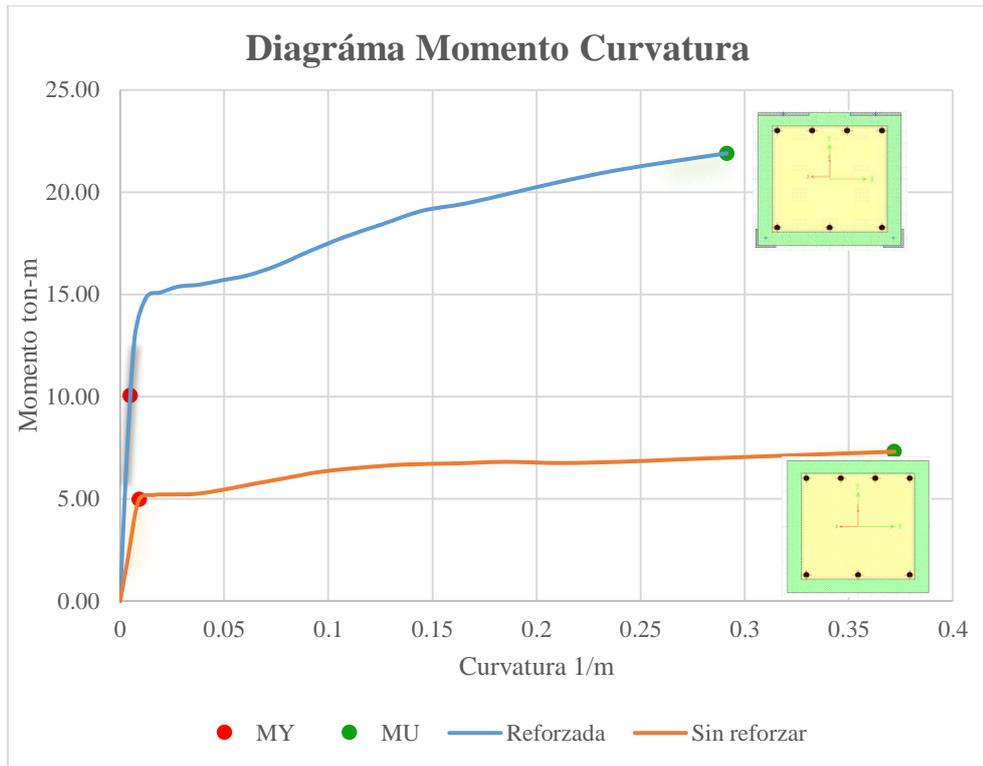
Figura 64: Diagrama momento curvatura de la viga sin reforzar vs viga reforzada.

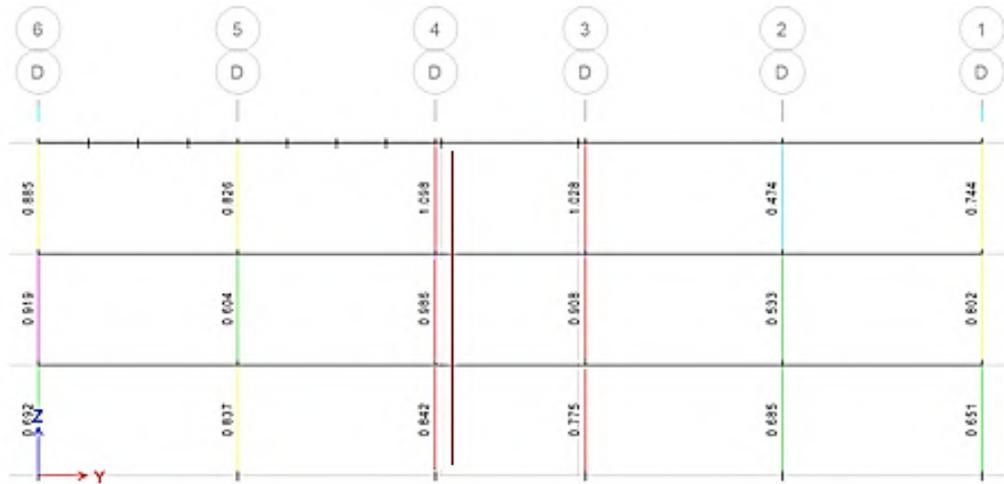
Figura 65: Relacion de demanda capacidad en columnas más solicitadas del eje D.

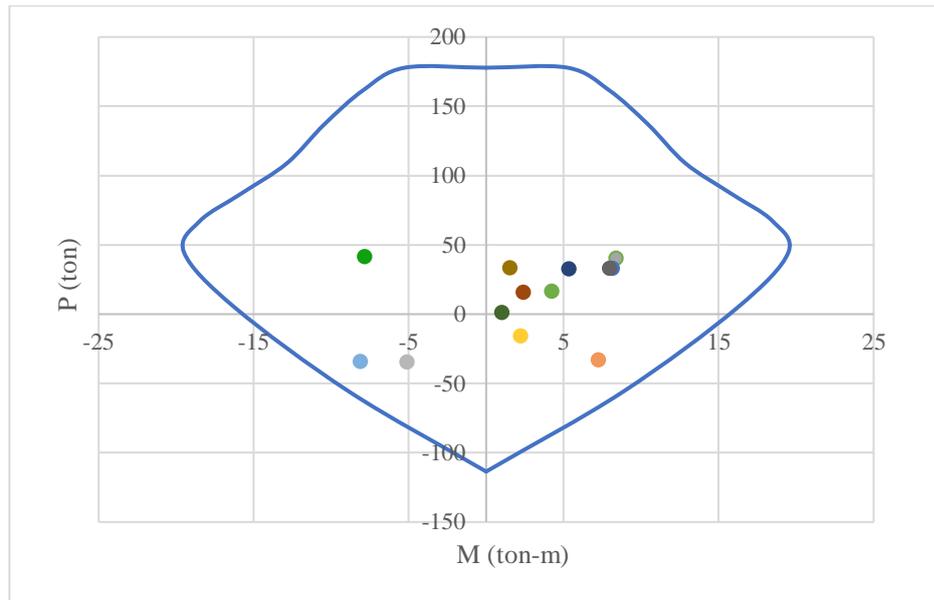
Figura 68: Diagrama de iteraciones sentido X, columna 35x35 reforzada.

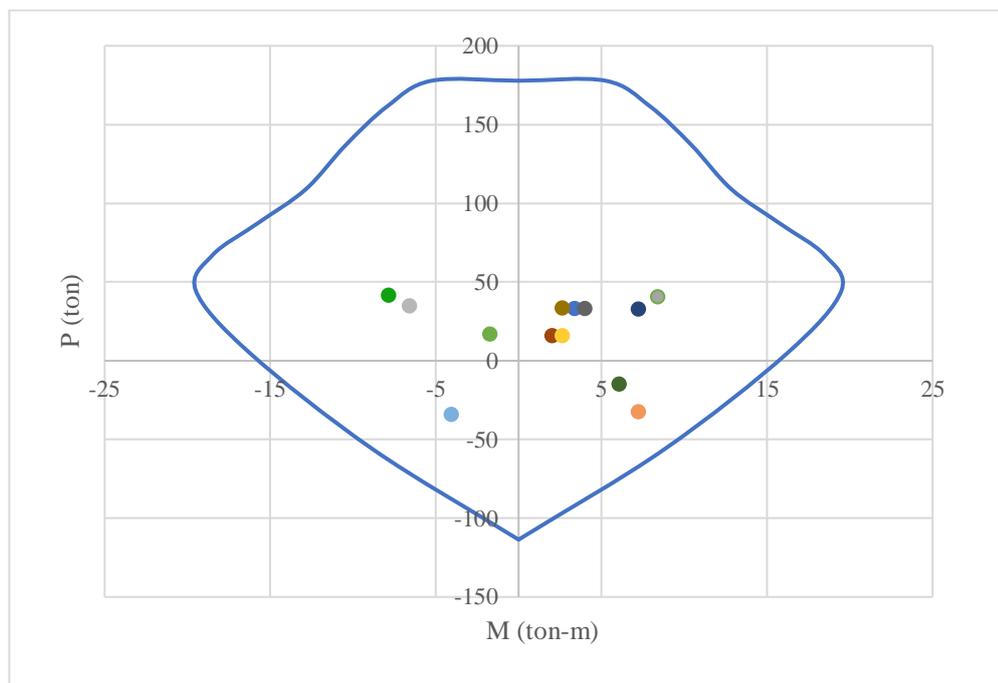
Figura 69: Diagrama de iteraciones sentido Y, columna 35x35 reforzada.

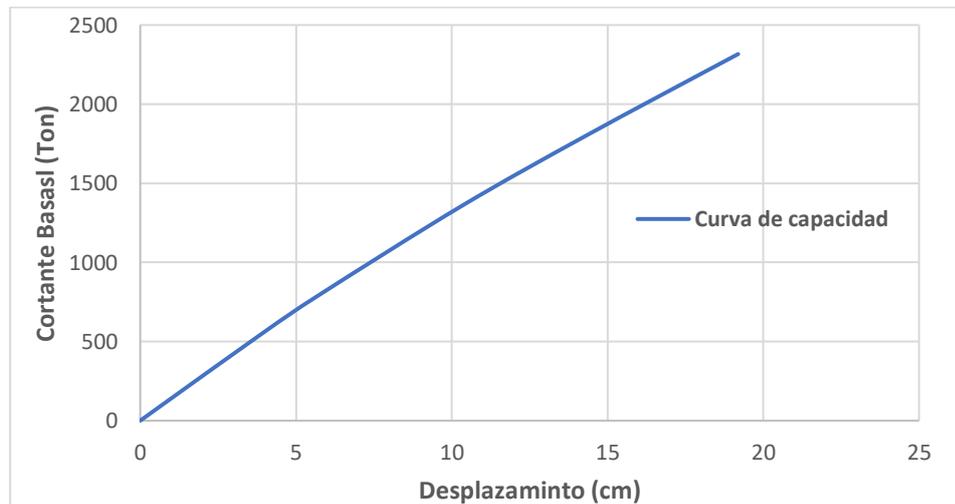
Figura 87: Curva Capacidad sentido X.

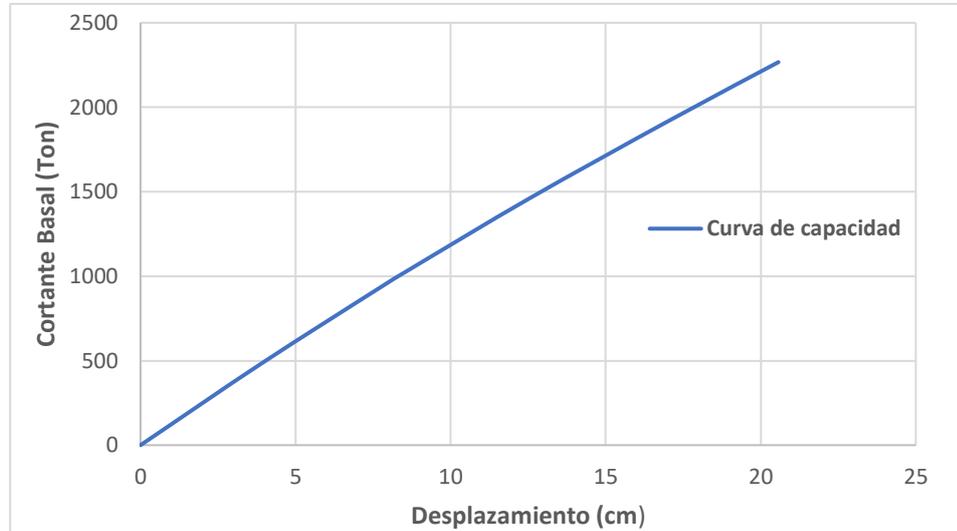
Figura 88: Curva capacidad sentido Y.

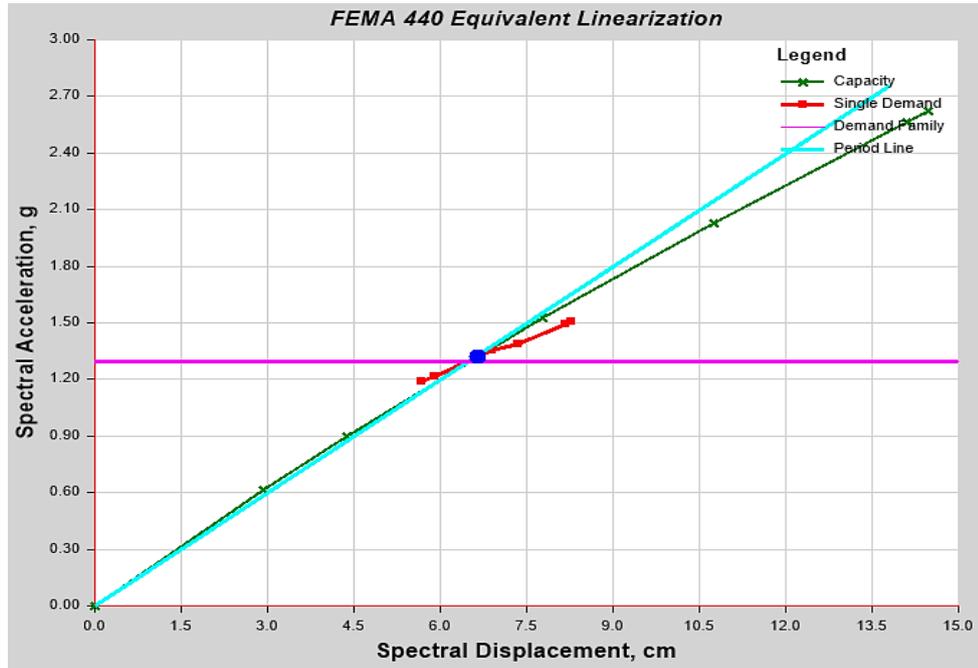
Figura 89: Punto de desempeño - sismo Raro. Dirección X.

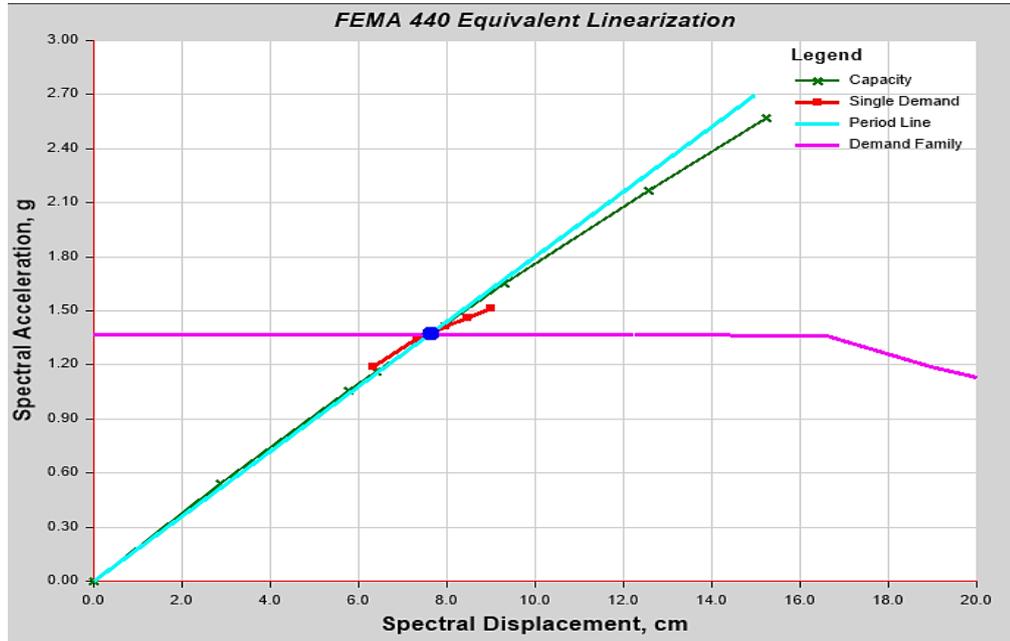
Figura 90: Punto de desempeño – sismo Raro. Dirección Y.

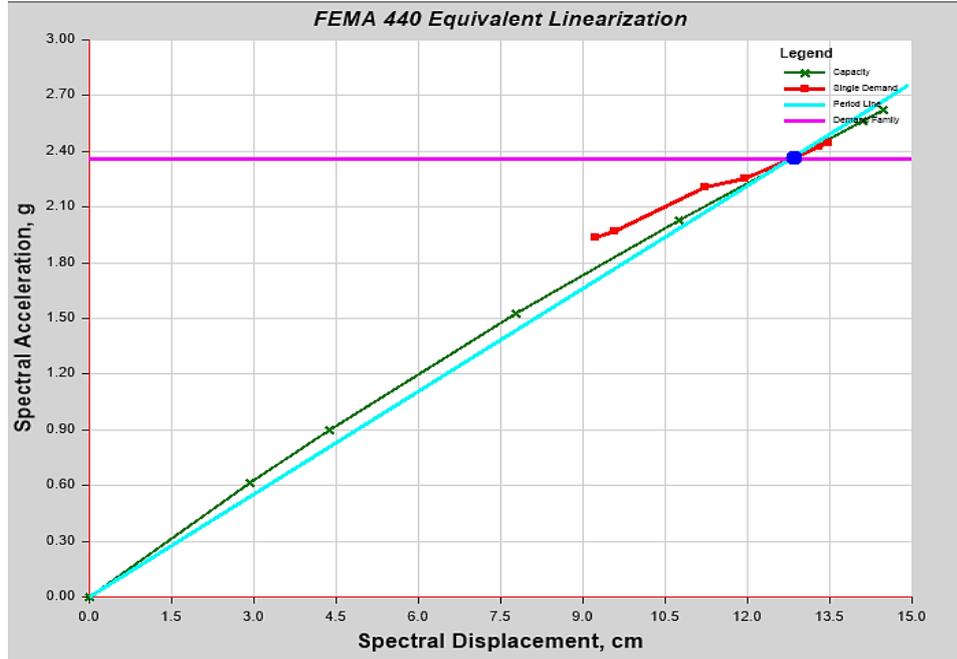
Figura 91: Punto de desempeño – sismo Muy Raro. Dirección X.

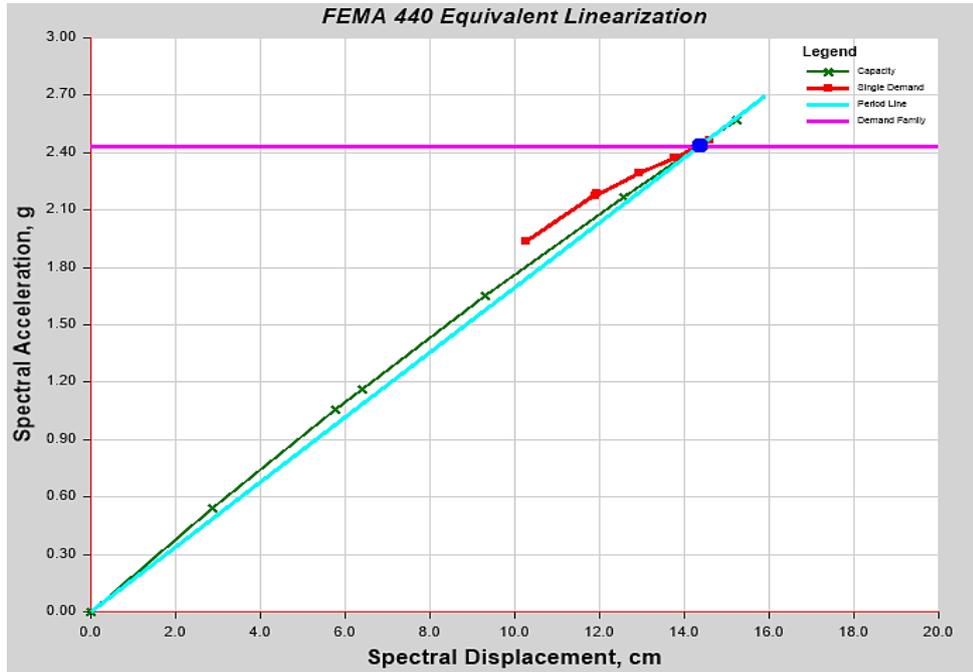
Figura 92: Punto de desempeño – sismo Muy Raro. Dirección Y.

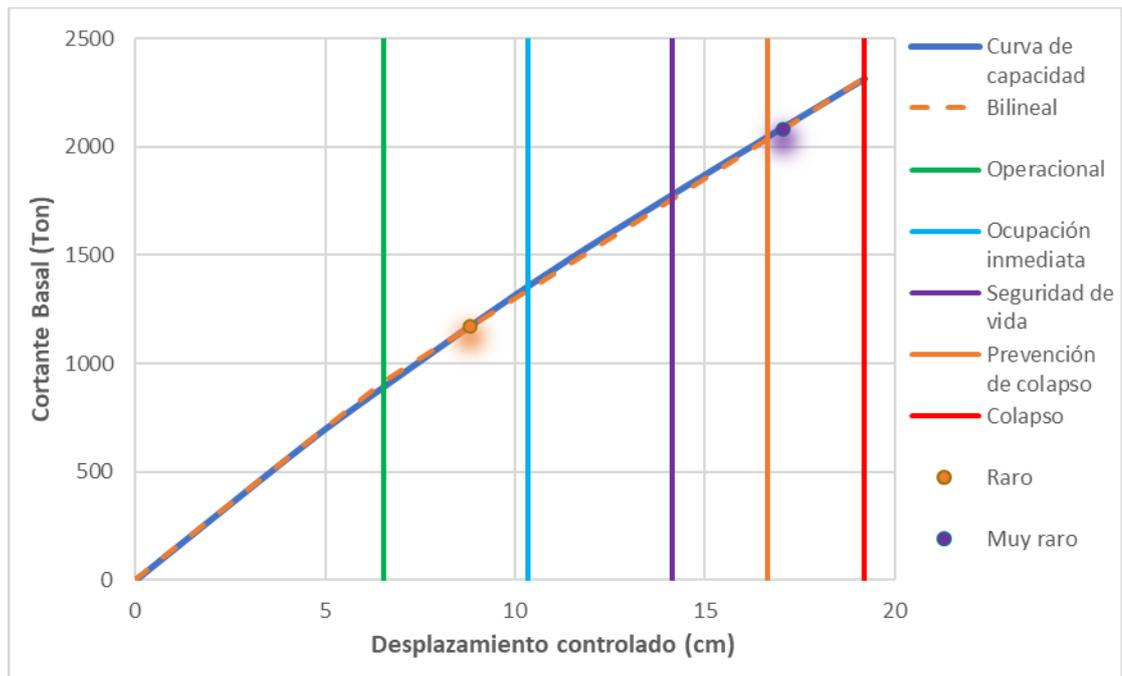
Figura 93: Espectro capacidad de la estructura en base a los niveles de desempeño, Sentido X.

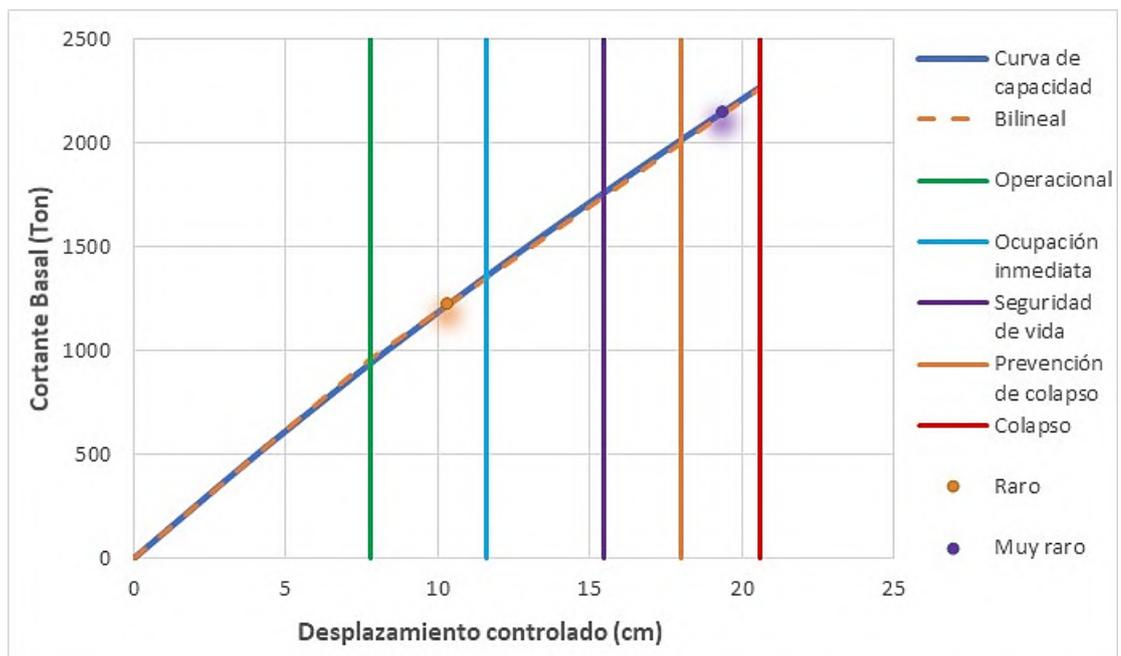
Figura 94: Espectro capacidad de la estructura en base a los niveles de desempeño, Sentido Y.
