**UNIVERSIDAD TÉCNICA DE AMBATO
FACULTAD DE INGENIERÍA CIVIL Y MECÁNICA
CARRERA DE INGENIERÍA CIVIL**

**TRABAJO EXPERIMENTAL PREVIO A LA OBTENCIÓN DEL TÍTULO
DE INGENIERO CIVIL**

**“ANÁLISIS ESTRUCTURAL DEL DESEMPEÑO SÍSMICO DEL EDIFICIO
DE LA FACULTAD DE CIENCIAS AGROPECUARIAS BLOQUE 1
MEDIANTE LA MEDICIÓN DE VIBRACIONES”.**

Septiembre - 2021

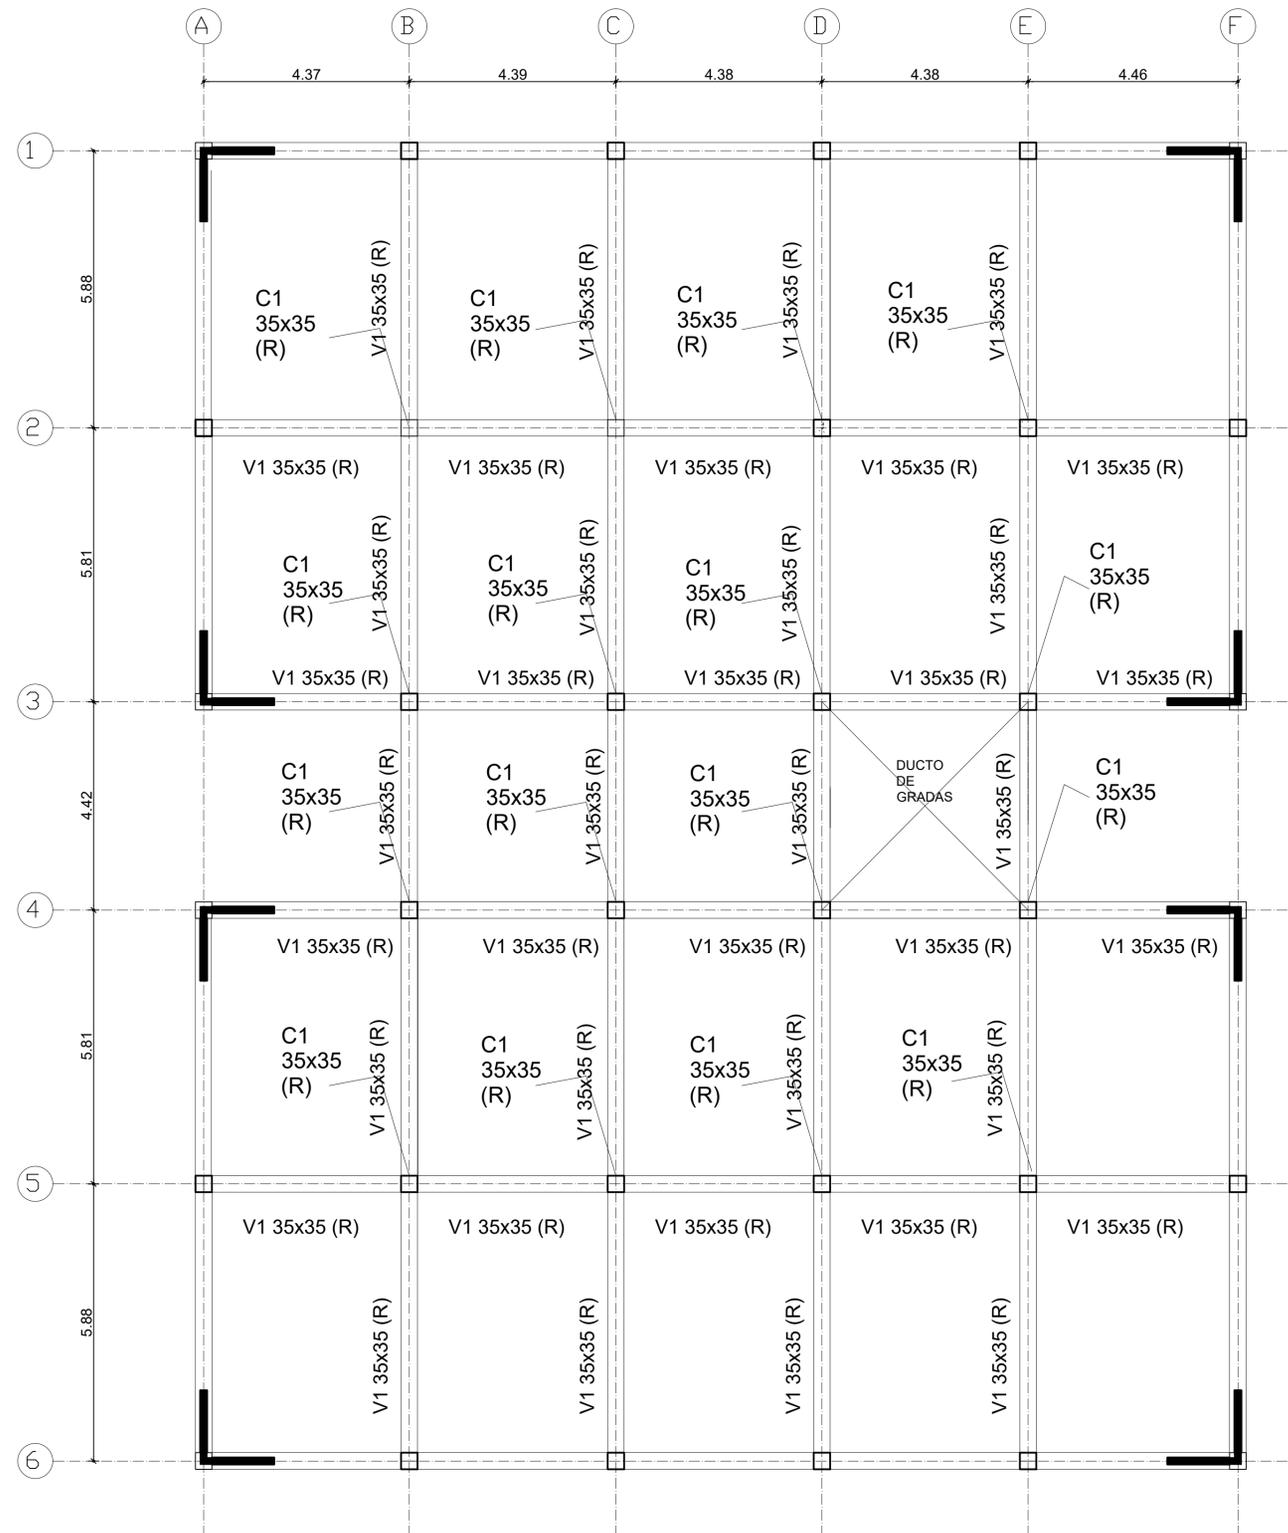
NOTA: TODAS LAS SECCIONES REMARCADAS CON LA NOMENCLATURA (R) SE DEBEN REFERORIZAR, TAL CUAL, COMO SE OBSERVA EN ESTE PLANO. LOS NIVELES A REFORZAR SON: N1+3.24; N2+6.48; N3+9.72.

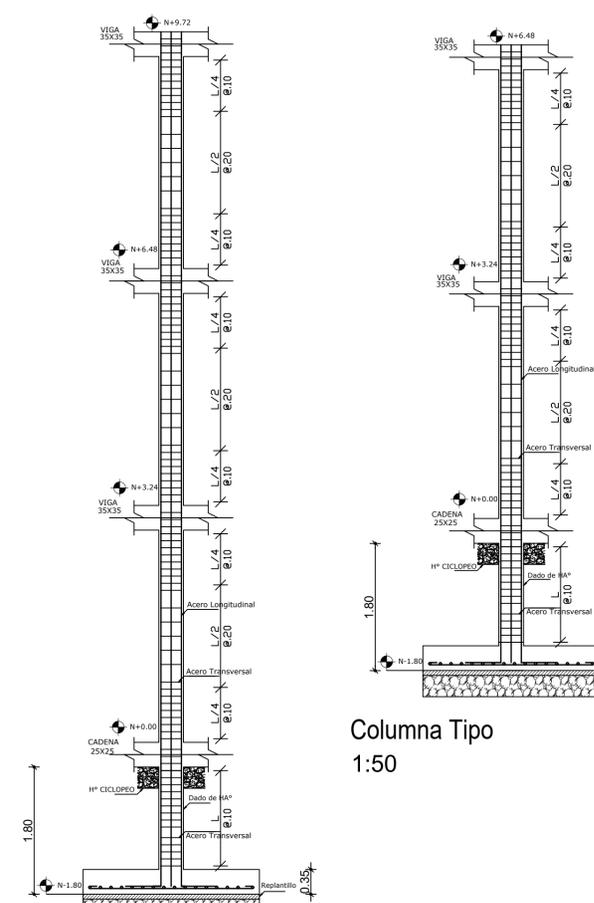
Columna Tipo 1:50

TIPO I	
0.35	0.35
E Ø10@10-20-10	E Ø8@10-20-10
Ø 16mm
