**UNIVERSIDAD TÉCNICA DE AMBATO
FACULTAD DE INGENIERÍA CIVIL Y MECÁNICA
CARRERA DE INGENIERÍA CIVIL**

**TRABAJO EXPERIMENTAL PREVIO A LA OBTENCIÓN DEL TÍTULO
DE INGENIERA CIVIL**

**“ANÁLISIS ESTRUCTURAL DEL DESEMPEÑO SÍSMICO DEL
EDIFICIO DE LA FACULTAD DE DISEÑO, ARQUITECTURA Y ARTES
DE LA UNIVERSIDAD TÉCNICA DE AMBATO MEDIANTE LA
MEDICIÓN DE VIBRACIONES”**

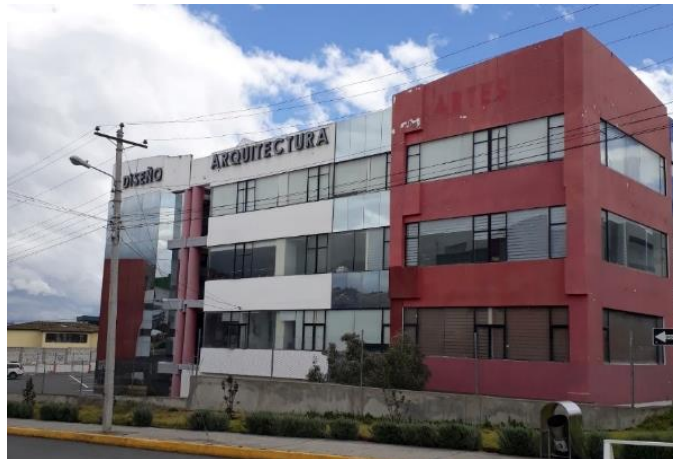
Figura 32: Paso 1, Inspección Visual Rápida FEMA 154.

Según el FEMA 154 el Nivel 1 verifica y actualiza la información actual de la estructura como: irregularidad en planta y elevación, número de pisos, corroborar el tipo de suelo, peligros geológicos, identificar cargas por gravedad y resistencia a la fuerza sísmica entre otros aspectos importantes los cuales obtendrán un valor a partir de la puntuación básica del formulario. [15]

Es de vital importancia la identificación y ubicación adecuada del objeto de estudio, la estructura se identificará por la dirección, código postal, latitud, longitud, ya que el FEMA es un código internacional solicita colocar los coeficientes sísmicos S_1 y S_s estos valores se los obtiene de las curvas de peligro sísmico de la NEC SE DS. El evaluador se identificará con el nombre o algún código, adicionalmente se colocará la fecha y hora de la inspección.

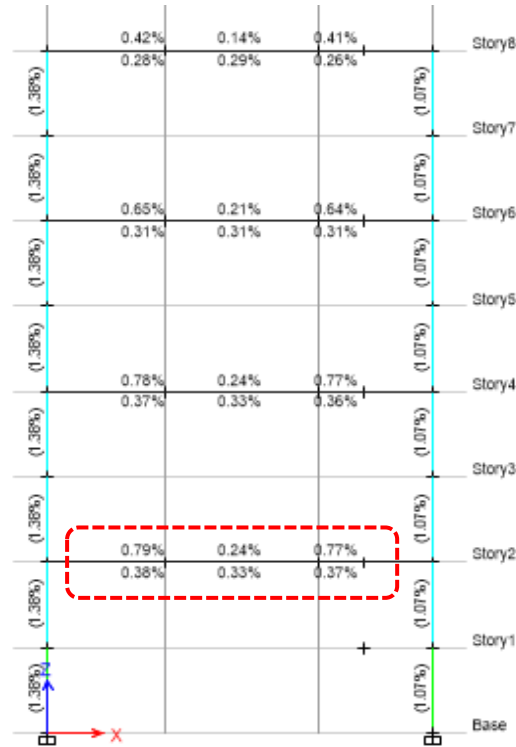
Figura 49: Porcentaje de acero en vigas, Pórtico más demandado, Eje A

El acero que requiere el diseño es de 23.7 cm^2 siendo menor al valor máximo de acero permitido que es de 39.88 cm^2 , de igual forma las cuantías que muestra la figura 49, no superan la cuantía máxima permitida ($\rho_{max}=1.44\%$) ya que están en un rango de 0.14% - 0.79% todos los elementos soportan las sollicitaciones de la estructura.

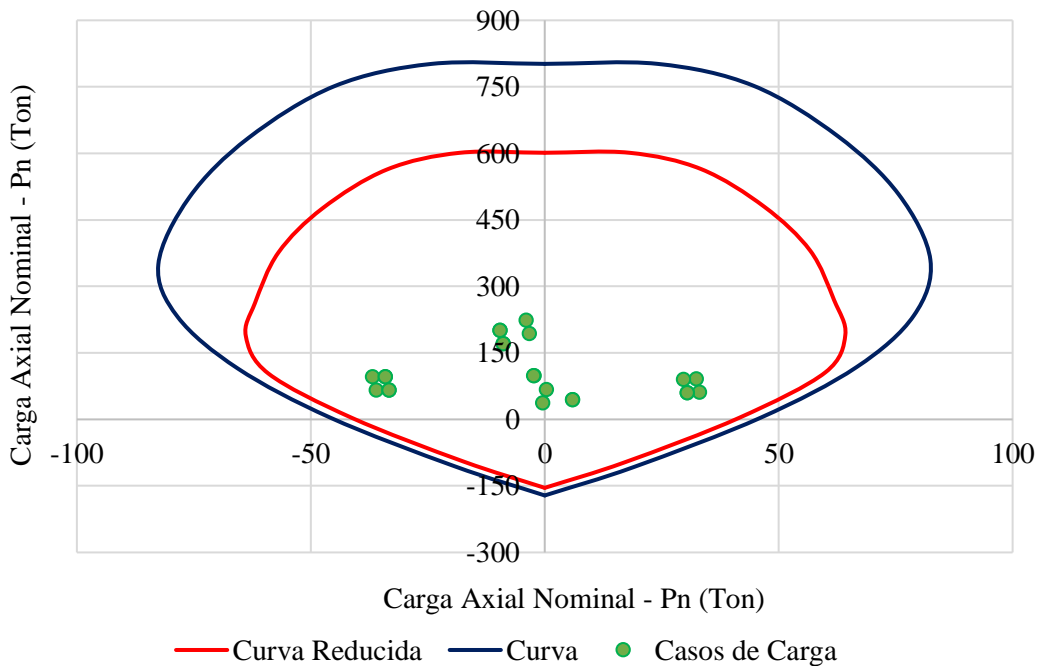
Figura 61: Diagrama de Interacción Dirección eje X - Bloque 1

Figura 62: Diagrama de Interacción Dirección eje Y - Bloque 1

Como se observa en los diagramas de interacciones de la columna para los dos sentidos, los valores de carga y momento resultado de las combinaciones de carga se encuentra dentro de la curva soportando dichas sollicitaciones.

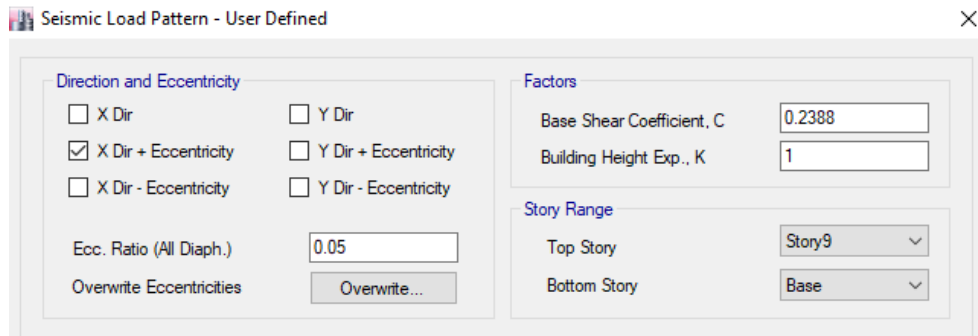
Figura 74: Patrones de carga sísmica dirección X

El patrón de carga que se define está en función de la fuerza cortante para cada piso tanto para el sentido X y el sentido Y, la carga aplicada es tipo sísmico lineal.

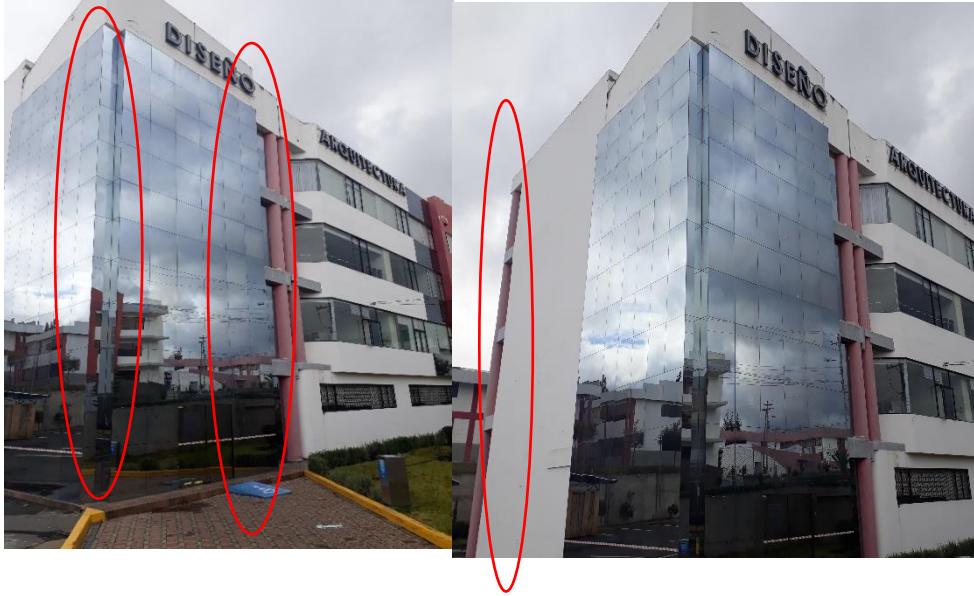
Figura: Ubicación de muros - Bloque 1

- Se realizará una evaluación completa de la estructura existente. El pórtico a ser reforzado debe estar en buenas condiciones tanto físicas y químicas ya que debe existir una buena conexión entre el pórtico existente y el muro de corte.

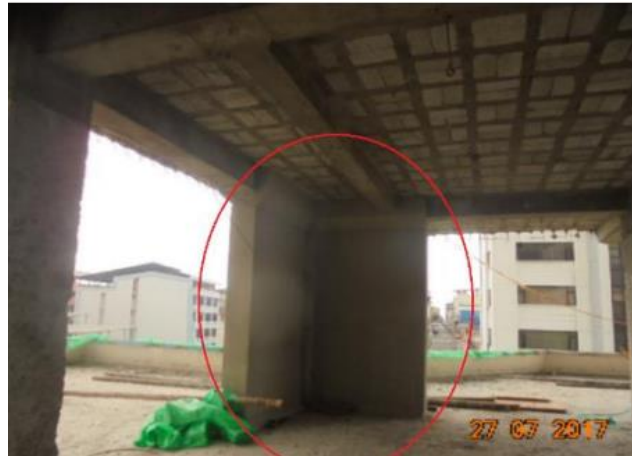
- Se realizará el derrocamiento de mampostería en los pórticos que se ubicarán los muros.

Figura: Derrocamiento de mampostería.

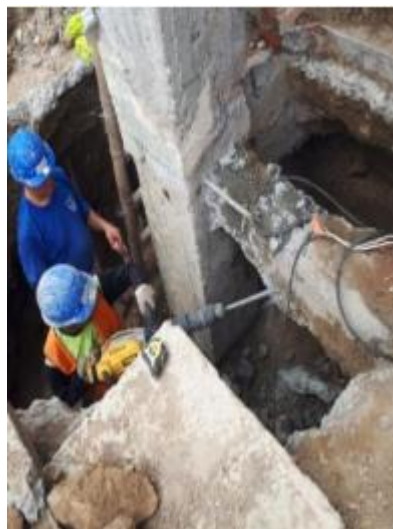
- Para el anclaje del muro a la cimentación, se excavará hasta llegar a los cimientos de cada columna, a la vez se reforzará este cimiento construyendo un nuevo emparrillado de acero se empleará barra de $\varnothing 14@20$ en las dos direcciones principales tendrá un espesor de 30cm, a la vez servirá para colocar el acero longitudinal del muro dando continuidad a este acero, se empleará aditivos químicos para la adherencia del elemento nuevo y el existente.

Figura: Excavación para anclar refuerzos de acero de columnas y muros de corte

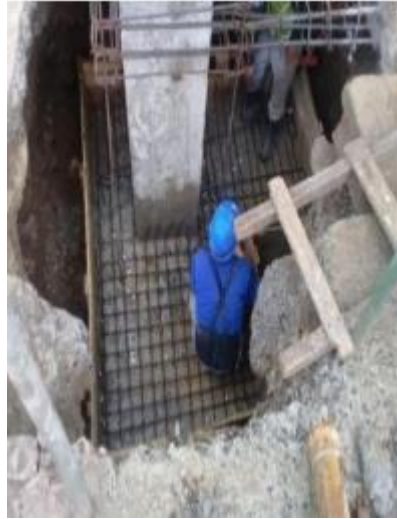
Figura: Excavación para nuevo emparrillado

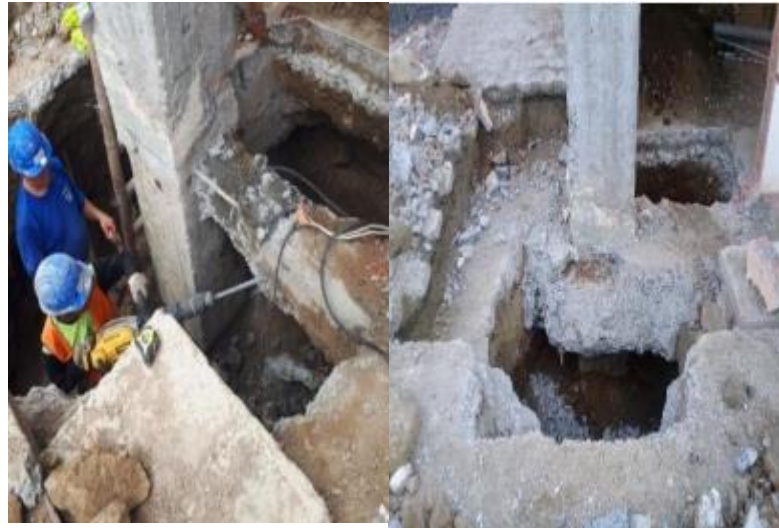
- Se realizará perforaciones de 20cm de profundidad tanto en vigas como en columnas para la colocación del acero de refuerzo.

Figura: Demolición de tramos de vigas de amarre, para dar paso a la continuidad del acero longitudinal del muro

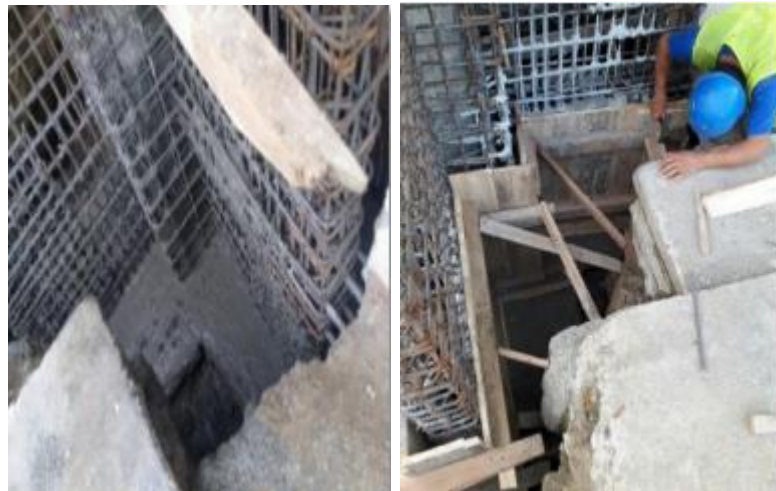
- El anclado del refuerzo transversal de la columna deberá cumplir con las longitudes de traslape especificados en el ACI318, así mismo se procederá a la fundición del plinto y el encofrado hasta el nivel de la losa del primer piso.

Figura: Armado del acero de refuerzo de columna y del muro de corte

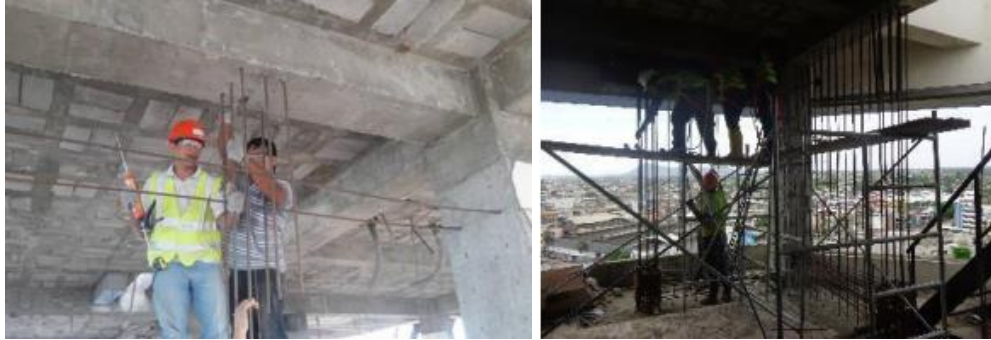
Figura: Anclaje de refuerzo vertical a las vigas con aditivo químico

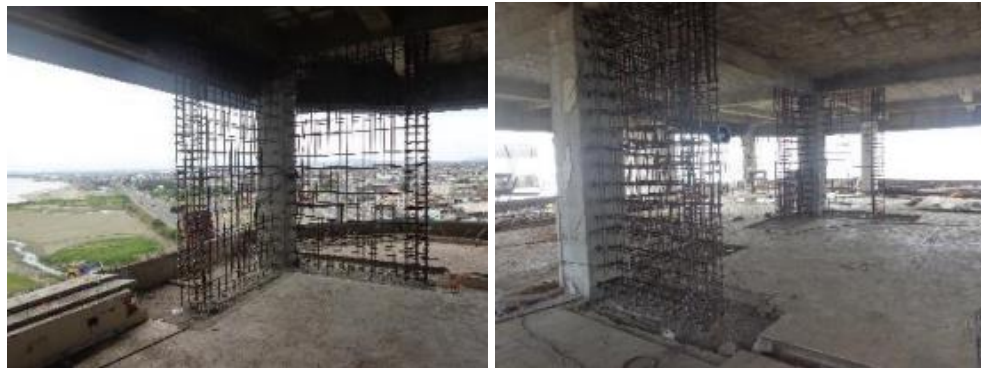
Figura: Armadura inferior anclado a viga inferior y armadura superior a viga superior

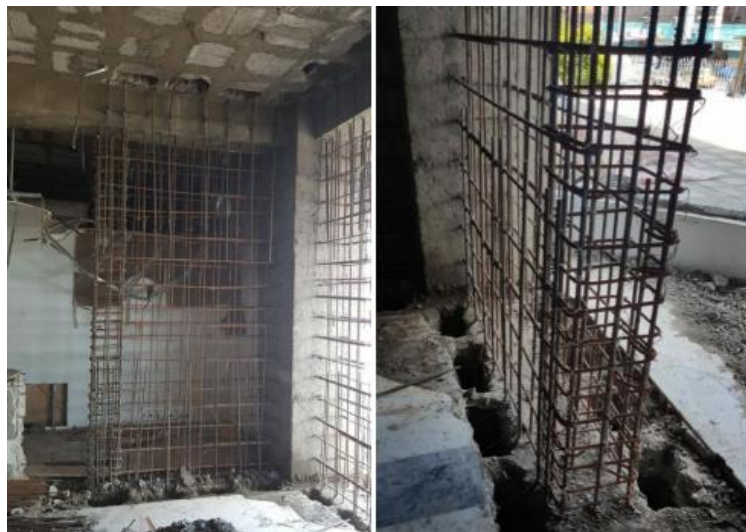
Figura: Armadura de continuidad del refuerzo vertical.

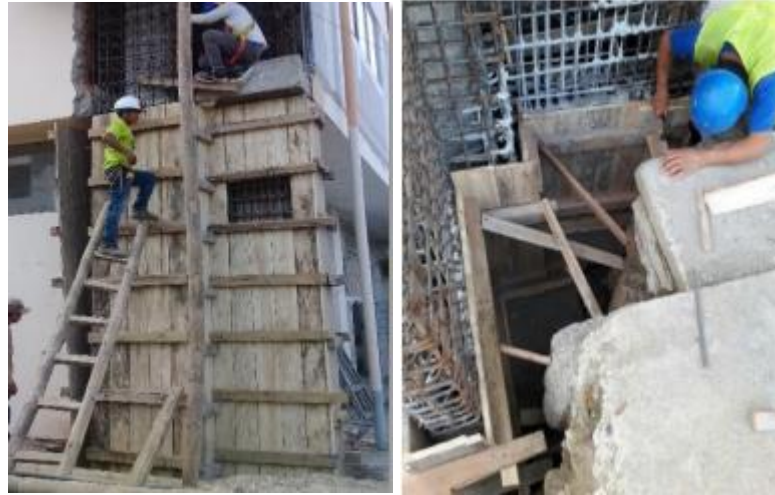
Figura: Armado de encofrados de columna y muro.

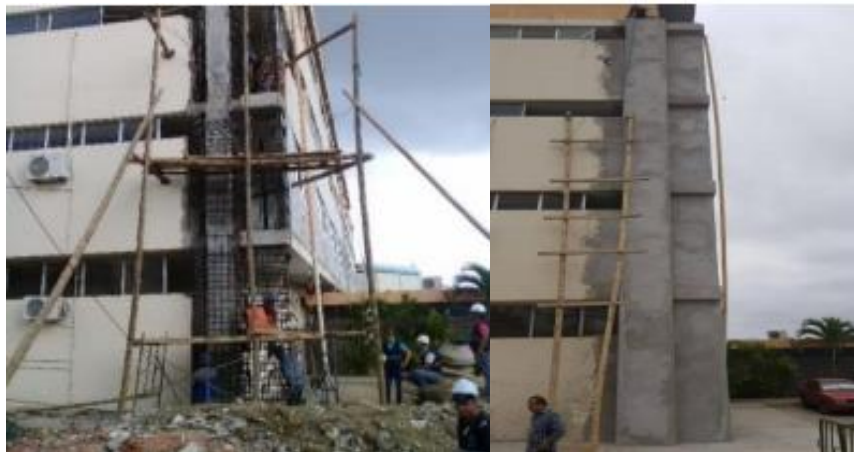
- Este procedimiento se repitió para el armado de los muros de los pisos siguientes y de similar forma para el reforzamiento de los otros pórticos.

Figura: Columnas del pórtico antes y después de fundir el hormigón
