UNIVERSIDAD TÉCNICA DE AMBATO

**PROYECTO TÉCNICO PREVIO A LA OBTENCIÓN DEL TÍTULO DE
INGENIERO CIVIL**

**"IMPLEMENTACIÓN DE UN PROCESO DE CONSERVACIÓN PARA LA
ESTRUCTURA DE LA CAPA DE RODADURA DE LA VÍA LASSO –
TOACAZO EN EL TRAMO DE LA ABSCISA 0+00 HASTA 4+010 DE LA
PROVINCIA DE COTOPAXI"**

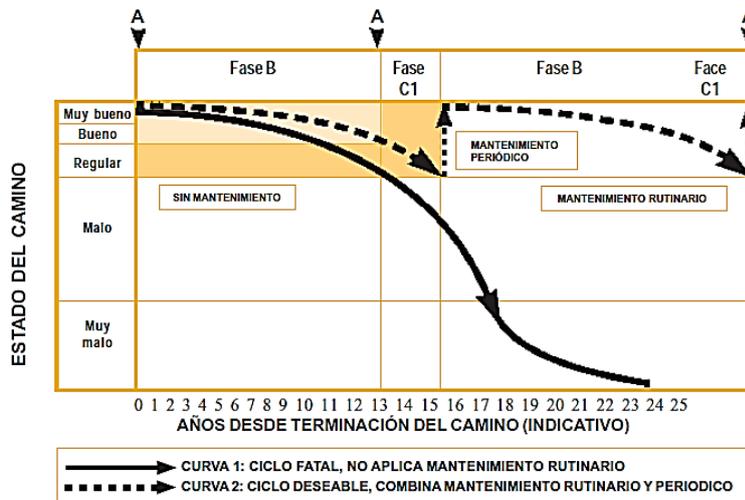
Gráfico 2. Estado de un camino con mantenimiento vs sin mantenimiento

El ciclo de vida sin mantenimiento se considera fatal, ya que esto conlleva al deterioro total del pavimento, pero si se aplica un sistema de mantenimiento apropiado puede mantener un rango de deterioro aceptable, mostrado de la siguiente manera. [17]

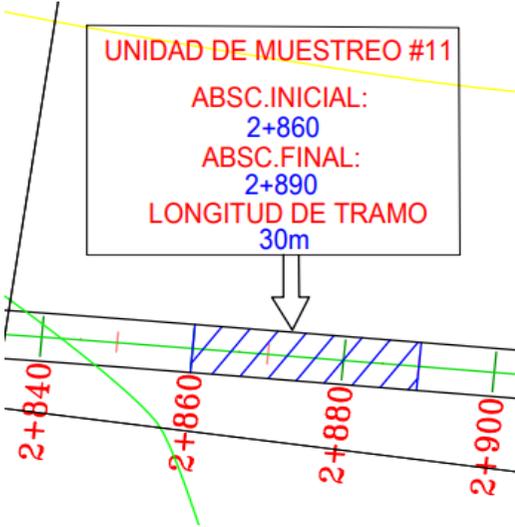
Proyecto:	Vía Lasso - Toacazo	Unidad de Muestreo:	11	Responsable: Byron Guashca				
Abscisa Inicial:	2 + 860	Área de Muestreo	234 m ²					
Abscisa Final:	2 + 890	Fecha:	10/6/2021					
EVALUACIÓN SEGÚN EL MÉTODO DE ÍNDICE DE CONDICIÓN DE PAVIMENTO								
N°	Fallas	Unidad

18	Hinchamiento	m ²						
19	Meteorización/Desprendimiento de Agregados	m ²						
Falla N°	Severidad		Alto (H)	Cantidades Parciales		Total	Densidad	Valor Deducido
	Bajo (L)	Medio (M)						
7		X		0.9	2.7	3.6	1.54	8
Valor Deducido Total (VDT)								8
Cálculo de PCI								
				PCI=	100-VDT	PCI=		92

Una vez determinada los tramos y obtenido la información de las fallas en la vía en estudio se procede calcular el Índice de Condición de Pavimento (PCI). Se tomó la muestra 11 para explicar el proceso de cálculo.

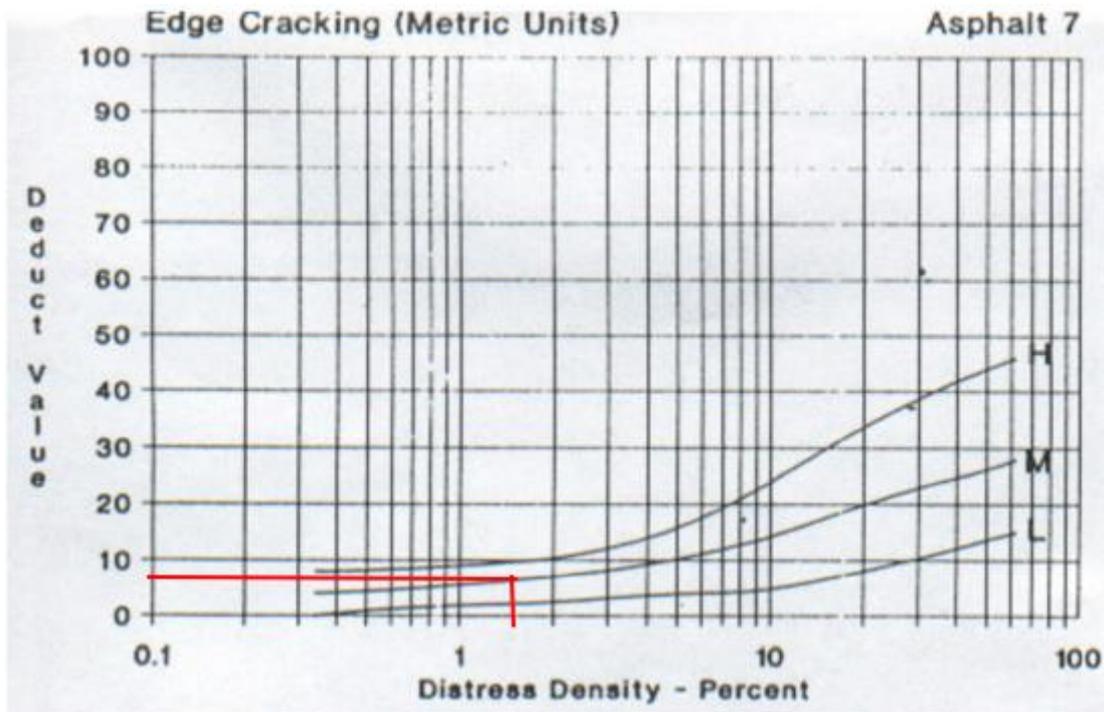
Gráfico 14. Ábaco de Valores deducidos, falla Grieta de Borde

El valor deducido se determina mediante las curvas para pavimentos asfálticos, que depende del tipo de falla y severidad, en este caso nuestro valor es de 8.
