UNIVERSIDAD TÉCNICA DE AMBATO
FACULTAD DE INGENIERÍA CIVIL Y MECÁNICA
CARRERA DE INGENIERÍA CIVIL

PROYECTO TÉCNICO PREVIO A LA OBTENCIÓN DEL TÍTULO DE
INGENIERO CIVIL

**“IMPLEMENTACIÓN DEL PROCESO DE CONSERVACIÓN DE LA
ESTRUCTURA DE LA CAPA DE RODADURA DE LA VÍA PATATE - BAÑOS
ABS 15+200 – 18+700 DE LA PROVINCIA DE TUNGURAHUA.”**

AUTOR: Jeremy Sebastián Ortiz Mayorga

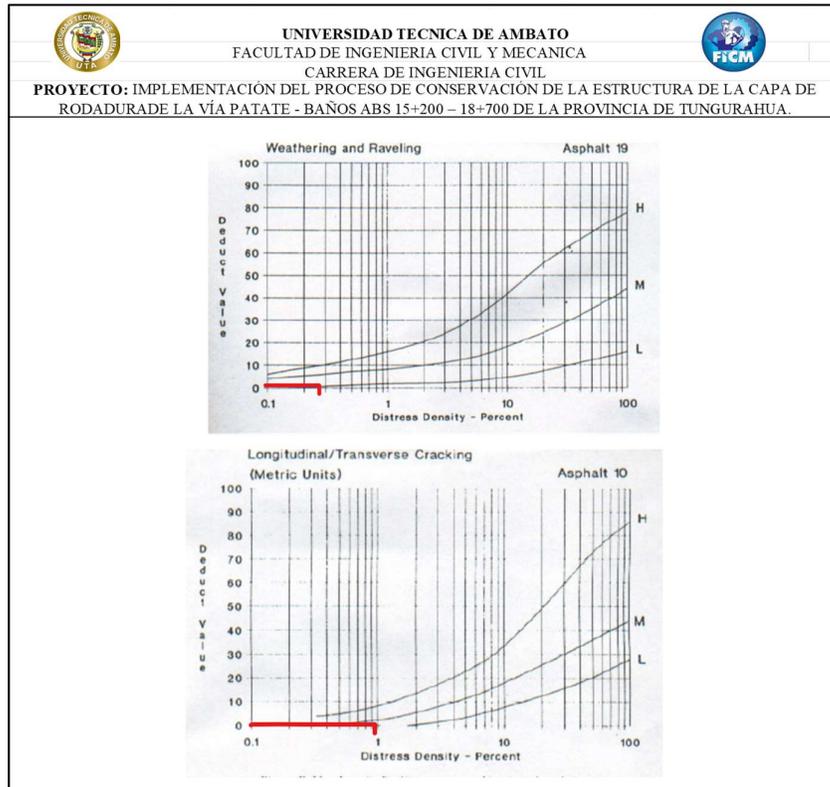
17	Grietas parabólicas	m2					
18	Hunchamiento	m2					
19	Desprendimiento de agregados	m2					
FALLA #	SEVERIDAD		CANTIDADES PARCIALES		TOTAL	DENSIDA D (%)	VALOR DEDUCID
	BAJO (L)	MEDIO (M)	ALTO (H)				
19	x			2	0.3	0.6	0.27%
10	x			2		2	0.89%
VALOR DEDUCIDO TOTAL (VDT)							3
PCI = 100-VDT=							97

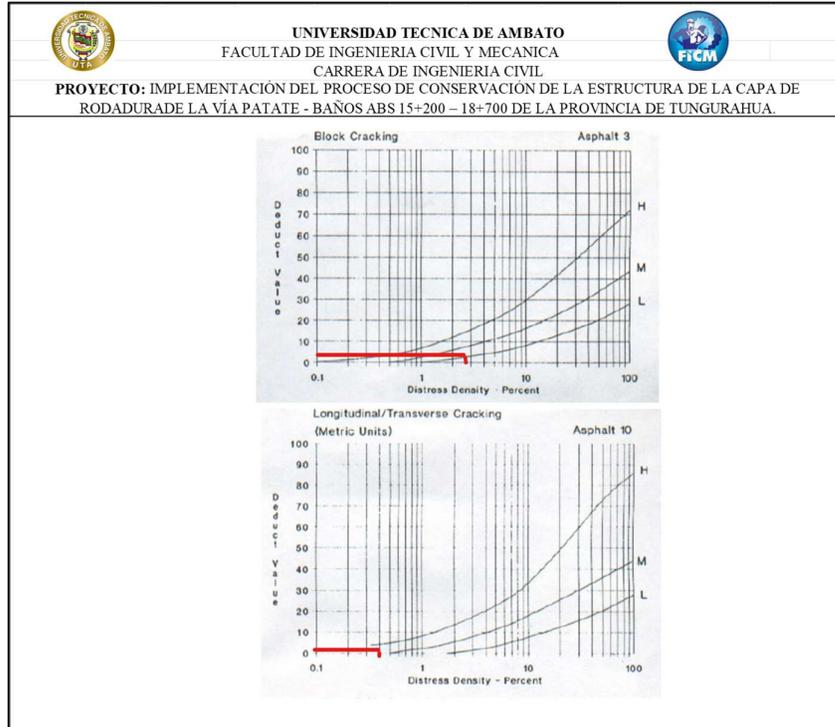
16	Desplazamiento	m2						
17	Grietas parabólicas	m2						
18	Hunchamiento	m2						
19	Desprendimiento de agregados	m2						
FALLA #	SEVERIDAD		CANTIDADES PARCIALES		TOTAL	DENSIDA D (%)	VALOR DEDUCID	
	BAJO (L)	MEDIO (M)	ALTO (H)					
3	x			0.8	7.1	5.68	2.96%	3.5
10	x			0.7		0.7	0.36%	0
						VALOR DEDUCIDO TOTAL (VDT)	3.5	
						PCI = 100-VDT=	96.5

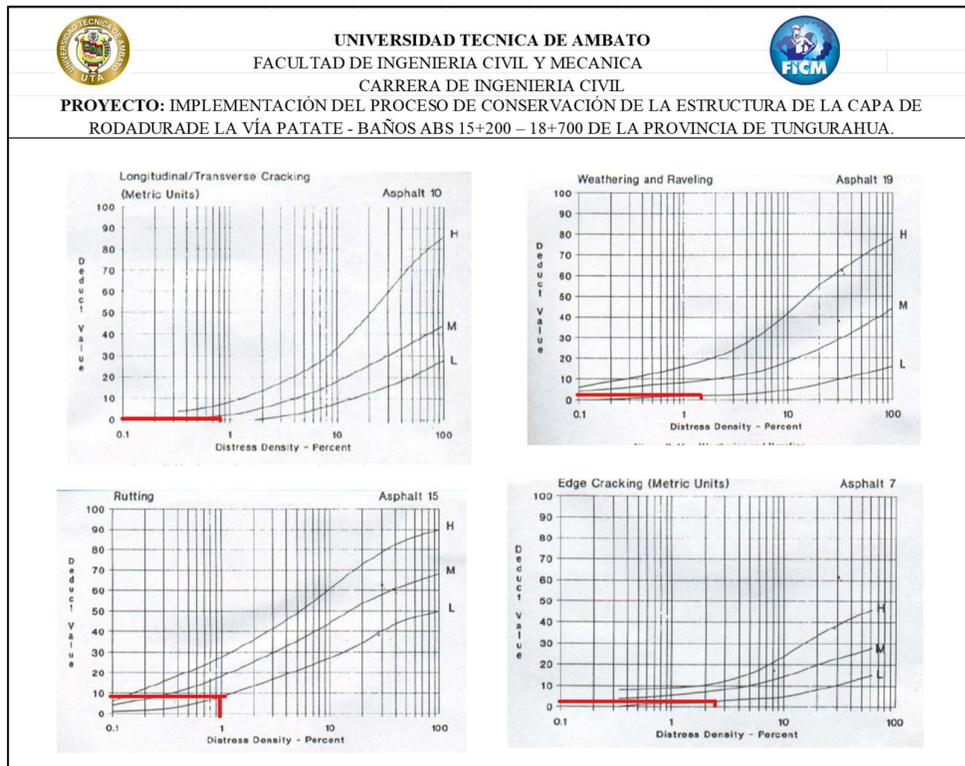
15	Aluallamiento	m2							
16	Desplazamiento	m2							
17	Grietas parabólicas	m2							
18	Hinchamiento	m2							
19	Desprendimiento de agregados	m2							
FALLA #	SEVERIDAD			CANTIDADES PARCIALES		TOTAL	DENSIDAD (%)	VALOR DEDUCIDO	
	BAJO (L)	MEDIO (M)	ALTO (H)						
10	x			0.9	0.8		1.60	0.83%	0
19	x			0.4	5.43		2.17	1.13%	2
15	x			0.7	2.8		1.96	1.02%	10
7	x			4.7			4.70	2.45%	2.5
						VALOR DEDUCIDO TOTAL (VDI)		14.5	
						PCI = 100-VDI=			85.5

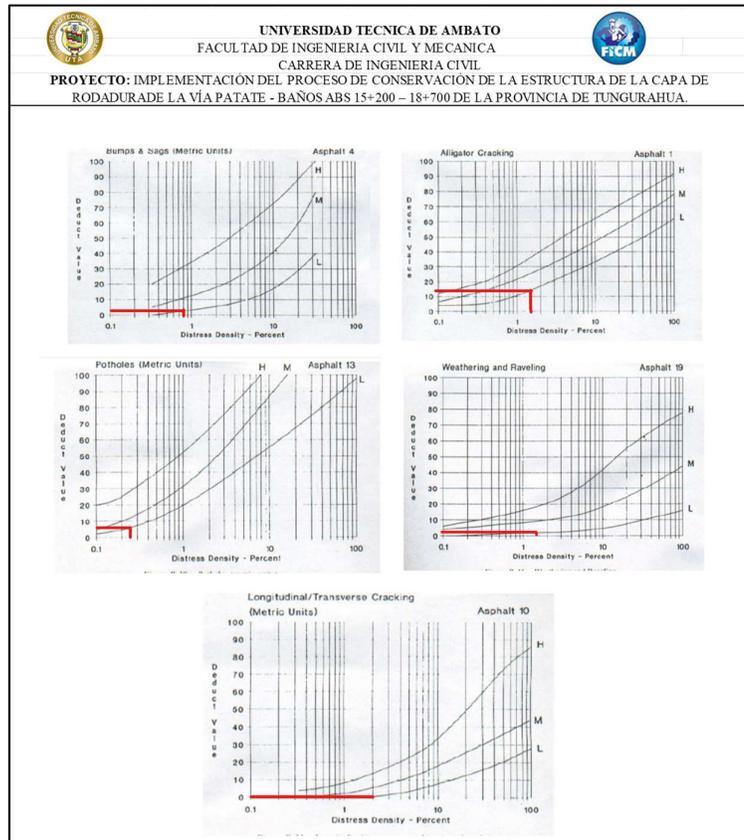
FALLA #	SEVERIDAD			CANTIDADES PARCIALES	TOTAL	DENSIDAD (%)	VALOR DEDUCIDO
	BAJO (L)	MEDIO (M)	ALTO (H)				
4	X			1.6	1.6	0.83%	2.5
1	X			1.5	2.1	1.64%	15
13		X		1	0.5	0.26%	13
19	X			0.7	4.4	1.60%	1.5
10	X			3.9	3.9	2.03%	0
VALOR DEDUCIDO TOTAL (VDT):							29.5
PCI = 100-VDT=							70.5

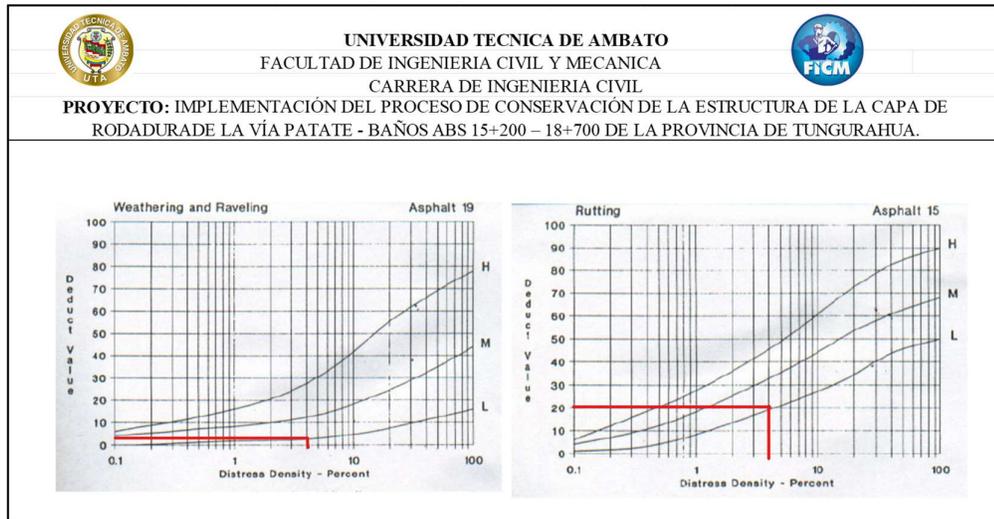
15	Ahuellamiento	m2								
16	Desplazamiento	m2								
17	Grietas parabólicas	m2								
18	Hunchamiento	m2								
19	Desprendimiento de agregados	m2								
FALLA #	SEVERIDAD			CANTIDADES PARCIALES	TOTAL	DENSIDAD (%)	VALOR DEDUCID			
	BAJO (L)	MEDIO (M)	ALTO (H)							
19	x			1	7	1	7	14	4.07%	2.5
15	x			1	7	1	7	14	4.07%	19.5
VALOR DEDUCIDO TOTAL (VDI)								22		
PCI = 100-VDT=									78

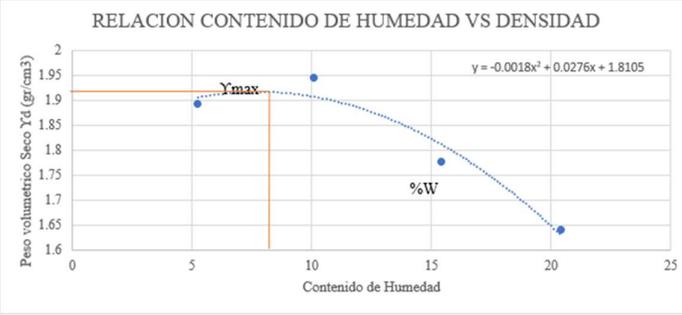
3. DETERMINACIÓN GRÁFICA DE LA DENSIDAD MÁXIMA Y HUMEDAD ÓPTIMA

4. DESCRIPCIÓN DEL ENSAYO								
Revisando la gráfica encontramos una densidad máxima de 1,917 gr/cm³ y contenido de humedad óptimo de 7.76%

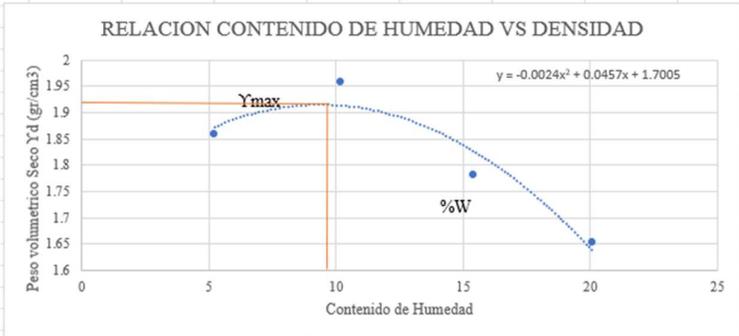
3. DETERMINACIÓN GRÁFICA DE LA DENSIDAD MÁXIMA Y HUMEDAD ÓPTIMA

4. DESCRIPCIÓN DEL ENSAYO								
Revisando la gráfica encontramos una densidad máxima de <u>1.915 gr/cm3</u> y contenido de humedad óptimo de <u>9.40%</u>

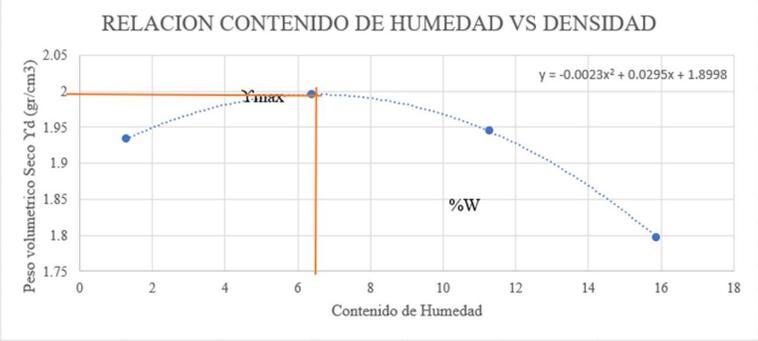
3. DETERMINACIÓN GRÁFICA DE LA DENSIDAD MÁXIMA Y HUMEDAD ÓPTIMA								
<p style="text-align: center;">RELACION CONTENIDO DE HUMEDAD VS DENSIDAD</p>

4. DESCRIPCIÓN DEL ENSAYO								
Revisando la gráfica encontramos una densidad máxima de <u>1,996 gr/cm3</u> y contenido de humedad óptimo de <u>6.51%</u>

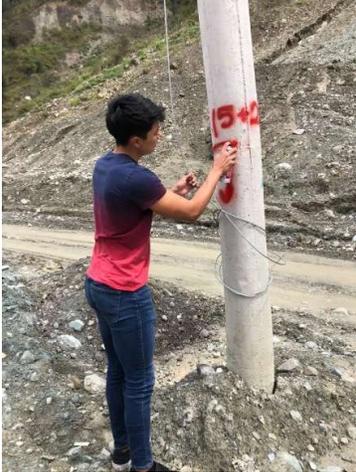
<p>Descripción: Abscisado de la vía Patate-Baños</p>	<p>Descripción: Toma de punto GPS</p>

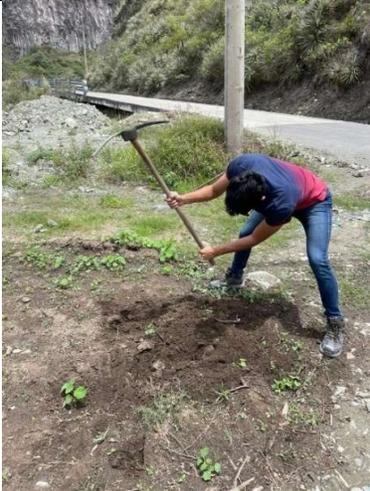
<p>Descripción: Delimitar calicata</p>	<p>Descripción: Excavación</p>

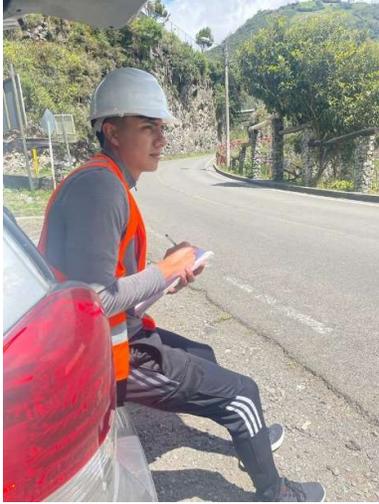
<p>Descripción: Ubicación de la Estación de conteo</p>	<p>Descripción: Conteo vehicular por 12 horas</p>
PCI	
FOTOGRAFÍA 7	FOTOGRAFÍA 8

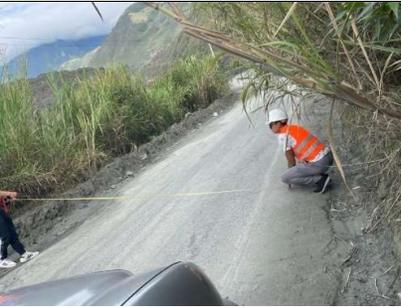
<p>Descripción: medición del ancho promedio de la vía Patate-Baños</p>	<p>Descripción: Medición de fallas</p>

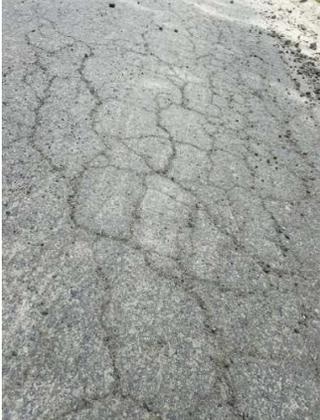
<p style="text-align: center;">Descripción: Fallas encontradas en la vía Patate-Baños</p>	<p style="text-align: center;">Descripción: Medición de fallas longitudinales</p>
VIGA BENKELMAN	
FOTOGRAFÍA 11	FOTOGRAFÍA 12

Tabla 48 Intervención para los tipos de fallas

Tipo de Falla	Unidad de Muestreo	Unidad	Abscisa (Km)		Cantidad por Intervenir	Intervención	Tipo de deflexión
			Inicial	Final			
Piel de Cocodrilo	U4	m ²	15+920	15+960	3.29	Sobre carpeta o reconstrucción. Sellado superficial. Parcheo parcial o en toda la profundidad.	DEFLEXIÓN TIPO I
Agrietamiento en bloque	U2	m ²	15+440	15+480	5.69	Sellado con la utilización del material bituminoso y cubrirlo con agregados pétreos	
	U14		18+320	18+360	2.72		
Abultamiento y Hundimientos	U4	m	15+920	15+960	1.6	Parcheo profundo o parcial	
	U9		17+120	17+160	1.1		
Grieta de Borde	U3	m ²	15+680	15+720	4.7	Sellado de grietas y parcheo	
	U8		16+880	16+920	5		
Grietas longitudinales y transversales	U1	m	15+200	15+240	2	Sellado de grietas	
	U2		15+440	15+480	0.7		
	U3		15+680	15+720	1.7		
	U4		15+920	15+960	3.9		
	U5		16+160	16+200	15.2		
	U6		16+400	16+440	5.3		
	U8		16+880	16+920	1.8		
	U9		17+120	17+160	3.2		
	U10		17+360	17+400	5.2

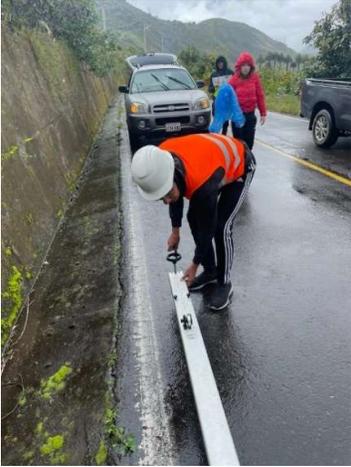
<p style="text-align: center;">Descripción: Armado de la viga benkelman</p>	<p style="text-align: center;">Descripción: Nivelación de la Viga Benkelman</p>

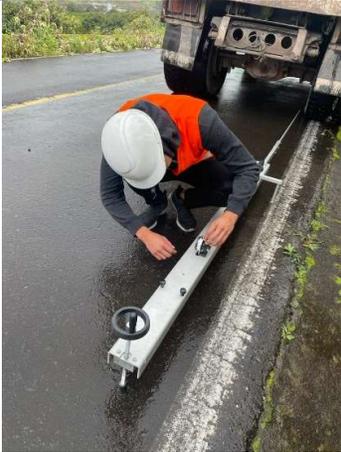
Descripción: Calibración del equipo en cero	Descripción: Medición de fallas longitudinales
FOTOGRAFÍA 15	FOTOGRAFÍA 16

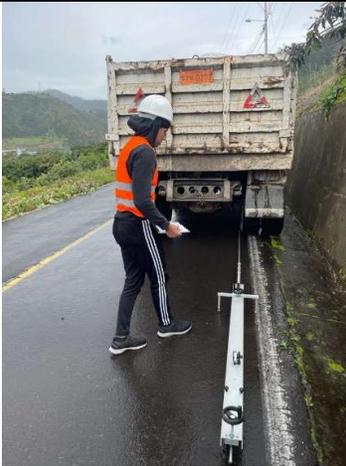
Descripción: Recorrido de la volqueta	Descripción: Toma de datos del equipo

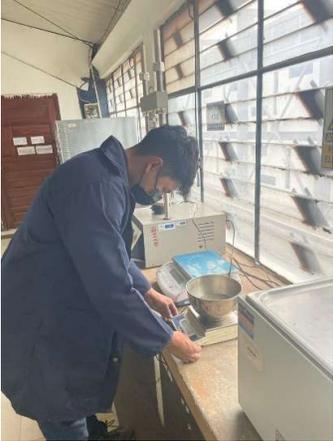
<p>Descripción: Pesaje de la muestra</p>	<p>Descripción: Tamizado para la obtención de la granulometría</p>
FOTOGRAFÍA 19	FOTOGRAFÍA 20

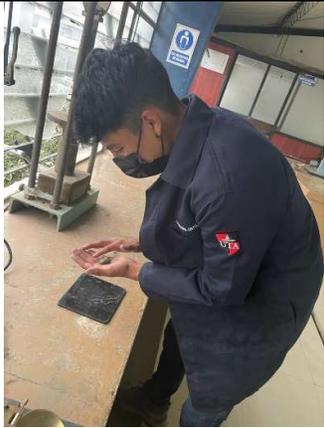
<p>Descripción: Realización del ensayo de limite plástico</p>	<p>Descripción: Realización del ensayo de limite liquido</p>

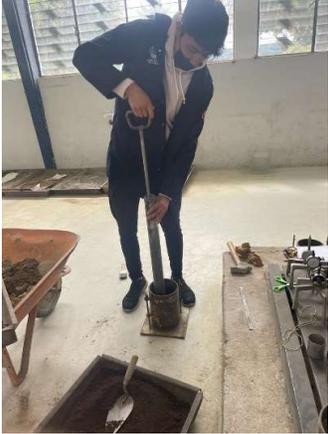
Descripción: Armado del molde cilíndrico	Descripción: realizar el golpeo para el Proctor Modificado
CBR	
FOTOGRAFÍA 23	FOTOGRAFÍA 24

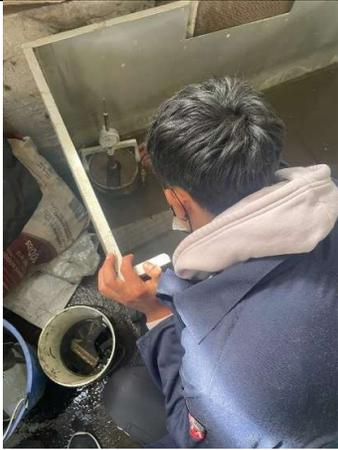
Descripción: Colocar el cilindro para el CBR e la cámara de curado	Descripción: Realizar la penetración en la maquina multispeed
