TEMA: “Evaluación de vulnerabilidad sísmica de edificaciones de estructuras metálicas en la parroquia Izamba zona 2, Ambato, Ecuador: Propuesta de reforzamiento estructural de una edificación representativa”

Trabajo de titulación, previo a la obtención del título de cuarto nivel de Magister en
Ingeniería Civil con mención en Estructuras Metálicas

Autor: Ing. José Antonio Torres Palate

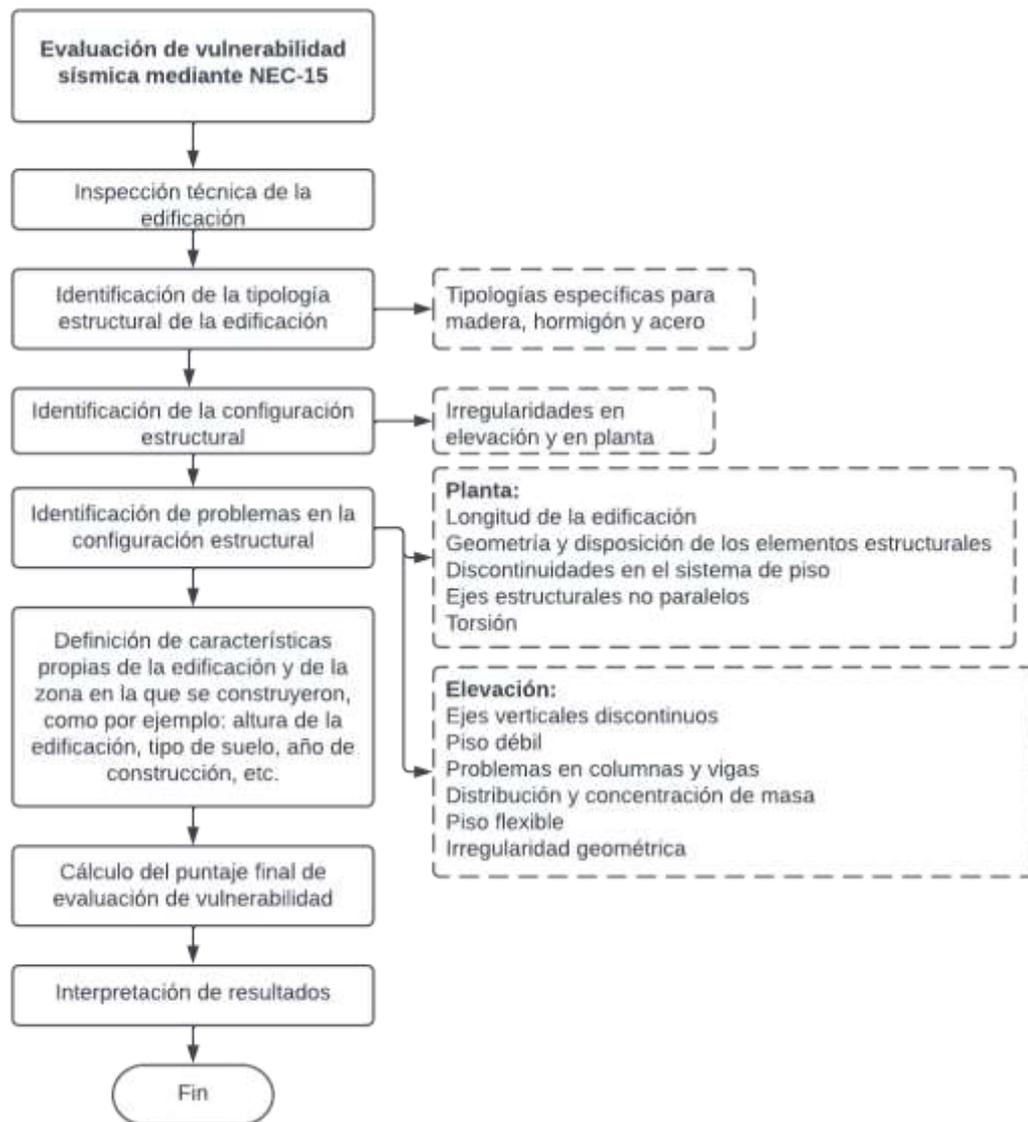
Figura 2: Procedimiento de análisis de vulnerabilidad a través de los formularios de NEC15

El formato del formulario empleado se encuentra en el Anexo 1 en el que se indican todos los parámetros descritos en la Figura 2.

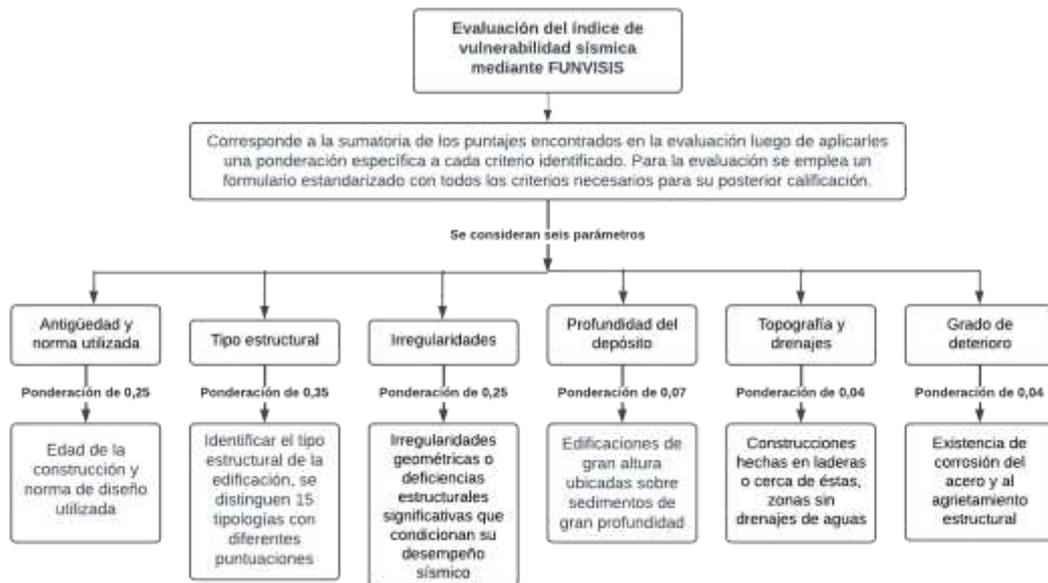
Figura 4: Parámetros de análisis de vulnerabilidad – metodología FUNVISIS [32]

se realizó un énfasis en el índice de vulnerabilidad, por ese motivo los resultados se encuentran orientados a ese objetivo. En Figura 3-4 se describen los parámetros más importantes para la evaluación de vulnerabilidad a través de la metodología FUNVISIS.

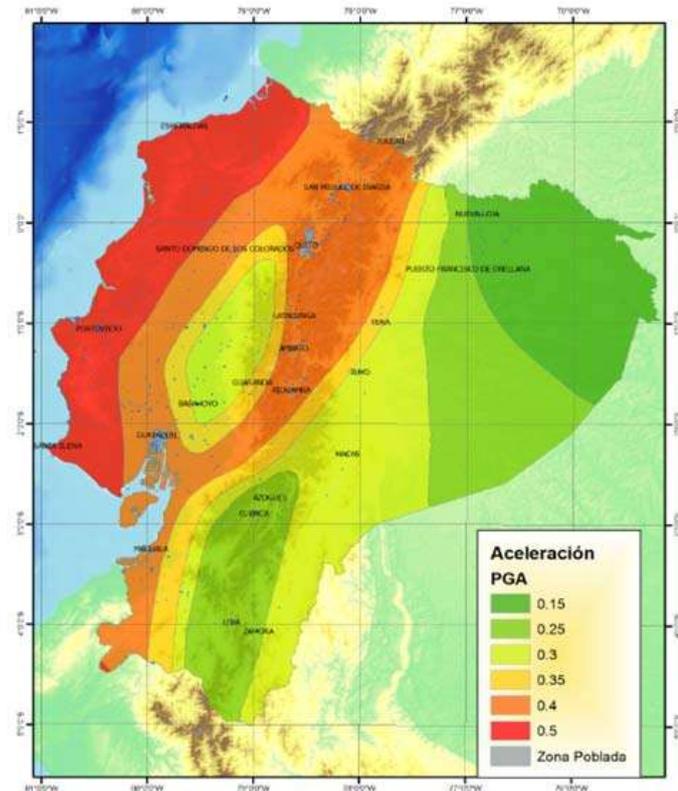
Figura 5: Zonas sísmicas del Ecuador [34]

territorio ecuatoriano es considerado con amenaza sísmica alta, con excepciones como el nororiente que cuenta con sismicidad media, como se presenta en la Figura 5 en la que se va representando con una escala de colores. La parroquia Izamba se encuentra en la zona V con amenaza sísmica alta y un valor de aceleración de 0,4 g para el sismo de diseño [34].

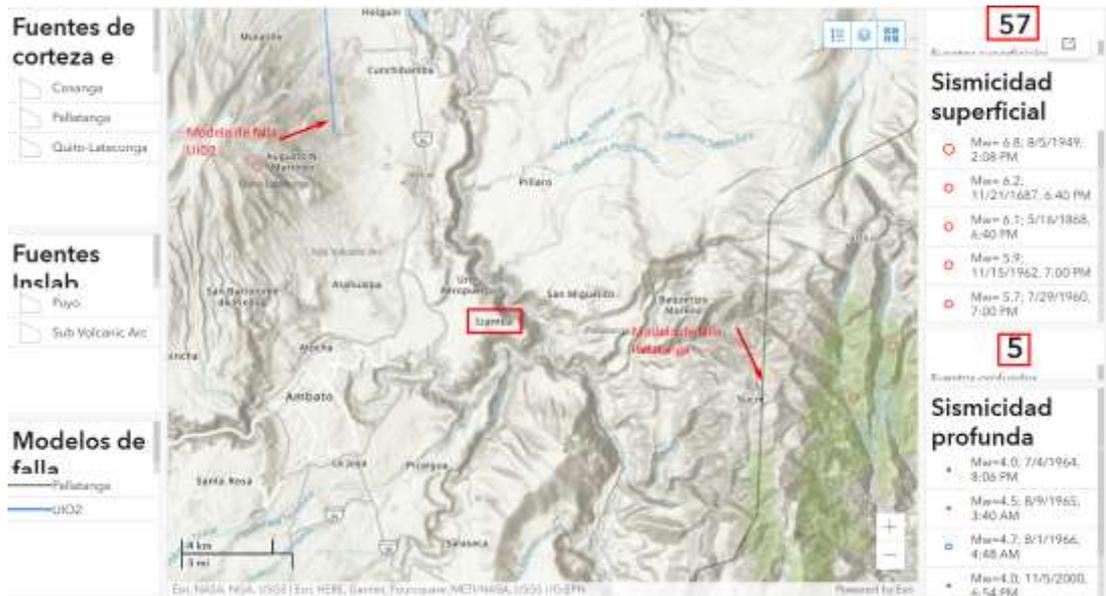
Figura 6: Ubicación de los eventos sísmicos históricos en la parroquia Izamba [31]

Otro parámetro que es necesario tomar en cuenta con referencia al nivel de amenaza sísmica de la zona, es el historial de eventos sísmicos que se presentaron a lo largo de los años, en la Figura 6 se indican los puntos históricos en la ciudad de Ambato, el mapa interactivo se denomina catálogo de terremotos y de eventos sismogénicos, modelos de falla y la información de la magnitud de los movimientos telúricos de sismicidad superficial y profunda. Para la zona de Izamba se encontraron 57 eventos superficiales y 5 eventos profundos. Adicionalmente, en el mapa se pueden ubicar las fuentes de corteza interfase, que en ese caso son las fallas correspondientes a Pallatanga (180 km) y UIO2 (42 km). Estos modelos de fallas son generalmente aquellos que provocan la actividad sísmica de la zona central del Ecuador, sin embargo, no se descartan aquellos que se generan de la actividad volcánica de la zona [31].

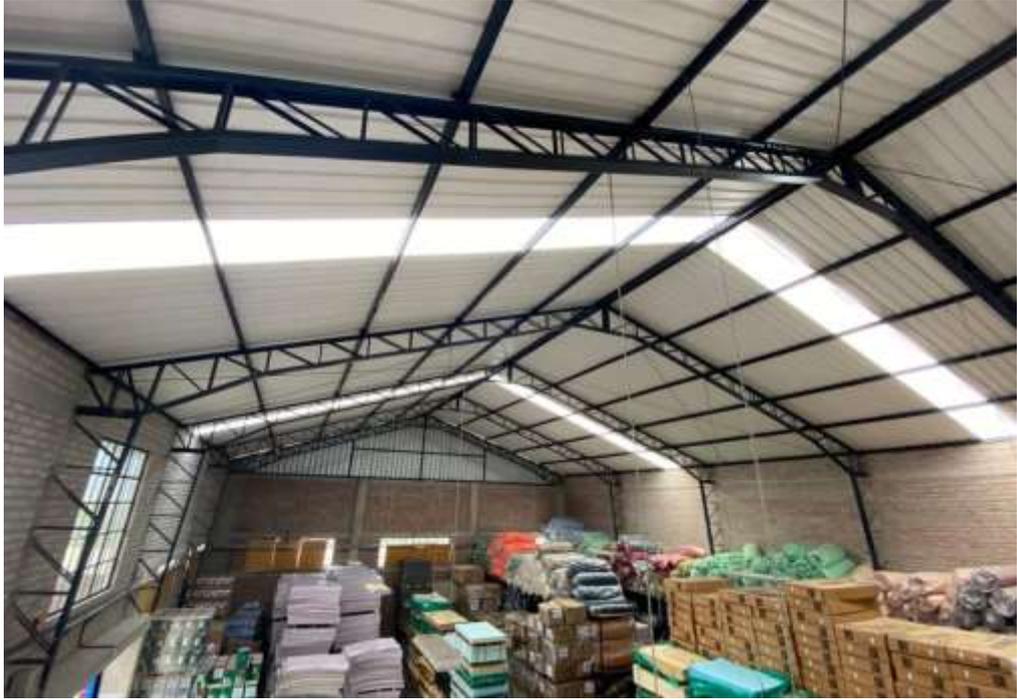
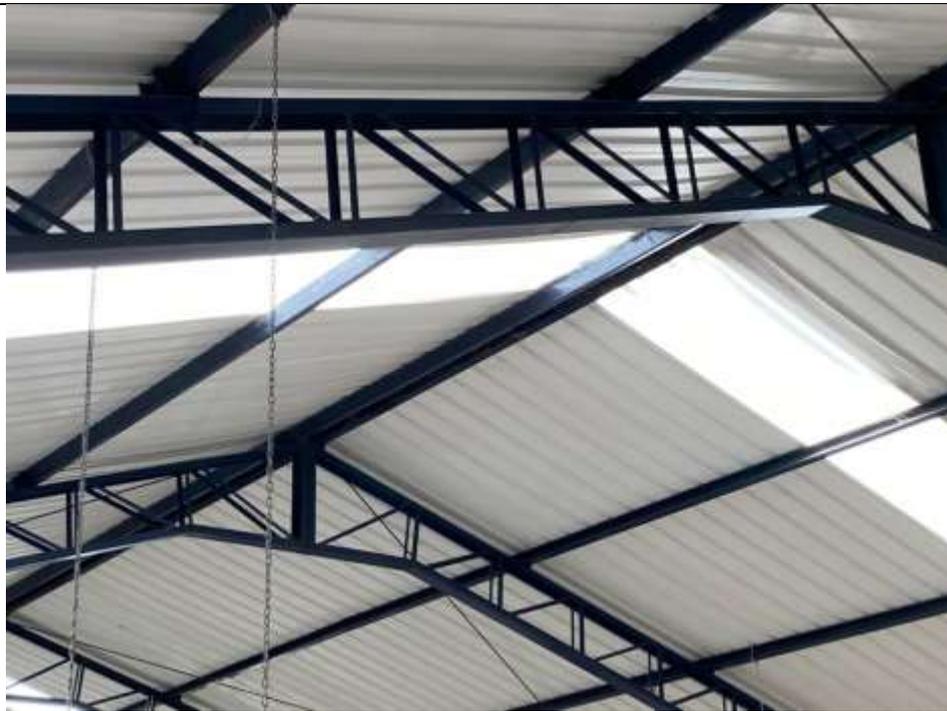
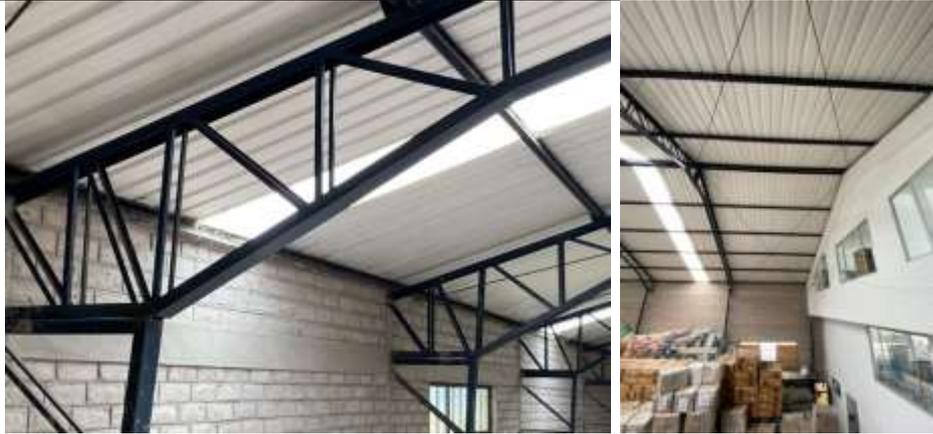
Detalles arquitectónicos y características estructurales de la edificación

<p>Vanos: Seis vanos de 5,5 m</p>	<p>Componentes estructurales:</p> <ul style="list-style-type: none"> - Pórticos conformados por cerchas en acero laminado en frío - Cubierta Galvalume - Vigas portantes de la mampostería, conformadas por hormigón. - En la cubierta se encontró un sistema conformado por las cerchas, correas y cruces de San Andrés. - Columnas y vigas de hormigón en el sentido corto de la edificación.
<p>Luz: 16,25 m</p>

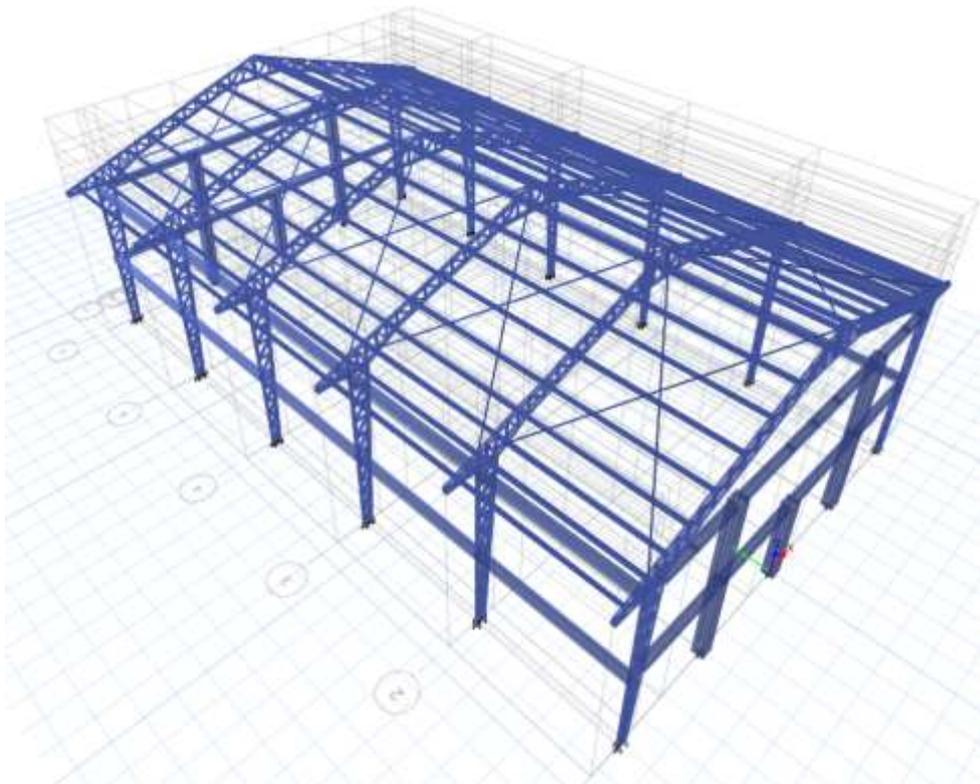
Figura 7: Esquema general de la edificación modelada

En la Figura 7 se presenta el esquema general de la edificación que fue modelado en el programa de cálculo para determinar el comportamiento sísmico de la edificación.

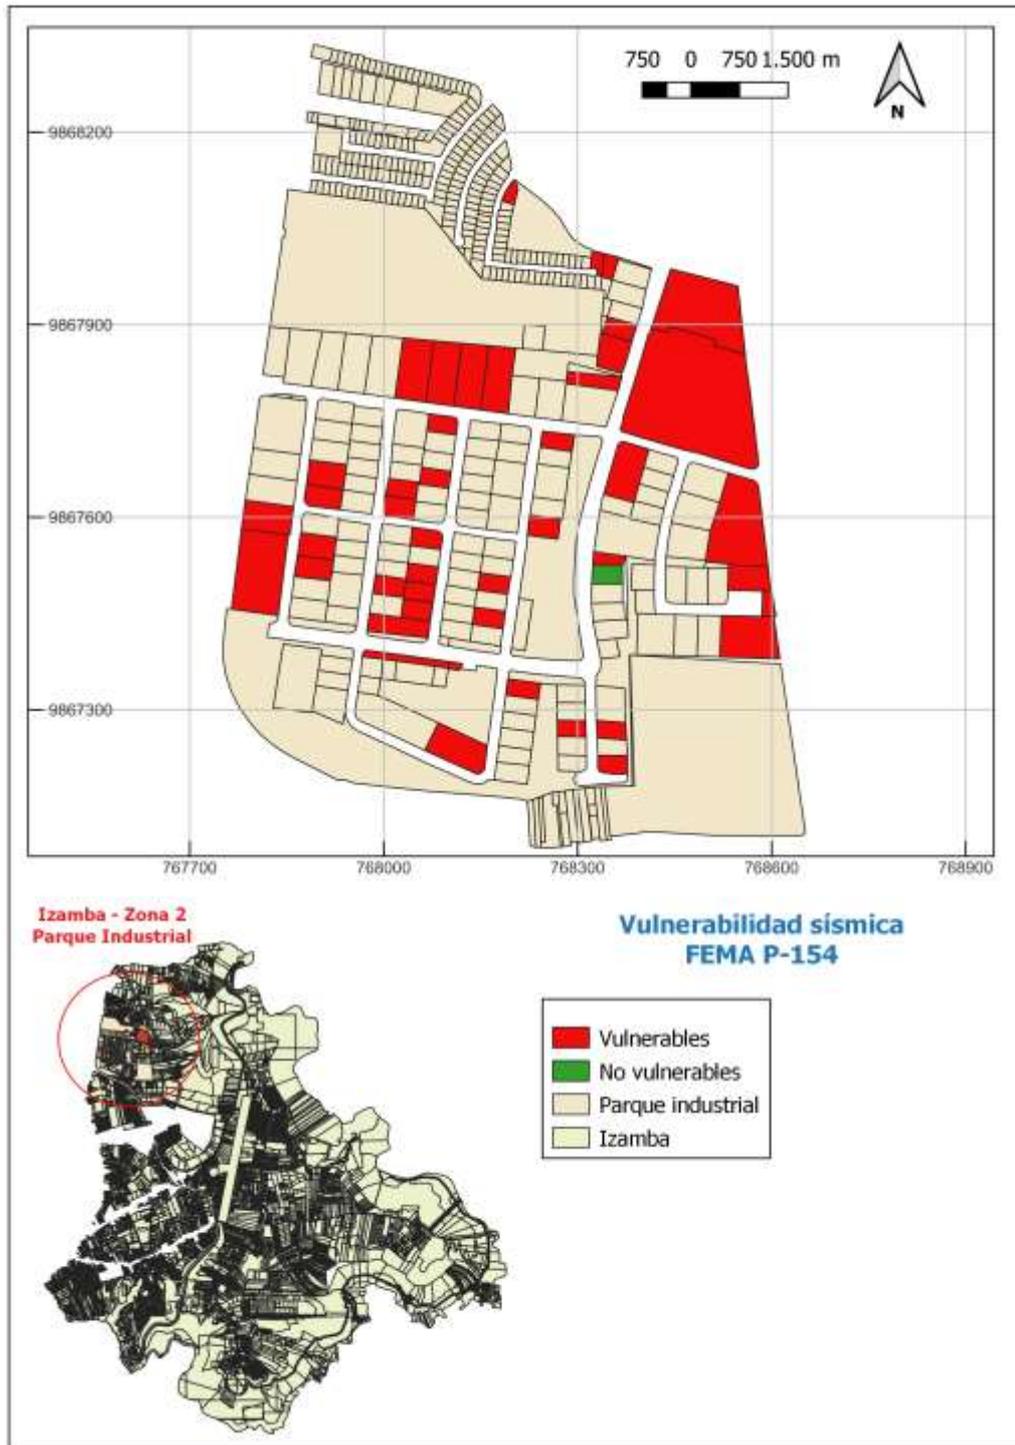
Figura 10: Mapa de vulnerabilidad sísmica de las edificaciones FEMA P-154

En la Figura 10 se indica el mapa de vulnerabilidad de la zona de estudio de acuerdo con el análisis realizado con FEMA P-154.

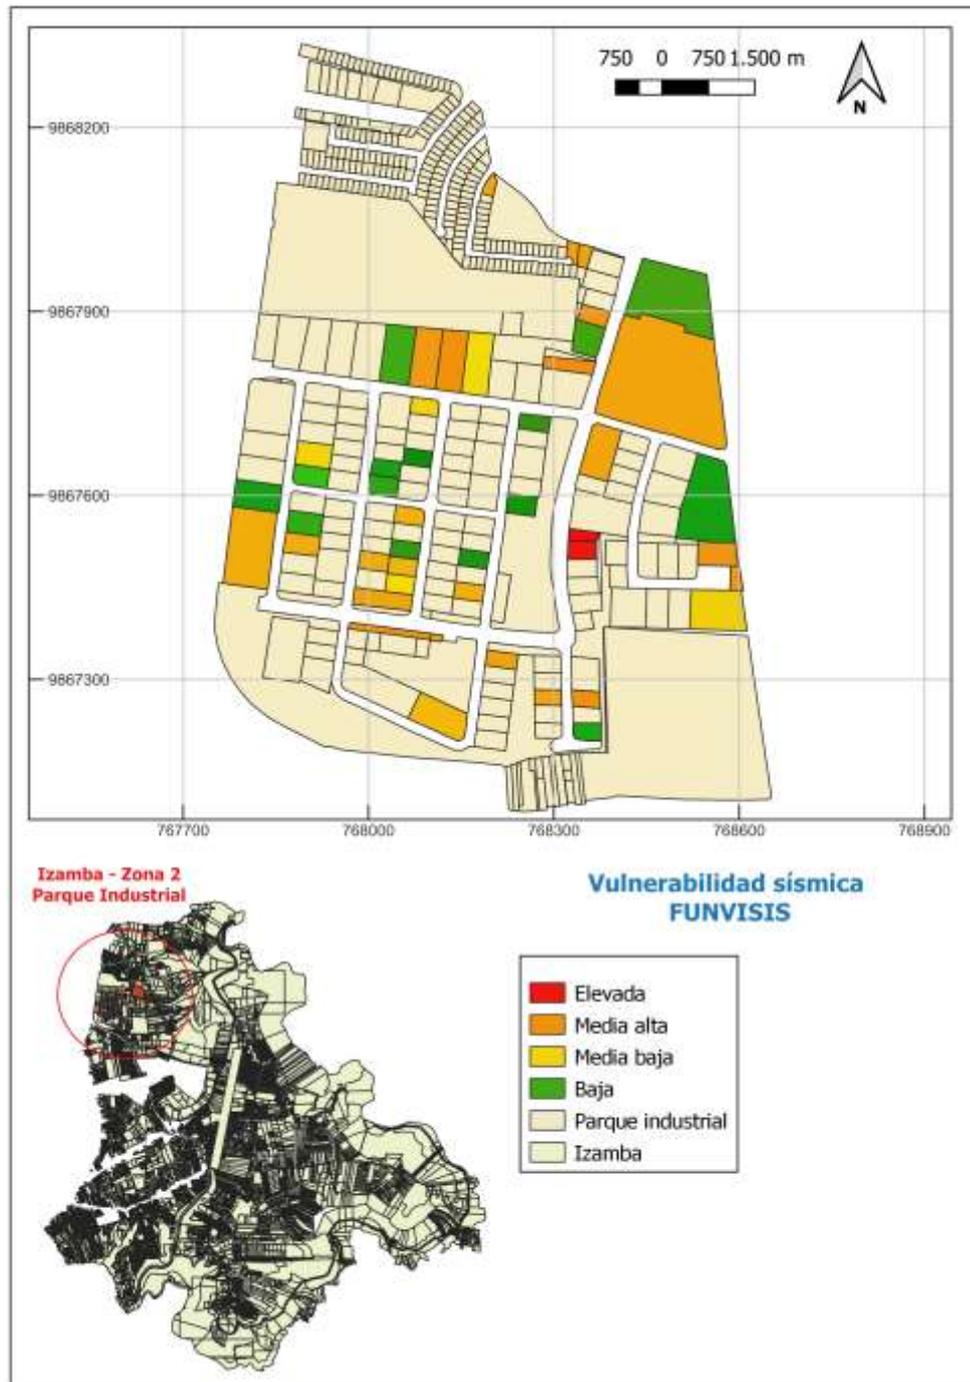
Figura 12: Mapa de vulnerabilidad sísmica de las edificaciones FUNVISIS

En la Figura 12 se indica el mapa de vulnerabilidad de la zona de estudio de acuerdo con el análisis realizado con FUNVISIS.

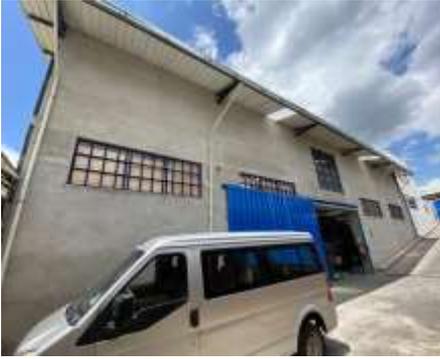
100 FOTOGRAFÍA Y ESQUEMA ESTRUCTURAL DEL INMUEBLE

102 Nombre de la Edific. PI-45

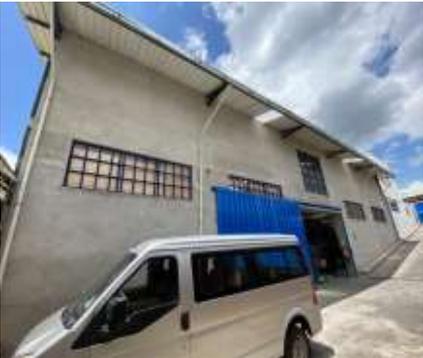
<p style="text-align: center;">Planta Elevación</p>					Nombre de la Edificación: PI-45									
					Sitio de referencia: Parque Industrial									
					Tipo de uso: Industrial					Fecha de evaluación: 29/09/2022				
					Año de construcción: 1980					Año de remodelación:				
					Área construida: 500m ²					Número de pisos: 1

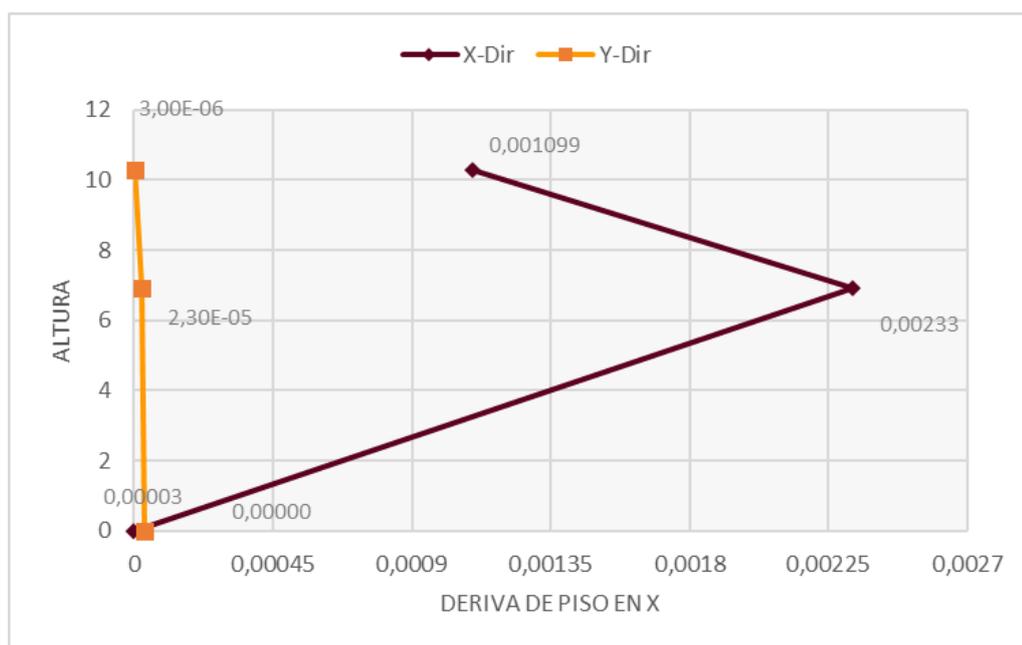
Figura 13: Derivas elásticas de la edificación estático lineal X

En la Figura 13 se presenta el comportamiento de las derivas, el mayor movimiento se presenta en el sentido X puesto que la acción de la carga sísmica se dirigía en el mismo sentido.

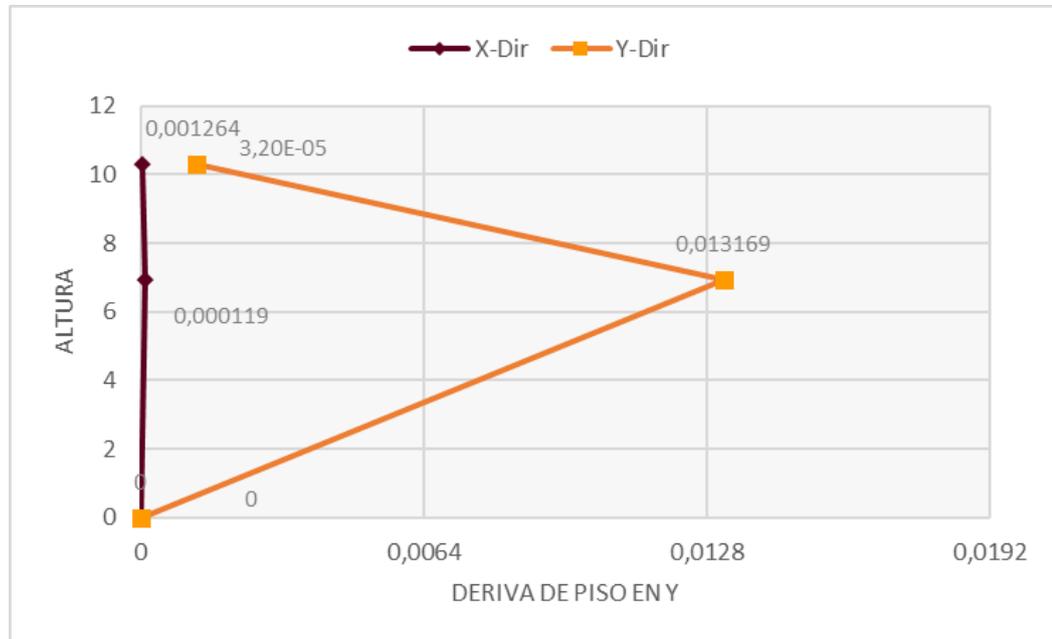
Figura 14: Derivas elásticas de la edificación estático lineal Y

En la Figura 14 se indican los valores de derivas con el sentido de análisis estático lineal en Y. Se muestra que existe un mayor desplazamiento a la altura de 6,92 m, mientras que al final de la edificación, la deriva regresó a su punto inicial.

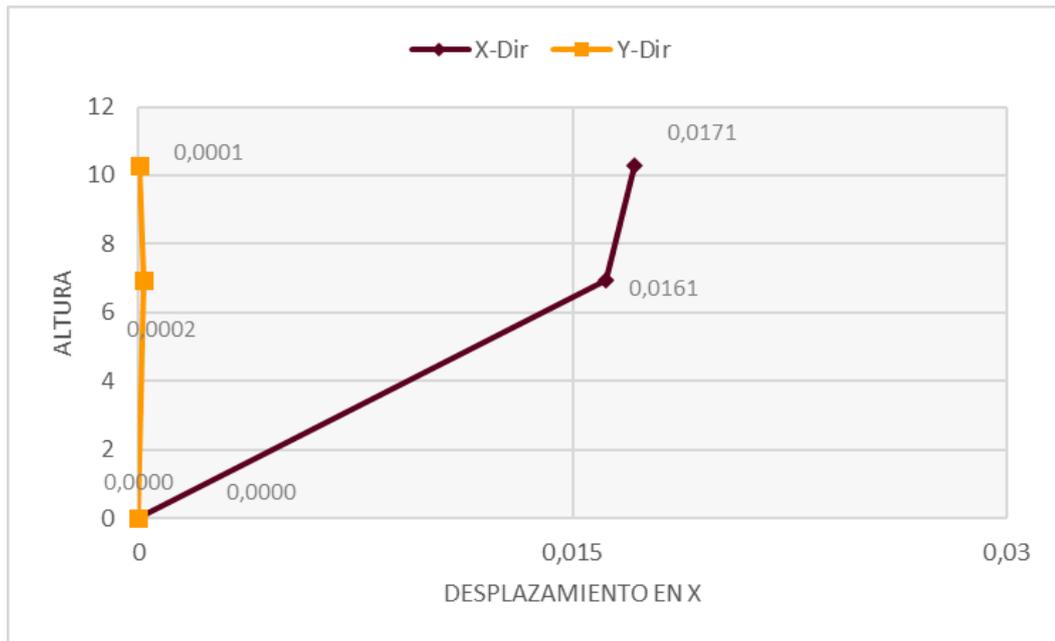
Figura 15: Desplazamientos de la nave industrial – estático lineal X

En la Figura 15 se presentan los diferentes desplazamientos del sistema estructural en sentido X, se encontraron dentro del límite, adicionalmente se observa que el eje Y no se mueve con respecto a la aplicación de la carga en sentido X.

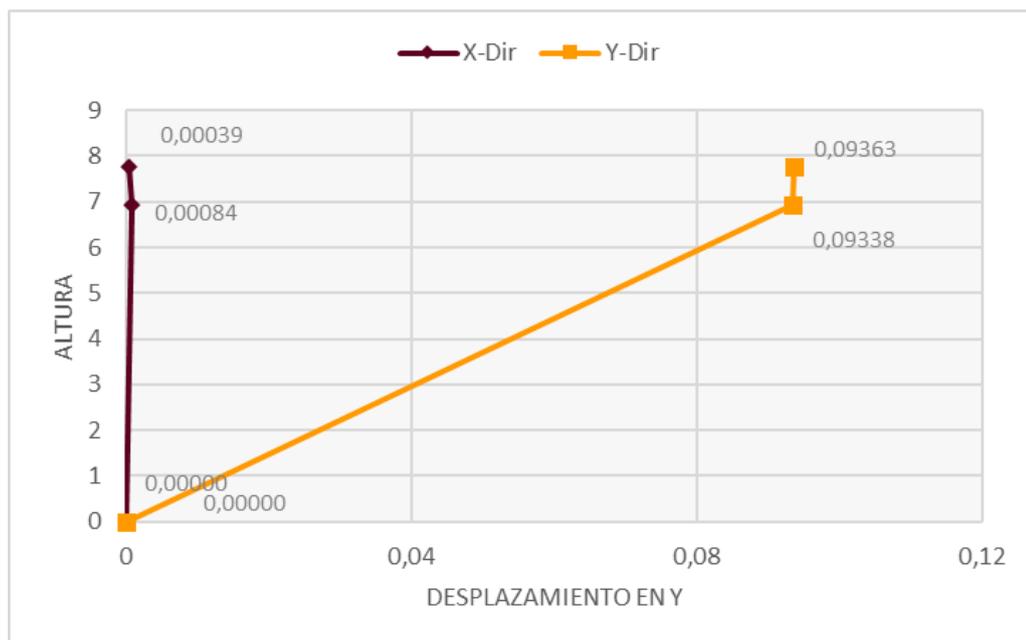
Figura 16: Desplazamientos de la nave industrial – estático lineal Y

En la Figura 16 se indican los valores de desplazamientos en sentido Y, se encuentra que el mayor movimiento se presenta en el mismo eje de actuación de la carga sísmica. Se observa que en sentido X no se presentan desplazamientos.

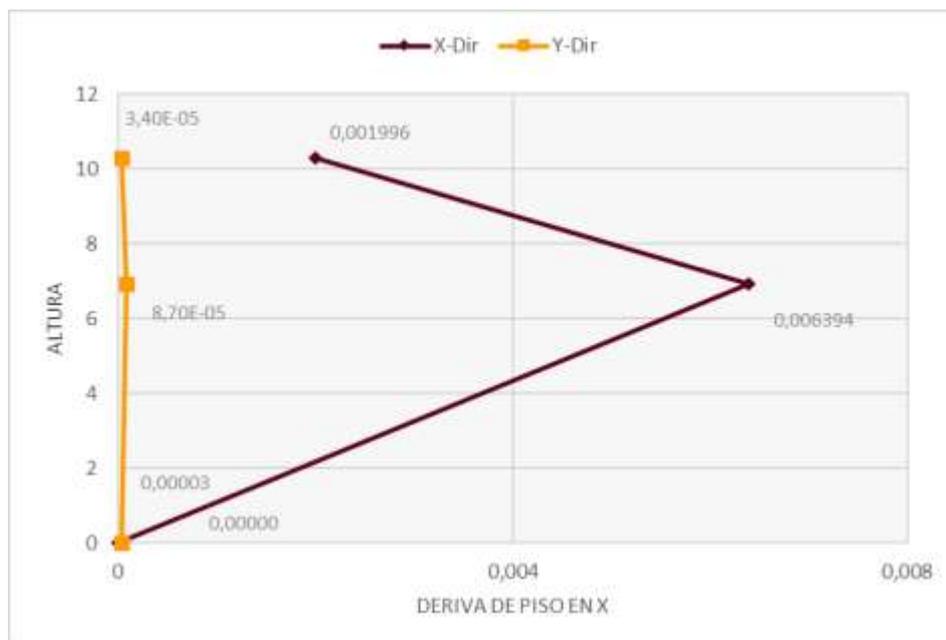
Figura 17: Derivas de piso – modal espectral en sentido X

En la Figura 17 se indica el comportamiento de las derivas de piso elásticas, se indica un movimiento que genera desplazamientos en X, mientras que en el sentido Y, el movimiento de la edificación es mínimo con respecto a la aplicación de la carga presente.

En la Tabla 34 se indican los valores de las derivas como porcentaje y se identificó que a la altura del alero se encuentra presente una cantidad que supera al límite de la NEC puesto que el valor encontrado fue del 10,4%, este valor es excesivo y comparando con el método de análisis anterior, este resultado indica que con el análisis modal espectral se refleja un comportamiento de la edificación más real y que debería ser corregido para evitar daños en la edificación.

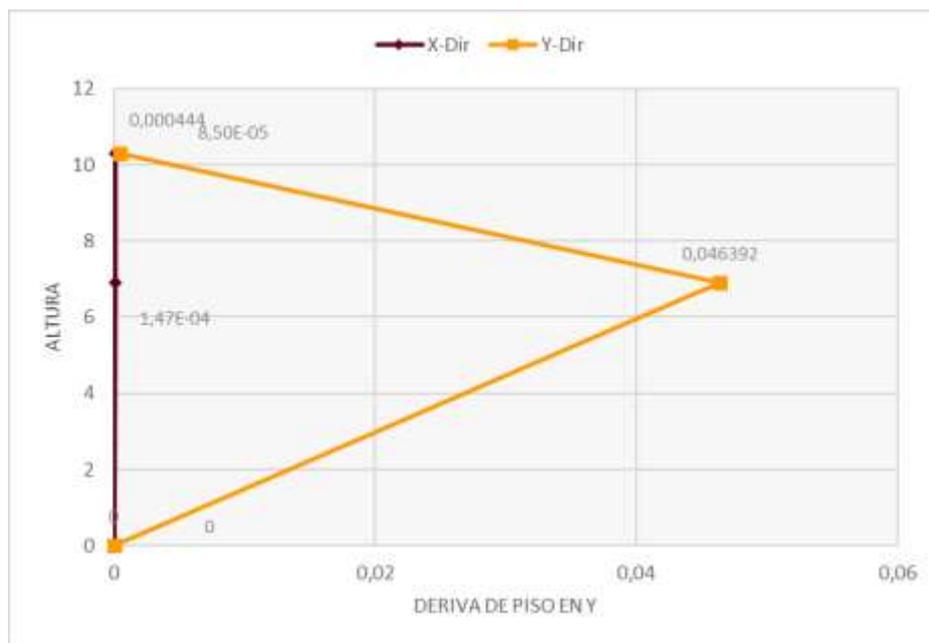
Figura 18: Derivas de piso – modal espectral en sentido X

En la Figura 18 se presentan los valores de deriva de piso con el análisis modal espectral en sentido Y. Se encontró que el movimiento en el alero de la nave industrial podría generar daños en la edificación. Por ese motivo se realizó también un contraste de los resultados con los valores de desplazamientos.

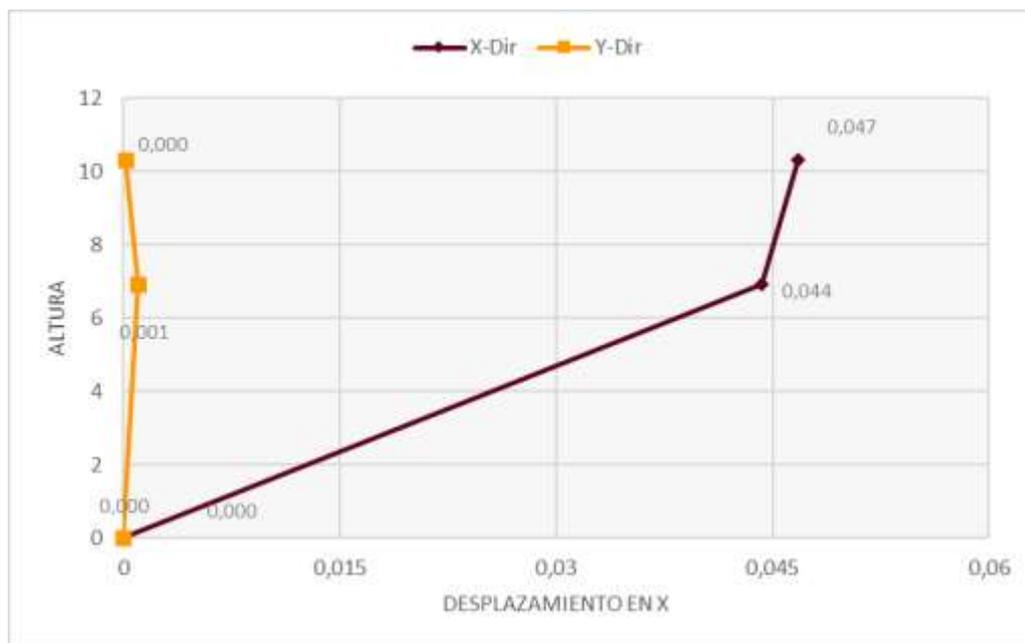
Figura 19: Derivas de piso – modal espectral en sentido X

En la Figura 19 se indican los desplazamientos de forma gráfica y se observa que la edificación en dirección Y, no presenta desplazamientos excesivos en comparación del eje X cuando se aplica la carga sísmica en sentido X.

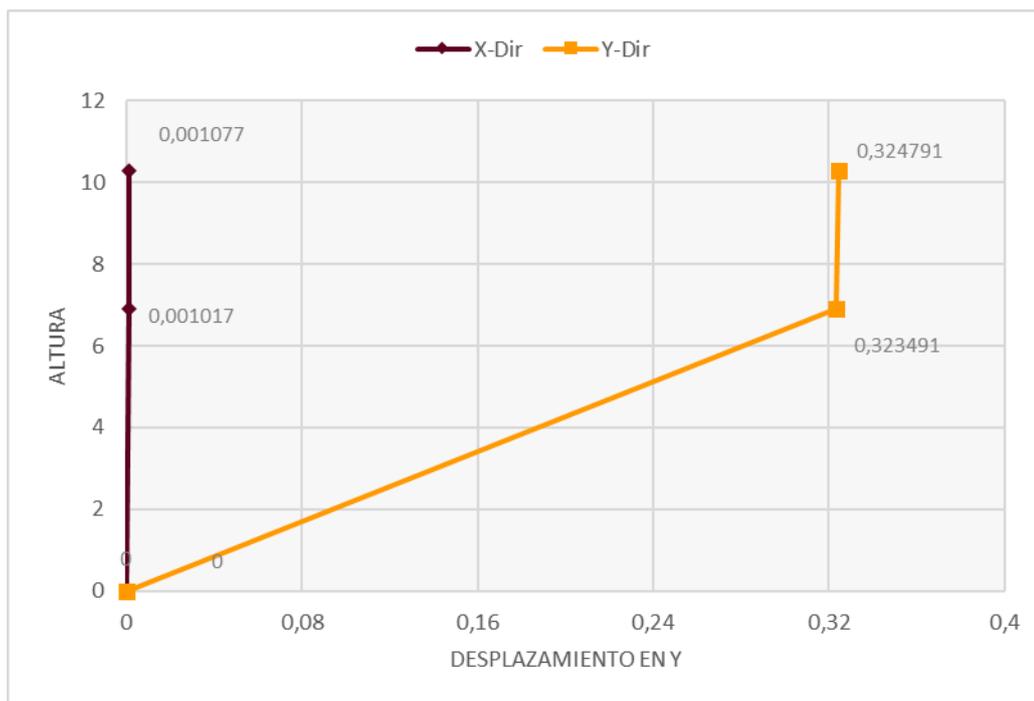
Figura 20: Derivas de piso – modal espectral en sentido Y

En la Figura 20 se presentan de forma gráfica los desplazamientos, se observa en sentido Y los desplazamientos máximos en la zona en la que comienza la cubierta en el alero, hacia la zona final del cumbretero.

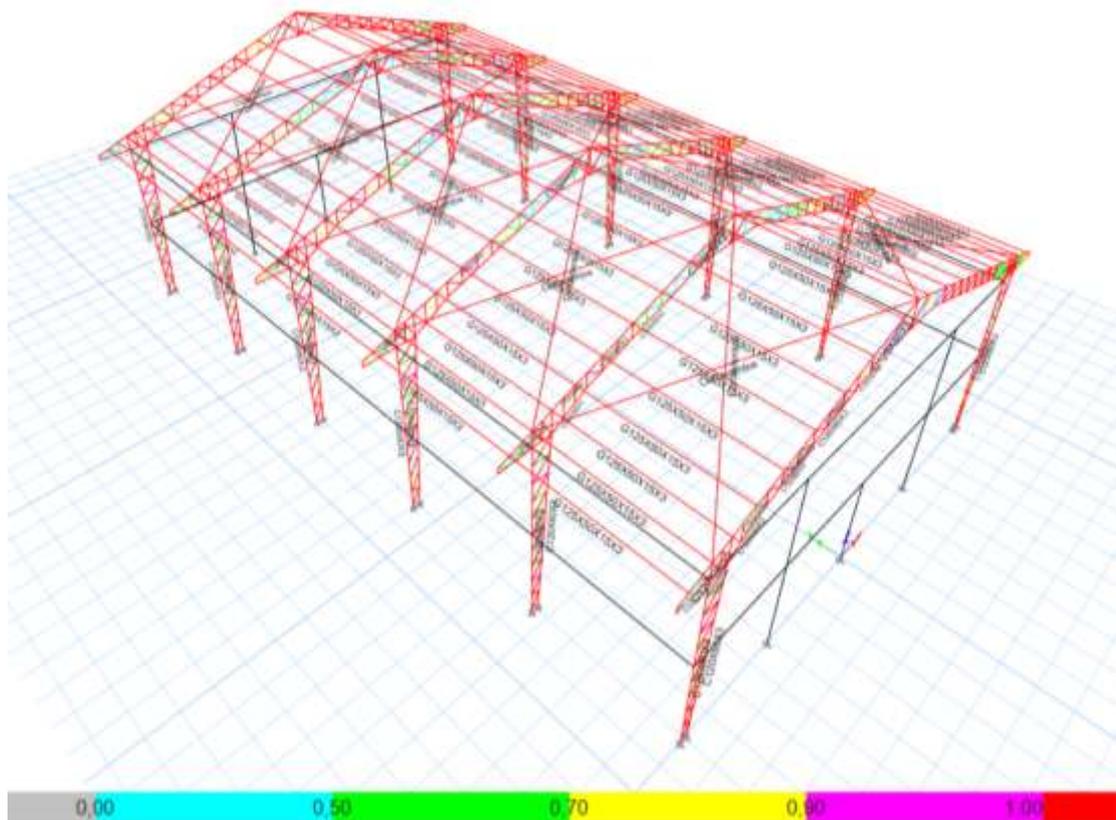
Figura 21: Verificación del diseño de la edificación

Con los datos encontrados acerca del comportamiento de la estructura, se identificaron puntos en los que se debe realizar un reforzamiento estructural, se requiere una disminución de las derivas en sentido Y, disminuir el período de la edificación y mejorar la resistencia de los elementos agregando sistemas de soporte de las cargas adicionales.

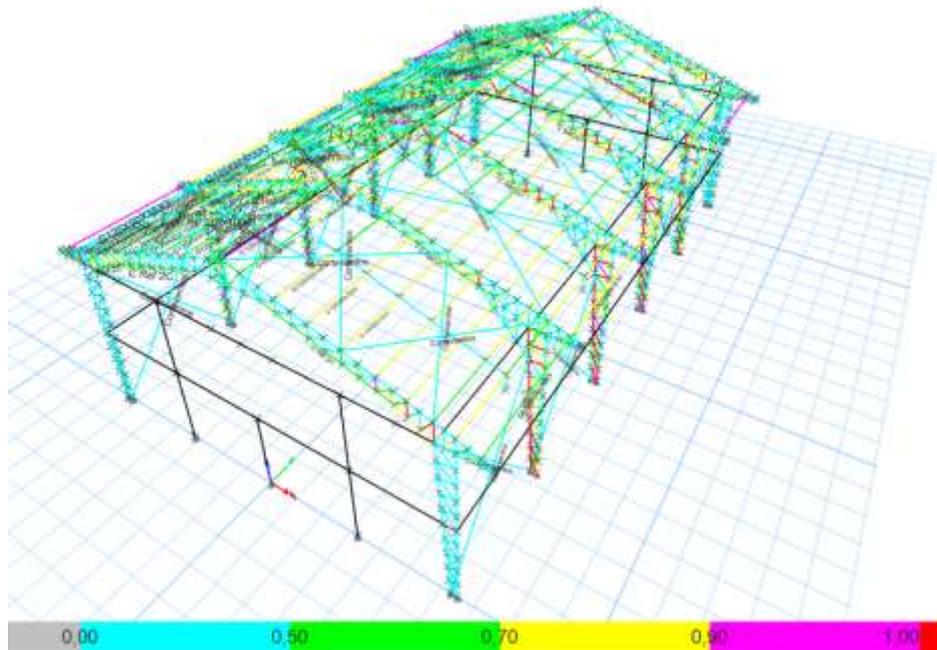
Figura 27: Esquema de la nave industrial funcionando dentro del límite de resistencia

En la Figura 27 se presenta la verificación del funcionamiento de los elementos del sistema estructural, se puede apreciar que la resistencia nominal de las secciones de los elementos que forman parte del sistema cumple con las solicitaciones de carga de la estructura y por ese motivo se encuentran todos los elementos dentro del rango de trabajo.

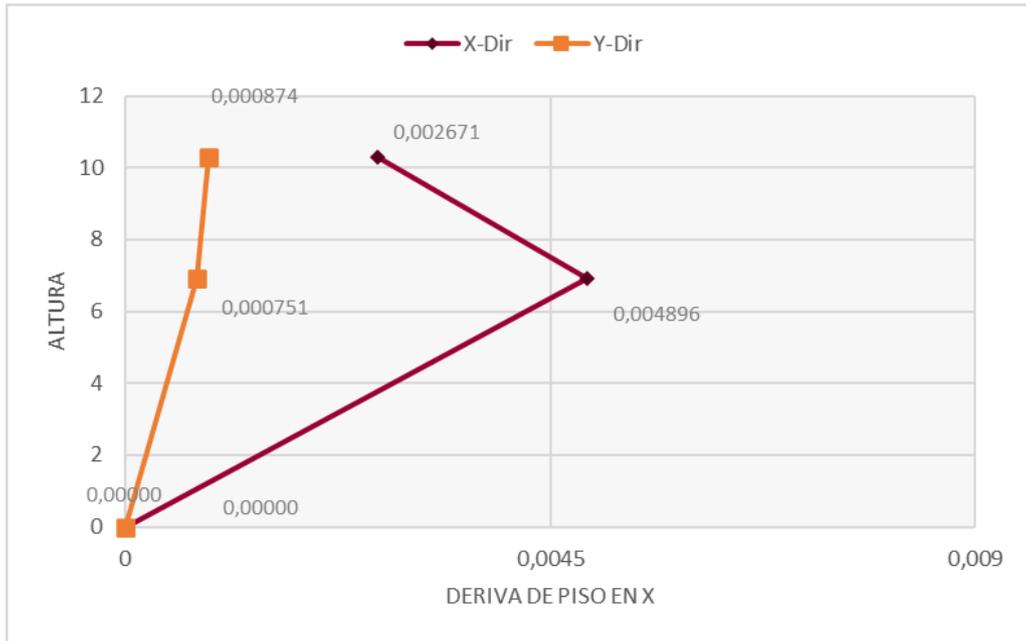
Figura 28: Derivas – Análisis modal espectral X – edificación reforzada

En la Tabla 40 se indica el comportamiento de las derivas en sentido X con el análisis modal espectral aplicado en el mismo sentido. Se puede observar que las derivas cumplen con los límites establecidos por la NEC, se pudo identificar una reducción de las derivas máximas en un 0,33% para el sentido X y de un 0,18% para el sentido Y, con respecto al análisis dinámico inicial.

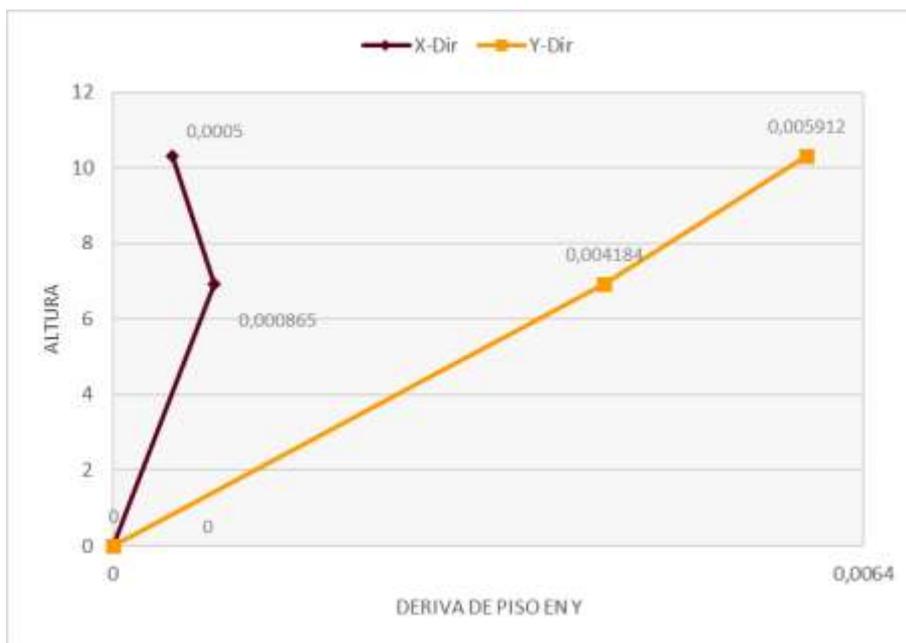
Figura 29: Derivas – Análisis modal espectral Y – edificación reforzada

En la Figura 29 se presenta el comportamiento de las derivas de piso de la edificación con el sistema reforzado, se puede indicar que se redujo la deriva en sentido Y a nivel del alero y ahora la deriva máxima se encuentra a la altura del cumbre, sin embargo estos valores se encuentran dentro del límite del 2% por lo que se pudo controlar el movimiento en este sentido con el sistema de reforzamiento.

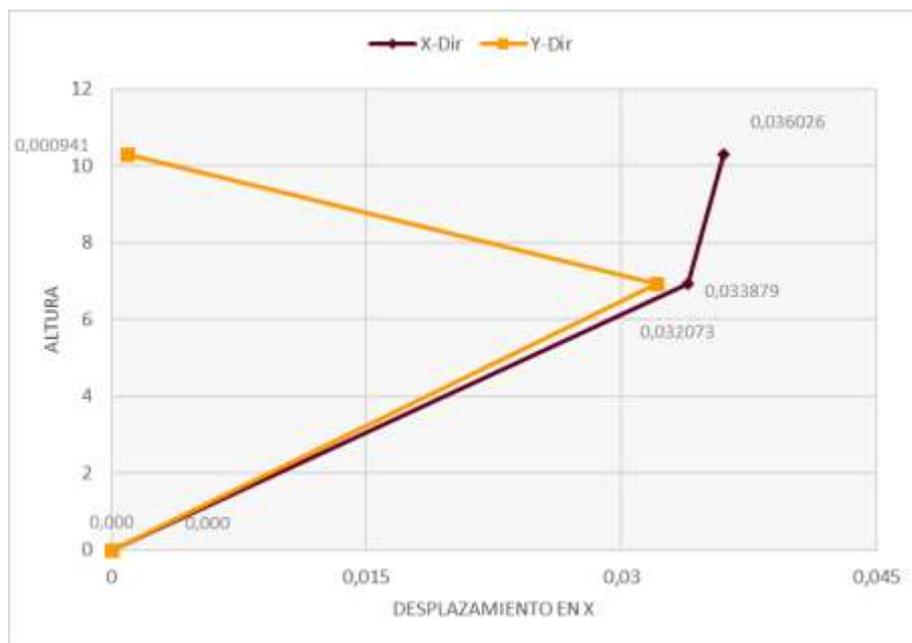
Figura 30: Desplazamientos sentido X – edificación reforzada

En la Figura 30 se presentan los desplazamientos que tiene la edificación en sentido X, como se mencionó anteriormente, estos desplazamientos se redujeron en sentido X, sin embargo, se observa también que en sentido Y aparecieron desplazamientos bajo la acción de la carga sísmica en X, aún así, se puede mencionar que los desplazamientos son de apenas 3,2 cm y se encuentran dentro del límite de derivas de piso.

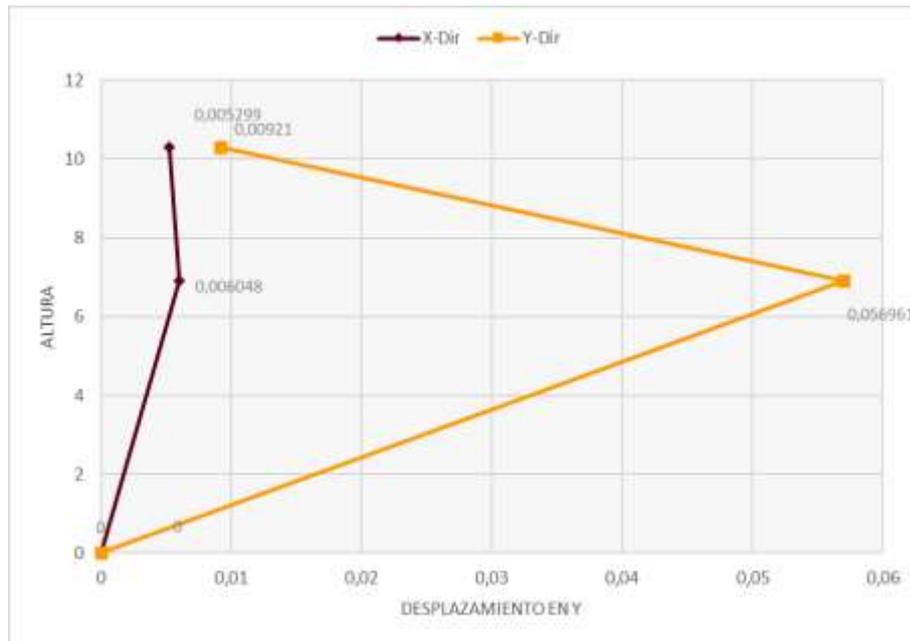
Figura 31: Desplazamientos sentido Y – edificación reforzada

En la Figura 31 se presentan los desplazamientos de la nave industrial en función de la aplicación de la carga sísmica en Y con el análisis modal espectral. En sentido Y se observa un desplazamiento inferior al que se obtuvo sin la aplicación del reforzamiento, mientras que en sentido X también se visualiza que existen desplazamientos, sin embargo, están alrededor de 6 mm.

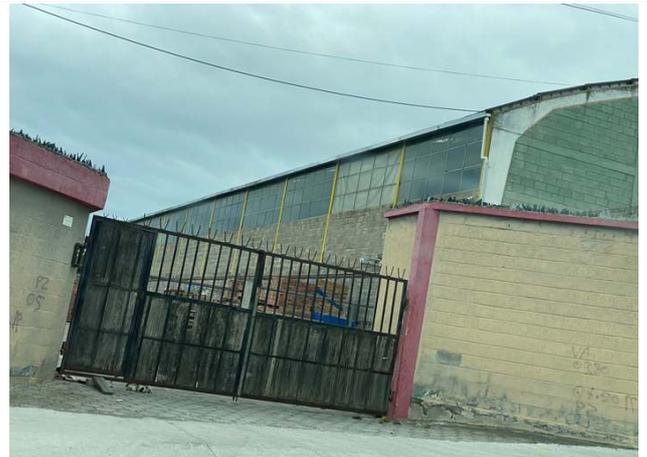
FOTOGRAFÍAS

MADERA	W1	Pórtico Hormigón Armado	C1	Pórtico Acero Laminado	S1
Mampostería sin refuerzo	URM	Pórtico H. Armado con muros estructurales	C2	Pórtico Acero Laminado con diagonales	S2
Mampostería reforzada	RM	Pórtico H. Armado con mampostería confinada sin refuerzo	C3	Pórtico Acero Doblado en frío	S3
Mixta acero-hormigón o mixta madera-hormigón	MX	H. Armado prefabricado	PC	Pórtico Acero Laminado con muros estructurales	S4
				estructurales de hormigón armado	
				Pórtico Acero con paredes de mampostería	S5 x

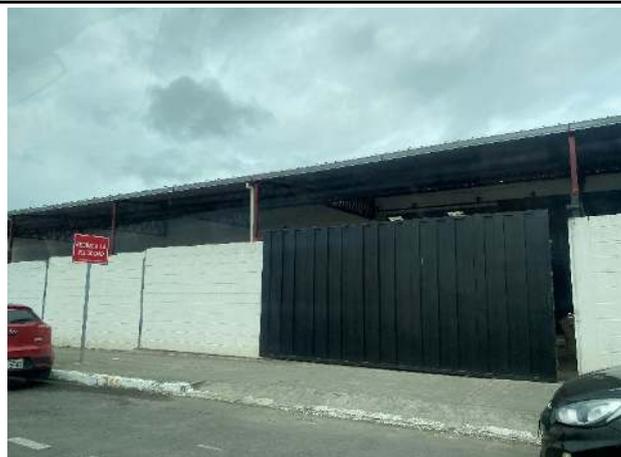
FOTOGRAFÍAS

13.2 Est. de Acero: Corrosión en elementos de acero y/o deterioro de conexiones y/o pandeo:	Ningun:X	Moderado	Severo		
13.3 Agrietamiento en paredes de relleno:	Ningun:X	Moderado	Severo

13.4 Estado general de mantenimiento:	Bueno X	Regular	Bajo		
14. Observaciones					
Edificación de uso industrial

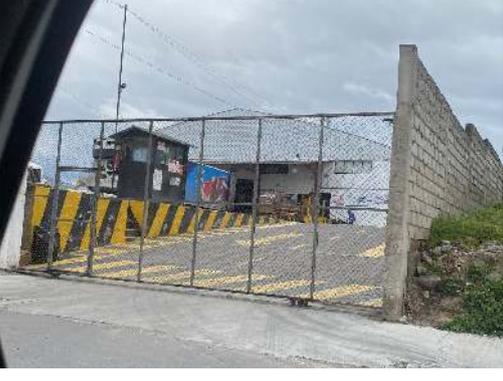
102 Nombre de la Edificación: Ri-03		103 Dirección: Parque Industrial Ambato calles C.F entre C3 y C4	
	104 Sitio de referencia: Parque Industrial Ambato	105 Código Postal: 180111		
	106 Tipo de uso: Industrial	107 Coord Y: -78.5917554	108 Coord X: 1.1966396	
	109 Ss: 110 S1:			
	111 DATOS DEL PROFESIONAL		112 Nombre del evaluador: Ing. José Torres	
	113 Cédula del evaluador: 1803816416	114 Fecha: 28/09/2022		
	115 Registro SENECYT: 1010-111087502	116 Hora: 9:40		
	117 DATOS CONSTRUCCION		118 Numero de Pisos: 2	
	119 Sobre el subsuelo: 2	120 Bajo el subsuelo: 0		
	121 Año de construcción: 2016	122 Área de Construcción: 1006m2		
123 Código Año: 124	125 Año(s) Remodelación: 125

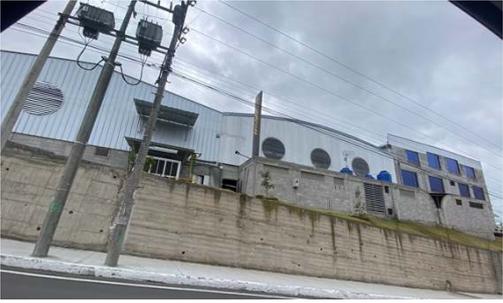
102 Nombre de la Edificación: P-05			
			103 Dirección: Parque Industrial Ambato calles C.F. entre C5 y Av IV			
			104 Sitio de referencia: Parque Industrial Ambato		105 Código Postal: 180111	
			106 Tipo de uso: Industrial		107 Coord Y: -78.5925637	
			109 Ss:		108 Coord X: -1.1961164	
			110 S1:		111 DATOS DEL PROFESIONAL	
			112 Nombre del evaluador: Ing. José Torres			
			113 Cédula del evaluador: 1803816416		114 Fecha: 8/07/2022	
			115 Registro SENESCYT: 1010-111087502		116 Hora: 9:20	
			117 DATOS CONSTRUCCION			
			118 Numero de Pisos: 2			
			119 Sobre el subsuelo: 2		120 Bajo el subsuelo: 0	
121 Año de construcción: 2012		122 Área de Construcción: 2000m2				
123 Código Año:		124 Adiciones: Ninguna <input type="checkbox"/> SI <input checked="" type="checkbox"/> 125

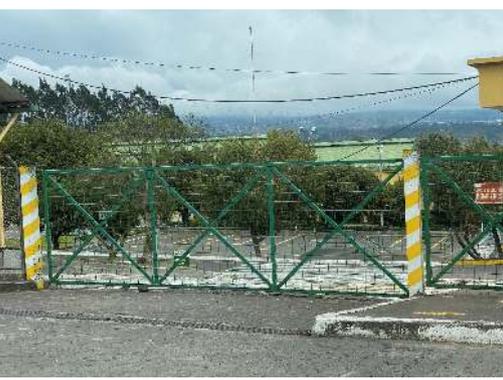
102 Nombre de la Edificación: R-06	
		103 Dirección: Parque Industrial Ambato calles C.F y Av IV	
		104 Sitio de referencia: Camal municipal 105 Código Postal: 180111	
		106 Tipo de uso: Industrial	
		107 Coord Y: -78.5923764 108 Coord X: -1.1959954	
		109 S: 110 S1:	
		111 DATOS DEL PROFESIONAL	
		112 Nombre del evaluador: Ing. José Torres	
		113 Cédula del evaluador: 1803816416 114 Fecha: 28/09/2022	
		115 Registro SENESCYT: 1010-111087502 116 Hora: 9:40	
117 DATOS CONSTRUCCION		118 Numero de Pisos: 1	
119 Sobre el subsuelo: 1		120 Bajo el subsuelo: 0	
121 Año de construcción: 2000		122 Área de Construcción: 3000m2	
123 Código Año: 2000		124 Año(s) Remodelación:	
124 Adiciones: Ninguna <input checked="" type="checkbox"/> SI <input type="checkbox"/>		125

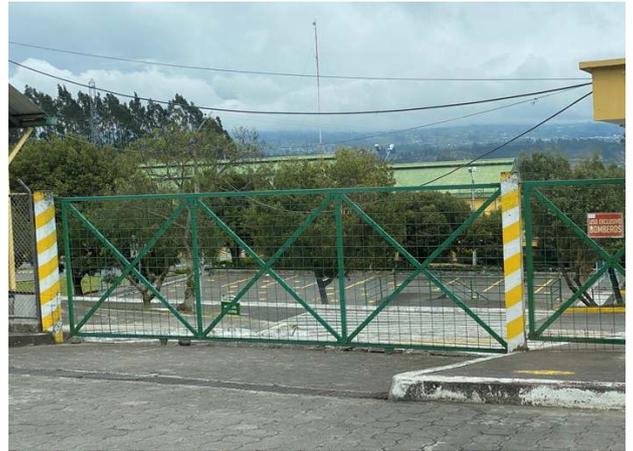
FOTOGRAFÍAS

13.4 Estado general de mantenimiento:	Bueno x	Regular	Bajo		
14. Observaciones

Edificación empleada para el faenamiento
