TEMA: “Evaluación de vulnerabilidad sísmica de edificaciones de estructuras metálicas en la parroquia Izamba zona 2, Ambato, Ecuador: Propuesta de reforzamiento estructural de una edificación representativa”

Trabajo de titulación, previo a la obtención del título de cuarto nivel de Magister en
Ingeniería Civil con mención en Estructuras Metálicas

Autor: Ing. José Antonio Torres Palate

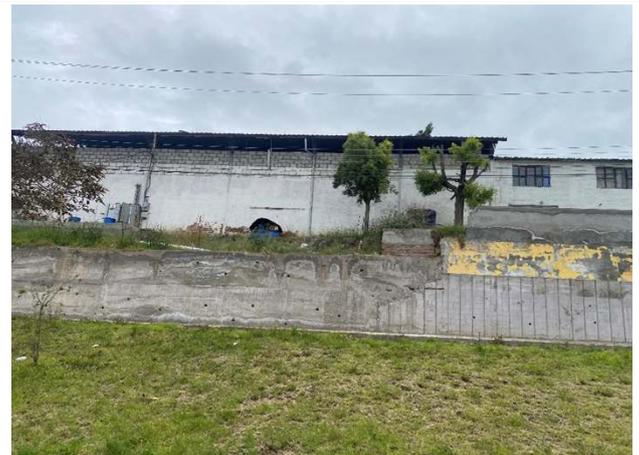
FOTOGRAFÍAS

13.2 Est. de Acero: Corrosión en elementos de acero y/o deterioro de conexiones y/o pandeo:		Ningunx		Moderado	Severo
13.3 Agrietamiento en paredes de relleno:		Ningunx		Moderado	Severo

13.4 Estado general de mantenimiento:		Bueno x		Regular	Bajo
14. Observaciones					
Edificación empleada para uso industrial

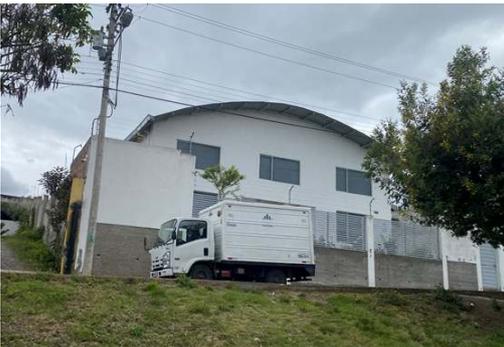
102 Nombre de la Edificación: PI-09														
			103 Dirección: Parque Industrial Ambato Av IV														
			104 Sitio de referencia: Parque Industrial Ambato		105 Código Postal: 180111												
			106 Tipo de uso: Industrial														
			107 Coord Y: -78.5923782		108 Coord X: -1.1947281												
			109 S:		110 S1:												
			111 DATOS DEL PROFESIONAL														
			112 Nombre del evaluador: Ing. José Torres														
			113 Cédula del evaluador: 1803816416		114 Fecha: 28/09/2022												
			115 Registro SENESCYT: 1010-111087502		116 Hora: 10:40												
117 DATOS CONSTRUCCION																	
118 Numero de Pisos: 2

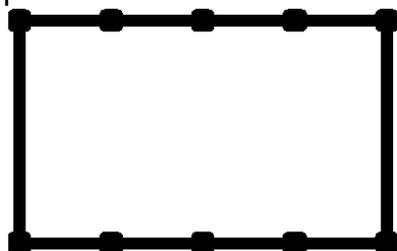
Planta

ESQUEMA ESTRUCTURAL EN PLANTA Y ELEVACIÓN DE LA EDIFICACIÓN A EVALUARSE

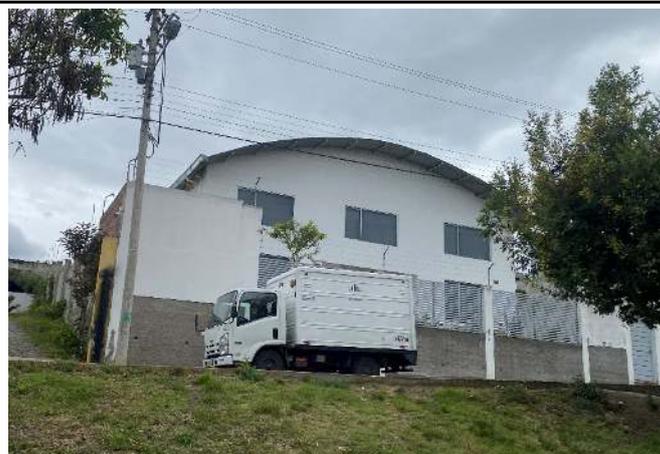
FOTOGRAFÍAS

MADERA	W1	Pórtico Hormigón Armado	C1	Pórtico Acero Laminado	S1
Mampostería sin refuerzo	URM	Pórtico H. Armado con muros estructurales	C2	Pórtico Acero Laminado con diagonales	S2
Mampostería reforzada	RM	Pórtico H. Armado con mampostería confinada sin refuerzo	C3	Pórtico Acero Doblado en frío	S3
Mixta acero-hormigón o mixta madera-hormigón	MX	H. Armado prefabricado	PC	Pórtico Acero Laminado con muros estructurales	S4
				estructurales de hormigón armado	
				Pórtico Acero con paredes de mampostería	S5 x

12.6 Discontinuidad de ejes de columnas o paredes portantes					
13. Grado de deterioro (marcar con "x", una opción por pregunta)					
13.1 Est. de Concreto: Agrietamiento en elementos estructurales y/o corrosión en acero de refuerzo:	Ningunx	Moderado	Severo

13.2 Est. de Acero: Corrosión en elementos de acero y/o deterioro de conexiones y/o pandeo:	Ningunx	Moderado	Severo		
13.3 Agrietamiento en paredes de relleno:	Ningunx	Moderado	Severo

13.4 Estado general de mantenimiento:	Bueno x	Regular	Bajo		
14. Observaciones					
Edificación empleada para uso industrial

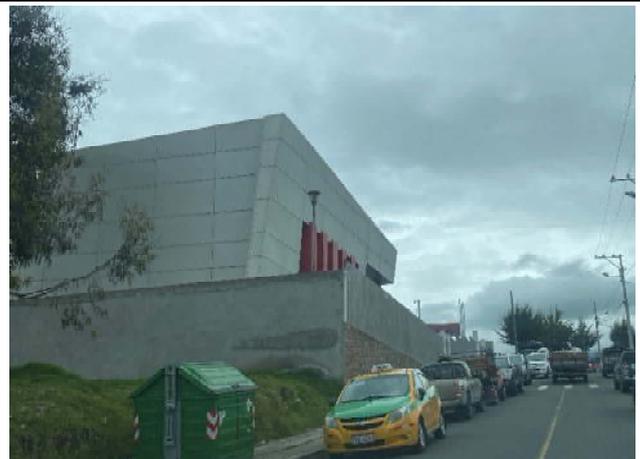
FOTOGRAFÍAS

MADERA	W1	Pórtico Hormigón Armado	C1	Pórtico Acero Laminado	S1
Mampostería sin refuerzo	URM	Pórtico H. Armado con muros estructurales	C2	Pórtico Acero Laminado con diagonales	S2
Mampostería reforzada	RM	Pórtico H. Armado con mampostería confinada sin refuerzo	C3	Pórtico Acero Doblado en frío	S3
Mixta acero-hormigón o mixta madera-hormigón	MX	H. Armado prefabricado		Pórtico Acero Laminado con muros estructurales de hormigón armado	S4
			PC	Pórtico Acero con paredes de mampostería	S5

12.6 Discontinuidad de ejes de columnas o paredes portantes					
13. Grado de deterioro (marcar con "x", una opción por pregunta)					
13.1 Est. de Concreto: Agrietamiento en elementos estructurales y/o corrosión en acero de refuerzo:	Ningunx		Moderado	Severo

13.2 Est. de Acero: Corrosión en elementos de acero y/o deterioro de conexiones y/o pandeo:	Ningunx		Moderado	Severo	
13.3 Agrietamiento en paredes de relleno:	Ningunx		Moderado	Severo

14. Observaciones					
Centro forence Ambato

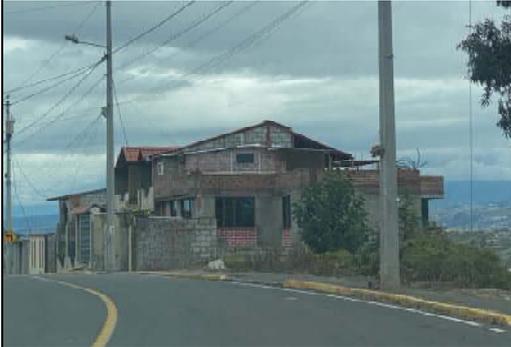
102 Nombre de la Edificación: R-11		103 Dirección: Parque Industrial Ambato	
	104 Sitio de referencia: Parque Industrial		105 Código Postal: 180111	
	106 Tipo de uso: Residencial		107 Coord Y: -78.590022	
	108 Coord X: -1.192115		109 S1:	
	110 S1:		111 DATOS DEL PROFESIONAL	
	112 Nombre del evaluador: Ing. José Torres		113 Cédula del evaluador: 1803816416	
	114 Fecha: 8/07/2022		115 Registro SENESCYT: 1010-111087502	
	116 Hora: 11:40		117 DATOS CONSTRUCCION	
	118 Numero de Pisos: 3		119 Sobre el subsuelo: 3	
	120 Bajo el subsuelo: 0		121 Año de construcción: 2019	
122 Área de Construcción: 600m2		123 Código Año: 2019		
124 Adiciones: Ninguna <input checked="" type="checkbox"/> SI <input type="checkbox"/>		125 Año(s) Remodelación:

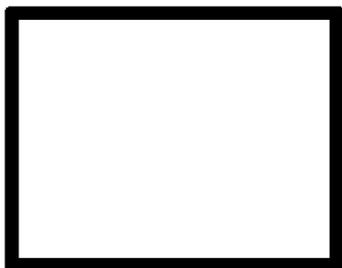
Planta

ESQUEMA ESTRUCTURAL EN PLANTA Y ELEVACIÓN DE LA EDIFICACIÓN A EVALUARSE

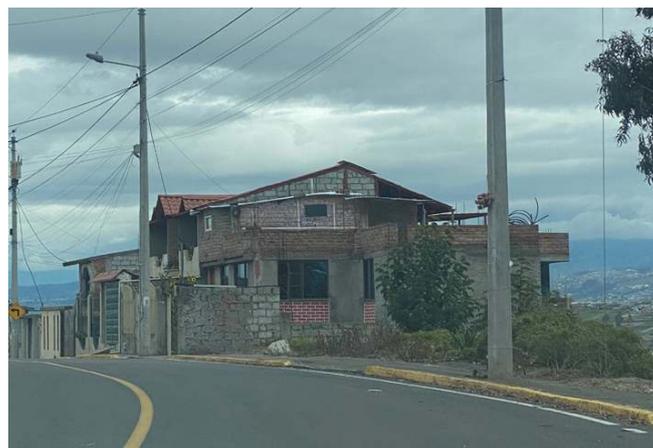
FOTOGRAFÍAS

MADERA	W1	Pórtico Hormigón Armado	C1	Pórtico Acero Laminado	S1
Mampostería sin refuerzo	URM	Pórtico H. Armado con muros estructurales	C2	Pórtico Acero Laminado con diagonales	S2
Mampostería reforzada	RM	Pórtico H. Armado con mampostería confinada sin refuerzo	C3	Pórtico Acero Doblado en frío	S3
Mixta acero-hormigón o mixta madera-hormigón	MX	H. Armado prefabricado		Pórtico Acero Laminado con muros estructurales de hormigón armado	S4
			PC	Pórtico Acero con paredes de mampostería	S5

12.6 Discontinuidad de ejes de columnas o paredes portantes					
13. Grado de deterioro (marcar con "x", una opción por pregunta)					
13.1 Est. de Concreto: Agrietamiento en elementos estructurales y/o corrosión en acero de refuerzo:	Ningunx	Moderado	Severo

13.2 Est. de Acero: Corrosión en elementos de acero y/o deterioro de conexiones y/o pandeo:	Ningunx	Moderado	Severo		
13.3 Agrietamiento en paredes de relleno:	Ningunx	Moderado	Severo

13.4 Estado general de mantenimiento:	Bueno x	Regular	Bajo		
14. Observaciones

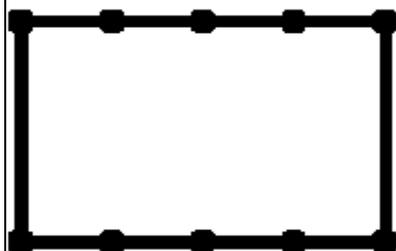
Planta

Dirección:	
Nombre de la Edificación: PI-12	
Sitio de referencia: Parque Industrial	
Tipo de uso: Industrial	Fecha de evaluación: 8/07/2022
Año de construcción: 2019	Año de remodelación:
Área construida: 800m ²	Número de pisos:
DATOS DEL PROFESIONAL	
Nombre del evaluador: Ing. José Torres	
Cédula del evaluador: 1803818416	
Registro SENESCYT: 1010-11-1087502

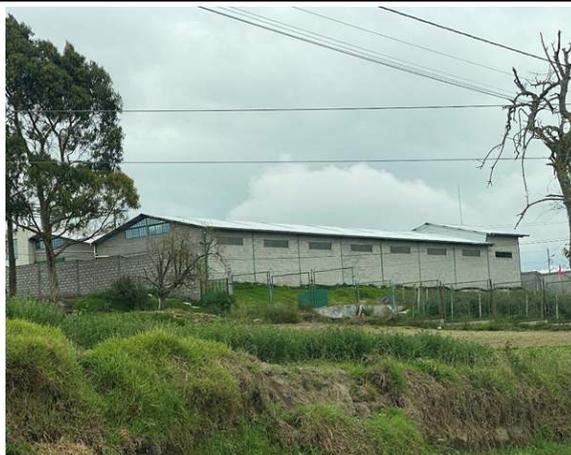
FOTOGRAFÍAS

MADERA	W1	Pórtico Hormigón Armado	C1	Pórtico Acero Laminado	S1
Mampostería sin refuerzo	URM	Pórtico H. Armado con muros estructurales	C2	Pórtico Acero Laminado con diagonales	S2
Mampostería reforzada	RM	Pórtico H. Armado con mampostería confinada sin refuerzo	C3	Pórtico Acero Doblado en frío	S3
Mixta acero-hormigón o mixta madera-hormigón	MX	H. Armado prefabricado	PC	Pórtico Acero Laminado con muros estructurales de hormigón armado	S4
				Pórtico Acero con paredes de mampostería	S5

13. Grado de deterioro (marcar con "x", una opción por pregunta)					
13.1 Est. de Concreto: Agrietamiento en elementos estructurales y/o corrosión en acero de refuerzo:	Ningunx	Moderado	Severo

13.2 Est. de Acero: Corrosión en elementos de acero y/o deterioro de conexiones y/o pandeo:	Ningunx	Moderado	Severo		
13.3 Agrietamiento en paredes de relleno:	Ningunx	Moderado	Severo

13.4 Estado general de mantenimiento:	Bueno x	Regular	Bajo		
14. Observaciones					
Edificación empleada para uso industrial

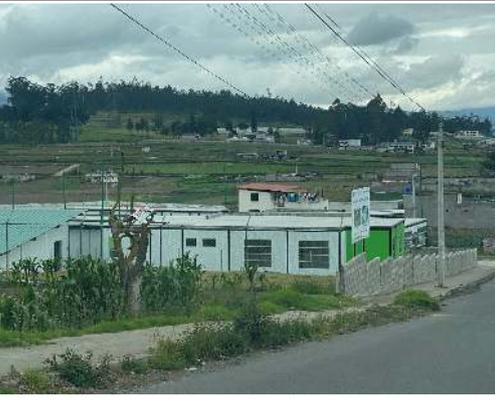
102 Nombre de la Edificación: R-13		103 Dirección: Parque Industrial Ambato														
	104 Sitio de referencia: Parque Industrial	105 Código Postal: 180111															
	106 Tipo de uso: Industrial																
	107 Coord Y: -78.590325	108 Coord X: -1.1941451															
	109 S:	110 S1:															
	111 DATOS DEL PROFESIONAL																
	112 Nombre del evaluador: Ing. José Torres																
	113 Cédula del evaluador: 1803816416	114 Fecha: 28/09/2022															
	115 Registro SENESCYT: 1010-111087502	116 Hora: 12:40															
	117 DATOS CONSTRUCCION																
118 Numero de Pisos: 1

119 Sobre el subsuelo: 1	120 Bajo el subsuelo: 0																
121 Año de construcción: 2021	122 Área de Construcción: 90m2																
123 Código Año:	Año(s) Remodelación:																
124 Adiciones: Ninguna <input type="checkbox"/> SI <input type="checkbox"/>	125																
200 OCUPACION:																	
201 Asambleas <input type="checkbox"/>	Comercial <input type="checkbox"/>	Servicio de Emergencia <input type="checkbox"/>															
202 Industria <input checked="" type="checkbox"/>	Oficina <input type="checkbox"/>	Educación <input type="checkbox"/>															
203 Utilidad <input type="checkbox"/>	Almacén <input type="checkbox"/>	Residencial # <input type="checkbox"/>															
203A Histórico <input type="checkbox"/>	Albergue <input type="checkbox"/>	Gobierno <input type="checkbox"/>															
204 TIPO DE SUELO:																	
204A	A	B	C	D	E	F	x	DNK									
204B	Roca Dura	Roca Débil	Suelo Dens	Suelo Duro	Suelo Blando	Suelo Pobre	Si	DNK

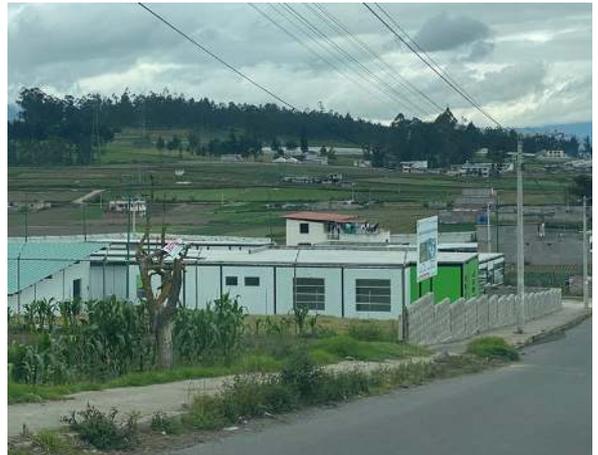
FOTOGRAFÍAS

MADERA	W1	Pórtico Hormigón Armado	C1	Pórtico Acero Laminado	S1
Mampostería sin refuerzo	URM	Pórtico H. Armado con muros estructurales	C2	Pórtico Acero Laminado con diagonales	S2
Mampostería reforzada	RM	Pórtico H. Armado con mampostería confinada sin refuerzo	C3	Pórtico Acero Doblado en frío	S3
Mixta acero-hormigón o mixta madera-hormigón	MX		H. Armado prefabricado		Pórtico Acero Laminado con muros estructurales de hormigón armado
		PC		Pórtico Acero con paredes de mampostería	S5

12.6 Discontinuidad de ejes de columnas o paredes portantes					
13. Grado de deterioro (marcar con "x", una opción por pregunta)					
13.1 Est. de Concreto: Agrietamiento en elementos estructurales y/o corrosión en acero de refuerzo:	Ningunx	Moderado	Severo

13.2 Est. de Acero: Corrosión en elementos de acero y/o deterioro de conexiones y/o pandeo:	Ningunx	Moderado	Severo		
13.3 Agrietamiento en paredes de relleno:	Ningunx	Moderado	Severo

13.4 Estado general de mantenimiento:	Bueno x	Regular	Bajo		
14. Observaciones

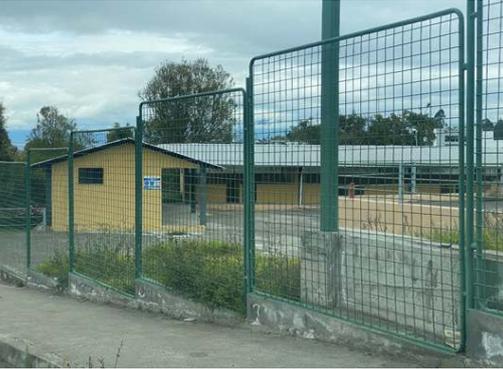
102 Nombre de la Edificación: R-14		103 Dirección: Parque Industrial Ambato	
	104 Sitio de referencia: Parque Industrial		105 Código Postal: 180111	
	106 Tipo de uso: Industrial		107 Coord Y: -78.590325	
	108 Coord X: -1.1941451		109 S1:	
	111 DATOS DEL PROFESIONAL		112 Nombre del evaluador: Ing. José Torres	
	113 Cédula del evaluador: 1803816416		114 Fecha: 28/09/2022	
	115 Registro SENECYT: 1010-111087502		116 Hora: 13:00	
	117 DATOS CONSTRUCCION		118 Numero de Pisos: 1	
	119 Sobre el subsuelo: 1		120 Bajo el subsuelo: 0	
	121 Año de construcción: 2014		122 Área de Construcción: 800m2	
123 Código Año: 2014		124 Adiciones: Ninguna <input checked="" type="checkbox"/> SI <input type="checkbox"/>

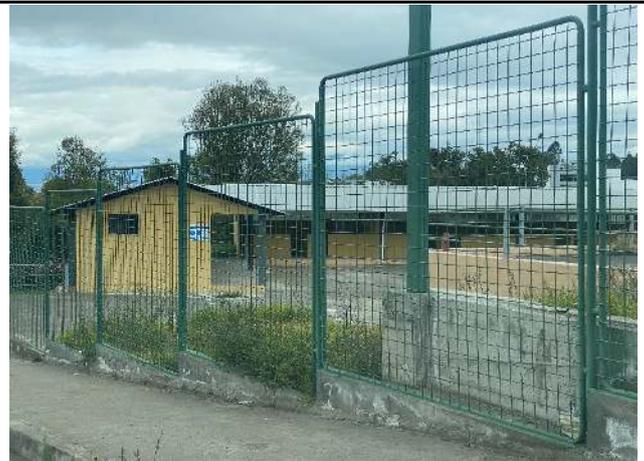
FOTOGRAFÍAS

MADERA	W1	Pórtico Hormigón Armado	C1	Pórtico Acero Laminado	S1
Mampostería sin refuerzo	URM	Pórtico H. Armado con muros estructurales	C2	Pórtico Acero Laminado con diagonales	S2
Mampostería reforzada	RM	Pórtico H. Armado con mampostería confinada sin refuerzo	C3	Pórtico Acero Doblado en frío	S3
Mixta acero-hormigón o mixta madera-hormigón	MX				Pórtico Acero Laminado con muros estructurales de hormigón armado
		H. Armado prefabricado	PC	Pórtico Acero con paredes de mampostería	S5 x

12.6 Discontinuidad de ejes de columnas o paredes portantes					
13. Grado de deterioro (marcar con "x", una opción por pregunta)					
13.1 Est. de Concreto: Agrietamiento en elementos estructurales y/o corrosión en acero de refuerzo:	Ningunx		Moderado	Severo

13.2 Est. de Acero: Corrosión en elementos de acero y/o deterioro de conexiones y/o pandeo:	Ningunx		Moderado	Severo	
13.3 Agrietamiento en paredes de relleno:	Ningunx		Moderado	Severo

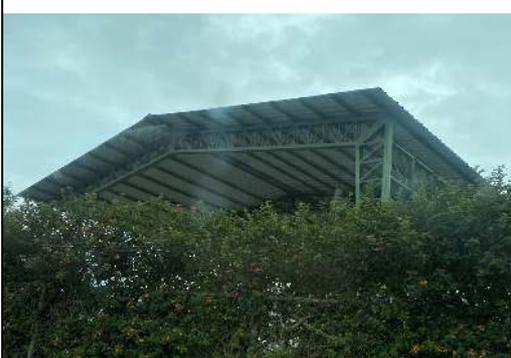
102 Nombre de la Edificación: R-15		103 Dirección: Parque Industrial Ambato	
	104 Sitio de referencia: Parque Industrial		105 Código Postal: 180111	
	106 Tipo de uso: Industrial		107 Coord Y: -78.5939791	
	108 Coord X: -1.1954831		109 S1:	
	110 S1:		DATOS DEL PROFESIONAL	
	112 Nombre del evaluador: Ing. José Torres		113 Cédula del evaluador: 1803816416	
	114 Fecha: 28/09/2022		115 Registro SENESCYT: 1010-111087502	
	116 Hora: 14:00		DATOS CONSTRUCCION	
	118 Numero de Pisos: 1		119 Sobre el subsuelo: 1	
	120 Bajo el subsuelo: 0		121 Año de construcción: 2012	
122 Área de Construcción: 400m2		123 Código Año: 2012		
124 Adiciones: Ninguna <input checked="" type="checkbox"/> SI <input type="checkbox"/>		125 Año(s) Remodelación:

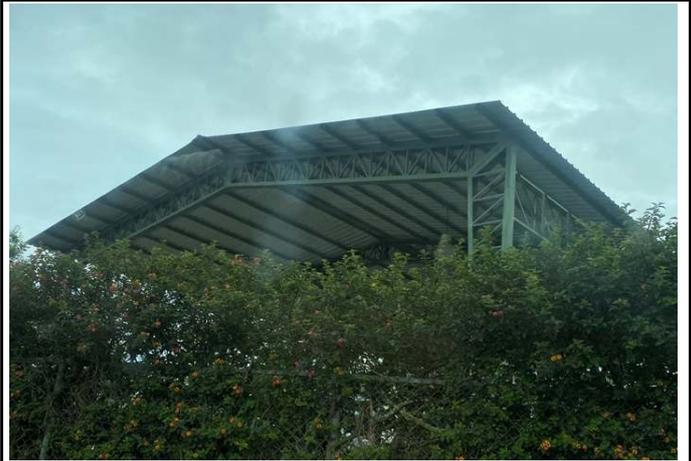
FOTOGRAFÍAS

MADERA	W1	Pórtico Hormigón Armado	C1	Pórtico Acero Laminado	S1
Mampostería sin refuerzo	URM	Pórtico H. Armado con muros estructurales	C2	Pórtico Acero Laminado con diagonales	S2
Mampostería reforzada	RM	Pórtico H. Armado con mampostería confinada sin refuerzo	C3	Pórtico Acero Doblado en frío	S3
Mixta acero-hormigón o mixta madera-hormigón	MX				Pórtico Acero Laminado con muros estructurales de hormigón armado
		H. Armado prefabricado	PC	Pórtico Acero con paredes de mampostería	S5

13. Grado de deterioro (marcar con "x", una opción por pregunta)					
13.1 Est. de Concreto: Agrietamiento en elementos estructurales y/o corrosión en acero de refuerzo:	Ningunx	Moderado	Severo

13.2 Est. de Acero: Corrosión en elementos de acero y/o deterioro de conexiones y/o pandeo:	Ningunx	Moderado	Severo		
13.3 Agrietamiento en paredes de relleno:	Ningunx	Moderado	Severo

13.4 Estado general de mantenimiento:	Bueno x	Regular	Bajo		
14. Observaciones					
Edificación empleada para comercialización

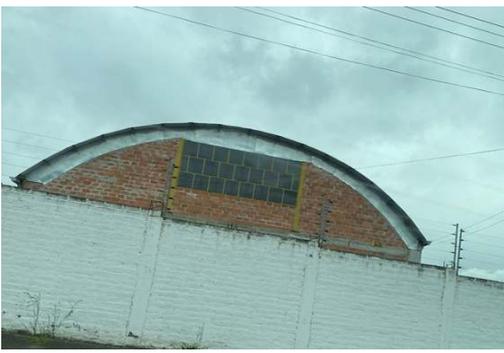
102 Nombre de la Edificación: R-16			
		103 Dirección: Parque Industrial Ambato calle 6			
		104 Sitio de referencia: Parque Industrial Ambato		105 Código Postal: 180111	
		106 Tipo de uso: Industrial		107 Coord Y: -78.5935726	
		108 Coord X: -1.1990831		109 S1:	
		111 DATOS DEL PROFESIONAL		112 Nombre del evaluador: Ing. José Torres	
		113 Cédula del evaluador: 1803816416		114 Fecha: 28/09/2022	
		115 Registro SENECYT: 1010-111087502		116 Hora: 14:20	
		117 DATOS CONSTRUCCION		118 Numero de Pisos: 1	
		119 Sobre el subsuelo: 1		120 Bajo el subsuelo: 0	
121 Año de construcción: 2005		122 Área de Construcción: 809m2			
123 Código Año: 2005		124 Adiciones: Ninguna <input checked="" type="checkbox"/> Si <input type="checkbox"/>

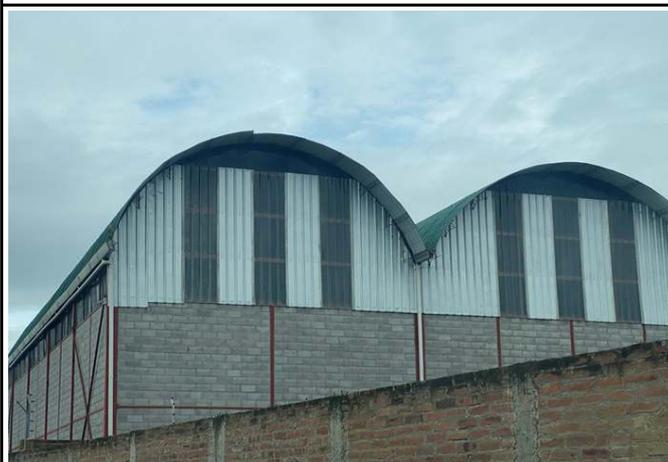
FOTOGRAFÍAS

MADERA	W1	Pórtico Hormigón Armado	C1	Pórtico Acero Laminado	S1	
Mampostería sin refuerzo	URM	Pórtico H. Armado con muros estructurales	C2	Pórtico Acero Laminado con diagonales	S2	x
Mampostería reforzada	RM	Pórtico H. Armado con mampostería confinada sin refuerzo	C3	Pórtico Acero Doblado en frío	S3	
Mixta acero-hormigón o mixta madera-hormigón	MX				Pórtico Acero Laminado con muros estructurales de hormigón armado	S4
		H. Armado prefabricado	PC	Pórtico Acero con paredes de mampostería	S5

13.2 Est. de Acero: Corrosión en elementos de acero y/o deterioro de conexiones y/o pandeo:	Ningunx	Moderado	Severo		
13.3 Agrietamiento en paredes de relleno:	Ningunx	Moderado	Severo

13.4 Estado general de mantenimiento:	Bueno x	Regular	Bajo		
14. Observaciones					
Edificación empleada para uso industrial

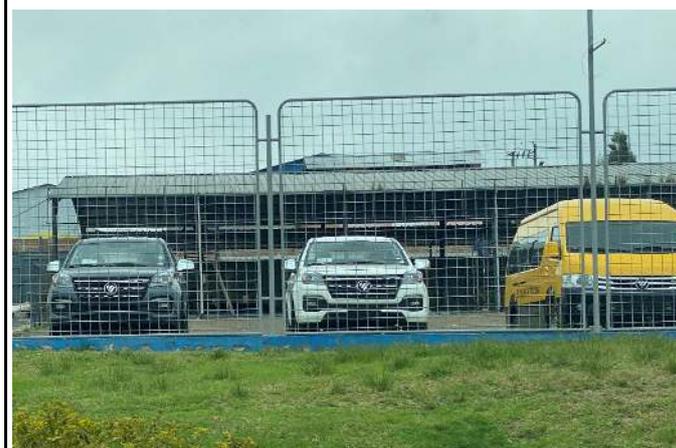
FOTOGRAFÍAS

MADERA	W1	Pórtico Hormigón Armado	C1	Pórtico Acero Laminado	S1	
Mampostería sin refuerzo	URM	Pórtico H. Armado con muros estructurales	C2	Pórtico Acero Laminado con diagonales	S2	
Mampostería reforzada	RM	Pórtico H. Armado con mampostería confinada sin refuerzo	C3	Pórtico Acero Doblado en frío	S3	x
Mixta acero-hormigón o mixta madera-hormigón	MX	H. Armado prefabricado		Pórtico Acero Laminado con muros estructurales de hormigón armado	S4	
			PC	Pórtico Acero con paredes de mampostería	S5

13.2 Est. de Acero: Corrosión en elementos de acero y/o deterioro de conexiones y/o pandeo:		Ningunx	Moderado	Severo	
13.3 Agrietamiento en paredes de relleno:		Ningunx	Moderado	Severo

13.4 Estado general de mantenimiento:		Bueno x	Regular	Bajo	
14. Observaciones					
Edificación empleada para comercialización de vehículos

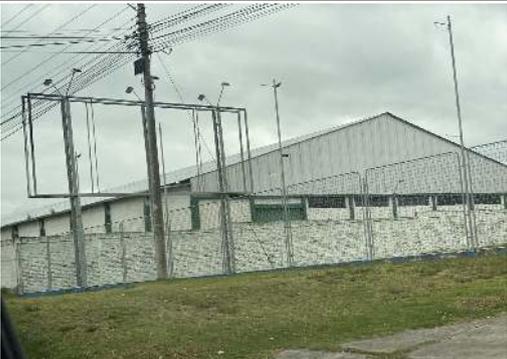
Edificación 19

102 Nombre de la Edificación: R-19																																																																					
		103 Dirección: Parque Industrial Ambato, paso lateral norte																																																																					
		104 Sitio de referencia: Panamericana norte																																																																					
		105 Código Postal: 180111																																																																					
		106 Tipo de uso: Comercial

107 Coord Y: -78.5970545																																																																					
		108 Coord X: -1.1960208																																																																					
		109 S: 110 S1:																																																																					
		111 DATOS DEL PROFESIONAL		112 Nombre del evaluador: Ing. José Torres																																																																			
		113 Cédula del evaluador: 1803816416		114 Fecha: 28/09/2022																																																																			
115 Registro SENESCYT: 1010-111087502		116 Hora: 15:20																																																																					
117 DATOS CONSTRUCCION		118 Numero de Pisos: 2																																																																					
119 Sobre el subsuelo: 2		120 Bajo el subsuelo: 0																																																																					
121 Año de construcción: 2000		122 Área de Construcción: 2000m2

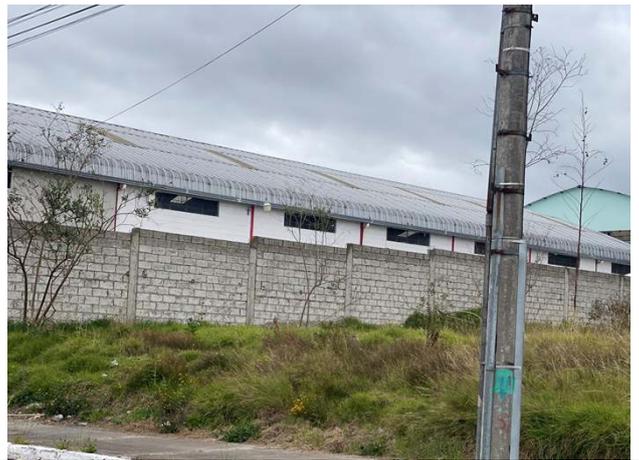
FOTOGRAFÍAS

13.2 Est. de Acero: Corrosión en elementos de acero y/o deterioro de conexiones y/o pandeo:		Ningun: X	Moderado	Severo	
13.3 Agrietamiento en paredes de relleno:		Ningun: X	Moderado	Severo

13.4 Estado general de mantenimiento:		Bueno X	Regular	Bajo	
14. Observaciones

Edificación empleada para uso industrial

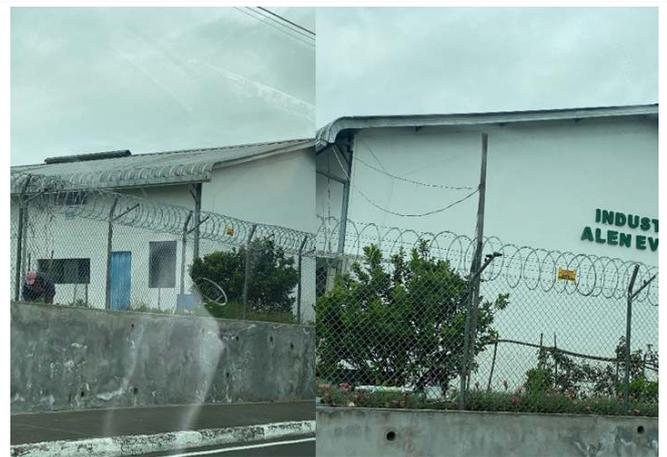
FOTOGRAFÍAS

MADERA	W1	Pórtico Hormigón Armado	C1	Pórtico Acero Laminado	S1
Mampostería sin refuerzo	URM	Pórtico H. Armado con muros estructurales	C2	Pórtico Acero Laminado con diagonales	S2
Mampostería reforzada	RM	Pórtico H. Armado con mampostería confinada sin refuerzo	C3	Pórtico Acero Doblado en frío	S3
Mixta acero-hormigón o mixta madera-hormigón	MX	H. Armado prefabricado	PC	Pórtico Acero Laminado con muros estructurales de hormigón armado	S4
				Pórtico Acero con paredes de mampostería	S5

13.2 Est. de Acero: Corrosión en elementos de acero y/o deterioro de conexiones y/o pandeo:		Ningun: X	Moderado	Severo	
13.3 Agrietamiento en paredes de relleno:		Ningun: X	Moderado	Severo

13.4 Estado general de mantenimiento:		Bueno X	Regular	Bajo	
14. Observaciones

Edificación empleada para uso industrial

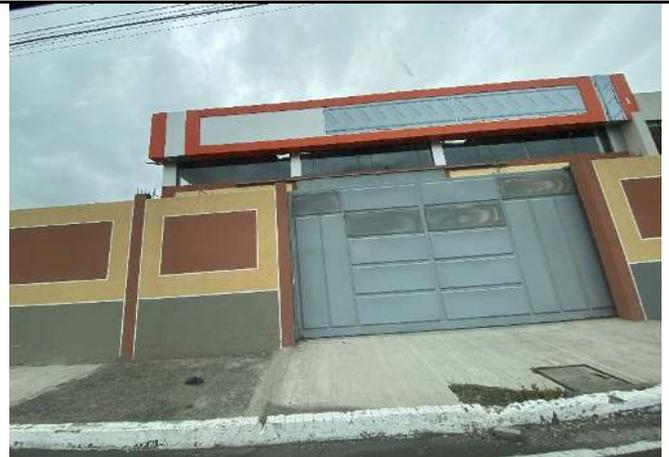
FOTOGRAFÍAS

MADERA	W1	Pórtico Hormigón Armado	C1	Pórtico Acero Laminado	S1
Mampostería sin refuerzo	URM	Pórtico H. Armado con muros estructurales	C2	Pórtico Acero Laminado con diagonales	S2
Mampostería reforzada	RM	Pórtico H. Armado con mampostería confinada sin refuerzo	C3	Pórtico Acero Doblado en frío	S3
Mixta acero-hormigón o mixta madera-hormigón	MX			Pórtico Acero Laminado con muros estructurales de hormigón armado	S4
		H. Armado prefabricado	PC	Pórtico Acero con paredes de mampostería	S5 x

13.2 Est. de Acero: Corrosión en elementos de acero y/o deterioro de conexiones y/o pandeo:	Ningun: X		Moderado	Severo	
13.3 Agrietamiento en paredes de relleno:	Ningun: X		Moderado	Severo

Edificación empleada para uso industrial

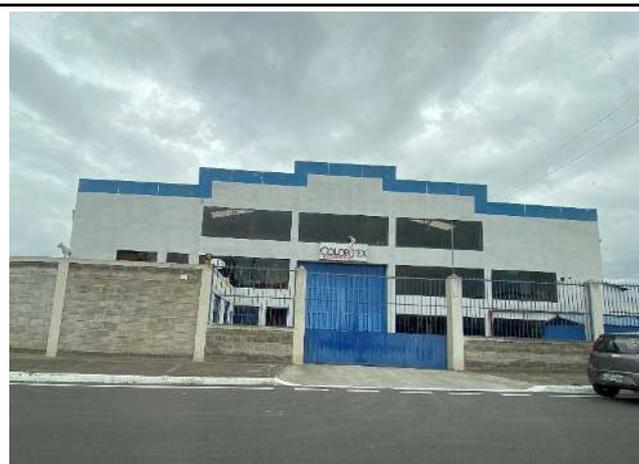
FOTOGRAFÍAS

MADERA	W1	Pórtico Hormigón Armado	C1	Pórtico Acero Laminado	S1
Mampostería sin refuerzo	URM	Pórtico H. Armado con muros estructurales	C2	Pórtico Acero Laminado con diagonales	S2
Mampostería reforzada	RM	Pórtico H. Armado con mampostería confinada sin refuerzo	C3	Pórtico Acero Doblado en frío	S3
Mixta acero-hormigón o mixta madera-hormigón	MX	H. Armado prefabricado	PC	Pórtico Acero Laminado con muros estructurales	S4
				estructurales de hormigón armado	
				Pórtico Acero con paredes de mampostería	S5 x

13.2 Est. de Acero: Corrosión en elementos de acero y/o deterioro de conexiones y/o pandeo:	Ningunx		Moderado	Severo	
13.3 Agrietamiento en paredes de relleno:	Ningunx		Moderado	Severo

13.4 Estado general de mantenimiento:	Bueno x		Regular	Bajo	
14. Observaciones

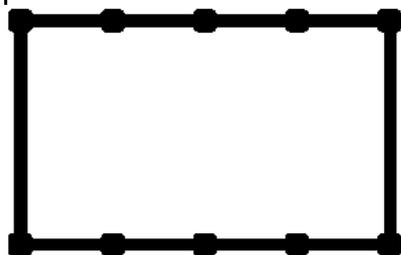
Planta

Dirección: Parque Industrial calle C3	
Nombre de la Edificación: PI-27	
Sitio de referencia: Parque Industrial	
Tipo de uso: Industrial	Fecha de evaluación: 9/07/2022
Año de construcción: 2018	Año de remodelación:
Área construida: 600m ²	Número de pisos: 1
DATOS DEL PROFESIONAL	
Nombre del evaluador: Ing. José Torres	
Cédula del evaluador: 1803818416	
Registro SENESCYT: 1010-11-1087502

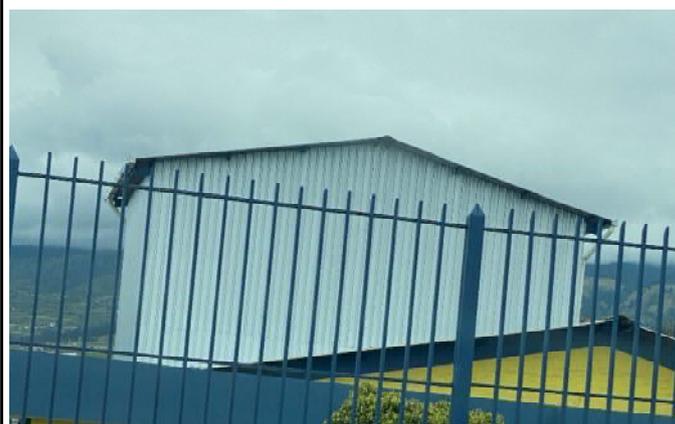
FOTOGRAFÍAS

MADERA	W1	Pórtico Hormigón Armado	C1	Pórtico Acero Laminado	S1
Mampostería sin refuerzo	URM	Pórtico H. Armado con muros estructurales	C2	Pórtico Acero Laminado con diagonales	S2
Mampostería reforzada	RM	Pórtico H. Armado con mampostería confinada sin refuerzo	C3	Pórtico Acero Doblado en frío	S3
Mixta acero-hormigón o mixta madera-hormigón	MX	H. Armado prefabricado	PC	Pórtico Acero Laminado con muros estructurales	S4
				estructurales de hormigón armado	
				Pórtico Acero con paredes de mampostería	S5 x

13. Grado de deterioro (marcar con "x", una opción por pregunta)					
13.1 Est. de Concreto: Agrietamiento en elementos estructurales y/o corrosión en acero de refuerzo:	Ningun	X	Moderado	Severo

13.2 Est. de Acero: Corrosión en elementos de acero y/o deterioro de conexiones y/o pandeo:	Ningun	X	Moderado	Severo	
13.3 Agrietamiento en paredes de relleno:	Ningun	X	Moderado	Severo

13.4 Estado general de mantenimiento:	Bueno	X	Regular	Bajo	
14. Observaciones

Edificación empleada para uso industrial

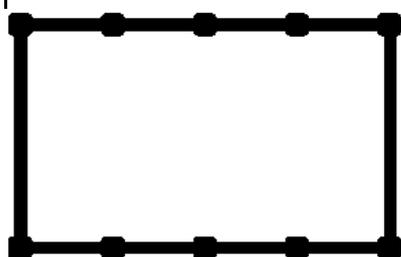
Planta

Dirección: Parque Industrial calle C4	
Nombre de la Edificación: PI-28	
Sitio de referencia: Parque Industrial	
Tipo de uso: Industrial	Fecha de evaluación: 9/07/2022
Año de construcción: 2009	
Año de remodelación:	
Área construida: 2000m2	Número de pisos: 2
DATOS DEL PROFESIONAL	
Nombre del evaluador: Ing. José Torres	
Cédula del evaluador: 1803818416	
Registro SENESCYT: 1010-11-1087502

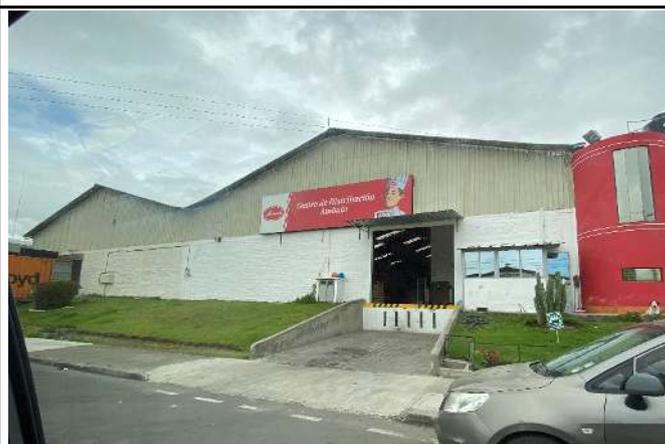
FOTOGRAFÍAS

MADERA	W1	Pòrtico Hormigón Armado	C1	Pòrtico Acero Laminado	S1
Mampostería sin refuerzo	URM	Pòrtico H. Armado con muros estructurales	C2	Pòrtico Acero Laminado con diagonales	S2
Mampostería reforzada	RM	Pòrtico H. Armado con mampostería confinada sin refuerzo	C3	Pòrtico Acero Doblado en frío	S3
Mixta acero-hormigón o mixta madera-hormigón	MX	H. Armado prefabricado	PC	Pòrtico Acero Laminado con muros estructurales	S4
				estructurales de hormigón armado	
				Pòrtico Acero con paredes de mampostería	S5 x

13. Grado de deterioro (marcar con "x", una opción por pregunta)					
13.1 Est. de Concreto: Agrietamiento en elementos estructurales y/o corrosión en acero de refuerzo:	Ningun	X	Moderado	Severo

13.2 Est. de Acero: Corrosión en elementos de acero y/o deterioro de conexiones y/o pandeo:	Ningun	X	Moderado	Severo	
13.3 Agrietamiento en paredes de relleno:	Ningun	X	Moderado	Severo

Edificación empleada para USO INDUSTRIAL

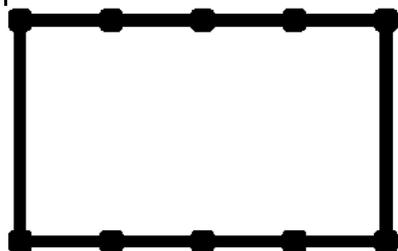
Planta

Dirección: Parque Industrial calle C4	
Nombre de la Edificación: PI-29	
Sitio de referencia: Parque Industrial	
Tipo de uso: Industrial	Fecha de evaluación: 9/07/2022
Año de construcción: 2004	Año de remodelación:
Área construida: 800m ²	Número de pisos: 2
DATOS DEL PROFESIONAL	
Nombre del evaluador: Ing. José Torres	
Cédula del evaluador: 1803818416	
Registro SENESCYT: 1010-11-1087502

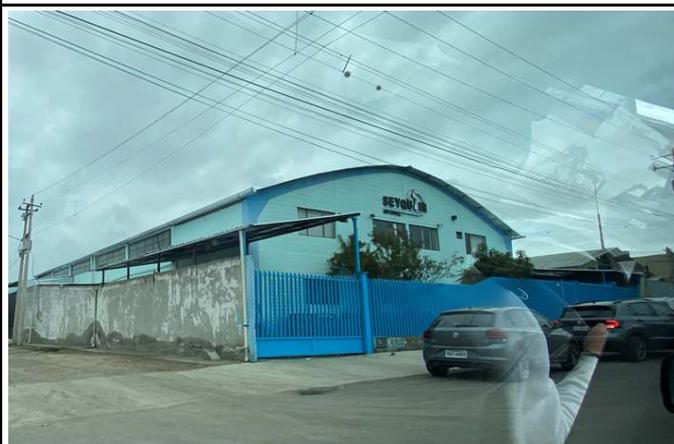
FOTOGRAFÍAS

MADERA	W1	Pórtico Hormigón Armado	C1	Pórtico Acero Laminado	S1
Mampostería sin refuerzo	URM	Pórtico H. Armado con muros estructurales	C2	Pórtico Acero Laminado con diagonales	S2
Mampostería reforzada	RM	Pórtico H. Armado con mampostería confinada sin refuerzo	C3	Pórtico Acero Doblado en frío	S3
Mixta acero-hormigón o mixta madera-hormigón	MX	H. Armado prefabricado	PC	Pórtico Acero Laminado con muros estructurales	S4
				estructurales de hormigón armado	
				Pórtico Acero con paredes de mampostería	S5 x

13. Grado de deterioro (marcar con "x", una opción por pregunta)					
13.1 Est. de Concreto: Agrietamiento en elementos estructurales y/o corrosión en acero de refuerzo:	Ningun	X	Moderado	Severo

13.2 Est. de Acero: Corrosión en elementos de acero y/o deterioro de conexiones y/o pandeo:	Ningun	X	Moderado	Severo	
13.3 Agrietamiento en paredes de relleno:	Ningun	X	Moderado	Severo

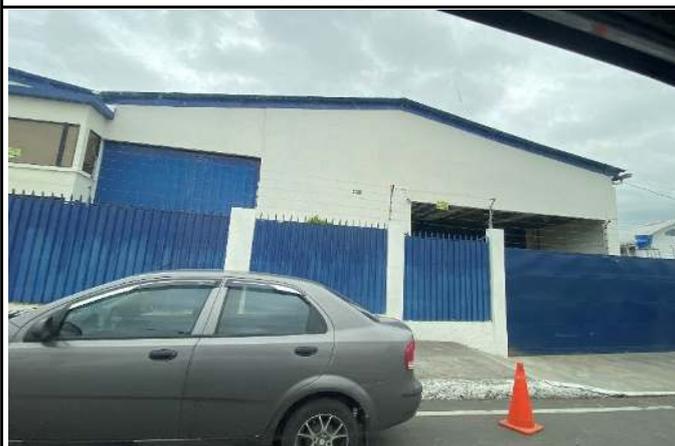
FOTOGRAFÍAS

MADERA	W1	Pórtico Hormigón Armado	C1	Pórtico Acero Laminado	S1
Mampostería sin refuerzo	URM	Pórtico H. Armado con muros estructurales	C2	Pórtico Acero Laminado con diagonales	S2
Mampostería reforzada	RM	Pórtico H. Armado con mampostería confinada sin refuerzo	C3	Pórtico Acero Doblado en frío	S3
Mixta acero-hormigón o mixta madera-hormigón	MX	H. Armado prefabricado	PC	Pórtico Acero Laminado con muros estructurales	S4
				estructurales de hormigón armado	
				Pórtico Acero con paredes de mampostería	S5 X

12.6 Discontinuidad de ejes de columnas o paredes portantes					
13. Grado de deterioro (marcar con "x", una opción por pregunta)					
13.1 Est. de Concreto: Agrietamiento en elementos estructurales y/o corrosión en acero de refuerzo:	Ningun: X		Moderado	Severo

13.2 Est. de Acero: Corrosión en elementos de acero y/o deterioro de conexiones y/o pandeo:	Ningun: X		Moderado	Severo	
13.3 Agrietamiento en paredes de relleno:	Ningun: X		Moderado	Severo

13.4 Estado general de mantenimiento:	Bueno X		Regular	Bajo

14. Observaciones					
Edificación empleada para uso industrial

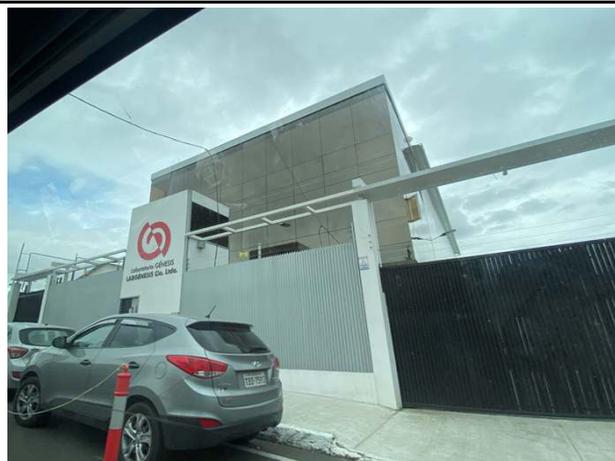
FOTOGRAFÍAS

MADERA	W1	Pórtico Hormigón Armado	C1	Pórtico Acero Laminado	S1
Mampostería sin refuerzo	URM	Pórtico H. Armado con muros estructurales	C2	Pórtico Acero Laminado con diagonales	S2
Mampostería reforzada	RM	Pórtico H. Armado con mampostería confinada sin refuerzo	C3	Pórtico Acero Doblado en frío	S3
Mixta acero-hormigón o mixta madera-hormigón	MX	H. Armado prefabricado	PC	Pórtico Acero Laminado con muros estructurales	S4
				estructurales de hormigón armado	
				Pórtico Acero con paredes de mampostería	S5 x

12.6 Discontinuidad de ejes de columnas o paredes portantes					
13. Grado de deterioro (marcar con "x", una opción por pregunta)					
13.1 Est. de Concreto: Agrietamiento en elementos estructurales y/o corrosión en acero de refuerzo:	Ningun: X		Moderado	Severo

13.2 Est. de Acero: Corrosión en elementos de acero y/o deterioro de conexiones y/o pandeo:	Ningun: X		Moderado	Severo	
13.3 Agrietamiento en paredes de relleno:	Ningun: X		Moderado	Severo

13.4 Estado general de mantenimiento:	Bueno X		Regular	Bajo	
14. Observaciones					
Edificación empleada para uso industrial

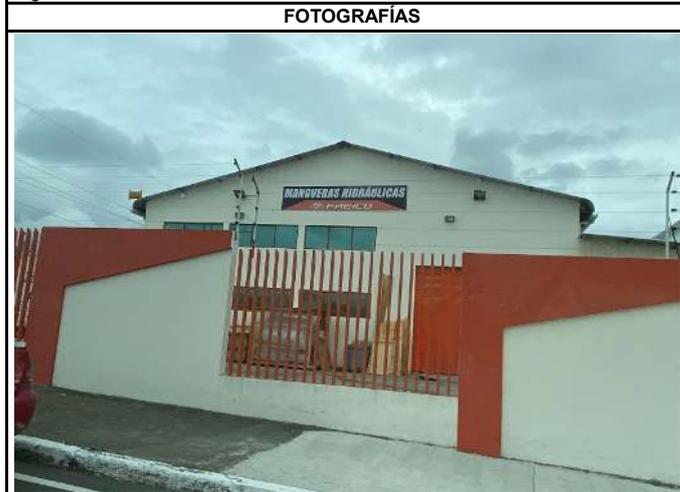
FOTOGRAFÍAS

13. Grado de deterioro (marcar con "x", una opción por pregunta)					
13.1 Est. de Concreto: Agrietamiento en elementos estructurales y/o corrosión en acero de refuerzo:	Ningunx	Moderado	Severo

13.2 Est. de Acero: Corrosión en elementos de acero y/o deterioro de conexiones y/o pandeo:	Ningunx	Moderado	Severo		
13.3 Agrietamiento en paredes de relleno:	Ningunx	Moderado	Severo

13.4 Estado general de mantenimiento:	Bueno x	Regular	Bajo		
14. Observaciones

Edificación empleada para uso industrial

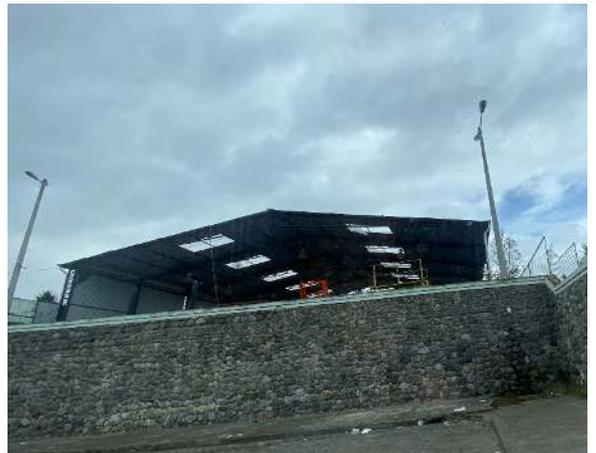
FOTOGRAFÍAS

MADERA	W1	Pórtico Hormigón Armado	C1	Pórtico Acero Laminado	S1
Mampostería sin refuerzo	URM	Pórtico H. Armado con muros estructurales	C2	Pórtico Acero Laminado con diagonales	S2
Mampostería reforzada	RM	Pórtico H. Armado con mampostería confinada sin refuerzo	C3	Pórtico Acero Doblado en frío	S3
Mixta acero-hormigón o mixta madera-hormigón	MX				Pórtico Acero Laminado con muros estructurales de hormigón armado
		H. Armado prefabricado	PC	Pórtico Acero con paredes de mampostería	S5

13. Grado de deterioro (marcar con "x", una opción por pregunta)					
13.1 Est. de Concreto: Agrietamiento en elementos estructurales y/o corrosión en acero de refuerzo:	Ningun	X	Moderado	Severo

13.2 Est. de Acero: Corrosión en elementos de acero y/o deterioro de conexiones y/o pandeo:	Ningun	X	Moderado	Severo	
13.3 Agrietamiento en paredes de relleno:	Ningun	X	Moderado	Severo

13.4 Estado general de mantenimiento:	Bueno	X	Regular	Bajo	
14. Observaciones

Edificación empleada para comercialización de PRODUCTOS

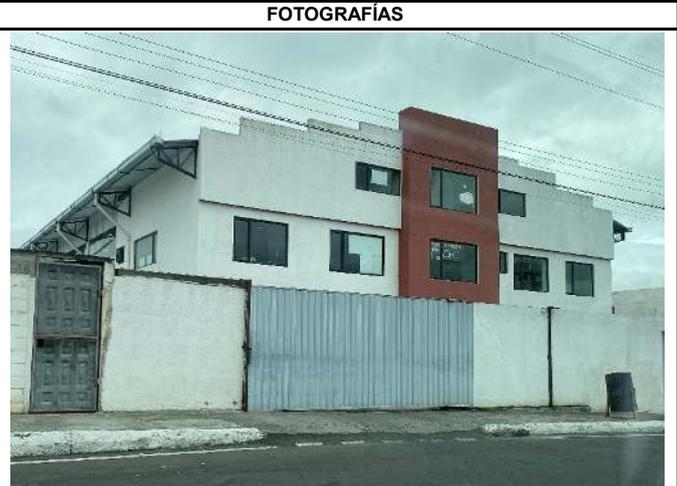
FOTOGRAFÍAS

12.6 Discontinuidad de ejes de columnas o paredes portantes					
13. Grado de deterioro (marcar con "x", una opción por pregunta)					
13.1 Est. de Concreto: Agrietamiento en elementos estructurales y/o corrosión en acero de refuerzo:		Ningun: X	Moderado	Severo

13.2 Est. de Acero: Corrosión en elementos de acero y/o deterioro de conexiones y/o pandeo:		Ningun: X	Moderado	Severo	
13.3 Agrietamiento en paredes de relleno:		Ningun: X	Moderado	Severo

13.4 Estado general de mantenimiento:		Bueno X	Regular	Bajo	
14. Observaciones

Edificación empleada para uso industrial

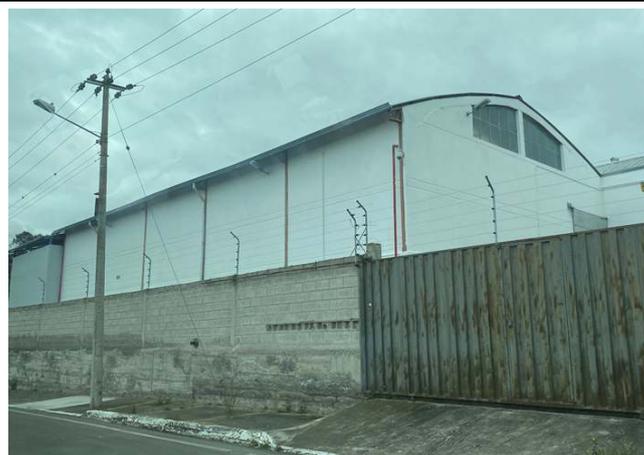
FOTOGRAFÍAS

Dirección:	
Nombre de la Edificación: PI-36	
Sitio de referencia: Parque Industrial	
Tipo de uso: Industrial	Fecha de evaluación: 9/07/2022
Año de construcción: 2013	
Año de remodelación:	
Área construida: 2000m ²	Número de pisos: 2
DATOS DEL PROFESIONAL	
Nombre del evaluador: Ing. José Torres	
Cédula del evaluador: 1803818416	
Registro SENESCYT: 1010-11-1087502

13.4 Estado general de mantenimiento:	Bueno x		Regular	Bajo	
14. Observaciones					
Edificación empleada para uso industrial

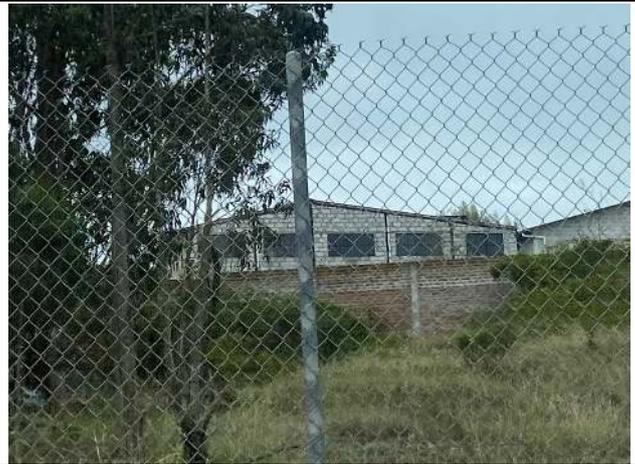
FOTOGRAFÍAS

13.4 Estado general de mantenimiento:		Bueno X		Regular Bajo

14. Observaciones					
Edificación empleada para uso industrial

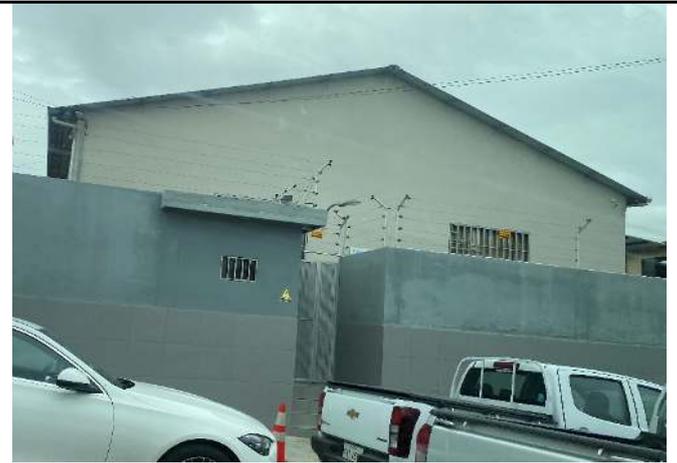
FOTOGRAFÍAS

13.4 Estado general de mantenimiento:	Bueno	X	Regular	Bajo	
14. Observaciones

Edificación empleada para uso industrial

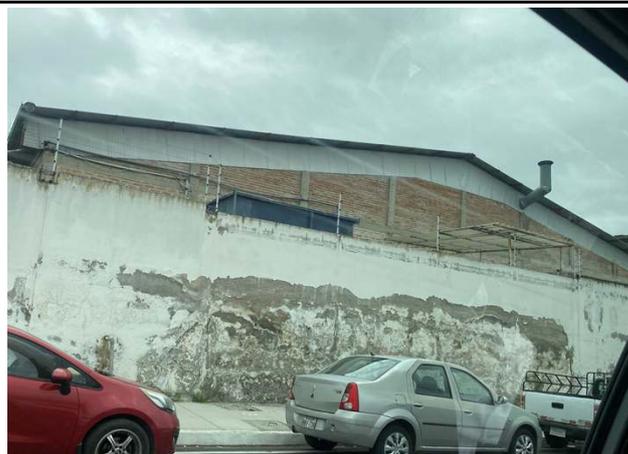
FOTOGRAFÍAS

Dirección: Parque Industrial Ambato calle C5	
Nombre de la Edificación: PI-39	
Sitio de referencia: Parque Industrial Ambato	
Tipo de uso: Industrial	Fecha de evaluación: 9/07/2022
Año de construcción: 2010	Año de remodelación:
Área construida: 800m ²	Número de pisos: 1
DATOS DEL PROFESIONAL	
Nombre del evaluador: Ing. José Torres	
Cédula del evaluador: 1803818416	
Registro SENESCYT: 1010-11-1087502

13.4 Estado general de mantenimiento:	Bueno x	Regular	Bajo		
14. Observaciones

Edificación empleada para uso industrial

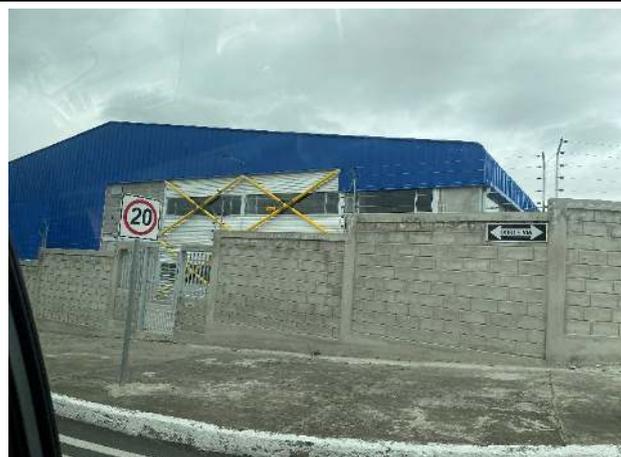
FOTOGRAFÍAS

13.4 Estado general de mantenimiento:	Bueno X	Regular	Bajo

14. Observaciones	
Edificación empleada para uso industrial

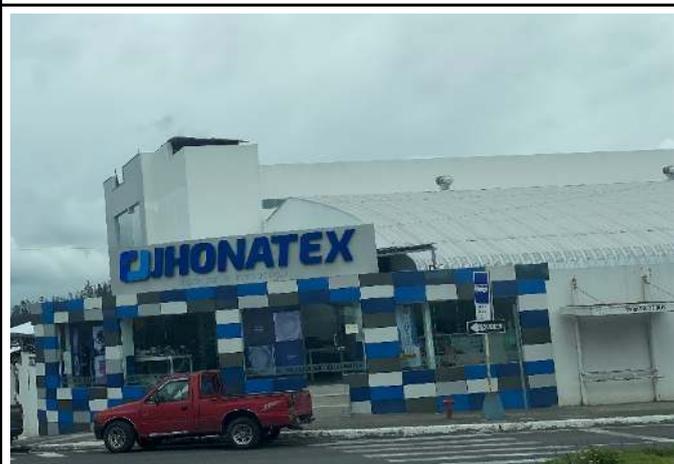
FOTOGRAFÍAS

Dirección: Parque Industrial calle Cf	
Nombre de la Edificación: PI-41	
Sitio de referencia: Parque Industrial	
Tipo de uso: Industrial	Fecha de evaluación: 9/07/2022
Año de construcción: 2015	Año de remodelación:
Área construida: 2000m ²	Número de pisos: 2
DATOS DEL PROFESIONAL	
Nombre del evaluador: Ing. José Torres	
Cédula del evaluador: 1803818416	
Registro SENESCYT: 1010-11-1087502

13.4 Estado general de mantenimiento:		Bueno X	Regular	Bajo	
14. Observaciones

Edificación empleada para comercialización de artículos textiles

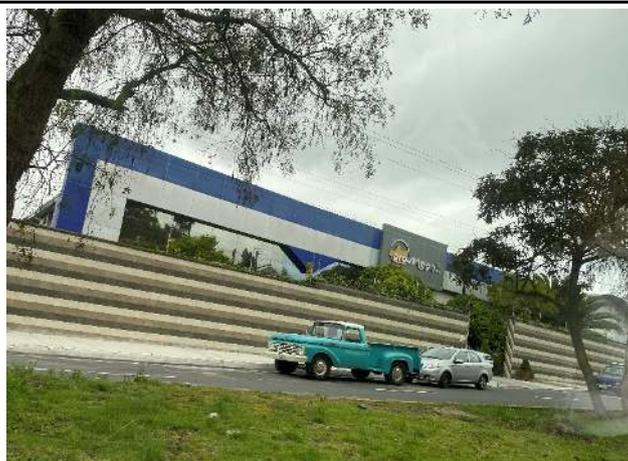
FOTOGRAFÍAS

13.4 Estado general de mantenimiento:		Bueno x	Regular	Bajo	
14. Observaciones

Edificación empleada para comercialización de artículos de ferretería

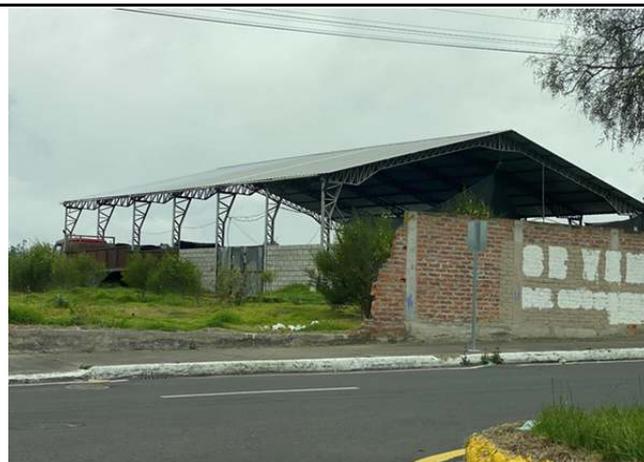
FOTOGRAFÍAS

Dirección: Parque Industrial Ambato	
Nombre de la Edificación: PI-43	
Sitio de referencia: Parque Industrial	
Tipo de uso: Industrial	Fecha de evaluación: 29/09/2022
Año de construcción: 2013	
Año de remodelación:	
Área construida: 600m ²	Número de pisos: 1
DATOS DEL PROFESIONAL	
Nombre del evaluador: Ing. José Torres	
Cédula del evaluador: 1803818416	
Registro SENESCYT: 1010-11-1087502

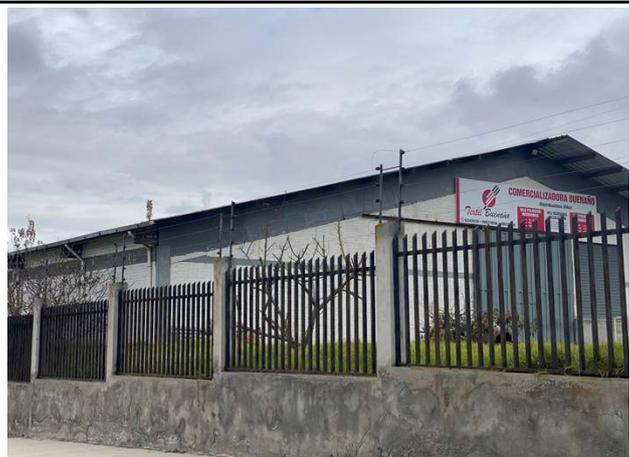
FOTOGRAFÍAS

Dirección: Parque Industrial calle C3
 Nombre de la Edificación: PI-44
 Sitio de referencia: Parque Industrial
 Tipo de uso: Industrial Fecha de evaluación: 29/09/2022
 Año de construcción: 2013 Año de remodelación:
 Área construida: 3500m² Numero de pisos: 1
DATOS DEL PROFESIONAL
 Nombre del evaluador: Ing. José Torres
 Cédula del evaluador: 1803818416
 Registro SENESCYT: 1010-11-1087502

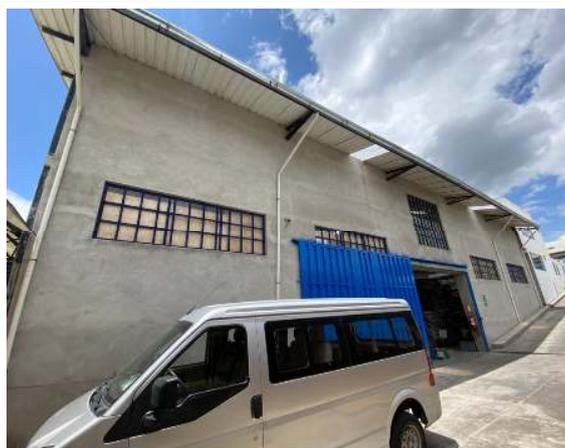
FOTOGRAFÍAS

Dirección: Calle 6	
Nombre de la Edificación: PI-45	
Sitio de referencia: Parque Industrial	
Tipo de uso: Industrial	Fecha de evaluación: 29/09/2022
Año de construcción: 1980	Año de remodelación:
Área construida: 500m ²	Número de pisos: 1
DATOS DEL PROFESIONAL	
Nombre del evaluador: Ing. José Torres	
Cédula del evaluador: 1803818416	
Registro SENESCYT: 1010-11-1087502

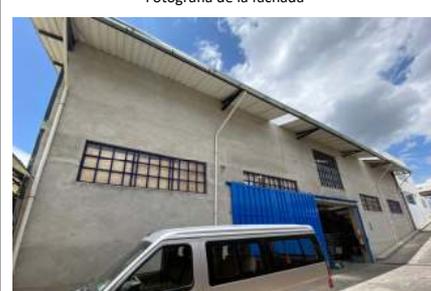
<p>Fotografía de la fachada</p>

Edificación 45

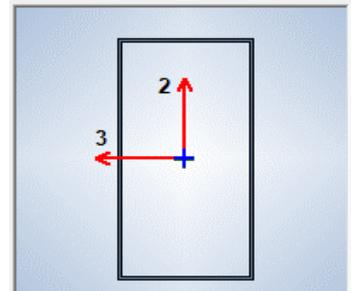
Propiedades	
Area, m2	0,0018
AS2, m2	0,0012
AS3, m2	0,0006
I33, m4	9,00E-06
I22, m4	3,00E-06
S33Pos, m3	0,000095
S33Neg, m3	0,000095
S22Pos, m3	0,000065
S22Neg, m3	0,000065
R33, m	0,07328
R22, m	0,04285
Z33, m3	0,000116
Z22, m3	0,000071
J, m4	7,00E-06
CG Offset 3 Dir, m	0,00E+00
CG Offset 2 Dir, m	0
PNA Offset 3 Dir, m	0
PNA Offset 2 Dir, m	0
PNA Offset 3 Dir, m	0,02702
PNA Offset 2 Dir, m	0
SC Offset 3 Dir, m	0,05044
SC Offset 2 Dir, m	0

Dimensiones	
H	0,2 m
B	0,1 m
e	0,003 m
