UNIVERSIDAD TÉCNICA DE AMBATO

MAESTRÍA EN PRODUCCIÓN Y OPERACIONES INDUSTRIALES

Tema: “PLAN DE CONTINGENCIA ANTE AMENAZAS NATURALES Y ANTRÓPICAS DE LOS TALLERES TECNOLÓGICOS DE LA FACULTAD DE INGENIERÍA EN SISTEMAS ELECTRÓNICA E INDUSTRIAL DE LA UNIVERSIDAD TÉCNICA DE AMBATO.”

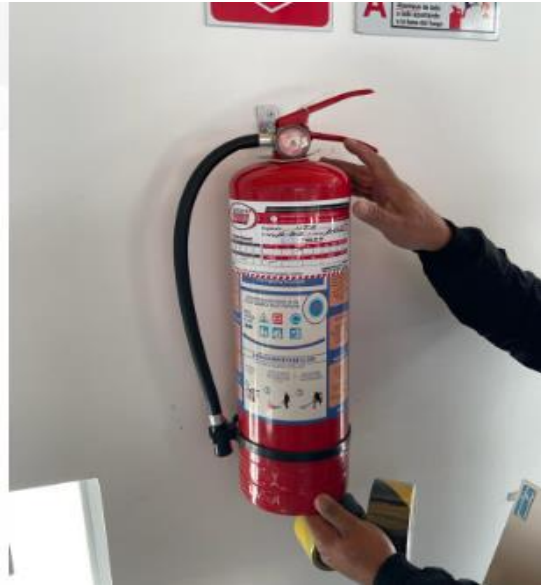
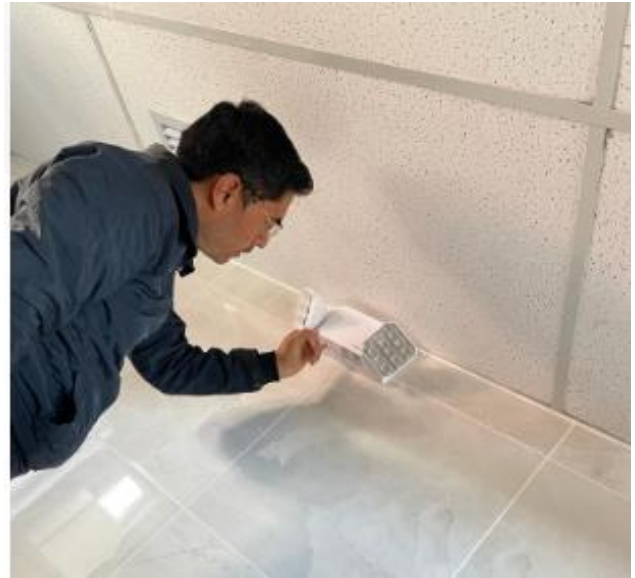
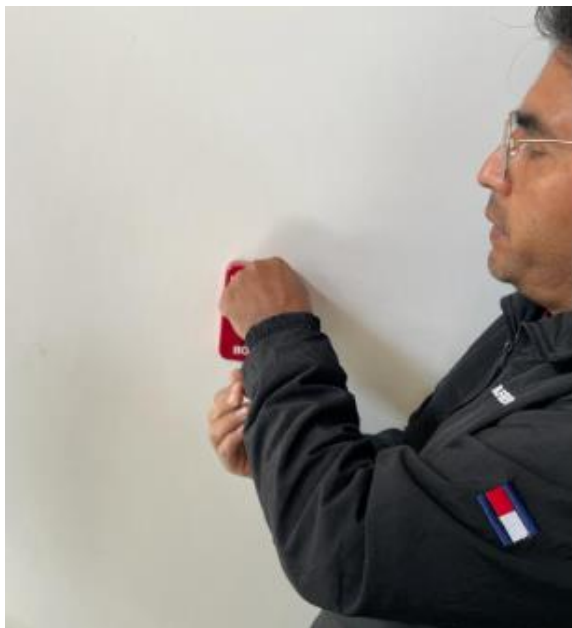
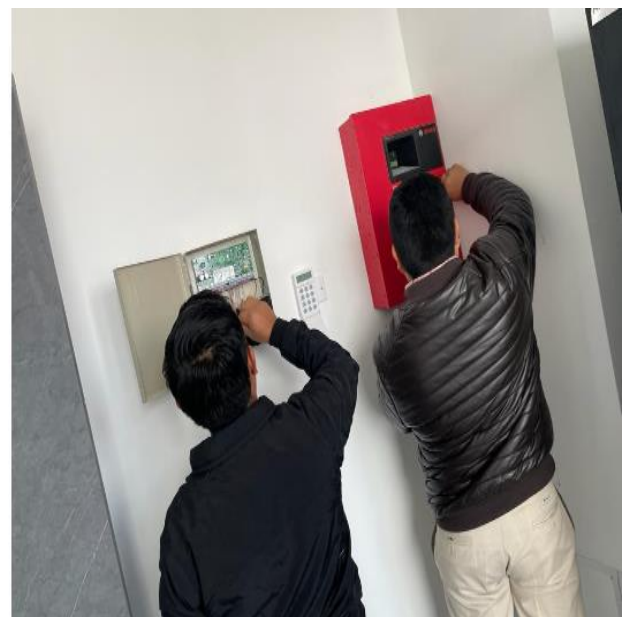
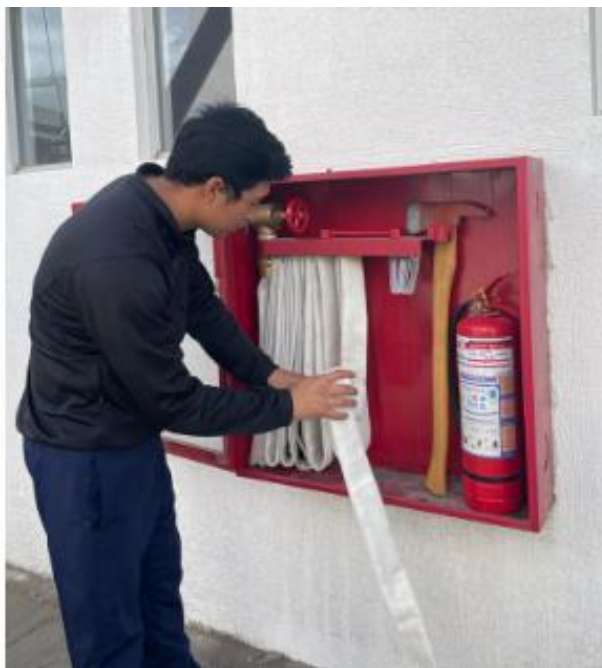
Se realizó una inspección del estado físico y funcionamiento de los equipos de emergencia de los Talleres Tecnológicos como: detectores de humo, extintores, gabinetes, luces y palancas de emergencia.

Se identificó un extintor descargado, luces de emergencia apagadas, falta de agua en los gabinetes de emergencia (bombas del SCI no encienden) y fallas del tablero de las palancas de alarmas de emergencia, para lo cual se realizó la recarga del extintor, configuración del tablero, (braker cerrado) operación en manual de las bombas del SCI, conexión eléctrica de luces de emergencia y señalización de los gabinetes de emergencia.
