UNIVERSIDAD TÉCNICA DE AMBATO

“CONFORT LUMÍNICO EN LAS OFICINAS DEL GAD MUNICIPAL DE
TISALEO”

Trabajo de Graduación. Modalidad: Proyecto de Investigación, presentado previo la obtención del título de Ingeniero Industrial en Procesos de Automatización.

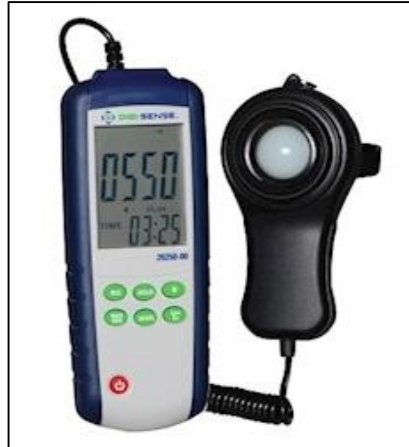
Fig. 7. Luxómetro digital [12].

Instrumento de medición que permite medir simple y rápidamente la iluminancia real y no subjetiva de un ambiente. La unidad de medida es lux (lx). Contiene una célula fotoeléctrica que capta la luz y la convierte en impulsos eléctricos, los cuales son

interpretados y representada en un display o aguja con la correspondiente escala de luxes (ver figura 7) [12].

Para medir el nivel de iluminación se emplea un equipo denominado luxómetro (ver figura 7). Este equipo dispone de una célula fotoeléctrica con capa barrera basada en el efecto fotoeléctrico, es decir: cuando incide sobre la célula un haz de luz, los electrones son capaces de emitir una señal eléctrica [12].

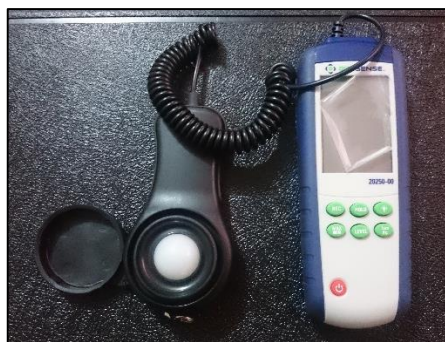
Fig. 11. Luxómetro DIGI-SENSE [45].

El equipo de medición a utilizar es un luxómetro digital, figura 11, la tabla 12 muestra la especificación general del equipo.

El equipo de medición a utilizar es un luxómetro DIGI-SENSE modelo 20250-00, figura 11, la tabla 12 muestra la especificación general del equipo que se mostró anteriormente.

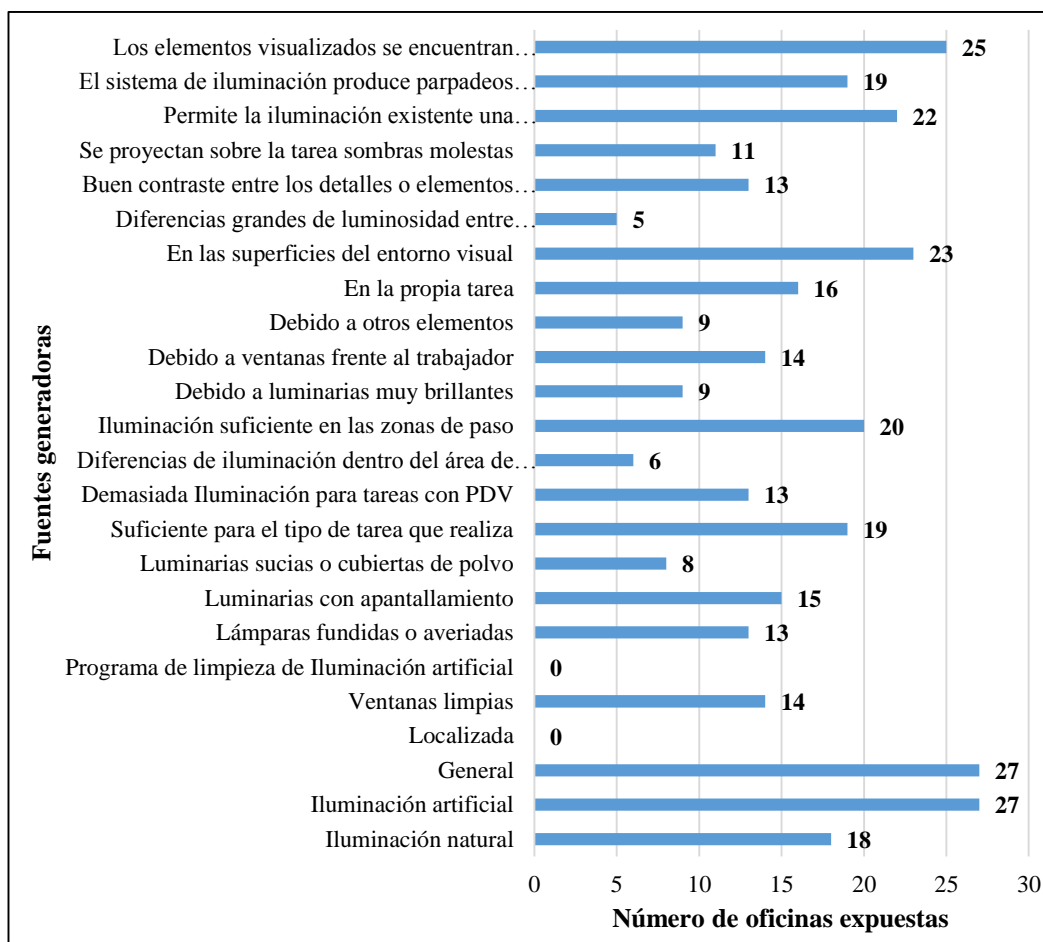
Fig. 13. Resumen de resultados de condiciones de iluminación en puestos de trabajo.

La aplicación de las fichas de observación se detalla en la tabla 21, el resumen de resultados representativos de la aplicación de las fichas mencionadas se muestra en la figura 13 y el análisis e interpretación de resultados en la tabla 22.

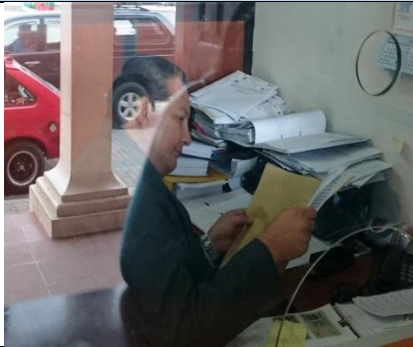
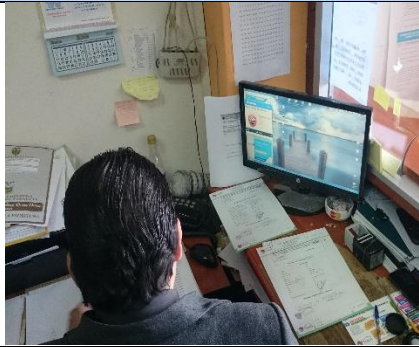
DESLUMBRAMIENTOS:			
<ul style="list-style-type: none"> • Existe deslumbramientos debido a la pared de vidrio frente al trabajador. • La disposición de las luminarias es deficiente, la luz reflejada coincide con la línea de visión.

OBSERVACIONES:			
<ul style="list-style-type: none"> • La oficina es un cubículo con paredes de madera y vidrio. • Las tareas que se realizan requieren de análisis y procesamiento de información. • Se trabaja diariamente con una pantalla de visualización. • Existe reflejos molestos en la propia tarea y en las superficies del entorno visual.

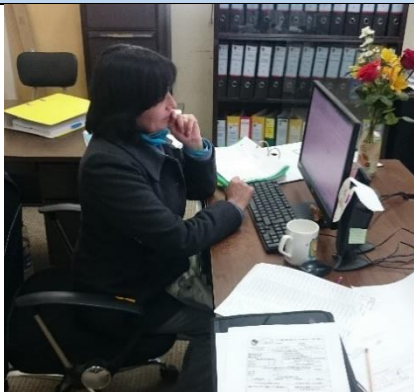
DESLUMBRAMIENTOS:			
<ul style="list-style-type: none"> Las luces producen reflejos en algunas superficies del puesto de trabajo. La disposición de las luminarias es deficiente. Existe deslumbramientos por luminarias muy brillantes.

OBSERVACIONES:			
<ul style="list-style-type: none"> Las tareas que se realizan requieren de análisis y procesamiento de información. Se trabaja diariamente con una pantalla de visualización. La luz artificial permanece encendida toda la jornada. Existe reflejos molestos en las superficies del entorno visual.

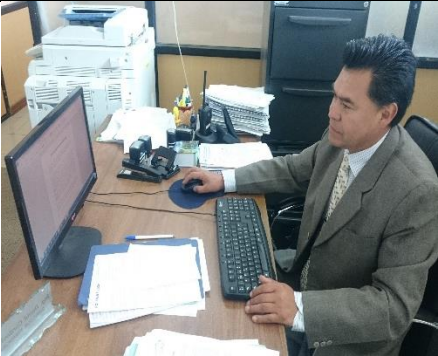
DESLUMBRAMIENTOS:			
<ul style="list-style-type: none"> • La disposición de las luminarias es deficiente, la luz reflejada coincide con la línea de visión. • Las luces producen reflejos en algunas superficies del puesto de trabajo.

OBSERVACIONES:			
<ul style="list-style-type: none"> • Las tareas que se realizan requieren de análisis y procesamiento de información. • Se trabaja diariamente con una pantalla de visualización. • La luz artificial permanece encendida toda la jornada. • La oficina es un cubículo con 2 paredes de hormigón y 2 paredes de madera y vidrio.

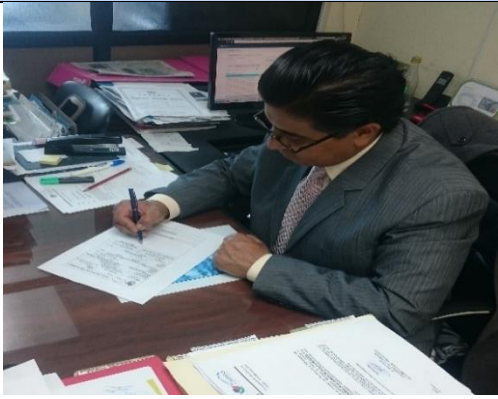
DESLUMBRAMIENTOS:			
<ul style="list-style-type: none"> • La oficina es un cubículo con paredes de madera y cristal. • La luz se refleja directamente en el plano de visualización.

OBSERVACIONES:			
<ul style="list-style-type: none"> • El oficinista utiliza lentes. • El piso es alfombrado. • Se trabaja diariamente con una pantalla de visualización. • Las tareas que se realizan requieren de análisis y procesamiento de información.

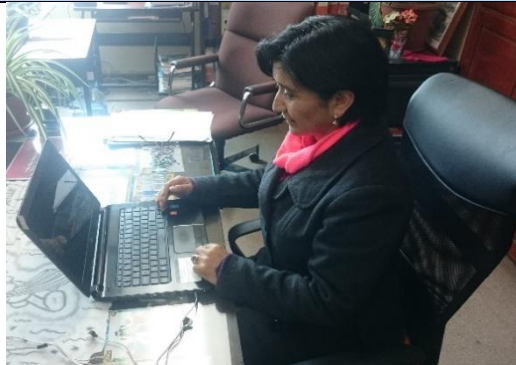
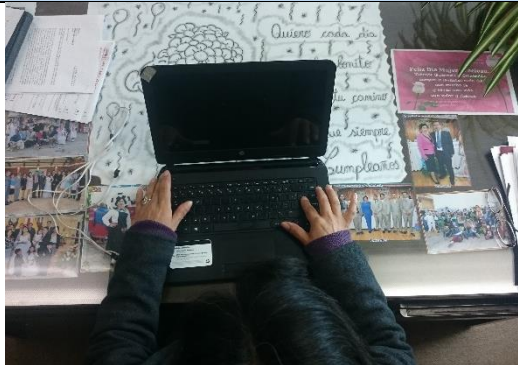
DESLUMBRAMIENTOS:			
<ul style="list-style-type: none"> • La luz solar refleja directamente en el plano de visualización. • Existe una ventana grande al lado derecho del puesto de trabajo. • La disposición de las luminarias es deficiente, la luz reflejada coincide con la línea de visión.

OBSERVACIONES:			
<ul style="list-style-type: none"> • El piso es alfombrado. • Las tareas que se realizan requieren de análisis y procesamiento de información. • Al abrir las persianas la luz solar refleja a la pantalla de visualización directamente. • Se trabaja diariamente con una pantalla de visualización.

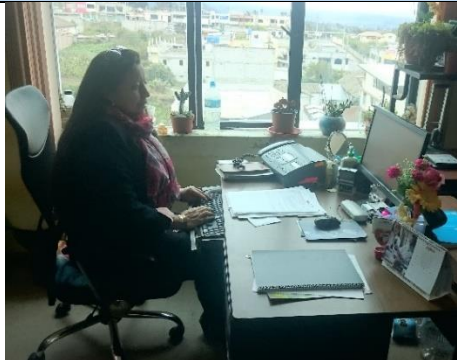
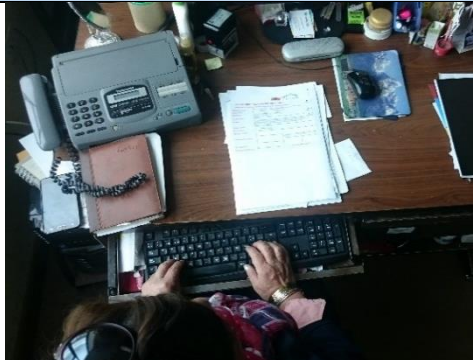
DESLUMBRAMIENTOS:			
<ul style="list-style-type: none"> Las persianas permanecen abiertas toda la jornada de trabajo y a luz solar se refleja directamente en el plano de visualización. Existe una ventana grande al lado izquierdo del puesto de trabajo. La disposición de las luminarias es deficiente, la luz reflejada coincide con la línea de visión.

OBSERVACIONES:			
<ul style="list-style-type: none"> El piso es alfombrado. Las tareas que se realizan requieren de análisis y procesamiento de información. Se trabaja diariamente con una pantalla de visualización.

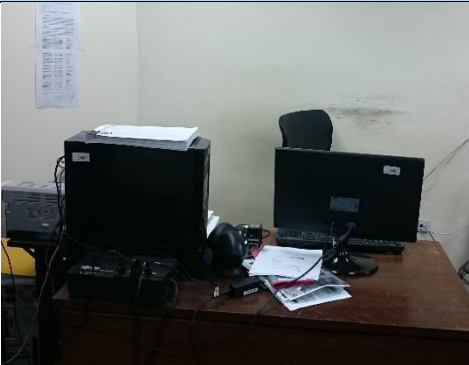
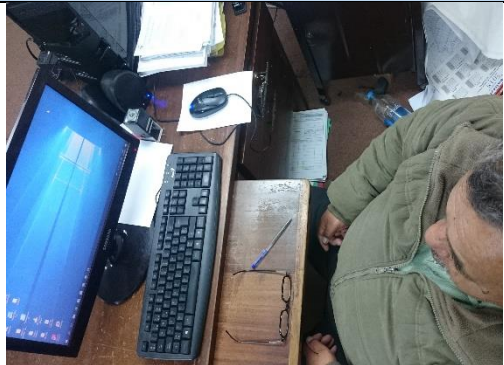
DESLUMBRAMIENTOS:			
<ul style="list-style-type: none"> • La disposición de las luminarias es deficiente, la luz reflejada coincide con la línea de visión. • Las lámparas están ubicadas en el campo visual del oficinista.

OBSERVACIONES:			
<ul style="list-style-type: none"> • El piso es alfombrado. • Las tareas que se realizan requieren de análisis y procesamiento de información. • Se trabaja diariamente con una pantalla de visualización. • Existe reflejos molestos en la propia tarea.

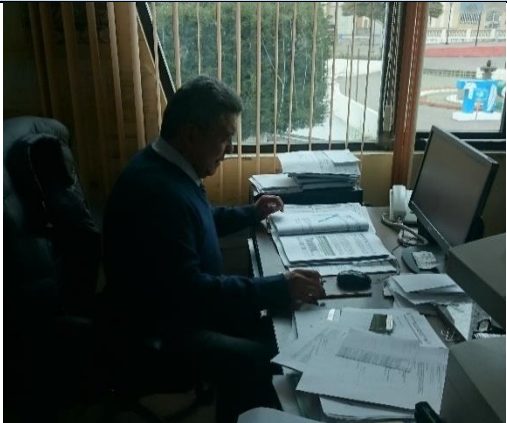
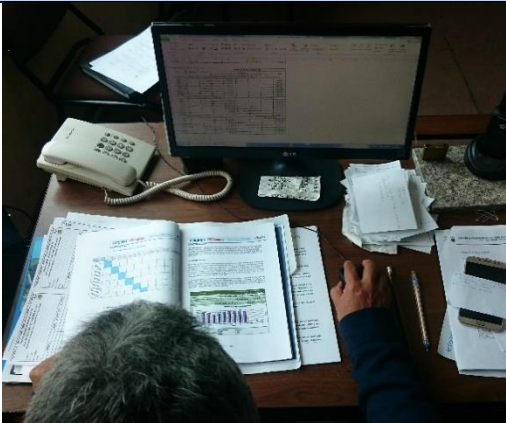
DESLUMBRAMIENTOS:			
<ul style="list-style-type: none"> • La luz solar refleja directamente en el plano de visualización. • Existe una ventana grande al lado izquierdo del puesto de trabajo. • La disposición de las luminarias es deficiente, la luz reflejada coincide con la línea de visión.

OBSERVACIONES:			
<ul style="list-style-type: none"> • El piso es alfombrado. • Las tareas que se realizan requieren de análisis y procesamiento de información. • Se trabaja diariamente con una pantalla de visualización.

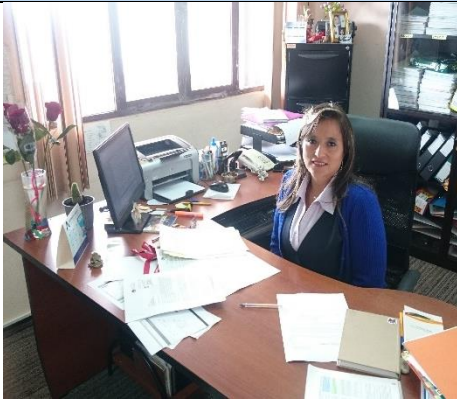
DESLUMBRAMIENTOS:			
<ul style="list-style-type: none"> • La disposición de las luminarias es deficiente, la luz reflejada coincide con la línea de visión. • Existe deslumbramientos debido a ventanas frente al trabajador

OBSERVACIONES:			
<ul style="list-style-type: none"> • El piso es alfombrado. • Las tareas que se realizan requieren de análisis y procesamiento de información. • Se trabaja diariamente con una pantalla de visualización. • Las persianas de la ventana permanecen abiertas toda la jornada de trabajo. • Existe reflejos molestos en las superficies del entorno visual.

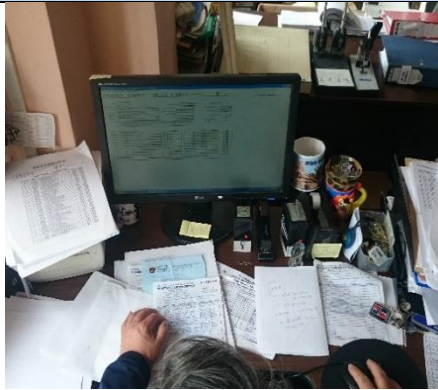
DESLUMBRAMIENTOS:			
<ul style="list-style-type: none"> • En la parte izquierda del puesto de trabajo se encuentra una ventana grande. • Al abrir las persianas la luz solar refleja se refleja en la pantalla de visualización.

OBSERVACIONES:			
<ul style="list-style-type: none"> • El piso es alfombrado. • Las tareas que se realizan requieren de análisis y procesamiento de información. • Se trabaja diariamente con una pantalla de visualización. • La luz artificial permanece apagada toda la jornada. • Existe reflejos molestos en las superficies del entorno visual.

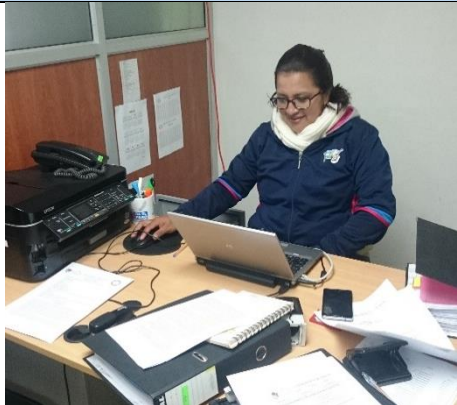
DESLUMBRAMIENTOS:			
<ul style="list-style-type: none"> • En algunas superficies del puesto de trabajo existe sombras molestas. • La oficina se encuentra rodeada de dos paredes de madera y vidrio las cuales producen reflejos en el puesto de trabajo. • Existe deslumbramientos debido a luminarias muy brillosas.

OBSERVACIONES:			
<ul style="list-style-type: none"> • Las tareas que se realizan requieren de análisis y procesamiento de información. • Se trabaja diariamente con una pantalla de visualización. • Existe algunas luminarias que parpadean.

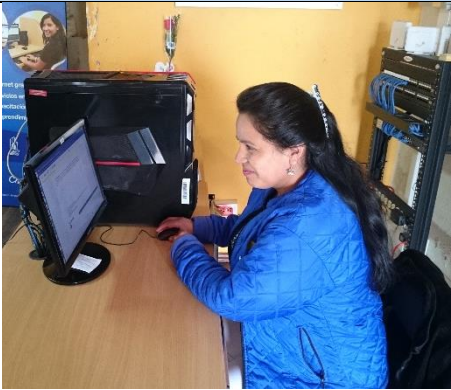
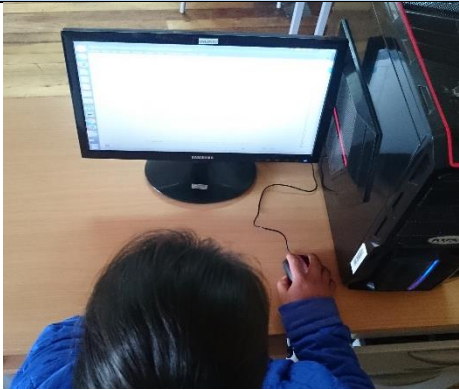
DESLUMBRAMIENTOS:			
<ul style="list-style-type: none"> • En algunas superficies del puesto de trabajo existe sombras molestas. • La disposición de las luminarias es deficiente, la luz reflejada coincide con la línea de visión. 			
OBSERVACIONES:			
<ul style="list-style-type: none"> • Las tareas que se realizan requieren de análisis y procesamiento de información. • Se trabaja diariamente con una pantalla de visualización. • Existe algunas luminarias que parpadean.

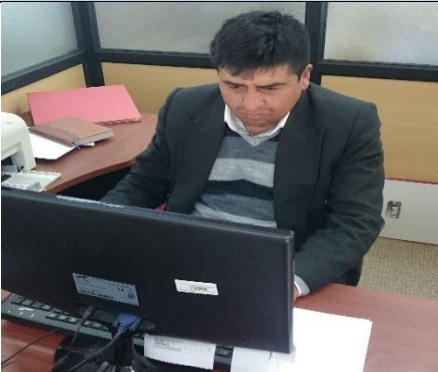
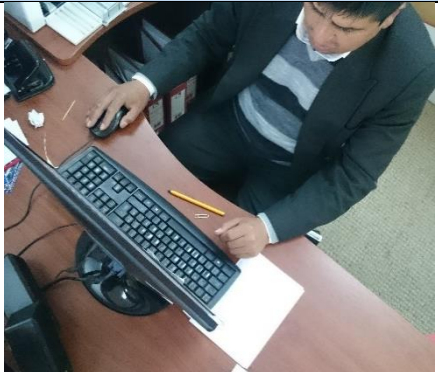
DESLUMBRAMIENTOS:			
<ul style="list-style-type: none"> • En algunas superficies del puesto de trabajo existe sombras molestas. • La disposición de las luminarias es deficiente, la luz reflejada coincide con la línea de visión. 			
OBSERVACIONES:			
<ul style="list-style-type: none"> • El piso es alfombrado. • Las tareas que se realizan requieren de análisis y procesamiento de información. • Se trabaja diariamente con una pantalla de visualización. • Existe algunas luminarias que parpadean. • Existe reflejos molestos en las superficies del entorno visual.

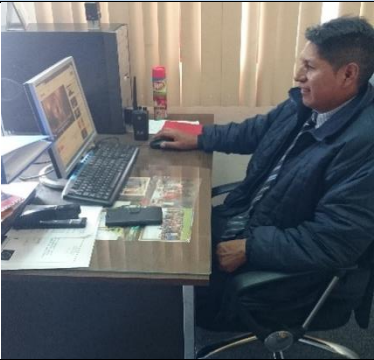
DESLUMBRAMIENTOS:			
<ul style="list-style-type: none"> • En algunas superficies del puesto de trabajo existe reflejos. • La disposición de las luminarias es deficiente, la luz reflejada coincide con la línea de visión.

OBSERVACIONES:			
<ul style="list-style-type: none"> • Las tareas que se realizan requieren de análisis y procesamiento de información. • Se trabaja diariamente con una pantalla de visualización. • Existe demasiada luz natural cuando la puerta de la oficina está abierta. • El piso es alfombrado.

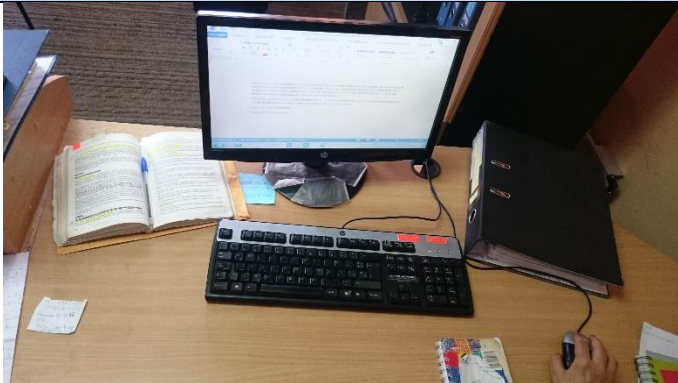
DESLUMBRAMIENTOS:			
<ul style="list-style-type: none"> Las luces producen reflejos en algunas superficies del puesto de trabajo. La disposición de las luminarias es deficiente, la luz reflejada coincide con la línea de visión.

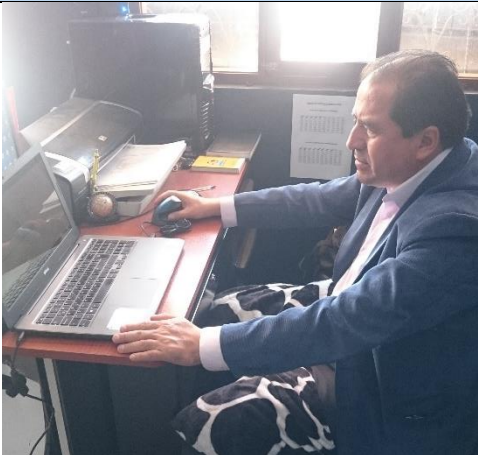
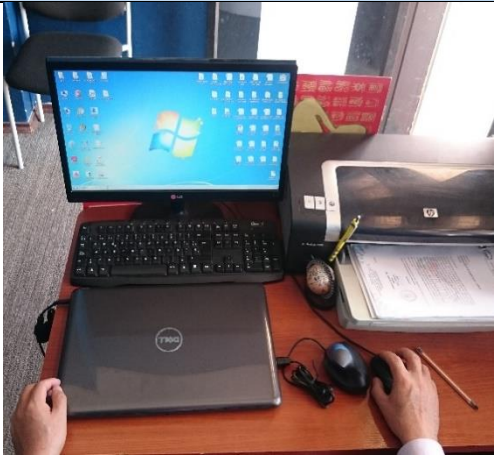
DESLUMBRAMIENTOS:			
<ul style="list-style-type: none"> • Existe una ventana al costado del puesto de trabajo por donde ingresa luz que produce reflejos molestos en algunas superficies del puesto de trabajo. • La disposición de las luminarias es deficiente.
