UNIVERSIDAD TÉCNICA DE AMBATO

**TRABAJO EXPERIMENTAL PREVIO A LA OBTENCIÓN DEL TÍTULO
DE INGENIERO MECÁNICO**

**“ANÁLISIS DE LA INFLUENCIA DEL PROCESO DE GALVANIZADO EN
CALIENTE EN LA RESISTENCIA A LA FATIGA DE PERNOS SAE
GRADO 5 UTILIZADOS EN JUNTAS A CORTE PARA TORRES DE
TELECOMUNICACIONES”**

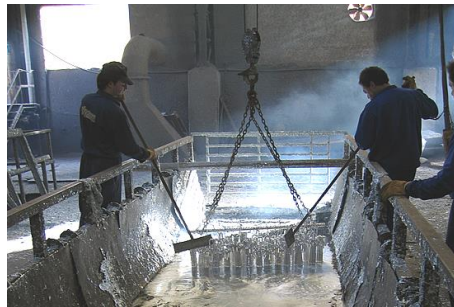
Imagen 2. Proceso de Desengrase.

En la Imagen 2, se muestra la etapa de desengrase en el tanque con solución alcalina eliminando cualquier contaminante que perjudique el proceso.

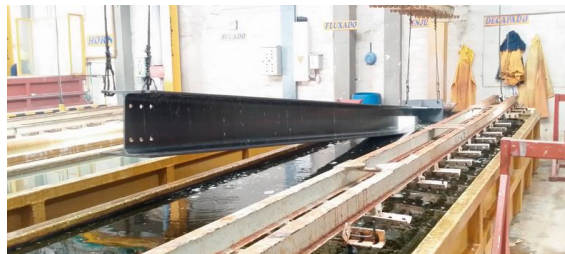
Imagen 3. Elementos extraídos del tanque de decapado ácido.

En la Imagen 3, se puede observar la solución acida con la cual se limpian las piezas metálicas para galvanizar.

El ácido clorhídrico debe ser inhibido para evitar que ataque y dañe al metal, este debe contener una concentración de 50%. [9]

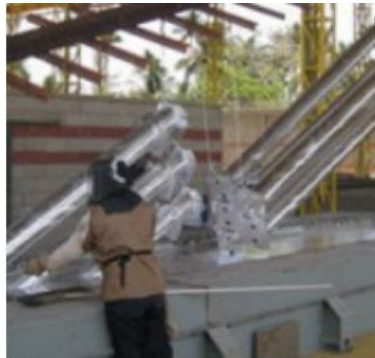
Imagen 5. Extracción elementos galvanizados.

Luego de que las piezas se extraen del baño de zinc galvanizado como se muestra en la Imagen 5, las piezas quedan con una capa de zinc que es similar a la del zinc fundido. Para que el recubrimiento de zinc tenga una correcta aplicación sobre la superficie se evidencia que depende diversos factores como la temperatura del zinc fundido, la composición del metal base, el espesor del metal que se va a aplicar el recubrimiento. En cualquier caso, el material que se requiere galvanizar debe mantenerse en el baño de zinc tratando que este alcance la temperatura de la solución. Previo a extraer el material galvanizado es importante remover de la superficie del material la capa fina de óxidos que se genera en el proceso evitando que se adhiera a la superficie. Ocasionando discontinuidades en el mismo. [12]

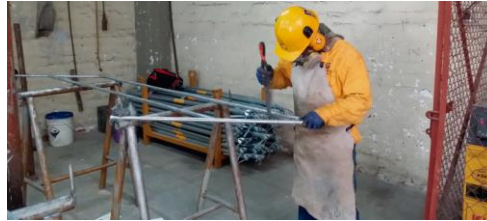
Imagen 6. Control de calidad de galvanizado.

Mediante inspección visual de los elementos como muestra la Imagen 6, se revisa el material acorde a las especificaciones técnicas pertenecientes a cada elemento y obtener su respectiva conformidad. Los aspectos a controlar son acabado, adherencia, espesores y apariencia final.

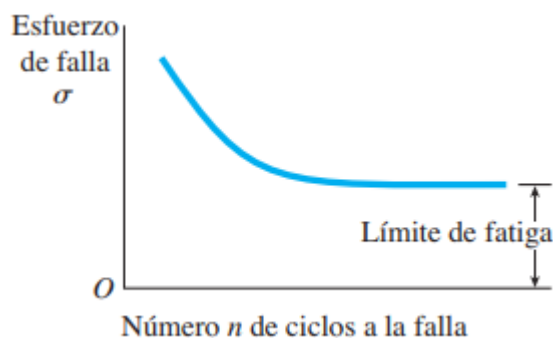
Imagen 13. Curva de resistencia a fatiga.

Una curva de resistencia a la fatiga se muestra en la Imagen 13 y denota que si el esfuerzo es menor el número de ciclos de fractura será mayor y si el esfuerzo es mayor el número de ciclos será mucho menor. El **límite de fatiga o límite de resistencia a la fatiga** se vuelve horizontal en ciertos materiales. El límite de resistencia a la fatiga es un valor conocido como el que será el límite bajo el cual no ocurrirá la falla por fatiga sin importar el número de veces al cual se lo someta el esfuerzo o cuantas veces se repita la carga fluctuante. Diversos factores intervienen en la reproducción de la curva SN a fatiga tales pueden ser la geometría de la probeta de ensayo, las propiedades del material, la carga, la condición de la superficie de la probeta o la velocidad del ensayo. [21]

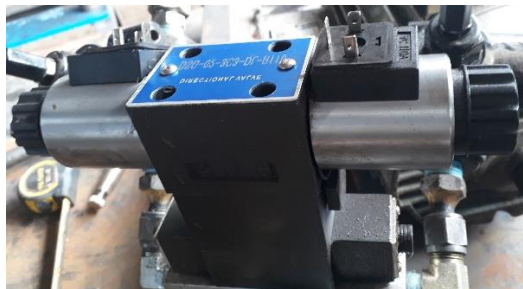
Imagen 20. Electroválvula bidireccional.

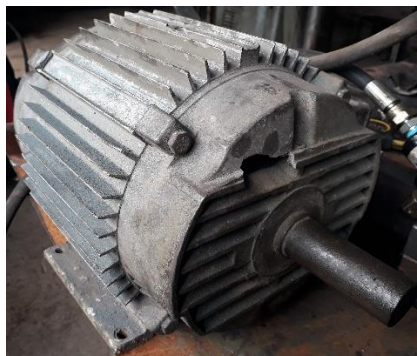
Imagen 21. Motor Trifásico de 7,5 HP de potencia.

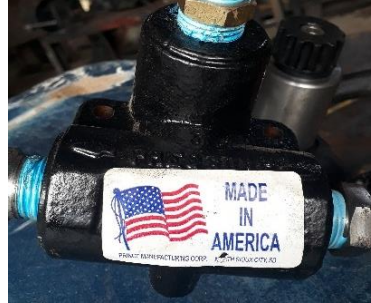
El sistema tiene dos válvulas reguladoras de presión y dos manómetros a las entradas del aceite al cilindro para regular que la presión tanto al empuje como al retorno y que sean las mismas, como se muestra en las Imágenes 22 y 23 respectivamente:

Imagen 22. Válvula reguladora de presión.

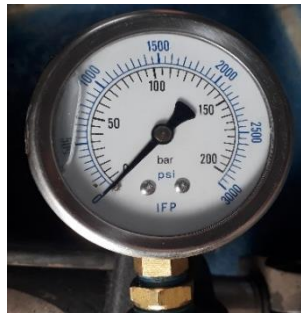
Imagen 23. Manómetro.

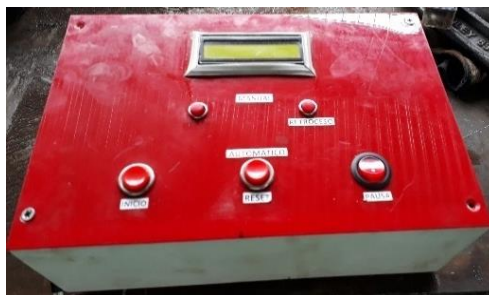
El Sistema Oleo hidráulico está controlado por un cuadro automatizado mediante Arduino el cual permite accionar manualmente la salida, retorno del cilindro y ejecutar el ensayo automáticamente, es decir, accionar la salida y retorno del cilindro cada dos segundos, además de dos botones adicionales que permiten pausar el ensayo y resetear el contador para un nuevo ensayo. Los ciclos que se van realizando se visualizan en una pantalla LCD 16x2 igualmente conectada a la tarjeta Arduino. El cuadro de control se muestra en la Imagen 24:

Imagen 24. Cuadro de control de la Maquina de ensayos a fatiga de juntas a corte.

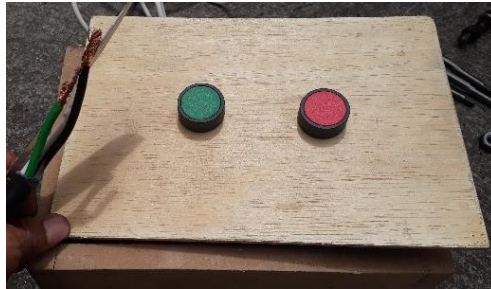
Para el encendido del motor de la bomba tiene su propio cuadro simplificado con el botón de encendido y apagado como se muestra a continuación en la Imagen 25:

Imagen 25. Cuadro de encendido del motor de la bomba.

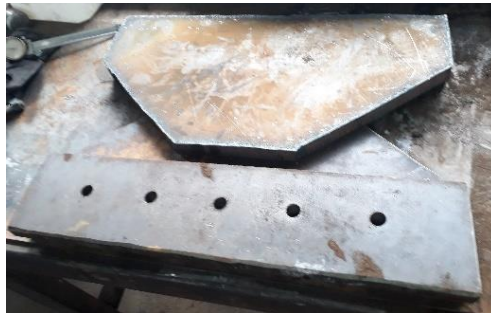
La ubicación de los pernos va en dos placas de acero A36 como muestra la Imagen 26 y estas placas van atornilladas al banco de la máquina.

Imagen 26. Placas de montaje de los pernos.

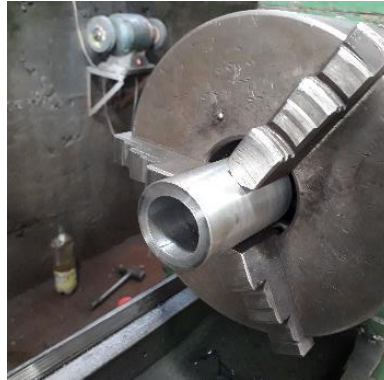
Y en la mitad ubicado a dos diámetros considerados desde el borde de la placa se ubica el agujero donde van un bocín de una pulgada de diámetro de acero AISI 4340 para tener mayor resistencia, por ser un material ideal para realizar tratamientos térmicos se ha maquinado dos bocines de este material y posteriormente se ha realizado un temple a 850 °C con enfriamiento en aceite y protegiendo el material para evitar la descarburización por lo cual se introdujo en viruta de acero y una vez que la temperatura de los bocines alcanzo los 125 °C (temperatura controlada por el pirómetro) inmediatamente se realizó un revenido a 600 grados centígrados para aliviar tensiones como se muestra en las siguientes Imágenes 27, 28, 29, 30, 31, 32 y 33:

Imagen 27. Torneado de bocines de acero AISI 4340.

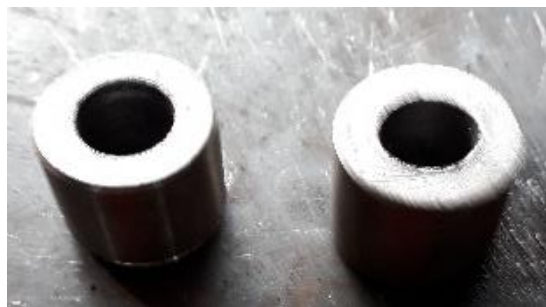
Imagen 28. Bocines maquinados.

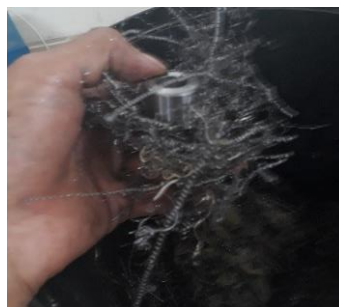
Imagen 29. Introducción de bocines en viruta de acero.

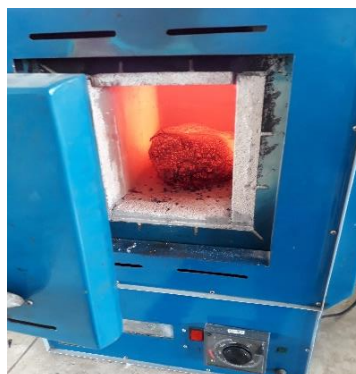
Imagen 30. Horno tras dos horas de alcanzar la temperatura de 850 °C.

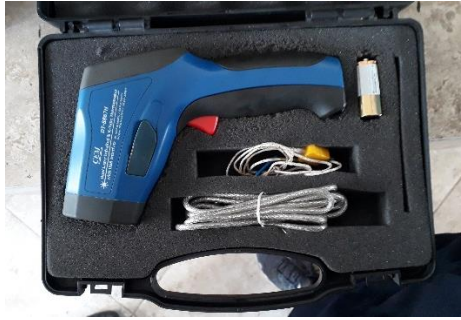
Imagen 31. Pirómetro para medir temperatura.

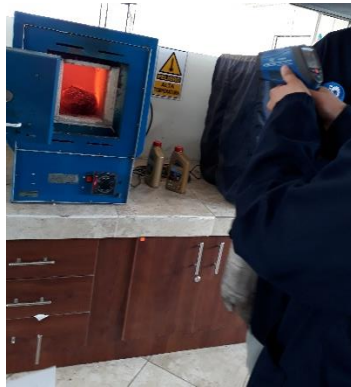
Imagen 32. Verificación de temperatura del temple.

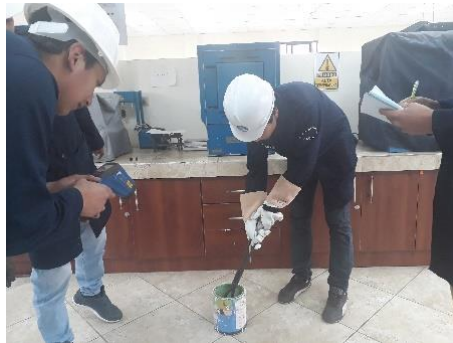
Imagen 33. Proceso de temple de los bocines.

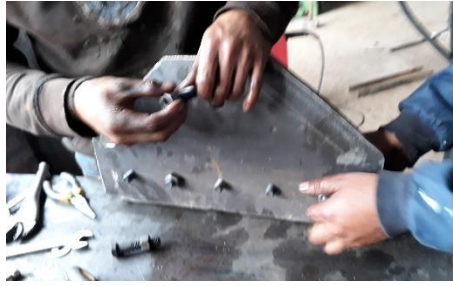
Finalmente se ensablo la maquina ubicando en los agujeros se sujeción de las placas perno SAE grado 8 de 5/8 de diámetro de pulgada por 2.5 pulgadas de largo ubicando una hilera de 5 pernos para aumentar su resistencia y evitar su fallo posterior como se muestra en la Imagen 34.

Imagen 34. Ensamble de máquina de ensayos a fatiga.

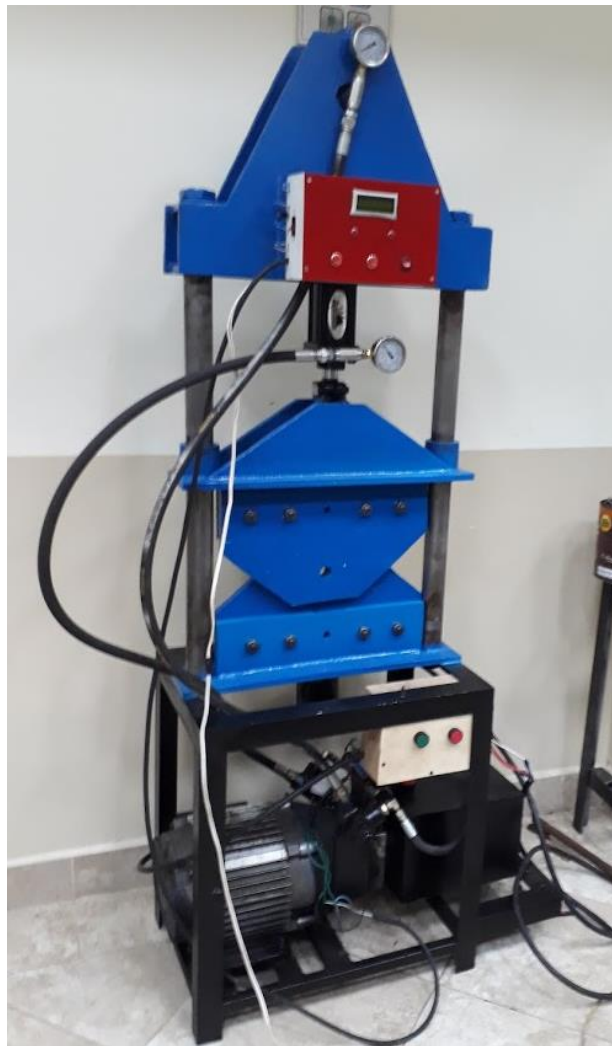
La máquina lista para la ejecución de los ensayos es la que se muestra en la Imagen 35:

Imagen 35. Máquina de ensayos a fatiga para juntas a corte.

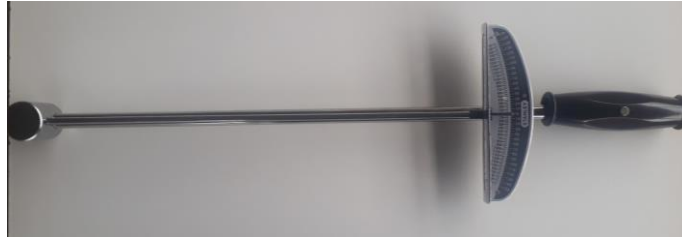
Los pernos serán ensayados sin pretensión, sin embargo, se los ha ajustado con un $\frac{1}{4}$ del torque mínimo recomendado para el ajuste de pernos por lo cual se ha aplicado un torque de 20ft-lb usando el torquímetro mostrado en la Imagen 36:

Imagen 36. Torquímetro de aguja.

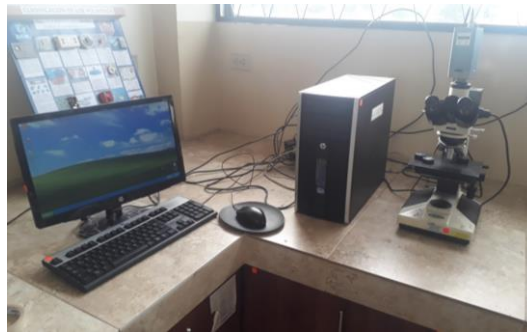
Mediante el uso del microscopio metalográfico como se muestra en la Imagen 37 se verifico el tamaño de la capa de galvanizado y se comparó con las normas respectivas para revisar su cumplimiento.

Imagen 37. Visualización del galvanizado de los pernos SAE grado 5.

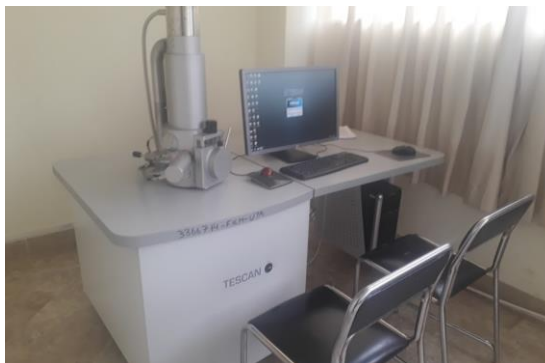
Imagen 38. Microscopio SEM

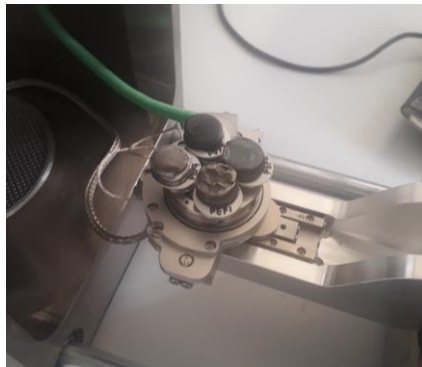
Se retiro el vacío de la cámara del microscopio y se abrió para ubicar las probetas sobre el porta probetas:

Imagen 40. Muestras sobre el porta probetas.

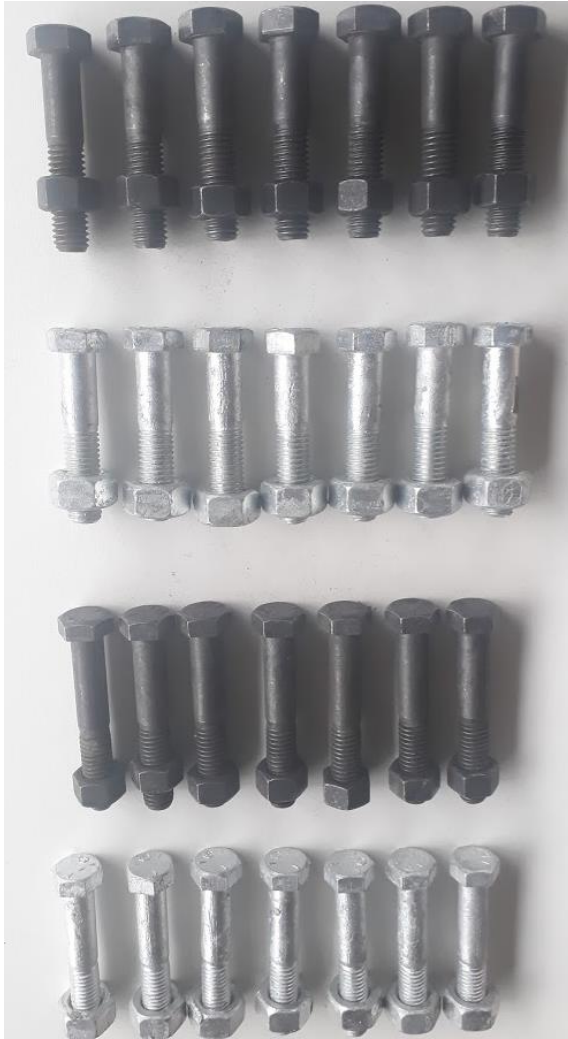
Los pernos galvanizados y sin galvanizar para los ensayos pertinentes son los que se muestran en la Imagen 46:

Imagen 46. Pernos para los respectivos ensayos.

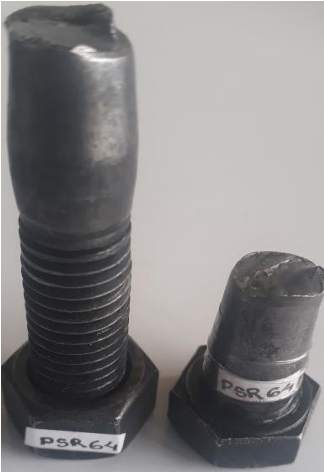
CODIGO ASIGNADO	ESFUERZO DE FALLA (τ)	TORQUE AJUSTE	CICLOS (n)				
PSRG4	53,17 ksi	20 pie-lb	685				
FOTOGRAFÍA DEL PERNO ENSAYADO

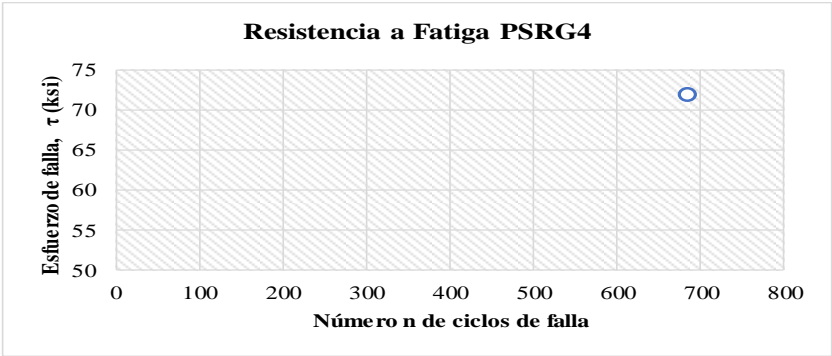
GRÁFICO DE RESULTADOS							
<p>Resistencia a Fatiga PSRG4</p>

<table border="1"> <caption>Data from Fatigue Resistance Graph</caption> <thead> <tr> <th>Número n de ciclos de falla</th> <th>Esfuerzo de falla, τ (ksi)</th> </tr> </thead> <tbody> <tr> <td>685</td> <td>53,17</td> </tr> </tbody> </table>				Número n de ciclos de falla	Esfuerzo de falla, τ (ksi)	685	53,17
Número n de ciclos de falla	Esfuerzo de falla, τ (ksi)						
685	53,17						
OBSERVACIONES							
El perno ensayado disminuyo su área de contacto en la sección no roscada debido a un esfuerzo cíclico de 53,17 ksi y soporto 685 ciclos hasta su rotura final.							
Elaborado por:	Egdo. Eugenio Martinez	Revisado por:	Ing. Mg. César Arroba

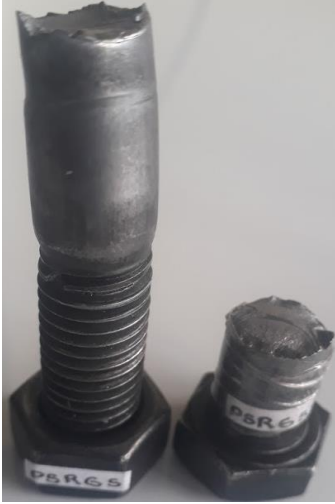
CODIGO ASIGNADO	ESFUERZO DE FALLA (τ)	TORQUE AJUSTE	CICLOS (n)
PSRG5	53,17 ksi	20 pie-lb	669
FOTOGRAFÍA DEL PERNO ENSAYADO

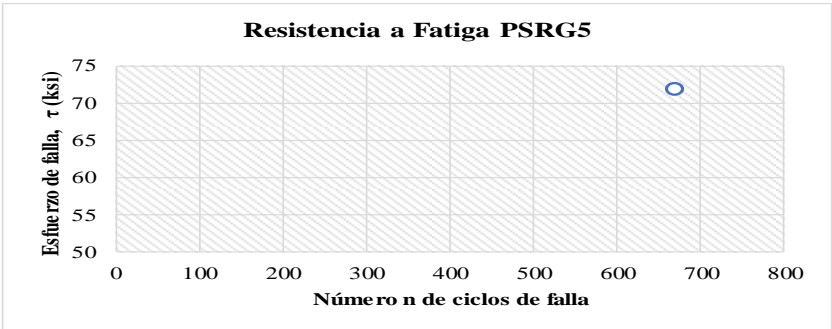
<p style="text-align: center;">Resistencia a Fatiga PSRG5</p>			
OBSERVACIONES			
El perno ensayado disminuyo su área de contacto en la sección no roscada debido a un esfuerzo cíclico de 53,17 ksi y soporto 669 ciclos hasta su rotura final.			
Elaborado por:	Egdo. Eugenio Martínez	Revisado por:	Ing. Mg. César Arroba

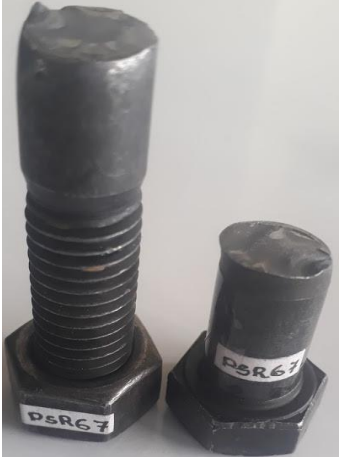
CODIGO ASIGNADO	ESFUERZO DE FALLA (τ)	TORQUE AJUSTE	CICLOS (n)
PSRG7	53,17 ksi	20 pie-lb	679
FOTOGRAFÍA DEL PERNO ENSAYADO

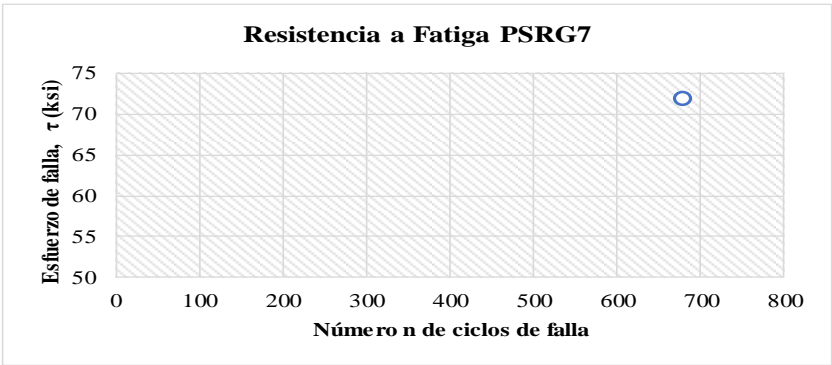
GRÁFICO DE RESULTADOS			
<p>Resistencia a Fatiga PSRG7</p>

OBSERVACIONES			
El perno ensayado disminuyo su área de contacto en la sección no roscada debido a un esfuerzo cíclico de 53,17 ksi y soporte 679 ciclos hasta su rotura final.			
Elaborado por:	Egdo. Eugenio Martínez	Revisado por:	Ing. Mg. César Arroba

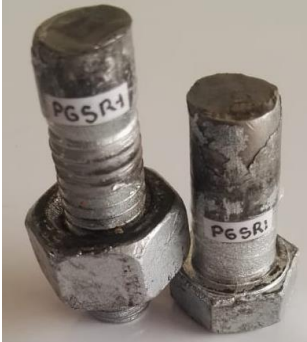
CODIGO ASIGNADO	ESFUERZO DE FALLA (τ)	TORQUE AJUSTE	CICLOS (n)				
PGSR1	53,17 ksi	20 pie-lb	578				
FOTOGRAFÍA DEL PERNO ENSAYADO

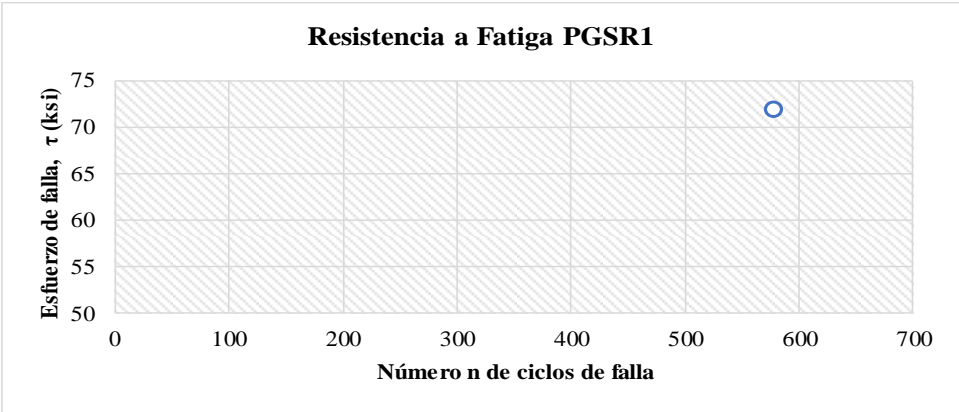
GRÁFICO DE RESULTADOS							
<p>Resistencia a Fatiga PGSR1</p>

<table border="1"> <caption>Data from Fatigue Resistance Graph</caption> <thead> <tr> <th>Número n de ciclos de falla</th> <th>Esfuerzo de falla, τ (ksi)</th> </tr> </thead> <tbody> <tr> <td>578</td> <td>72</td> </tr> </tbody> </table>				Número n de ciclos de falla	Esfuerzo de falla, τ (ksi)	578	72
Número n de ciclos de falla	Esfuerzo de falla, τ (ksi)						
578	72						
OBSERVACIONES							
El perno ensayado disminuyo su área de contacto en la sección no roscada debido a un esfuerzo cíclico de 53,17 ksi y soporto 578 ciclos hasta su rotura final.							
Elaborado por:	Egdo. Eugenio Martínez	Revisado por:	Ing. Mg. César Arroba

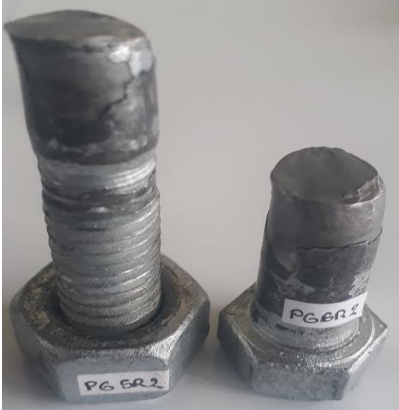
CODIGO ASIGNADO	ESFUERZO DE FALLA (τ)	TORQUE AJUSTE	CICLOS (n)
PGSR2	53,17 ksi	20 pie-lb	530
FOTOGRAFÍA DEL PERNO ENSAYADO

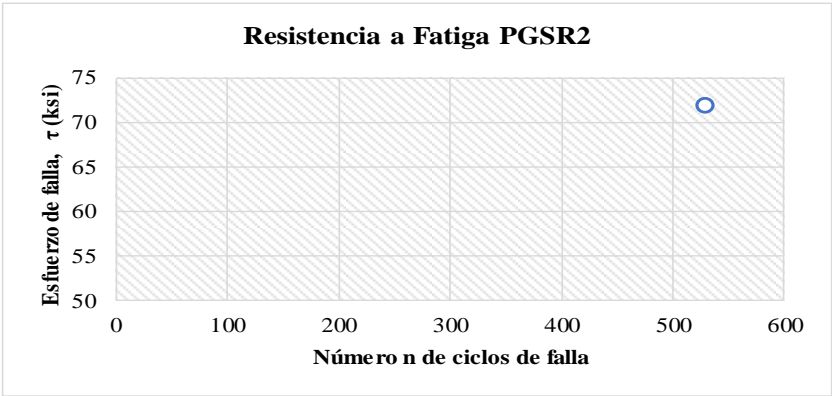
GRÁFICO DE RESULTADOS			
<p>Resistencia a Fatiga PGSR2</p>

OBSERVACIONES			
El perno ensayado disminuyo su área de contacto en la sección no roscada debido a un esfuerzo cíclico de 53,17 ksi y soporto 530 ciclos hasta su rotura final.			
Elaborado por:	Egdo. Eugenio Martínez	Revisado por:	Ing. Mg. César Arroba

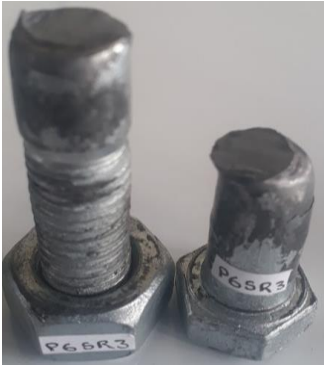
CODIGO ASIGNADO	ESFUERZO DE FALLA (τ)	TORQUE AJUSTE	CICLOS (n)
PGSR3	53,17 ksi	20 pie-lb	601
FOTOGRAFÍA DEL PERNO ENSAYADO

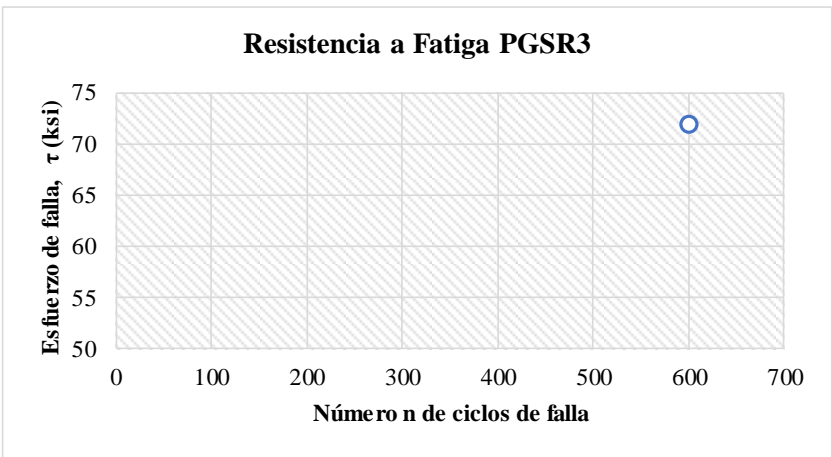
OBSERVACIONES			
El perno ensayado disminuyo su área de contacto en la sección no roscada debido a un esfuerzo cíclico de 53,17 ksi y soporte 601 ciclos hasta su rotura final.			
Elaborado por:	Egdo. Eugenio Martínez	Revisado por:	Ing. Mg. César Arroba

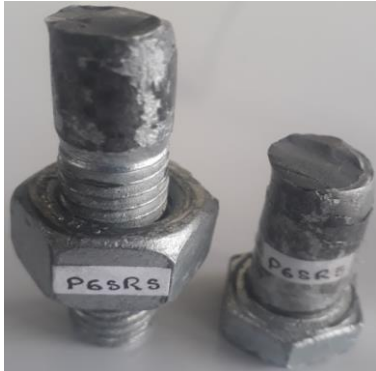
CODIGO ASIGNADO	ESFUERZO DE FALLA (τ)	TORQUE AJUSTE	CICLOS (n)
PGSR5	53,17 ksi	20 pie-lb	586
FOTOGRAFÍA DEL PERNO ENSAYADO

OBSERVACIONES			
El perno ensayado disminuyo su área de contacto en la sección no roscada debido a un esfuerzo cíclico de 53,17 ksi y soporte 586 ciclos hasta su rotura final.			
Elaborado por:	Egdo. Eugenio Martinez	Revisado por:	Ing. Mg. César Arroba

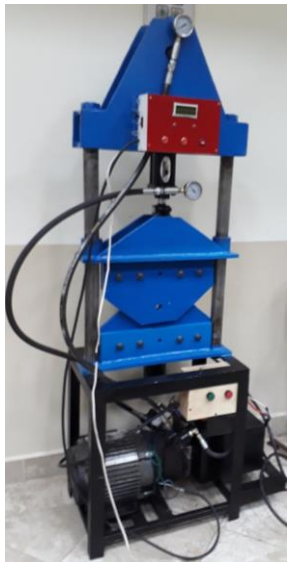
ENSAYO A FATIGA JUNTAS A CORTE			
Datos informativos:			
Tipo de Estudio:	De laboratorio	Ensayo N°:	014
Identificación del componente:	Perno SAE grado 5 – PGSR7		
Centro de Análisis y estudio:	Laboratorio de Materiales FICM- UTA		
Fecha:	12/06/2018	Ciudad:	Ambato
PARÁMETROS			
Maquina/Equipo:	Máquina de ensayos a fatiga de juntas a corte

Presión máxima:	3000 psi		
Diámetro del cilindro:	4 in		
Diámetro del eje:	2 in		
Potencia del motor	7,5 HP		
Revoluciones motor:	1740 rpm		
Alimentación:	(230V/21,6A) - (460V/10.8A)		
PARÁMETROS ESTABLECIDOS DE ENSAYO			
Características del perno:		SAE grado 5	
Recubrimiento:	Galvanizado	Identificación:

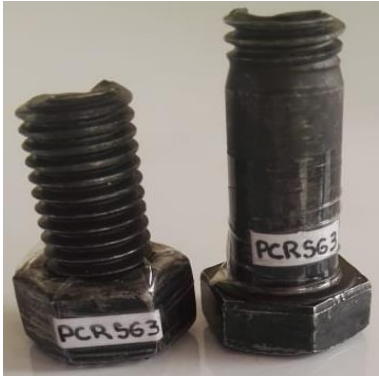
CODIGO ASIGNADO	ESFUERZO DE FALLA (τ)	TORQUE AJUSTE	CICLOS (n)
PCRSG3	53,17 ksi	20 pie-lb	14
FOTOGRAFÍA DEL PERNO ENSAYADO

<p style="text-align: center;">Resistencia a Fatiga PCRSG3</p> <p style="text-align: center;">Esfuerzo de falla, τ (ksi)</p> <p style="text-align: center;">Número n de ciclos de falla</p>			
OBSERVACIONES			
El perno ensayado disminuyo su área de contacto en la sección no roscada debido a un esfuerzo cíclico de 53,17 ksi y soporto 14 ciclos hasta su rotura final.			
Elaborado por:	Egdo. Eugenio Martínez	Revisado por:	Ing. Mg. César Arroba

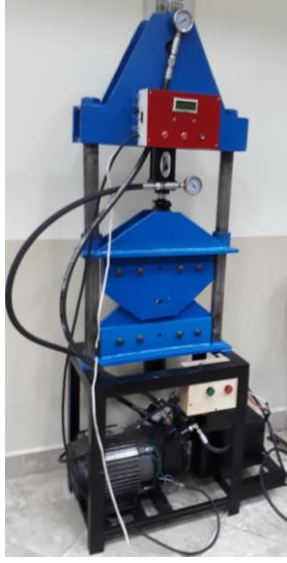
ENSAYO A FATIGA JUNTAS A CORTE			
Datos informativos:			
Tipo de Estudio:	De laboratorio	Ensayo N°:	022
Identificación del componente:	Perno SAE grado 5 – PCRG1		
Centro de Análisis y estudio:	Laboratorio de Materiales FICM- UTA		
Fecha:	12/06/2018	Ciudad:	Ambato
PARÁMETROS			
Maquina/Equipo:	Máquina de ensayos a fatiga de juntas a corte

Presión máxima:	3000 psi		
Diámetro del cilindro:	4 in		
Diámetro del eje:	2 in		
Potencia del motor	7,5 HP		
Revoluciones motor:	1740 rpm		
Alimentación:	(230V/21,6A) - (460V/10.8A)		
PARÁMETROS ESTABLECIDOS DE ENSAYO			
Características del perno:		SAE grado 5	
Recubrimiento:	Galvanizado	Identificación:	 
Diámetro:	1/2 in	Longitud:	3 in
Sección: ensayada.	Sin Rosca	Temperatura de ensayo:	24 °C
DATOS Y RESULTADOS DEL ENSAYO REALIZADO

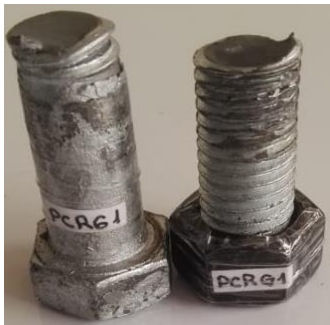
CODIGO ASIGNADO	ESFUERZO DE FALLA (τ)	TORQUE AJUSTE	CICLOS (n)				
PCRG1	53,17 ksi	20 pie-lb	9				
FOTOGRAFÍA DEL PERNO ENSAYADO

<table border="1"> <caption>Data from Fatigue Resistance Graph</caption> <thead> <tr> <th>Número n de ciclos de falla</th> <th>Esfuerzo de falla, τ (ksi)</th> </tr> </thead> <tbody> <tr> <td>9</td> <td>72</td> </tr> </tbody> </table>				Número n de ciclos de falla	Esfuerzo de falla, τ (ksi)	9	72
Número n de ciclos de falla	Esfuerzo de falla, τ (ksi)						
9	72						
OBSERVACIONES							
El perno ensayado disminuyo su área de contacto en la sección no roscada debido a un esfuerzo cíclico de 53,17 ksi y soporto 9 ciclos hasta su rotura final.							
Elaborado por:	Egdo. Eugenio Martinez	Revisado por:	Ing. Mg. César Arroba

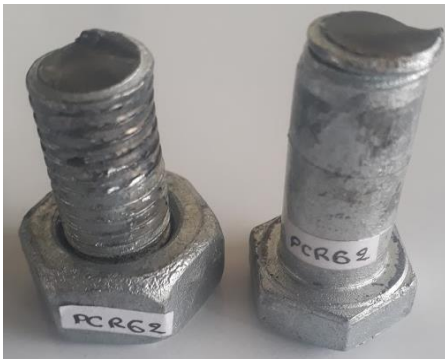
CODIGO ASIGNADO	ESFUERZO DE FALLA (τ)	TORQUE AJUSTE	CICLOS (n)				
PCRG2	53,17 ksi	20 pie-lb	10				
FOTOGRAFÍA DEL PERNO ENSAYADO

<table border="1"> <caption>Data for Fatigue Resistance Graph</caption> <thead> <tr> <th>Número n de ciclos de falla</th> <th>Esfuerzo de falla, τ (ksi)</th> </tr> </thead> <tbody> <tr> <td>10</td> <td>53,17</td> </tr> </tbody> </table>				Número n de ciclos de falla	Esfuerzo de falla, τ (ksi)	10	53,17
Número n de ciclos de falla	Esfuerzo de falla, τ (ksi)						
10	53,17						
OBSERVACIONES							
El perno ensayado disminuyo su área de contacto en la sección no roscada debido a un esfuerzo cíclico de 53,17 ksi y soporto 10 ciclos hasta su rotura final.							
Elaborado por:	Egdo. Eugenio Martinez	Revisado por:	Ing. Mg. César Arroba

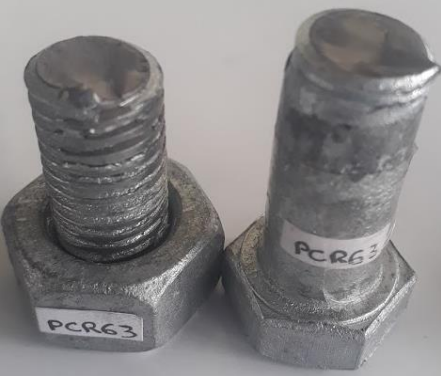
CODIGO ASIGNADO	ESFUERZO DE FALLA (τ)	TORQUE AJUSTE	CICLOS (n)
PCRG3	53,17 ksi	20 pie-lb	10
FOTOGRAFÍA DEL PERNO ENSAYADO

<p style="text-align: center;">Resistencia a Fatiga PCRG3</p> <p>The graph plots 'Esfuerzo de falla, τ (ksi)' on the y-axis (ranging from 50 to 75) against 'Número n de ciclos de falla' on the x-axis (ranging from 0 to 12). A single data point is plotted at (10, 72).</p>			
OBSERVACIONES			
El perno ensayado disminuyo su área de contacto en la sección no roscada debido a un esfuerzo cíclico de 53,17 ksi y soporto 10 ciclos hasta su rotura final.			
Elaborado por:	Egdo. Eugenio Martínez	Revisado por:	Ing. Mg. César Arroba

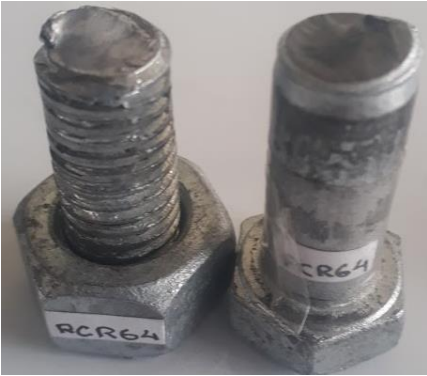
CODIGO ASIGNADO	ESFUERZO DE FALLA (τ)	TORQUE AJUSTE	CICLOS (n)				
PCRG4	53,17 ksi	20 pie-lb	11				
FOTOGRAFÍA DEL PERNO ENSAYADO

<table border="1"> <caption>Data for Fatigue Resistance Graph</caption> <thead> <tr> <th>Número n de ciclos de falla</th> <th>Esfuerzo de falla, τ (ksi)</th> </tr> </thead> <tbody> <tr> <td>11</td> <td>72</td> </tr> </tbody> </table>				Número n de ciclos de falla	Esfuerzo de falla, τ (ksi)	11	72
Número n de ciclos de falla	Esfuerzo de falla, τ (ksi)						
11	72						
OBSERVACIONES							
El perno ensayado disminuyó su área de contacto en la sección no roscada debido a un esfuerzo cíclico de 53,17 ksi y soportó 11 ciclos hasta su rotura final.							
Elaborado por:	Egdo. Eugenio Martínez	Revisado por:	Ing. Mg. César Arroba

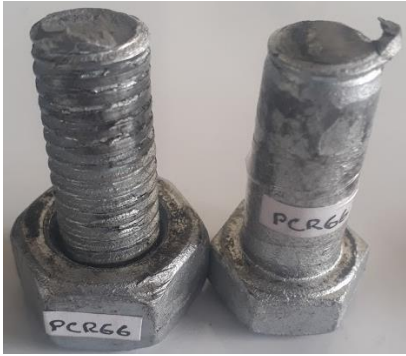
CODIGO ASIGNADO	ESFUERZO DE FALLA (τ)	TORQUE AJUSTE	CICLOS (n)				
PCRG6	53,17 ksi	20 pie-lb	9				
FOTOGRAFÍA DEL PERNO ENSAYADO

<table border="1" style="margin: 0 auto;"> <caption>Data from Fatigue Resistance Graph</caption> <thead> <tr> <th>Número n de ciclos de falla</th> <th>Esfuerzo de falla, τ (ksi)</th> </tr> </thead> <tbody> <tr> <td>9</td> <td>72</td> </tr> </tbody> </table> </div>				Número n de ciclos de falla	Esfuerzo de falla, τ (ksi)	9	72
Número n de ciclos de falla	Esfuerzo de falla, τ (ksi)						
9	72						
OBSERVACIONES							
El perno ensayado disminuyó su área de contacto en la sección no roscada debido a un esfuerzo cíclico de 53,17 ksi y soportó 9 ciclos hasta su rotura final.							
Elaborado por:	Egdo. Eugenio Martínez	Revisado por:	Ing. Mg. César Arroba

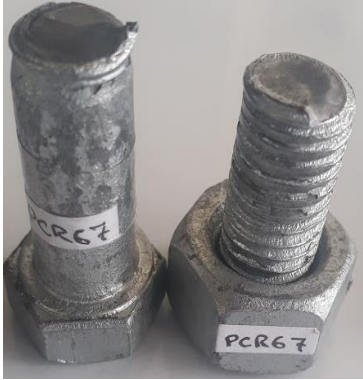
CODIGO ASIGNADO	ESFUERZO DE FALLA (τ)	TORQUE AJUSTE	CICLOS (n)
PCRG7	53,17 ksi	20 pie-lb	11
FOTOGRAFÍA DEL PERNO ENSAYADO

OBSERVACIONES			
El perno ensayado disminuyo su área de contacto en la sección no roscada debido a un esfuerzo cíclico de 53,17 ksi y soporto 11 ciclos hasta su rotura final.			
Elaborado por:	Egdo. Eugenio Martínez	Revisado por:	Ing. Mg. César Arroba

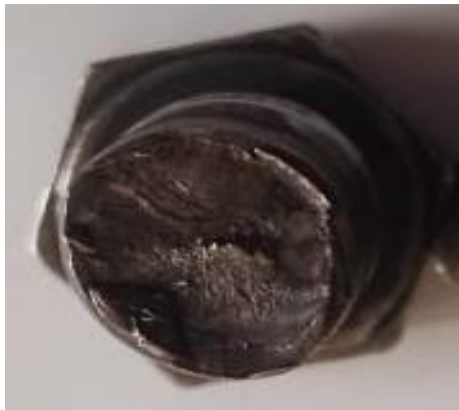
<p>El análisis de macrografía del perno muestra una clara disminución del área que fue ensayada lo cual indica una evidencia de su rotura a fatiga por cortante, contiene las líneas características de una rotura frágil después de ceder y superar su límite de rotura.</p>

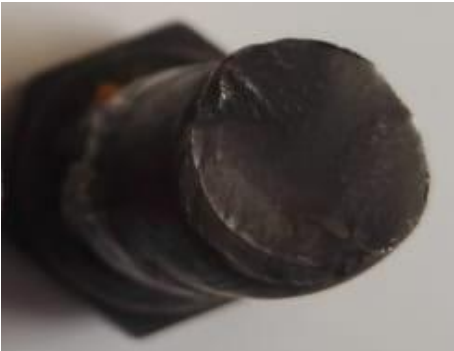
<p>El perno muestra las características de la rotura a fatiga además se puede evidenciar el lado por el cual inicio su rotura frágil hasta su falla final.</p>
FOTOGRAFÍA	EVALUACIÓN
PERNO PSRG3

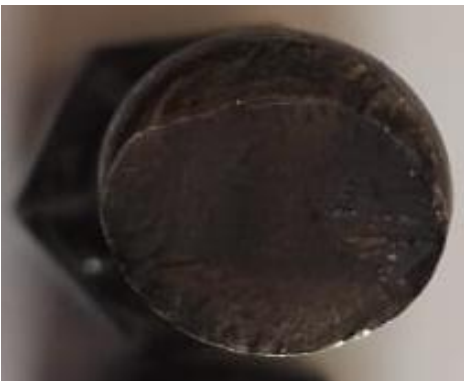
<p>El perno mostrado en la imagen contiene su sección disminuida con un claro inicio de rotura mostrando el inicio claro de la rotura frágil.</p>
FOTOGRAFÍA	EVALUACIÓN
PERNO PSRG4

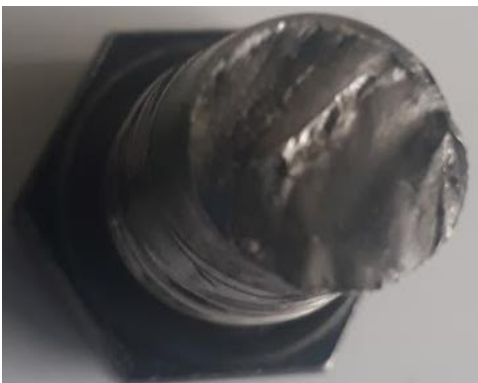
<p>El perno mostrado contiene líneas características de la rotura que se muestran como pliegues sin embargo en el centro casi existe detalles de una fractura frágil.</p>

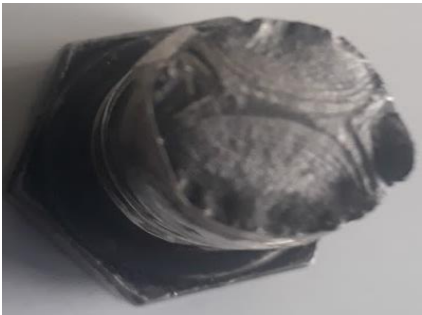
FOTOGRAFÍA		EVALUACIÓN	
PERNO PSRG5

<p>El perno de la imagen muestra claras ondulaciones del esfuerzo que soporto el perno tanto a cortante positivo como negativo</p>	
FOTOGRAFÍA		EVALUACIÓN	
PERNO PSRG6

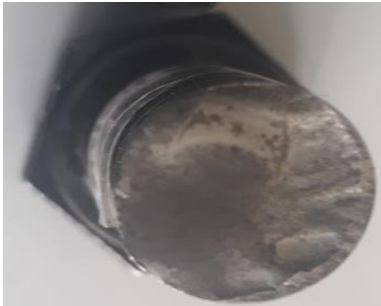
<p>El perno mostrado contiene pocos pliegues visibles sin embargo se puede notar como se desgarró la cara del perno que entra en el plano cortante.</p>	
FOTOGRAFÍA		EVALUACIÓN	
PERNO PSRG7

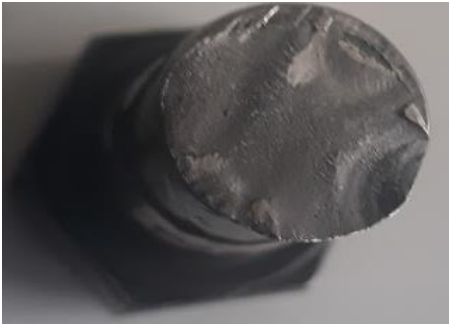
<p>El perno mostrado contiene pocos pliegues de la rotura que sufrió el elemento y en el centro se muestra una clara fractura frágil.</p>	
Elaborado por:	Egdo. Eugenio Martínez	Revisado por:	Ing. Mg. César Arroba

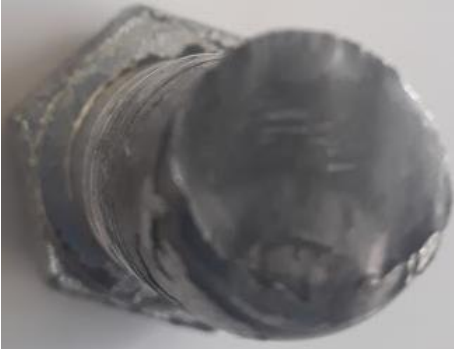
<p>El perno mostrado en la figura corresponde a una rotura donde contiene pocos pliegues de rotura los cuales no son muy evidentes, sin embargo denotan su rotura dúctil en sus extremos y frágil en el centro.</p>

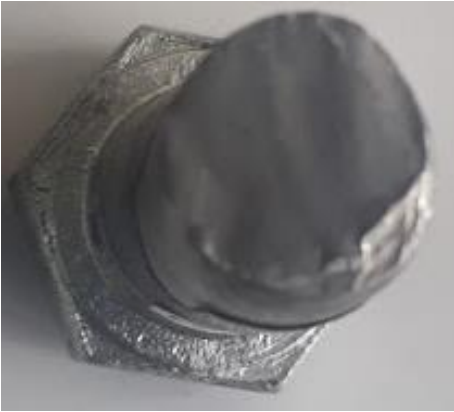
<p>El perno mostrado contiene su reducción de diámetro correspondiente con una muestra clara de fractura frágil en el centro.</p>
FOTOGRAFÍA	EVALUACIÓN
PERNO PSRG3

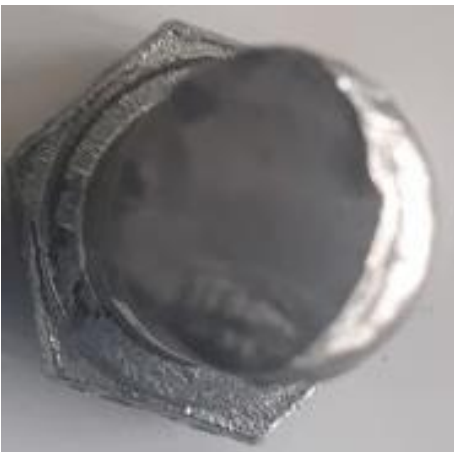
<p>El elemento mostrado en la figura muestra el inicio de la rotura en un extremo y su reducción de diámetro en sus costados.</p>
FOTOGRAFÍA	EVALUACIÓN
PERNO PSRG4

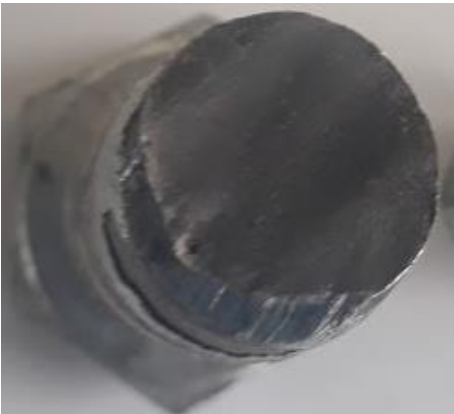
<p>Al igual que el perno anterior el perno muestra una evidente rotura frágil lo cual denota la resistencia baja del elemento.</p>

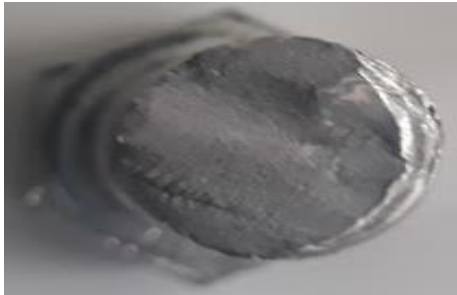
<p>El perno de la figura muestra su inicio de rotura con pocos pliegues en su superficie donde muestra la fractura frágil.</p>	
FOTOGRAFÍA		EVALUACIÓN	
PERNO PSRG6

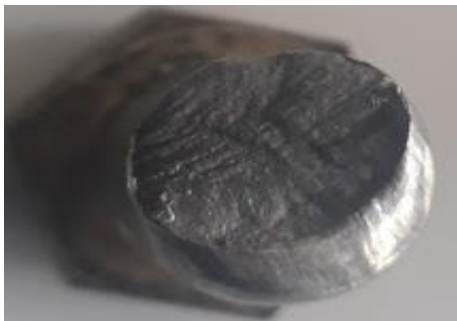
<p>El elemento de la figura muestra mejor la superficie con pliegues y el sector de rotura que cedió hasta su falla final.</p>	
FOTOGRAFÍA		EVALUACIÓN	
PERNO PSRG7

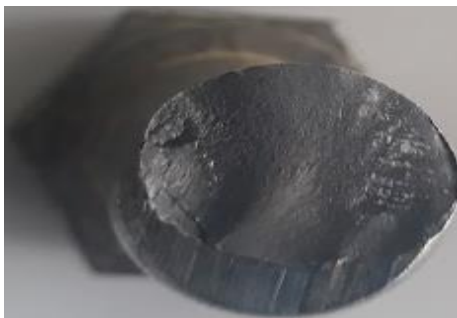
<p>El perno mostrado en la figura evidencia que su rotura fue dúctil en sus extremos mientras que en el centro fallo mas rápidamente.</p>	
Elaborado por:			
Egdo. Eugenio Martinez		Revisado por:	
		Ing. Mg. César Arroba

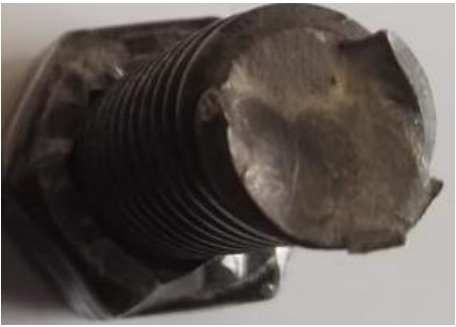
<p>El perno mostrado en la imagen muestra que su rotura fue en el centro de la rosca provocando un desgarre no uniforme.</p>	
FOTOGRAFÍA		EVALUACIÓN	
PERNO PSRG6

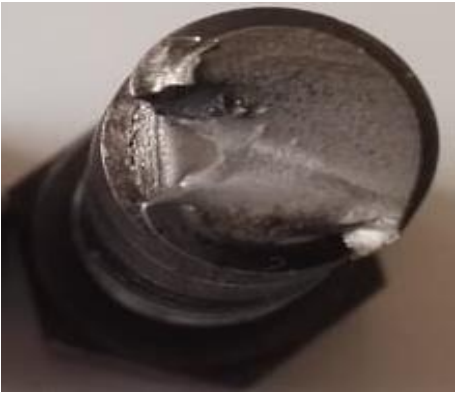
<p>El perno mostrado en la figura contiene pocos pliegues de rotura debido a su rotura y es evidente que el inicio de fractura se produjo en la rosca.</p>	
FOTOGRAFÍA		EVALUACIÓN	
PERNO PSRG7

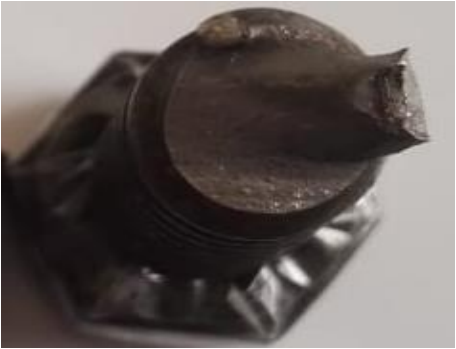
<p>El perno mostrado en la figura contiene su borde fracturado en la rosca del elemento y además es evidente el inicio de la fractura.</p>	
Elaborado por:	Egdo. Eugenio Martinez	Revisado por:	Ing. Mg. César Arroba

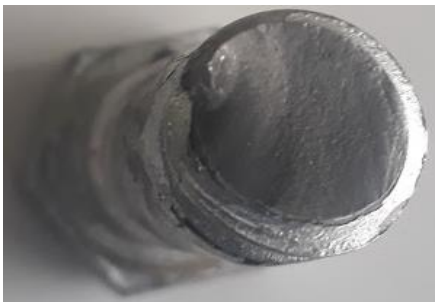
<p>Este elemento de sujeción muestra que igualmente tuvo una rotura frágil sin embargo su rotura muestra el inicio de grieta que provoca su rotura por lo cual desgarró el diente del perno provocando su falla.</p>

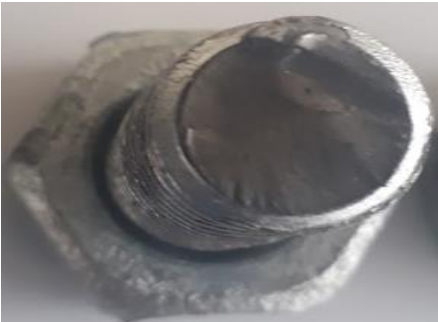
<p>El perno ensayado mostrado en la figura denota su fractura frágil con inicio de grieta en la rosca.</p>
FOTOGRAFÍA	EVALUACIÓN
PERNO PCRG3

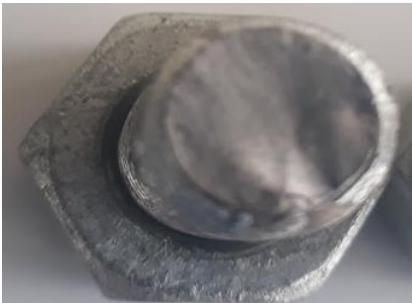
<p>El perno mostrado contiene igualmente su rotura de modo frágil.</p>
FOTOGRAFÍA	EVALUACIÓN
PERNO PCRG4

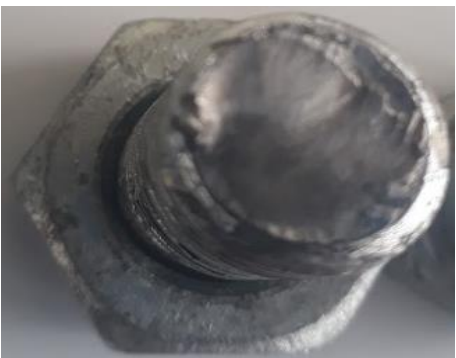
<p>El perno mostrado en la figura evidencia que la rosca influye mucho en su rotura y se observa su inicio de fractura.</p>
FOTOGRAFÍA	EVALUACIÓN
PERNO PCRG5

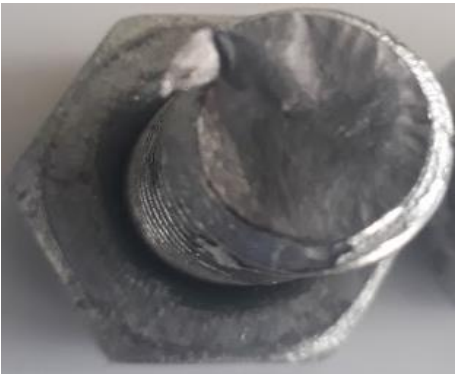
<p>El perno mostrado en la figura contiene su borde fracturado en la rosca del elemento y además es evidente el inicio de la fractura.</p>		
FOTOGRAFÍA	EVALUACIÓN		
PERNO PCRG6

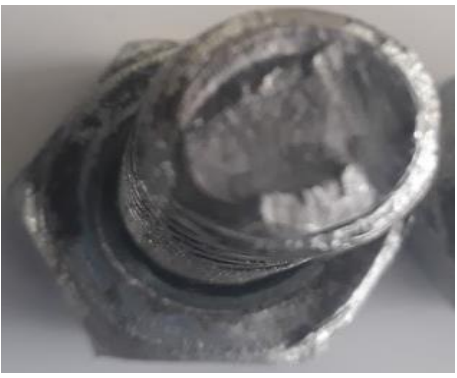
<p>El perno mostrado en la imagen muestra que su rotura fue en el centro de la rosca provocando un desgarre no uniforme.</p>		
FOTOGRAFÍA	EVALUACIÓN		
PERNO PCRG7

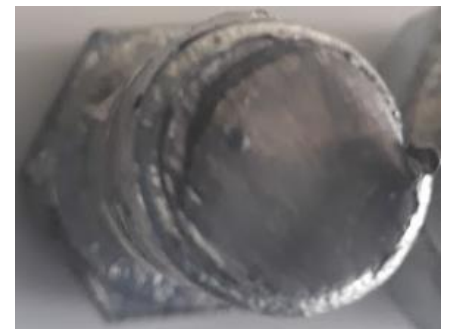
<p>El perno mostrado igual que los casos anteriores muestra su fractura frágil con su borde sin pliegues.</p>		
Elaborado por:	Egdo. Eugenio Martínez	Revisado por:	Ing. Mg. César Arroba

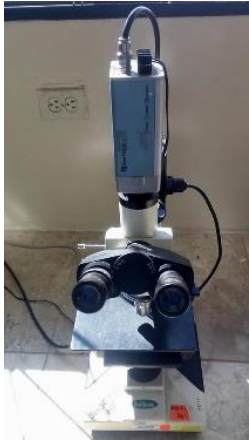
ENSAYO METALGRÁFICO			
Datos informativos:			
Tipo de Estudio:	De laboratorio	Ensayo N°:	01
Identificación del componente:	Perno SAE grado 5 - PSM1		
Centro de análisis y estudio:	Laboratorio de Materiales FICM- UTA		
Fecha:	12/06/2018	Ciudad:	Ambato
Responsable:	Egdo. Eugenio Martinez	Supervisado por:	Ing. Mg. César Arroba
PARAMETROS			
Maquina/Equipo:	Microscopio Metalográfico

Marca:	VANGUARD		
Modelo:	N267521		
Magnificación:	40-400X		
Filtro:	4 colores		
Iluminación:	Luz fluorescente		
Alimentación:	110 V		
PARAMETROS DEL ENSAYO METALGRÁFICO

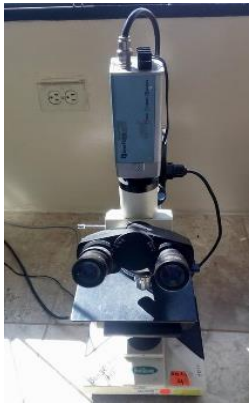
Diámetro:	1/2 in	Longitud:	3 in
Sección: ensayada.	Sin Rosca	Temperatura de ensayo:	24 °C
PARÁMETROS			
Maquina/Equipo:	Microscopio Metalográfico

Marca:	VANGUARD		
Modelo:	N267521		
Magnificación:	40-400X		
Filtro:	4 colores		
Iluminación:	Luz fluorescente		
Alimentación:	110 V
