UNIVERSIDAD TÉCNICA DE AMBATO

**“RIESGOS POR ILUMINACIÓN EN CENTROS DE TRABAJO DE
LA COOPERATIVA DE TRANSPORTES TRASANDINA EXPRESS.”**

Proyecto de Trabajo de Graduación Modalidad: Proyecto de Investigación,
presentado previo la obtención del título de Ingeniero Industrial en Procesos de
Automatización.

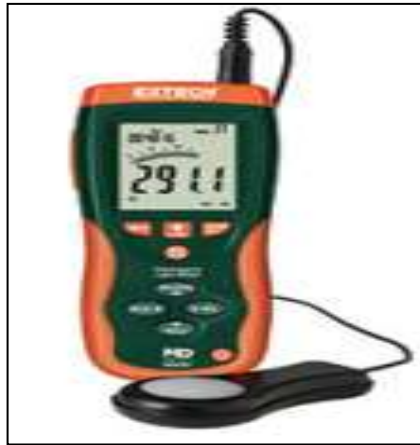
Fig. 7: Luxómetro digital [53].

Instrumento de medición que permite medir simple y rápidamente la iluminancia real y no subjetiva de un ambiente. La unidad de medida es lux (lx). Contiene una célula fotoeléctrica que capta la luz y la convierte en impulsos eléctricos, los cuales son interpretados y representada en un display o aguja con la correspondiente escala de luxes (ver Fig.7) [53].

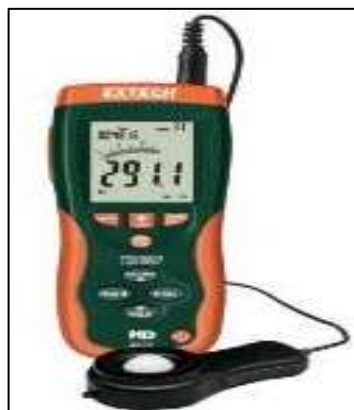
Fig. 10: Luxómetro digital EXTECH HD 450 [64].

El equipo de medición a utilizar es un luxómetro digital EXTECH modelo HD 450, figura 10, la tabla 6 muestra la especificación general del equipo. El certificado de calibración, manual de usuario y características técnicas se detalla en el Anexo 9 respectivamente. Para obtener los datos de medición se utiliza el software del equipo HD 450 [64].

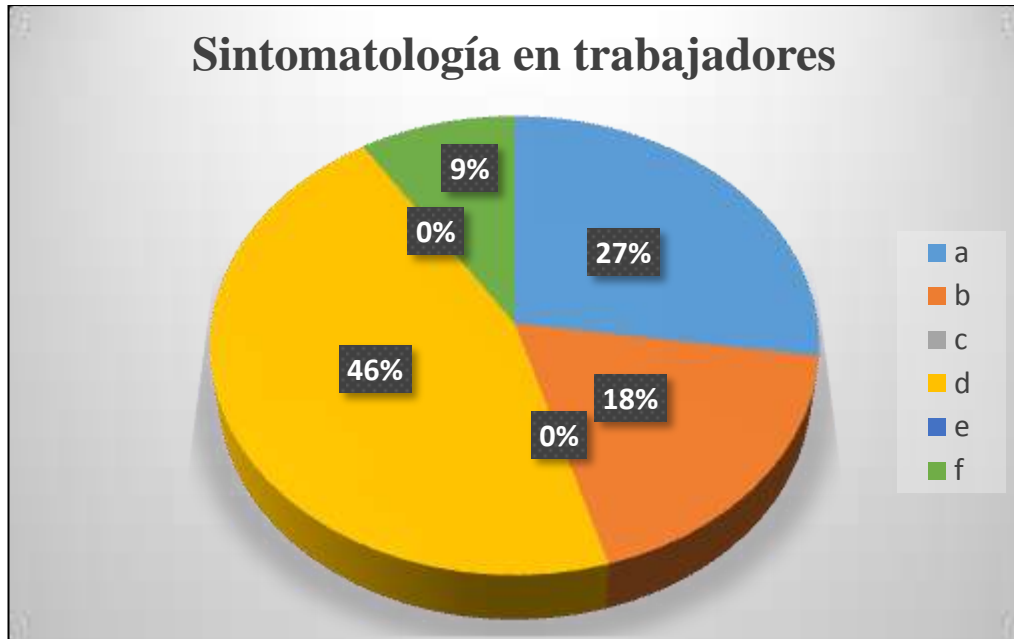
Fig. 18: Sintomatología en trabajadores por condiciones de iluminación.

- a. Fatiga en los ojos.
- b. Visión borrosa.
- c. Sensación de tener un velo delante de los ojos.
- d. Vista cansada.
- e. Picor de ojos.

f. Pesadez en los párpados

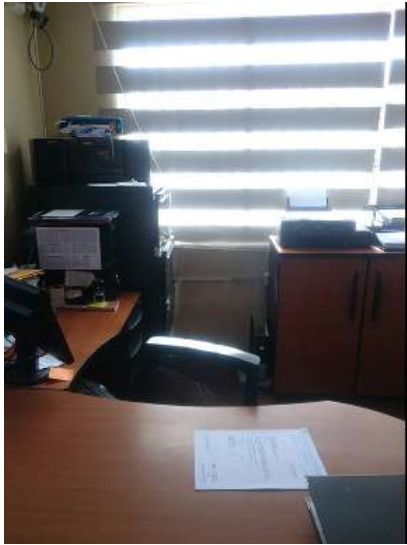
<p>Existe solo una luminaria ubicada en la parte superior del cuadrante, las especificaciones de la misma ya estudiadas en el reconocimiento de las condiciones de iluminación, la misma está localizada en el centro del cuadrante lo que permite que no haya una mala iluminación además de que en este centro de trabajo existen dos amplios ventanales lo cual ayuda a que entre luz natural y así además de ocupar la luz artificial se complemente con la luz natural y así no exista deficiencia en la iluminación de este centro de trabajo en sus horas laborables; la luminarias se encienden al iniciar la jornada de trabajo y conforme pasan las horas y, el trabajador la apagan según su necesidad de iluminación.</p>

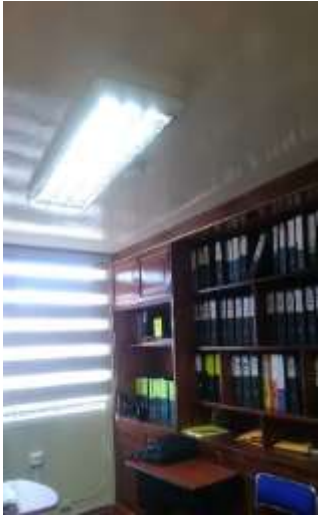
<p>En este centro de trabajo existe una sola luminaria centrada que abarca la iluminación de toda la oficina la misma que también posee un ventanal en el lado posterior de la oficina la cual brinda iluminación natural y esto provee una mejor visualización del trabajador al realizar sus actividades en la jornada laboral ya que la luminaria está empotrada una altura de 2,46 metros a partir del plano de trabajo, debido a esta significativa altura el número de zonas a evaluar es apenas de 4 puntos existentes; la luminarias se encienden al iniciar la jornada de trabajo y la apagan al final de la jornada de trabajo, o dependiendo de la necesidad del trabajador.</p>

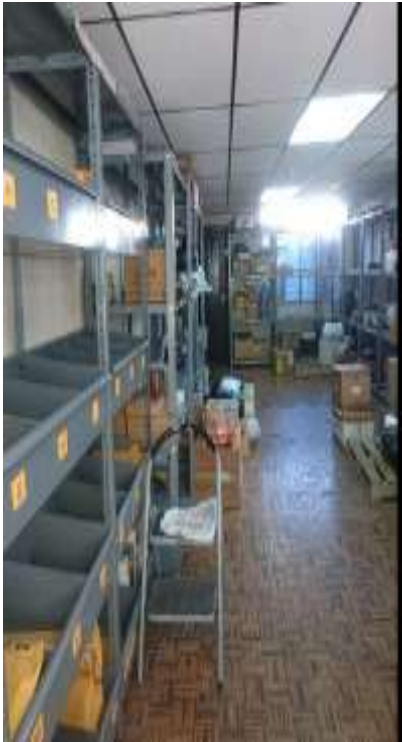
<p>Este centro de trabajo se encuentra en la primera planta y cuenta con 3 luminarias fijas centradas empotradas ,en toda el área de este cuadrante los mismos que se encuentran colocados en fila, esta oficina cuenta con un ventanal en la parte frontal para la atención al cliente por el cual ayuda a que pueda entrar luz natural y complementar la iluminación artificial con la natural ya que como posee una área amplia se puede denotar que se debe mantener encendidas las luminarias en toda la jornada laboral ya que ni la misma satisface al momento de cumplir con sus actividades cada uno de los trabajadores a por lo que algunas luminarias no se encuentran en condiciones óptimas y demuestran fallas al momento de estar encendidas, las luminarias están empotradas una altura de 2,46 metros a partir del plano de trabajo, debido a esta distribución de las luminarias en este centro de trabajo se debe tomar las mediciones en 8 puntos específicos</p>

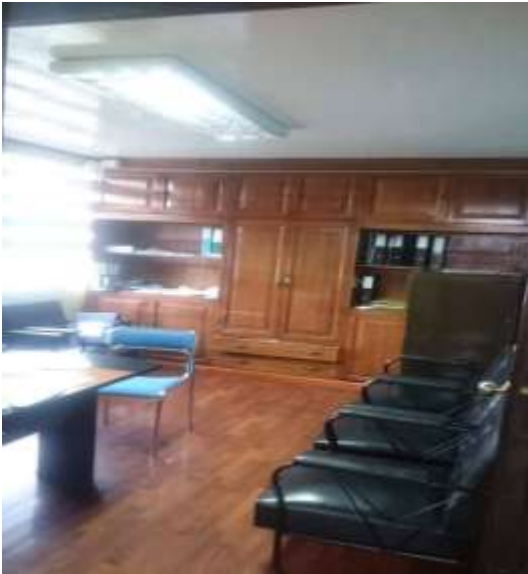
FIGURA DEL CENTRO DE TRABAJO	DESLUMBRAMIENTOS:

<ul style="list-style-type: none"> ➤ Consta de una ventana grande al lado izquierdo del centro de trabajo. ➤ Las persianas de la ventanas permanece abierta durante toda la jornada laboral pero la luz solar se refleja en la pantalla de visualización. ➤ En diversas sitios del centro de trabajo se puede determinar que existen reflejos de luz ➤ La disposición de las luminarias en esta oficina es un poco deficiente.
FIGURA DEL PLANO DE VISUALIZACIÓN	OBSERVACIONES:

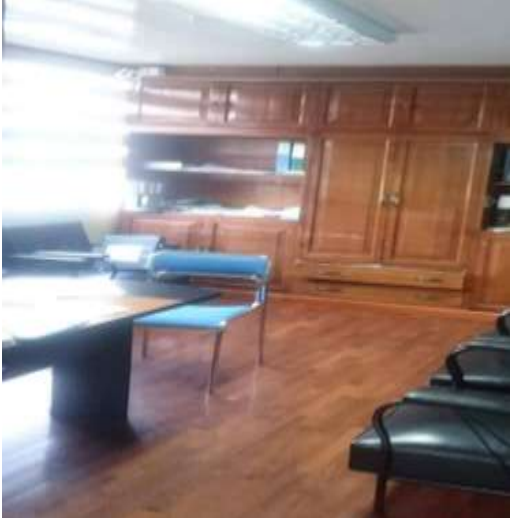
<ul style="list-style-type: none"> ➤ Utilizan luz artificial la cual permanece encendida toda la jornada laboral ➤ Consta reflejos molestos en algunas zonas del entorno visual. ➤ En el centro de trabajo se realizan tareas que requieren procesamiento de información. ➤ En el puesto de trabajo existen luces que parpadean ➤ Se trabaja diariamente con una pantalla de visualización.

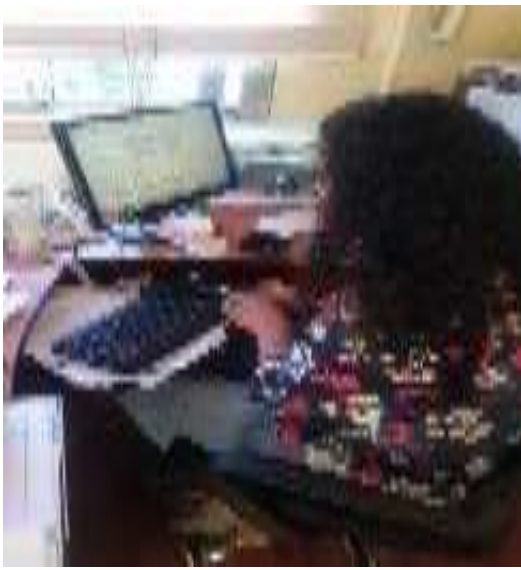
FIGURA DEL CENTRO DE TRABAJO	DESLUMBRAMIENTOS:

<ul style="list-style-type: none"> ➤ Consta de una ventana grande al lado derecho y otra al frente del centro de trabajo. ➤ Las persianas de las dos ventanas permanecen abiertas durante toda la jornada laboral. ➤ En diversos sitios del centro de trabajo se puede determinar que existen reflejos de luz
FIGURA DEL PLANO DE VISUALIZACIÓN	OBSERVACIONES:

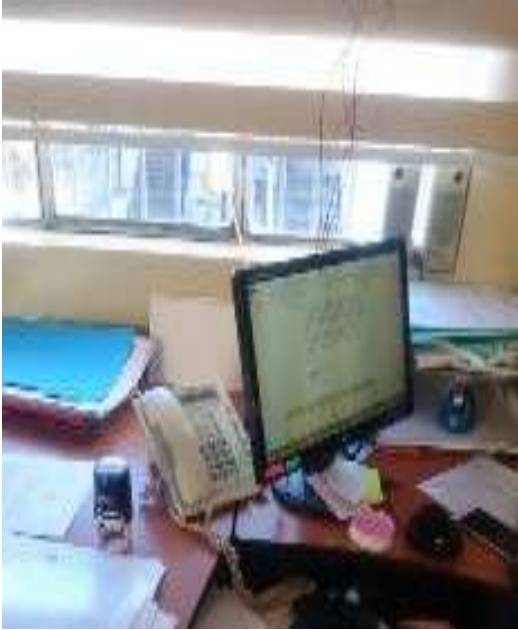
<ul style="list-style-type: none"> ➤ En este centro de trabajo existe tanto luz natural y artificial la cual está encendida durante toda la jornada ➤ Las tareas que se realizan requieren de análisis y procesamiento de información. ➤ Consta de piso flotante. ➤ En el puesto de trabajo hay algunas luces que parpadean ➤ Se trabaja diariamente con una pantalla de visualización.

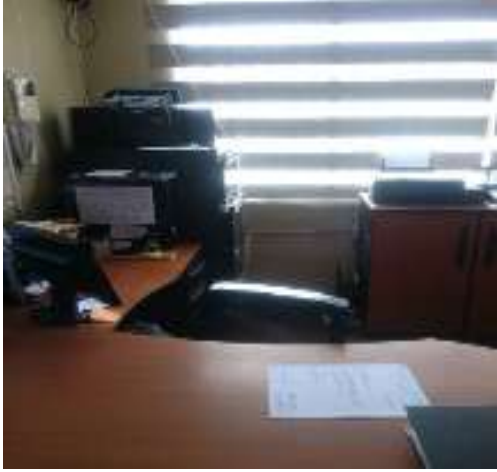
FIGURA DEL CENTRO DE TRABAJO	DESLUMBRAMIENTOS:

<ul style="list-style-type: none"> ➤ Esta oficina consta de una ventana grande en la parte posterior del escritorio y un armario que cubre toda la pared del lado izquierdo de la oficina q reduce la entrada de luz natural ➤ En algunos lugares del centro de trabajo se puede determinar que existe reflejo de luz. ➤ Las persianas de la ventana permanecen abiertas durante toda la jornada laboral pero la luz natural se refleja en la pantalla de visualización.
FIGURA DEL PLANO DE VISUALIZACIÓN	OBSERVACIONES:

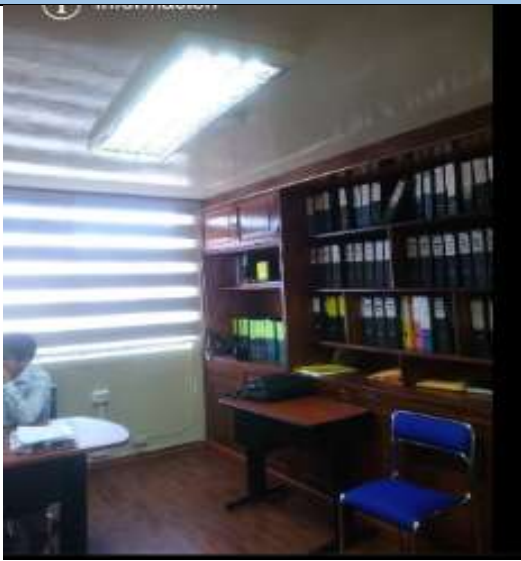
<ul style="list-style-type: none"> ➤ Las tareas que se realizan requieren de procesamiento de información y digitalización constante además de análisis de diversos datos. ➤ Utilizan luz artificial la cual permanece encendida toda la jornada laboral y consta de piso flotante. ➤ En ciertos puntos del puesto de trabajo se puede observar que hay luces que están intermitentes. ➤ Toda la jornada laboral se trabaja con una pantalla de visualización.

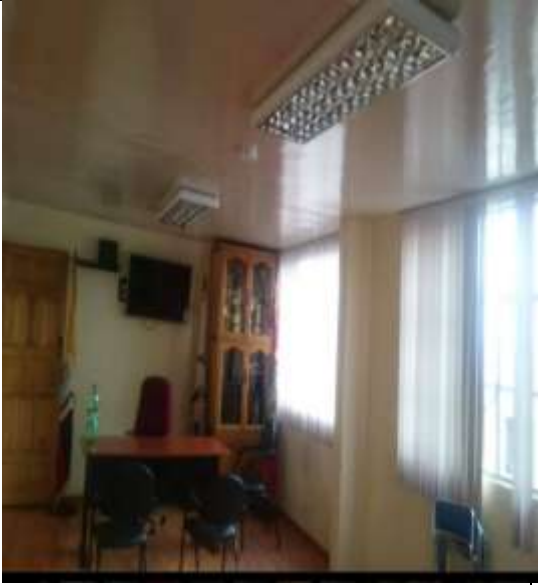
<ul style="list-style-type: none"> ➤ Consta de tres ventanas grande al lado derecho y otra al frente del centro de trabajo. ➤ Las persianas de todas las ventanas permanecen abiertas durante toda la jornada laboral ➤ Existen reflejos de luz además de deslumbramientos existentes por la primera luminaria la cual es muy brillante.
FIGURA DEL PLANO DE VISUALIZACIÓN	OBSERVACIONES:
 	<ul style="list-style-type: none"> ➤ Se realiza tareas que se realizan requieren de análisis ➤ En el centro de trabajo existen luces que parpadean

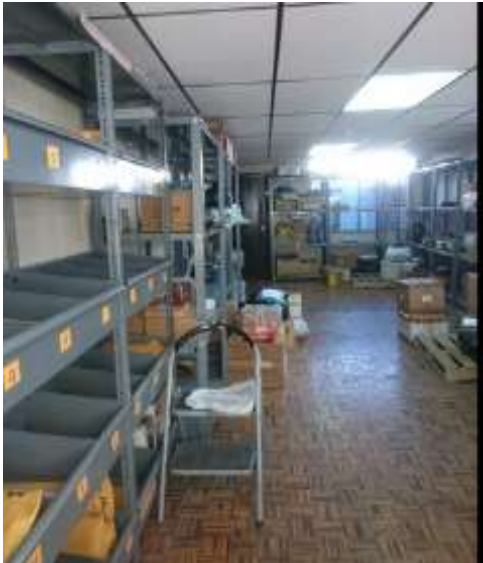
FIGURA DEL CENTRO DE TRABAJO	DESLUMBRAMIENTOS:

<ul style="list-style-type: none"> ➤ Consta de una ventana grande al frente del centro de trabajo en la cual la luz solar se refleja y afecta la visualización. ➤ En este centro de trabajo la disposición de las luminarias es defectuoso además de que la luz reflejada concuerda con la línea de visión.
FIGURA DEL PLANO DE VISUALIZACIÓN	OBSERVACIONES:

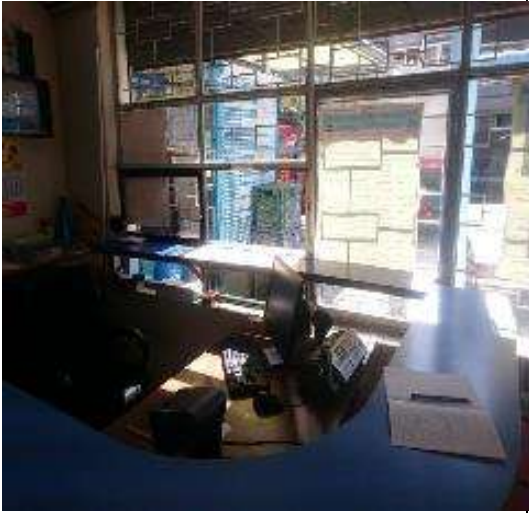
<ul style="list-style-type: none"> ➤ Las tareas que se realizan requieren de análisis y procesamiento de información para la base de datos ➤ Se trabaja diariamente con una pantalla de visualización. ➤ En el centro de trabajo existen luces que parpadean

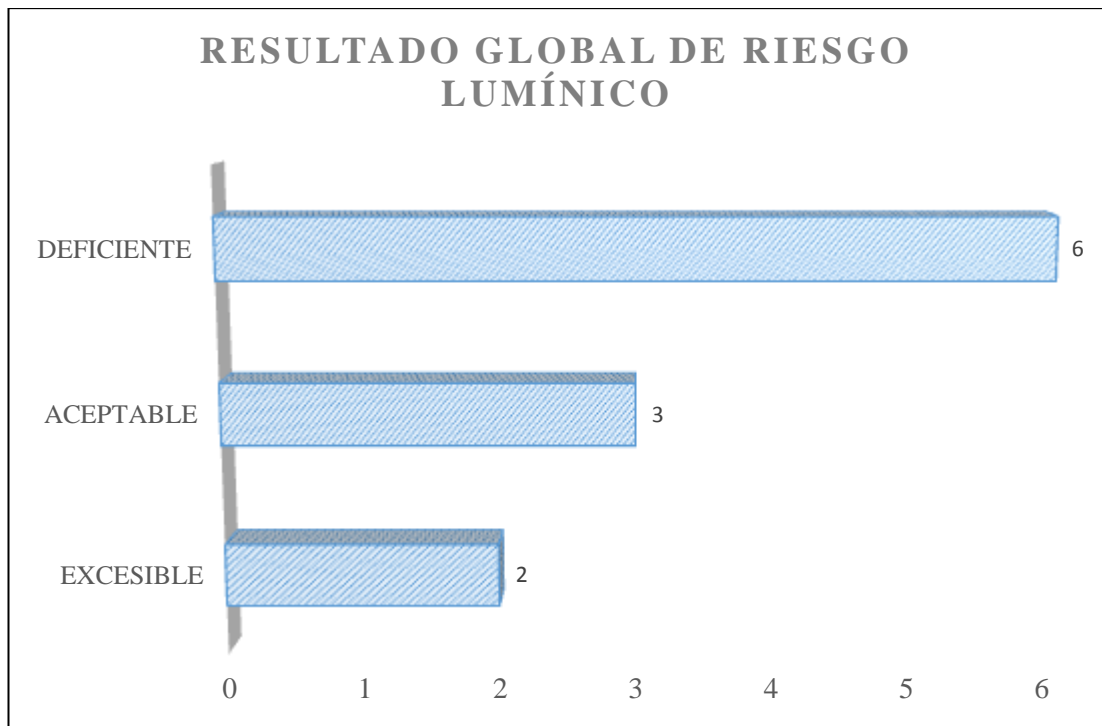
Se aprecia que para los centros de trabajo de la Cooperativa de Transportes Trasandina Express después del análisis y según las valoraciones de iluminación se determina el nivel lumínico en toda la jornada laboral como se muestra a continuación

Fig. 46: Resultado Global de los niveles de riesgo Lumínico

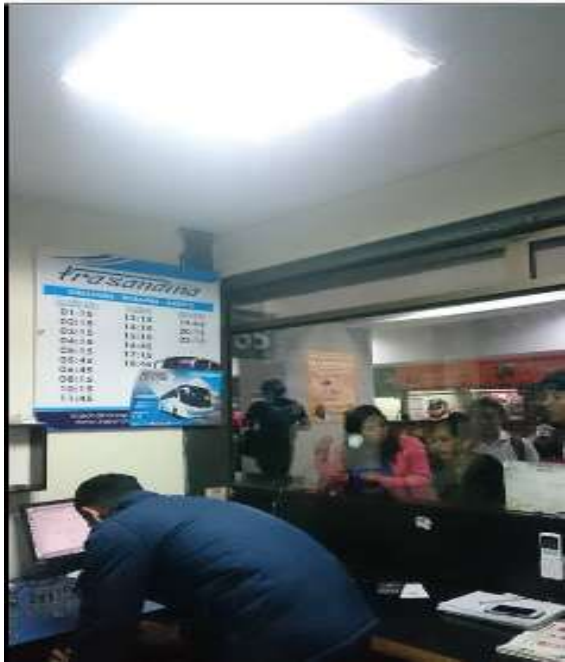
<p>The photograph shows an interior view of a service center. A large, bright, rectangular ceiling light fixture is the central focus. In the foreground, a man in a blue shirt is seated at a desk, working on a computer. In the background, several other people are visible at service counters. A sign with the word 'Trasandino' is mounted on the wall.</p>	<p>Existe una sola luminaria centrada la cual esta empotrada y abarca la iluminación de toda la oficina la misma que también posee un ventanal en el lado frontal de la oficina la cual brinda iluminación natural y esto provee una mejor visualización del trabajador al realizar sus actividades diariamente ya que la luminaria está empotrada una altura de 4,26 metros a partir del plano de trabajo, según la distribución de luminarias se debe tomar las mediciones en 4 puntos determinados ; la luminarias se encienden al iniciar la jornada de trabajo y la apagan al final de la jornada de trabajo, o dependiendo de la necesidad del trabajador.</p>

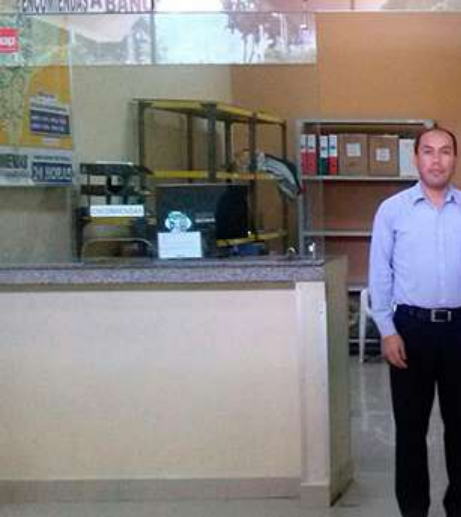
FIGURA DEL CENTRO DE TRABAJO	DESLUMBRAMIENTOS:

<ul style="list-style-type: none"> ➤ Consta de una ventanilla al frente del centro de trabajo además de un ventanal al frente del mismo en vez de pared lo cual produce que la luz solar se refleje en la pantalla de visualización. ➤ Existe un letrero de luces que produce mayor iluminación pero a la vez este se refleja un poco con una parte de la ventanilla ➤ Esta ventanilla permanece totalmente descubierta durante toda la jornada laboral ➤ En diversos sitios del centro de trabajo se puede determinar que existen reflejos de luz tanto de la natural como artificial
FIGURA DEL PLANO DE VISUALIZACIÓN	OBSERVACIONES:

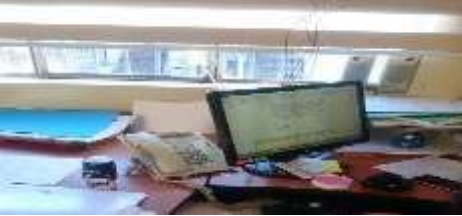
<ul style="list-style-type: none"> ➤ Las tareas que se realizan requieren de procesamiento de diversa información además de actualización constante de una base de datos ➤ Durante toda la jornada laboral se utiliza una pantalla de visualización. ➤ En el puesto de trabajo hay una luminarias que parpadea

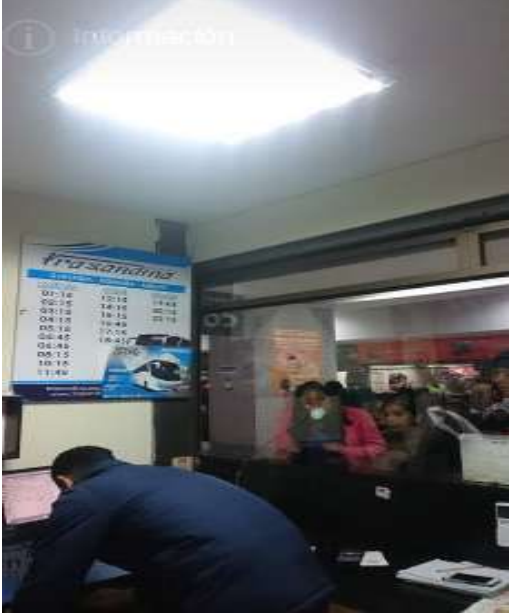
<ul style="list-style-type: none"> ➤ Consta de una ventanilla al frente del centro de trabajo el cual produce que la luz se refleje en la pantalla de visualización. ➤ Existe deslumbramientos debido a la ventanilla frente al trabajador. ➤ La ubicación de la luminarias no es muy adecuada por lo cual la luz reflejada coincide con la línea de visión. 	
FIGURA DEL PLANO DE VISUALIZACIÓN		OBSERVACIONES:

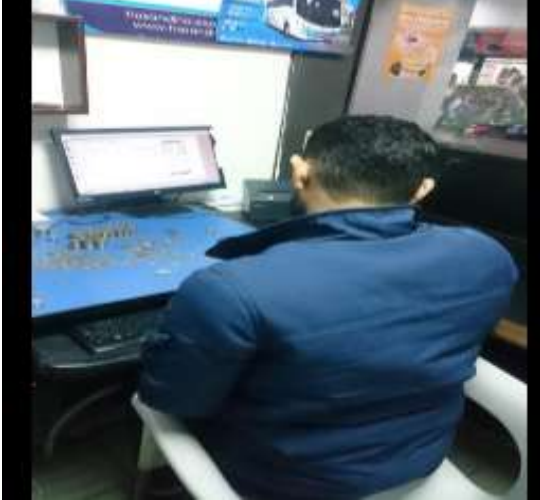
<ul style="list-style-type: none"> ➤ Las tareas que se realizan en esta oficina requieren recolección y procesamiento de información. ➤ La oficina es un cubículo con paredes de vidrio. ➤ Toda la jornada laboral se trabaja con una pantalla de visualización. ➤ Existe reflejos inadecuados en la propia tarea y en ciertas superficies del medio visual.

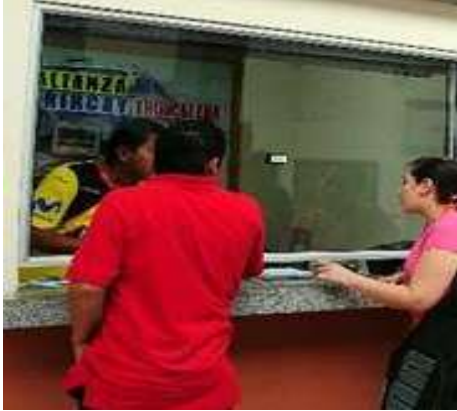
FIGURA DEL CENTRO DE TRABAJO	DESLUMBRAMIENTOS:

<ul style="list-style-type: none"> ➤ Consta de una ventanilla para atención al público la cual causa deslumbramientos debido a la pared de vidrio se encuentra frente al trabajador. ➤ En determinados puntos del centro de trabajo se puede determinar que existen reflejos de luz además de que la luz reflejada coincide con la línea de visión.
FIGURA DEL PLANO DE VISUALIZACIÓN	OBSERVACIONES:

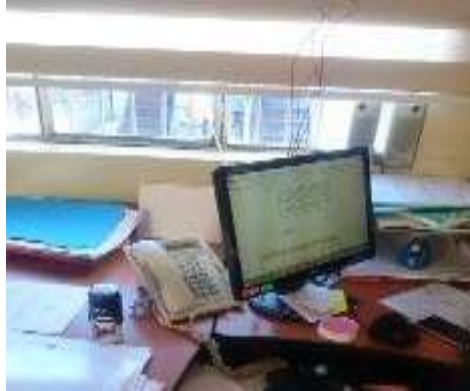
<ul style="list-style-type: none"> ➤ Toda la jornada laboral se utiliza una pantalla de visualización para realizar sus diferentes actividades ➤ Existe reflejos inadecuados en la propia tarea y en las áreas del entorno visual que dificulta la visión al trabajador ➤ Las tareas que se realizan requieren de análisis y procesamiento y clasificación de información.

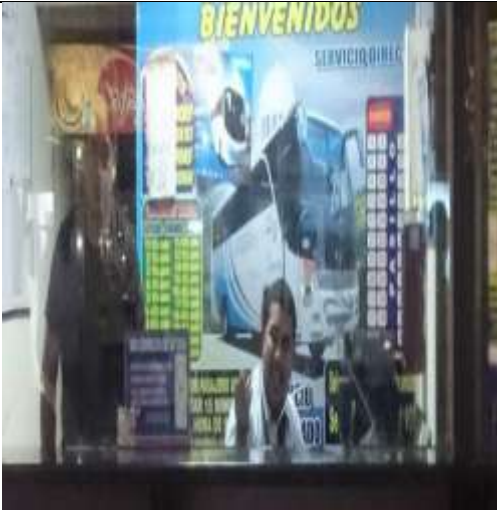
<p>trabajo se puede determinar que existen reflejos de luz.</p> <ul style="list-style-type: none"> ➤ Consta de una ventanilla al frente del centro de trabajo el cual produce que la luz se refleje en la pantalla de visualización. ➤ La ubicación de la luminarias no es muy adecuada por lo cual la luz reflejada coincide con la línea de visión además de que dos luminarias están defectuosas y producen que haya deficiencia de luz en determinados puntos
<p>FIGURA DEL PLANO DE VISUALIZACIÓN</p>	<p>OBSERVACIONES:</p>

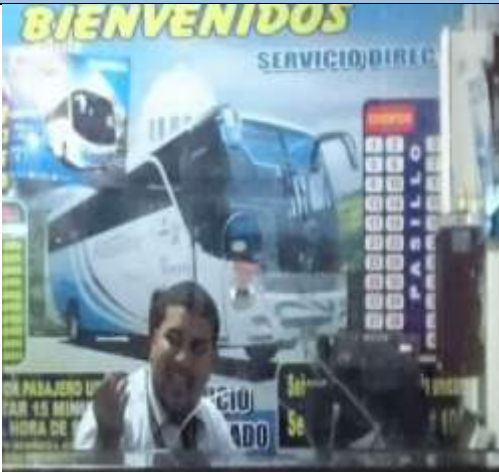
<ul style="list-style-type: none"> ➤ En este centro de trabajo se realizan tareas que requieren de recolección y procesamiento y clasificación de diversa información. ➤ En el centro de trabajo existen luces que parpadean ➤ Toda la jornada laboral se trabaja con una pantalla de visualización.

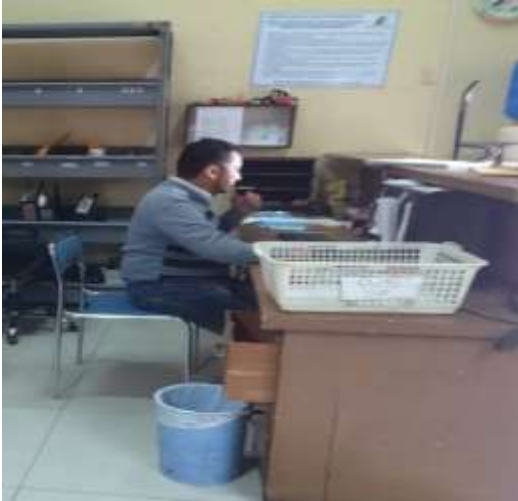
FIGURA DEL CENTRO DE TRABAJO	DESLUMBRAMIENTOS:

<ul style="list-style-type: none"> ➤ En determinados puntos del centro de trabajo se puede determinar que existen reflejos de luz además de que la luz reflejada coincide con la línea de visión.
FIGURA DEL PLANO DE VISUALIZACIÓN	OBSERVACIONES:

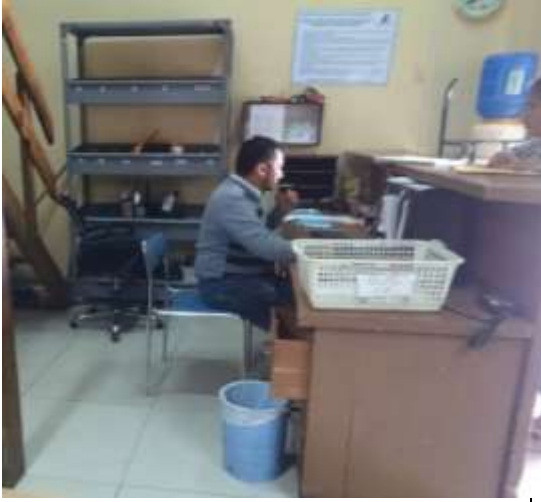
<ul style="list-style-type: none"> ➤ Toda la jornada laboral se utiliza una pantalla de visualización para realizar sus diferentes actividades ➤ La oficina es un cuarto con paredes de cemento y piso y muebles de oficina de madera ➤ Existe reflejos inadecuados en la propia tarea y en las áreas del entorno visual que dificulta la visión del oficinista ➤ Realizan tareas que se requieren de procesamiento y clasificación de información.

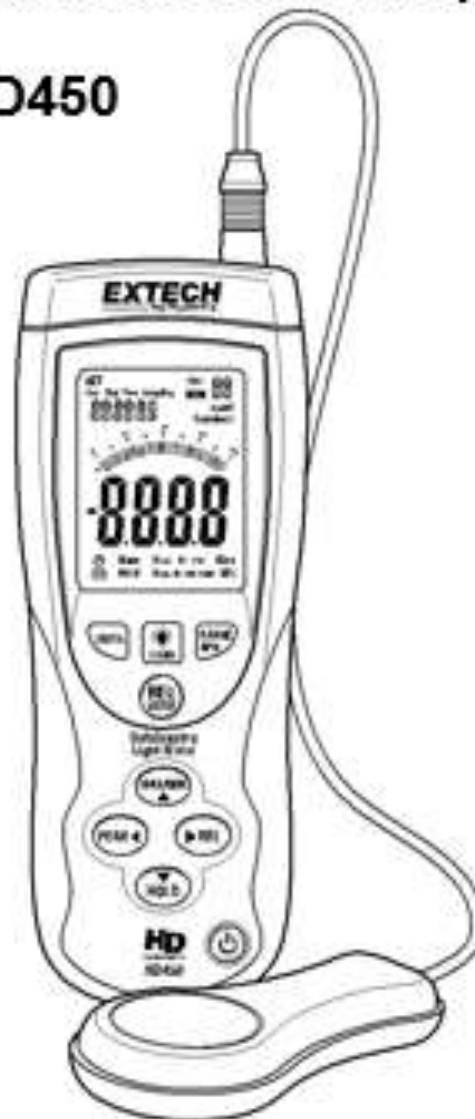
Modelo HD450

Luxómetro Digital Registrador para Servicio Pesado con interfase para PC

Agradecemos su compra del Luxómetro digital HD450 de Extech. El HD450 mide iluminancia en Lux y Bújnas pie (Fc). El HD450 es un registrador de datos e incluye una conexión para PC y software compatible Windows™ para descarga de datos. Usted puede guardar hasta 16,000 lecturas en el medidor para descargar a una PC o guardar y ver 99 lecturas directamente en la pantalla LCD del medidor. Este medidor se embarca probado y calibrado y con uso adecuado le proveera muchos años de servicio confiable.

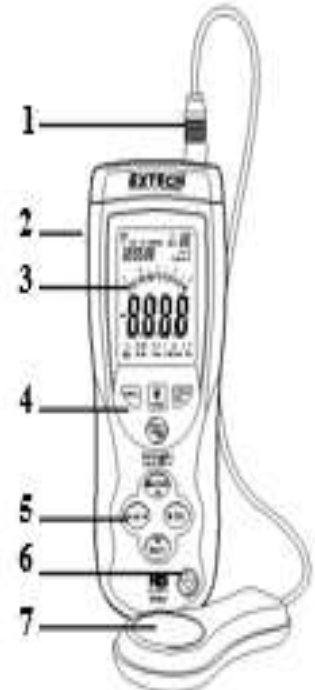
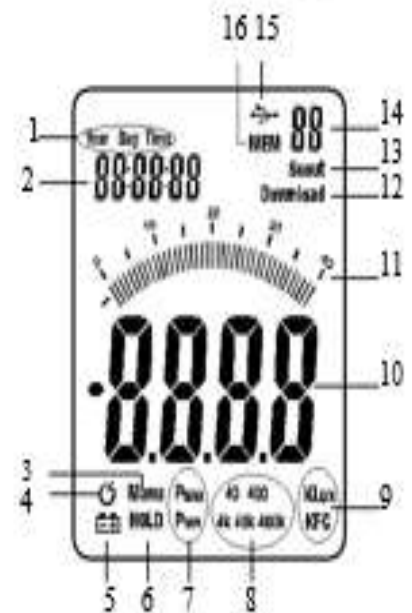
Descripción de la pantalla

1. Modos de configuración del reloj
2. Pantalla de reloj
3. Icono de modo relativo
4. Icono de apagado automatico (APO)
5. Icono de batería débil
6. Icono de retención de datos
7. Modos de retención de picos
8. Indicadores de escala
9. Unidad de medida
10. Pantalla digital
11. Grafica de barras pantalla
12. Icono Descargar datos a PC
13. Conexión serial de PC activa
14. Número de dirección de memoria
15. Icono de conexión USB a PC
16. Icono de memoria

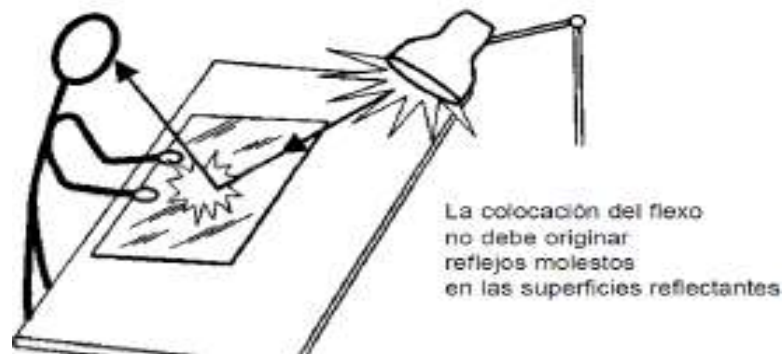
- En caso de trabajar con pantallas de visualización, emplear modelos con tratamiento antirreflejo o, en su defecto, incorporar filtros antirreflejos.
- Estudiar la posibilidad de recubrir las superficies reflectantes con materiales de aspecto mate.
- Reorientar el puesto.
- Localizar las fuentes que causan los reflejos y actuar sobre ellas mediante su apantallamiento o cambio de situación.
- Actuar, en su caso, sobre la iluminación localizada, flexos, etc., si éstos son los que causan los reflejos (Ver Fig. 77).

Fig. 77: Reflejos molestos [68].

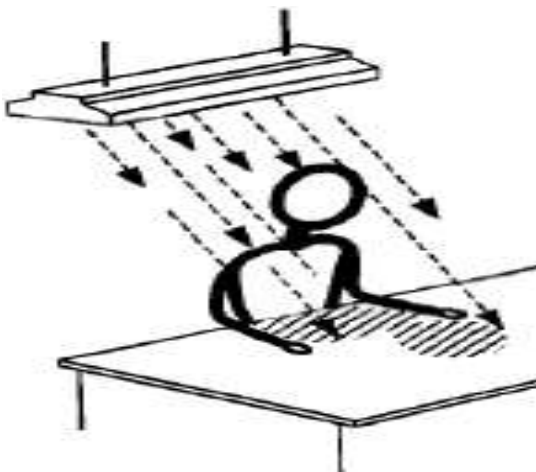
- Colocar las luminarias respecto al puesto (o el puesto respecto a las luminarias) de forma que la luz incida lateralmente en la tarea, por ambos lados [68].
- Incrementar la componente de luz indirecta usando colores claros para el techo y las paredes.
- Proporcionar iluminación localizada [68] .

Fig. 78: Luminarias respecto al puesto de trabajo [68].
