UNIVERSIDAD TÉCNICA DE AMBATO
FACULTAD DE INGENIERÍA CIVIL Y MECÁNICA

“ANÁLISIS DE RECUBRIMIENTOS ANTICORROSIVOS APLICADO AL
ACERO DE ALTA RESISTENCIA Y BAJA ALEACIÓN (HSLA) ASTM A
1011 GR 50 Y SU INCIDENCIA EN LA TASA DE CORROSIÓN PARA
APLICACIONES EN LA INDUSTRIA METALMECÁNICA”

Trabajo de Titulación

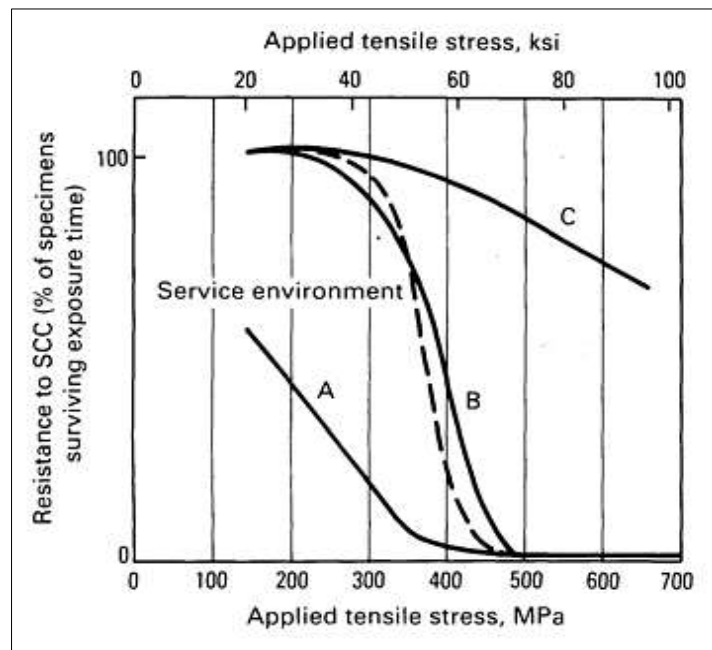
Fig. 2.2.- Correlación de datos de pruebas de laboratorio con datos de prueba de campo o experiencia de servicio.

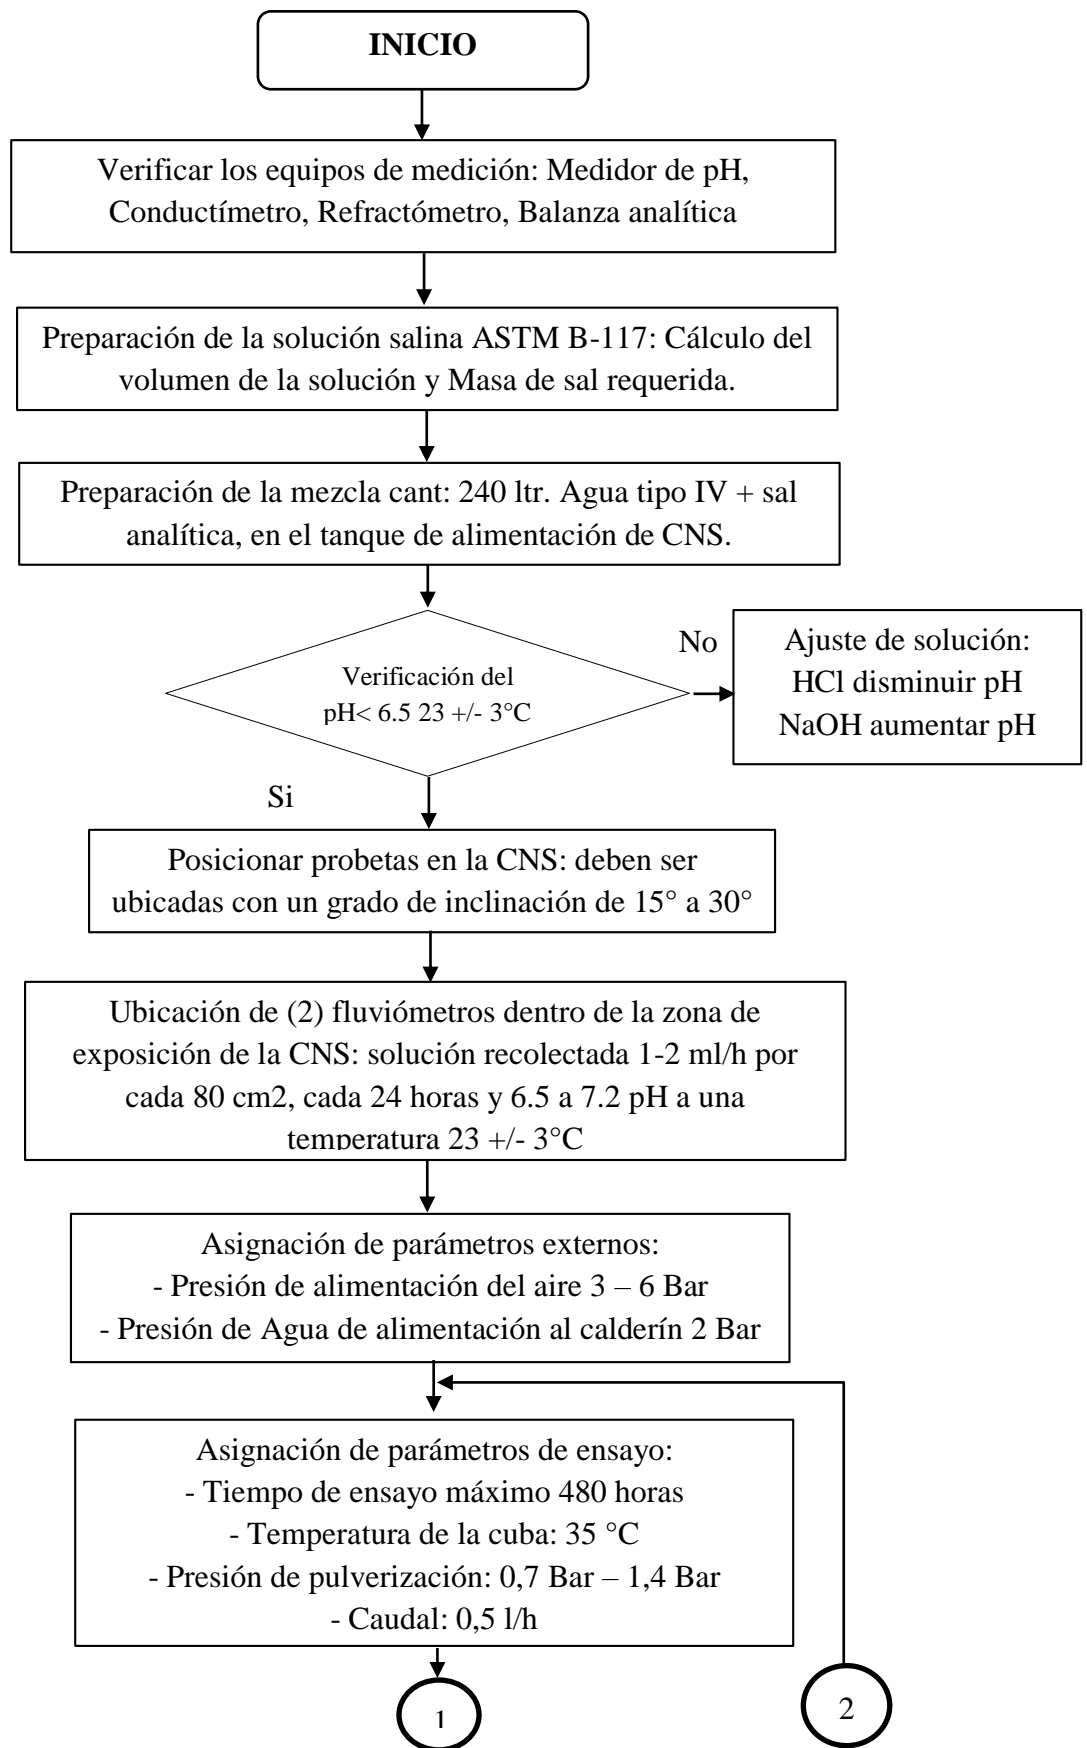
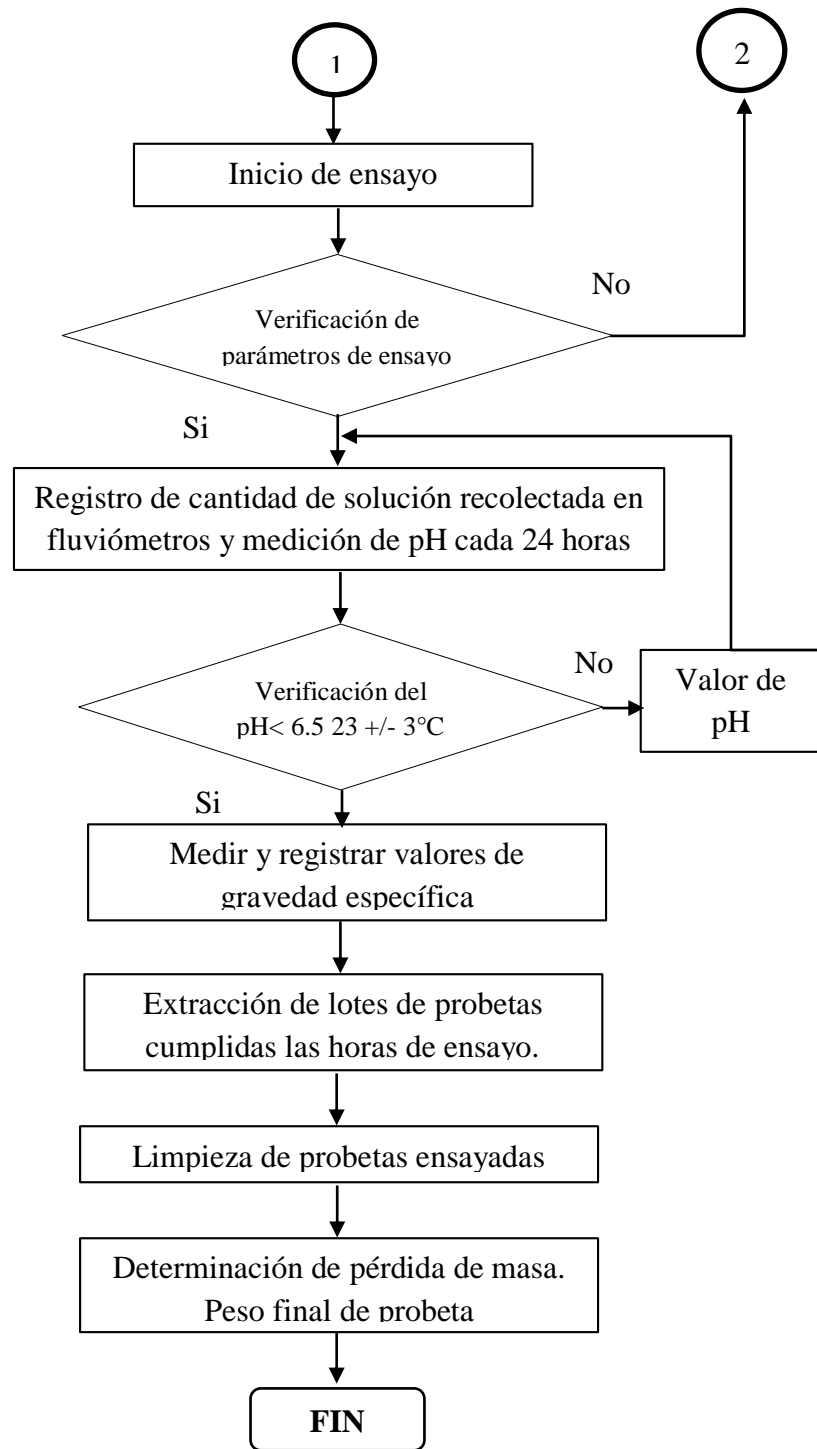
Fig 3.9.- Diagrama de flujo para el procedimiento de ensayo de CNS

Para desarrollar un adecuado ensayo de corrosión se seguirán las instrucciones detalladas en el diagrama de flujo mostrado en la Figura 3.9.

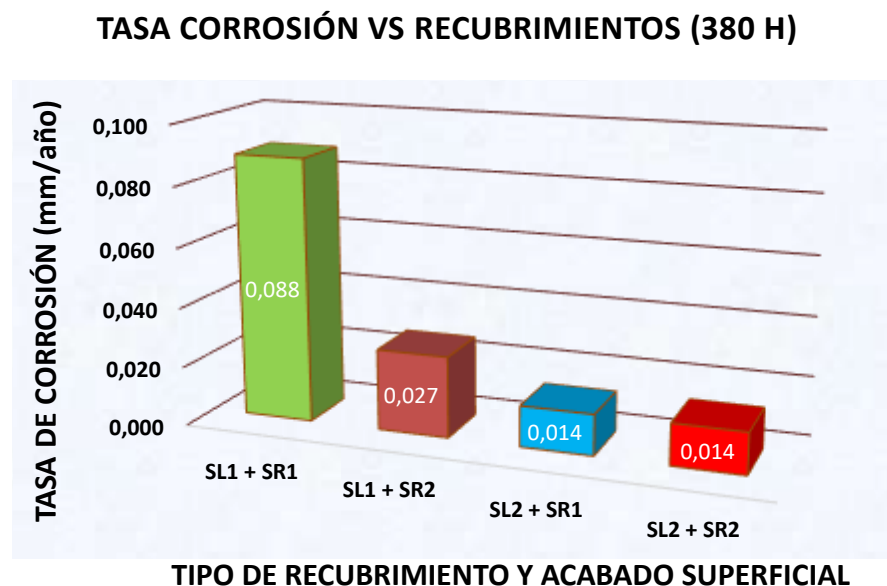
Fig 4.7: Comportamiento de la corrosión del Acero HSLA 1011 Gr – 50 vs los diferentes sistemas de limpieza y recubrimientos aplicados para 380 horas.

Observaciones.- En el histograma se puede observar que la mayor tasa de corrosión obtenida de 0,0881 mm/año, la sufre la probeta que a su superficie se le ha realizado una limpieza SP 3 “Limpieza manual mecánica” y se le ha proporcionado un recubrimiento Anticorrosivo. Mientras que la menor tasa de corrosión de 0,0137 mm/año se da en aquella probeta que se le ha realizado una limpieza SP 5 “Limpieza con chorro abrasivo” y se le ha proporcionado un recubrimiento Anticorrosivo. Para este caso especial se ve una pequeña diferencia entre los sistemas SL2 + SR1 y SL2 + SR2 tienen comportamientos similares.

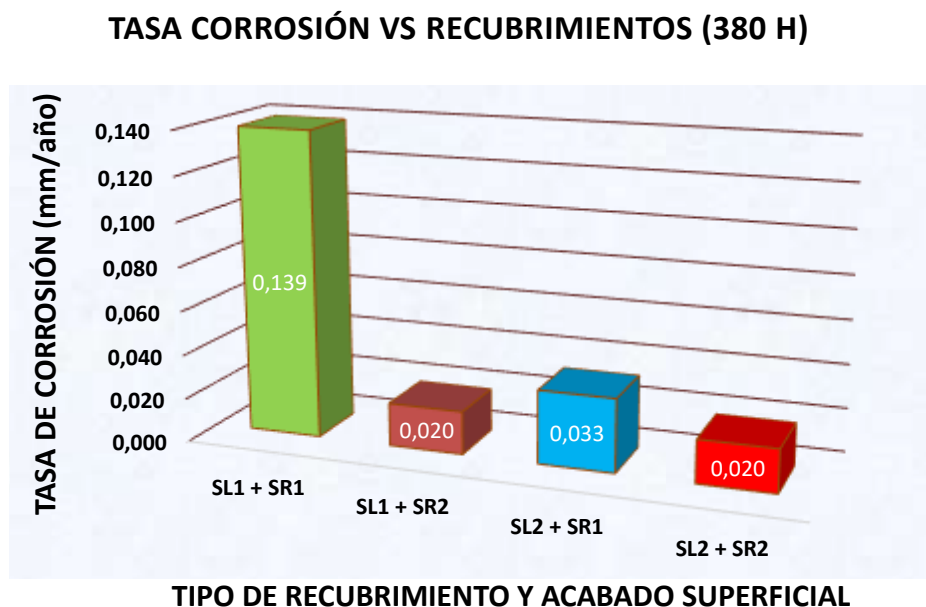
Fig 4.8: Comportamiento de la corrosión del Acero ASTM A - 500 vs los diferentes sistemas de limpieza y recubrimientos aplicados para 380 horas.

Observaciones.- En el histograma se puede observar que la mayor tasa de corrosión obtenida de 0,1379 mm/año, la sufre la probeta que a su superficie se le ha realizado una limpieza SP 3 “Limpieza manual mecánica” y se le ha proporcionado un recubrimiento Anticorrosivo. Mientras que la menor tasa de corrosión de 0,0195 mm/año se da en dos casos en particular tanto para el sistema limpieza SP 3 “Limpieza manual mecánica” con recubrimiento Epóxico, así como para la probeta cuyo sistema de limpieza aplicado es SP5 con un recubrimiento epóxico. Es decir el recubrimiento epóxico es el que le está dando mayor resistencia a la corrosión.

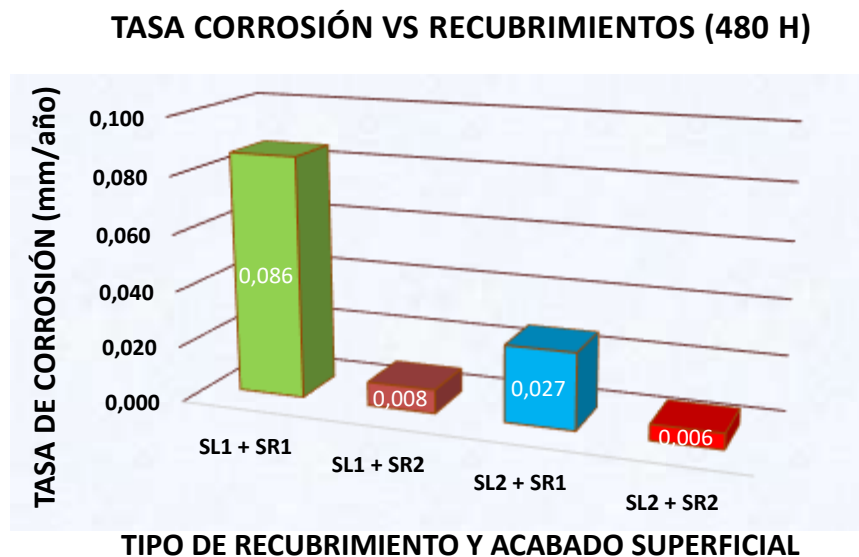
Observaciones.- En el histograma se puede observar que la mayor tasa de corrosión obtenida de 0,086 mm/año, la sufre la probeta que a su superficie se le ha realizado una limpieza SP 3 “Limpieza manual mecánica” y se le ha proporcionado un recubrimiento Anticorrosivo. Mientras que la menor tasa de corrosión de 0,0056 mm/año regresa a la tendencia de la probeta cuyo sistema de limpieza aplicado es la SP5 “Limpieza de chorro abrasivo” con recubrimiento epóxico. En este caso el recubrimiento junto con la adherencia del perfil de anclaje está brindando buena protección al metal base.

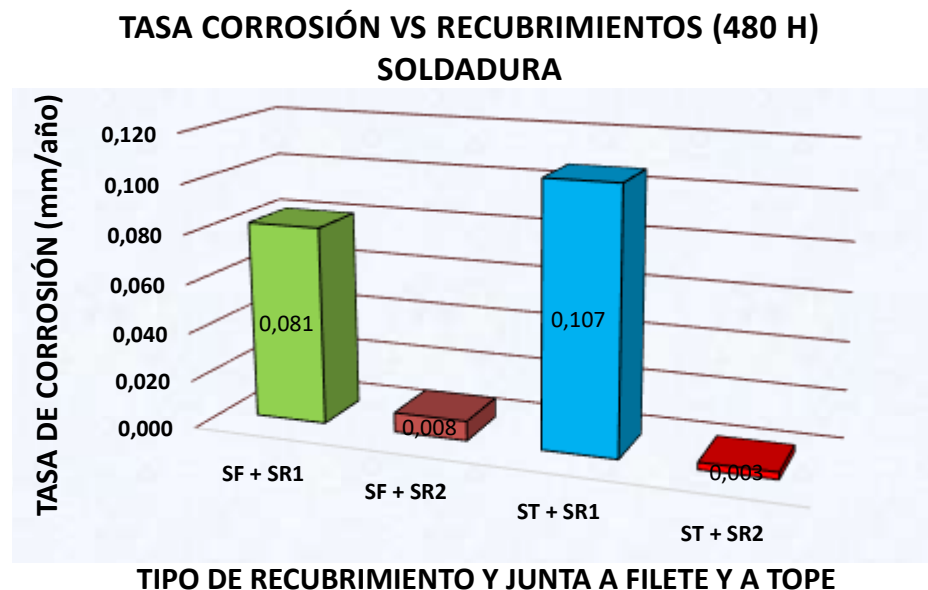
Observaciones.- En el histograma se puede observar que la mayor tasa de corrosión obtenida de 0,1071 mm/año, la sufre la probeta que se le ha realizado una soldadura tipo tope y se le ha proporcionado un recubrimiento Anticorrosivo. Mientras la menor tasa de corrosión se da en la probeta cuya soldadura es a tope con recubrimiento epóxico. Hay que mencionar que uno de los valores más elevados de corrosión se tiene en la soldadura a filete con recubrimiento anticorrosivo, es decir en este caso el recubrimiento no está proporcionando una buena protección, mientras que el tipo de junta si influye en los resultados.

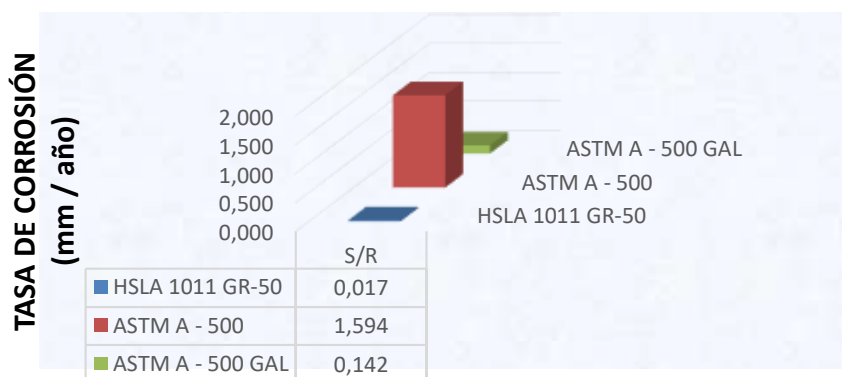
Fig 4.24: Tasa de corrosión de los materiales HSLA – ASTM A – 500 y Galvanizado sin ningún tipo de recubrimiento (380 horas).

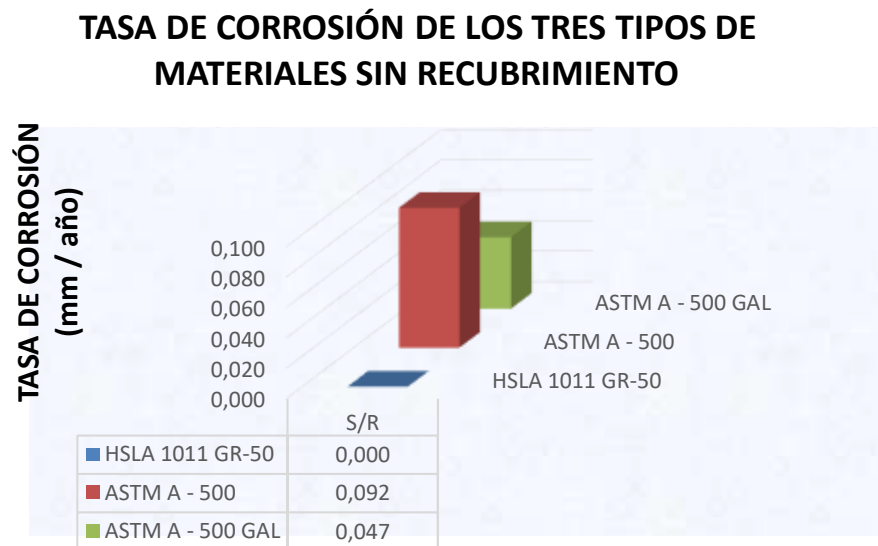
Fig 4.26: Tasa de corrosión de los materiales HSLA – ASTM A – 500 y Galvanizado sin ningún tipo de recubrimiento para 480 horas.

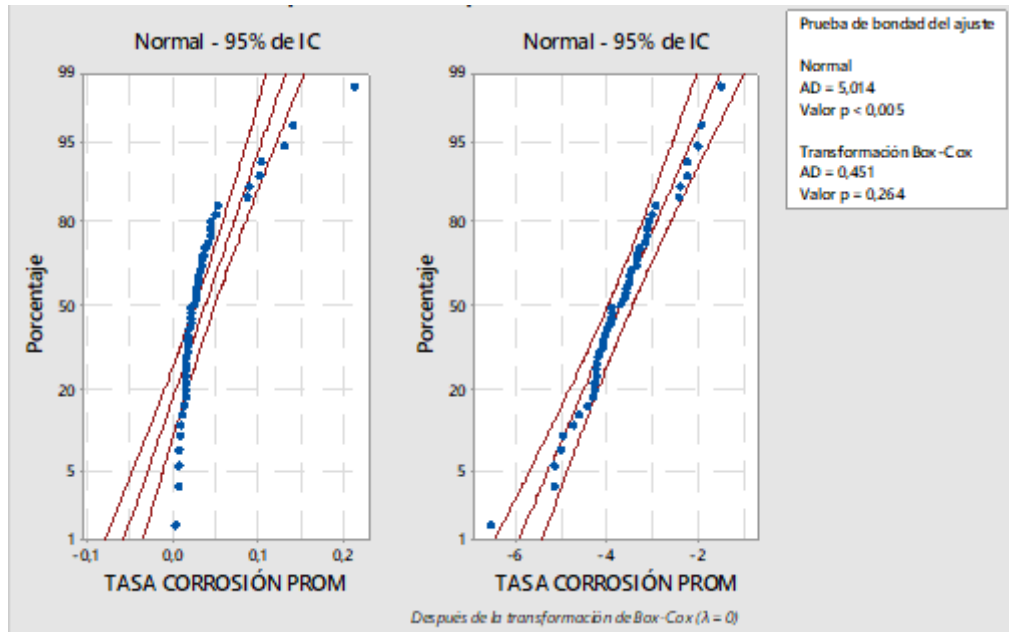
Fig. 4.31.- Grafica de Probabilidad de Normalidad de la Tasa de Corrosión.
Fuente: Autor

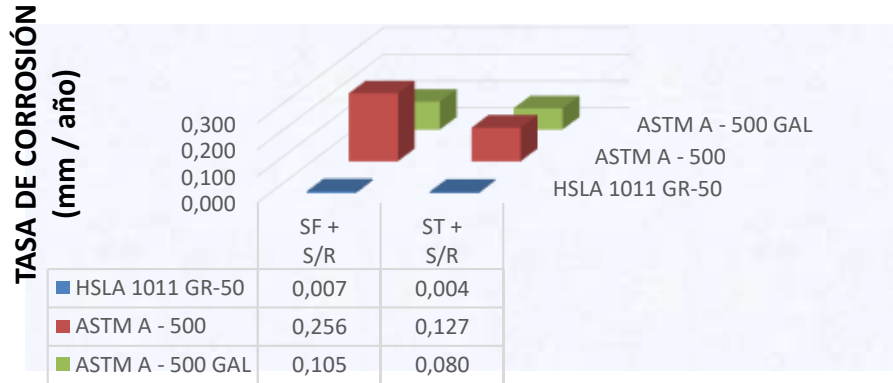
Fig 4.46: Tasa de corrosión de los materiales HSLA – ASTM A – 500 y Galvanizado sin ningún tipo de recubrimiento con juntas a filete y tope, para 280 horas.

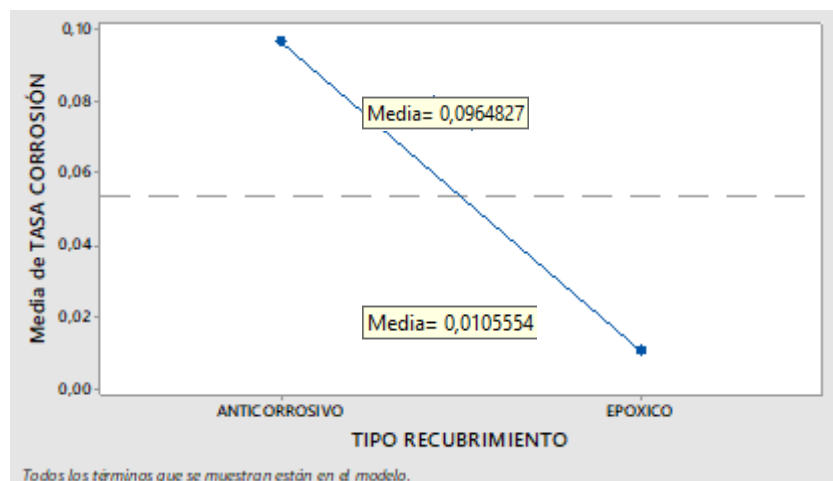
Fig. 4.52.- Factor principal C con respecto a tasa de corrosión.

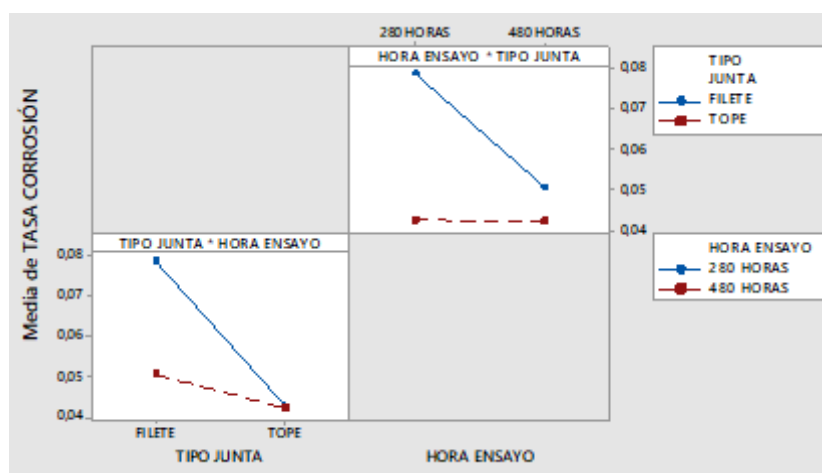
Fig. 4.55.- Factor de interacción B-D con respecto a tasa de corrosión.
Fuente: Autor

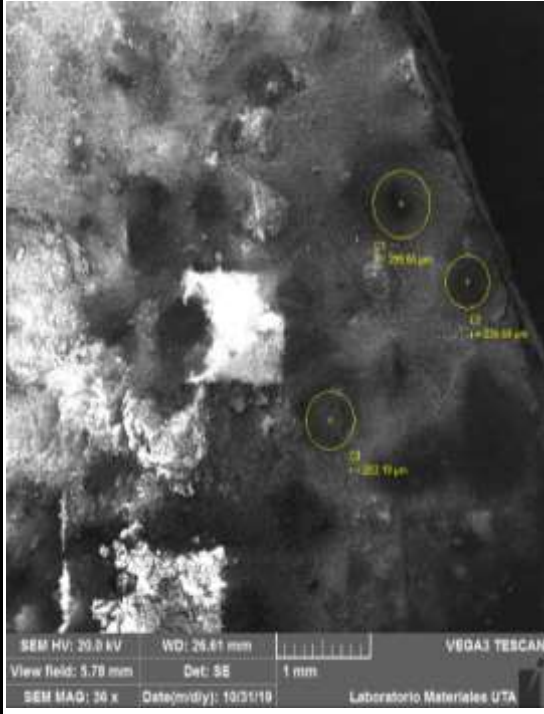
<p>SEM HV: 20.0 kV WD: 26.61 mm VEGA3 TESCAN View field: 5.78 mm Det: SE 1 mm SEM MAG: 36 x Date(m/d/y): 10/31/19 Laboratorio Materiales UTA</p>		
R = 25,02 mills		Rprom = 10,49 mills		
Probeta (2) HSLA 1011 Gr-50 SL2+SR2; 480 horas. Defecto: Ampolladura BZ: 4-M		Probeta (2) HSLA 1011 Gr-50 SL2+SR2; 480 horas. Defecto: Ampolladura BZ: 4-M
