**PROYECTO TÉCNICO PREVIO A LA OBTENCIÓN DEL TÍTULO DE
INGENIERA CIVIL**

**“IMPLEMENTACIÓN DEL PROCESO DE CONSERVACIÓN DE LA
ESTRUCTURA DE LA CAPA DE RODADURA DE LA VÍA AMBATO –
TISALEO SECTOR TISALEO EN EL TRAMO DE LA ABSCISA 12+800
HASTA 16+200 DE LA PROVINCIA DE TUNGURAHUA”**

AUTOR: Jessica Paola Casa Yugcha

Octubre – 2020

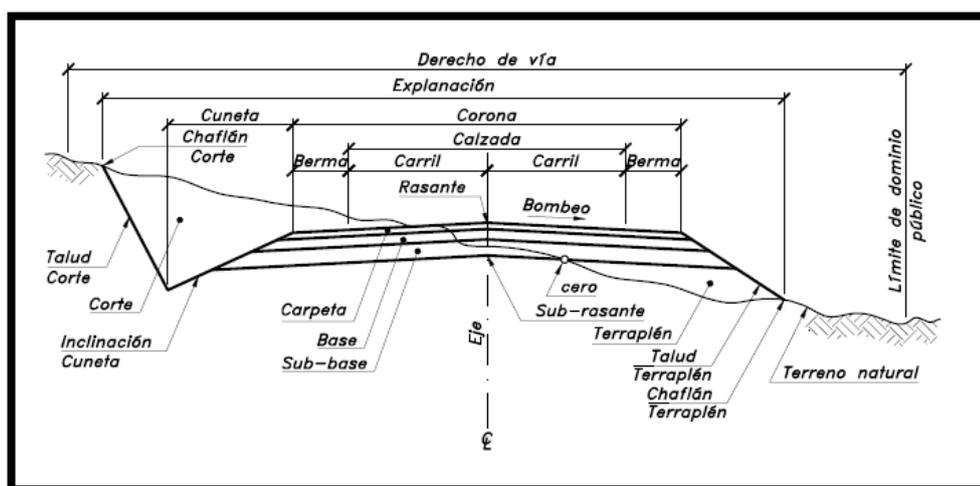
Figura 1.- Sección transversal típica de una vía

La sección trasversal de una carretera se define como un corte vertical al eje del alineamiento horizontal, en ella se define la ubicación y dimensiones de cada uno de los elementos que la constituyen, siendo que su tamaño, forma e interrelación va a depender de las funciones que desempeñen cada uno de los elementos de la sección [11].

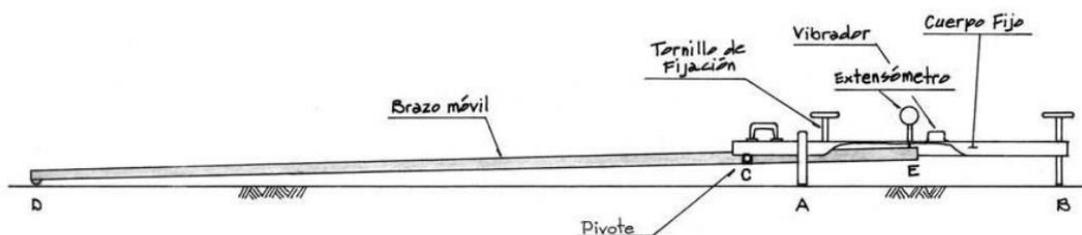
Figura 2: Esquema de la Viga Benkelman
Fuente: Hoffman Mario y del Águila Pablo; 1985.

Es un instrumento netamente mecánico que determina las deflexiones producidas sobre la superficie del pavimento que es producido por las cargas dinámicas de los vehículos que funciona mediante el principio de la palanca [22].

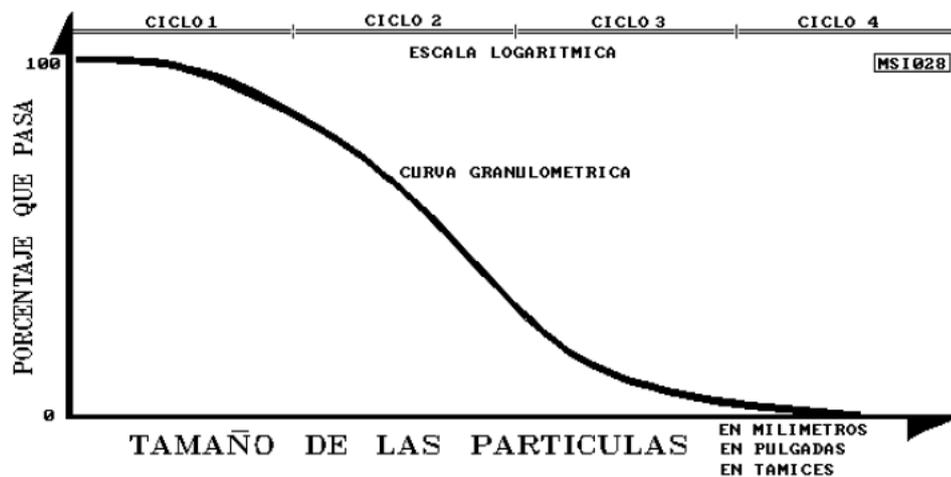
Figura 3: Curva Granulométrica

La razón del ensayo es obtener una curva semilogarítmica del porcentaje del material más fino versus el tamaño de partículas, por lo que se necesita de una distribución de tamices:

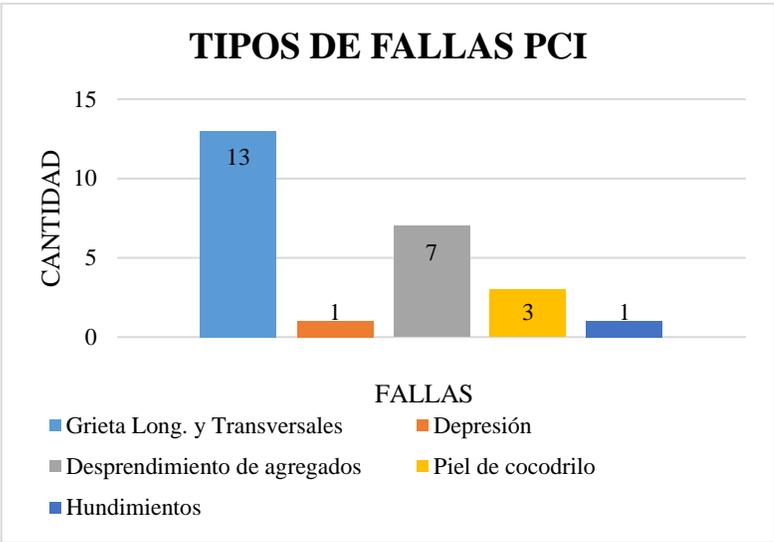
Figura 10: Tipos de fallas de acuerdo al PCI
Fuente: Jessica Paola Casa Yugcha

Con este análisis del PCI, se determinó que la vía Tisaleo en las abscisas 12+800 hasta 16+200 tienen un PCI promedio de 84.79 calificándose cualitativamente como una carretera en estado MUY BUENO, debiendo realizarse un mantenimiento de acuerdo a lo que establece los rango PCI. A continuación se muestra en la figura 10 un resumen general de los tipos de fallas que se encontraron a lo largo de análisis de la vía, siendo en su mayor parte fallas de tipo Grietas longitudinales y transversales y entre las más comunes fueron halladas: desprendimiento de agregados, depresión, piel de cocodrilo y hundimientos.

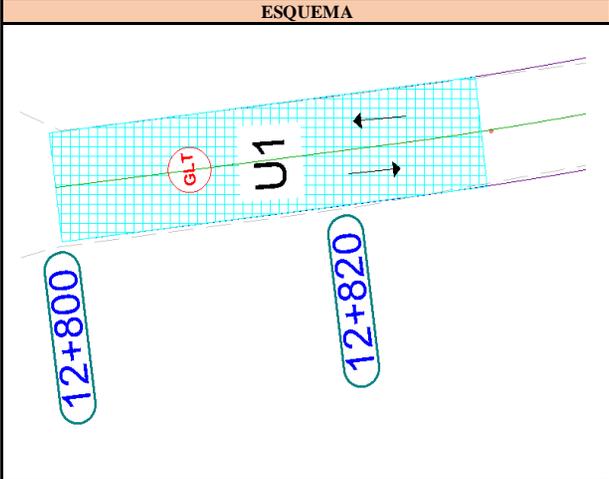
N°	Daño	Severidad			Cantidades Parciales					Total	Densidad	Valor Deducido
		Alta	Media	Baja								
1	GLT		X		0.9	1.1	0.6	0.7	17	20.3	8.83	18
VALOR DEDUCIDO TOTAL (VDT)											18	
CÁLCULO DE PCI												
PCI= 100 - VDT											82

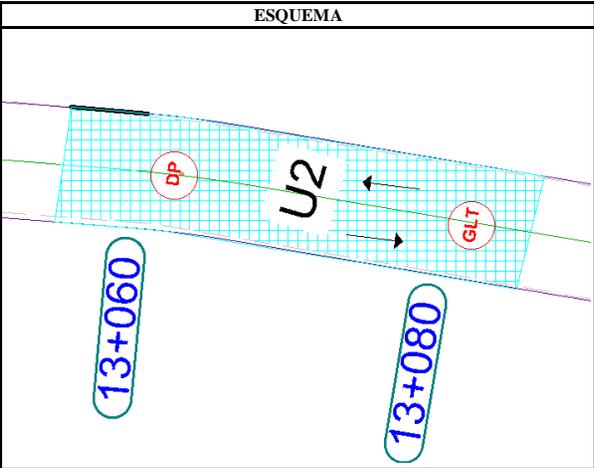
N°	Daño	Severidad			Cantidades Parciales				Total	Densidad	Valor Deducido
		Alta	Media	Baja							
1	GLT			X	3.2	2.0	1.8	4	11	4.78	3
2	DP		X		2.1				2.1	0.91	9
VALOR DEDUCIDO TOTAL (VDT)											12
CÁLCULO DE PCI											
PCI= 100 - VDT											88

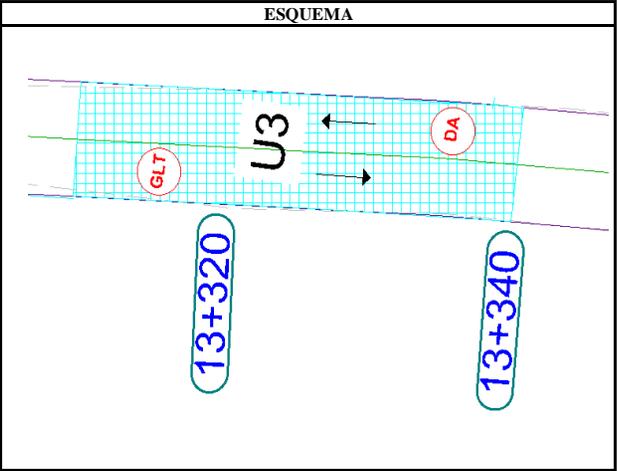
N°	Daño	Severidad			Cantidades Parciales				Total	Densidad	Valor Deducido
		Alta	Media	Baja							
1	GLT		X		3.30	4.00	3.80		11.1	4.83	11
2	DA			X	3.40				3.4	1.48	2
VALOR DEDUCIDO TOTAL (VDT)											13
CÁLCULO DE PCI											
PCI= 100 - VDT											87

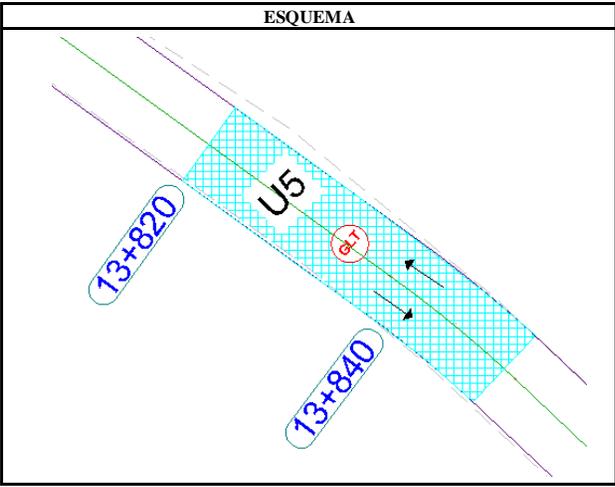
N°	Daño	Severidad			Cantidades Parciales					Total	Densidad	Valor Deducido
		Alta	Media	Baja								
1	GLT		X		3.00	0.50	1.50	0.70		5.7	2.48	8
VALOR DEDUCIDO TOTAL (VDT)											8	
CÁLCULO DE PCI												
PCI= 100 - VDT											92

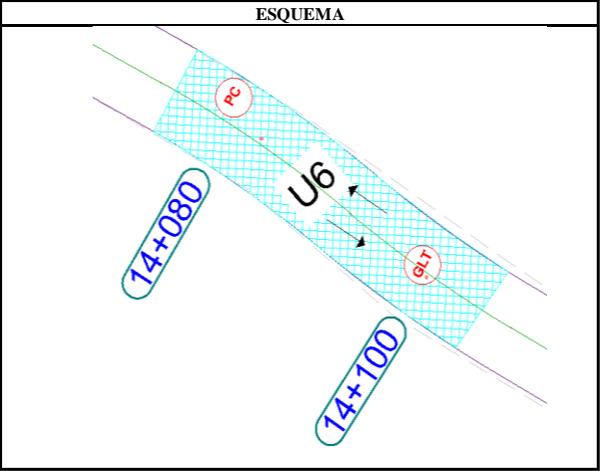
N°	Daño	Severidad			Cantidades Parciales				Total	Densidad	Valor Deducido
		Alta	Media	Baja							
1	PC			X	1.80				1.8	0.78	9
2	GLT		X		8.00				8	3.48	9
VALOR DEDUCIDO TOTAL (VDT)											18
CÁLCULO DE PCI											
PCI= 100 - VDT											82

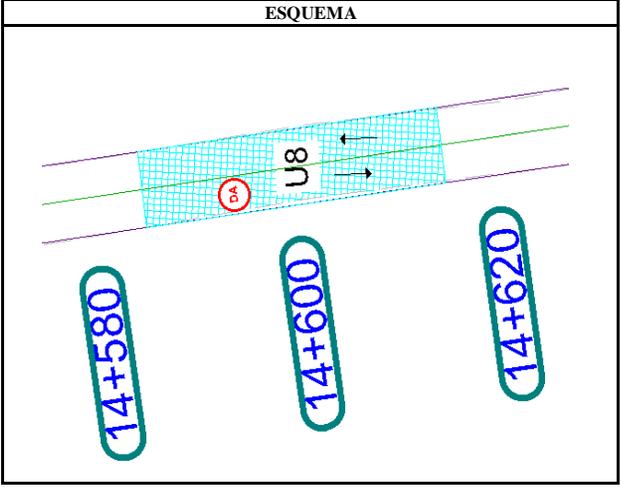
N°	Daño	Severidad			Cantidades Parciales				Total	Densidad	Valor Deducido
		Alta	Media	Baja							
1	DA		X		4.32				4.32	1.88	10
VALOR DEDUCIDO TOTAL (VDT)											10
CÁLCULO DE PCI											
PCI= 100 - VDT											90

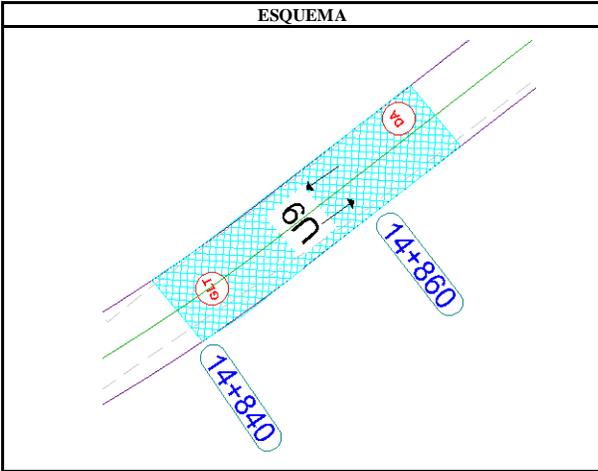
N°	Daño	Severidad			Cantidades Parciales				Total	Densidad	Valor Deducido
		Alta	Media	Baja							
1	GLT			X	4.20	1.00			5.2	2.26	1
2	DA			X	1.32				1.32	0.57	1
VALOR DEDUCIDO TOTAL (VDT)											2
CÁLCULO DE PCI											
PCI= 100 - VDT											98

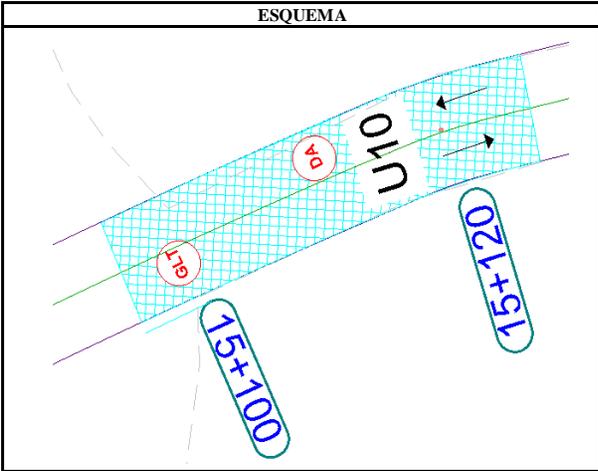
N°	Daño	Severidad			Cantidades Parciales				Total	Densidad	Valor Deducido
		Alta	Media	Baja							
1	GLT			X	2.10	3.00			5.1	2.22	1
2	DA			X	13.16				13.16	5.72	2
VALOR DEDUCIDO TOTAL (VDT)											3
CÁLCULO DE PCI											
PCI= 100 - VDT											97

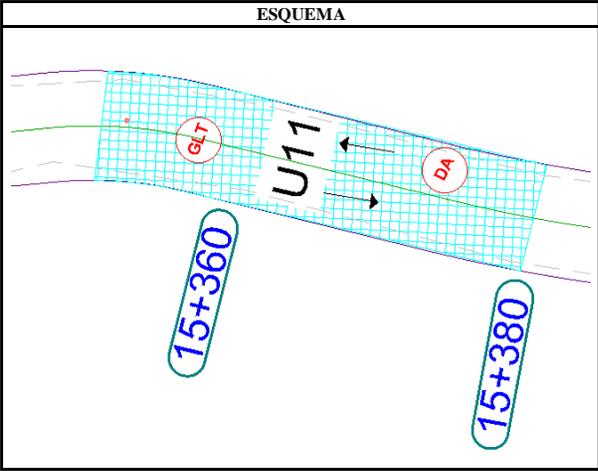
N°	Daño	Severidad			Cantidades Parciales				Total	Densidad	Valor Deducido
		Alta	Media	Baja							
1	GLT		X		2.00	4.00	6.00		12	5.22	11
2	DA			X	2.00				2	0.87	1
VALOR DEDUCIDO TOTAL (VDT)											12
CÁLCULO DE PCI											
PCI= 100 - VDT											88

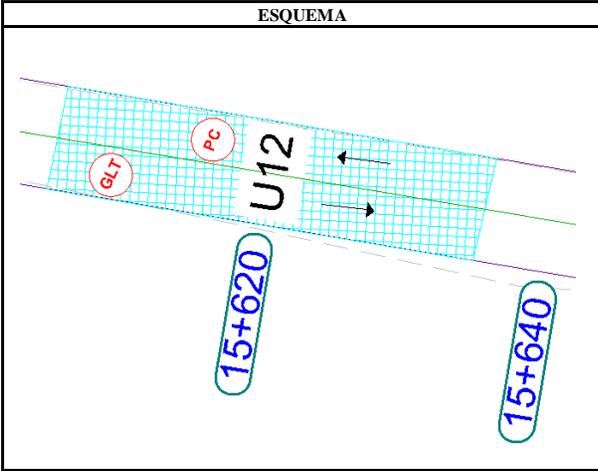
N°	Daño	Severidad			Cantidades Parciales				Total	Densidad	Valor Deducido
		Alta	Media	Baja							
1	GLT			X	3.50	2.10	7.85		13.45	5.85	2
2	PC			X	1.20	5.88			7.08	3.08	21
VALOR DEDUCIDO TOTAL (VDT)											23
CÁLCULO DE PCI											
PCI= 100 - VDT											77

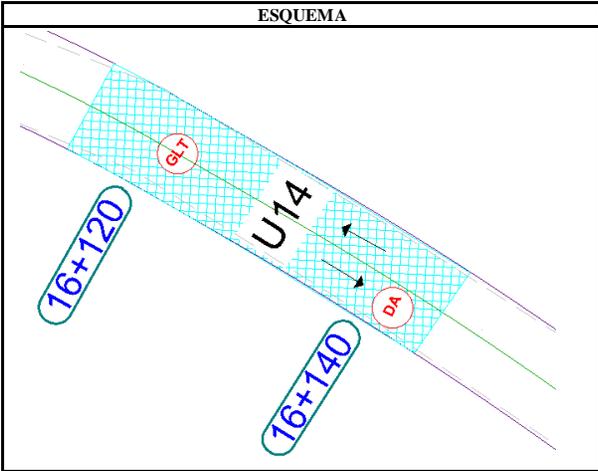
N°	Daño	Severidad			Cantidades Parciales				Total	Densidad	Valor Deducido
		Alta	Media	Baja							
1	GLT		X		0.85	1.85	2.00	1.20	5.9	2.57	8
2	DA			X	14.00				14	6.09	2
VALOR DEDUCIDO TOTAL (VDT)											10
CÁLCULO DE PCI											
PCI= 100 - VDT											90

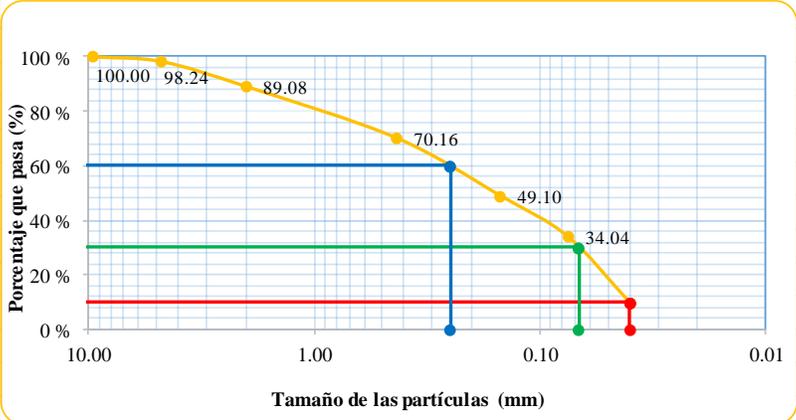
#4	4.76	8.8	1.76	98.24
#10	2	54.6	10.92	89.08
#40	0.43	149.2	29.84	70.16
#100	0.15	254.5	50.90	49.10
#200	0.08	329.80	65.96	34.04
Fuente	170.20		34.04	
Total muestra		500		
Total - Cuarteo (gr)		500		
CLASIFICACIÓN				
Grava			1.76%	
Arena(Fina)			64.20%	
Finos			34.04%	
DETERMINACIÓN DEL TIPO DE SUELO				
Norma	Clasificación de Grupo	Tipo de Material		
AASHTO	A-2-4	Arenas arcillosas, mezclas arena-arcilla		
SUCS	SC			
GRÁFICO DE LA CURVA GRANULOMÉTRICA

D10 en mm	0.040	Cu	D60 / D10	6.25
D30 en mm	0.067	Cc	D30 ² /(D60*D10)	0.45
D60 en mm	0.250

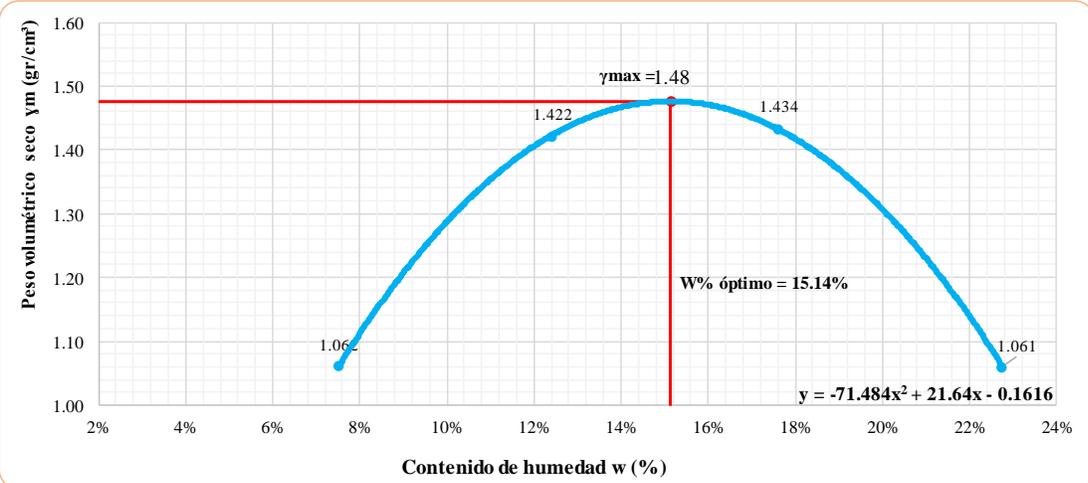
<p>The graph plots dry unit weight (γ_d) in gr/cm³ on the y-axis against moisture content (w) in % on the x-axis. The curve is a downward-opening parabola. The peak of the curve is at a moisture content of 15.14% and a dry unit weight of 1.476 gr/cm³. The maximum dry unit weight is labeled as $\gamma_{max} = 1.48$. The equation of the curve is $y = -71.484x^2 + 21.64x - 0.1616$.</p>

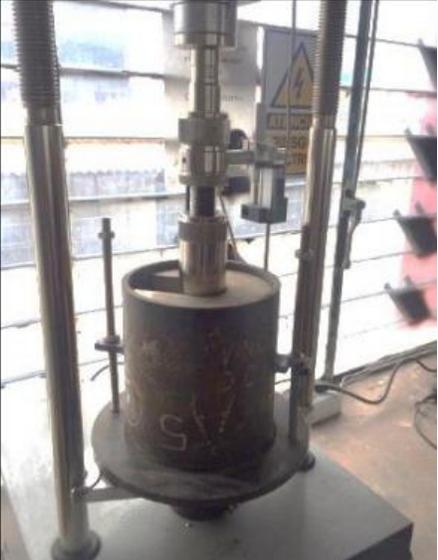
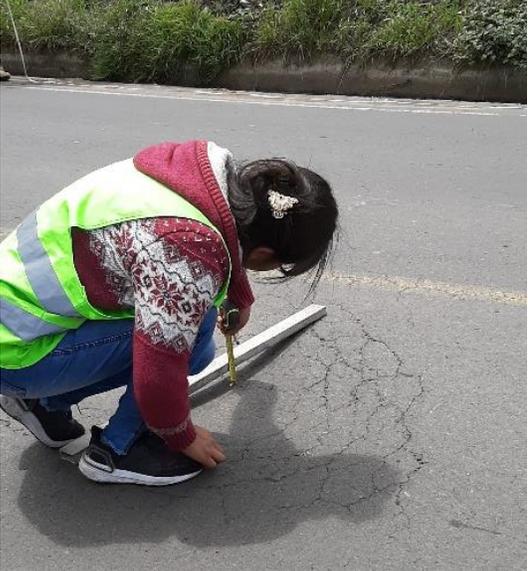
Descripción: Ensayo en la máquina CBR.	Descripción: Medición de la altura del tipo de falla localizado.

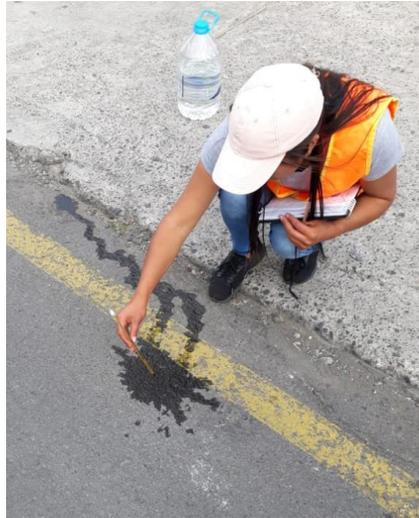
Fotografía 9

Descripción: Medición de la temperatura del pavimento.
