**UNIVERSIDAD TÉCNICA DE AMBATO
FACULTAD DE INGENIERÍA CIVIL Y MECÁNICA
CARRERA DE INGENIERÍA CIVIL**

**PROYECTO TÉCNICO PREVIO A LA OBTENCIÓN DEL TÍTULO DE
INGENIERO CIVIL**

**“PLAN DE CONSERVACIÓN PARA LA ESTRUCTURA DEL PAVIMENTO
DE LA VÍA PANZALEO - MULALILLO (CHIRINCHE BAJO) EN EL
TRAMO DE LA ABSCISA 3+500 HASTA 7+500 DE LA PROVINCIA DE
COTOPAXI”**

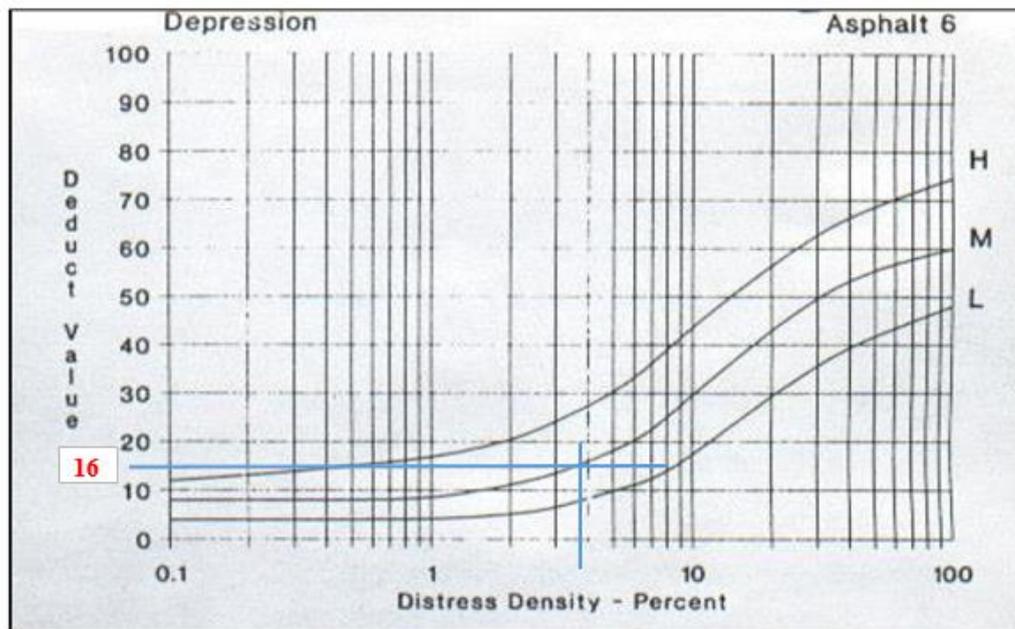
Figura 8. Ábaco de valores deducidos para falla 6 depresión

El valor deducido (VD) se calcula con las curvas denominadas “Valor Deducido del Daño” para cada tipo de daño y su nivel de severidad.

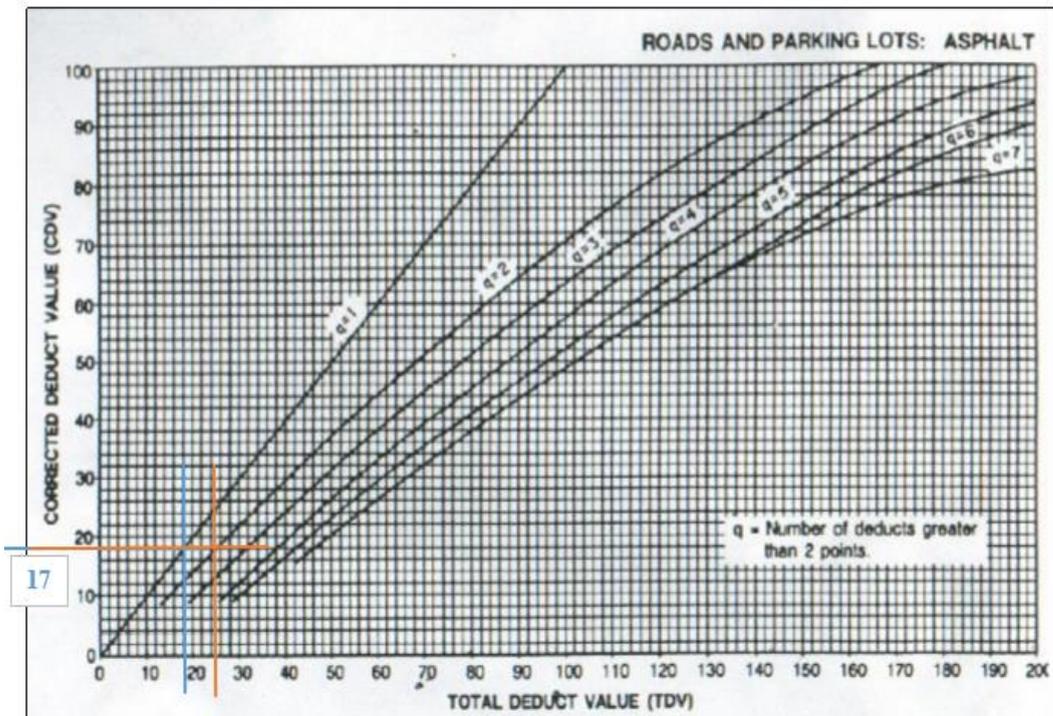
Figura 9. Curvas para el cálculo del valor deducido corregido (CDV)

A continuación, con los valores totales, resultados de la suma, y los valores mi (número máximo admisible de valores deducidos); se calculan los valores de CDV (máximo valor deducido), con las curvas para el cálculo del CDV. Así:

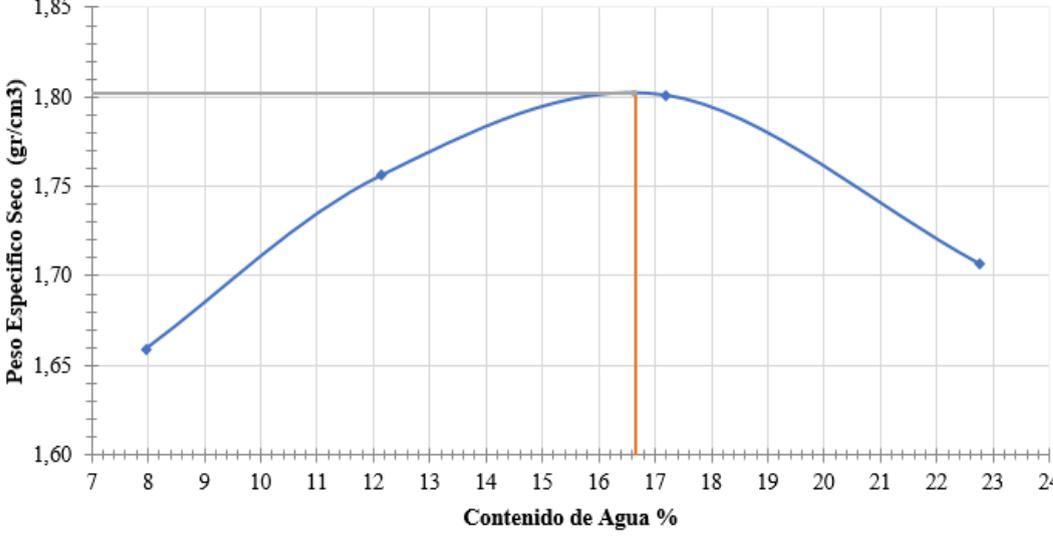
CURVA DE COMPACTACIÓN

The graph plots Specific Gravity (Peso Especifico Seco) on the y-axis against Water Content (Contenido de Agua %) on the x-axis. The curve starts at approximately (8, 1.66), rises to a peak of 1.802 at 16.65% water content, and then descends to approximately (23, 1.71). A vertical orange line marks the peak at 16.65% water content.

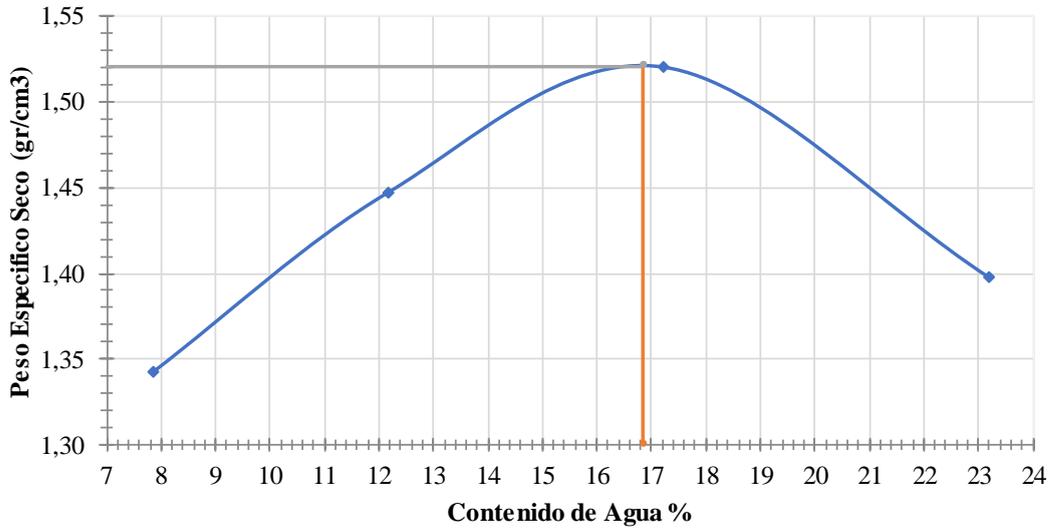
<p>The graph plots Dry Specific Weight (gr/cm³) on the y-axis (ranging from 1.30 to 1.55) against Water Content (%) on the x-axis (ranging from 7 to 24). A blue curve shows the relationship, peaking at approximately 16.85% water content and 1.521 gr/cm³ dry specific weight. A vertical orange line marks the peak of the curve.</p>

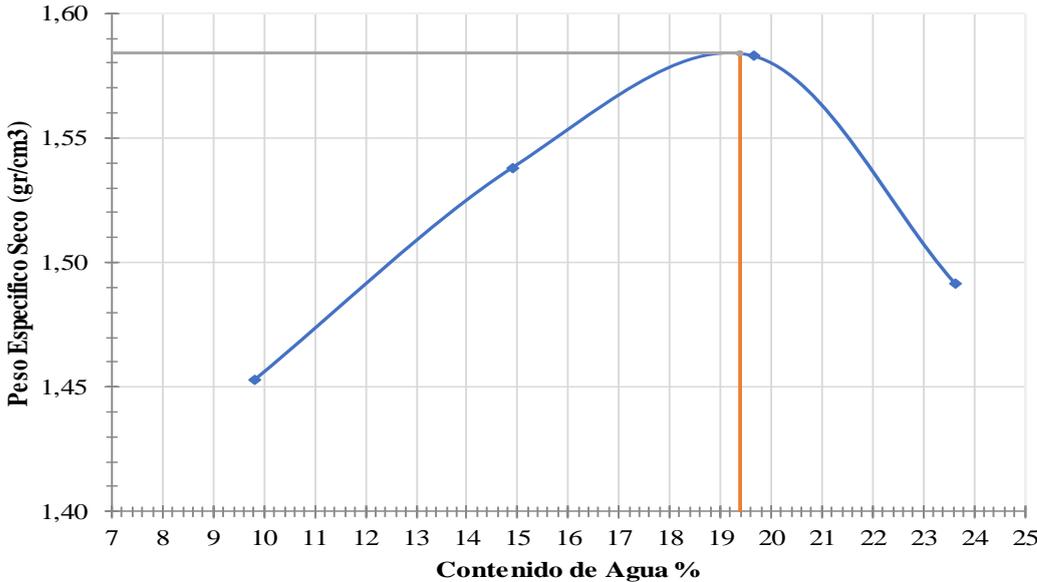
CURVA DE COMPACTACIÓN

The graph plots Dry Density (Peso Especifico Seco) in gr/cm³ on the y-axis (ranging from 1.40 to 1.60) against Water Content (Contenido de Agua) in % on the x-axis (ranging from 7 to 25). A blue curve shows the relationship, peaking at approximately 19.40% water content and 1.584 gr/cm³ dry density. A vertical orange line marks the peak at 19.40% water content.

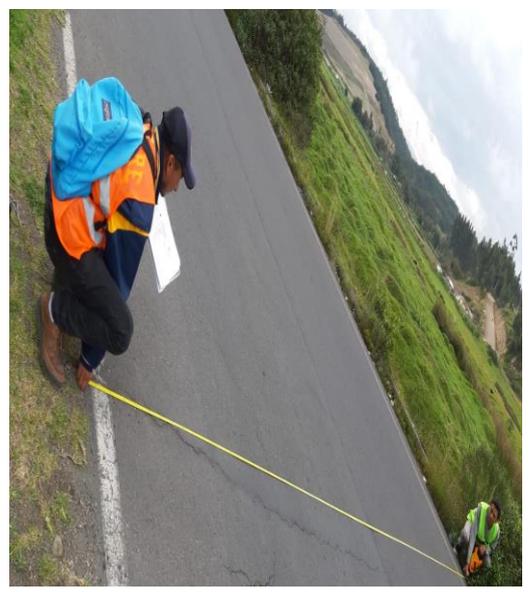
Medición de las fallas presentes en la vía (PCI)

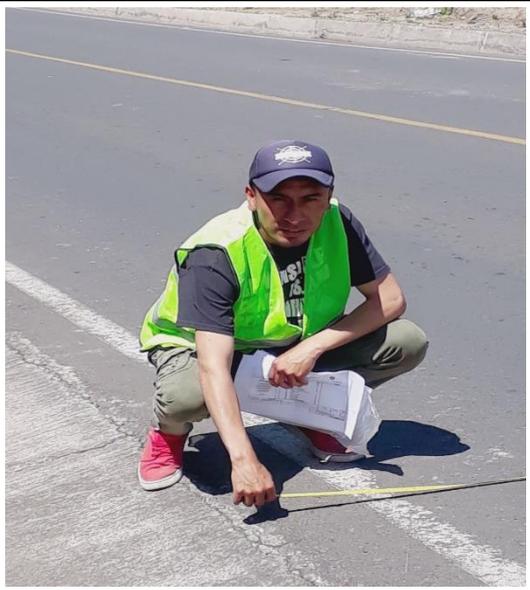
Medición desde el borde de la vía para iniciar el ensayo con la viga Benkelman
