**UNIVERSIDAD TÉCNICA DE AMBATO**  
**FACULTAD DE INGENIERÍA CIVIL Y MECÁNICA**  
**CARRERA DE INGENIERÍA CIVIL**

**TRABAJO EXPERIMENTAL PREVIO A LA OBTENCIÓN DEL TÍTULO  
DE INGENIERA CIVIL**

**“ANÁLISIS ESTRUCTURAL DEL DESEMPEÑO SÍSMICO DEL EDIFICIO  
DEL GOBIERNO AUTÓNOMO DESCENTRALIZADO DE LA PARROQUIA  
PICAIHUA, UBICADO EN EL CANTÓN AMBATO, PROVINCIA DE  
TUNGURAHUA.”**

**Enero – 2022**

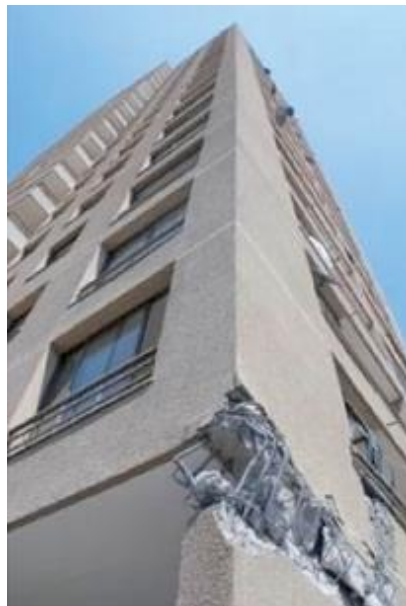
**Figura 4:** Falla por insuficiente confinamiento en una estructura

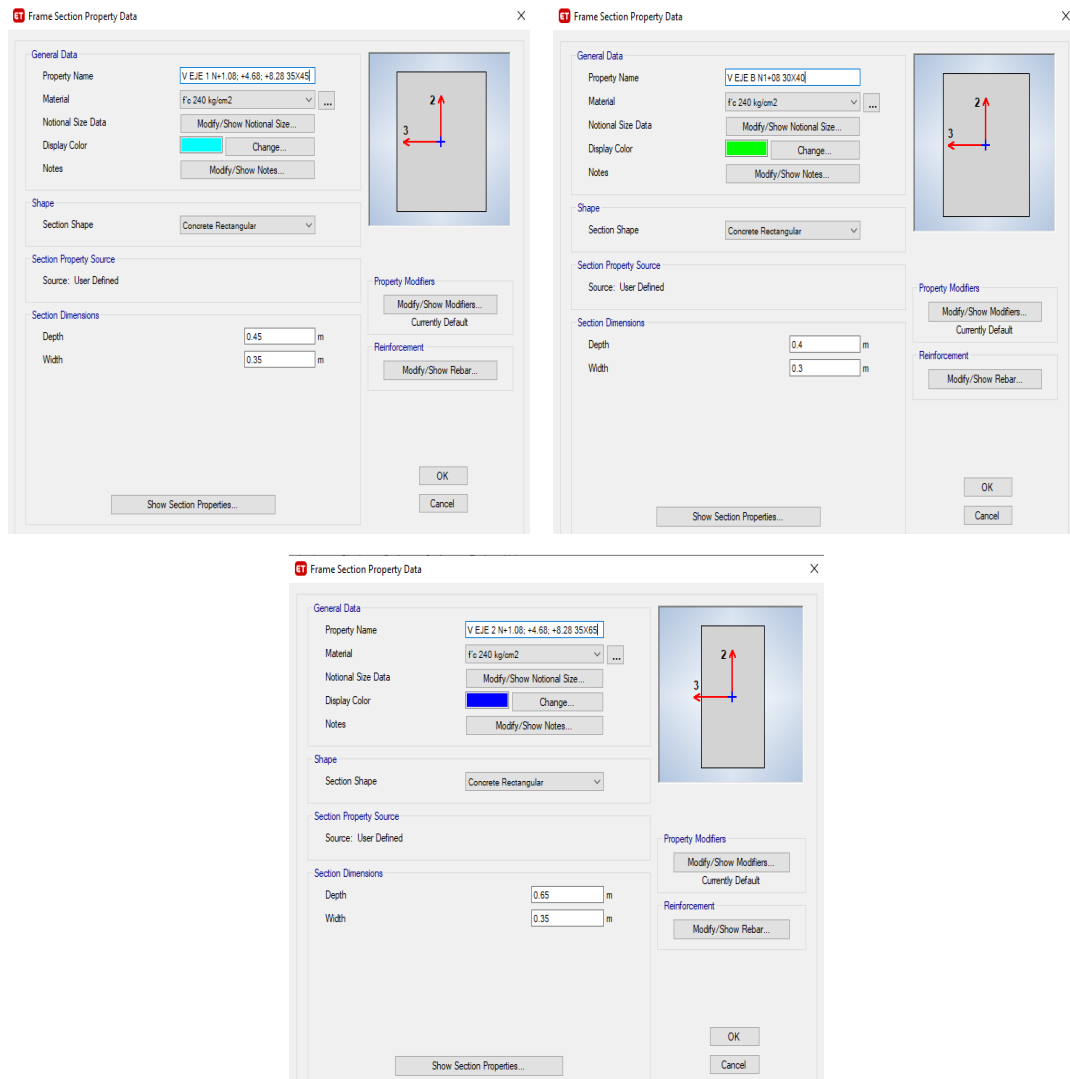
**Figura 47:** Definición de vigas

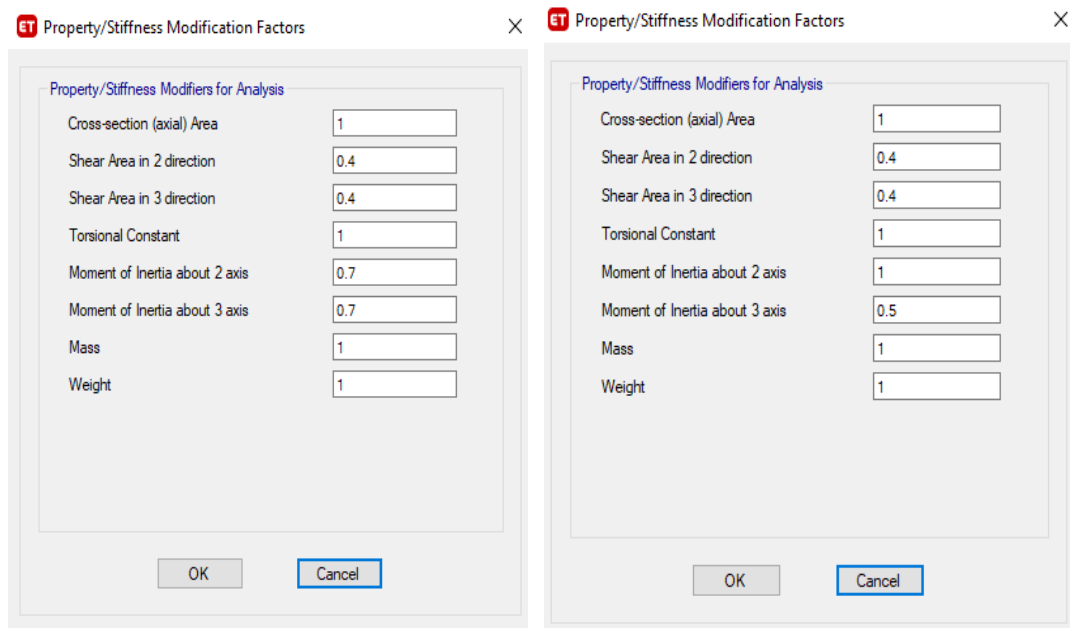
(a) Columnas

(b) Vigas

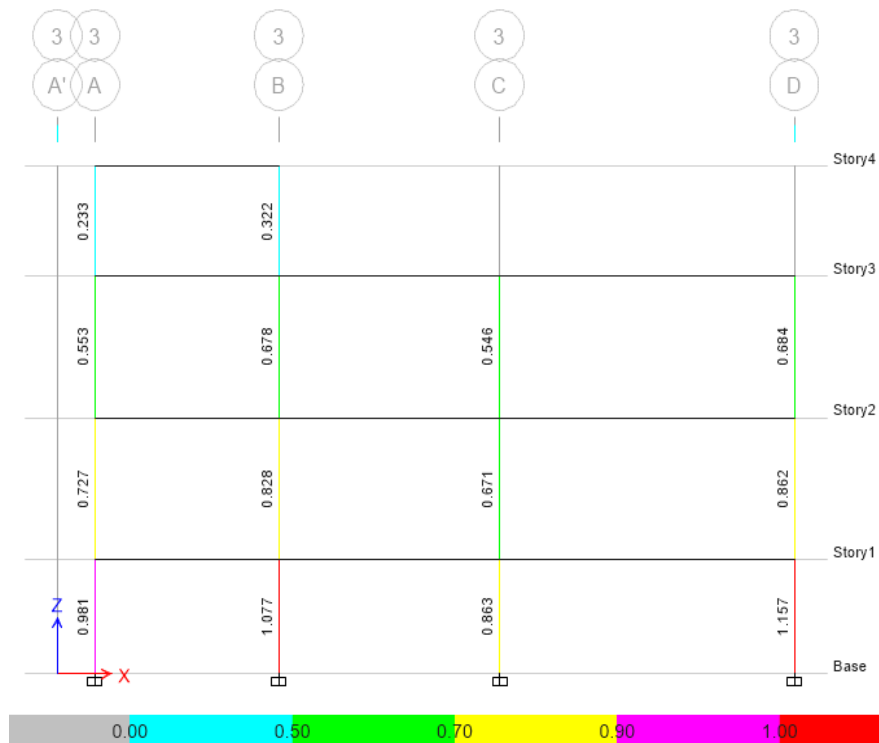
**Figura 67:** Demanda / Capacidad del eje 3

Una vez verificada la Demanda / Capacidad en todas las columnas, se puede observar que fallan elementos del subsuelo, pues la relación de capacidad excede el límite, presentando un valor superior a 1, este es el caso de la columna del eje D1, cuyo valor es de 1.216, requiriendo un 22% adicional de capacidad para cumplir con la demanda, las secciones transversales de estas columnas no son suficientes para satisfacer la demanda de la estructura.

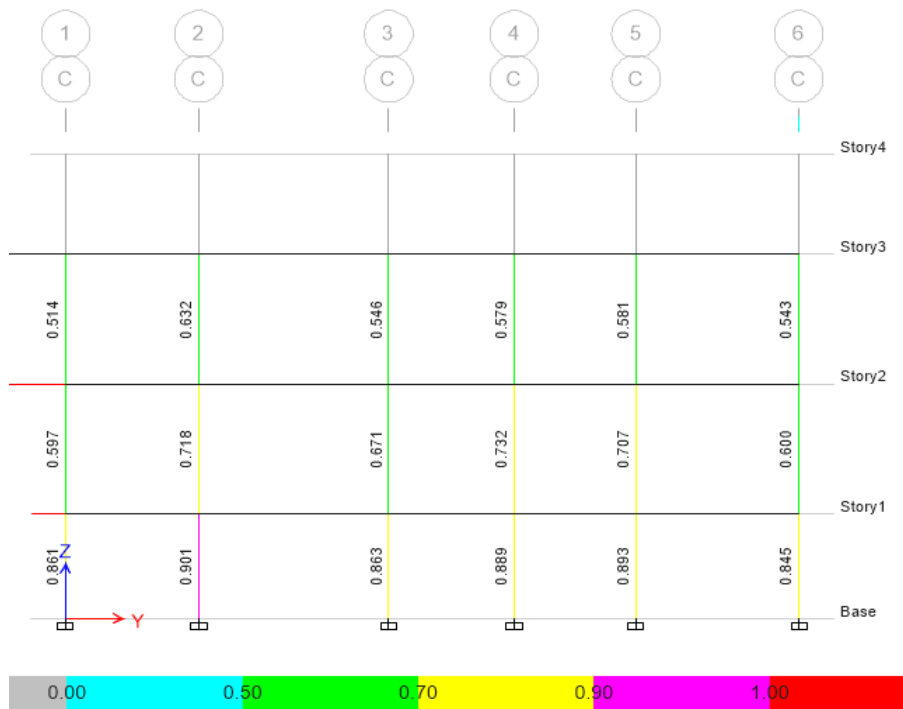
**Figura 69:** Demanda / Capacidad del eje C

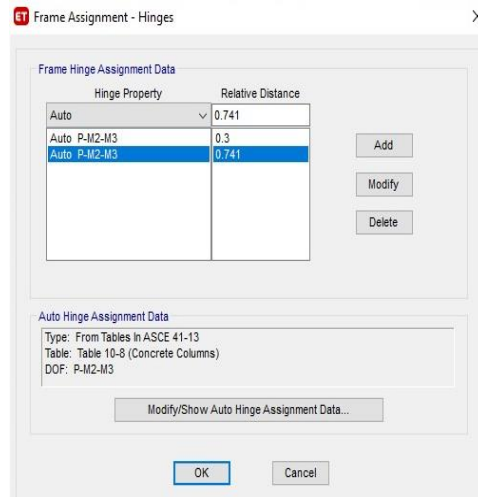
**Figura 83:** Asignación de rótulas plásticas en columnas

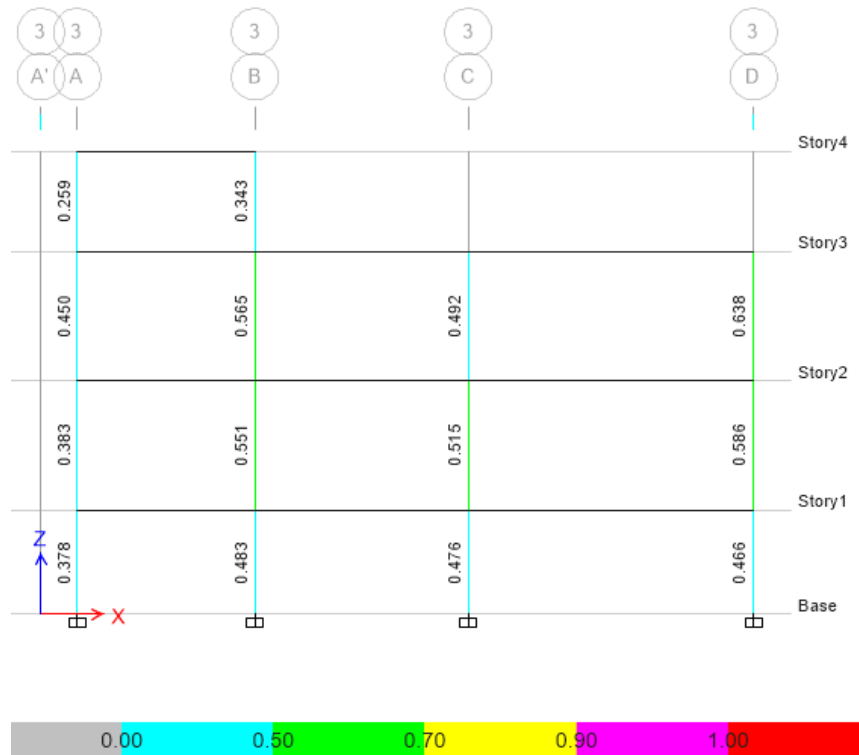
**Figura 134: Demanda / Capacidad del eje 3**

Una vez verificada la Demanda / Capacidad en todas las columnas, se puede observar que los elementos presentan valores inferiores a 1, determinando que sus secciones transversales son suficientes para satisfacer la demanda de la estructura.

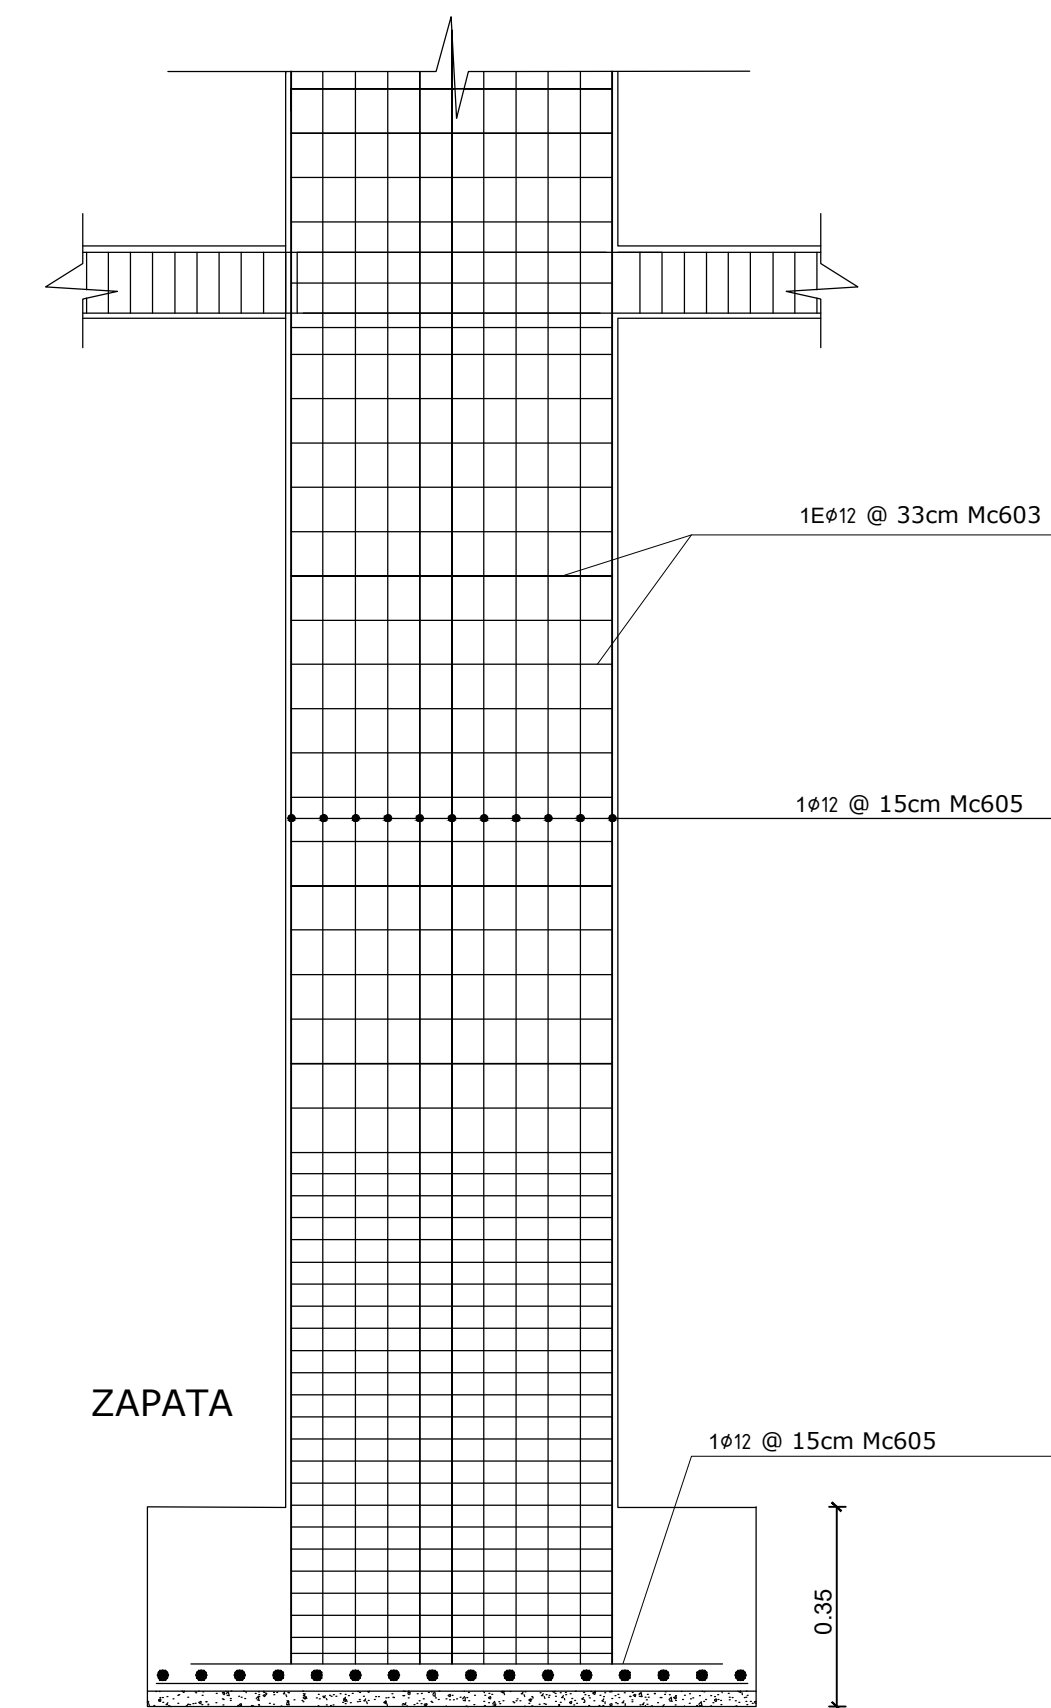
**DETALLE ARMADO DE MURO**  
ESCALA 1-20
