ESTACIÓN DE CONTEO VEHICULAR 10.

MATRIZ INVENTARIO VIAL VÍA 3

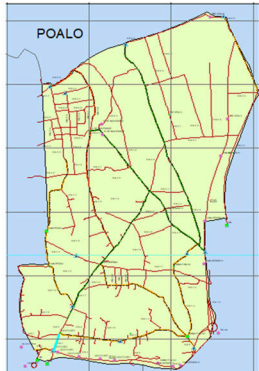
Tabla 144. Matriz Vía 2

FECHA DE TOMA DE DATOS:	4-feb-22				
PROVINCIA:	COTOPAXI	CÓDIGO:	0	5	
CANTÓN:	LATACUNGA	CÓDIGO:	0	1	
PARROQUIA:	11 DE NOVIEMBRE	CÓDIGO:	5	7	
NUMERO DEL CAMINO:	CÓDIGO:	0	0	2	
TIPO DE VÍA:	COLECTORA	CÓDIGO:	3		
CÓDIGO DEL CAMINO O VÍA:	PROVINCIA - CANTÓN - PARROQUIA - NUMERO DE CAMINO				
	05-01-57-002				
DONDE INICIO DE LA VÍA:	E30		DONDE FINALIZA LA VÍA:	CRISTO REY	
COORDENADAS DEL PUNTO DE INICIO:	TOMADAS DEL GPS		COORDENADAS DEL PUNTO FINAL:	TOMADAS DEL GPS	
	758567 9896662			759740 9898653	
IMPORTANCIA DE LA VÍA:	NORMAL				
INFORMACIÓN DE LA VÍA					
TIPO DE TERRENO	INCLINADO			PENDIENTE > AL 6%	
TIPO DE SUPERFICIE DE RODADURA	PAVIMENTO FLEXIBLE			SUPERFICIE DE RODADURA DE 5 CM DE ESPESOR.	
ESTADO DE LA SUPERFICIE DE RODADURA	BUENO			MANTENIMIENTO RECIENTEMENTE ASFALTADO	
LONGITUD DE LA VÍA O CAMINO	0,214	KM	SECTOR PRODUCTIVO MAS IMPORTANTE	COMERCIAL

ANCHO DE LA VÍA O CAMINO	10,00	ML	SERVICIOS BÁSICOS	SI PRESENTA	
ANCHO DE LA SUPERFICIE DE RODADURA / CALZADA	9,6	ML	ALUMBRADO PÚBLICO	SI PRESENTA	
BORDILLOS	SI PRESENTA		ESTADO DE LOS BORDILLOS	BUENO	
CUNETA DE LA VÍA	SI PRESENTA		ESTADO DE LA CUNETA	BUENO	
TIPO DE CUNETA	CONFORMADA POR BORDILLOS		USO DEL DERECHO DE VÍA	<u>INFRAESTRUCTURA</u>	
SEÑALIZACIÓN HORIZONTAL	(ANCHOS DE FRANJA 15 CM) (LÍNEA AMARILLA DELIMITA EL CARRIL) (LÍNEA BLANCA DELIMITA LA CALZADA)		ESTADO DE LA SEÑALÉTICA	BUENO	
SEÑALIZACIÓN VERTICAL	SEÑALIZACIÓN - PREVENTIVA Y OBLIGATORIA		ESTADO DE LA SEÑALÉTICA	BUENO	
NÚMERO DE CARRILES Y SENTIDO DE LA VÍA	DOS CARRILES			<u>DEFINIDOS POR SEÑALIZACIÓN HORIZONTAL</u>	
NUMERO DE PUENTES EN EL CAMINO O VÍA	NO PRESENTA	UNIDADES	INTERSECCIONES	1	UNIDADES
MATERIAL DE ALCANTARILLA	-		LONGITUD DE ALCANTARILLA	-	ML
TIPO ALCANTARILLA	-		ESTADO DE LA ALCANTARILLA	-	
DIMENSIÓN DEL CUERPO ALCANTARILLA	ANCHO		ALTO		DIÁMETRO

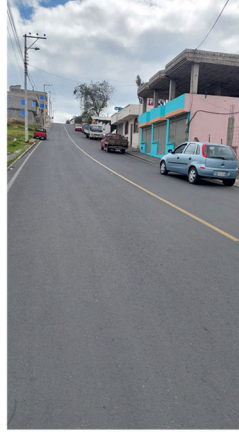
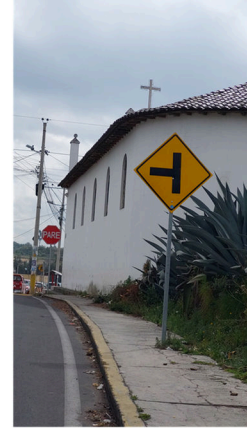
FOTOGRAFÍAS DE LA VÍA

MANTENIMIENTO PERIÓDICO, VÍA EN BUEN ESTADO

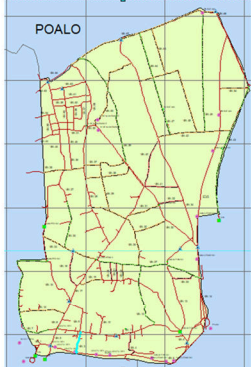
Tabla 145. Matriz Vía 3

FECHA DE TOMA DE DATOS:	4-feb-22				
PROVINCIA:	COTOPAXI	CÓDIGO:	0	5	
CANTÓN:	LATACUNGA	CÓDIGO:	0	1	
PARROQUIA:	11 DE NOVIEMBRE	CÓDIGO:	5	7	
NUMERO DEL CAMINO:	CÓDIGO:	0	0	3	
TIPO DE VÍA:	COLECTORA	CÓDIGO:	5		
CÓDIGO DEL CAMINO O VÍA:	PROVINCIA - CANTÓN - PARROQUIA - NUMERO DE CAMINO				
	05-01-57-003				
DONDE INICIO DE LA VÍA:	CRISTO REY		DONDE FINALIZA LA VÍA:	CRISTO REY	
COORDENADAS DEL PUNTO DE INICIO:	TOMADAS DEL GPS		COORDENADAS DEL PUNTO FINAL:	TOMADAS DEL GPS	
	758938			758938	
	9896825		9896825		
IMPORTANCIA DE LA VÍA:	NORMAL				
INFORMACIÓN DE LA VÍA					
TIPO DE TERRENO	ONDULADO			PENDIENTES ENTRE EL 4-6 %	
TIPO DE SUPERFICIE DE RODADURA	LASTRADA			CONFORMADA POR MATERIAL DE MEJORAMIENTO	
ESTADO DE LA SUPERFICIE DE RODADURA	REGULAR			DEBIDO A LAS CONSTANTES PRECIPITACIONES LA VÍA TIENDE A DETERIORARSE

LONGITUD DE LA VÍA O CAMINO	0,29	KM	SECTOR PRODUCTIVO MAS IMPORTANTE	AGRÍCOLA	
ANCHO DE LA VÍA O CAMINO	7,60	ML	SERVICIOS BÁSICOS	NO PRESENTA	
ANCHO DE LA SUPERFICIE DE RODADURA / CALZADA	6	ML	ALUMBRADO PÚBLICO	NO PRESENTA	
BORDILLOS	NO PRESENTA		ESTADO DE LOS BORDILLOS	-	
CUNETA DE LA VÍA	NO PRESENTA		ESTADO DE LA CUNETA	-	
TIPO DE CUNETA	-		USO DEL DERECHO DE VÍA	<u>INFRAESTRUCTURA</u>	
SEÑALIZACIÓN HORIZONTAL	NO PRESENTA		ESTADO DE LA SEÑALÉTICA	-	
SEÑALIZACIÓN VERTICAL	NO PRESENTA		ESTADO DE LA SEÑALÉTICA	-	
NÚMERO DE CARRILES Y SENTIDO DE LA VÍA	DOS CARRILES			<u>DEFINIDOS POR TERRENO NATURAL</u>	
NUMERO DE PUENTES EN EL CAMINO O VÍA	NO PRESENTA	UNIDADES	INTERSECCIONES	-	UNIDADES
MATERIAL DE ALCANTARILLA	-		LONGITUD DE ALCANTARILLA	-	ML
TIPO ALCANTARILLA	-		ESTADO DE LA ALCANTARILLA	-	
DIMENSIÓN DEL CUERPO ALCANTARILLA	ANCHO		ALTO	DIÁMETRO

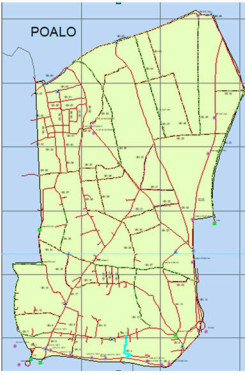
Tabla 146. Matriz Vía 4

FECHA DE TOMA DE DATOS:	4-feb-22				
PROVINCIA:	COTOPAXI	CÓDIGO:	0	5	
CANTÓN:	LATACUNGA	CÓDIGO:	0	1	
PARROQUIA:	11 DE NOVIEMBRE	CÓDIGO:	5	7	
NUMERO DEL CAMINO:	CÓDIGO:	0	0	4	
TIPO DE VÍA:	COLECTORA	CÓDIGO:	5		
CÓDIGO DEL CAMINO O VÍA:	PROVINCIA - CANTÓN - PARROQUIA - NUMERO DE CAMINO				
	05-01-57-004				
DONDE INICIO DE LA VÍA:	CRISTO REY		DONDE FINALIZA LA VÍA:	CRISTO REY	
COORDENADAS DEL PUNTO DE INICIO:	TOMADAS DEL GPS		COORDENADAS DEL PUNTO FINAL:	TOMADAS DEL GPS	
	759879			759564	
	9896553		9896813		
IMPORTANCIA DE LA VÍA:	NORMAL				
INFORMACIÓN DE LA VÍA					
TIPO DE TERRENO	ONDULADO			PENDIENTES ENTRE EL 4-6 %	
TIPO DE SUPERFICIE DE RODADURA	LASTRADA			CONFORMADA POR MATERIAL DE MEJORAMIENTO	
ESTADO DE LA SUPERFICIE DE RODADURA	REGULAR			DEBIDO A LAS CONSTANTES PRECIPITACIONES LA VÍA TIENDE A DETERIORARSE

LONGITUD DE LA VÍA O CAMINO	0,38	KM	SECTOR PRODUCTIVO MAS IMPORTANTE	AGRÍCOLA	
ANCHO DE LA VÍA O CAMINO	7,30	ML	SERVICIOS BÁSICOS	NO PRESENTA	
ANCHO DE LA SUPERFICIE DE RODADURA / CALZADA	3,6	ML	ALUMBRADO PÚBLICO	SI PRESENTA	
BORDILLOS	NO PRESENTA		ESTADO DE LOS BORDILLOS	-	
CUNETA DE LA VÍA	NO PRESENTA		ESTADO DE LA CUNETA	-	
TIPO DE CUNETA	-		USO DEL DERECHO DE VÍA	<u>INFRAESTRUCTURA</u>	
SEÑALIZACIÓN HORIZONTAL	NO PRESENTA		ESTADO DE LA SEÑALÉTICA	-	
SEÑALIZACIÓN VERTICAL	NO PRESENTA		ESTADO DE LA SEÑALÉTICA	-	
NÚMERO DE CARRILES Y SENTIDO DE LA VÍA	UN CARRIL			<u>DEFINIDOS POR TERRENO NATURAL</u>	
NUMERO DE PUENTES EN EL CAMINO O VÍA	NO PRESENTA	UNIDADES	INTERSECCIONES	-	UNIDADES
MATERIAL DE ALCANTARILLA	-		LONGITUD DE ALCANTARILLA	-	ML
TIPO ALCANTARILLA	-		ESTADO DE LA ALCANTARILLA	-	
DIMENSIÓN DEL CUERPO ALCANTARILLA	ANCHO		ALTO	DIÁMETRO

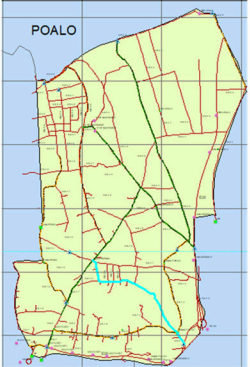
Tabla 148. Matriz Vía 6

FECHA DE TOMA DE DATOS:	6-feb-22					
PROVINCIA:	COTOPAXI	CÓDIGO:	0	5		
CANTÓN:	LATACUNGA	CÓDIGO:	0	1		
PARROQUIA:	11 DE NOVIEMBRE	CÓDIGO:	5	7		
NUMERO DEL CAMINO:	CÓDIGO:	0	0	6		
TIPO DE VÍA:	COLECTORA	CÓDIGO:	4			
CÓDIGO DEL CAMINO O VÍA:	PROVINCIA - CANTÓN - PARROQUIA - NUMERO DE CAMINO					
	05-01-57-006					
DONDE INICIO DE LA VÍA:	CRISTO REY		DONDE FINALIZA LA VÍA:		SAN ALFONSO	
COORDENADAS DEL PUNTO DE INICIO:	TOMADAS DEL GPS		COORDENADAS DEL PUNTO FINAL:		TOMADAS DEL GPS	
	760276 9896723				759206 9897496	
IMPORTANCIA DE LA VÍA:	NORMAL					
INFORMACIÓN DE LA VÍA						
TIPO DE TERRENO	ONDULADO			PENDIENTES ENTRE EL 4-6 %		
TIPO DE SUPERFICIE DE RODADURA	PAVIMENTO FLEXIBLE			SUPERFICIE DE RODADURA DE 5 CM DE ESPESOR.		
ESTADO DE LA SUPERFICIE DE RODADURA	BUENO			RECIENTEMENTE ASFALTADO

LONGITUD DE LA VÍA O CAMINO	1,79	KM	SECTOR PRODUCTIVO MAS IMPORTANTE	AGRÍCOLA		
ANCHO DE LA VÍA O CAMINO	9,20	ML	SERVICIOS BÁSICOS	SI PRESENTA		
ANCHO DE LA SUPERFICIE DE RODADURA / CALZADA	7,2	ML	ALUMBRADO PÚBLICO	SI PRESENTA		
BORDILLOS	SI PRESENTA		ESTADO DE LOS BORDILLOS	BUENO		
CUNETA DE LA VÍA	SI PRESENTA		ESTADO DE LA CUNETA	BUENO		
TIPO DE CUNETA	CUNETA EN V DE 1,00 METROS CADA UNA		USO DEL DERECHO DE VÍA	<u>INFRAESTRUCTURA</u>		
SEÑALIZACIÓN HORIZONTAL	(ANCHOS DE FRANJA 15 CM) (LÍNEA AMARILLA DELIMITA EL CARRIL) (LÍNEA BLANCA DELIMITA LA CALZADA)		ESTADO DE LA SEÑALÉTICA	BUENO		
SEÑALIZACIÓN VERTICAL	SEÑALIZACIÓN - PREVENTIVA Y OBLIGATORIA		ESTADO DE LA SEÑALÉTICA	BUENO		
NÚMERO DE CARRILES Y SENTIDO DE LA VÍA	DOS CARRILES			<u>DEFINIDOS POR SEÑALIZACIÓN HORIZONTAL</u>		
NUMERO DE PUENTES EN EL CAMINO O VÍA	NO PRESENTA	UNIDADES	INTERSECCIONES	5	UNIDADES	
MATERIAL DE ALCANTARILLA	-		LONGITUD DE ALCANTARILLA	-	ML

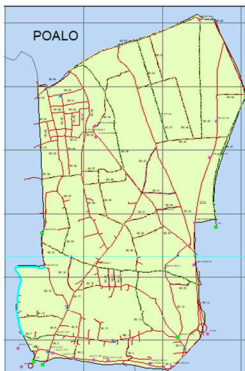
Tabla 149. Matriz Vía 7

FECHA DE TOMA DE DATOS:	6-feb-22					
PROVINCIA:	GOTOPAXI	CÓDIGO:	0	5		
CANTÓN:	LATACUNGA	CÓDIGO:	0	1		
PARROQUIA:	11 DE NOVIEMBRE	CÓDIGO:	5	7		
NUMERO DEL CAMINO:	CÓDIGO:	0	0	7		
TIPO DE VÍA:	COLECTORA	CÓDIGO:	5			
CÓDIGO DEL CAMINO O VÍA:	PROVINCIA - CANTÓN - PARROQUIA - NUMERO DE CAMINO					
	05-01-57-007					
DONDE INICIO DE LA VÍA:	SAN ALFONSO		DONDE FINALIZA LA VÍA:		SAN PEDRO	
COORDENADAS DEL PUNTO DE INICIO:	TOMADAS DEL GPS		COORDENADAS DEL PUNTO FINAL:		TOMADAS DEL GPS	
	760276 9896723				758501 9897730	
IMPORTANCIA DE LA VÍA:	NORMAL					
INFORMACIÓN DE LA VÍA						
TIPO DE TERRENO	ONDULADO			PENDIENTES ENTRE EL 4-6 %		
TIPO DE SUPERFICIE DE RODADURA	LASTRADA			CONFORMADA POR MATERIAL DE MEJORAMIENTO		
ESTADO DE LA SUPERFICIE DE RODADURA	BUENO			MENTENIMIENTO RECIENTE		
LONGITUD DE LA VÍA O CAMINO	1,59	KM	SECTOR PRODUCTIVO MAS IMPORTANTE	AGRÍCOLA

ANCHO DE LA VÍA O CAMINO	7,60	ML	SERVICIOS BÁSICOS	NO PRESENTA		
ANCHO DE LA SUPERFICIE DE RODADURA / CALZADA	5,4	ML	ALUMBRADO PÚBLICO	NO PRESENTA		
BORDILLOS	NO PRESENTA		ESTADO DE LOS BORDILLOS	-		
CUNETA DE LA VÍA	PRESENTA A AMBOS LADOS		ESTADO DE LA CUNETA	REGULAR		
TIPO DE CUNETA	CONFORMADA EN TIERRA		USO DEL DERECHO DE VÍA	<u>INFRAESTRUCTURA</u>		
SEÑALIZACIÓN HORIZONTAL	NO PRESENTA		ESTADO DE LA SEÑALÉTICA	-		
SEÑALIZACIÓN VERTICAL	NO PRESENTA		ESTADO DE LA SEÑALÉTICA	-		
NÚMERO DE CARRILES Y SENTIDO DE LA VÍA	DOS CARRILES			<u>DEFINIDOS POR TERRENO NATURAL</u>		
NUMERO DE PUENTES EN EL CAMINO O VÍA	NO PRESENTA	UNIDADES	INTERSECCIONES	1	UNIDADES	
MATERIAL DE ALCANTARILLA	-		LONGITUD DE ALCANTARILLA	-	ML	
TIPO ALCANTARILLA	-		ESTADO DE LA ALCANTARILLA	-		
DIMENSIÓN DEL CUERPO ALCANTARILLA	ANCHO		ALTO		DIÁMETRO

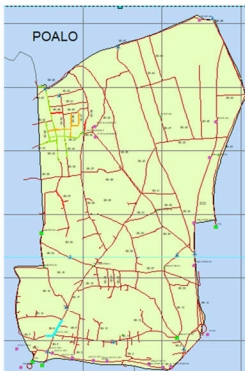
Tabla 150. Matriz Vía 8

FECHA DE TOMA DE DATOS:	6-feb-22					
PROVINCIA:	COTOPAXI	CÓDIGO:	0	5		
CANTÓN:	LATACUNGA	CÓDIGO:	0	1		
PARROQUIA:	11 DE NOVIEMBRE	CÓDIGO:	5	7		
NUMERO DEL CAMINO:	CÓDIGO:	0	0	8		
TIPO DE VÍA:	COLECTORA	CÓDIGO:	4			
CÓDIGO DEL CAMINO O VÍA:	PROVINCIA - CANTÓN - PARROQUIA - NUMERO DE CAMINO					
	05-01-57-008					
DONDE INICIO DE LA VÍA:	SAN GERARDO		DONDE FINALIZA LA VÍA:		PLAZA ARENAS	
COORDENADAS DEL PUNTO DE INICIO:	TOMADAS DEL GPS		COORDENADAS DEL PUNTO FINAL:		TOMADAS DEL GPS	
	758567 9896662				759740 9898653	
IMPORTANCIA DE LA VÍA:	NORMAL					
INFORMACIÓN DE LA VÍA						
TIPO DE TERRENO	ONDULADO			PENDIENTES ENTRE EL 4-6 %		
TIPO DE SUPERFICIE DE RODADURA	ADOQUINADO			ADOQUINADO DE HORMIGÓN FC= 350 KG/CM2 Y ESPESOR DE 7 CM		
ESTADO DE LA SUPERFICIE DE RODADURA	REGULAR			ZONAS CON ADOQUINES CON PRESENCIA DE ASENTAMIENTOS.

LONGITUD DE LA VÍA O CAMINO	0,31	KM	SECTOR PRODUCTIVO MAS IMPORTANTE	AGRÍCOLA		
ANCHO DE LA VÍA O CAMINO	10,00	ML	SERVICIOS BÁSICOS	SI PRESENTA		
ANCHO DE LA SUPERFICIE DE RODADURA / CALZADA	9,6	ML	ALUMBRADO PÚBLICO	SI PRESENTA		
BORDILLOS	SI PRESENTA		ESTADO DE LOS BORDILLOS	BUENO		
CUNETA DE LA VÍA	SI PRESENTA		ESTADO DE LA CUNETA	BUENO		
TIPO DE CUNETA	CONFORMADA POR BORDILLOS		USO DEL DERECHO DE VÍA	<u>INFRAESTRUCTURA</u>		
SEÑALIZACIÓN HORIZONTAL	(ANCHOS DE FRANJA 15 CM) (LÍNEA AMARILLA DELIMITA EL CARRIL) (LÍNEA BLANCA DELIMITA LA CALZADA)		ESTADO DE LA SEÑALÉTICA	BUENO		
SEÑALIZACIÓN VERTICAL	SEÑALIZACIÓN - PREVENTIVA Y OBLIGATORIA		ESTADO DE LA SEÑALÉTICA	BUENO		
NÚMERO DE CARRILES Y SENTIDO DE LA VÍA	DOS CARRILES			<u>DEFINIDOS POR SEÑALIZACIÓN HORIZONTAL</u>		
NUMERO DE PUENTES EN EL CAMINO O VÍA	NO PRESENTA	UNIDADES	INTERSECCIONES	-	UNIDADES	
MATERIAL DE ALCANTARILLA	METÁLICA DE ACERO CORRUGADO		LONGITUD DE ALCANTARILLA	-	ML

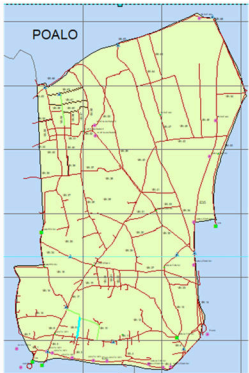
Tabla 151. Matriz Vía 9

FECHA DE TOMA DE DATOS:	6-feb-22					
PROVINCIA:	GOTOPAXI	CÓDIGO:	0	5		
CANTÓN:	LATACUNGA	CÓDIGO:	0	1		
PARROQUIA:	11 DE NOVIEMBRE	CÓDIGO:	5	7		
NUMERO DEL CAMINO:	CÓDIGO:	0	0	9		
TIPO DE VÍA:	COLECTORA	CÓDIGO:	5			
CÓDIGO DEL CAMINO O VÍA:	PROVINCIA - CANTÓN - PARROQUIA - NUMERO DE CAMINO					
	05-01-57-009					
DONDE INICIO DE LA VÍA:	CRISTO REY		DONDE FINALIZA LA VÍA:		CRISTO REY	
COORDENADAS DEL PUNTO DE INICIO:	TOMADAS DEL GPS		COORDENADAS DEL PUNTO FINAL:		TOMADAS DEL GPS	
	758797 9897177				758929 9896844	
IMPORTANCIA DE LA VÍA:	NORMAL					
INFORMACIÓN DE LA VÍA						
TIPO DE TERRENO	ONDULADO			PENDIENTES ENTRE EL 4-6 %		
TIPO DE SUPERFICIE DE RODADURA	EMPEDRADO			CONFORMADA POR MATERIAL DE MEJORAMIENTO		
ESTADO DE LA SUPERFICIE DE RODADURA	REGULAR			DEBIDO A LAS CONSTANTES PRECIPITACIONES LA VÍA TIENDE A DETERIORARSE

LONGITUD DE LA VÍA O CAMINO	0,25	KM	SECTOR PRODUCTIVO MAS IMPORTANTE	AGRÍCOLA		
ANCHO DE LA VÍA O CAMINO	5,80	ML	SERVICIOS BÁSICOS	-		
ANCHO DE LA SUPERFICIE DE RODADURA / CALZADA	5,8	ML	ALUMBRADO PÚBLICO	SI PRESENTA		
BORDILLOS	NO PRESENTA		ESTADO DE LOS BORDILLOS	-		
CUNETA DE LA VÍA	NO PRESENTA		ESTADO DE LA CUNETA	-		
TIPO DE CUNETA	-		USO DEL DERECHO DE VÍA	<u>INFRAESTRUCTURA</u>		
SEÑALIZACIÓN HORIZONTAL	NO PRESENTA		ESTADO DE LA SEÑALÉTICA	-		
SEÑALIZACIÓN VERTICAL	NO PRESENTA		ESTADO DE LA SEÑALÉTICA	-		
NÚMERO DE CARRILES Y SENTIDO DE LA VÍA	DOS CARRILES			<u>DEFINIDOS POR TERRENO NATURAL</u>		
NUMERO DE PUENTES EN EL CAMINO O VÍA	NO PRESENTA	UNIDADES	INTERSECCIONES	1	UNIDADES	
MATERIAL DE ALCANTARILLA	-		LONGITUD DE ALCANTARILLA	-	ML	
TIPO ALCANTARILLA	-		ESTADO DE LA ALCANTARILLA	-		
DIMENSIÓN DEL CUERPO ALCANTARILLA	ANCHO		ALTO	DIÁMETRO

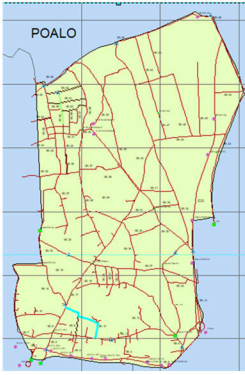
Tabla 152. Matriz Vía 10

CANTÓN:	LATACUNGA	CÓDIGO:	0	1	
PARROQUIA:	11 DE NOVIEMBRE	CÓDIGO:	5	7	
NUMERO DEL CAMINO:	CÓDIGO:	0	1	0	
TIPO DE VÍA:	COLECTORA	CÓDIGO:	5		
CÓDIGO DEL CAMINO O VÍA:	PROVINCIA - CANTÓN - PARROQUIA - NUMERO DE CAMINO				
	05-01-57-010				
DONDE INICIO DE LA VÍA:	CRISTO REY		DONDE FINALIZA LA VÍA:	CRISTO REY	
COORDENADAS DEL PUNTO DE INICIO:	TOMADAS DEL GPS		COORDENADAS DEL PUNTO FINAL:	TOMADAS DEL GPS	
	739759 9896066			758929 9896844	
IMPORTANCIA DE LA VÍA:	NORMAL				
INFORMACIÓN DE LA VÍA					
TIPO DE TERRENO	ONDULADO			PENDIENTES ENTRE EL 4-6 %	
TIPO DE SUPERFICIE DE RODADURA	EMPEDRADO			CONFORMADA POR MATERIAL DE MEJORAMIENTO	
ESTADO DE LA SUPERFICIE DE RODADURA	REGULAR			DEBIDO A LAS CONSTANTES PRECIPITACIONES LA VÍA TIENDE A DETERIORARSE

LONGITUD DE LA VÍA O CAMINO	0,67	KM	SECTOR PRODUCTIVO MAS IMPORTANTE	AGRÍCOLA	
ANCHO DE LA VÍA O CAMINO	5,80	ML	SERVICIOS BÁSICOS	-	
ANCHO DE LA SUPERFICIE DE RODADURA / CALZADA	5,8	ML	ALUMBRADO PÚBLICO	SI PRESENTA	
BORDILLOS	NO PRESENTA		ESTADO DE LOS BORDILLOS	-	
CUNETA DE LA VÍA	NO PRESENTA		ESTADO DE LA CUNETA	-	
TIPO DE CUNETA	-		USO DEL DERECHO DE VÍA	<u>INFRAESTRUCTURA</u>	
SEÑALIZACIÓN HORIZONTAL	NO PRESENTA		ESTADO DE LA SEÑALÉTICA	-	
SEÑALIZACIÓN VERTICAL	NO PRESENTA		ESTADO DE LA SEÑALÉTICA	-	
NÚMERO DE CARRILES Y SENTIDO DE LA VÍA	DOS CARRILES			<u>DEFINIDOS POR TERRENO NATURAL</u>	
NUMERO DE PUENTES EN EL CAMINO O VÍA	NO PRESENTA	UNIDADES	INTERSECCIONES	1	UNIDADES
MATERIAL DE ALCANTARILLA	-		LONGITUD DE ALCANTARILLA	-	ML
TIPO ALCANTARILLA	-		ESTADO DE LA ALCANTARILLA	-	
DIMENSIÓN DEL CUERPO ALCANTARILLA	ANCHO		ALTO		DIÁMETRO

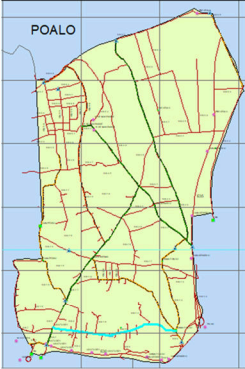
Tabla 153. Matriz Vía 11

FECHA DE TOMA DE DATOS:	6-feb-22					
PROVINCIA:	COTOPAXI	CÓDIGO:	0	5		
CANTÓN:	LATACUNGA	CÓDIGO:	0	1		
PARROQUIA:	11 DE NOVIEMBRE	CÓDIGO:	5	7		
NUMERO DEL CAMINO:	CÓDIGO:	0	1	1		
TIPO DE VÍA:	COLECTORA	CÓDIGO:	4			
CÓDIGO DEL CAMINO O VÍA:	PROVINCIA - CANTÓN - PARROQUIA - NUMERO DE CAMINO					
	05-01-57-011					
DONDE INICIO DE LA VÍA:	SAN ALFONSO		DONDE FINALIZA LA VÍA:		CRISTO REY	
COORDENADAS DEL PUNTO DE INICIO:	TOMADAS DEL GPS		COORDENADAS DEL PUNTO FINAL:		TOMADAS DEL GPS	
	760276 9896723				760276 9896723	
IMPORTANCIA DE LA VÍA:	NORMAL					
INFORMACIÓN DE LA VÍA						
TIPO DE TERRENO	ONDULADO			PENDIENTES ENTRE EL 4-6 %		
TIPO DE SUPERFICIE DE RODADURA	PAVIMENTO FLEXIBLE			SUPERFICIE DE RODADURA DE 5 CM DE ESPESOR.		
ESTADO DE LA SUPERFICIE DE RODADURA	BUENO			RECIENTEMENTE ASFALTADO

LONGITUD DE LA VÍA O CAMINO	1,62	KM	SECTOR PRODUCTIVO MAS IMPORTANTE	AGRÍCOLA		
ANCHO DE LA VÍA O CAMINO	9,60	ML	SERVICIOS BÁSICOS	-		
ANCHO DE LA SUPERFICIE DE RODADURA / CALZADA	7,6	ML	ALUMBRADO PÚBLICO	-		
BORDILLOS	AMBOS SENTIDOS		ESTADO DE LOS BORDILLOS	BUENO		
CUNETA DE LA VÍA	AMBOS SENTIDOS		ESTADO DE LA CUNETA	BUENO		
TIPO DE CUNETA	CUNETA EN V DE 1,00 METROS CADA UNA		USO DEL DERECHO DE VÍA	<u>INFRAESTRUCTURA</u>		
SEÑALIZACIÓN HORIZONTAL	(ANCHOS DE FRANJA 15 CM) (LÍNEA AMARILLA DELIMITA EL CARRIL) (LÍNEA BLANCA DELIMITA LA CALZADA)		ESTADO DE LA SEÑALÉTICA	BUENO		
SEÑALIZACIÓN VERTICAL	SEÑALIZACIÓN Y OBLIGATORIA		ESTADO DE LA SEÑALÉTICA	BUENO		
NÚMERO DE CARRILES Y SENTIDO DE LA VÍA	DOS CARRILES			<u>DEFINIDOS POR SEÑALIZACIÓN HORIZONTAL</u>		
NUMERO DE PUENTES EN EL CAMINO O VÍA	1	UNIDADES	INTERSECCIONES	4	UNIDADES	
MATERIAL DE ALCANTARILLA	HORMIGÓN ARMADO		LONGITUD DE ALCANTARILLA	-	ML
