## MATRIZ INVENTARIO VIAL VÍA 32

Tabla 174. Matriz Vía 32

INFORMACIÓN DE LAS CARACTERÍSTICAS FÍSICAS PRESENTADAS DE LA VÍA					
NOMBRE DE RESPONSABLE:	STALIN ALEJANDRO SÁNCHEZ

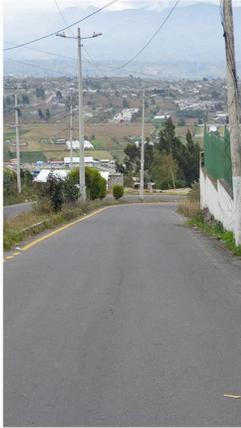
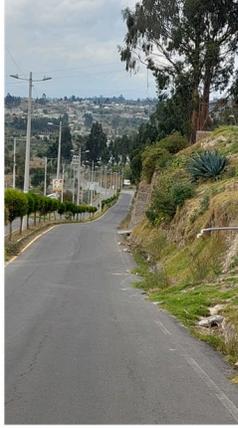
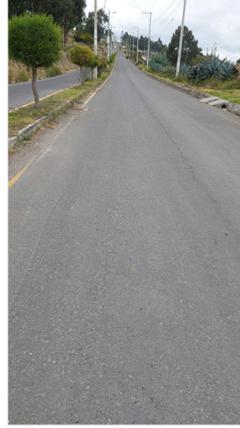
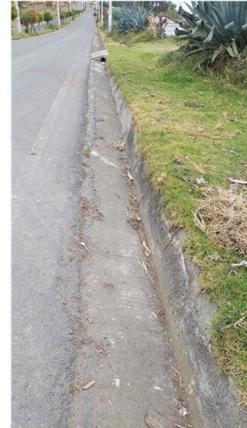
FECHA DE TOMA DE DATOS:	12-feb-22				
PROVINCIA:	COTOPAXI	CÓDIGO:	0	5	
CANTÓN:	LATACUNGA	CÓDIGO:	0	1	
PARROQUIA:	11 DE NOVIEMBRE	CÓDIGO:	5	7	
NUMERO DEL CAMINO:	CÓDIGO:	0	3	2	
TIPO DE VÍA:	COLECTORA	CÓDIGO:	4		
CÓDIGO DEL CAMINO O VÍA:	PROVINCIA - CANTÓN - PARROQUIA - NUMERO DE CAMINO				
	05-01-57-032				
DONDE INICIO DE LA VÍA:	LATACUNGA		DONDE FINALIZA LA VÍA:	ONCE DE NOVIEMBRE	
COORDENADAS DEL PUNTO DE INICIO:	TOMADAS DEL GPS		COORDENADAS DEL PUNTO FINAL:	TOMADAS DEL GPS	
	739759 9896066			760445 9896965	
IMPORTANCIA DE LA VÍA:	NORMAL				
INFORMACIÓN DE LA VÍA					
TIPO DE TERRENO	ONDULADO			PENDIENTES ENTRE EL 4-6 %	
TIPO DE SUPERFICIE DE RODADURA	PAVIMENTO FLEXIBLE			SUPERFICIE DE RODADURA DE 5 CM DE ESPESOR.	
ESTADO DE LA SUPERFICIE DE RODADURA	BUENO			RECIENTEMENTE ASFALTADO

LONGITUD DE LA VÍA O CAMINO	2,12	KM	SECTOR PRODUCTIVO MAS IMPORTANTE	COMERCIAL	
ANCHO DE LA VÍA O CAMINO	9,20	ML	SERVICIOS BÁSICOS	SI PRESENTA	
ANCHO DE LA SUPERFICIE DE RODADURA / CALZADA	7,2	ML	ALUMBRADO PÚBLICO	SI PRESENTA	
BORDILLOS	SI PRESENTA		ESTADO DE LOS BORDILLOS	BUENO	
CUNETA DE LA VÍA	SI PRESENTA		ESTADO DE LA CUNETA	BUENO	
TIPO DE CUNETA	CUNETA EN V DE 1,00 METROS CADA UNA		USO DEL DERECHO DE VÍA	<u>INFRAESTRUCTURA</u>	
SEÑALIZACIÓN HORIZONTAL	(ANCHOS DE FRANJA 15 CM) (LÍNEA AMARILLA DELIMITA EL CARRIL) (LÍNEA BLANCA DELIMITA LA CALZADA)		ESTADO DE LA SEÑALÉTICA	BUENO	
SEÑALIZACIÓN VERTICAL	SEÑALIZACIÓN - PREVENTIVA Y OBLIGATORIA		ESTADO DE LA SEÑALÉTICA	BUENO	
NÚMERO DE CARRILES Y SENTIDO DE LA VÍA	DOS CARRILES			<u>DEFINIDOS POR SEÑALIZACIÓN HORIZONTAL</u>	
NUMERO DE PUENTES EN EL CAMINO O VÍA	NO PRESENTA	UNIDADES	INTERSECCIONES	5	UNIDADES
MATERIAL DE ALCANTARILLA	-		LONGITUD DE ALCANTARILLA	-	ML

MANTENIMIENTO PERIÓDICO, VÍA EN BUEN ESTADO

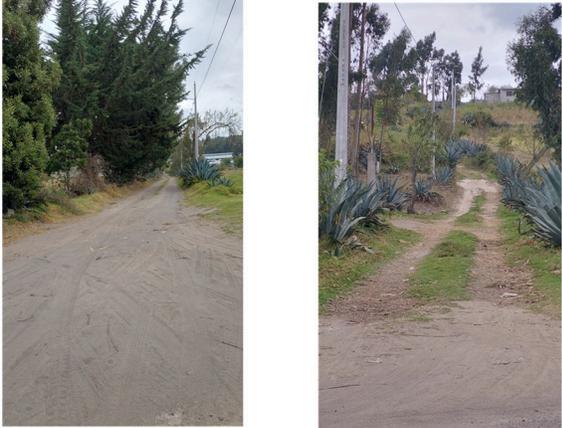
Tabla 175. Matriz Vía 33

ANCHO DE LA VÍA O CAMINO	10,00	ML	SERVICIOS BÁSICOS	NO PRESENTA	
ANCHO DE LA SUPERFICIE DE RODADURA / CALZADA	10,00	ML	ALUMBRADO PÚBLICO	NO PRESENTA	
BORDILLOS	NO PRESENTA		ESTADO DE LOS BORDILLOS	-	
CUNETA DE LA VÍA	NO PRESENTA		ESTADO DE LA CUNETA	-	
TIPO DE CUNETA	-		USO DEL DERECHO DE VÍA	<u>INFRAESTRUCTURA</u>	
SEÑALIZACIÓN HORIZONTAL	NO PRESENTA		ESTADO DE LA SEÑALÉTICA	-	
SEÑALIZACIÓN VERTICAL	NO PRESENTA		ESTADO DE LA SEÑALÉTICA	-	
NÚMERO DE CARRILES Y SENTIDO DE LA VÍA	DOS CARRILES			<u>DEFINIDOS POR TERRENO NATURAL</u>	
NUMERO DE PUENTES EN EL CAMINO O VÍA	NO PRESENTA	UNIDADES	INTERSECCIONES	-	UNIDADES
MATERIAL DE ALCANTARILLA	-		LONGITUD DE ALCANTARILLA	-	ML
TIPO ALCANTARILLA	-		ESTADO DE LA ALCANTARILLA	-	
DIMENSIÓN DEL CUERPO ALCANTARILLA	ANCHO		ALTO	DIÁMETRO

INFORMACIÓN DE LAS NECESIDADES PRESENTADAS DE CONSERVACIÓN DE LA VÍA	
NECESIDADES PRESENTADAS DEL CAMINO	MANTENIMIENTO RUTINARIO, VÍA CON VACHES A LO LARGO DE LA MISMA, LIMPIEZA Y DESBROCE
FOTOGRAFÍAS DE LA VÍA

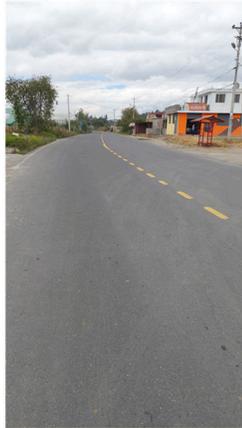
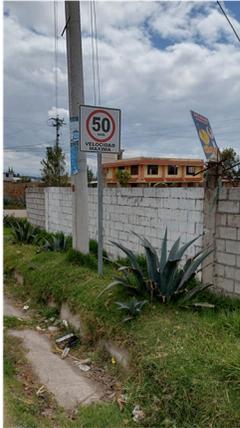
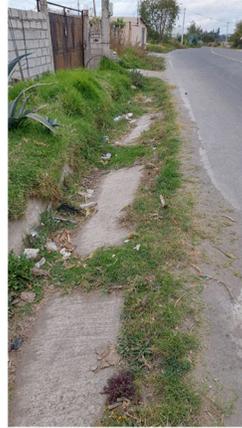
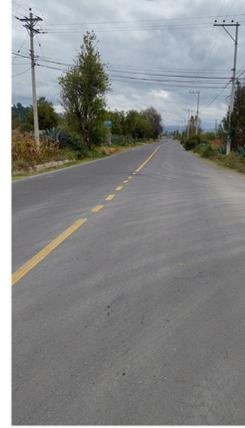
Tabla 176. Matriz Vía 34

FECHA DE TOMA DE DATOS:	12-feb-22				
PROVINCIA:	COTOPAXI	CÓDIGO:	0	5	
CANTÓN:	LATACUNGA	CÓDIGO:	0	1	
PARROQUIA:	11 DE NOVIEMBRE	CÓDIGO:	5	7	
NUMERO DEL CAMINO:	CÓDIGO:	0	3	4	
TIPO DE VÍA:	COLECTORA	CÓDIGO:	4		
CÓDIGO DEL CAMINO O VÍA:	PROVINCIA - CANTÓN - PARROQUIA - NUMERO DE CAMINO				
	05-01-57-034				
DONDE INICIO DE LA VÍA:	SAN ALFONSO		DONDE FINALIZA LA VÍA:	SAN GERARDO - PARCELAS	
COORDENADAS DEL PUNTO DE INICIO:	TOMADAS DEL GPS		COORDENADAS DEL PUNTO FINAL:	TOMADAS DEL GPS	
	760352 9898021			759411 9900558	
IMPORTANCIA DE LA VÍA:	NORMAL				
INFORMACIÓN DE LA VÍA					
TIPO DE TERRENO	ONDULADO			PENDIENTES ENTRE EL 4-6 %	
TIPO DE SUPERFICIE DE RODADURA	PAVIMENTO FLEXIBLE			SUPERFICIE DE RODADURA DE 5 CM DE ESPESOR.	
ESTADO DE LA SUPERFICIE DE RODADURA	BUENO			RECIENTEMENTE ASFALTADO

LONGITUD DE LA VÍA O CAMINO	2,75	KM	SECTOR PRODUCTIVO MAS IMPORTANTE	COMERCIAL	
ANCHO DE LA VÍA O CAMINO	11,00	ML	SERVICIOS BÁSICOS	SI PRESENTA	
ANCHO DE LA SUPERFICIE DE RODADURA / CALZADA	9,00	ML	ALUMBRADO PÚBLICO	SI PRESENTA	
BORDILLOS	SI PRESENTA		ESTADO DE LOS BORDILLOS	BUENO	
CUNETA DE LA VÍA	SI PRESENTA		ESTADO DE LA CUNETA	BUENO	
TIPO DE CUNETA	CUNETA EN V DE 1,00 METROS CADA UNA		USO DEL DERECHO DE VÍA	<u>INFRAESTRUCTURA</u>	
SEÑALIZACIÓN HORIZONTAL	(ANCHOS DE FRANJA 15 CM) (LÍNEA AMARILLA DELIMITA EL CARRIL) (LÍNEA BLANCA DELIMITA LA CALZADA)		ESTADO DE LA SEÑALÉTICA	BUENO	
SEÑALIZACIÓN VERTICAL	SEÑALIZACIÓN - PREVENTIVA Y OBLIGATORIA		ESTADO DE LA SEÑALÉTICA	BUENO	
NÚMERO DE CARRILES Y SENTIDO DE LA VÍA	DOS CARRILES			<u>DEFINIDOS POR SEÑALIZACIÓN HORIZONTAL</u>	
NUMERO DE PUENTES EN EL CAMINO O VÍA	NO PRESENTA	UNIDADES	INTERSECCIONES	5	UNIDADES
MATERIAL DE ALCANTARILLA	-		LONGITUD DE ALCANTARILLA	-	ML

MANTENIMIENTO PERIÓDICO, VÍA EN BUEN ESTADO

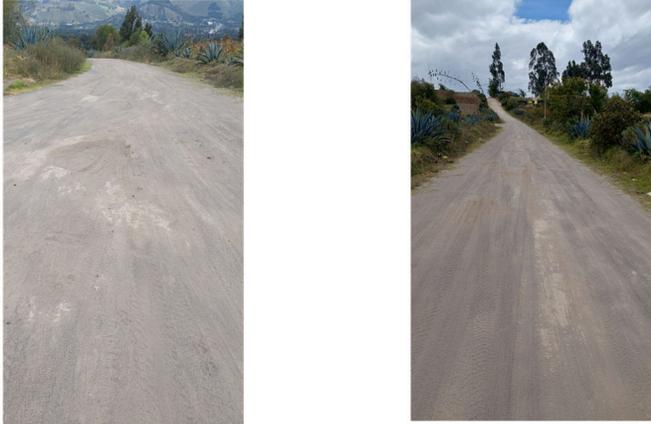
Tabla 177. Matriz Vía 35

CANTÓN:	LATACUNGA	CÓDIGO:	0	1	
PARROQUIA:	11 DE NOVIEMBRE	CÓDIGO:	5	7	
NUMERO DEL CAMINO:	CÓDIGO:	0	3	5	
TIPO DE VÍA:	COLECTORA	CÓDIGO:	4		
CÓDIGO DEL CAMINO O VÍA:	PROVINCIA - CANTÓN - PARROQUIA - NUMERO DE CAMINO				
	05-01-57-035				
DONDE INICIO DE LA VÍA:	ONCE DE NOVIEMBRE		DONDE FINALIZA LA VÍA:	ONCE DE NOVIEMBRE	
COORDENADAS DEL PUNTO DE INICIO:	TOMADAS DEL GPS		COORDENADAS DEL PUNTO FINAL:	TOMADAS DEL GPS	
	758459 9898834			758966 9898895	
IMPORTANCIA DE LA VÍA:	NORMAL				
INFORMACIÓN DE LA VÍA					
TIPO DE TERRENO	ONDULADO			PENDIENTES ENTRE EL 4-6 %	
TIPO DE SUPERFICIE DE RODADURA	LASTRADA			CONFORMADA POR MATERIAL DE MEJORAMIENTO	
ESTADO DE LA SUPERFICIE DE RODADURA	REGULAR			NO SE REALZA MANTENIMIENTO

LONGITUD DE LA VÍA O CAMINO	0,51	KM	SECTOR PRODUCTIVO MAS IMPORTANTE	AGRÍCOLA	
ANCHO DE LA VÍA O CAMINO	9,60	ML	SERVICIOS BÁSICOS	NO PRESENTA	
ANCHO DE LA SUPERFICIE DE RODADURA / CALZADA	7,6	ML	ALUMBRADO PÚBLICO	NO PRESENTA	
BORDILLOS	NO PRESENTA		ESTADO DE LOS BORDILLOS	-	
CUNETA DE LA VÍA	NO PRESENTA		ESTADO DE LA CUNETA	-	
TIPO DE CUNETA	-		USO DEL DERECHO DE VÍA	<u>INFRAESTRUCTURA</u>	
SEÑALIZACIÓN HORIZONTAL	NO PRESENTA		ESTADO DE LA SEÑALÉTICA	-	
SEÑALIZACIÓN VERTICAL	NO PRESENTA		ESTADO DE LA SEÑALÉTICA	-	
NÚMERO DE CARRILES Y SENTIDO DE LA VÍA	DOS CARRILES			<u>DEFINIDOS POR TERRENO NATURAL</u>	
NUMERO DE PUENTES EN EL CAMINO O VÍA	NO PRESENTA	UNIDADES	INTERSECCIONES	-	UNIDADES
MATERIAL DE ALCANTARILLA	-		LONGITUD DE ALCANTARILLA	-	ML
TIPO ALCANTARILLA	-		ESTADO DE LA ALCANTARILLA	-	
DIMENSIÓN DEL CUERPO ALCANTARILLA	ANCHO		ALTO		DIÁMETRO
					-
CABEZALES	-		ESTADO DE LOS CABEZALES	-

INFORMACIÓN DE LAS NECESIDADES PRESENTADAS DE CONSERVACIÓN DE LA VÍA	
NECESIDADES PRESENTADAS DEL CAMINO	MANTENIMIENTO RUTINARIO, LIMPIEZA Y DESBROCE
FOTOGRAFÍAS DE LA VÍA

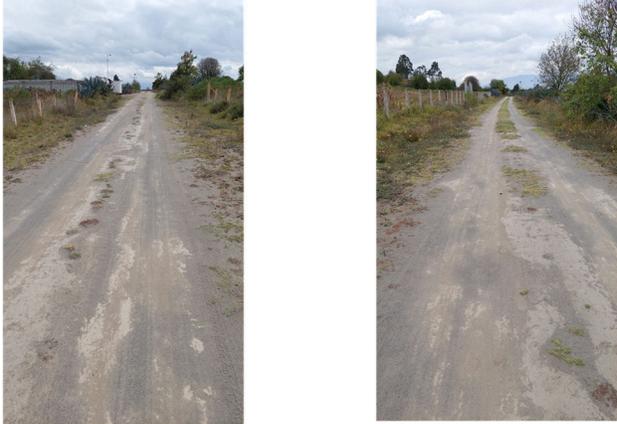
Tabla 178. Matriz Vía 36

ANCHO DE LA VÍA O CAMINO	10,00	ML	SERVICIOS BÁSICOS	NO PRESENTA	
ANCHO DE LA SUPERFICIE DE RODADURA / CALZADA	10	ML	ALUMBRADO PÚBLICO	NO PRESENTA	
BORDILLOS	NO PRESENTA		ESTADO DE LOS BORDILLOS	-	
CUNETA DE LA VÍA	NO PRESENTA		ESTADO DE LA CUNETA	-	
TIPO DE CUNETA	-		USO DEL DERECHO DE VÍA	<u>INFRAESTRUCTURA</u>	
SEÑALIZACIÓN HORIZONTAL	NO PRESENTA		ESTADO DE LA SEÑALÉTICA	-	
SEÑALIZACIÓN VERTICAL	NO PRESENTA		ESTADO DE LA SEÑALÉTICA	-	
NÚMERO DE CARRILES Y SENTIDO DE LA VÍA	DOS CARRILES		<u>DEFINIDOS POR TERRENO NATURAL</u>		
NUMERO DE PUENTES EN EL CAMINO O VÍA	NO PRESENTA	UNIDADES	INTERSECCIONES	-	UNIDADES
MATERIAL DE ALCANTARILLA	-		LONGITUD DE ALCANTARILLA	-	ML
TIPO ALCANTARILLA	-		ESTADO DE LA ALCANTARILLA	-	
DIMENSIÓN DEL CUERPO ALCANTARILLA	ANCHO		ALTO	DIÁMETRO	
CABEZALES	-		ESTADO DE LOS CABEZALES	-

INFORMACIÓN DE LAS NECESIDADES PRESENTADAS DE CONSERVACIÓN DE LA VÍA	
NECESIDADES PRESENTADAS DEL CAMINO	MANTENIMIENTO RUTINARIO, VÍA CON VACHES A LO LARGO DE LA MISMA, LIMPIEZA Y DESBROCE, NIVELACION DE CAMINO
FOTOGRAFÍAS DE LA VÍA

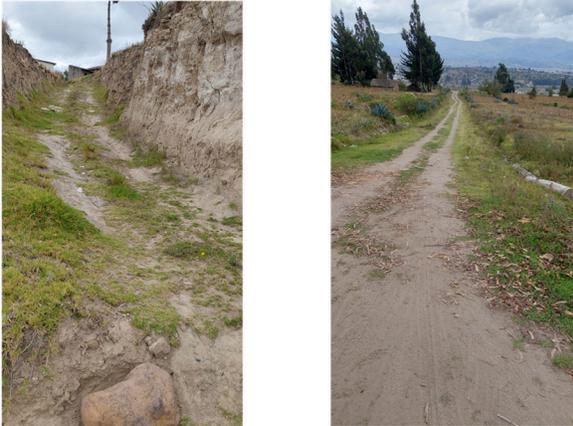
Tabla 179. Matriz Vía 37

FECHA DE TOMA DE DATOS:	12-feb-22				
PROVINCIA:	COTOPAXI	CÓDIGO:	0	5	
CANTÓN:	LATACUNGA	CÓDIGO:	0	1	
PARROQUIA:	11 DE NOVIEMBRE	CÓDIGO:	5	7	
NUMERO DEL CAMINO:	CÓDIGO:	0	3	7	
TIPO DE VÍA:	COLECTORA	CÓDIGO:	4		
CÓDIGO DEL CAMINO O VÍA:	PROVINCIA - CANTÓN - PARROQUIA - NUMERO DE CAMINO				
	05-01-57-037				
DONDE INICIO DE LA VÍA:	ONCE DE NOVIEMBRE		DONDE FINALIZA LA VÍA:	ONCE DE NOVIEMBRE	
COORDENADAS DEL PUNTO DE INICIO:	TOMADAS DEL GPS		COORDENADAS DEL PUNTO FINAL:	TOMADAS DEL GPS	
	758977			759465	
	9898930		9898988		
IMPORTANCIA DE LA VÍA:	NORMAL				
INFORMACIÓN DE LA VÍA					
TIPO DE TERRENO	ONDULADO			PENDIENTES ENTRE EL 4-6 %	
TIPO DE SUPERFICIE DE RODADURA	LASTRADA			CONFORMADA POR MATERIAL DE MEJORAMIENTO	
ESTADO DE LA SUPERFICIE DE RODADURA	MALO			NO SE REALZA MANTENIMIENTO

INFORMACIÓN DE LAS NECESIDADES PRESENTADAS DE CONSERVACIÓN DE LA VÍA	
NECESIDADES PRESENTADAS DEL CAMINO	MANTENIMIENTO RUTINARIO, VÍA CON VACHES A LO LARGO DE LA MISMA, LIMPIEZA Y DESBROCE, NIVELACION DE TERRENO
FOTOGRAFÍAS DE LA VÍA

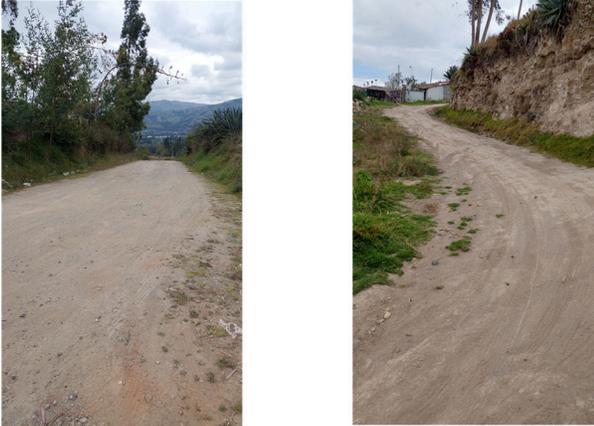
Tabla 180. Matriz Vía 38

FECHA DE TOMA DE DATOS:	12-feb-22					
PROVINCIA:	GOTOPAXI	CÓDIGO:	0	5		
CANTÓN:	LATACUNGA	CÓDIGO:	0	1		
PARROQUIA:	11 DE NOVIEMBRE	CÓDIGO:	5	7		
NUMERO DEL CAMINO:	CÓDIGO:	0	3	8		
TIPO DE VÍA:	COLECTORA	CÓDIGO:	4			
CÓDIGO DEL CAMINO O VÍA:	PROVINCIA - CANTÓN - PARROQUIA - NUMERO DE CAMINO					
	05-01-57-038					
DONDE INICIO DE LA VÍA:	ONCE DE NOVIEMBRE		DONDE FINALIZA LA VÍA:		ONCE DE NOVIEMBRE	
COORDENADAS DEL PUNTO DE INICIO:	TOMADAS DEL GPS		COORDENADAS DEL PUNTO FINAL:		TOMADAS DEL GPS	
	758965 9898940				759468 9898987	
IMPORTANCIA DE LA VÍA:	NORMAL					
INFORMACIÓN DE LA VÍA						
TIPO DE TERRENO	ONDULADO			PENDIENTES ENTRE EL 4-6 %		
TIPO DE SUPERFICIE DE RODADURA	LASTRADA			CONFORMADA POR MATERIAL DE MEJORAMIENTO		
ESTADO DE LA SUPERFICIE DE RODADURA	REGULAR			NO SE REALZA MANTENIMIENTO

INFORMACIÓN DE LAS NECESIDADES PRESENTADAS DE CONSERVACIÓN DE LA VÍA	
NECESIDADES PRESENTADAS DEL CAMINO	MANTENIMIENTO RUTINARIO, VÍA CON VACHES A LO LARGO DE LA MISMA, LIMPIEZA Y DESBROCE
FOTOGRAFÍAS DE LA VÍA

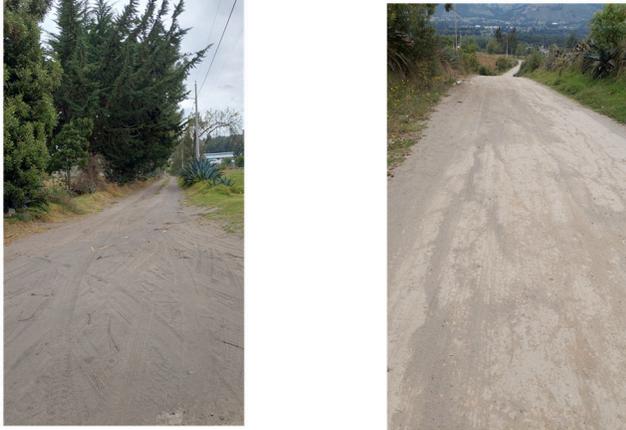
Tabla 181. Matriz Vía 39

ANCHO DE LA VÍA O CAMINO	10,00	ML	SERVICIOS BÁSICOS	NO PRESENTA	
ANCHO DE LA SUPERFICIE DE RODADURA / CALZADA	8	ML	ALUMBRADO PÚBLICO	NO PRESENTA	
BORDILLOS	NO PRESENTA		ESTADO DE LOS BORDILLOS	-	
CUNETA DE LA VÍA	NO PRESENTA		ESTADO DE LA CUNETA	-	
TIPO DE CUNETA	-		USO DEL DERECHO DE VÍA	<u>INFRAESTRUCTURA</u>	
SEÑALIZACIÓN HORIZONTAL	NO PRESENTA		ESTADO DE LA SEÑALÉTICA	-	
SEÑALIZACIÓN VERTICAL	NO PRESENTA		ESTADO DE LA SEÑALÉTICA	-	
NÚMERO DE CARRILES Y SENTIDO DE LA VÍA	DOS CARRILES		<u>DEFINIDOS POR TERRENO NATURAL</u>		
NUMERO DE PUENTES EN EL CAMINO O VÍA	NO PRESENTA	UNIDADES	INTERSECCIONES	-	UNIDADES
MATERIAL DE ALCANTARILLA	-		LONGITUD DE ALCANTARILLA	-	ML
TIPO ALCANTARILLA	-		ESTADO DE LA ALCANTARILLA	-	
DIMENSIÓN DEL CUERPO ALCANTARILLA	ANCHO		ALTO	DIÁMETRO	
CABEZALES	-		ESTADO DE LOS CABEZALES	-

INFORMACIÓN DE LAS NECESIDADES PRESENTADAS DE CONSERVACIÓN DE LA VÍA	
NECESIDADES PRESENTADAS DEL CAMINO	MANTENIMIENTO RUTINARIO, LIMPIEZA Y DESBROCE
FOTOGRAFÍAS DE LA VÍA

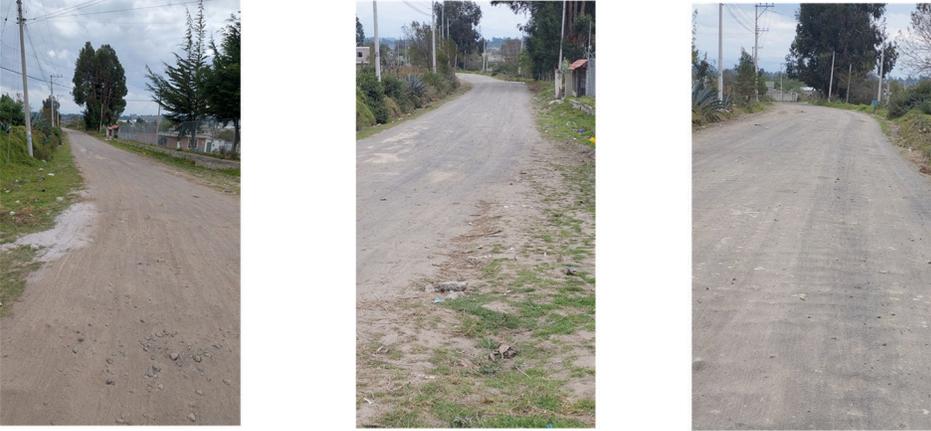
Tabla 182. Matriz Vía 40

ANCHO DE LA VÍA O CAMINO	10,00	ML	SERVICIOS BÁSICOS	NO PRESENTA	
ANCHO DE LA SUPERFICIE DE RODADURA / CALZADA	7	ML	ALUMBRADO PÚBLICO	NO PRESENTA	
BORDILLOS	NO PRESENTA		ESTADO DE LOS BORDILLOS	-	
CUNETA DE LA VÍA	NO PRESENTA		ESTADO DE LA CUNETA	-	
TIPO DE CUNETA	-		USO DEL DERECHO DE VÍA	<u>INFRAESTRUCTURA</u>	
SEÑALIZACIÓN HORIZONTAL	NO PRESENTA		ESTADO DE LA SEÑALÉTICA	-	
SEÑALIZACIÓN VERTICAL	NO PRESENTA		ESTADO DE LA SEÑALÉTICA	-	
NÚMERO DE CARRILES Y SENTIDO DE LA VÍA	DOS CARRILES			<u>DEFINIDOS POR TERRENO NATURAL</u>	
NUMERO DE PUENTES EN EL CAMINO O VÍA	NO PRESENTA	UNIDADES	INTERSECCIONES	-	UNIDADES
MATERIAL DE ALCANTARILLA	-		LONGITUD DE ALCANTARILLA	-	ML
TIPO ALCANTARILLA	-		ESTADO DE LA ALCANTARILLA	-	
DIMENSIÓN DEL CUERPO ALCANTARILLA	ANCHO		ALTO		DIÁMETRO

INFORMACIÓN DE LAS NECESIDADES PRESENTADAS DE CONSERVACIÓN DE LA VÍA	
NECESIDADES PRESENTADAS DEL CAMINO	MANTENIMIENTO RUTINARIO, LIMPIEZA Y DESBROCE
FOTOGRAFÍAS DE LA VÍA

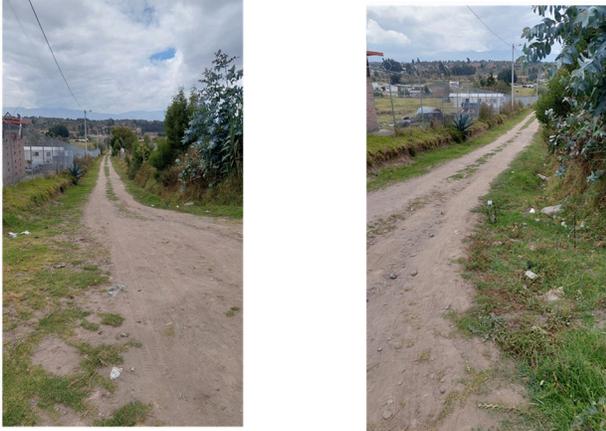
Tabla 183. Matriz Vía 41

INFORMACIÓN DE LAS CARACTERÍSTICAS FÍSICAS PRESENTADAS DE LA VÍA						
NOMBRE DE RESPONSABLE:	STALIN ALEJANDRO SÁNCHEZ					
FECHA DE TOMA DE DATOS:	13-feb-22					
PROVINCIA:	GOTOPAXI	CÓDIGO:	0	5		
CANTÓN:	LATACUNGA	CÓDIGO:	0	1		
PARROQUIA:	11 DE NOVIEMBRE	CÓDIGO:	5	7		
NUMERO DEL CAMINO:	CÓDIGO:	0	4	1		
TIPO DE VÍA:	COLECTORA	CÓDIGO:	4			
CÓDIGO DEL CAMINO O VÍA:	PROVINCIA - CANTÓN - PARROQUIA - NUMERO DE CAMINO					
	05-01-57-041					
DONDE INICIO DE LA VÍA:	SAN GERARDO		DONDE FINALIZA LA VÍA:		ONCE DE NOVIEMBRE	
COORDENADAS DEL PUNTO DE INICIO:	TOMADAS DEL GPS		COORDENADAS DEL PUNTO FINAL:		TOMADAS DEL GPS	
	759762 9898664				760159 9898663	
IMPORTANCIA DE LA VÍA:	NORMAL					
INFORMACIÓN DE LA VÍA						
TIPO DE TERRENO	ONDULADO			PENDIENTES ENTRE EL 4-6 %		
TIPO DE SUPERFICIE DE RODADURA	LASTRADO			CONFORMADA POR MATERIAL DE MEJORAMIENTO		
ESTADO DE LA SUPERFICIE DE RODADURA	MALO			NO SE REALZA MANTENIMIENTO

INFORMACIÓN DE LAS NECESIDADES PRESENTADAS DE CONSERVACIÓN DE LA VÍA	
NECESIDADES PRESENTADAS DEL CAMINO	MANTENIMIENTO RUTINARIO, VÍA CON VACHES A LO LARGO DE LA MISMA, LIMPIEZA Y DESBROCE, NECESIDAD DE SI PRESENTA SISTEMA DE DRENAJE
FOTOGRAFÍAS DE LA VÍA

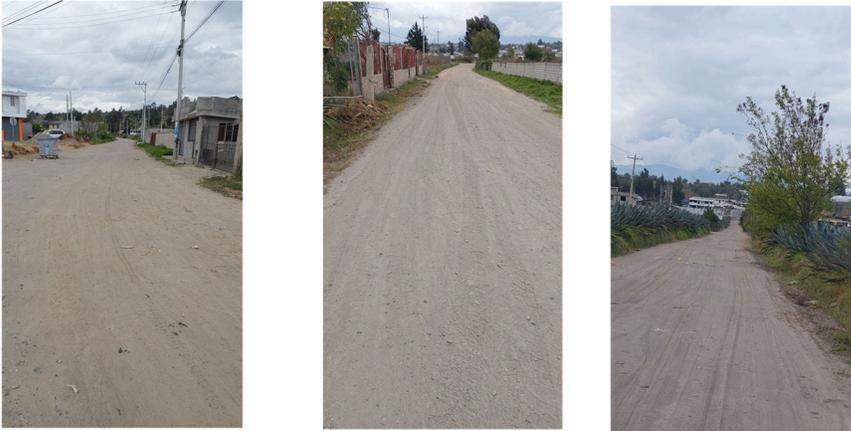
Tabla 184. Matriz Vía 42

ANCHO DE LA VÍA O CAMINO	9,20	ML	SERVICIOS BÁSICOS	NO PRESENTA	
ANCHO DE LA SUPERFICIE DE RODADURA / CALZADA	7,2	ML	ALUMBRADO PÚBLICO	NO PRESENTA	
BORDILLOS	NO PRESENTA		ESTADO DE LOS BORDILLOS	-	
CUNETA DE LA VÍA	NO PRESENTA		ESTADO DE LA CUNETA	-	
TIPO DE CUNETA	-		USO DEL DERECHO DE VÍA	<u>INFRAESTRUCTURA</u>	
SEÑALIZACIÓN HORIZONTAL	NO PRESENTA		ESTADO DE LA SEÑALÉTICA	-	
SEÑALIZACIÓN VERTICAL	NO PRESENTA		ESTADO DE LA SEÑALÉTICA	-	
NÚMERO DE CARRILES Y SENTIDO DE LA VÍA	DOS CARRILES			<u>DEFINIDOS POR TERRENO NATURAL</u>	
NUMERO DE PUENTES EN EL CAMINO O VÍA	NO PRESENTA	UNIDADES	INTERSECCIONES	-	UNIDADES
MATERIAL DE ALCANTARILLA	-		LONGITUD DE ALCANTARILLA	-	ML
TIPO ALCANTARILLA	-		ESTADO DE LA ALCANTARILLA	-	
DIMENSIÓN DEL CUERPO ALCANTARILLA	ANCHO		ALTO	DIÁMETRO

INFORMACIÓN DE LAS NECESIDADES PRESENTADAS DE CONSERVACIÓN DE LA VÍA	
NECESIDADES PRESENTADAS DEL CAMINO	MANTENIMIENTO PERIÓDICO, VÍA EN BUEN ESTADO
FOTOGRAFÍAS DE LA VÍA

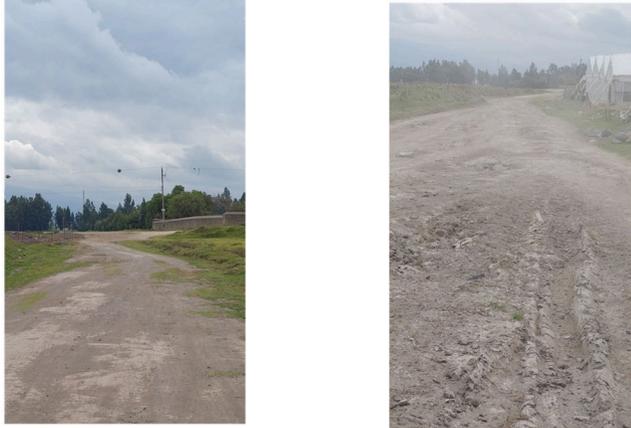
Tabla 185. Matriz Vía 43

ANCHO DE LA VÍA O CAMINO	11,00	ML	SERVICIOS BÁSICOS	NO PRESENTA	
ANCHO DE LA SUPERFICIE DE RODADURA / CALZADA	9	ML	ALUMBRADO PÚBLICO	NO PRESENTA	
BORDILLOS	NO PRESENTA		ESTADO DE LOS BORDILLOS	-	
CUNETA DE LA VÍA	NO PRESENTA		ESTADO DE LA CUNETA	-	
TIPO DE CUNETA	-		USO DEL DERECHO DE VÍA	<u>INFRAESTRUCTURA</u>	
SEÑALIZACIÓN HORIZONTAL	NO PRESENTA		ESTADO DE LA SEÑALÉTICA	-	
SEÑALIZACIÓN VERTICAL	NO PRESENTA		ESTADO DE LA SEÑALÉTICA	-	
NÚMERO DE CARRILES Y SENTIDO DE LA VÍA	DOS CARRILES			<u>DEFINIDOS POR TERRENO NATURAL</u>	
NUMERO DE PUENTES EN EL CAMINO O VÍA	NO PRESENTA	UNIDADES	INTERSECCIONES	-	UNIDADES
MATERIAL DE ALCANTARILLA	-		LONGITUD DE ALCANTARILLA	-	ML
TIPO ALCANTARILLA	-		ESTADO DE LA ALCANTARILLA	-	
DIMENSIÓN DEL CUERPO ALCANTARILLA	ANCHO		ALTO	DIÁMETRO	
CABEZALES	-		ESTADO DE LOS CABEZALES	-

INFORMACIÓN DE LAS NECESIDADES PRESENTADAS DE CONSERVACIÓN DE LA VÍA	
NECESIDADES PRESENTADAS DEL CAMINO	MANTENIMIENTO RUTINARIO, VÍA CON VACHES A LO LARGO DE LA MISMA, LIMPIEZA Y DESBROCE
FOTOGRAFÍAS DE LA VÍA

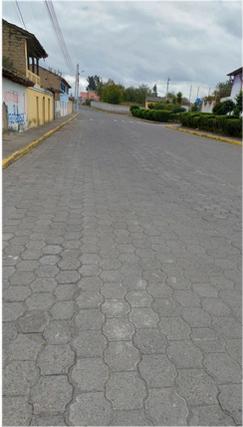
Tabla 186. Matriz Vía 44

FECHA DE TOMA DE DATOS:	13-feb-22					
PROVINCIA:	COTOPAXI	CÓDIGO:	0	5		
CANTÓN:	LATACUNGA	CÓDIGO:	0	1		
PARROQUIA:	11 DE NOVIEMBRE	CÓDIGO:	5	7		
NUMERO DEL CAMINO:	CÓDIGO:	0	4	4		
TIPO DE VÍA:	COLECTORA	CÓDIGO:	4			
CÓDIGO DEL CAMINO O VÍA:	PROVINCIA - CANTÓN - PARROQUIA - NUMERO DE CAMINO					
	05-01-57-044					
DONDE INICIO DE LA VÍA:	SANTA ROSA		DONDE FINALIZA LA VÍA:		ONCE DE NOVIEMBRE	
COORDENADAS DEL PUNTO DE INICIO:	TOMADAS DEL GPS		COORDENADAS DEL PUNTO FINAL:		TOMADAS DEL GPS	
	758658 9899318				758366 9899233	
IMPORTANCIA DE LA VÍA:	NORMAL					
INFORMACIÓN DE LA VÍA						
TIPO DE TERRENO	ONDULADO			PENDIENTES ENTRE EL 4-6 %		
TIPO DE SUPERFICIE DE RODADURA	ADOQUINADO			CONFORMADA POR MATERIAL DE MEJORAMIENTO		
ESTADO DE LA SUPERFICIE DE RODADURA	BUENO			MANTENIMIENTO RECIENTE

INFORMACIÓN DE LAS NECESIDADES PRESENTADAS DE CONSERVACIÓN DE LA VÍA	
NECESIDADES PRESENTADAS DEL CAMINO	MANTENIMIENTO PERIÓDICO, VÍA EN BUEN ESTADO
FOTOGRAFÍAS DE LA VÍA

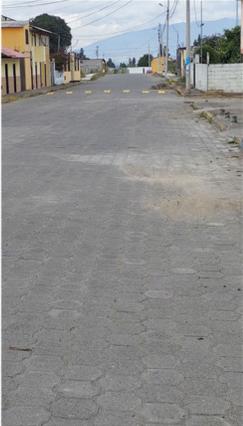
Tabla 187. Matriz Vía 45

FECHA DE TOMA DE DATOS:	13-feb-22					
PROVINCIA:	COTOPAXI	CÓDIGO:	0	5		
CANTÓN:	LATACUNGA	CÓDIGO:	0	1		
PARROQUIA:	11 DE NOVIEMBRE	CÓDIGO:	5	7		
NUMERO DEL CAMINO:	CÓDIGO:	0	4	5		
TIPO DE VÍA:	COLECTORA	CÓDIGO:	4			
CÓDIGO DEL CAMINO O VÍA:	PROVINCIA - CANTÓN - PARROQUIA - NUMERO DE CAMINO					
	05-01-57-045					
DONDE INICIO DE LA VÍA:	ONCE DE NOVIEMBRE	DONDE FINALIZA LA VÍA:	CUATRO ESQUINAS			
COORDENADAS DEL PUNTO DE INICIO:	TOMADAS DEL GPS		COORDENADAS DEL PUNTO FINAL:	TOMADAS DEL GPS		
	758711			758433		
	9899057		9900009			
IMPORTANCIA DE LA VÍA:	NORMAL					
INFORMACIÓN DE LA VÍA						
TIPO DE TERRENO	ONDULADO			PENDIENTES ENTRE EL 4-6 %		
TIPO DE SUPERFICIE DE RODADURA	ADOQUINADO			CONFORMADA POR MATERIAL DE MEJORAMIENTO		
ESTADO DE LA SUPERFICIE DE RODADURA	BUENO			MANTENIMIENTO RECIENTE

INFORMACIÓN DE LAS NECESIDADES PRESENTADAS DE CONSERVACIÓN DE LA VÍA	
NECESIDADES PRESENTADAS DEL CAMINO	MANTENIMIENTO PERIÓDICO, VÍA EN BUEN ESTADO
FOTOGRAFÍAS DE LA VÍA

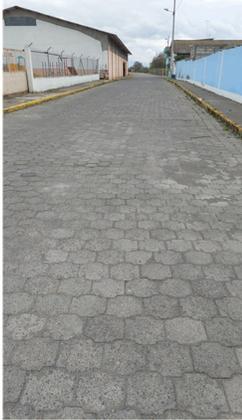
Tabla 188. Matriz Vía 46

ANCHO DE LA VÍA O CAMINO	10,00	ML	SERVICIOS BÁSICOS	SI PRESENTA	
ANCHO DE LA SUPERFICIE DE RODADURA / CALZADA	9,6	ML	ALUMBRADO PÚBLICO	SI PRESENTA	
BORDILLOS	SI PRESENTA		ESTADO DE LOS BORDILLOS	BUENO	
CUNETA DE LA VÍA	SI PRESENTA		ESTADO DE LA CUNETA	BUENO	
TIPO DE CUNETA	CONFORMADA POR BORDILLOS		USO DEL DERECHO DE VÍA	<u>INFRAESTRUCTURA</u>	
SEÑALIZACIÓN HORIZONTAL	(ANCHOS DE FRANJA 15 CM) (LÍNEA AMARILLA DELIMITA EL CARRIL) (LÍNEA BLANCA DELIMITA LA CALZADA)		ESTADO DE LA SEÑALÉTICA	BUENO	
SEÑALIZACIÓN VERTICAL	SEÑALIZACIÓN - PREVENTIVA Y OBLIGATORIA		ESTADO DE LA SEÑALÉTICA	BUENO	
NÚMERO DE CARRILES Y SENTIDO DE LA VÍA	DOS CARRILES			<u>DEFINIDOS POR SEÑALIZACIÓN HORIZONTAL</u>	
NUMERO DE PUENTES EN EL CAMINO O VÍA	NO PRESENTA	UNIDADES	INTERSECCIONES	-	UNIDADES
MATERIAL DE ALCANTARILLA	METÁLICA DE ACERO CORRUGADO		LONGITUD DE ALCANTARILLA	-	ML
TIPO ALCANTARILLA	CIRCULAR		ESTADO DE LA ALCANTARILLA	-

INFORMACIÓN DE LAS NECESIDADES PRESENTADAS DE CONSERVACIÓN DE LA VÍA	
NECESIDADES PRESENTADAS DEL CAMINO	MANTENIMIENTO PERIÓDICO, VÍA EN BUEN ESTADO
FOTOGRAFÍAS DE LA VÍA

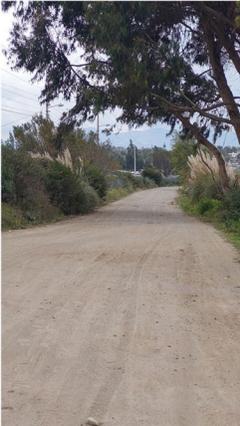
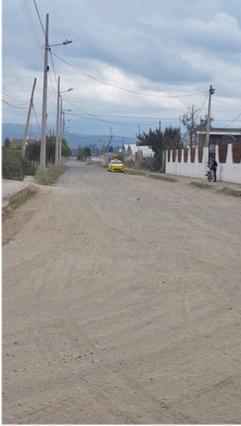
Tabla 189. Matriz Vía 47

ANCHO DE LA VÍA O CAMINO	10,00	ML	SERVICIOS BÁSICOS	SI PRESENTA	
ANCHO DE LA SUPERFICIE DE RODADURA / CALZADA	8	ML	ALUMBRADO PÚBLICO	SI PRESENTA	
BORDILLOS	SI PRESENTA		ESTADO DE LOS BORDILLOS	BUENO	
CUNETA DE LA VÍA	SI PRESENTA		ESTADO DE LA CUNETA	BUENO	
TIPO DE CUNETA	CONFORMADA POR BORDILLOS		USO DEL DERECHO DE VÍA	<u>INFRAESTRUCTURA</u>	
SEÑALIZACIÓN HORIZONTAL	(ANCHOS DE FRANJA 15 CM) (LÍNEA AMARILLA DELIMITA EL CARRIL) (LÍNEA BLANCA DELIMITA LA CALZADA)		ESTADO DE LA SEÑALÉTICA	BUENO	
SEÑALIZACIÓN VERTICAL	SEÑALIZACIÓN - PREVENTIVA Y OBLIGATORIA		ESTADO DE LA SEÑALÉTICA	BUENO	
NÚMERO DE CARRILES Y SENTIDO DE LA VÍA	DOS CARRILES			<u>DEFINIDOS POR SEÑALIZACIÓN HORIZONTAL</u>	
NUMERO DE PUENTES EN EL CAMINO O VÍA	NO PRESENTA	UNIDADES	INTERSECCIONES	-	UNIDADES
MATERIAL DE ALCANTARILLA	METÁLICA DE ACERO CORRUGADO		LONGITUD DE ALCANTARILLA	-	ML
TIPO ALCANTARILLA	CIRCULAR		ESTADO DE LA ALCANTARILLA	-

INFORMACIÓN DE LAS NECESIDADES PRESENTADAS DE CONSERVACIÓN DE LA VÍA	
NECESIDADES PRESENTADAS DEL CAMINO	MANTENIMIENTO PERIÓDICO VÍA EN BUEN ESTADO
FOTOGRAFÍAS DE LA VÍA

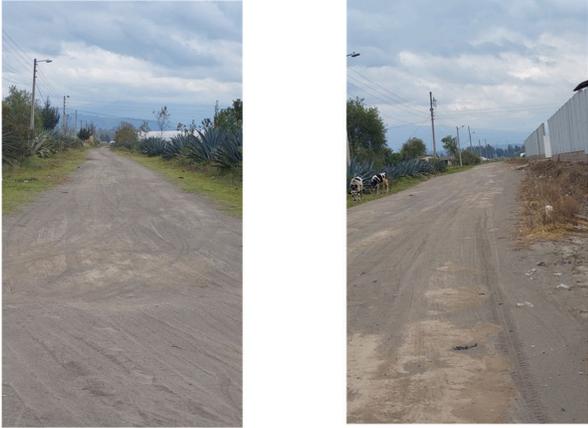
Tabla 190. Matriz Vía 48

FECHA DE TOMA DE DATOS:	15-feb-22					
PROVINCIA:	GOTOPAXI	CÓDIGO:	0	5		
CANTÓN:	LATACUNGA	CÓDIGO:	0	1		
PARROQUIA:	11 DE NOVIEMBRE	CÓDIGO:	5	7		
NUMERO DEL CAMINO:	CÓDIGO:	0	4	8		
TIPO DE VÍA:	COLECTORA	CÓDIGO:	4			
CÓDIGO DEL CAMINO O VÍA:	PROVINCIA - CANTÓN - PARROQUIA - NUMERO DE CAMINO					
	05-01-57-048					
DONDE INICIO DE LA VÍA:	PARCELAS		DONDE FINALIZA LA VÍA:		PARCELAS	
COORDENADAS DEL PUNTO DE INICIO:	TOMADAS DEL GPS		COORDENADAS DEL PUNTO FINAL:		TOMADAS DEL GPS	
	759687 9899986				760402 9899347	
IMPORTANCIA DE LA VÍA:	NORMAL					
INFORMACIÓN DE LA VÍA						
TIPO DE TERRENO	ONDULADO			PENDIENTES ENTRE EL 4-6 %		
TIPO DE SUPERFICIE DE RODADURA	LASTRADA			CONFORMADA POR MATERIAL DE MEJORAMIENTO		
ESTADO DE LA SUPERFICIE DE RODADURA	BUENO			NO SE REALZA MANTENIMIENTO

INFORMACIÓN DE LAS NECESIDADES PRESENTADAS DE CONSERVACIÓN DE LA VÍA	
NECESIDADES PRESENTADAS DEL CAMINO	MANTENIMIENTO RUTINARIO, VÍA CON VACHES A LO LARGO DE LA MISMA, LIMPIEZA Y DESBROCE
FOTOGRAFÍAS DE LA VÍA

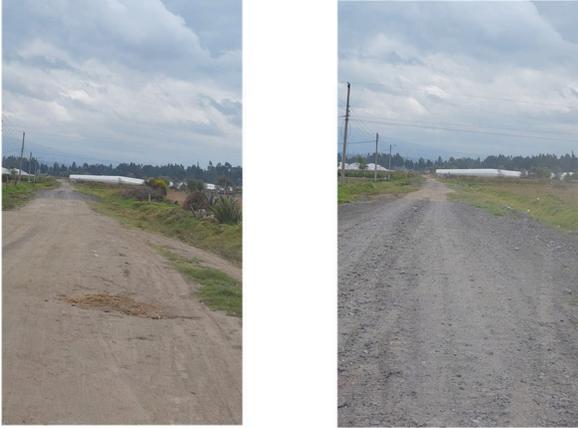
Tabla 191. Matriz Vía 49

ANCHO DE LA VÍA O CAMINO	10,00	ML	SERVICIOS BÁSICOS	NO PRESENTA	
ANCHO DE LA SUPERFICIE DE RODADURA / CALZADA	8,4	ML	ALUMBRADO PÚBLICO	NO PRESENTA	
BORDILLOS	NO PRESENTA		ESTADO DE LOS BORDILLOS	-	
CUNETA DE LA VÍA	NO PRESENTA		ESTADO DE LA CUNETA	-	
TIPO DE CUNETA	-		USO DEL DERECHO DE VÍA	<u>INFRAESTRUCTURA</u>	
SEÑALIZACIÓN HORIZONTAL	NO PRESENTA		ESTADO DE LA SEÑALÉTICA	-	
SEÑALIZACIÓN VERTICAL	NO PRESENTA		ESTADO DE LA SEÑALÉTICA	-	
NÚMERO DE CARRILES Y SENTIDO DE LA VÍA	DOS CARRILES			<u>DEFINIDOS POR TERRENO NATURAL</u>	
NUMERO DE PUENTES EN EL CAMINO O VÍA	NO PRESENTA	UNIDADES	INTERSECCIONES	-	UNIDADES
MATERIAL DE ALCANTARILLA	-		LONGITUD DE ALCANTARILLA	-	ML
TIPO ALCANTARILLA	-		ESTADO DE LA ALCANTARILLA	-	
DIMENSIÓN DEL CUERPO ALCANTARILLA	ANCHO		ALTO	DIÁMETRO

INFORMACIÓN DE LAS NECESIDADES PRESENTADAS DE CONSERVACIÓN DE LA VÍA	
NECESIDADES PRESENTADAS DEL CAMINO	MANTENIMIENTO RUTINARIO, VÍA CON VACHES A LO LARGO DE LA MISMA, LIMPIEZA Y DESBROCE
FOTOGRAFÍAS DE LA VÍA

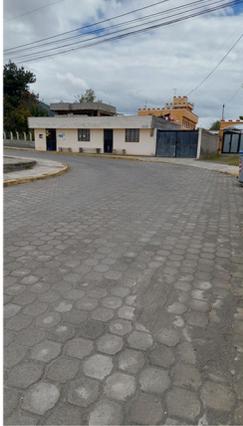
Tabla 192. Matriz Vía 50

FECHA DE TOMA DE DATOS:	15-feb-22					
PROVINCIA:	COTOPAXI	CÓDIGO:	0	5		
CANTÓN:	LATACUNGA	CÓDIGO:	0	1		
PARROQUIA:	11 DE NOVIEMBRE	CÓDIGO:	5	7		
NUMERO DEL CAMINO:	CÓDIGO:	0	5	0		
TIPO DE VÍA:	COLECTORA	CÓDIGO:	4			
CÓDIGO DEL CAMINO O VÍA:	PROVINCIA - CANTÓN - PARROQUIA - NUMERO DE CAMINO					
	05-01-57-050					
DONDE INICIO DE LA VÍA:	ONCE DE NOVIEMBRE		DONDE FINALIZA LA VÍA:		CUATRO ESQUINAS	
COORDENADAS DEL PUNTO DE INICIO:	TOMADAS DEL GPS		COORDENADAS DEL PUNTO FINAL:		TOMADAS DEL GPS	
	758586 9899320				758586 9899554	
IMPORTANCIA DE LA VÍA:	NORMAL					
INFORMACIÓN DE LA VÍA						
TIPO DE TERRENO	ONDULADO			PENDIENTES ENTRE EL 4-6 %		
TIPO DE SUPERFICIE DE RODADURA	ADOQUINADO			CONFORMADA POR MATERIAL DE MEJORAMIENTO		
ESTADO DE LA SUPERFICIE DE RODADURA	BUENO			MANTENIMIENTO RECIENTE

INFORMACIÓN DE LAS NECESIDADES PRESENTADAS DE CONSERVACIÓN DE LA VÍA	
NECESIDADES PRESENTADAS DEL CAMINO	MANTENIMIENTO PERIÓDICO, VÍA EN BUEN ESTADO
FOTOGRAFÍAS DE LA VÍA

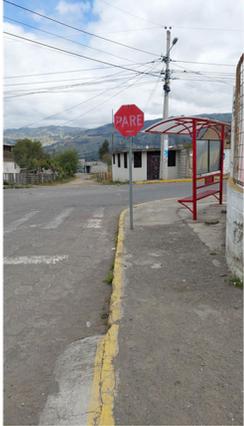
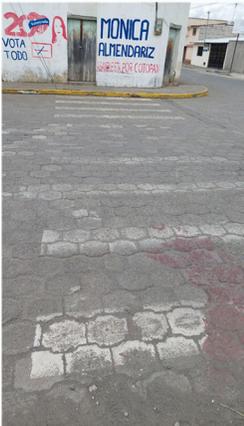
Tabla 193. Matriz Vía 51

FECHA DE TOMA DE DATOS:	15-feb-22					
PROVINCIA:	COTOPAXI	CÓDIGO:	0	5		
CANTÓN:	LATACUNGA	CÓDIGO:	0	1		
PARROQUIA:	11 DE NOVIEMBRE	CÓDIGO:	5	7		
NUMERO DEL CAMINO:	CÓDIGO:	0	5	1		
TIPO DE VÍA:	COLECTORA	CÓDIGO:	4			
CÓDIGO DEL CAMINO O VÍA:	PROVINCIA - CANTÓN - PARROQUIA - NUMERO DE CAMINO					
	05-01-57-051					
DONDE INICIO DE LA VÍA:	ONCE DE NOVIEMBRE		DONDE FINALIZA LA VÍA:		ONCE DE NOVIEMBRE	
COORDENADAS DEL PUNTO DE INICIO:	TOMADAS DEL GPS		COORDENADAS DEL PUNTO FINAL:		TOMADAS DEL GPS	
	758673 9899378				758774 9899378	
IMPORTANCIA DE LA VÍA:	NORMAL					
INFORMACIÓN DE LA VÍA						
TIPO DE TERRENO	ONDULADO			PENDIENTES ENTRE EL 4-6 %		
TIPO DE SUPERFICIE DE RODADURA	ADOQUINADO			CONFORMADA POR MATERIAL DE MEJORAMIENTO		
ESTADO DE LA SUPERFICIE DE RODADURA	BUENO			MANTENIMIENTO RECIENTE

INFORMACIÓN DE LAS NECESIDADES PRESENTADAS DE CONSERVACIÓN DE LA VÍA	
NECESIDADES PRESENTADAS DEL CAMINO	MANTENIMIENTO PERIÓDICO, VÍA EN BUEN ESTADO, MANTENIMIENTO SEÑALÉTICA HORIZONTAL
FOTOGRAFÍAS DE LA VÍA
