MATRIZ INVENTARIO VIAL VÍA 52

Tabla 194. Matriz Vía 52

INFORMACIÓN DE LAS CARACTERÍSTICAS FÍSICAS PRESENTADAS DE LA VÍA					
NOMBRE DE RESPONSABLE:	STALIN ALEJANDRO SÁNCHEZ

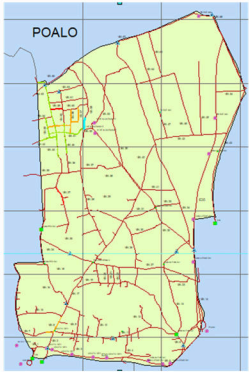
ANCHO DE LA VÍA O CAMINO	7,70	ML	SERVICIOS BÁSICOS	SI PRESENTA	
ANCHO DE LA SUPERFICIE DE RODADURA / CALZADA	7,3	ML	ALUMBRADO PÚBLICO	SI PRESENTA	
BORDILLOS	SI PRESENTA		ESTADO DE LOS BORDILLOS	BUENO	
CUNETA DE LA VÍA	SI PRESENTA		ESTADO DE LA CUNETA	BUENO	
TIPO DE CUNETA	CONFORMADA POR BORDILLOS		USO DEL DERECHO DE VÍA	<u>INFRAESTRUCTURA</u>	
SEÑALIZACIÓN HORIZONTAL	(ANCHOS DE FRANJA 15 CM) (LÍNEA AMARILLA DELIMITA EL CARRIL) (LÍNEA BLANCA DELIMITA LA CALZADA)		ESTADO DE LA SEÑALÉTICA	BUENO	
SEÑALIZACIÓN VERTICAL	SEÑALIZACIÓN - PREVENTIVA Y OBLIGATORIA		ESTADO DE LA SEÑALÉTICA	BUENO	
NÚMERO DE CARRILES Y SENTIDO DE LA VÍA	DOS CARRILES			<u>DEFINIDOS POR SEÑALIZACIÓN HORIZONTAL</u>	
NUMERO DE PUENTES EN EL CAMINO O VÍA	NO PRESENTA	UNIDADES	INTERSECCIONES	-	UNIDADES
MATERIAL DE ALCANTARILLA	METÁLICA DE ACERO CORRUGADO		LONGITUD DE ALCANTARILLA	-	ML
TIPO ALCANTARILLA	CIRCULAR		ESTADO DE LA ALCANTARILLA	-

INFORMACIÓN DE LAS NECESIDADES PRESENTADAS DE CONSERVACIÓN DE LA VÍA	
NECESIDADES PRESENTADAS DEL CAMINO	MANTENIMIENTO PERIÓDICO, VÍA EN BUEN ESTADO, MANTENIMIENTO SEÑALETICA HORIZONTAL
FOTOGRAFÍAS DE LA VÍA

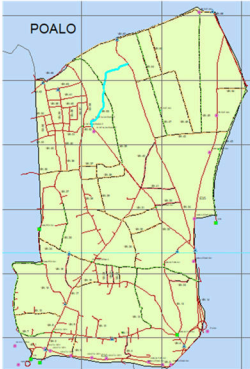
Tabla 195. Matriz Vía 53

ANCHO DE LA VÍA O CAMINO	10,00	ML	SERVICIOS BÁSICOS	NO PRESENTA	
ANCHO DE LA SUPERFICIE DE RODADURA / CALZADA	8,8	ML	ALUMBRADO PÚBLICO	NO PRESENTA	
BORDILLOS	NO PRESENTA		ESTADO DE LOS BORDILLOS	-	
CUNETA DE LA VÍA	NO PRESENTA		ESTADO DE LA CUNETA	-	
TIPO DE CUNETA	-		USO DEL DERECHO DE VÍA	<u>INFRAESTRUCTURA</u>	
SEÑALIZACIÓN HORIZONTAL	NO PRESENTA		ESTADO DE LA SEÑALÉTICA	-	
SEÑALIZACIÓN VERTICAL	NO PRESENTA		ESTADO DE LA SEÑALÉTICA	-	
NÚMERO DE CARRILES Y SENTIDO DE LA VÍA	DOS CARRILES			<u>DEFINIDOS POR TERRENO NATURAL</u>	
NUMERO DE PUENTES EN EL CAMINO O VÍA	NO PRESENTA	UNIDADES	INTERSECCIONES	-	UNIDADES
MATERIAL DE ALCANTARILLA	-		LONGITUD DE ALCANTARILLA	-	ML
TIPO ALCANTARILLA	-		ESTADO DE LA ALCANTARILLA	-	
DIMENSIÓN DEL CUERPO ALCANTARILLA	ANCHO		ALTO	DIÁMETRO

INFORMACIÓN DE LAS NECESIDADES PRESENTADAS DE CONSERVACIÓN DE LA VÍA	
NECESIDADES PRESENTADAS DEL CAMINO	MANTENIMIENTO RUTINARIO, VÍA CON VACHES A LO LARGO DE LA MISMA, LIMPIEZA Y DESBROCE
FOTOGRAFÍAS DE LA VÍA

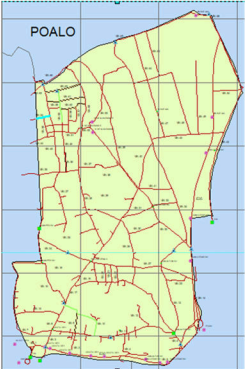
Tabla 196. Matriz Vía 54

ANCHO DE LA VÍA O CAMINO	10,00	ML	SERVICIOS BÁSICOS	NO PRESENTA	
ANCHO DE LA SUPERFICIE DE RODADURA / CALZADA	8	ML	ALUMBRADO PÚBLICO	NO PRESENTA	
BORDILLOS	NO PRESENTA		ESTADO DE LOS BORDILLOS	-	
CUNETA DE LA VÍA	NO PRESENTA		ESTADO DE LA CUNETA	-	
TIPO DE CUNETA	-		USO DEL DERECHO DE VÍA	<u>INFRAESTRUCTURA</u>	
SEÑALIZACIÓN HORIZONTAL	NO PRESENTA		ESTADO DE LA SEÑALÉTICA	-	
SEÑALIZACIÓN VERTICAL	NO PRESENTA		ESTADO DE LA SEÑALÉTICA	-	
NÚMERO DE CARRILES Y SENTIDO DE LA VÍA	DOS CARRILES			<u>DEFINIDOS POR TERRENO NATURAL</u>	
NUMERO DE PUENTES EN EL CAMINO O VÍA	NO PRESENTA	UNIDADES	INTERSECCIONES	-	UNIDADES
MATERIAL DE ALCANTARILLA	-		LONGITUD DE ALCANTARILLA	-	ML
TIPO ALCANTARILLA	-		ESTADO DE LA ALCANTARILLA	-	
DIMENSIÓN DEL CUERPO ALCANTARILLA	ANCHO		ALTO	DIÁMETRO

INFORMACIÓN DE LAS NECESIDADES PRESENTADAS DE CONSERVACIÓN DE LA VÍA	
NECESIDADES PRESENTADAS DEL CAMINO	MANTENIMIENTO RUTINARIO, VÍA CON VACHES A LO LARGO DE LA MISMA, LIMPIEZA Y DESBROCE
FOTOGRAFÍAS DE LA VÍA

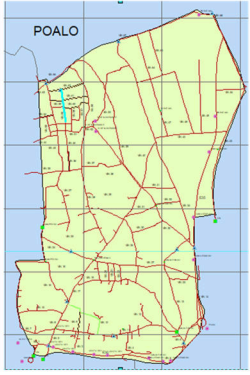
Tabla 197. Matriz Vía 55

ANCHO DE LA VÍA O CAMINO	8,40	ML	SERVICIOS BÁSICOS	SI PRESENTA	
ANCHO DE LA SUPERFICIE DE RODADURA / CALZADA	6,8	ML	ALUMBRADO PÚBLICO	SI PRESENTA	
BORDILLOS	SI PRESENTA		ESTADO DE LOS BORDILLOS	BUENO	
CUNETA DE LA VÍA	SI PRESENTA		ESTADO DE LA CUNETA	BUENO	
TIPO DE CUNETA	CONFORMADA POR BORDILLOS		USO DEL DERECHO DE VÍA	<u>INFRAESTRUCTURA</u>	
SEÑALIZACIÓN HORIZONTAL	(ANCHOS DE FRANJA 15 CM) (LÍNEA AMARILLA DELIMITA EL CARRIL) (LÍNEA BLANCA DELIMITA LA CALZADA)		ESTADO DE LA SEÑALÉTICA	BUENO	
SEÑALIZACIÓN VERTICAL	SEÑALIZACIÓN - PREVENTIVA Y OBLIGATORIA		ESTADO DE LA SEÑALÉTICA	BUENO	
NÚMERO DE CARRILES Y SENTIDO DE LA VÍA	DOS CARRILES			<u>DEFINIDOS POR SEÑALIZACIÓN HORIZONTAL</u>	
NUMERO DE PUENTES EN EL CAMINO O VÍA	NO PRESENTA	UNIDADES	INTERSECCIONES	-	UNIDADES
MATERIAL DE ALCANTARILLA	METÁLICA DE ACERO CORRUGADO		LONGITUD DE ALCANTARILLA	-	ML
TIPO ALCANTARILLA	CIRCULAR		ESTADO DE LA ALCANTARILLA	-

INFORMACIÓN DE LAS NECESIDADES PRESENTADAS DE CONSERVACIÓN DE LA VÍA	
NECESIDADES PRESENTADAS DEL CAMINO	MANTENIMIENTO PERIÓDICO, VÍA EN BUEN ESTADO, MANTENIMIENTO SEÑALETICA HORITONTAL Y VERTICAL
FOTOGRAFÍAS DE LA VÍA

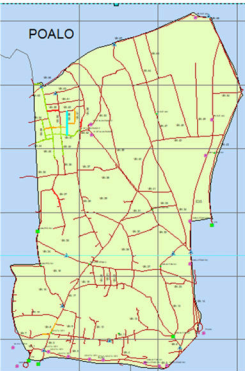
Tabla 198. Matriz Vía 56

FECHA DE TOMA DE DATOS:	17-feb-22					
PROVINCIA:	COTOPAXI	CÓDIGO:	0	5		
CANTÓN:	LATACUNGA	CÓDIGO:	0	1		
PARROQUIA:	11 DE NOVIEMBRE	CÓDIGO:	5	7		
NUMERO DEL CAMINO:	CÓDIGO:	0	5	6		
TIPO DE VÍA:	COLECTORA	CÓDIGO:	4			
CÓDIGO DEL CAMINO O VÍA:	PROVINCIA - CANTÓN - PARROQUIA - NUMERO DE CAMINO					
	05-01-57-056					
DONDE INICIO DE LA VÍA:	ONCE DE NOVIEMBRE		DONDE FINALIZA LA VÍA:		ONCE DE NOVIEMBRE	
COORDENADAS DEL PUNTO DE INICIO:	TOMADAS DEL GPS		COORDENADAS DEL PUNTO FINAL:		TOMADAS DEL GPS	
	758849 9899665				758846 9899373	
IMPORTANCIA DE LA VÍA:	NORMAL					
INFORMACIÓN DE LA VÍA						
TIPO DE TERRENO	ONDULADO			PENDIENTES ENTRE EL 4-6 %		
TIPO DE SUPERFICIE DE RODADURA	ADOQUINADO			CONFORMADA POR MATERIAL DE MEJORAMIENTO		
ESTADO DE LA SUPERFICIE DE RODADURA	REGULAR			MANTENIMIENTO RECIENTE

INFORMACIÓN DE LAS NECESIDADES PRESENTADAS DE CONSERVACIÓN DE LA VÍA	
NECESIDADES PRESENTADAS DEL CAMINO	MANTENIMIENTO RUTINARIO, LUGARES CON ADOQUINES CON ASENTAMIENTO, LIMPIEZA DE VEGETACION, MANTENIMIENTO DE SEÑALÉTICA HORIZONTAL Y VERTICAL, AL SER UN CENTRO COMUNITARIO EN DONDE SE ENCUENTRA UNA IGLESIA PRESENTAA Y NEGOCIOS LOCALES, SE RECOMIENDA LA PAVIMENTACION DE LA VÍA, PARA DAR CONTINUIDAD A LAS VIAS ADYACENTES.
FOTOGRAFÍAS DE LA VÍA

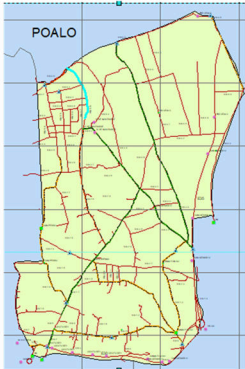
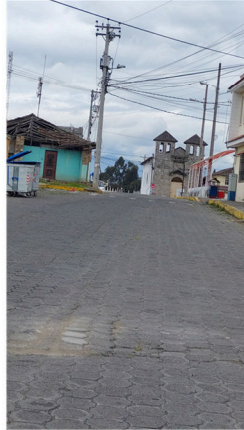
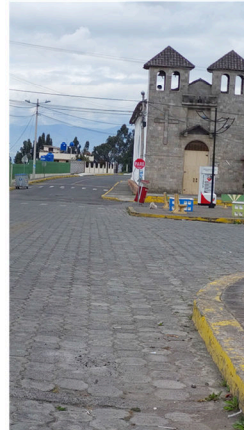
Tabla 200. Matriz Vía 58

FECHA DE TOMA DE DATOS:	17-feb-22					
PROVINCIA:	COTOPAXI	CÓDIGO:	0	5		
CANTÓN:	LATACUNGA	CÓDIGO:	0	1		
PARROQUIA:	11 DE NOVIEMBRE	CÓDIGO:	5	7		
NUMERO DEL CAMINO:	CÓDIGO:	0	5	8		
TIPO DE VÍA:	ARTERIA VIAL	CÓDIGO:	2			
CÓDIGO DEL CAMINO O VÍA:	PROVINCIA - CANTÓN - PARROQUIA - NUMERO DE CAMINO					
	05-01-57-058					
DONDE INICIO DE LA VÍA:	CUATRO ESQUINAS		DONDE FINALIZA LA VÍA:		ONCE DE NOVIEMBRE	
COORDENADAS DEL PUNTO DE INICIO:	TOMADAS DEL GPS		COORDENADAS DEL PUNTO FINAL:		TOMADAS DEL GPS	
	758531 9899976				759297 9897949	
IMPORTANCIA DE LA VÍA:	NORMAL					
INFORMACIÓN DE LA VÍA						
TIPO DE TERRENO	ONDULADO			PENDIENTES ENTRE EL 4-6 %		
TIPO DE SUPERFICIE DE RODADURA	PAVIMENTO FLEXIBLE			SUPERFICIE DE RODADURA DE 5 CM DE ESPESOR.		
ESTADO DE LA SUPERFICIE DE RODADURA	MALO			MANTENIMIENTO RECIENTE

MANTENIMIENTO RUTINARIO, LUGARES CON ADOQUINES CON ASENTAMIENTO, LIMPIEZA DE VEGETACION, MANTENIMIENTO DE SEÑALÉTICA HORIZONTAL Y VERTICAL, AL SER UN CENTRO COMUNITARIO EN DONDE SE ENCUENTRA UNA IGLESI PRESENTAA Y NEGOCIOS LOCALES, SE RECOMIENDA LA PAVIMENTACION DE LA VÍA, PARA DAR CONTINUIDAD A LAS VIAS ADYACENTES.

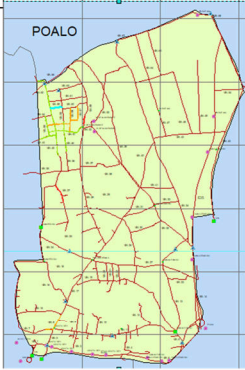
Tabla 201. Matriz Vía 59

ANCHO DE LA VÍA O CAMINO	7,60	ML	SERVICIOS BÁSICOS	SI PRESENTA	
ANCHO DE LA SUPERFICIE DE RODADURA / CALZADA	7,2	ML	ALUMBRADO PÚBLICO	SI PRESENTA	
BORDILLOS	SI PRESENTA		ESTADO DE LOS BORDILLOS	BUENO	
CUNETA DE LA VÍA	SI PRESENTA		ESTADO DE LA CUNETA	BUENO	
TIPO DE CUNETA	CONFORMADA POR BORDILLOS		USO DEL DERECHO DE VÍA	<u>INFRAESTRUCTURA</u>	
SEÑALIZACIÓN HORIZONTAL	(ANCHOS DE FRANJA 15 CM) (LÍNEA AMARILLA DELIMITA EL CARRIL) (LÍNEA BLANCA DELIMITA LA CALZADA)		ESTADO DE LA SEÑALÉTICA	BUENO	
SEÑALIZACIÓN VERTICAL	SEÑALIZACIÓN - PREVENTIVA Y OBLIGATORIA		ESTADO DE LA SEÑALÉTICA	BUENO	
NÚMERO DE CARRILES Y SENTIDO DE LA VÍA	DOS CARRILES			<u>DEFINIDOS POR SEÑALIZACIÓN HORIZONTAL</u>	
NUMERO DE PUENTES EN EL CAMINO O VÍA	NO PRESENTA	UNIDADES	INTERSECCIONES	-	UNIDADES
MATERIAL DE ALCANTARILLA	METÁLICA DE ACERO CORRUGADO		LONGITUD DE ALCANTARILLA	-	ML
TIPO ALCANTARILLA	CIRCULAR		ESTADO DE LA ALCANTARILLA	-

INFORMACIÓN DE LAS NECESIDADES PRESENTADAS DE CONSERVACIÓN DE LA VÍA	
NECESIDADES PRESENTADAS DEL CAMINO	MANTENIMIENTO PERIÓDICO, VÍA EN BUEN ESTADO, MANTENIMIENTO SEÑALETICA HORINTONTAL Y VERTICAL
FOTOGRAFÍAS DE LA VÍA

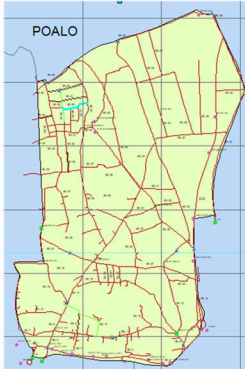
Tabla 202. Matriz Vía 60

ANCHO DE LA VÍA O CAMINO	10,00	ML	SERVICIOS BÁSICOS	-	
ANCHO DE LA SUPERFICIE DE RODADURA / CALZADA	7,2	ML	ALUMBRADO PÚBLICO	-	
BORDILLOS	SI PRESENTA		ESTADO DE LOS BORDILLOS	BUENO	
CUNETA DE LA VÍA	NO PRESENTA		ESTADO DE LA CUNETA	-	
TIPO DE CUNETA	-		USO DEL DERECHO DE VÍA	<u>INFRAESTRUCTURA</u>	
SEÑALIZACIÓN HORIZONTAL	NO PRESENTA		ESTADO DE LA SEÑALÉTICA	-	
SEÑALIZACIÓN VERTICAL	NO PRESENTA		ESTADO DE LA SEÑALÉTICA	-	
NÚMERO DE CARRILES Y SENTIDO DE LA VÍA	DOS CARRILES		<u>DEFINIDOS POR TERRENO NATURAL</u>		
NUMERO DE PUENTES EN EL CAMINO O VÍA	NO PRESENTA	UNIDADES	INTERSECCIONES	-	UNIDADES
MATERIAL DE ALCANTARILLA	-		LONGITUD DE ALCANTARILLA	-	ML
TIPO ALCANTARILLA	-		ESTADO DE LA ALCANTARILLA	-	
DIMENSIÓN DEL CUERPO ALCANTARILLA	ANCHO		ALTO	DIÁMETRO	
CABEZALES	-		ESTADO DE LOS CABEZALES	-

INFORMACIÓN DE LAS NECESIDADES PRESENTADAS DE CONSERVACIÓN DE LA VÍA	
NECESIDADES PRESENTADAS DEL CAMINO	MANTENIMIENTO RUTINARIO, VÍA CON VACHES A LO LARGO DE LA MISMA, LIMPIEZA Y DESBROCE
FOTOGRAFÍAS DE LA VÍA

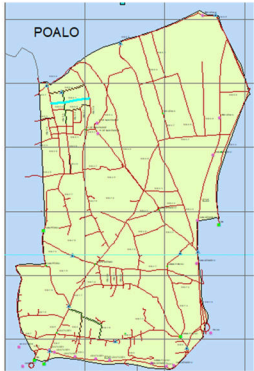
Tabla 203. Matriz Vía 61

FECHA DE TOMA DE DATOS:	17-feb-22					
PROVINCIA:	GOTOPAXI	CÓDIGO:	0	5		
CANTÓN:	LATACUNGA	CÓDIGO:	0	1		
PARROQUIA:	11 DE NOVIEMBRE	CÓDIGO:	5	7		
NUMERO DEL CAMINO:	CÓDIGO:	0	6	1		
TIPO DE VÍA:	COLECTORA	CÓDIGO:	4			
CÓDIGO DEL CAMINO O VÍA:	PROVINCIA - CANTÓN - PARROQUIA - NUMERO DE CAMINO					
	05-01-57-061					
DONDE INICIO DE LA VÍA:	CUATRO ESQUINAS		DONDE FINALIZA LA VÍA:		ONCE DE NOVIEMBRE	
COORDENADAS DEL PUNTO DE INICIO:	TOMADAS DEL GPS		COORDENADAS DEL PUNTO FINAL:		TOMADAS DEL GPS	
	758580 9899745				759052 9899810	
IMPORTANCIA DE LA VÍA:	NORMAL					
INFORMACIÓN DE LA VÍA						
TIPO DE TERRENO	ONDULADO			PENDIENTES ENTRE EL 4-6 %		
TIPO DE SUPERFICIE DE RODADURA	EMPEDRADA			CONFORMADA POR MATERIAL DE MEJORAMIENTO		
ESTADO DE LA SUPERFICIE DE RODADURA	REGULAR			MANTENIMIENTO RECIENTE

INFORMACIÓN DE LAS NECESIDADES PRESENTADAS DE CONSERVACIÓN DE LA VÍA	
NECESIDADES PRESENTADAS DEL CAMINO	MANTENIMIENTO RUTINARIO, VÍA CON VACHES A LO LARGO DE LA MISMA, LIMPIEZA Y DESBROCE
FOTOGRAFÍAS DE LA VÍA

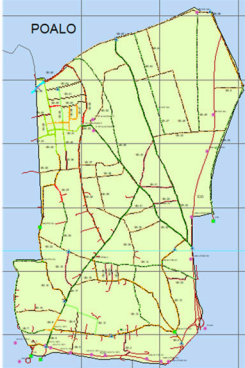
Tabla 204. Matriz Vía 62

ANCHO DE LA VÍA O CAMINO	9,20	ML	SERVICIOS BÁSICOS	SI PRESENTA	
ANCHO DE LA SUPERFICIE DE RODADURA / CALZADA	7,2	ML	ALUMBRADO PÚBLICO	SI PRESENTA	
BORDILLOS	SI PRESENTA		ESTADO DE LOS BORDILLOS	REGULAR	
CUNETA DE LA VÍA	NO PRESENTA		ESTADO DE LA CUNETA	-	
TIPO DE CUNETA	-		USO DEL DERECHO DE VÍA	<u>INFRAESTRUCTURA</u>	
SEÑALIZACIÓN HORIZONTAL	NO PRESENTA		ESTADO DE LA SEÑALÉTICA	-	
SEÑALIZACIÓN VERTICAL	NO PRESENTA		ESTADO DE LA SEÑALÉTICA	-	
NÚMERO DE CARRILES Y SENTIDO DE LA VÍA	DOS CARRILES			<u>DEFINIDOS POR TERRENO NATURAL</u>	
NUMERO DE PUENTES EN EL CAMINO O VÍA	NO PRESENTA	UNIDADES	INTERSECCIONES	-	UNIDADES
MATERIAL DE ALCANTARILLA	-		LONGITUD DE ALCANTARILLA	-	ML
TIPO ALCANTARILLA	-		ESTADO DE LA ALCANTARILLA	-	
DIMENSIÓN DEL CUERPO ALCANTARILLA	ANCHO		ALTO	DIÁMETRO

INFORMACIÓN DE LAS NECESIDADES PRESENTADAS DE CONSERVACIÓN DE LA VÍA	
NECESIDADES PRESENTADAS DEL CAMINO	MANTENIMIENTO RUTINARIO, VÍA CON VACHES A LO LARGO DE LA MISMA, LIMPIEZA Y DESBROCE
FOTOGRAFÍAS DE LA VÍA

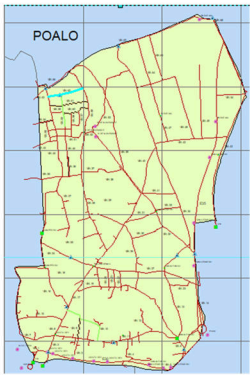
Tabla 205. Matriz Vía 63

FECHA DE TOMA DE DATOS:	20-feb-22					
PROVINCIA:	GOTOPAXI	CÓDIGO:	0	5		
CANTÓN:	LATACUNGA	CÓDIGO:	0	1		
PARROQUIA:	11 DE NOVIEMBRE	CÓDIGO:	5	7		
NUMERO DEL CAMINO:	CÓDIGO:	0	6	3		
TIPO DE VÍA:	COLECTORA	CÓDIGO:	4			
CÓDIGO DEL CAMINO O VÍA:	PROVINCIA - CANTÓN - PARROQUIA - NUMERO DE CAMINO					
	05-01-57-063					
DONDE INICIO DE LA VÍA:	CUATRO ESQUINAS		DONDE FINALIZA LA VÍA:		CUATRO ESQUINAS	
COORDENADAS DEL PUNTO DE INICIO:	TOMADAS DEL GPS		COORDENADAS DEL PUNTO FINAL:		TOMADAS DEL GPS	
	758992 9899970				758559 9899873	
IMPORTANCIA DE LA VÍA:	NORMAL					
INFORMACIÓN DE LA VÍA						
TIPO DE TERRENO	ONDULADO			PENDIENTES ENTRE EL 4-6 %		
TIPO DE SUPERFICIE DE RODADURA	EMPEDRADA			CONFORMADA POR MATERIAL DE MEJORAMIENTO		
ESTADO DE LA SUPERFICIE DE RODADURA	REGULAR			MANTENIMIENTO RECIENTE

INFORMACIÓN DE LAS NECESIDADES PRESENTADAS DE CONSERVACIÓN DE LA VÍA	
NECESIDADES PRESENTADAS DEL CAMINO	MANTENIMIENTO RUTINARIO, VÍA CON VACHES A LO LARGO DE LA MISMA, LIMPIEZA Y DESBROCE
FOTOGRAFÍAS DE LA VÍA

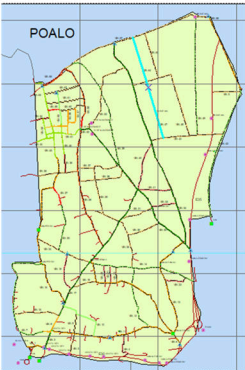
Tabla 206. Matriz Vía 64

FECHA DE TOMA DE DATOS:	20-feb-22					
PROVINCIA:	GOTOPAXI	CÓDIGO:	0	5		
CANTÓN:	LATACUNGA	CÓDIGO:	0	1		
PARROQUIA:	11 DE NOVIEMBRE	CÓDIGO:	5	7		
NUMERO DEL CAMINO:	CÓDIGO:	0	6	4		
TIPO DE VÍA:	COLECTORA	CÓDIGO:	4			
CÓDIGO DEL CAMINO O VÍA:	PROVINCIA - CANTÓN - PARROQUIA - NUMERO DE CAMINO					
	05-01-57-064					
DONDE INICIO DE LA VÍA:	PARCELAS		DONDE FINALIZA LA VÍA:		PARCELAS	
COORDENADAS DEL PUNTO DE INICIO:	TOMADAS DEL GPS		COORDENADAS DEL PUNTO FINAL:		TOMADAS DEL GPS	
	760070 9899319				759683 9900584	
IMPORTANCIA DE LA VÍA:	NORMAL					
INFORMACIÓN DE LA VÍA						
TIPO DE TERRENO	ONDULADO			PENDIENTES ENTRE EL 4-6 %		
TIPO DE SUPERFICIE DE RODADURA	LASTRADA			CONFORMADA POR MATERIAL DE MEJORAMIENTO		
ESTADO DE LA SUPERFICIE DE RODADURA	REGULAR			NO SE REALIZA MANTENIMIENTO

INFORMACIÓN DE LAS NECESIDADES PRESENTADAS DE CONSERVACIÓN DE LA VÍA	
NECESIDADES PRESENTADAS DEL CAMINO	MANTENIMIENTO RUTINARIO, VÍA CON VACHES A LO LARGO DE LA MISMA, LIMPIEZA Y DESBROCE
FOTOGRAFÍAS DE LA VÍA

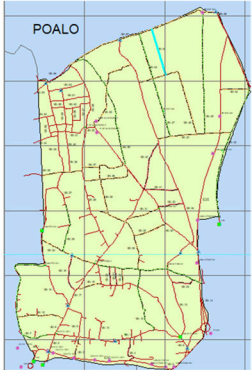
Tabla 207. Matriz Vía 65

FECHA DE TOMA DE DATOS:	20-feb-22					
PROVINCIA:	GOTOPAXI	CÓDIGO:	0	5		
CANTÓN:	LATACUNGA	CÓDIGO:	0	1		
PARROQUIA:	11 DE NOVIEMBRE	CÓDIGO:	5	7		
NUMERO DEL CAMINO:	CÓDIGO:	0	6	5		
TIPO DE VÍA:	COLECTORA	CÓDIGO:	4			
CÓDIGO DEL CAMINO O VÍA:	PROVINCIA - CANTÓN - PARROQUIA - NUMERO DE CAMINO					
	05-01-57-065					
DONDE INICIO DE LA VÍA:	PARCELAS		DONDE FINALIZA LA VÍA:		PARCELAS	
COORDENADAS DEL PUNTO DE INICIO:	TOMADAS DEL GPS		COORDENADAS DEL PUNTO FINAL:		TOMADAS DEL GPS	
	759835				760009	
	9900636				9900083	
IMPORTANCIA DE LA VÍA:	NORMAL					
INFORMACIÓN DE LA VÍA						
TIPO DE TERRENO	ONDULADO			PENDIENTES ENTRE EL 4-6 %		
TIPO DE SUPERFICIE DE RODADURA	LASTRADA			CONFORMADA POR MATERIAL DE MEJORAMIENTO		
ESTADO DE LA SUPERFICIE DE RODADURA	REGULAR			MANTENIMIENTO RECIENTE

INFORMACIÓN DE LAS NECESIDADES PRESENTADAS DE CONSERVACIÓN DE LA VÍA	
NECESIDADES PRESENTADAS DEL CAMINO	MANTENIMIENTO RUTINARIO, VÍA CON VACHES A LO LARGO DE LA MISMA, LIMPIEZA Y DESBROCE
FOTOGRAFÍAS DE LA VÍA

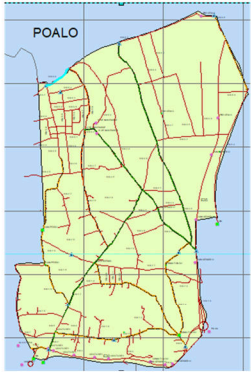
Tabla 208. Matriz Vía 66

CANTÓN:	LATACUNGA	CÓDIGO:	0	1	
PARROQUIA:	11 DE NOVIEMBRE	CÓDIGO:	5	7	
NUMERO DEL CAMINO:	CÓDIGO:	0	6	6	
TIPO DE VÍA:	ARTERIA VIAL	CÓDIGO:	2		
CÓDIGO DEL CAMINO O VÍA:	PROVINCIA - CANTÓN - PARROQUIA - NUMERO DE CAMINO				
	05-01-57-066				
DONDE INICIO DE LA VÍA:	CUATRO ESQUINAS		DONDE FINALIZA LA VÍA:		ONCE DE NOVIEMBRE
COORDENADAS DEL PUNTO DE INICIO:	TOMADAS DEL GPS		COORDENADAS DEL PUNTO FINAL:		TOMADAS DEL GPS
	758533 9899976				758786 9900187
IMPORTANCIA DE LA VÍA:	NORMAL				
INFORMACIÓN DE LA VÍA					
TIPO DE TERRENO	ONDULADO			PENDIENTES ENTRE EL 4-6 %	
TIPO DE SUPERFICIE DE RODADURA	PAVIMENTO FLEXIBLE			SUPERFICIE DE RODADURA DE 5 CM DE ESPESOR.	
ESTADO DE LA SUPERFICIE DE RODADURA	MALO			MANTENIMIENTO RECIENTE

INFORMACIÓN DE LAS NECESIDADES PRESENTADAS DE CONSERVACIÓN DE LA VÍA	
NECESIDADES PRESENTADAS DEL CAMINO	MANTENIMIENTO URGENTE BORDILLOS EN MAL ESTADO, OBSTRUCCION DE CUNETAS CON VEGETACION, VACHEO, LIMPIEZA DE TERRENO
FOTOGRAFÍAS DE LA VÍA

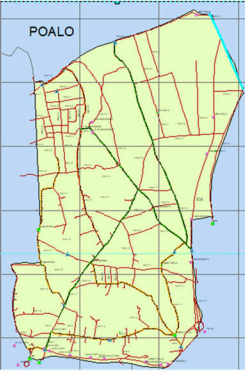
Tabla 210. Matriz Vía 68

FECHA DE TOMA DE DATOS:	20-feb-22				
PROVINCIA:	COTOPAXI	CÓDIGO:	0	5	
CANTÓN:	LATACUNGA	CÓDIGO:	0	1	
PARROQUIA:	11 DE NOVIEMBRE	CÓDIGO:	5	7	
NUMERO DEL CAMINO:	CÓDIGO:	0	6	6	
TIPO DE VÍA:	ARTERIA VIAL	CÓDIGO:	2		
CÓDIGO DEL CAMINO O VÍA:	PROVINCIA - CANTÓN - PARROQUIA - NUMERO DE CAMINO				
	05-01-57-066				
DONDE INICIO DE LA VÍA:	SAN FRANCISCO	DONDE FINALIZA LA VÍA:	TILIPULO GRANDE		
COORDENADAS DEL PUNTO DE INICIO:	TOMADAS DEL GPS		COORDENADAS DEL PUNTO FINAL:	TOMADAS DEL GPS	
	760852			761054	
	9900837		9899942		
IMPORTANCIA DE LA VÍA:	NORMAL				
INFORMACIÓN DE LA VÍA					
TIPO DE TERRENO	ONDULADO			PENDIENTES ENTRE EL 4-6 %	
TIPO DE SUPERFICIE DE RODADURA	PAVIMENTO FLEXIBLE			SUPERFICIE DE RODADURA DE 5 CM DE ESPESOR.	
ESTADO DE LA SUPERFICIE DE RODADURA	REGULAR			RECIENTEMENTE ASFALTADO

INFORMACIÓN DE LAS NECESIDADES PRESENTADAS DE CONSERVACIÓN DE LA VÍA	
NECESIDADES PRESENTADAS DEL CAMINO	MANTENIMIENTO PERIÓDICO, VÍA EN BUEN ESTADO
FOTOGRAFÍAS DE LA VÍA
