**UNIVERSIDAD TÉCNICA DE AMBATO**  
**FACULTAD DE INGENIERÍA CIVIL Y MECÁNICA**  
**CARRERA DE INGENIERÍA CIVIL**

**PROYECTO TÉCNICO, PREVIO A LA OBTENCIÓN DEL TÍTULO DE  
INGENIERO CIVIL**

**“IMPLEMENTACIÓN DEL PROCESO DE CONSERVACIÓN DE LA  
ESTRUCTURA DE LA CAPA DE RODADURA DE LA VÍA PATATE - BAÑOS  
ABS 18+700 – 22+200 DE LA PROVINCIA DE TUNGURAHUA.”**

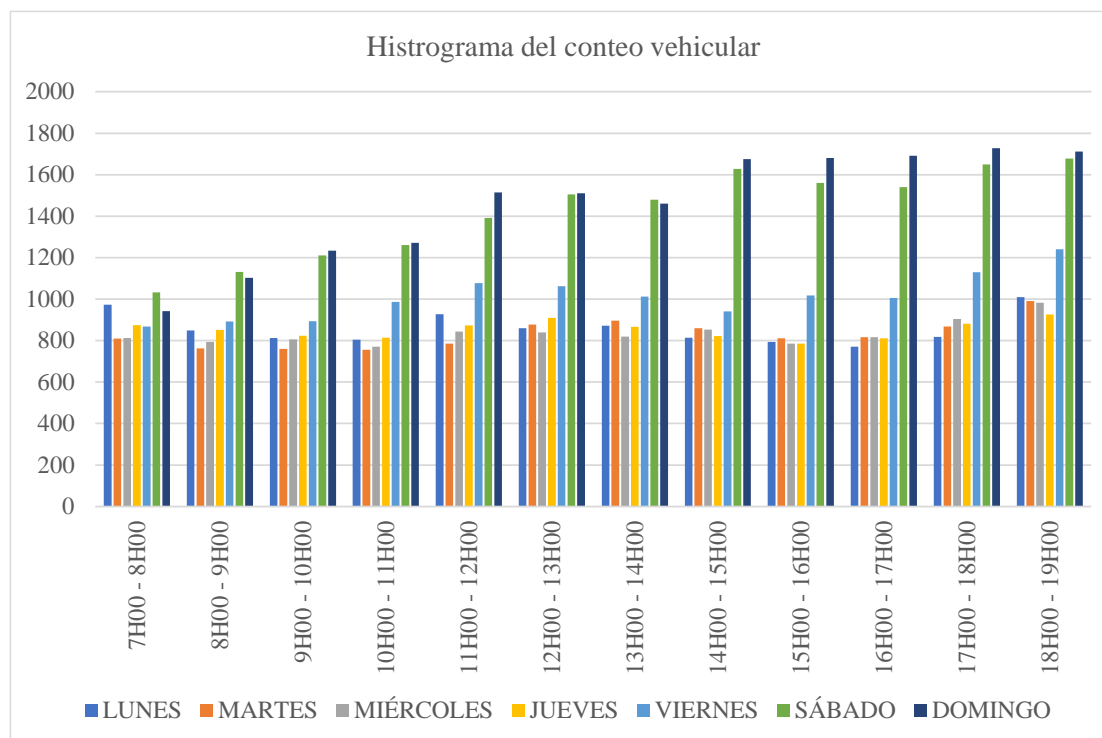
**Figura 5:** Histograma del conteo vehicular semanal

Debido a que Baños es considerada una de las ciudades con más turismo en el Ecuador, siendo una de las principales conexiones de la Sierra con el Oriente Ecuatoriano, la mayor cantidad de vehículos presentes en la vía se dan lugar los fines de semana. La tabla 15 muestra que el mayor volumen vehicular se encuentra el domingo desde las 17:00 hasta las 18:00 en un día despejado. A continuación, se detalla su volumen vehicular

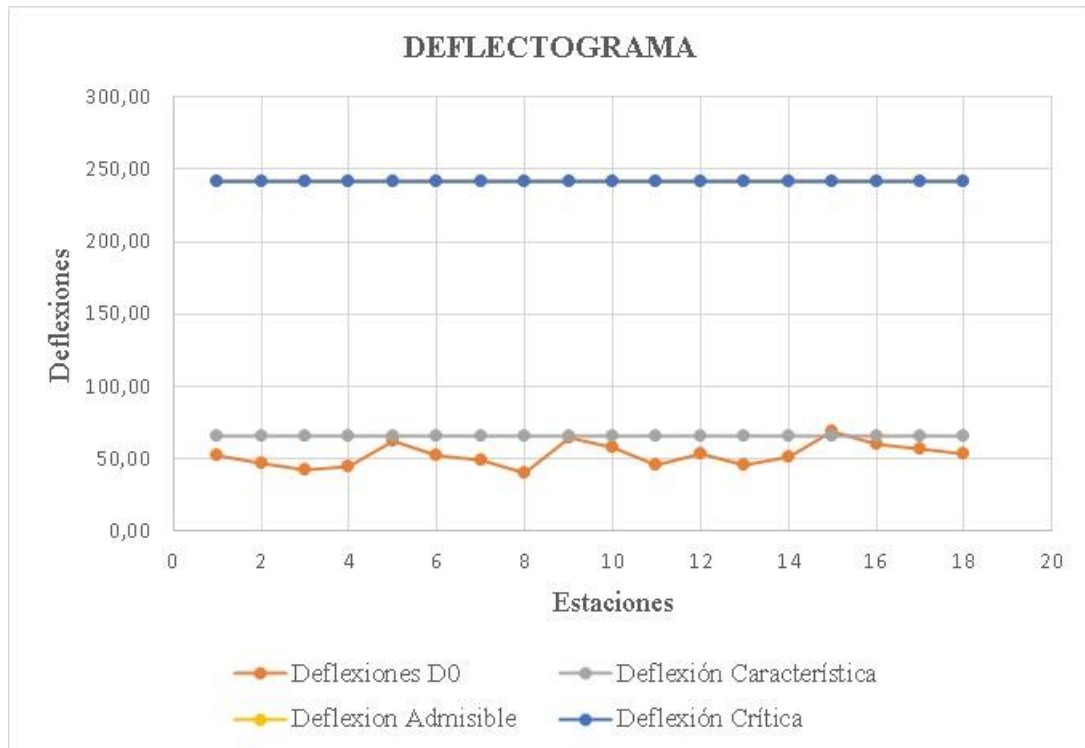
**Figura 9:** Deflectograma de la vía Patate-Baños

El estudio deflectométrico realizado en el tramo final de la vía Patate-Baños ha determinado que las deflexiones presentes en el pavimento son de tipo I, debido a que la deflexión crítica es menor a la admisible, se las considera con el mismo valor, el pavimento presenta deflexiones características menores a las admisibles y un radio de curvatura mayor a 100, por lo que se considera que el comportamiento de la subrasante y del pavimento es bueno.

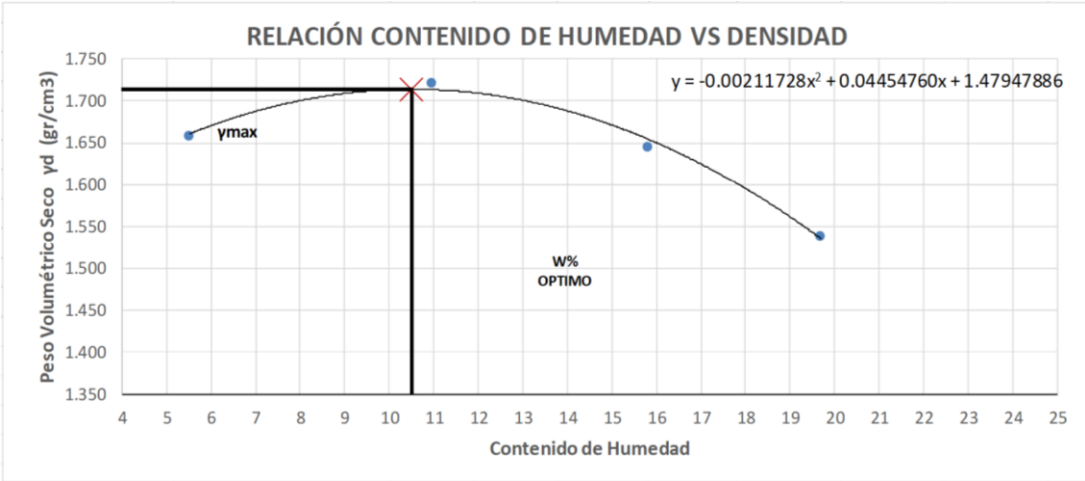
4. DESCRIPCIÓN DEL ENSAYO								
Revisando la gráfica encontramos una densidad máxima de <b>1,714 gr/cm<sup>3</sup></b> y contenido de humedad óptimo de <b>10,52%</b>

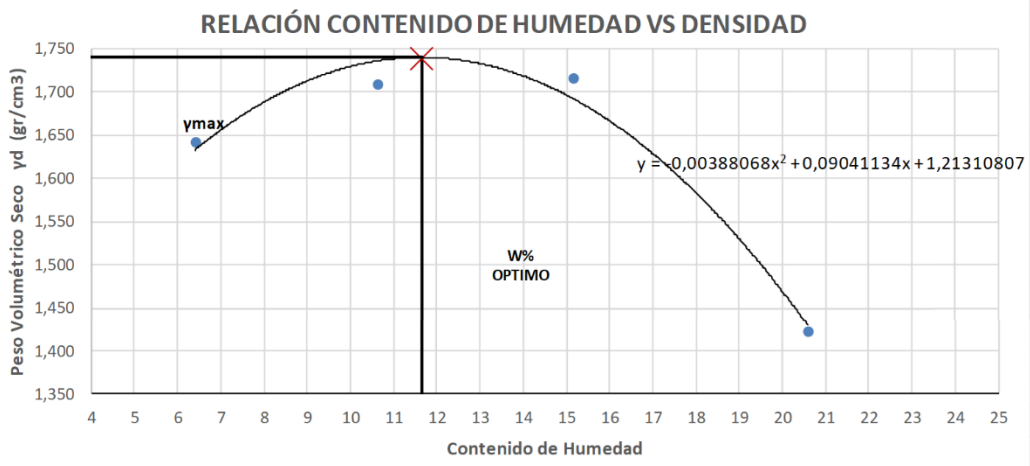
3. DETERMINACIÓN GRÁFICA DE LA DENSIDAD MÁXIMA Y HUMEDAD ÓPTIMA								
<p style="text-align: center;"><b>RELACIÓN CONTENIDO DE HUMEDAD VS DENSIDAD</b></p>

4. DESCRIPCIÓN DEL ENSAYO								
Revisando la gráfica encontramos una densidad máxima de <b>1,740 gr/cm<sup>3</sup></b> y contenido de humedad óptimo de <b>11,65%</b>

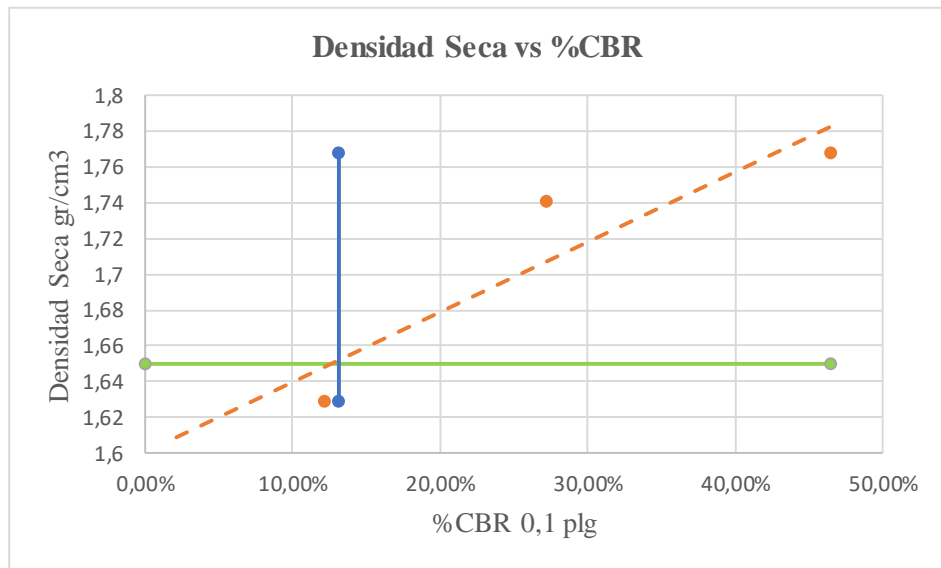
**GRÁFICA DENSIDAD SECA vs %CBR**

RESULTADOS		
Densidad Seca Máxima	1,74	gr/cm <sup>3</sup>
<b>DSM</b>	<b>%CBR 0,1 plg</b>	<b>%CBR 0,2 plg</b>
95%	1,65	46,56%
%CBR Máx	46,56%

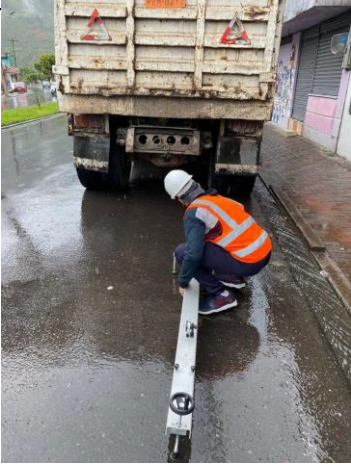
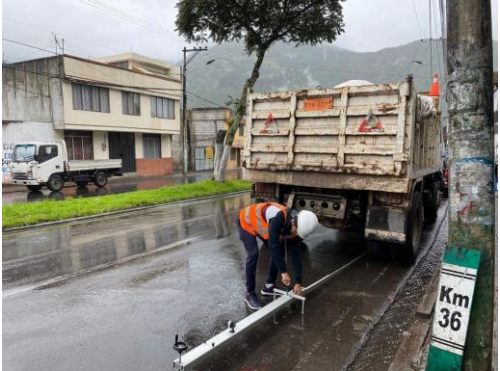
<b>UNIVERSIDAD TÉCNICA DE AMBATO</b>		 
	<b>FACULTAD DE INGENIERÍA CIVIL Y MECÁNICA</b>		
	<b>CARRERA DE INGENIERÍA CIVIL</b>		
<b>ANEXOS FOTOGRÁFICOS</b>			
<b>ENSAYO DE VIGA BENKELMAN</b>			
<b>Fotografía 9</b>		<b>Fotografía 10</b>

<b>Descripción:</b> Armando la viga Benkelman para proceder a realizar el ensayo.		<b>Descripción:</b> Nivelando el equipo para realizar el ensayo.	
<b>Fotografía 11</b>		<b>Fotografía 12</b>

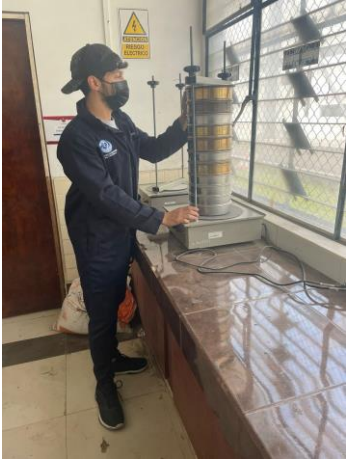
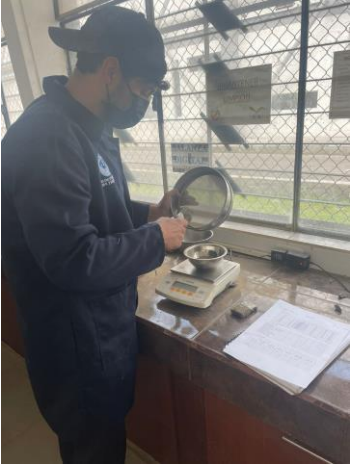
<b>FACULTAD DE INGENIERÍA CIVIL Y MECÁNICA</b>		
	<b>CARRERA DE INGENIERÍA CIVIL</b>		
<b>ANEXOS FOTOGRÁFICOS</b>			
<b>ENSAYO DE SUELOS</b>			
<b>Fotografía 13</b>		<b>Fotografía 14</b>

<b>Descripción:</b> Realizando el análisis granulométrico de las muestras obtenidas.		<b>Descripción:</b> Pesando el suelo retenido en el tamiz #200	
<b>Fotografía 15</b>		<b>Fotografía 16</b>

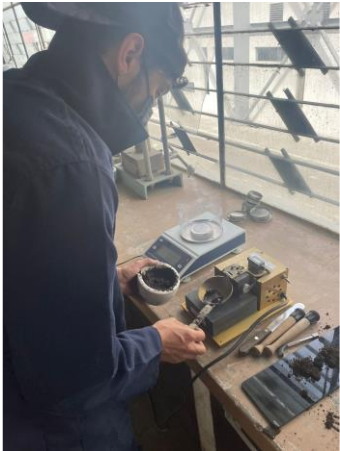
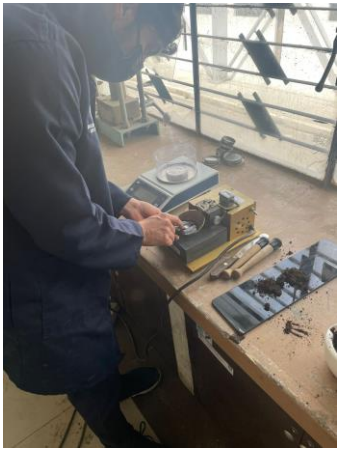
<b>Descripción:</b> Colocando la mezcla de suelo en el equipo Copa Casa Grande.		<b>Descripción:</b> Diviando la mezcla por medio de un ranurador.

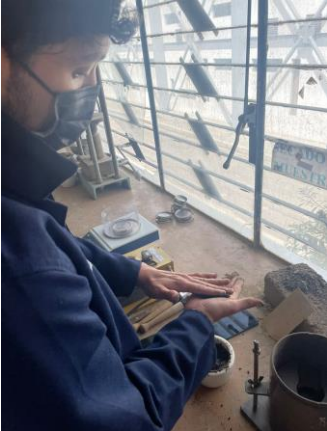
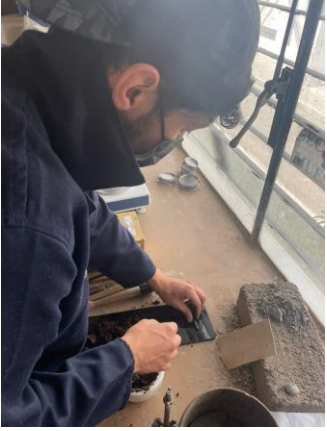
<b>FACULTAD DE INGENIERÍA CIVIL Y MECÁNICA</b>		
	<b>CARRERA DE INGENIERÍA CIVIL</b>		
<b>ANEXOS FOTOGRÁFICOS</b>			
<b>ENSAYO DE SUELOS</b>			
<b>Fotografía 17</b>		<b>Fotografía 18</b>

<b>Descripción:</b> Preparando la muestra para realizar el ensayo límite plástico.		<b>Descripción:</b> Realizando el ensayo límite plástico.	
<b>Fotografía 19</b>		<b>Fotografía 20</b>

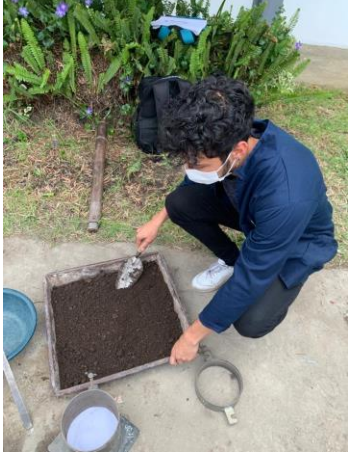
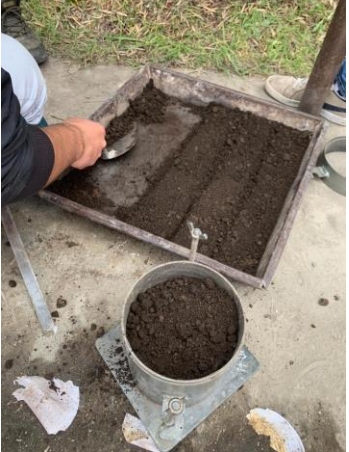
<b>Descripción:</b> Mezclando el suelo con un cierto porcentaje de agua.		<b>Descripción:</b> Colocando la muestra en un cilindro metálico para el ensayo Proctor.

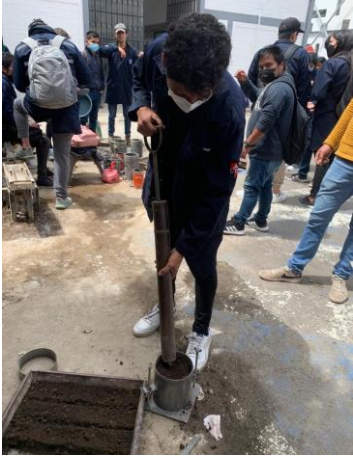
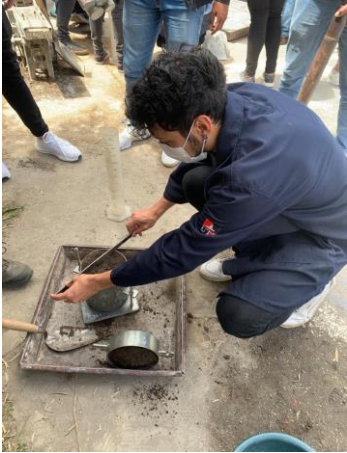
<b>FACULTAD DE INGENIERÍA CIVIL Y MECÁNICA</b>	
	<b>CARRERA DE INGENIERÍA CIVIL</b>	
<b>ANEXOS FOTOGRÁFICOS</b>		
<b>ENSAYO DE SUELOS</b>		
<b>Fotografía 21</b>	<b>Fotografía 22</b>

<b>Descripción:</b> Realizando el ensayo Proctor Modificado.	<b>Descripción:</b> Ensarando el cilindro para obtener una superficie lisa.	
<b>Fotografía 23</b>	<b>Fotografía 24</b>

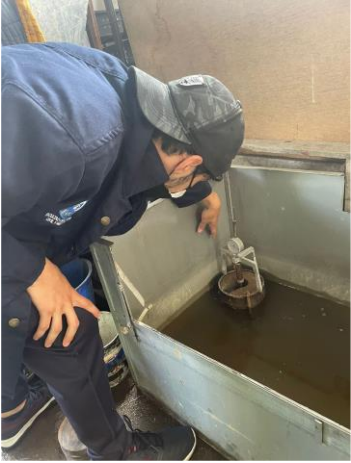
<b>Descripción:</b> Colocando la muestra en la máquina de curado para el ensayo CBR.	<b>Descripción:</b> Colocando el cilindro metálico en la máquina multispeed.

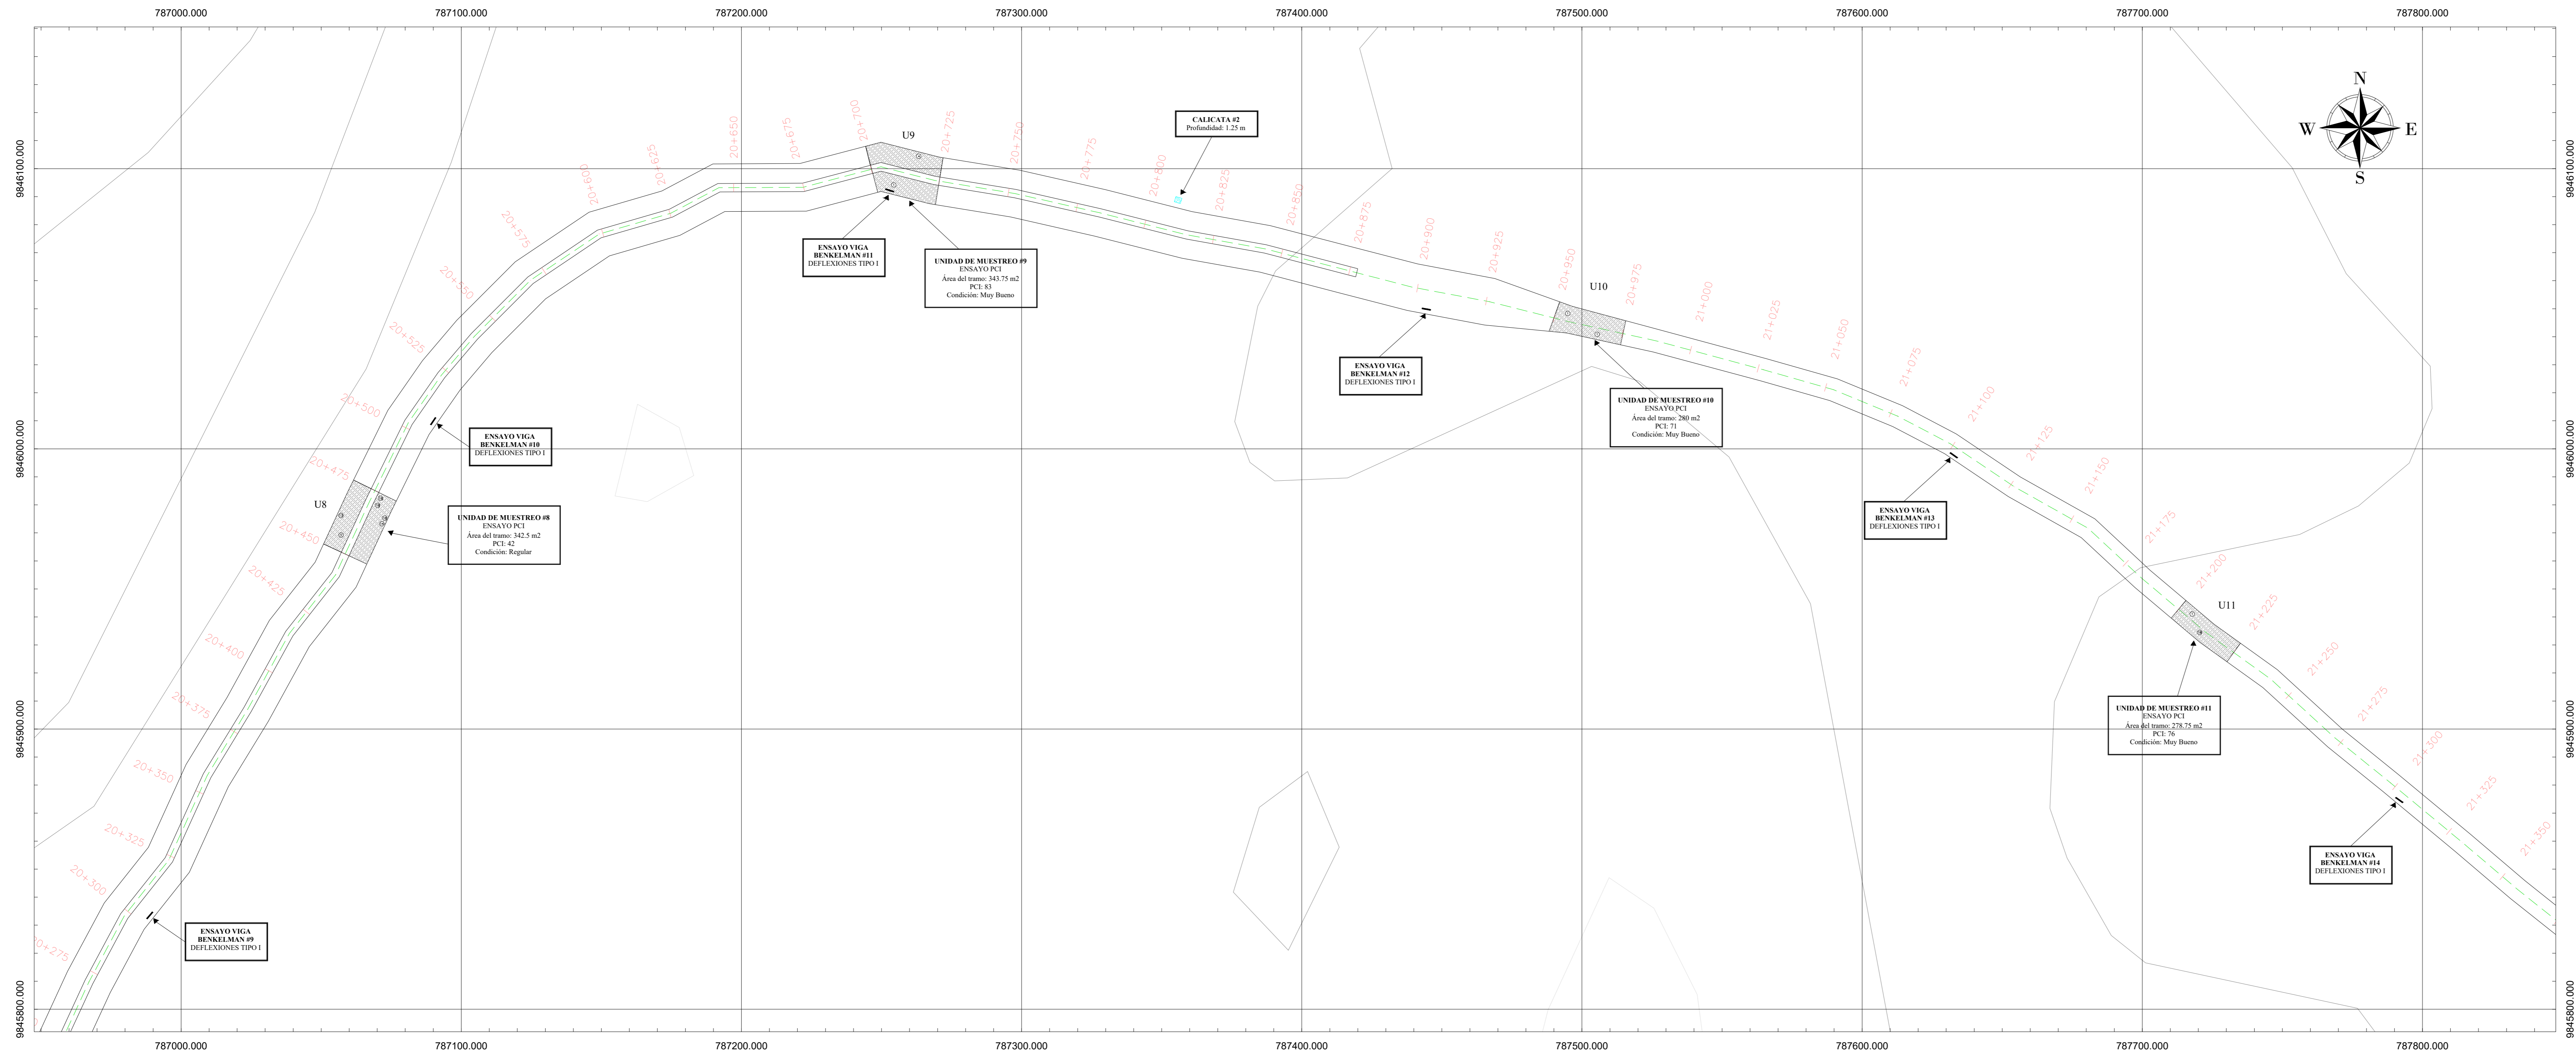
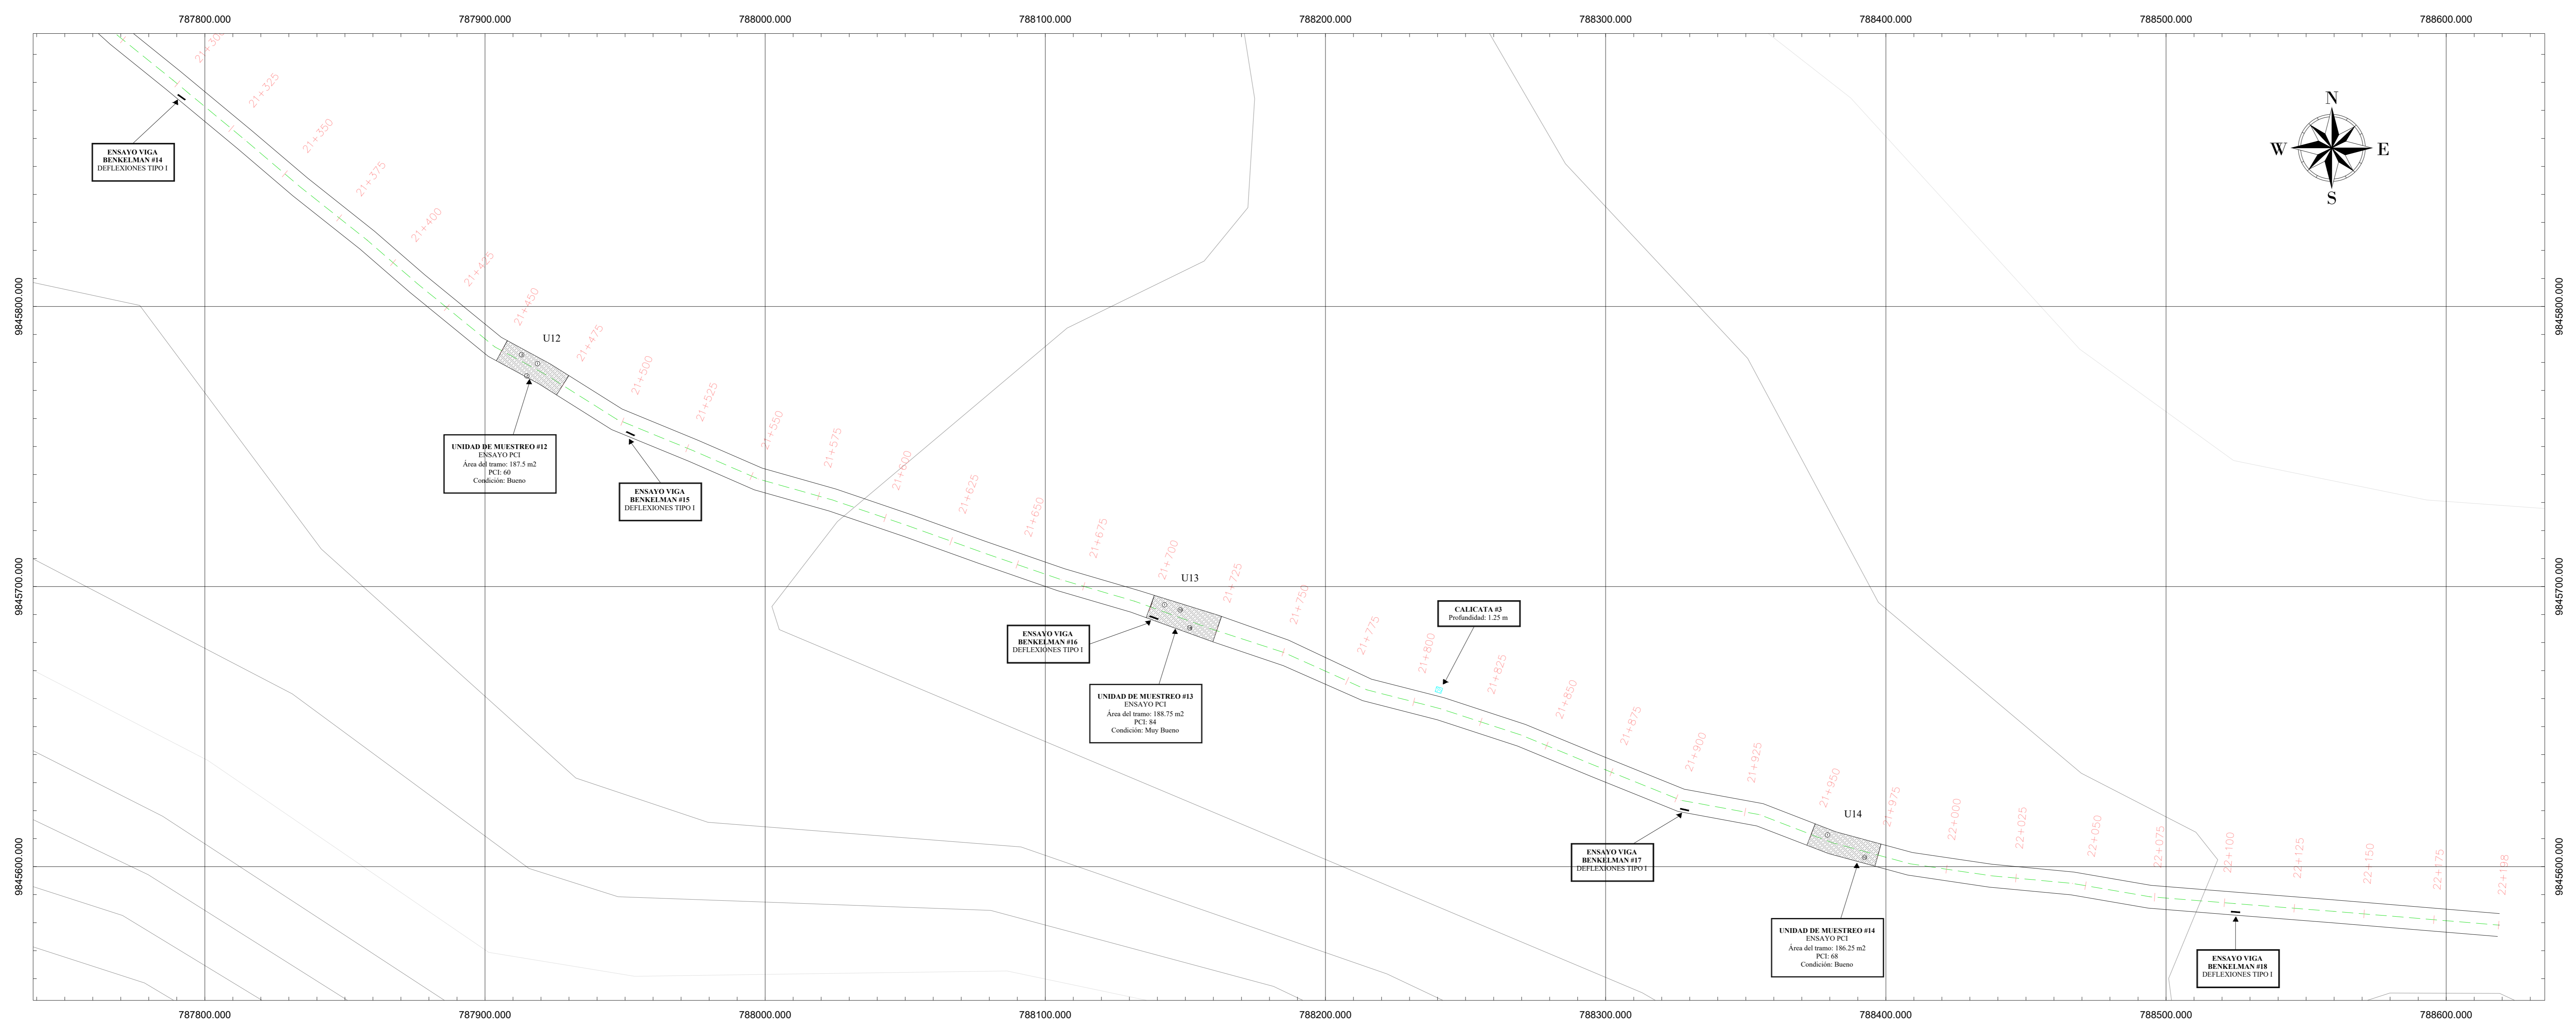
**CONTIENE:** -ABSCISADO DE LA VÍA  
PATATE BAÑOS EN EL  
TRAMO 20+300 - 22+200  
-UNIDADES DE MUESTREO  
PARA ENSAYOS PCI  
- UBICACIÓN DE CALICATAS  
-ENSAYO VIGA BENKELMAN
