UNIVERSIDAD TÉCNICA DE AMBATO

**PROYECTO TÉCNICO, PREVIO A LA OBTENCIÓN DEL TÍTULO DE
INGENIERO CIVIL**

**“IMPLEMENTACIÓN DEL PROCESO DE CONSERVACIÓN DE LA
ESTRUCTURA DE LA CAPA DE RODADURA DE LA VÍA PELILEO –
COTALÓ ABS 4+000 – 8+000 DE LA PROVINCIA DE TUNGURAHUA”**

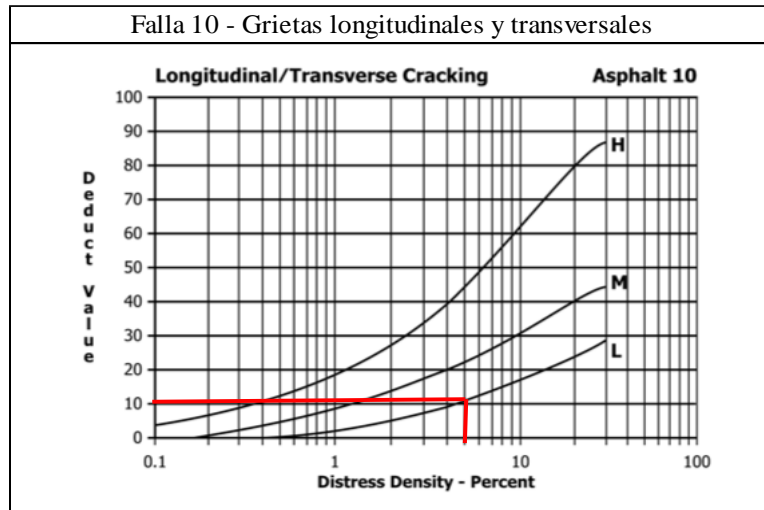
Figura 8 – Grafica - Falla 10 - Grietas longitudinales y transversales - Unidad de Muestreo 1

- Falla #10 (Grietas longitudinales y transversales)
- Severidad L
- Densidad = 5.18%

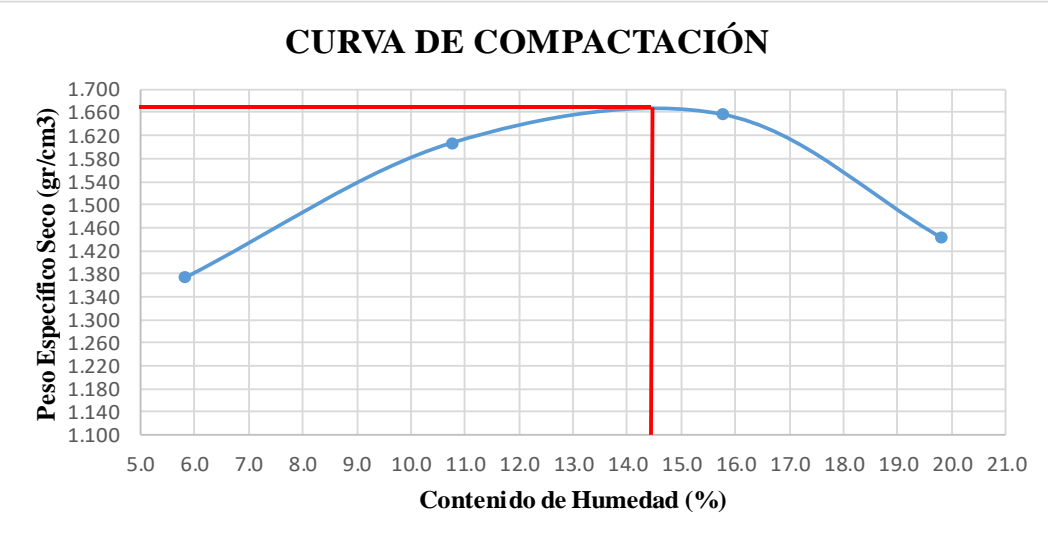
<p>El gráfico muestra una curva de compactación con el eje vertical etiquetado como 'Peso Específico Seco (gr/cm3)' y el eje horizontal como 'Contenido de Humedad (%)'. La curva comienza en un punto a 6% de humedad y 1.38 gr/cm3, sube a un pico de 1.66 gr/cm3 a 14.5% de humedad, y luego desciende a 1.44 gr/cm3 a 20% de humedad. Una línea roja vertical marca la humedad óptima en 14.5% y una línea roja horizontal marca la densidad seca máxima en 1.660 gr/cm3.</p>

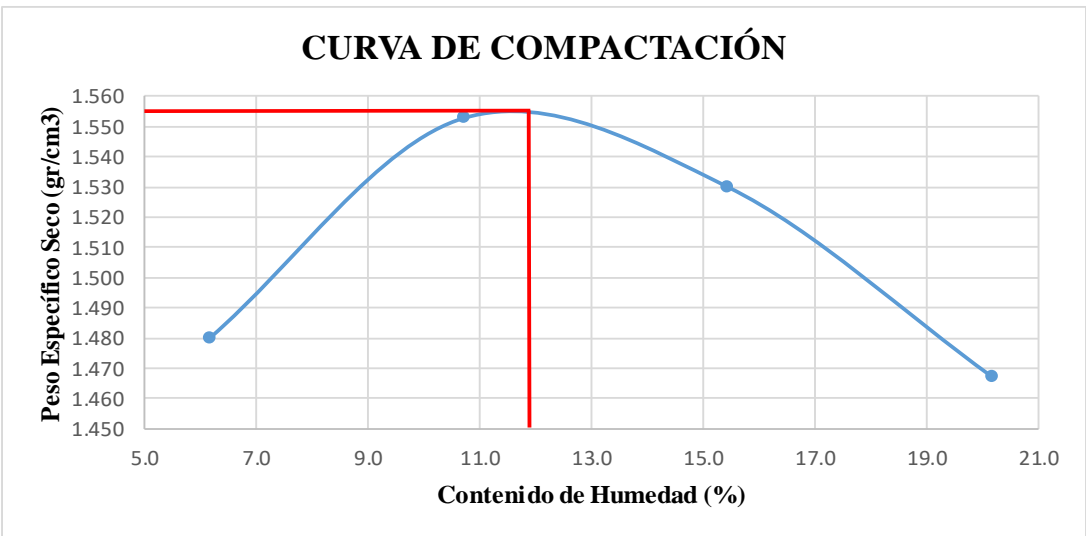
<p>The graph shows a parabolic curve of dry specific weight versus moisture content. The peak of the curve is at 11.8% moisture content and 1.555 gr/cm3 dry specific weight. A vertical red line marks the optimum moisture content at 11.8%.</p>

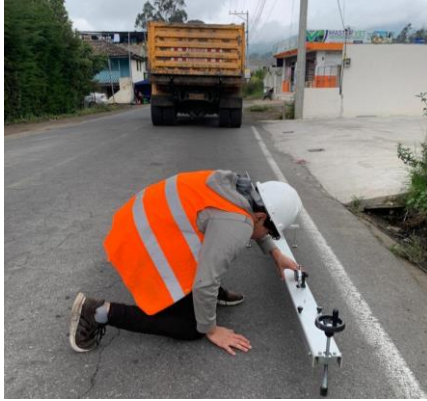
Fotografía 13

Ejecución del ensayo

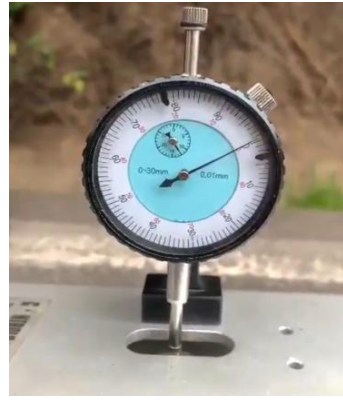
Fotografía 14

Medición de Deflexiones

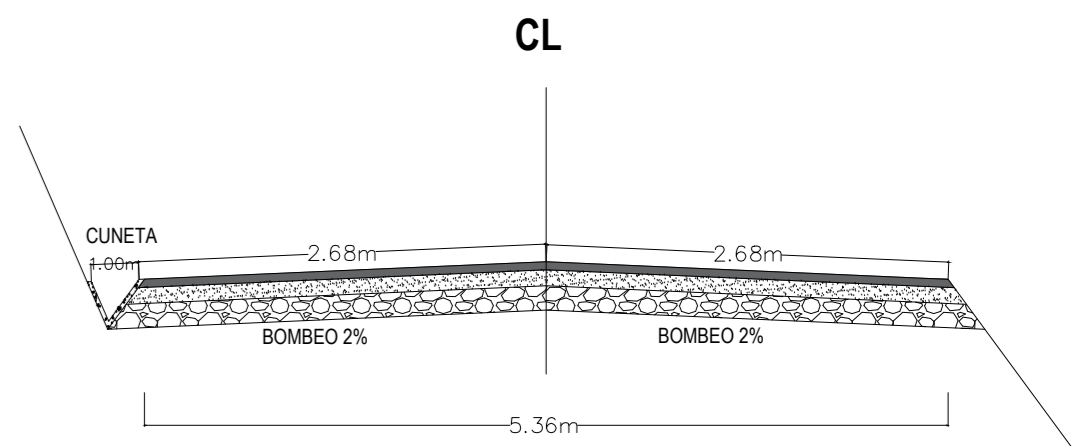
SECCIÓN TÍPICA

ESCALA: 1:50
