UNIVERSIDAD TÉCNICA DE AMBATO

TEMA: “Evaluación de vulnerabilidad sísmica de edificaciones de estructuras metálicas en la parroquia Quisapincha, Ambato, Ecuador: Propuesta de reforzamiento estructural de una edificación representativa”

Trabajo de titulación, previo a la obtención del título de cuarto nivel de Magister en
Ingeniería Civil con mención en Estructuras Metálicas

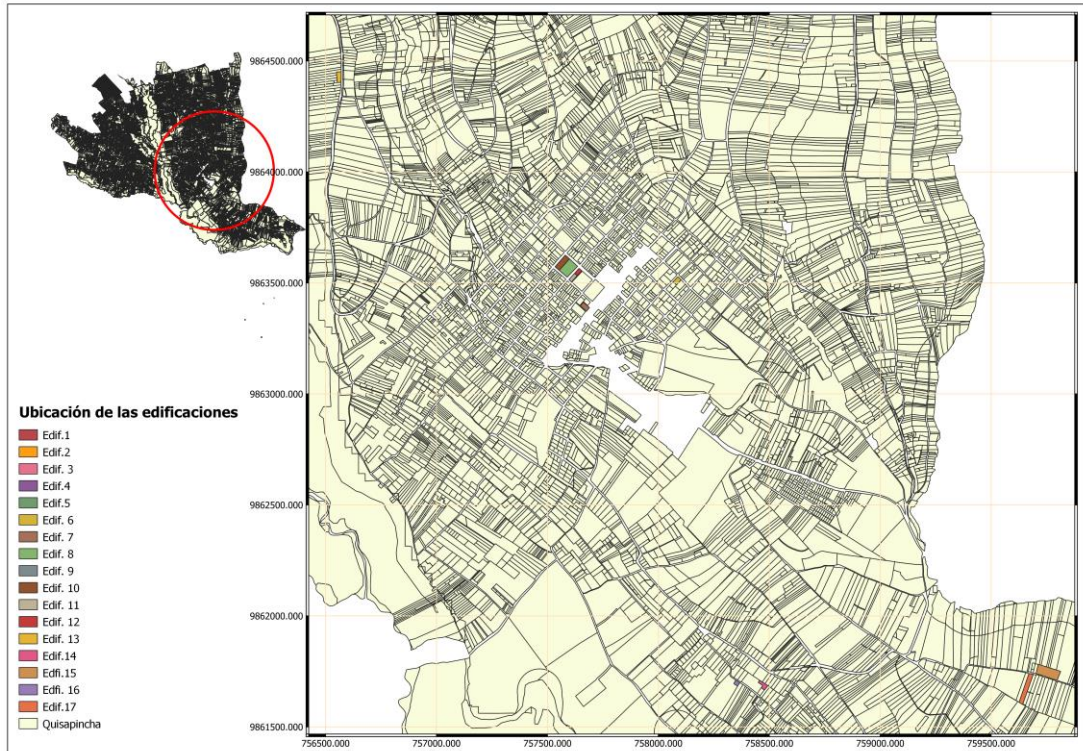
Figura 4- 4: Edificaciones inspeccionadas en la parroquia Quisapincha

En la Figura 4-4 se detallan los puntos referenciales de donde se obtuvieron los datos recolectados de las edificaciones, la mayor cantidad se concentran en la zona central, sin embargo, en las zonas lejanas también se pudieron encontrar algunos ejemplares correspondientes a unidades educativas y viviendas.

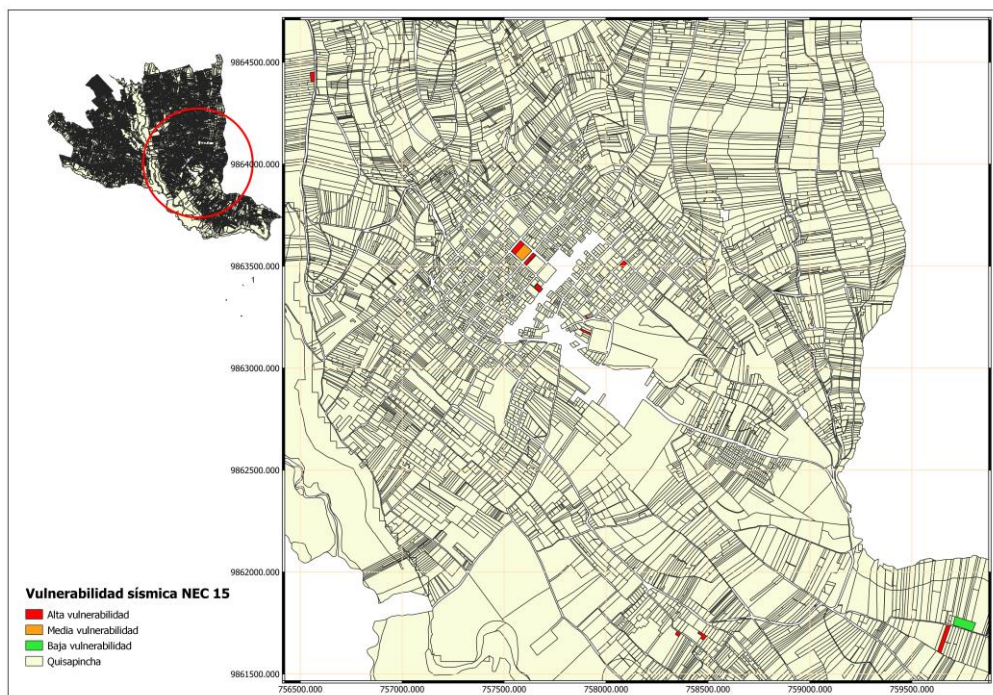
Figura 4- 5: Vulnerabilidad sísmica NEC 15 parroquia Quisapincha

En la Tabla 4-4 se muestra el resultado de vulnerabilidad sísmica de acuerdo con la NEC 15. En este caso se determinó que el 94% que corresponde a 16 edificaciones, son altamente vulnerables, mientras que el 6% que corresponde a 1 edificación, obtuvo baja vulnerabilidad.

Pese a que la mayor cantidad de edificaciones no contó con irregularidades en planta y en elevación, un factor decisivo dentro de su análisis fue la aplicación del código de construcción. Al tratarse de edificaciones antiguas y en algunos casos auto construidas, no se pudo visualizar que las edificaciones cuenten con características sismorresistentes y, por ende, son altamente vulnerables.

En la Figura 4- 5 se presenta el mapa de vulnerabilidad sísmica de las edificaciones de la parroquia Quisapincha en la que se muestran los casos de alta vulnerabilidad, alta y baja vulnerabilidad de acuerdo con los criterios de la NEC-15.

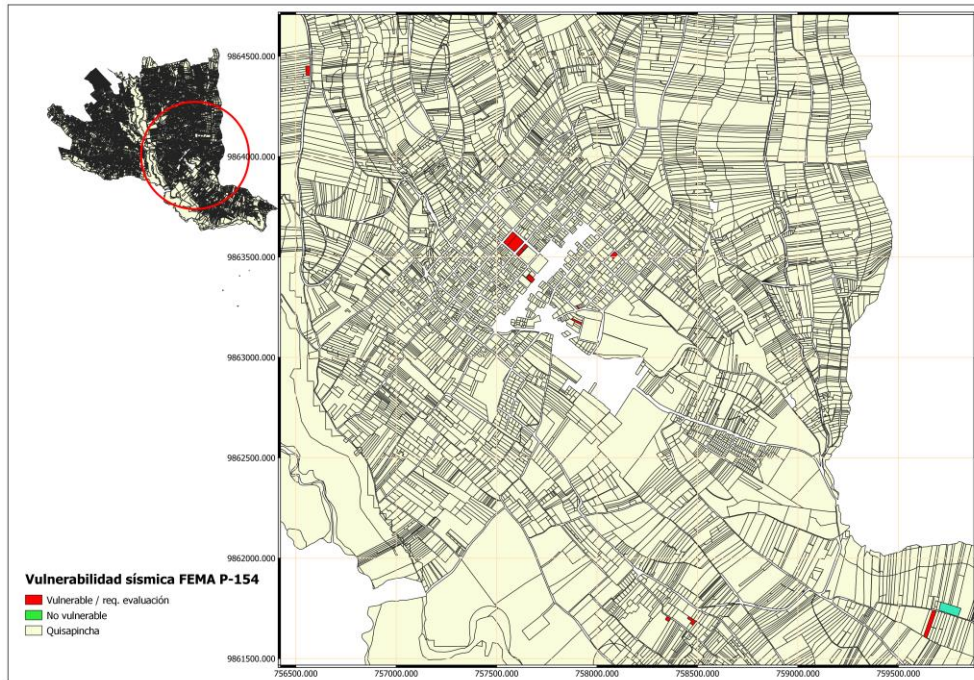
Figura 4- 6: Vulnerabilidad sísmica FEMA P-154 parroquia Quisapincha

Vulnerabilidad sísmica según FEMA P - 154	Frecuencia	Porcentaje
Vulnerable / Requiere evaluación detallada	17	100,00%
No vulnerable	0	0,00%
Total	17

En la Figura 4-6 se muestran los casos de vulnerabilidad de las edificaciones de acuerdo con el procedimiento de análisis de FEMA P-154. En el mapa se indica la ubicación de las edificaciones y también el resultado de la evaluación.

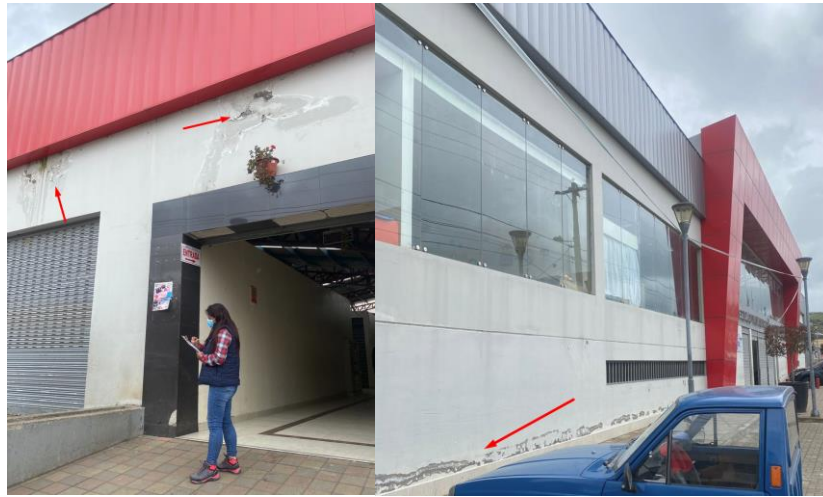
Figura 4- 10: Afectación de humedad en la mampostería de relleno

humedad por capilaridad en la zona cercana al piso, en el futuro esto podría afectar al sistema estructural puesto que daría origen a un proceso de corrosión en el acero. En la Figura 4-10 se presenta la influencia de este problema.

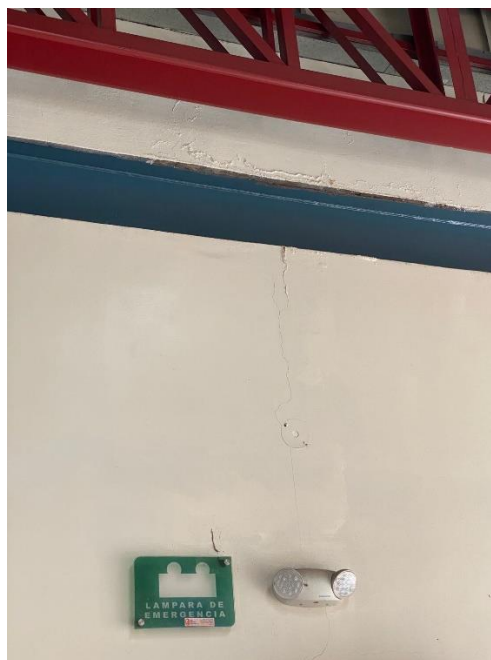
Figura 4- 11: Fisuras en la mampostería de relleno

Otro problema importante fue la presencia de agrietamiento y fisuras en la mampostería de relleno, pese a que este sistema no soporta cargas, sí es un indicativo del funcionamiento estructural de la edificación. En la Figura 4-11 se presenta esta patología.

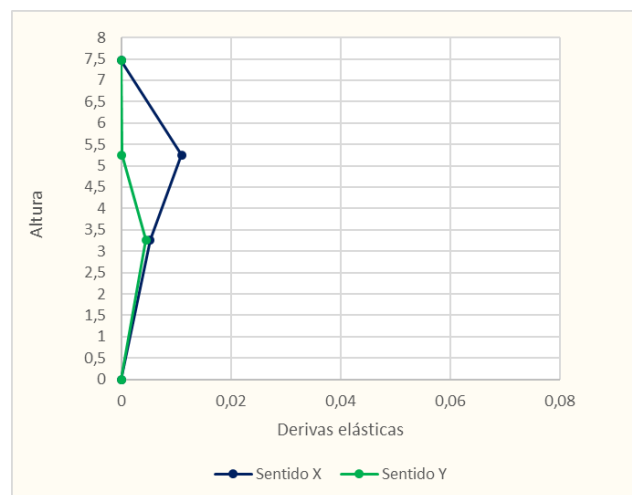
Figura 4- 14: Derivas elásticas encontradas en la edificación – estático lineal sentido X

En la Figura 4-14 se presentan los valores de derivas mediante una gráfica de dispersión de puntos. El valor más relevante de la gráfica se presenta en el cumbrero nivel 1 a la altura de 5,25 m de la nave industrial, en este caso el resto de los puntos se distribuyen dentro de los límites de la normativa por lo que no se toman en consideración para el reforzamiento.

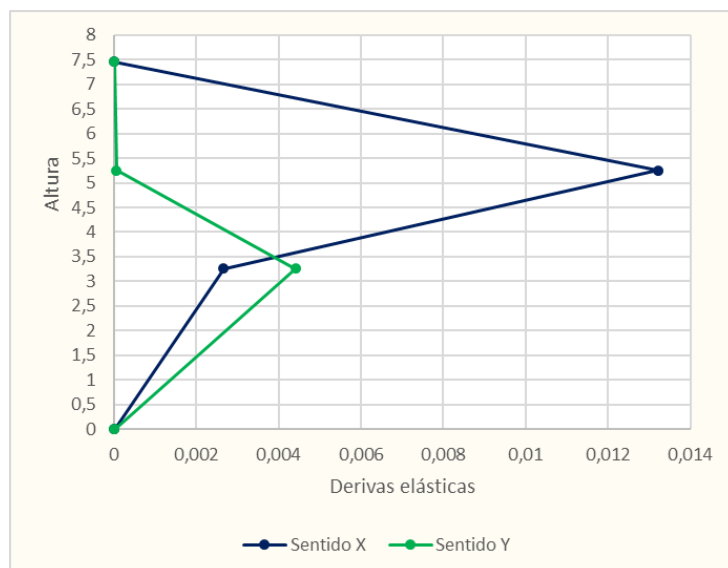
Figura 4- 18: Derivas elásticas encontradas en la edificación – modal espectral sentido X

En la Figura 4-18 se presentan gráficamente las derivas correspondientes al análisis modal espectral con dirección en sentido X, se observa que existen derivas en los dos ejes.

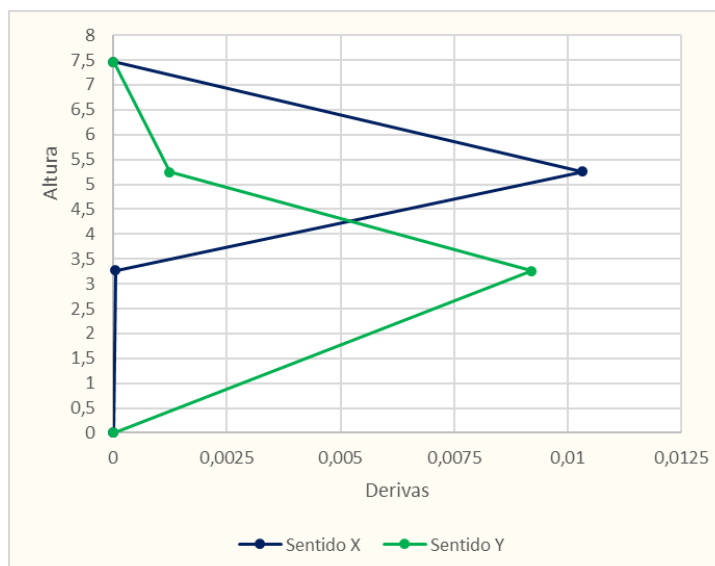
Figura 4- 19: Derivas elásticas encontradas en la edificación – modal espectral sentido X

En la Figura 4-19 se presentan de forma gráfica los valores de las derivas en los ejes X e Y, se observa que existen puntos críticos en los dos sentidos con respecto al límite de referencia. Esto podría indicar un posible movimiento torsional de la nave industrial que debería ser corregido en la propuesta de reforzamiento.

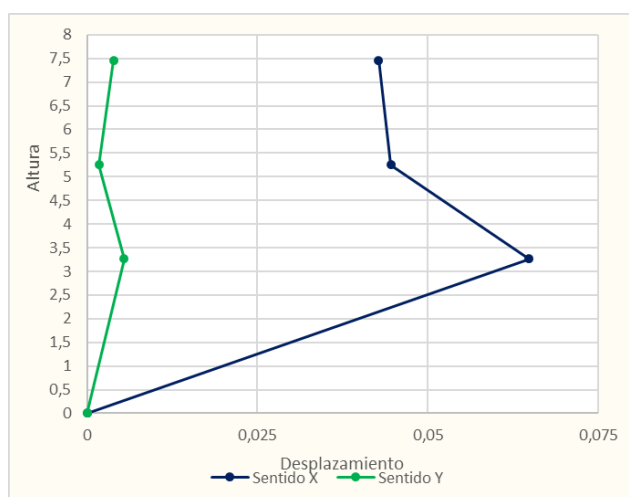
Figura 4- 31: Desplazamientos del sistema estructural reforzado en sentido X

En la Figura 4-31 se indican los desplazamientos presentes en la estructura, siendo el desplazamiento máximo en sentido X al nivel de las carrileras.
