UNIVERSIDAD TÉCNICA DE AMBATO
FACULTAD DE INGENIERÍA CIVIL Y MECÁNICA
CARRERA DE INGENIERÍA CIVIL

TRABAJO EXPERIMENTAL PREVIO A LA OBTENCIÓN DEL TÍTULO
DE INGENIERA CIVIL

**“EVALUACIÓN DE LAS VÍAS URBANAS EN EL CANTÓN AMBATO
DEL SECTOR COMPRENDIDO ENTRE EL SAUCE, LOS ÁLAMOS, AV.
LOS CAPULÍES, DESTACAMENTO GUAYZINI, EL
CHAGUARQUERO”.**

Enero - 2024

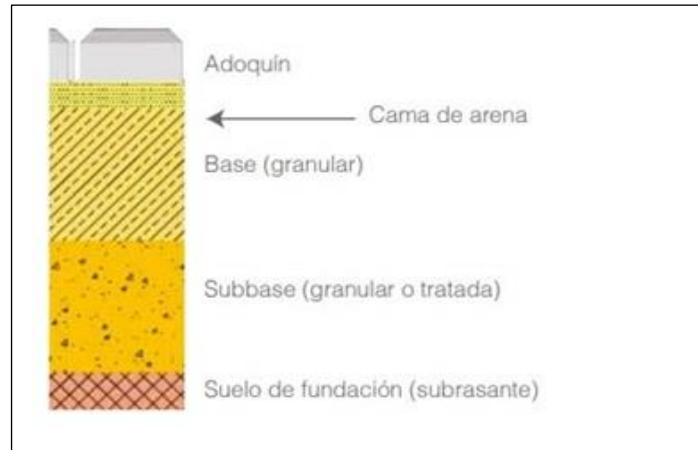
Fig. N° 3 ESTRUCTURA PAVIMENTO ARTICULADO

Los adoquines tienen la responsabilidad de resguardar tanto de la contaminación como del deterioro de la superficie terrestre. Además, se aconseja que se dispongan con una separación entre ellos rellena de arena, lo que les confiere flexibilidad similar a la de un pavimento asfáltico

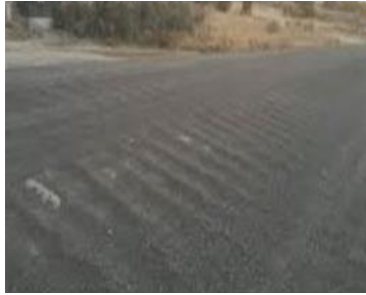
Fig. N° 8 CORRUGACIÓN

Se trata de una serie de deformaciones o desniveles que surgen en la superficie de rodadura, creando una secuencia de elevaciones y depresiones, donde las elevaciones son los puntos más altos de estas deformaciones y las depresiones representan los puntos más bajos. Por lo general, la dirección de estas ondulaciones es perpendicular a la dirección del tráfico de vehículos, y la distancia entre las partes más altas, conocidas como crestas, oscila entre 0,60 y 0,90 metros.[14]

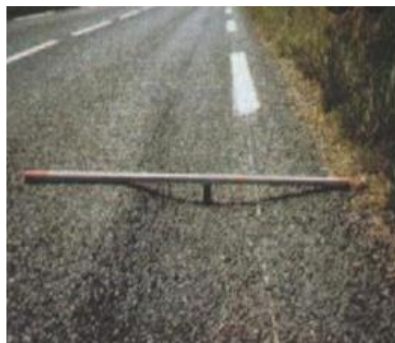
Fig. N° 9 DEPRESIÓN

Este fenómeno se manifiesta en una región particular y específica del pavimento como una zona deprimida o hundida. Las depresiones requieren un largo período para su formación, generalmente surgen en áreas propensas a lluvias frecuentes, donde la infiltración del agua en la capa de rodadura origina estas depresiones internas. Con el paso del tiempo, estas depresiones tienden a acentuarse y aumentar su tamaño. [14]

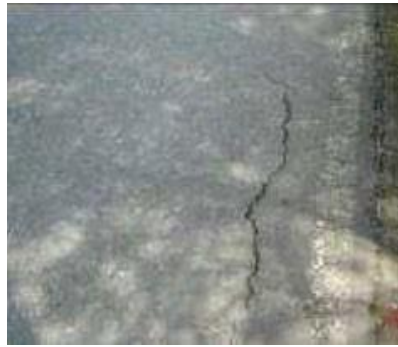
Fig. N° 10 GRIETA DE BORDE

Estos problemas pueden manifestarse de diversas formas, como grietas en patrón similar a la piel de cocodrilo, hundimientos o desplazamientos laterales. Estos

fenómenos se relacionan con la propiedad de plasticidad presente en los materiales que componen cualquier capa del pavimento. Cuando la plasticidad se combina con la humedad, surgen fallas a lo largo de la superficie del pavimento. [10].

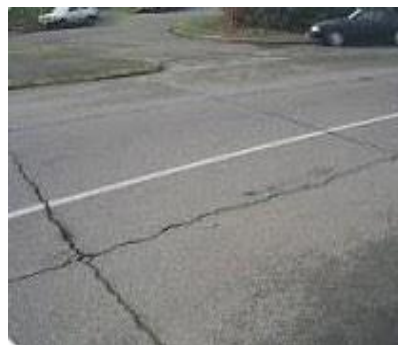
Fig. N° 11 Fig. N.º.- 11 REFLEXIÓN DE JUNTA

Cuando se crea una superficie asfáltica sobre una losa de hormigón, se forma un pavimento de tipo mixto, y las fisuras de reflexión son un fenómeno que ocurre específicamente en este tipo de pavimentos. [12]

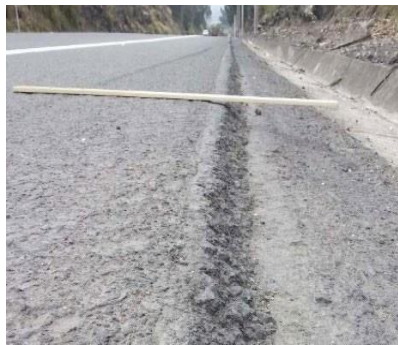
Fig. N° 12 DESNIVEL CARRIL/BERMA

Cuando hay disparidad entre los materiales de la berma y el pavimento, o cuando el material de la base presenta elevaciones irregulares, la berma tiende a encontrarse a una altura diferente en comparación al pavimento, lo que facilita que el agua se infiltre hacia la estructura del pavimento. [15]

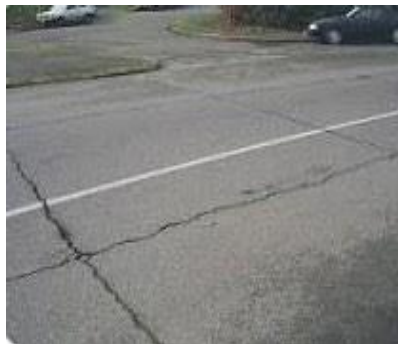
Fig. N° 13 GRIETAS LONGITUDINALES Y TRASVERSALES

Existen grietas que se encuentran en la misma dirección o transversal a la capa asfáltica.

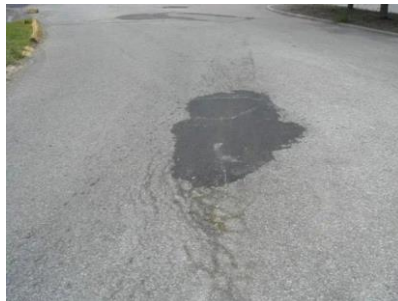
Fig. N° 14 PARCHEO

Tras llevar a cabo la corrección de las vías mediante mantenimiento correctivo, las zonas que han sido atendidas se consideran potenciales puntos de fallo que podrían reaparecer en el futuro. El término "parcheo" se refiere de manera específica a áreas que han sido eliminadas, reparadas y rellenadas nuevamente. Si estas reparaciones no se realizan adecuadamente, pueden reducir la calidad y el rendimiento general del pavimento. [14]

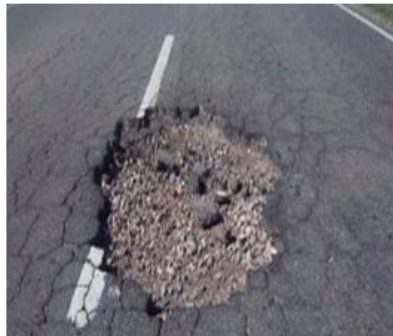
Fig. N° 17 HUECOS

Una superficie que ha sido descuidada generalmente origina un agujero en la carretera como resultado de la completa desintegración y eliminación de la capa superficial del pavimento en una determinada área, por lo general con un diámetro menor a 0.9 metros. Estos agujeros adoptan una forma redondeada y representan daños estructurales que rompen la continuidad del pavimento.

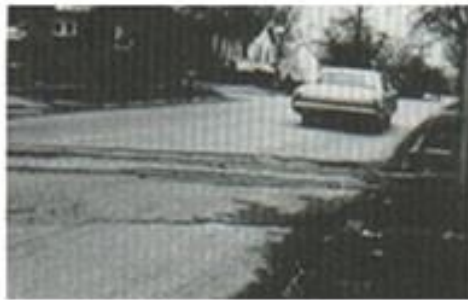
Fig. N° 18 CRUCE DE VÍA FÉRREA

Los problemas que suelen encontrarse en el cruce de vías férreas se manifiestan como zonas hundidas o elevadas alrededor o entre los rieles. Estos defectos se cuantifican en metros cuadrados (m²)

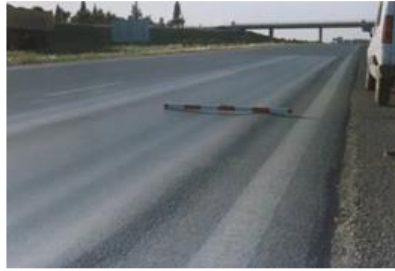
Fig. N° 19 AHUELLAMIENTO

En las zonas donde se concentra el tráfico vehicular, puede desarrollarse una depresión continua a lo largo de la vía, que se conoce como "ahuellamiento". Para calificar como ahuellamiento, la longitud en sentido longitudinal debe ser superior a 6 metros. Estas acumulaciones de carga pueden ocasionar deformaciones permanentes en cualquiera de las capas del pavimento. Si la zona de ahuellamiento es de tamaño reducido, las deformaciones afectan principalmente las capas superiores, pero cuando es de mayor extensión, las deformaciones se manifiestan en las capas internas. [14]

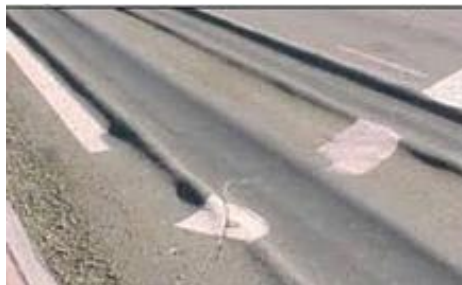
Fig. N° 20 DESPLAZAMIENTO

El término "desplazamiento" se refiere al deslizamiento plástico de la capa de asfalto, que en ciertas situaciones viene acompañado de la elevación de material, a menudo generando "cordones laterales". Este fenómeno se manifiesta como una serpenteante alteración de los carriles que afecta la señalización horizontal. [14]

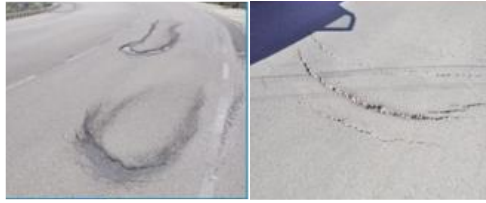
Fig. N° 21 GRIETA PARABÓLICA

Conocidas en inglés como "slippage," estas grietas tienen una forma curva, tal como sugiere su nombre, similar a una parábola, que se desarrollan en la capa de rodadura. A menudo, se presentan junto con fisuras paralelas, y es posible observar fracturas entre ellas. Por lo general, la dirección de estas fisuras concuerda con la dirección de las tensiones generadas por el tráfico. [15]

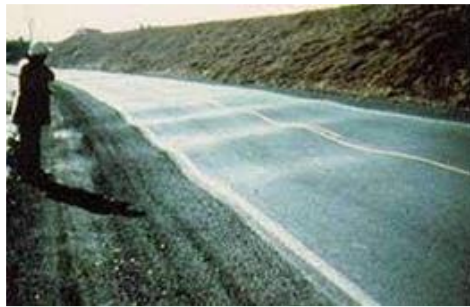
Fig. N° 22 HINCHAMIENTO

El fenómeno de hinchamiento se distingue por desplazamientos hacia arriba de la superficie del pavimento que abarcan una distancia superior a 3.0 metros. Estos desplazamientos se cuantifican en metros cuadrados (m²).

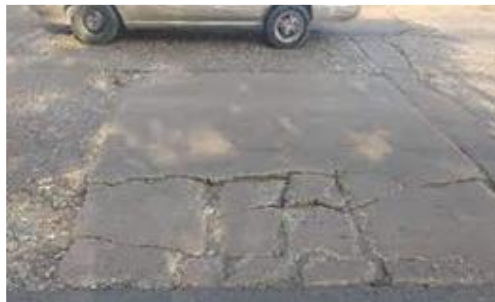
Fig. N° 26 PUNZONAMIENTO

Es una sección en particular de lámina se rompe en pedazos de diferentes formas, dañados por la aplicación repetida de cargas pesadas a la placa.

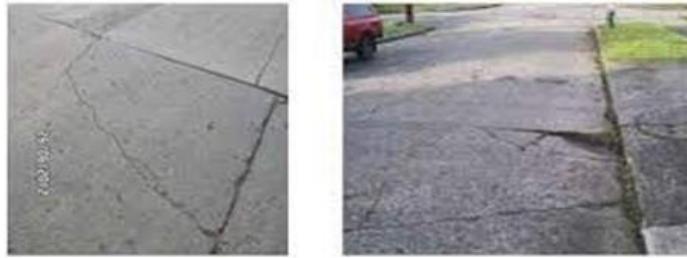
Fig. N° 27 DESCASCARAMIENTO DE ESQUINA

Es cuando aparece una fisura a unos 0,6 m de la esquina de la placa, normalmente este tipo de daño se presenta en la parte de conexión de las placas.

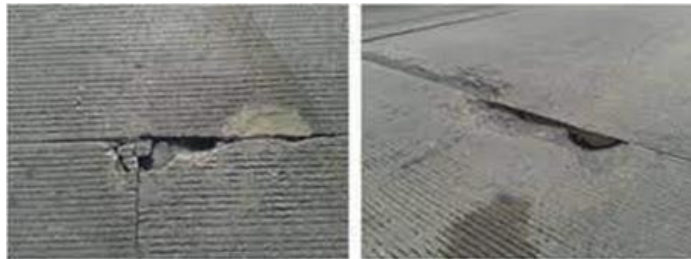
Fig. N° 28 DESCASCARAMIENTO DE JUNTA

Es el daño en el borde de la losa a una distancia de unos 0,60 m de la junta, debido al uso de hormigón débil en las juntas o la aplicación de esfuerzos excesivos del tráfico.

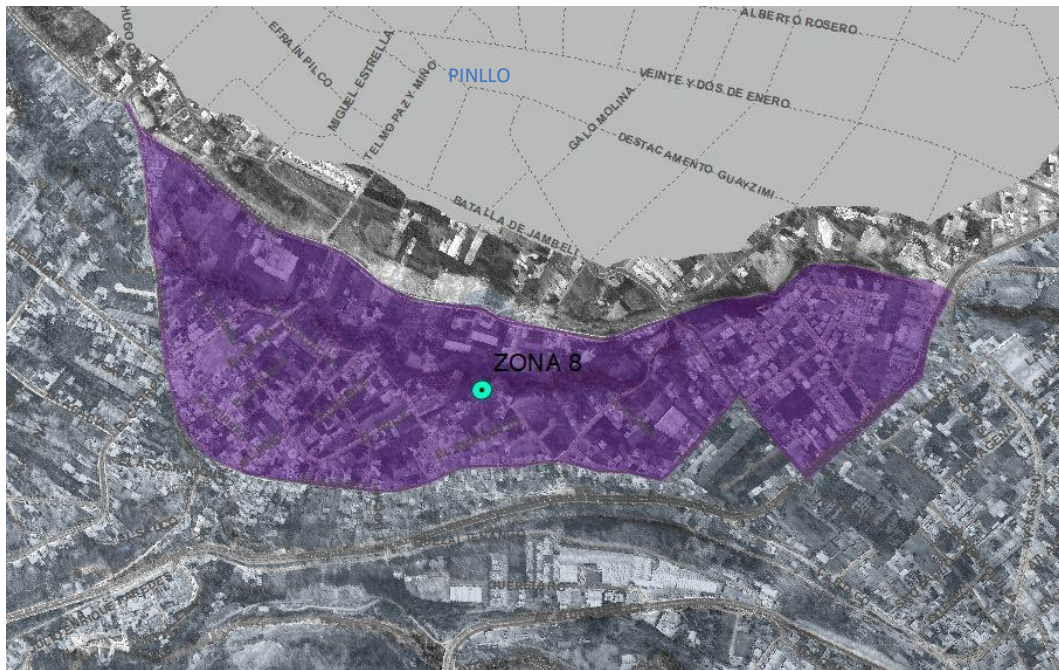
Fig. N° 32 DELIMITACIÓN DEL PROYECTO ZONA 8 - SECTOR ATAHUALPA -AMBATO-TUNGURAHUA

En la zona 8, correspondiente al sector de Atahualpa, se obtuvo un total de 5936 metros de vía, las mismas que fueron analizadas, en donde se pudo evidenciar la presencia de pavimento flexible, y un total de 23 calles de tierra en malas condiciones.

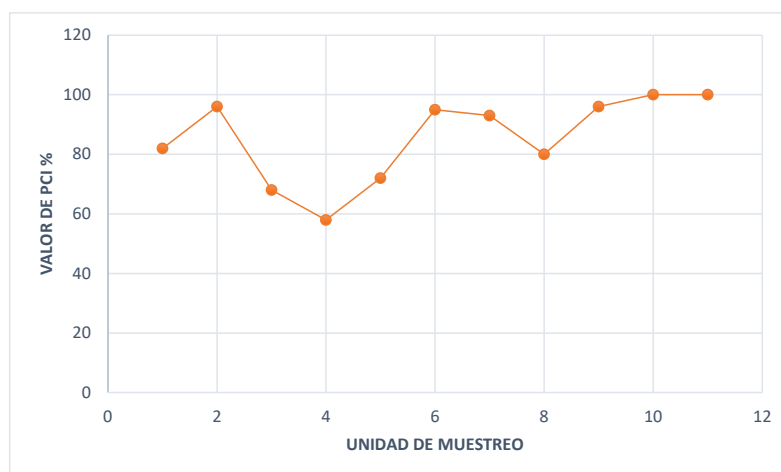
GRAFICA N° 2 DIAGRAMA DE PCI CALLE ALAMOS

Se obtuvo un total de 31 unidades de muestras para la Calle Álamo donde únicamente se evaluaron 11 muestras con intervalo de 3 unidades, cada intervalo de muestreo fue evaluado con una longitud de 35 m y 140 m respectivamente.

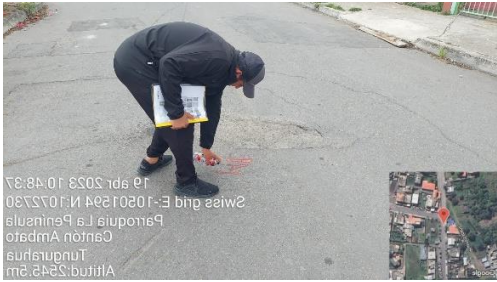
<p align="center">Fotografía 9</p>	<p align="center">Fotografía 10</p>
<p align="center">Toma de punto de la falla</p>	<p align="center">Toma de abscisa del punto</p>

<p align="center">Fotografía 11</p>	<p align="center">Fotografía 12</p>
<p align="center">Marcado de numero de falla con la pintura</p>	<p align="center">Falla en la calzada</p>
