**UNIVERSIDAD TÉCNICA DE AMBATO**

**Diseño de anteproyecto arquitectónico de rehabilitación de la estación  
del ferrocarril sector Ingahurco, Ambato**

Trabajo de Titulación, Proyecto previo a la obtención del Título de  
Arquitecta, otorgado por la Universidad Técnica de Ambato

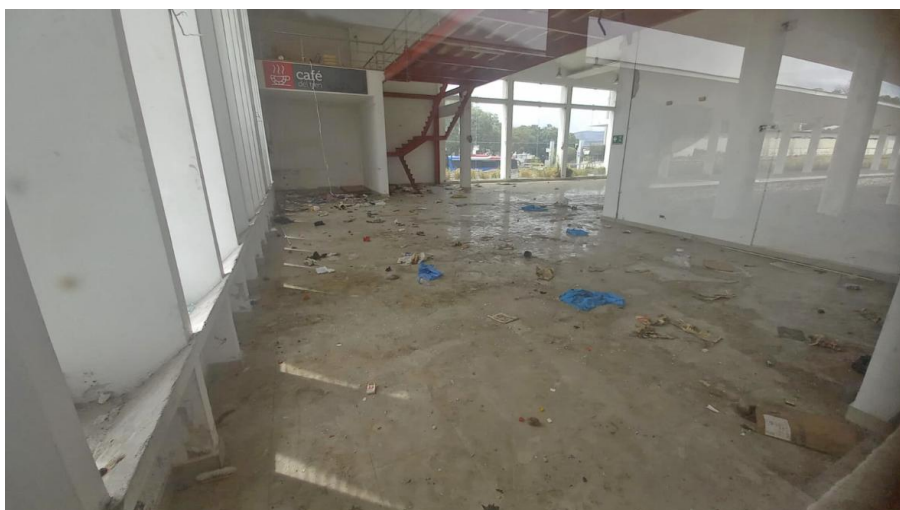
*Estación del ferrocarril abandonada en el sector Ingahurco, Ambato*

A partir de ello, varias de los equipamientos ferroviarios quedaron en un estado de abandono, generando deterioro en su infraestructura y usos indebidos en su interior, provocando repercusiones negativas en el bien patrimonial como en la ciudadanía. Estas construcciones de ser un hito emblemático pasaron a ser espacios residuales, perdiendo su uso principal y su conexión con su entorno urbano. Bajo este enfoque se vuelve esencial el entender el estado actual de los bienes inmuebles como la estación del ferrocarril del sector Ingahurco, en la que su desgaste y desarticulación se ajustan al desarrollo histórico de la red ferroviaria del Ecuador (MTOP, 2020).

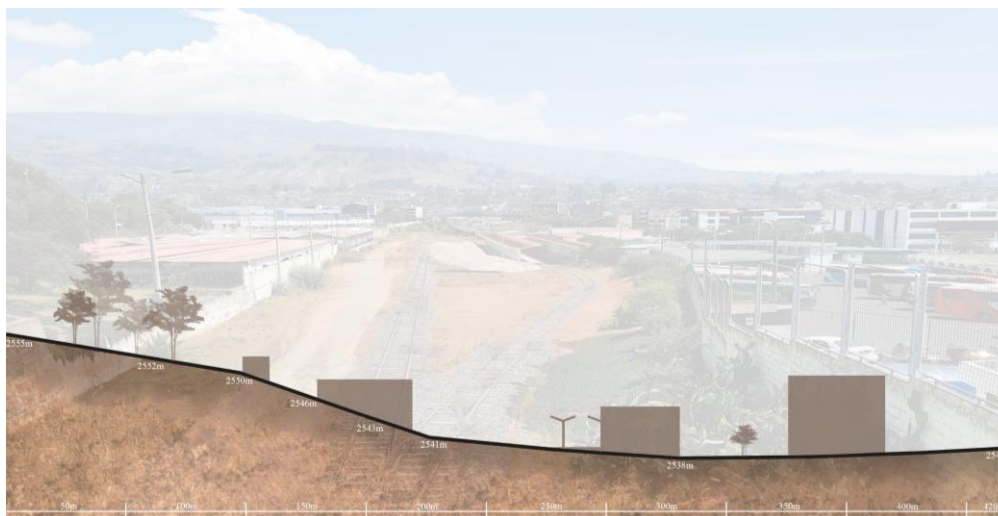
*Corte topográfico*

Bajo este aspecto, la línea férrea se ubica en un lugar de nivel más bajo, formando un tipo de hundimiento longitudinal que opera como factor divisorio en el entorno urbano (**Figura 62**). Esta situación ocasiona fragmentaciones en la vinculación transversal, obstaculizando la conexión directa entre ambos lados del sector. Así también, la pendiente repercute en la accesibilidad peatonal, debido a que los recorridos presentan diferenciaciones de nivel que pueden condicionar la movilidad, principalmente para determinados grupos de personas.

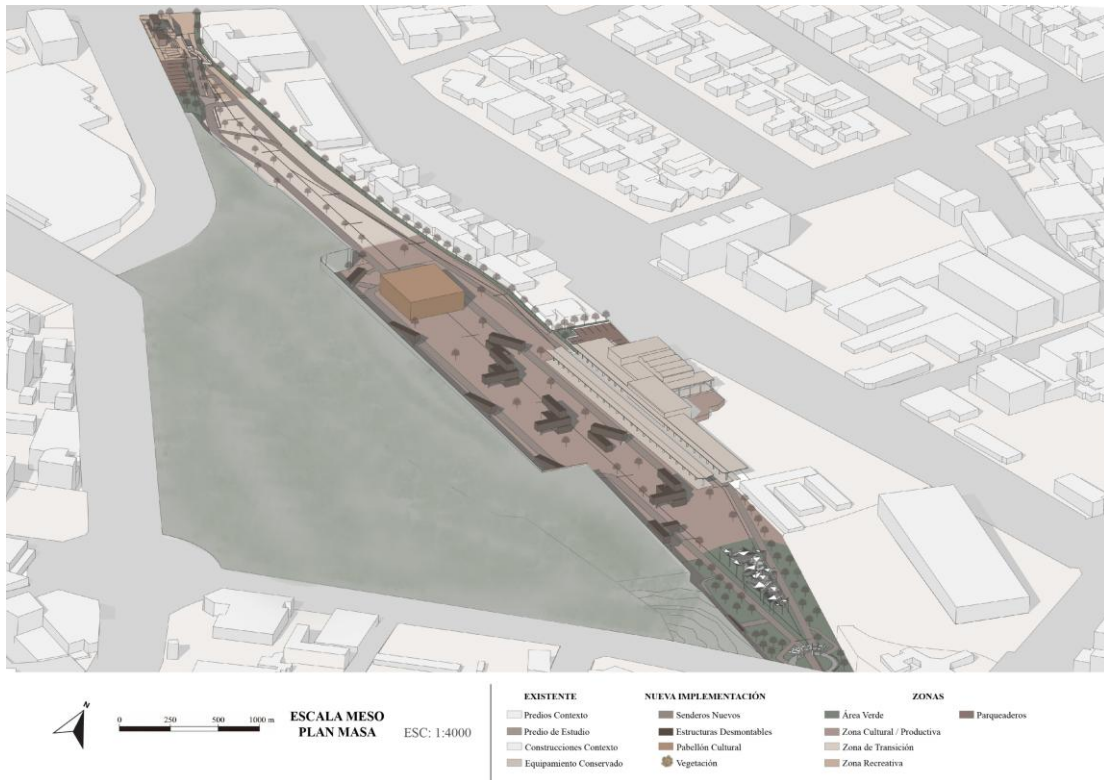
*Plan Masa de predio*

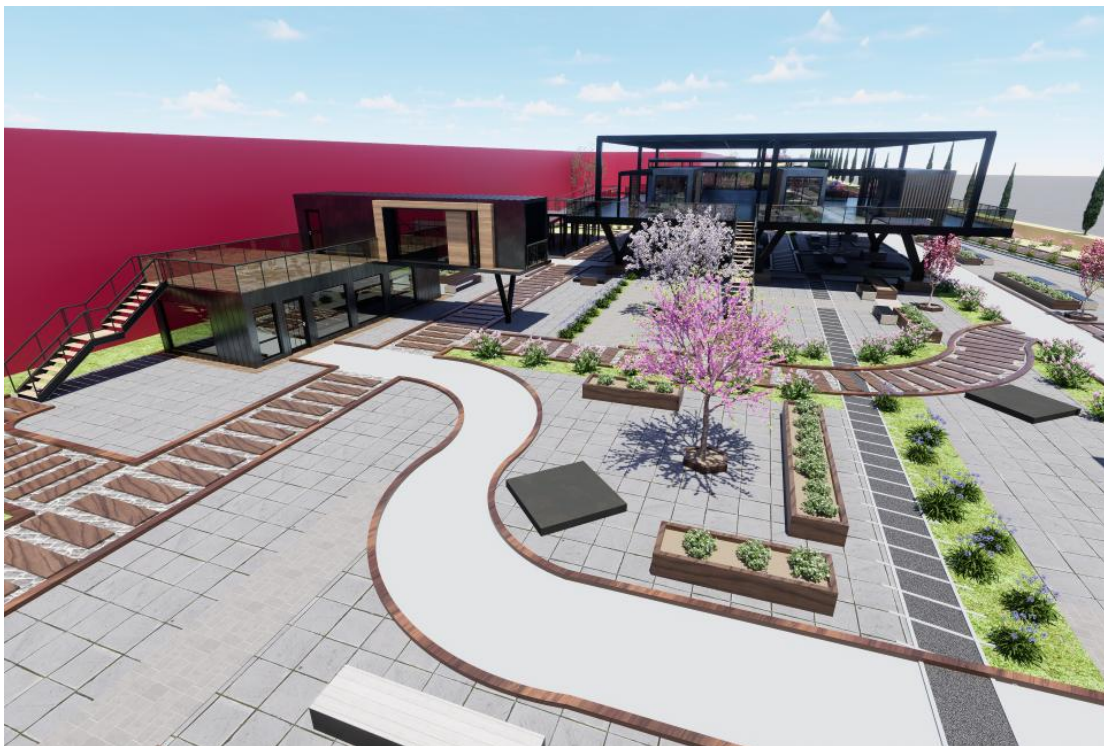
*Render del módulo 1 y Pabellón*

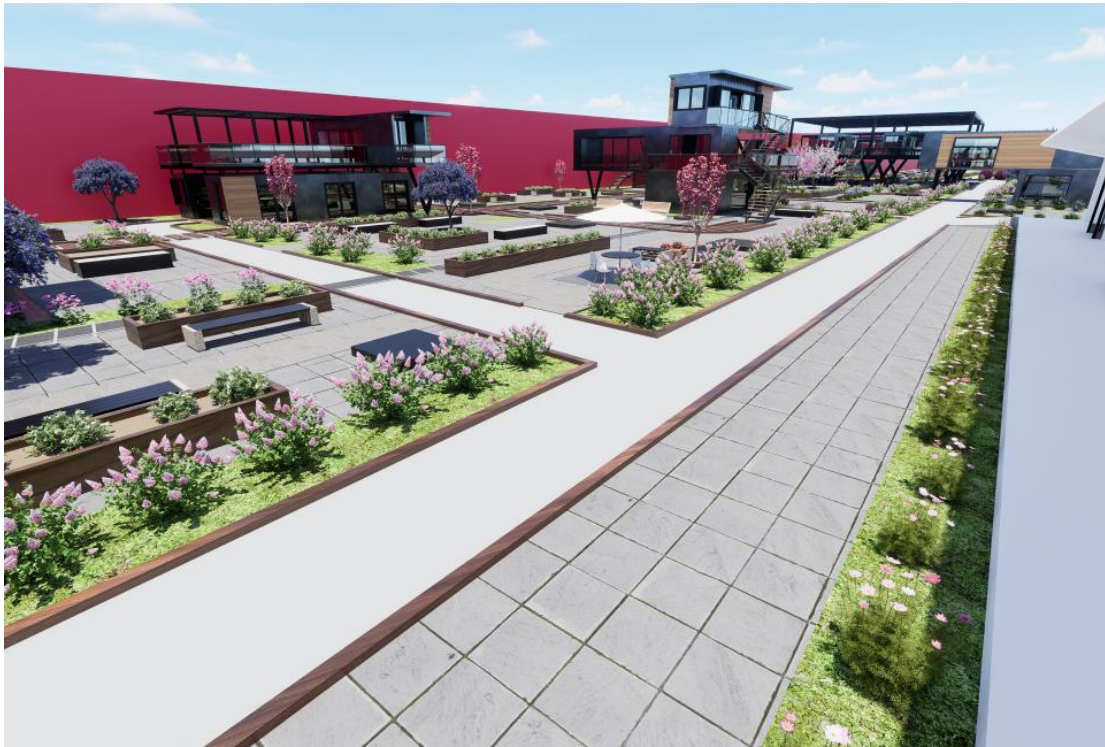
*Render del módulo 2 y 3*

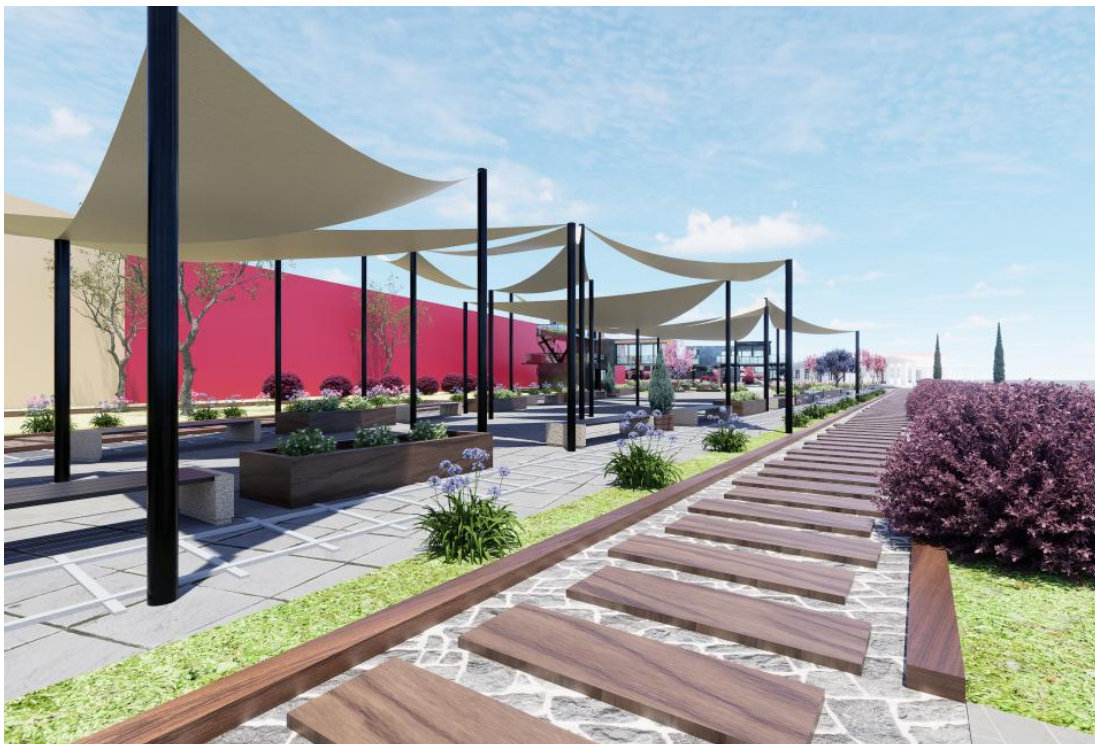
*Render de tensoestructuras*

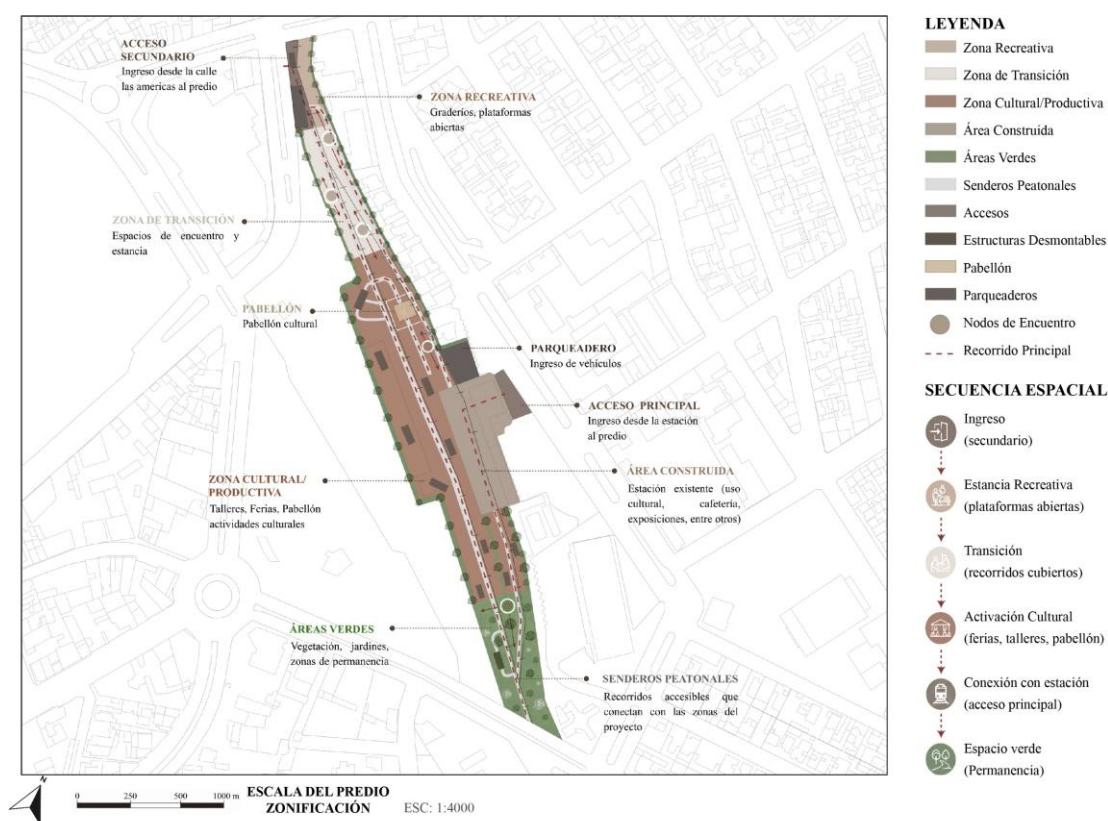
*Esquema de zonificación arquitectónica y organización espacial de la propuesta*

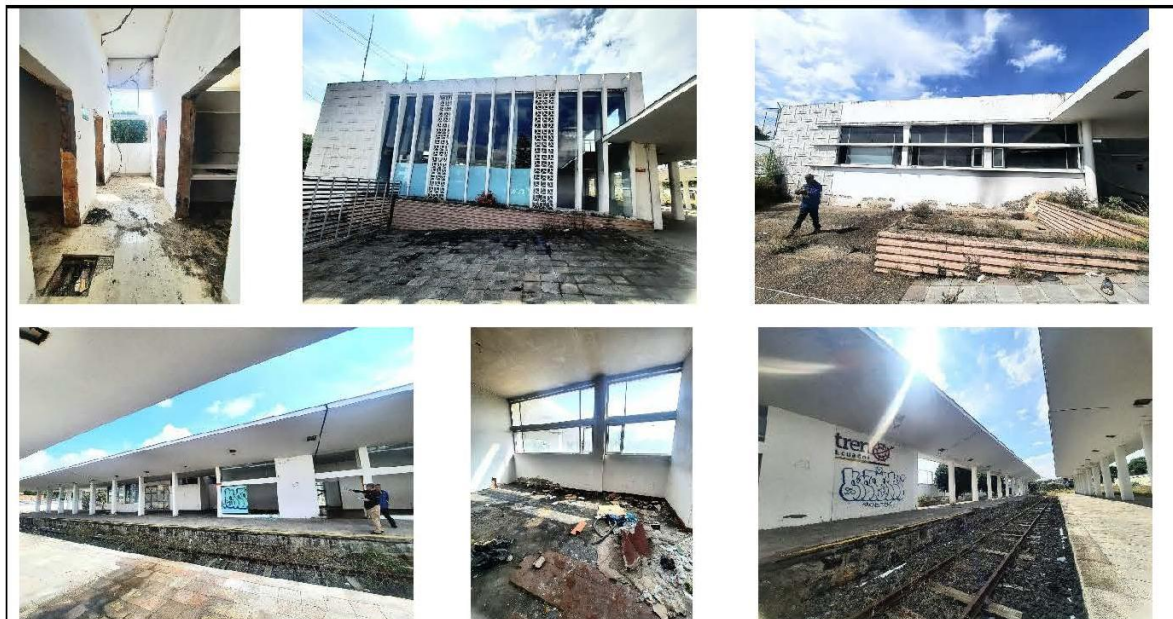
Descripción de las fotografías: Diferentes perspectivas fotográficas de la estación del tren de Ingahurco en la parte exterior e interior del inmueble

| DESCRIPCIÓN DEL INMUEBLE | | | | | | | | | |
|---|---|---|---|---|---|---|---|---|---|
| El inmueble se encuentra ubicado en la zona norte de la ciudad Ambato, alado del terminal terrestre y frente a la Universidad Técnica de Ambato, posee una volumetría simple y con cubiertas inclinadas en sus andenes, en la sala principal posee de doble altura y en su fachada principal tiene 4 arcos, combina muros portantes en su mampostería. Actualmente está en un estado total de abandono lo que permite que personas sin hogar la habiten y deterioren aún más su infraestructura, con el desgaste de la pintura o el daño total de ventanas, cabe recalcar que el inmueble no cuenta con instalaciones eléctricas ni hidrosanitarias. Además de esto cuenta con espacios para servicios higiénicos y con divisiones en su interior que es aprovechable para una posible recuperación | | | | | | | | | |
