**UNIVERSIDAD TÉCNICA DE AMBATO**  
**FACULTAD DE INGENIERÍA CIVIL Y MECÁNICA**  
**CARRERA DE INGENIERÍA CIVIL**

“Elaboración de un plan de mantenimiento de la vía comprendida entre el redondel la Patateñita y el Mirador desde la abscisa 4+100 hasta 8+200, cantón Patate”

Trabajo de titulación modalidad proyecto técnico, presentado previo a la obtención del título de Ingeniero Civil, otorgado por la Universidad Técnica de Ambato

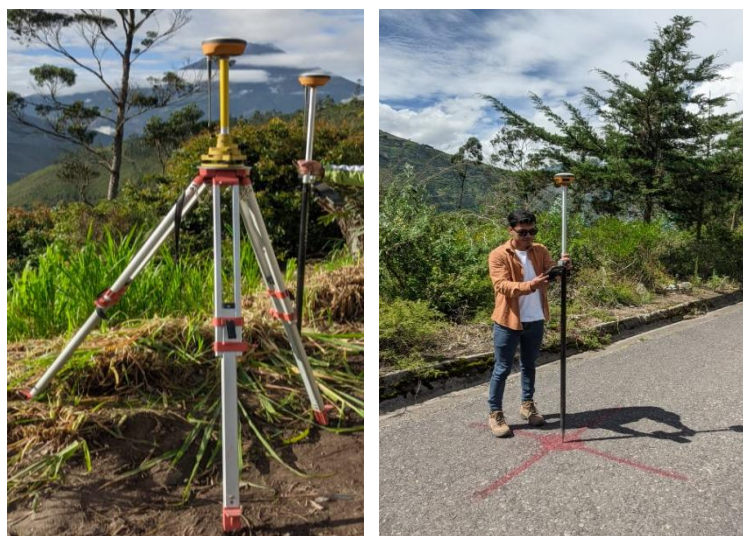
Fig. 1 Levantamiento Topográfico con RTK

Iniciamos con la definición de la zona de estudio mediante Google Earth, detectando la longitud de intervención con las coordenadas Universal Transverse Mercator (UTM) para una georreferenciación exacta de la zona. A continuación, se programó un plan de vuelo, estructurando parámetros como altura de vuelo, velocidad y cobertura a partir del eje vial, antes del vuelo se ubicaron los puntos de control aproximadamente a 300 metros como se muestra en la figura 1, esto para poder simplificar la identificación por el dron y obtener una ortofoto con alta resolución. El levantamiento aéreo con el dron abarcó una distancia de 4,1 km en un tiempo de 1 hora y 30 minutos durante el cual se capturaron 558 imágenes con georreferenciación.

Una vez concluido el vuelo se continuo con la toma de datos en campo usando un equipo RTK, colocado en un punto central del tramo donde se configuraron parámetros como la altura del instrumento, el sistema de unidades y las coordenadas de referencia.

Para el control de calidad se registraron puntos en coordenadas UTM. Posteriormente, las imágenes obtenidas fueron procesadas en el software Agisoft Metashape Professional para generar la ortofoto del área de estudio. Finalmente, esta información fue integrada en Autodesk Civil 3D, con el fin de elaborar el modelo topográfico y definir la superficie final del proyecto.

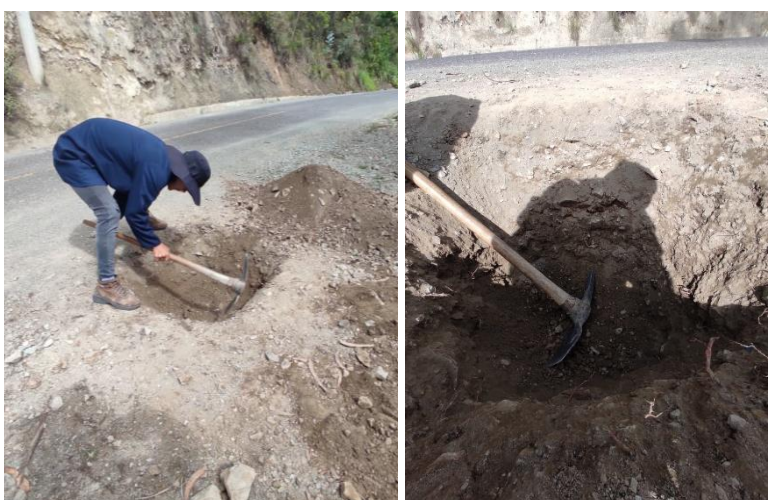
Fig. 2 Extracción de muestras

Durante la fase de muestreo, se dio prioridad a los tramos mostraron los valores más bajos en el cálculo del PCI. Estos puntos críticos se realizaron excavaciones a cielo abierto mediante calicatas de 1m x 1m y una profundidad hasta 1m. antes de iniciar la excavación, se retiró la capa vegetal superficial, con un espesor comprendido entre 10 y 20 cm. Posteriormente las muestras se conservaron en bolsas plásticas, garantizando su protección frente a la humedad y posibles contaminaciones [18].

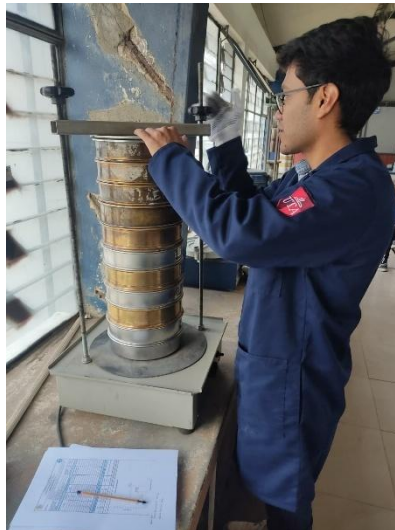
Fig. 3 Ensayo de Granulometría

En consecuencia, cuando el suelo presenta una granulometría abierta, es decir, con un coeficiente de uniformidad ( $C_u$ ) superior a 5, y además su coeficiente de curvatura ( $C_c$ ) se encuentra dentro del rango de 1 a 3, puede clasificarse como un material bien graduado, ya que posee una adecuada distribución de tamaños de partículas.

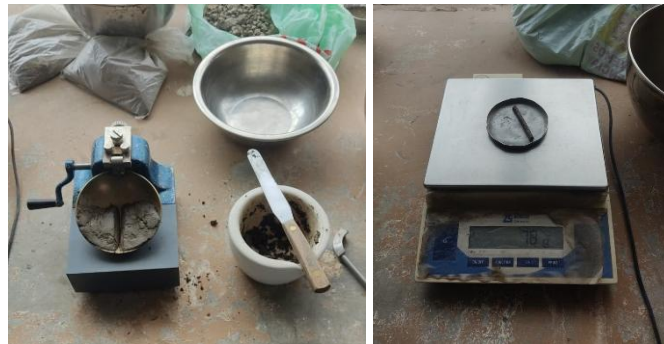
Fig. 4 Ensayo límites de Atterberg

Los valores obtenidos de los datos LL y LP, se continuo al cálculo de índice de plasticidad, que resultará de la diferencia entre estos valores.

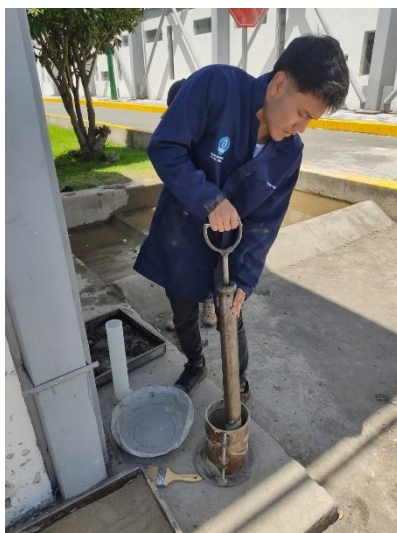
Fig. 5 Ensayo de Proctor Modificado

A partir de los resultados obtenidos en el ensayo Proctor Modificado, se elaboró la curva de compactación, en la cual se representó la relación entre el contenido de humedad y la densidad seca del suelo. Con esta gráfica fue posible determinar la humedad óptima de compactación, correspondiente al punto donde el material alcanza su máxima densidad seca. Dichos valores son de gran importancia, ya que constituyen la base para la realización del ensayo CBR y la evaluación de la capacidad portante del suelo.

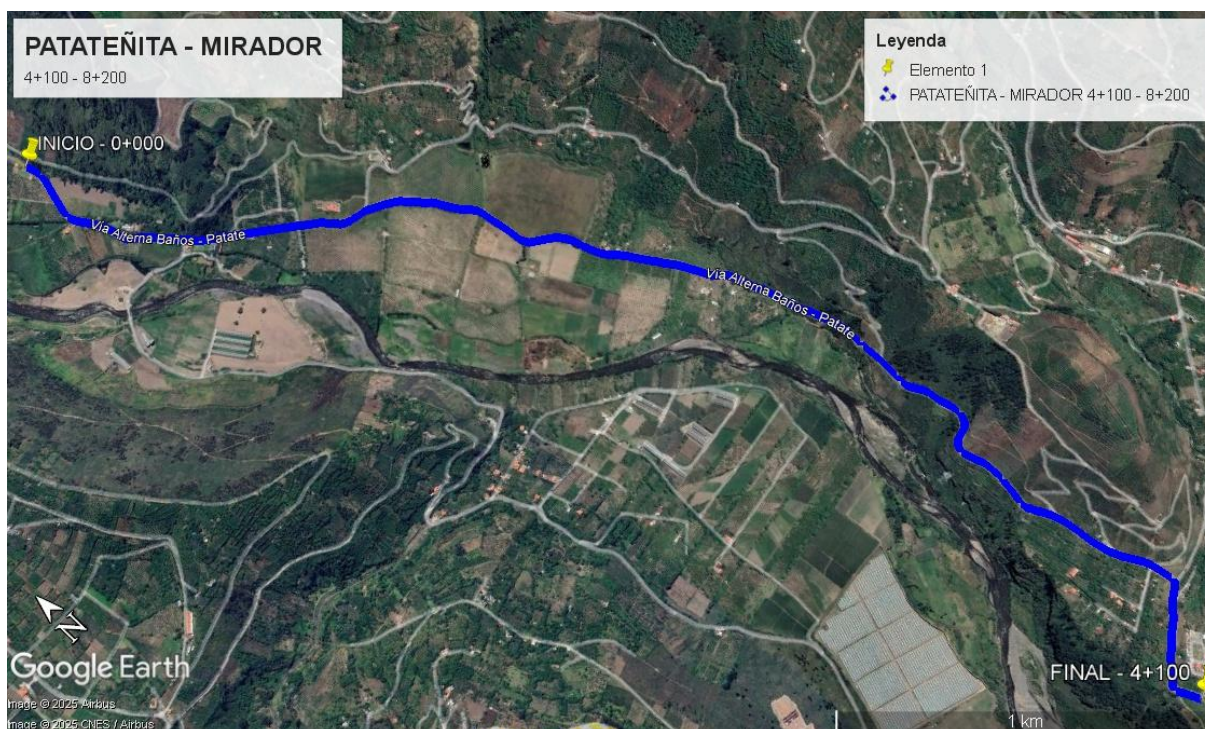
Fig. 11 Tramo vial en estudio

Durante el levantamiento topográfico se empleó un equipo RTK de alta precisión para la obtención de los puntos de control, los cuales se detallan en el ANEXO 2. De manera complementaria, se utilizó un dron encargado de la captura de ortofotos correspondientes al tramo comprendido entre las abscisas 4+100 y 8+200. La generación de la ortofoto se llevó a cabo mediante un vuelo planificado con la aplicación Dronelink, que permitió automatizar la ruta de vuelo y mantener una altura constante de 152 metros durante aproximadamente una hora y treinta minutos, tal como se observa en la Fig. 11.

Cabe recalcar que el tramo mencionado de la vía se encuentra totalmente asfaltado y presenta un ancho promedio de calzada de  $5,5 \pm 1$  metro. Con los puntos georreferenciados y nuestra ortofoto se elaboró la representación topográfica de la zona de estudio la misma que se consolidó en un plano topográfico que se adjuntó en el ANEXO 9.

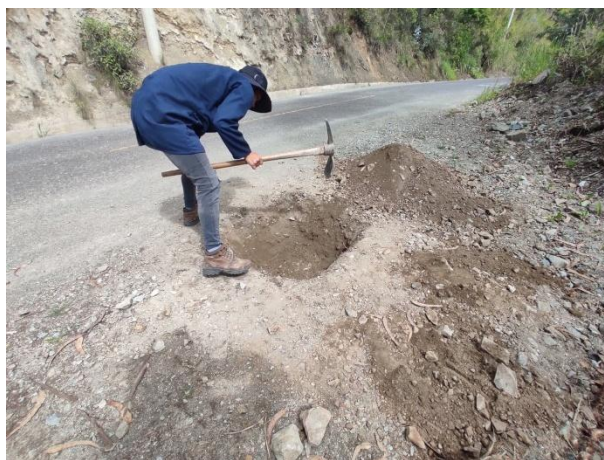
Fig. 14 Extracción de muestras de suelo

excavación correspondió a una calicata con un volumen aproximado de 1 m<sup>3</sup> (1 m de ancho, largo y profundidad), tal como se ilustra en la Figura 14. Las ubicaciones exactas de estos puntos de muestreo se detallan en la Tabla XXI.

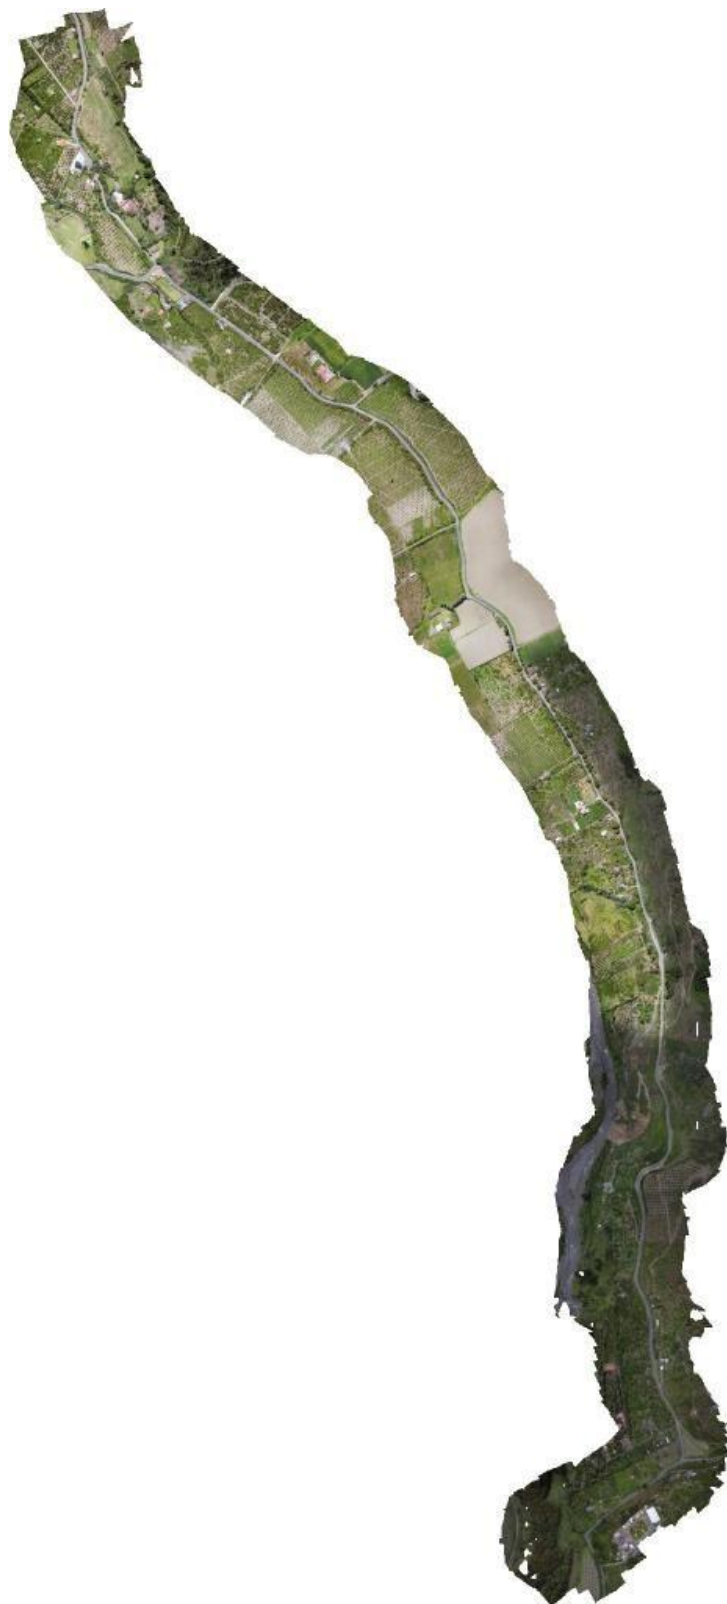
**ORTOFOTO PATATE 4+100 – 8+200**

DATOS DEL LEVANTAMIENTO

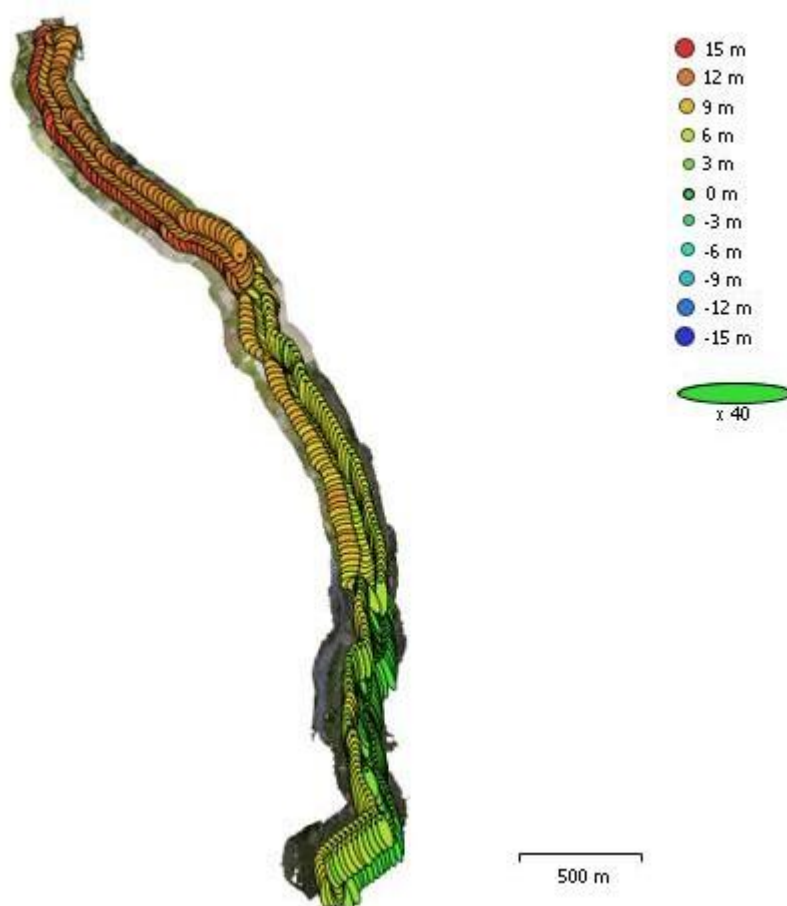
Fig. 2. Posiciones de cámaras y estimadores de error.

El color indica el error en Z mientras el tamaño y forma de la elipse representan el error en XY.

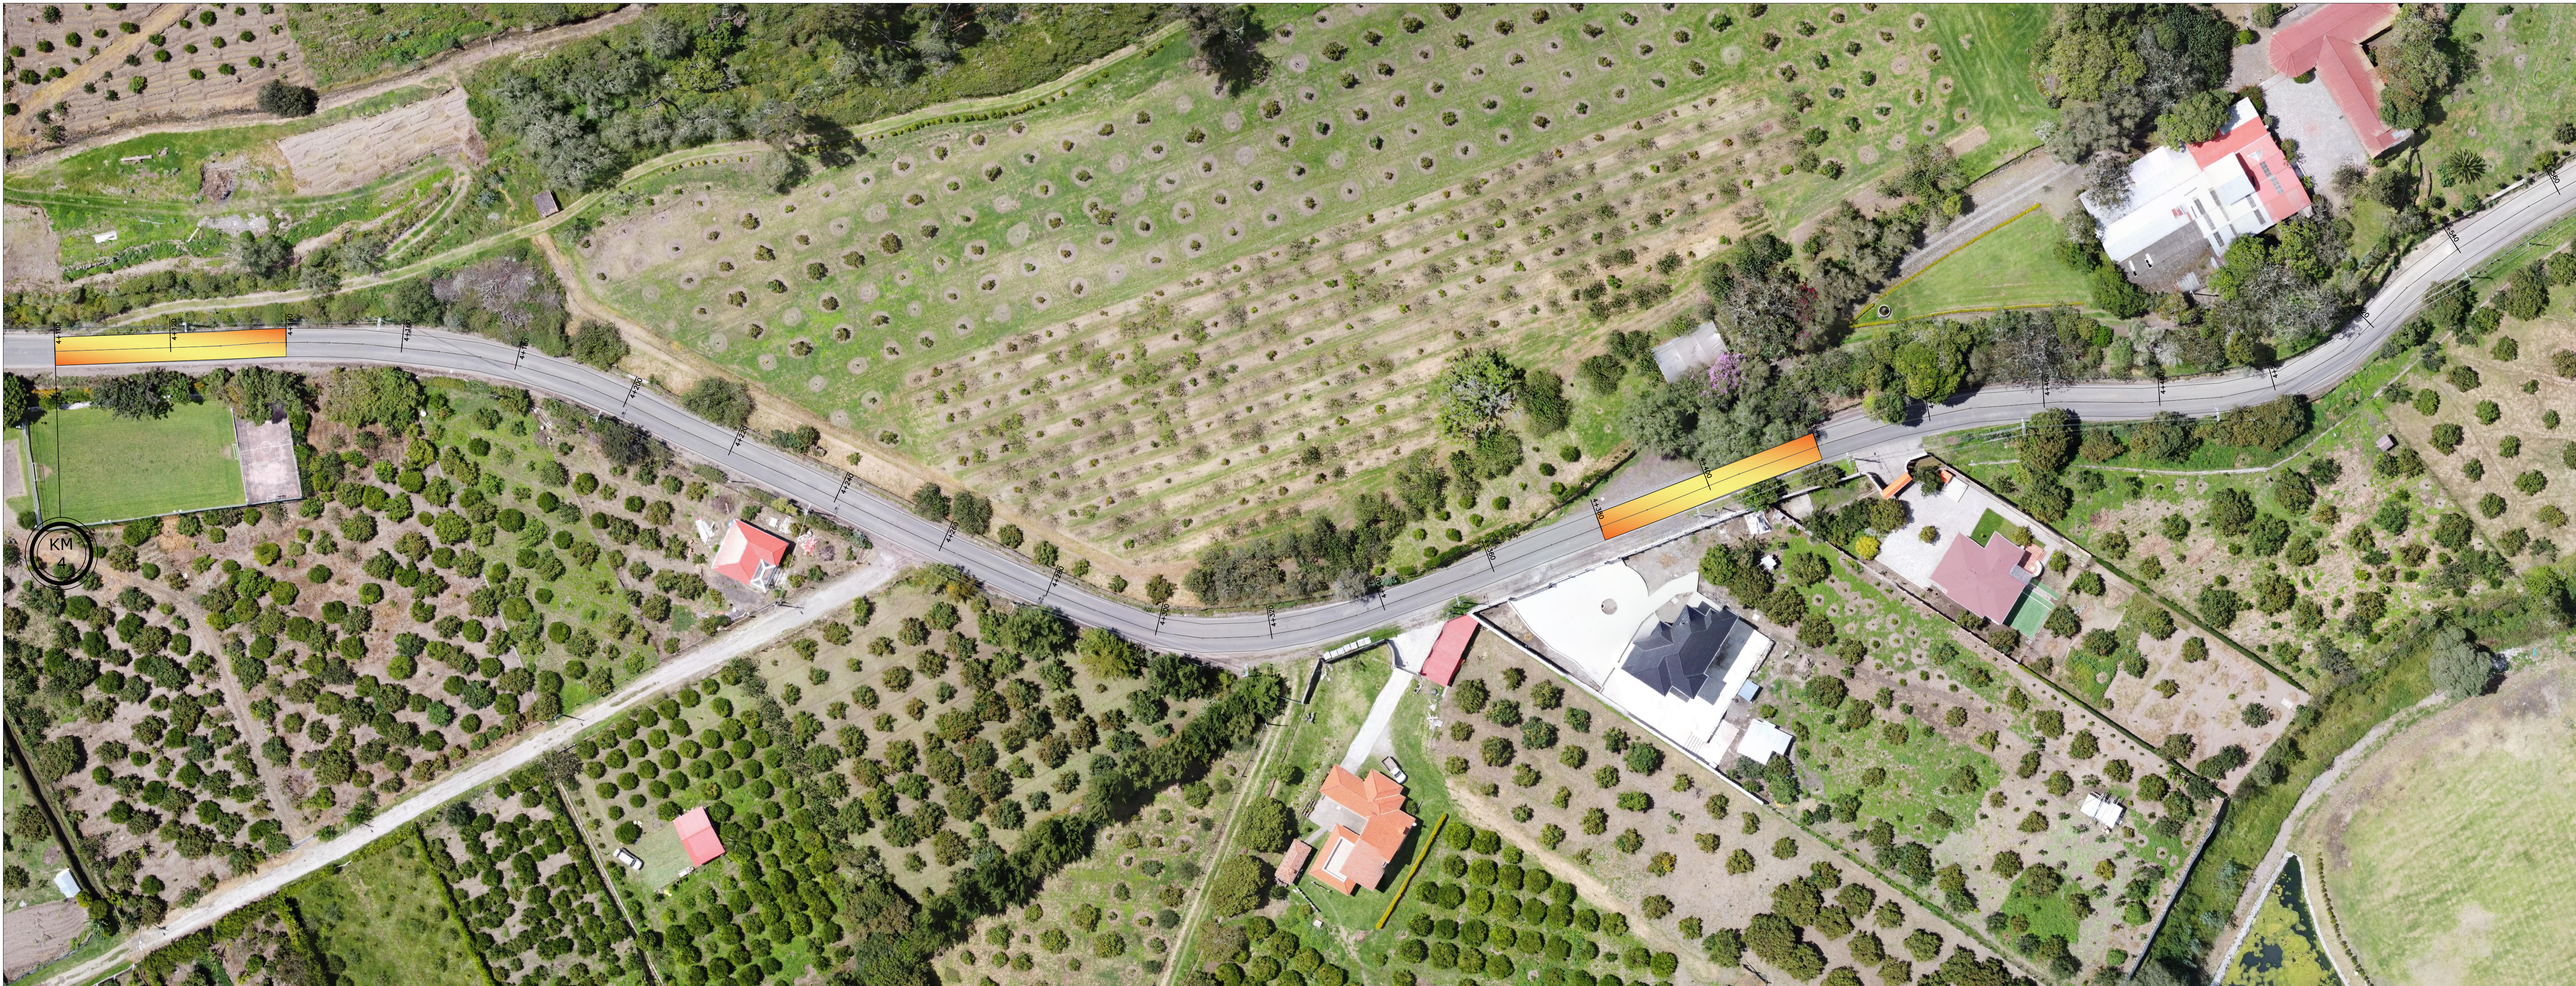
CONTIENE:  
PLANO TOPOGRÁFICO

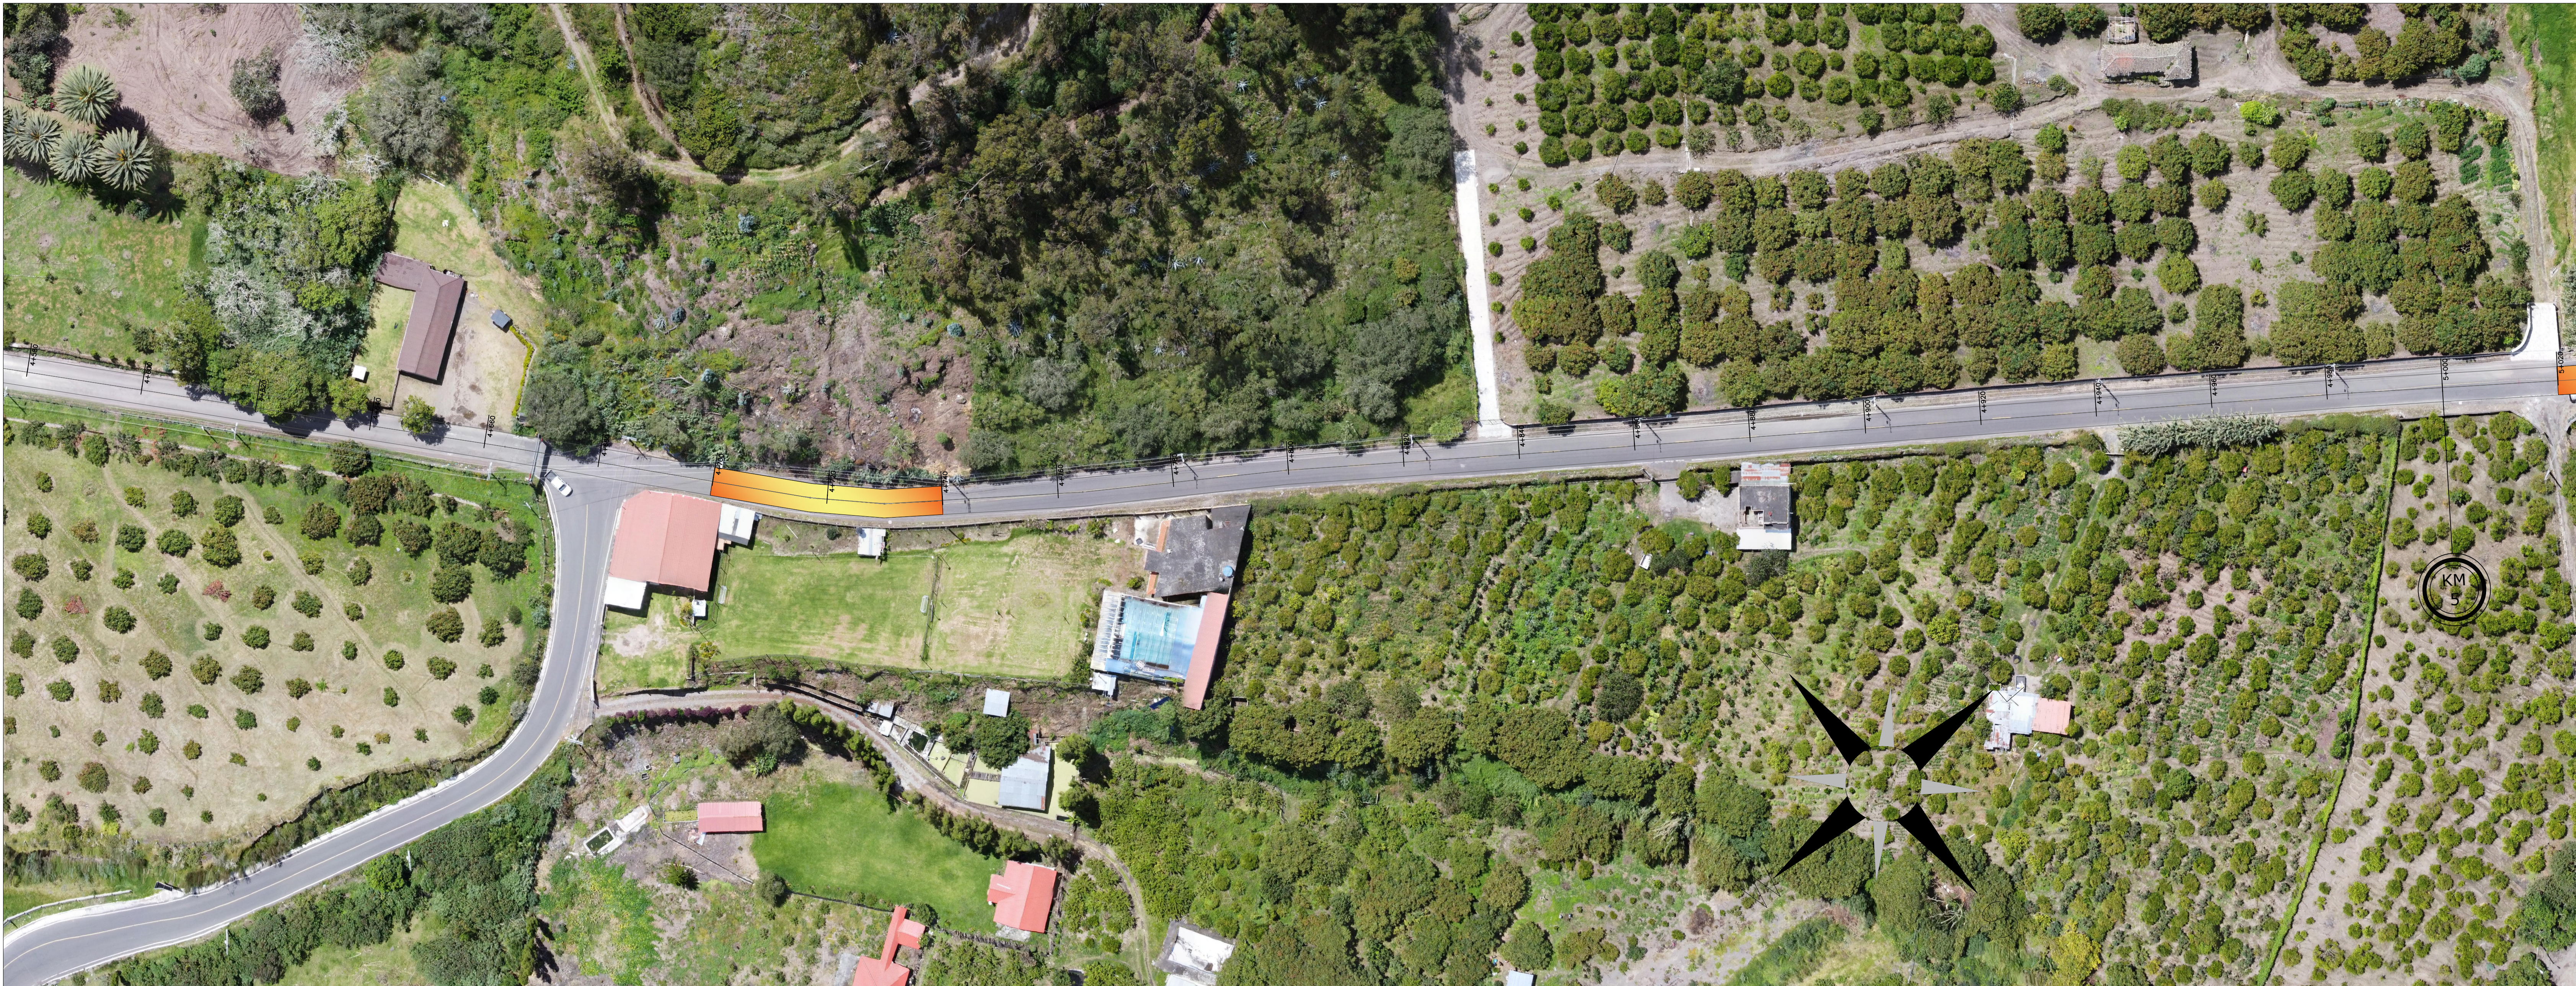
CONTIENE:  
EVALUACIÓN PCI

- FALLAS :
1. Piel de cocodrilo
  2. Exudación
  3. Agrietamiento en bloque
  4. Abultamientos y hundimientos
  5. Corrugación
  6. Depresión
  7. Grieta de borde
  8. Grieta de reflexión de junta
  9. Desnivel carril / berma
  10. Grietas longitudinales y trasversales
  11. Parcheo
  12. Pulimiento de agregados
  13. Baches / huecos
  14. Cruce de vía férrea
  15. Ahuellamiento
  16. Desplazamiento
  17. Grieta parabólica
  18. Hinchamiento
  19. Desprendimiento de agregados

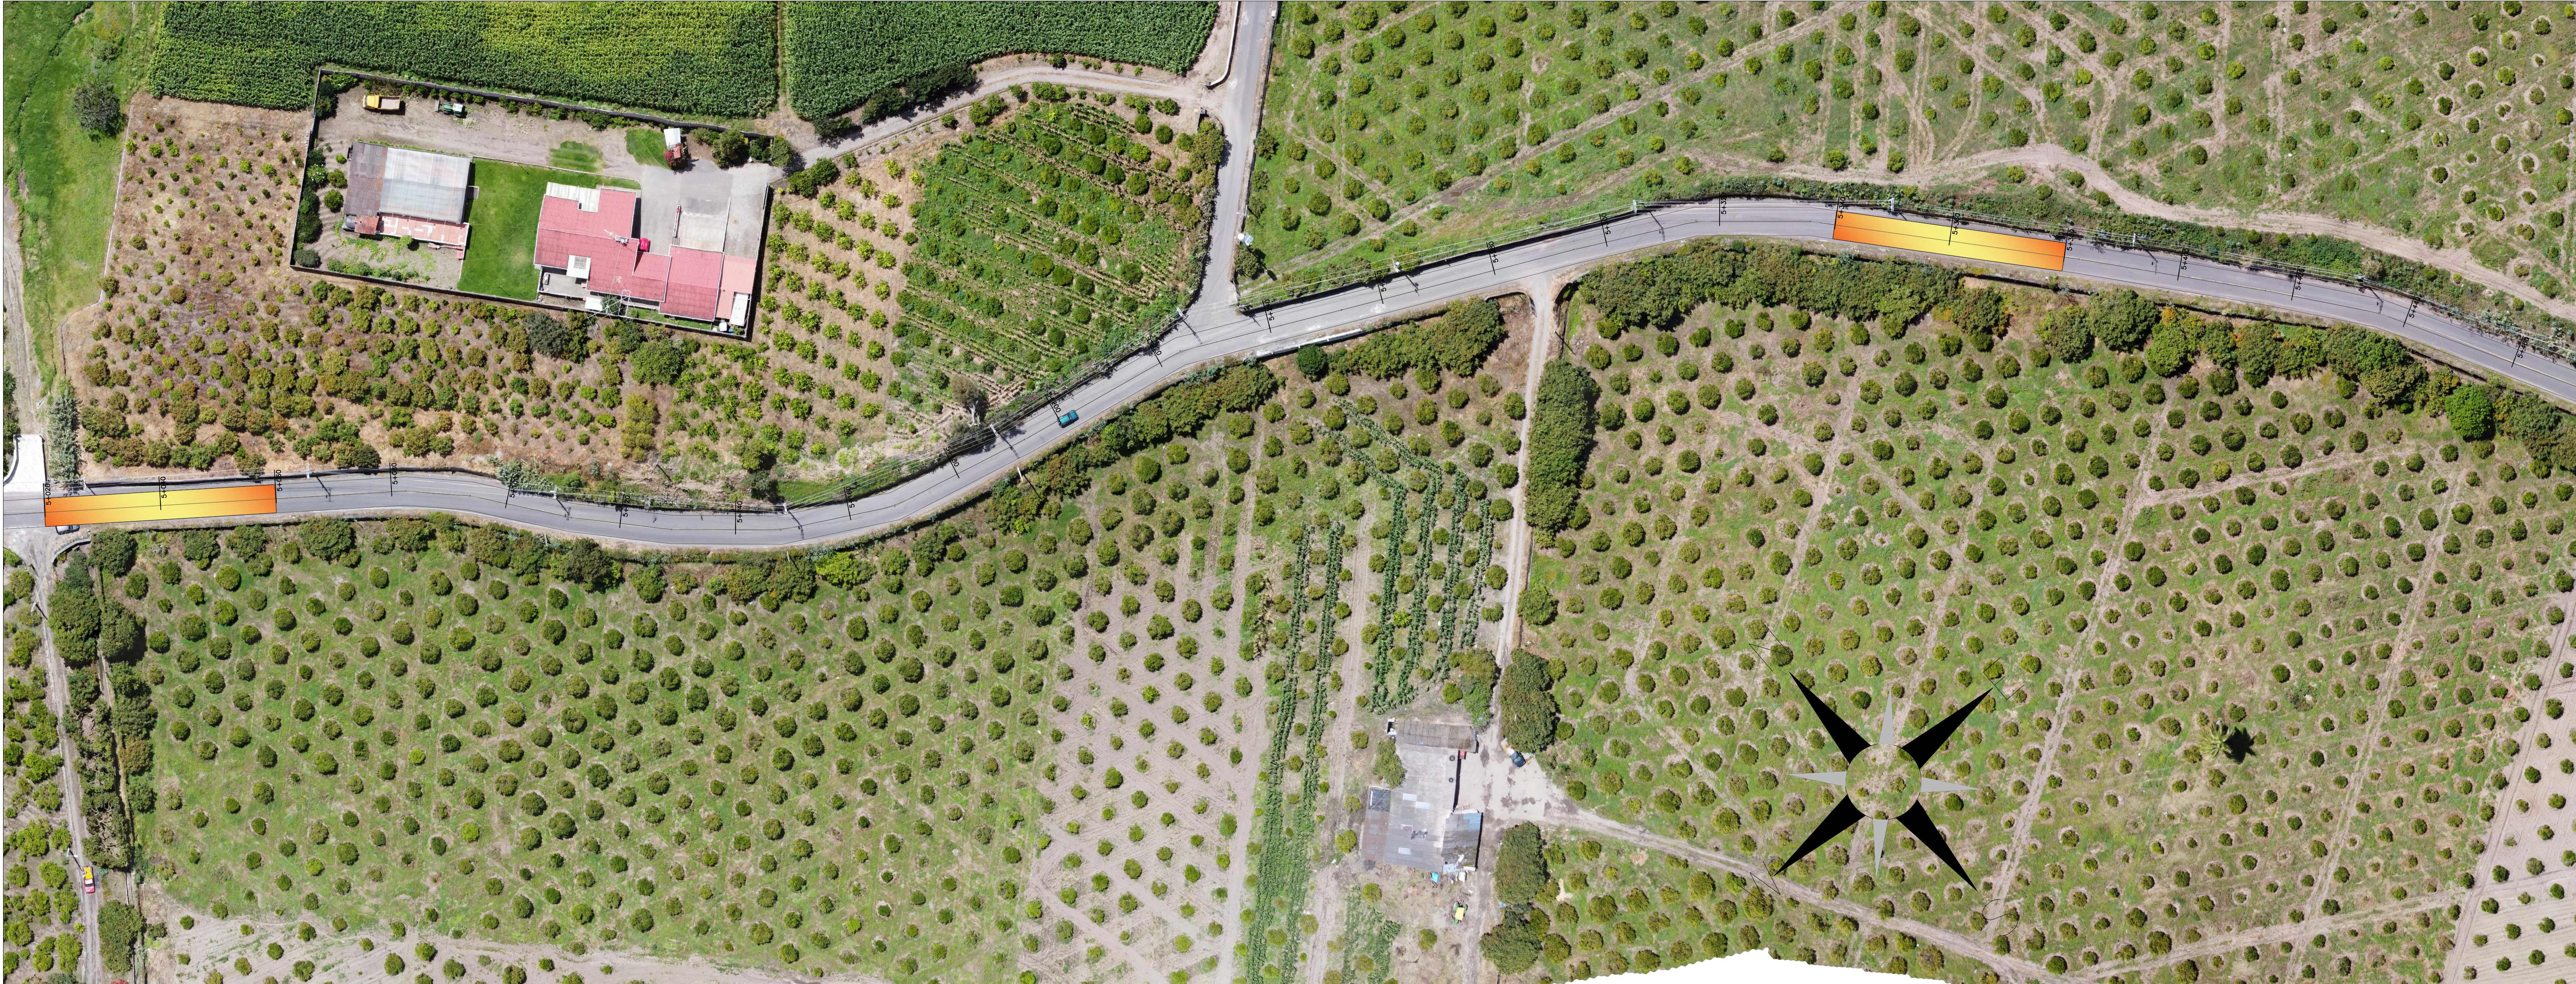
CONTIENE:  
EVALUACIÓN PCI

- FALLAS :
1. Piel de cocodrilo
  2. Exudación
  3. Agrietamiento en bloque
  4. Abultamientos y hundimientos
  5. Corrugación
  6. Depresión
  7. Grieta de borde
  8. Grieta de reflexión de junta
  9. Desnivel carril / berma
  10. Grietas longitudinales y trasnversales
  11. Parcheo
  12. Pulimiento de agregados
  13. Baches / huecos
  14. Cruce de vía férrea
  15. Ahuellamiento
  16. Desplazamiento
  17. Grieta parabólica
  18. Hinchamiento
  19. Desprendimiento de agregados

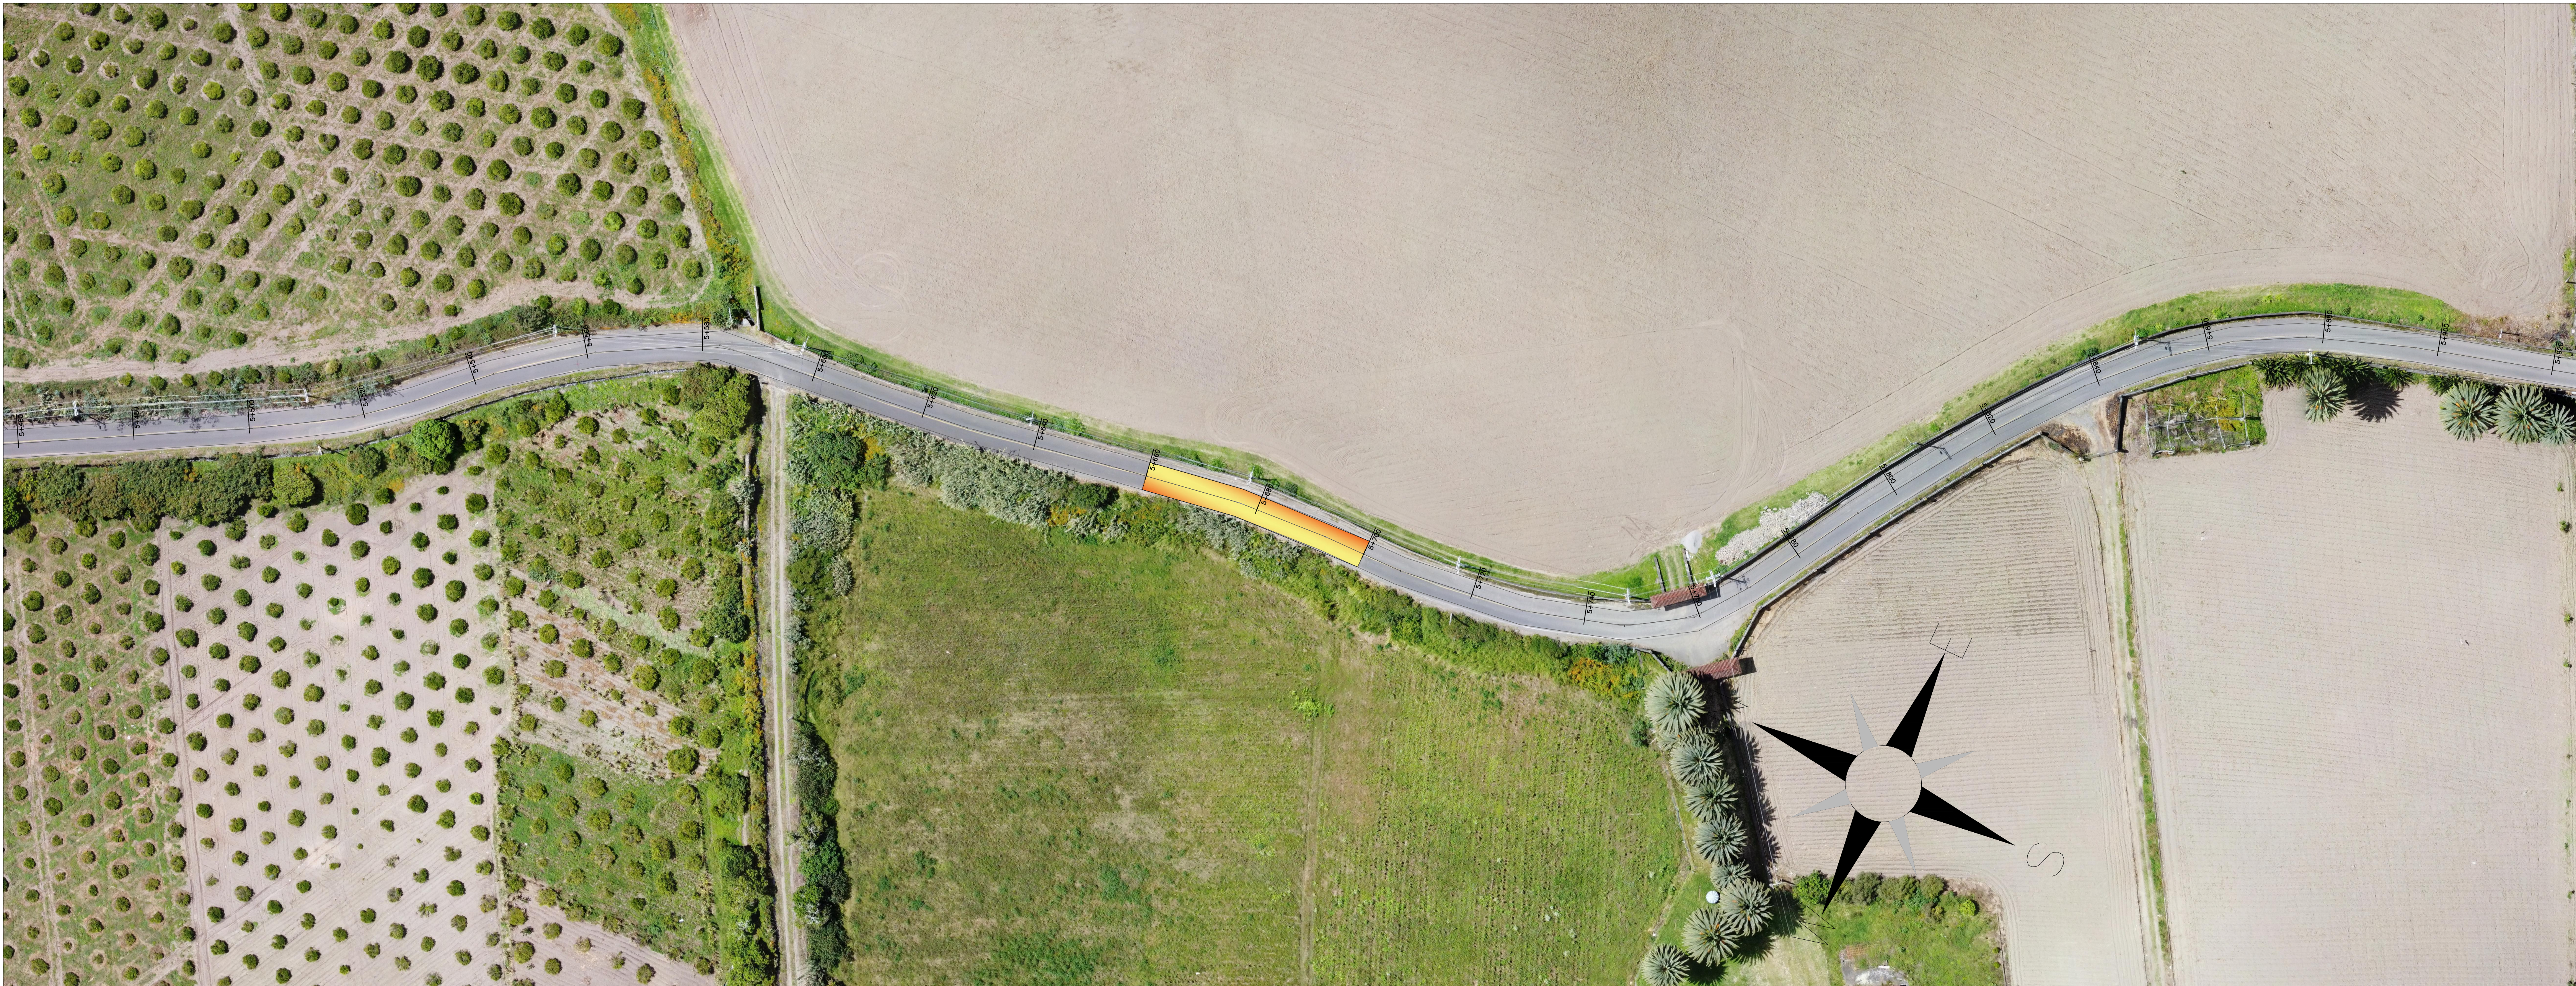
UNIDAD DE MUESTREO 6  
ÁREA= 220 m<sup>2</sup>  
PCI= 66 BUENO  
INTERVENCIÓN =  
Mantenimiento Periódico

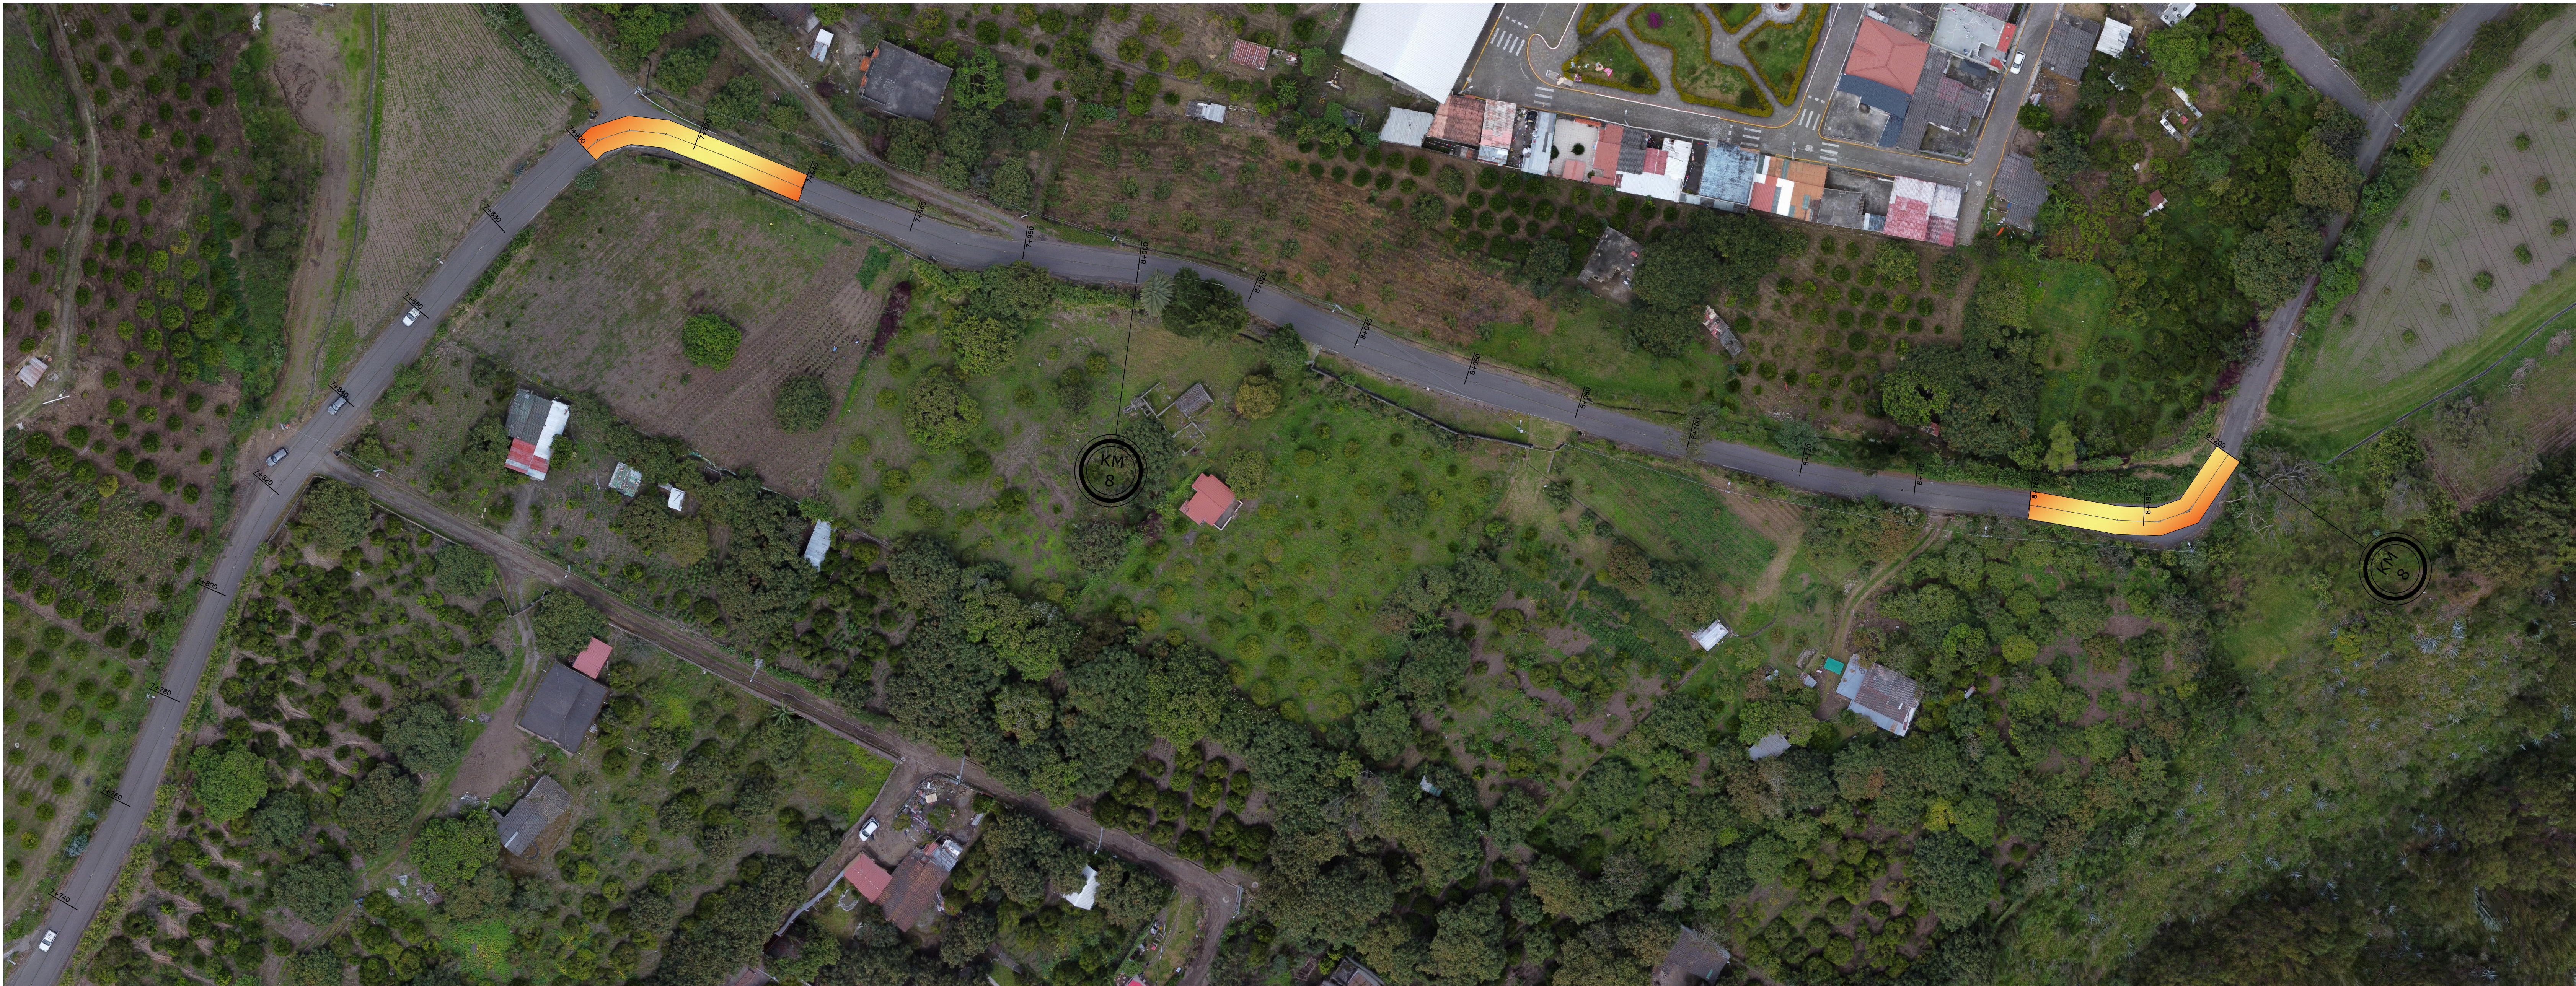
CONTIENE:  
EVALUACIÓN PCI
