**UNIVERSIDAD TÉCNICA DE AMBATO**

**CARRERA DE ARQUITECTURA**

**Tema: " Diseño de un eje comercial con prioridad peatonal en la  
cabecera urbana de la parroquia Atahualpa "**

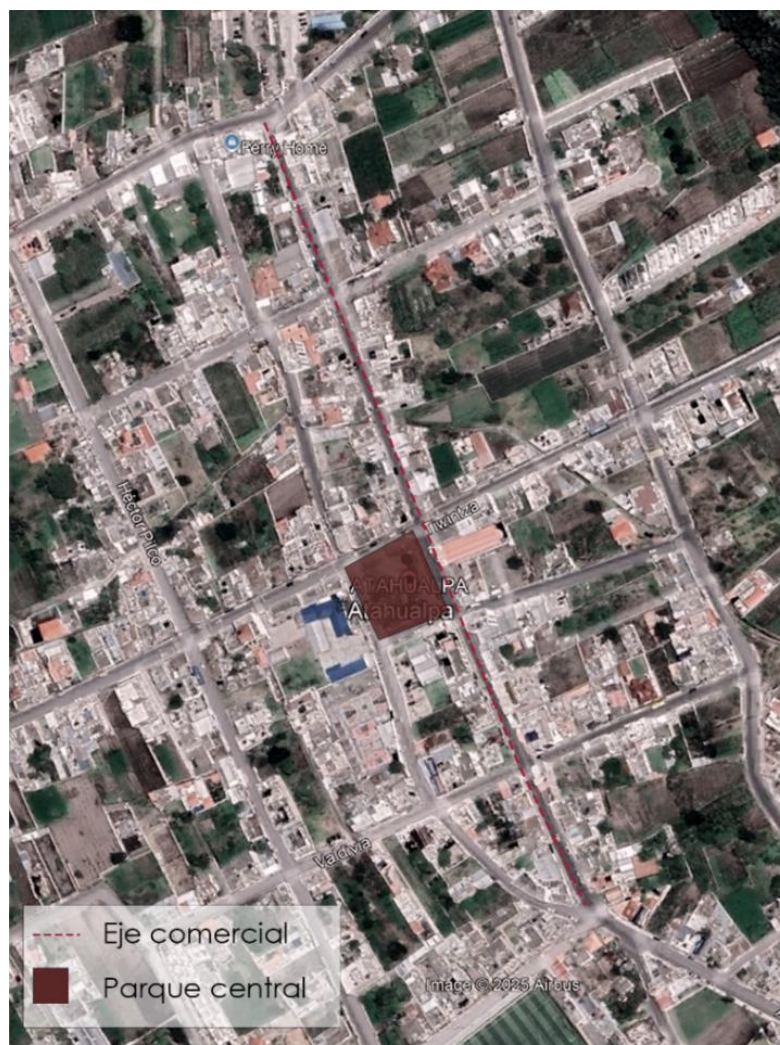
**Figura 1.** Estado actual de la Av. 12 de Septiembre. Elaboración propia (2025).

En este contexto, la propuesta de intervención surge como respuesta al proyecto futuro del GAD de Atahualpa, que busca la transformación de la Avenida 12 de septiembre en un bulevar. Esta iniciativa, comienza a causa de la actual desorganización vial, con estacionamientos irregulares, vías unidireccionales de dos carriles y aceras insuficientes para los peatones, por todo aquello se busca mejorar la movilidad peatonal y dinamizar la actividad comercial en la zona. Asimismo, el Plan de Desarrollo y Ordenamiento Territorial de la parroquia Atahualpa enfatiza la importancia de obtener un espacio urbano accesible, seguro y sostenible (GAD Parroquial Rural de Atahualpa Habaspamba, 2023).

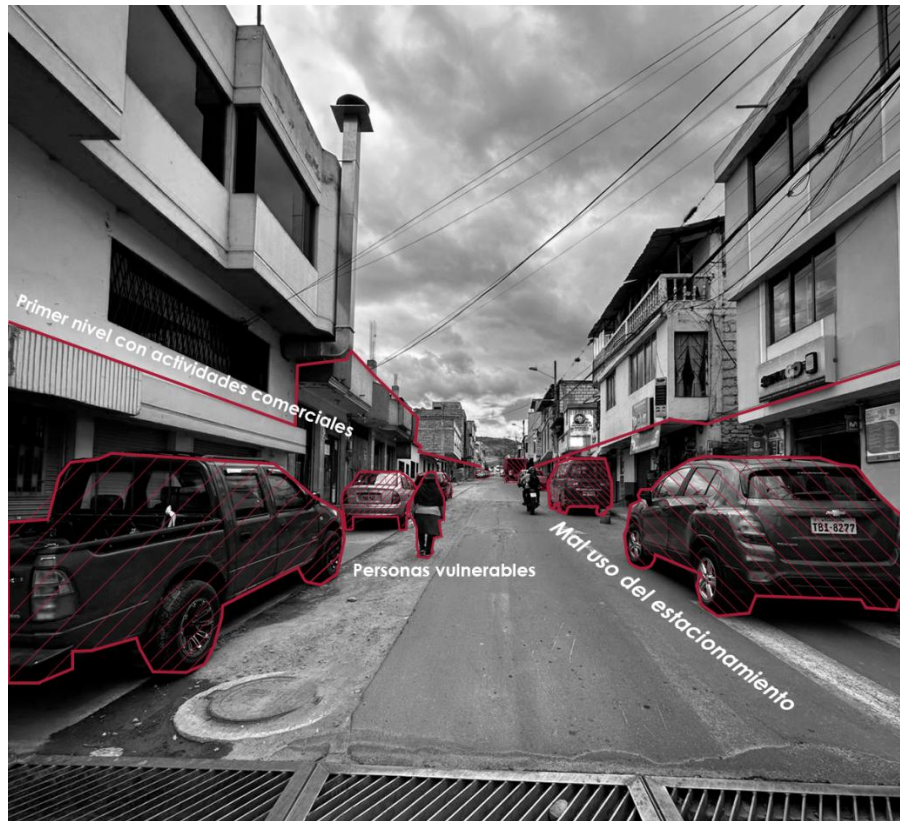
La ocupación improvisada de aceras y calzadas por vehículos se ha convertido en un problema recurrente en la Av. 12 de septiembre, lo cual afecta directamente la funcionalidad del corredor comercial de la parroquia. Esta práctica reduce el espacio destinado a los peatones, obligando a trasladar la circulación peatonal hacia la vía vehicular como se puede mostrar en la figura 2. La consecuencia inmediata es la pérdida de seguridad vial y la interrupción de la movilidad peatonal, lo que impacta de manera negativa en la accesibilidad universal y la calidad del espacio público.

**Figura 2.** Desequilibrio en el uso del espacio vial. Elaboración propia (2025).

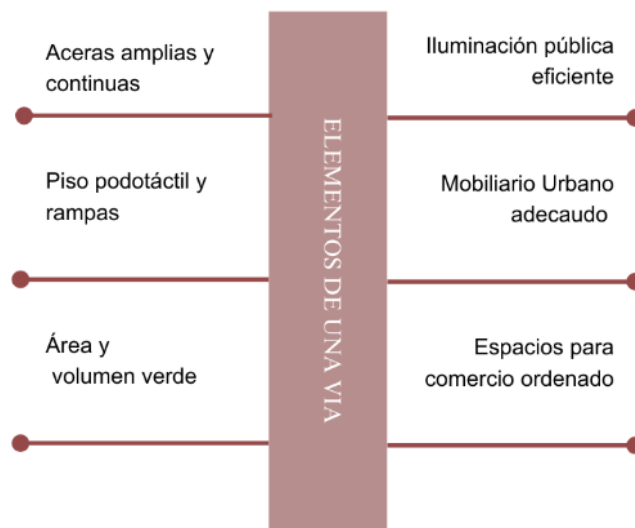
**Figura 6.** Elemento de una vía. Elaboración propia (2025).

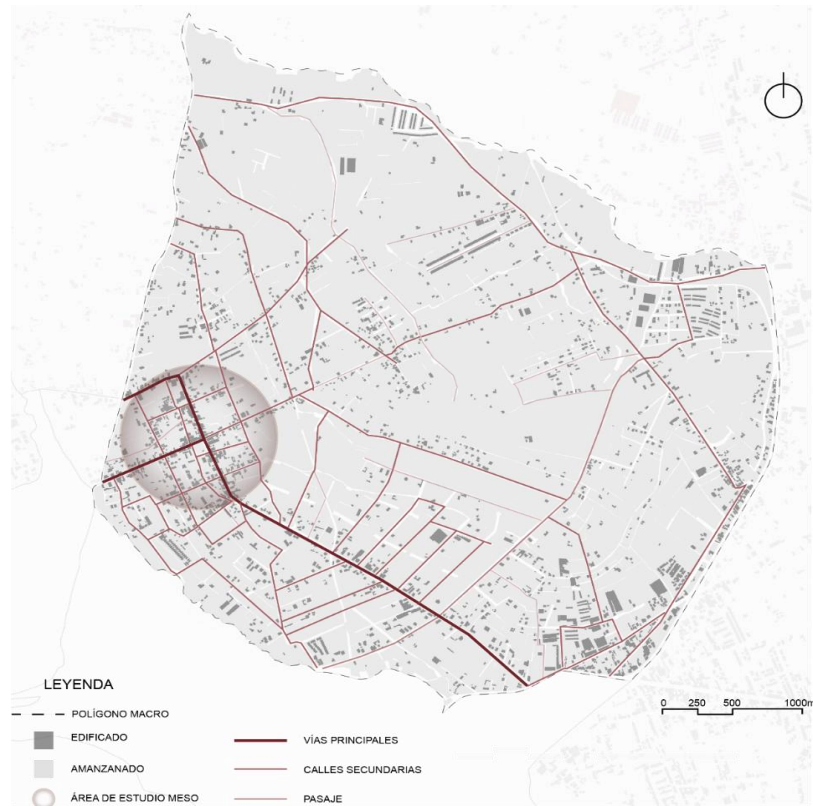
En conclusión, la red vial da a conocer una estructura lineal jerarquizada donde se conecta el núcleo urbano con las zonas rurales, indicando la transición funcional entre los dos entornos y la importancia de la Avenida 12 de Septiembre como eje estructurante de movilidad en Atahualpa.

**Figura 19.** Trazado vial e Atahualpa. Elaboración propia (2025).

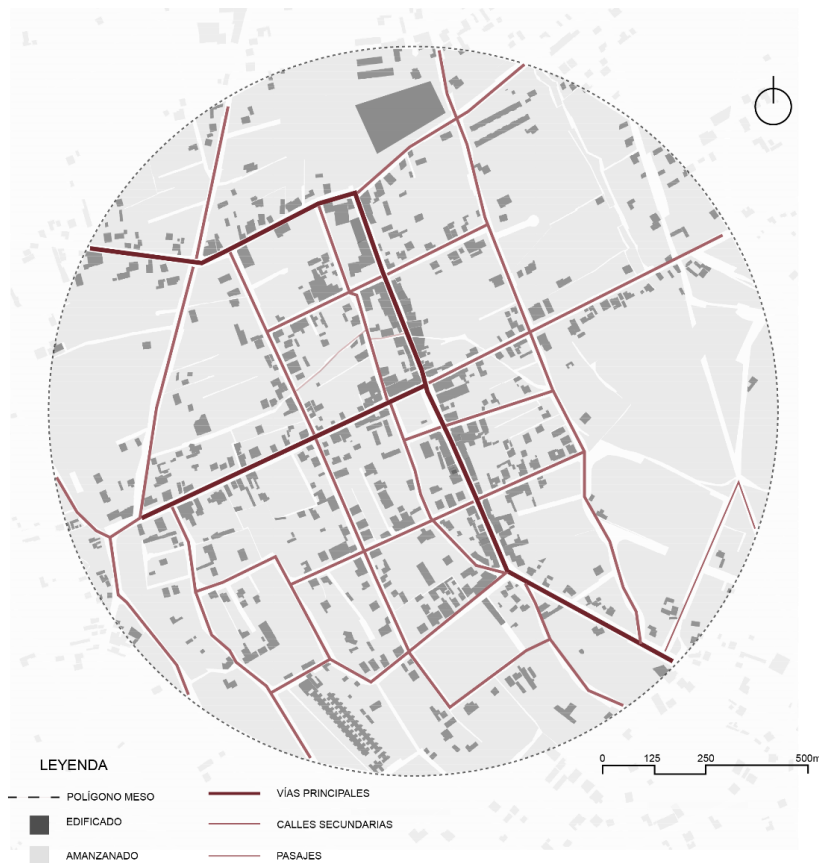
Para facilitar el análisis, las vías del polígono meso se han clasificado en arterias principales y calles secundarias (ver Figura 21), lo que permite comprender de manera más clara su funcionalidad y jerarquía dentro del sistema vial. La categorización evidencia que la Avenida 12 de Septiembre funciona como eje principal, concentrando la mayor parte de los desplazamientos y conectando las distintas zonas de la parroquia, mientras que las calles secundarias distribuyen el tránsito hacia los sectores residenciales. Asimismo, se observa que esta avenida presenta alta concentración vehicular y conflictos de circulación, especialmente en los tramos de mayor actividad comercial y residencial.

**Figura 21.** Trazado vial. Elaboración propia (2025).

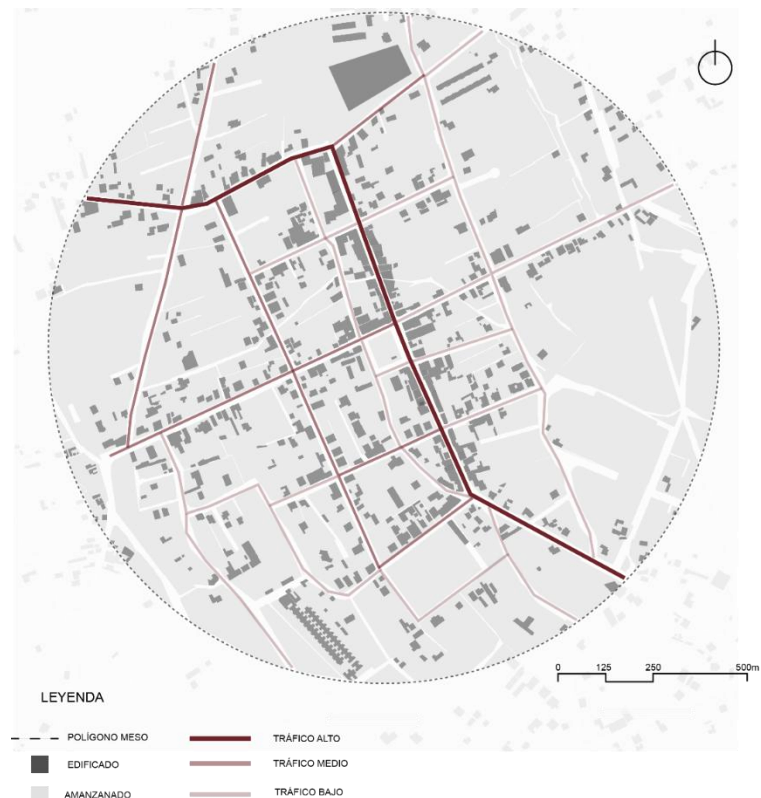
En este contexto, las vías secundarias que conectan con sectores residenciales presentan menor intensidad de flujo, ofreciendo alternativas de circulación que podrían contribuir a equilibrar la distribución del tránsito dentro del polígono meso.

**Figura 23.** Movilidad general en horas pico. Elaboración propia (2025).

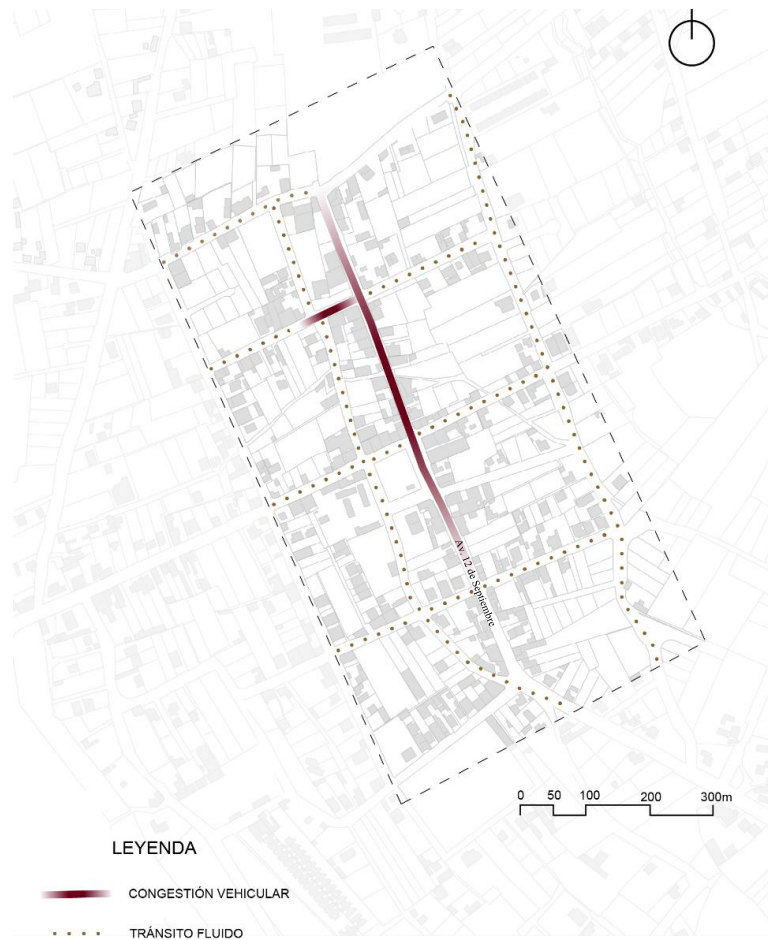
del estacionamiento, promoviendo la ubicación de parqueos perimetrales que liberen espacio en la avenida favoreciendo la movilidad peatonal.

**Figura 26.** Tránsito vehicular. Elaboración propia (2025).

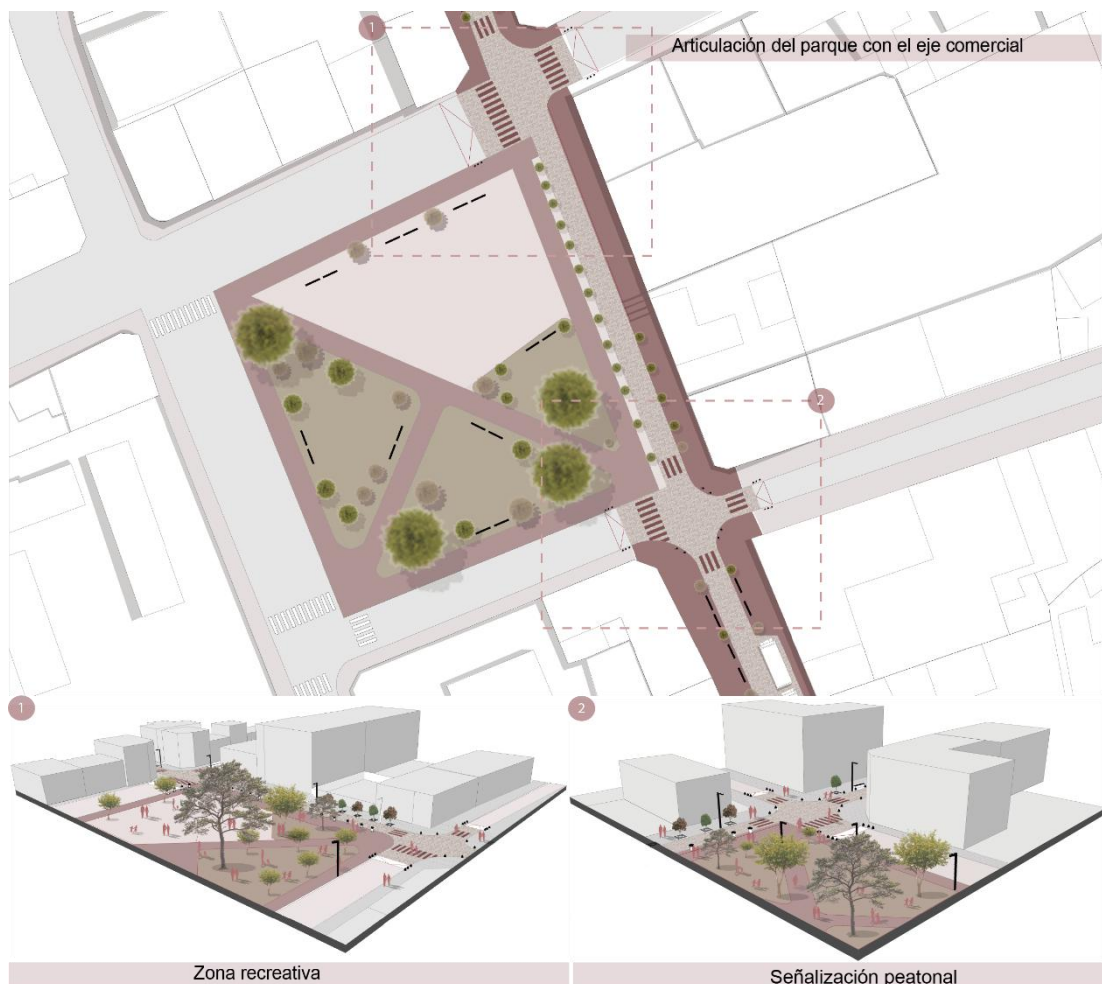
**Figura 59.** Tramo parque central. Elaboración propia (2025).

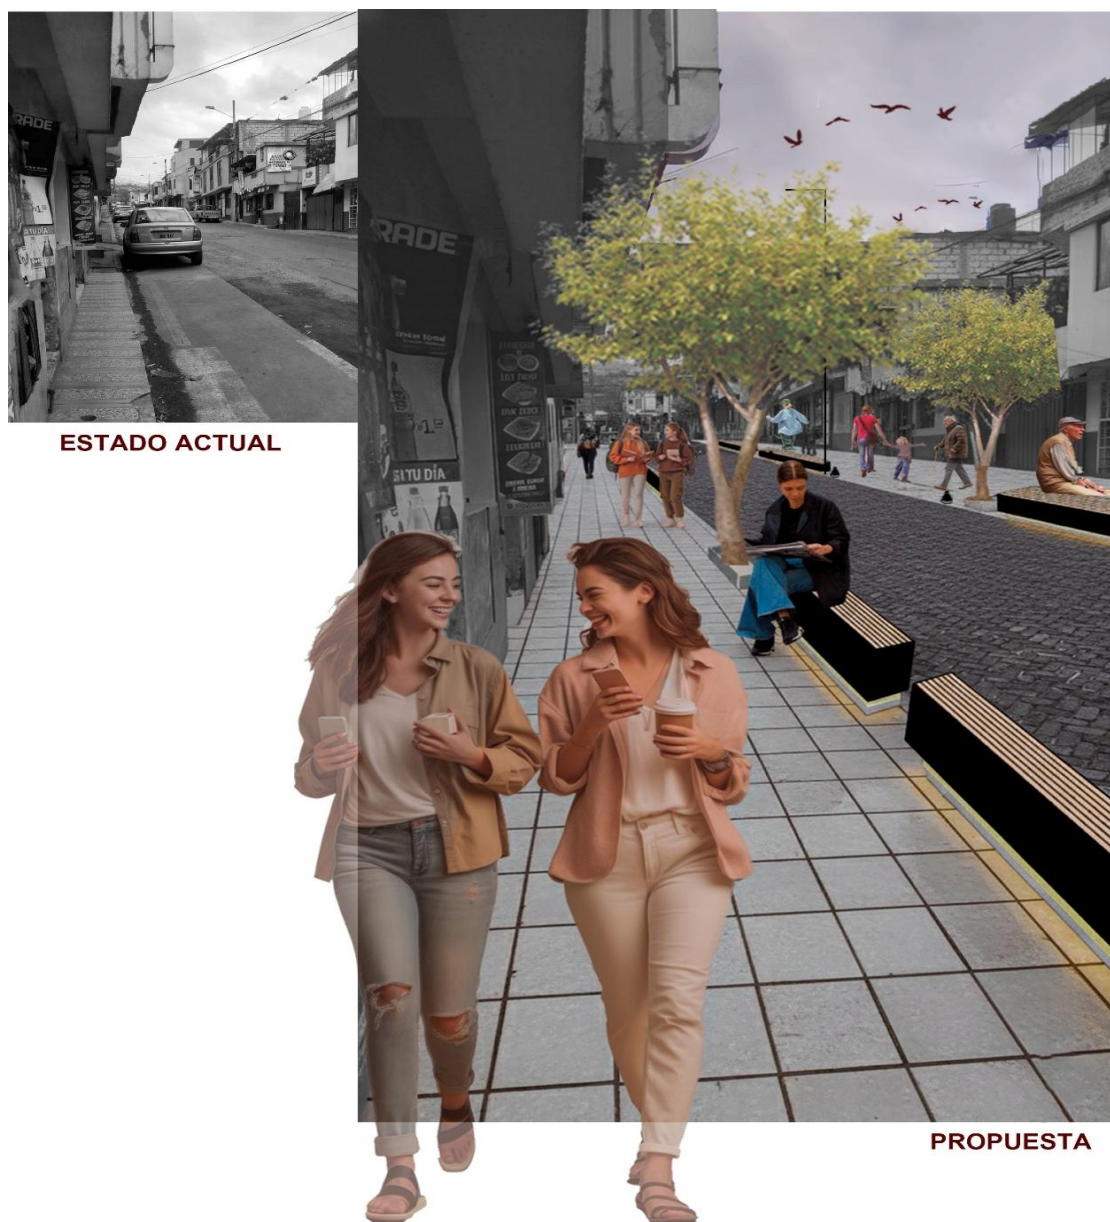
La siguiente ilustración evidencia uno de los tramos más deteriorados del corredor, donde se identifica que la acera es estrecha, la ocupación vehicular del borde y el desgaste del pavimento limitaban por completo el tránsito peatonal. La propuesta transforma este escenario al liberar el frente edificado, desarrollando un espacio continuo y cómodo para el peatón. El nuevo tratamiento del borde incorpora áreas de estar y recorridos amplios, lo que restituye la funcionalidad del tramo y activa la relación con los frentes comerciales. El contraste entre ambas imágenes muestra la transición de un espacio residual a un entorno apto para caminar y permanecer, devolviendo vitalidad a esta sección del eje.

**Figura 68.** Visualizaciones del estado actual y propuesta. Elaboración propia (2025).
