**UNIVERSIDAD TÉCNICA DE AMBATO**  
**FACULTAD DE INGENIERÍA CIVIL Y MECÁNICA**  
**CARRERA DE INGENIERÍA CIVIL**

“Evaluación de la red vial en el área urbana de la parroquia Izamba de la nueva historia de Ambato, comprendida en la zona 33”

Trabajo de titulación modalidad trabajo experimental, presentado previo a la obtención del título de Ingeniero Civil.

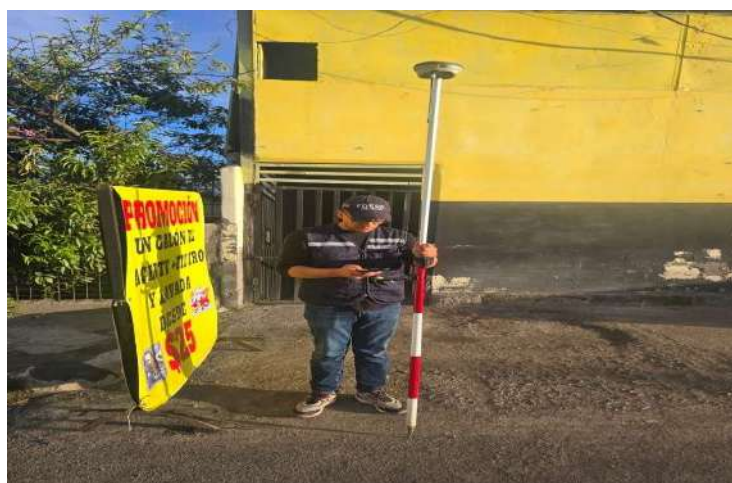
**Fig 3.** Levantamiento Topográfico de la Vía, Zona 33.

- La ejecución del levantamiento requirió completar diversas actividades:
- Selección del área adecuada para el posicionamiento del equipo.
- Instalación y nivelación de los dispositivos de medición.
- Programación del sistema RTK para la recepción de puntos.

Este procedimiento aseguró la determinación de cada punto, como se muestra en la Figura 3, facilitando el análisis posterior y la evaluación apropiada del estado vial de los distintos tramos de la carretera.

La información recopilada se incorporó en una plataforma de software AutoCAD CIVIL 3D, la cual facilitó la administración y representación visual de las posiciones georreferenciadas de forma integrada de la zona de estudio.

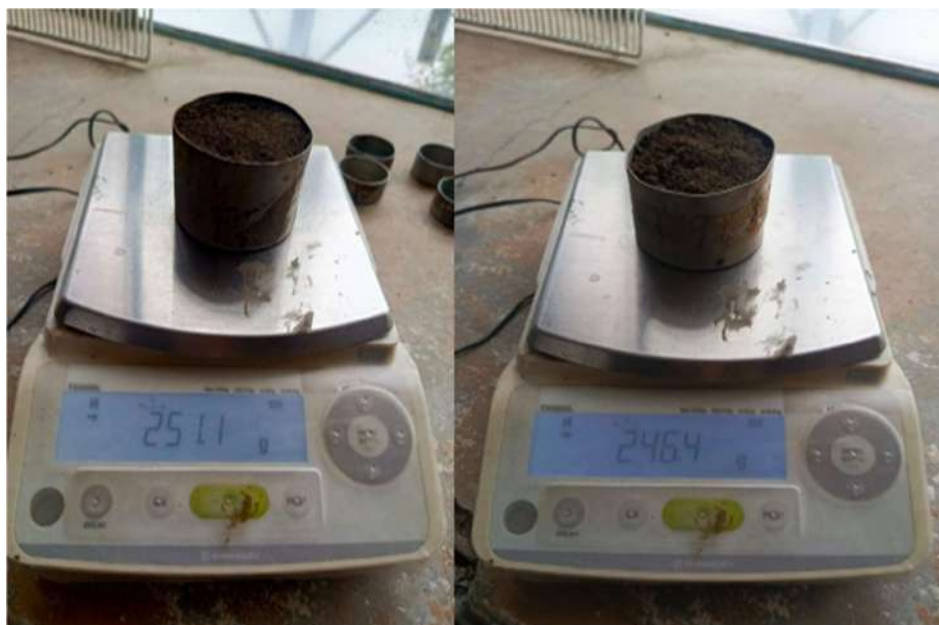
Fig 5. Muestras para ensayo de contenido de humedad.

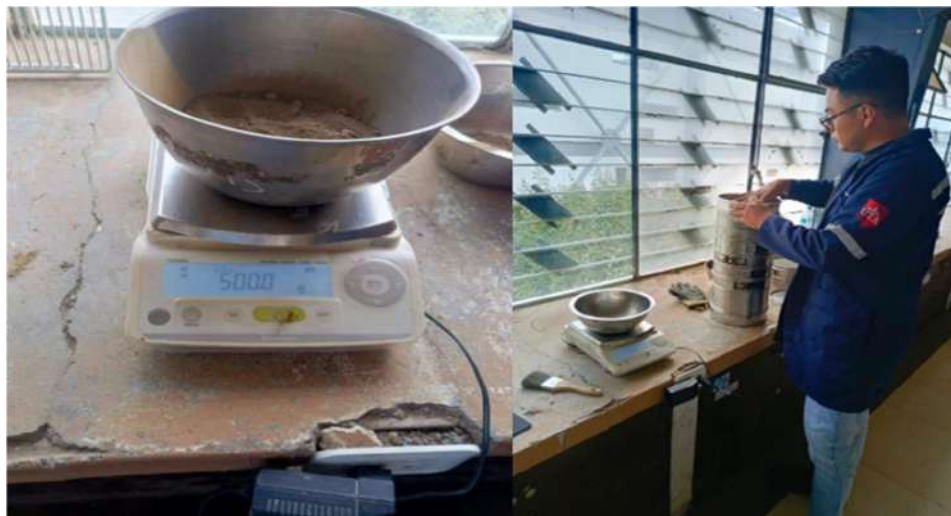
**Fig 6.** Ensayo de granulometría por tamizado.

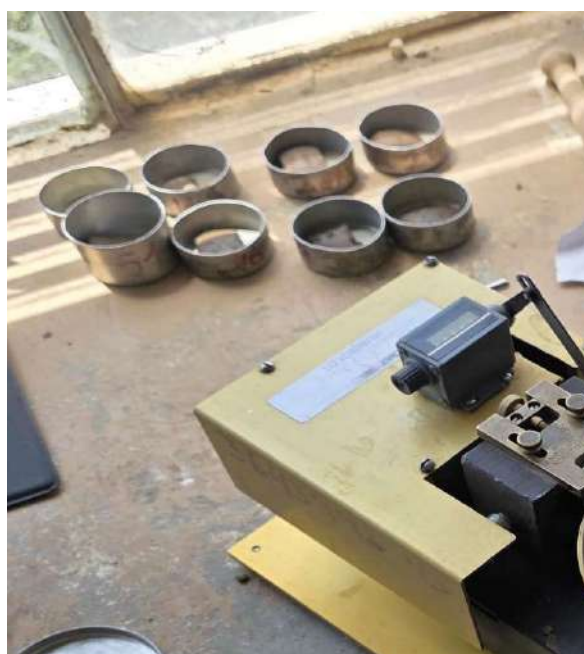
En el ensayo de límite líquido, se tomaron 300 gramos de suelo y se mezclaron gradualmente con agua hasta lograr una pasta homogénea de textura uniforme, como se muestra en la Figura 7. Parte de esta mezcla se colocó en la Copa de Casagrande, se compactó con una espátula y se aplicaron series de golpes controladas, registrando el número necesario para que la ranura central se cerrara. Tras cada ensayo, se determinó el contenido de humedad de la muestra, construyendo la curva humedad versus golpes, situando el límite líquido en el valor correspondiente a 25 golpes.

**Fig 7.** Muestras para determinación de contenido de humedad.

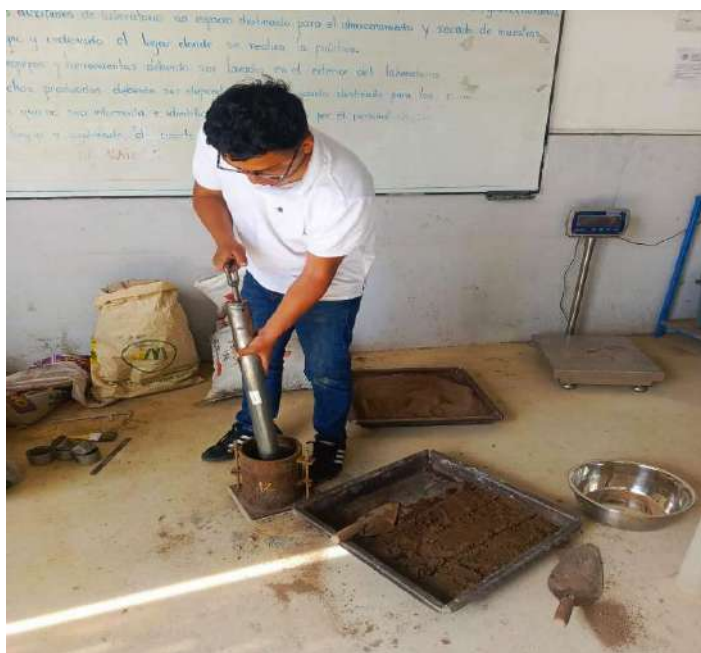
**Fig 9.** Ensayo Proctor Modificado – Método B (2025).

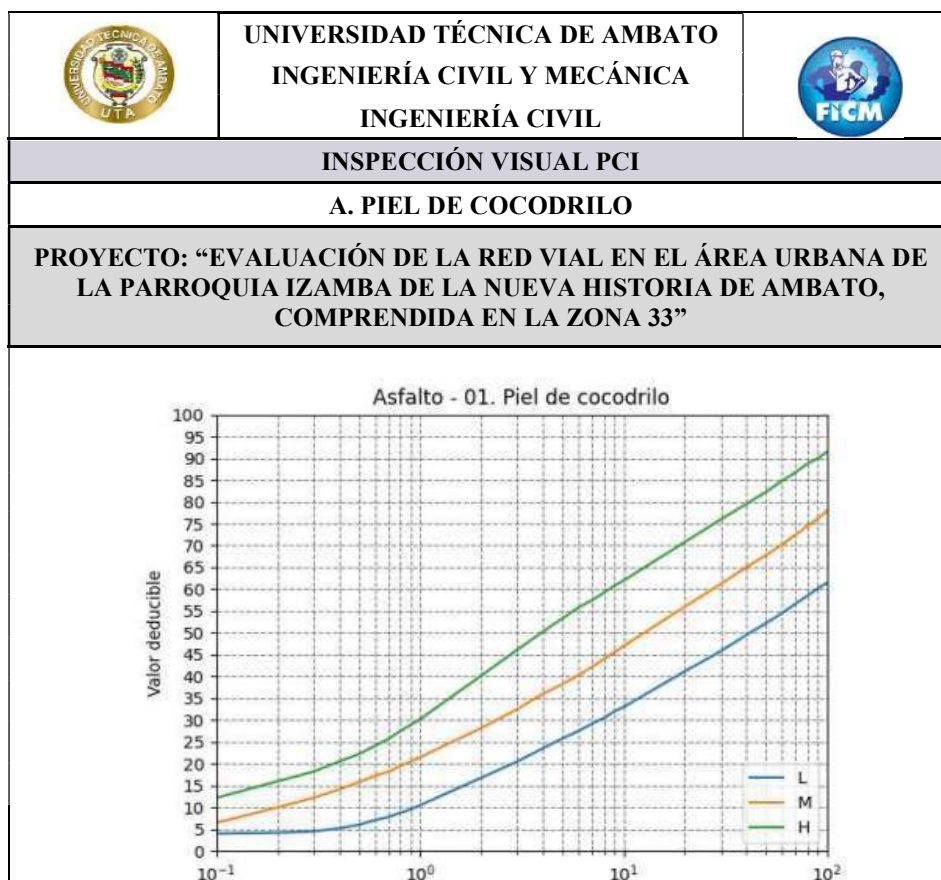
**TABLA XIII.**  
VALORES DEDUCIBLES FALLA PIEL DE COCODRILO [21].

Mediante el uso de los ábacos establecidos en el manual del PCI y tomando en cuenta la tipología y severidad de cada falla, se determinó la reducción del valor estructural del pavimento asociada a los daños identificados.

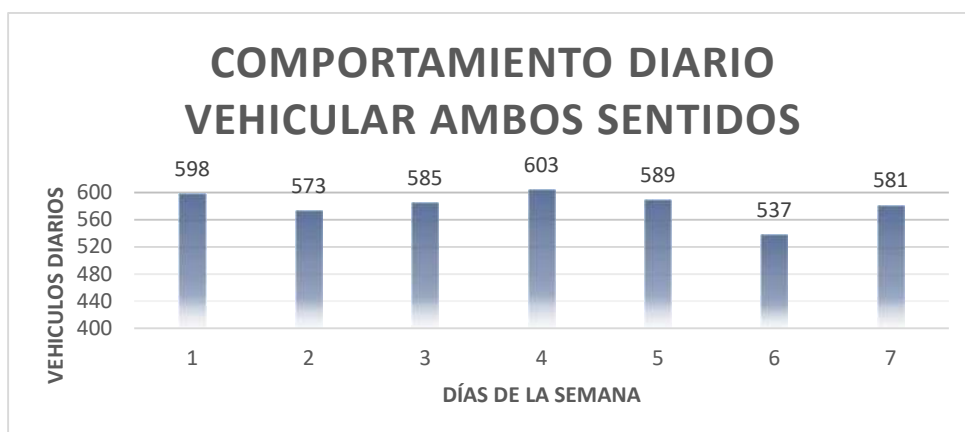
El gráfico de barras presentado evidencia un pico máximo de tráfico, alcanzando un total de 603 vehículos el día 4 de la semana (véase Tabla XXVII). Este aumento se asocia a la concentración de actividades comerciales en áreas cercanas, lo que provoca un incremento considerable en el flujo vehicular durante ese intervalo de tiempo.

**Fig 17.** Comportamiento semanal vehicular.
