# UNIVERSIDAD TÉCNICA DE AMBATO

FACULTAD DE INGENIERÍA CIVIL Y MECÁNICA  
DIRECCIÓN DE POSGRADO  
MAESTRÍA EN VÍAS TERRESTRES

**“MODELO DE APLICACIÓN TECNOLÓGICO PARA  
ESTABILIZACIÓN DE TALUDES Y SU INCIDENCIA EN LA  
DISMINUCIÓN DE LOS ACCIDENTES DE TRÁNSITO EN LA VÍA  
INTERCANTONAL AMBATO - PILLARO”**

Trabajo de Titulación  
Previo a la obtención del Grado Académico de Magíster en Vías  
Terrestres

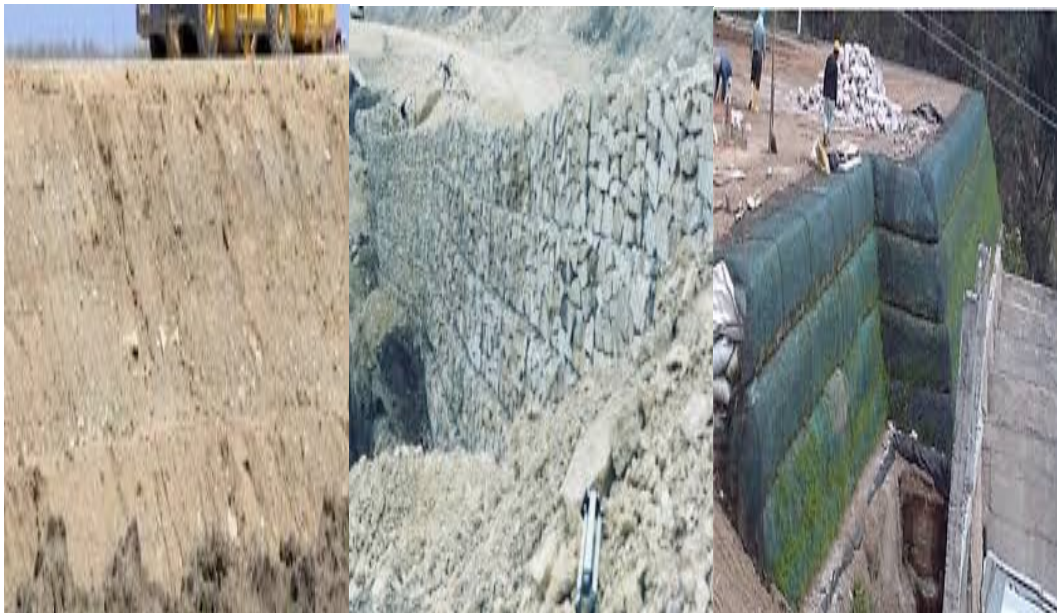
**Figura 5:** Terraplenes, pedraplenes e hidrosiembra

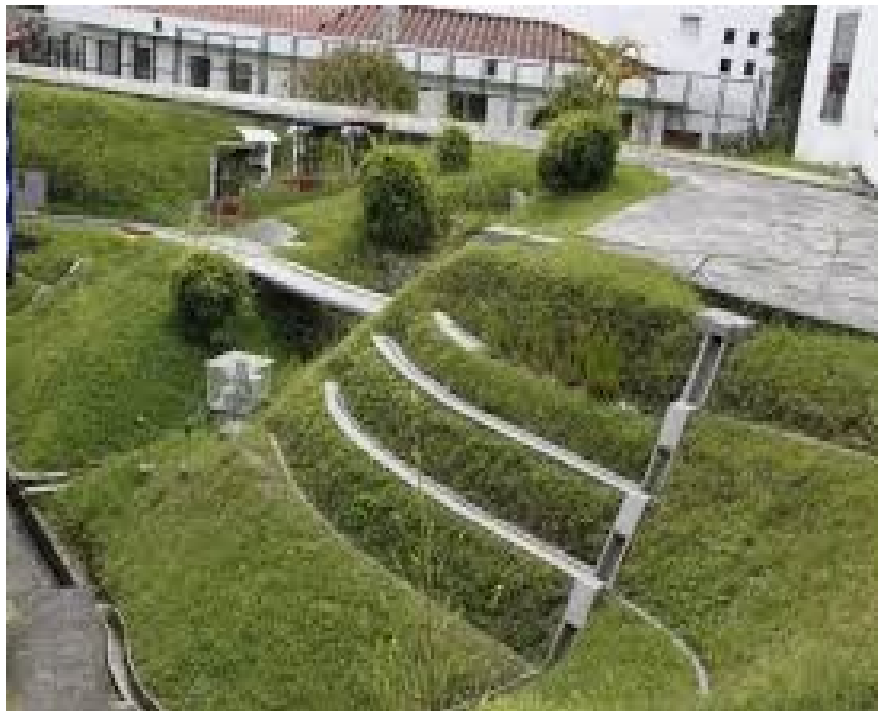
**Gráfico 14: Sección lateral de canales de corona.**

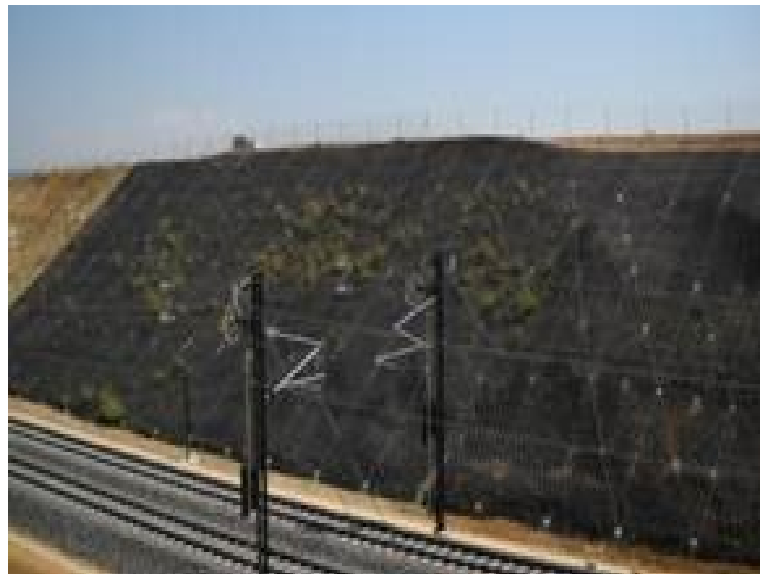
**Figura 6: Colocación de plásticos de protección en laderas**

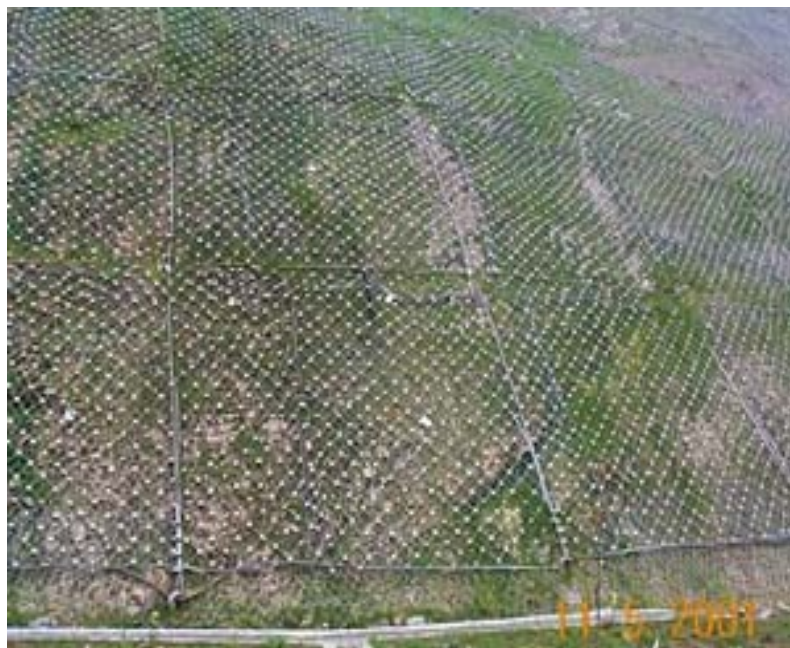
**Figura 7:** Colocación de mallas galvanizadas en taludes

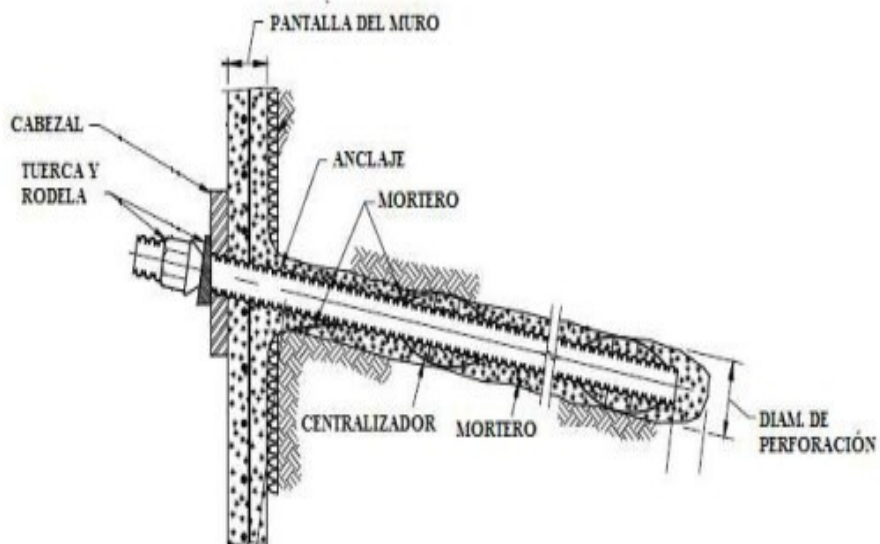
**Gráfico 17: Partes estructurales de un anclaje**

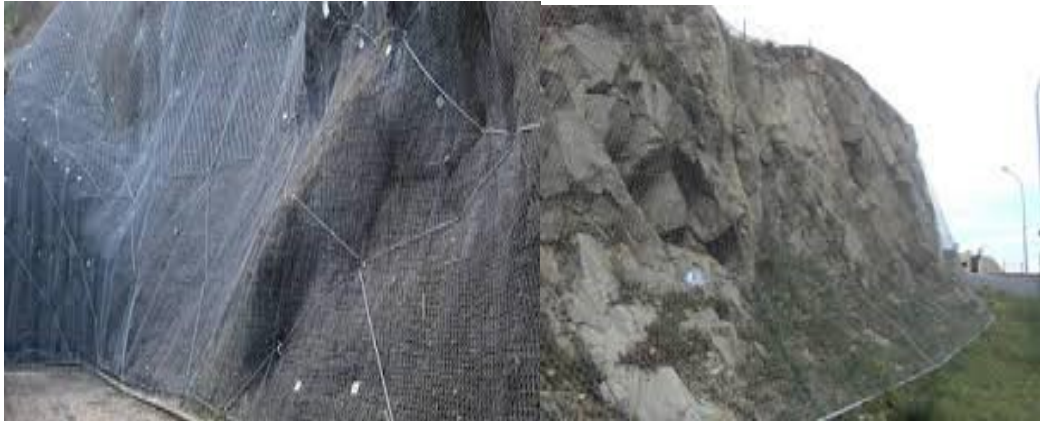
**Figura 10:** Ubicación de anclajes con mallas.

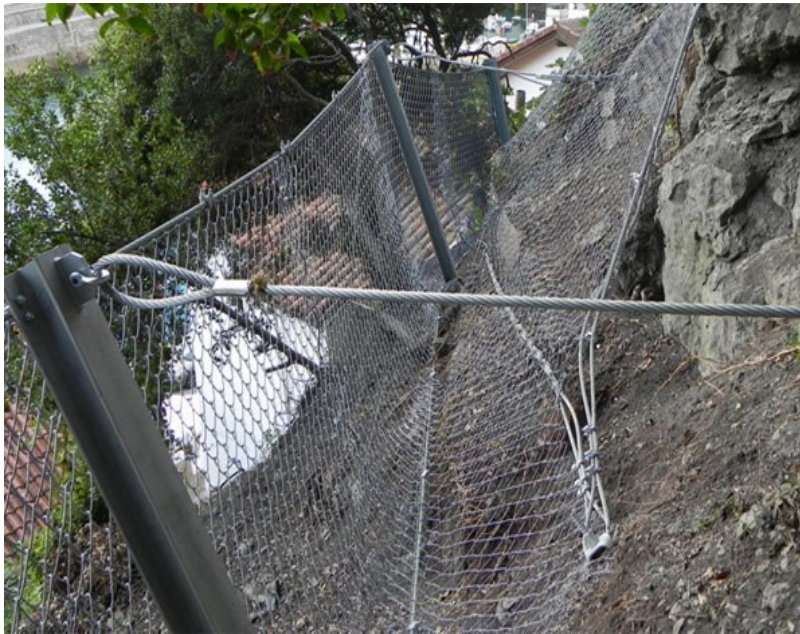
**Figura 12:** Redes de malla de acero corrugado.

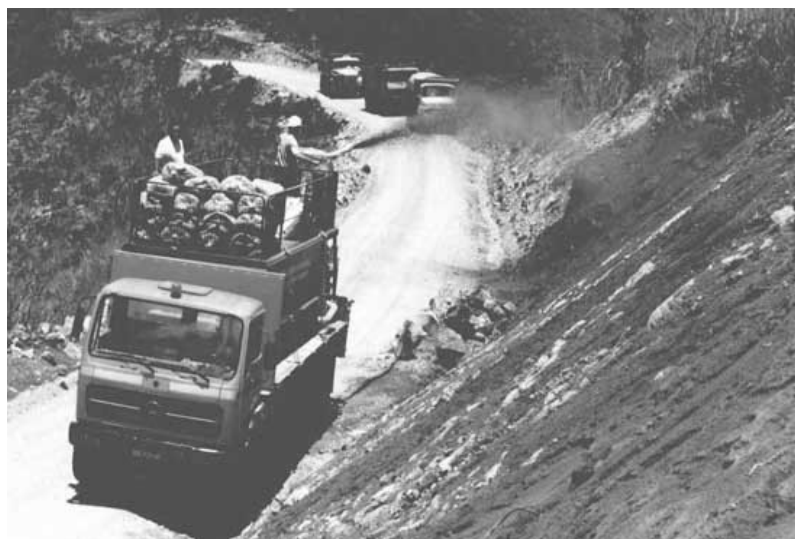
**Figura 17:** Inyección de semillas en taludes.

Se utilizara semillas de pasto o arbustos propios de la zona asegurando la cobertura vegetal en todo el talud, con una germinación mínima del 80% al 95 %, en estado seco o de almacenamiento.

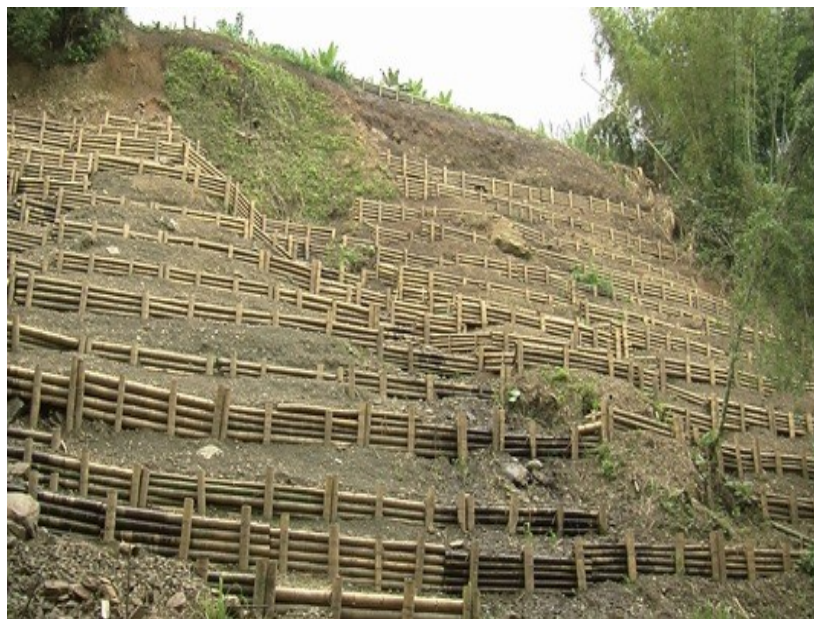
**Figura 18:** Barreras de filtros para sedimentos.

- b) Estas barreras se construyen aprovechando los materiales de desbroce y desbosque de las laderas que fueron parte de los taludes en la construcción de la vía, son vallas de retención de sedimentos para disminuir la erosión por lavado de superficie que se colocan empotradas en forma vertical en los taludes.

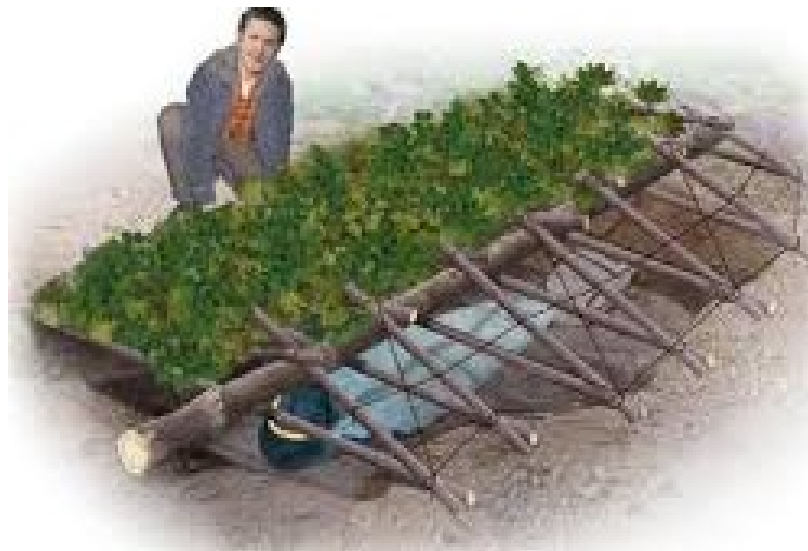
**Figura 24:** Armado de estacas con ramas.

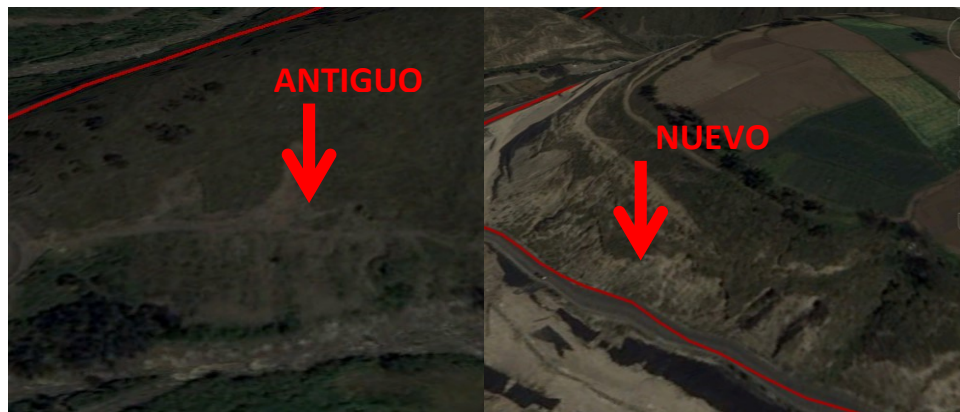
Figura 25: Deslizamientos antiguos y nuevos.

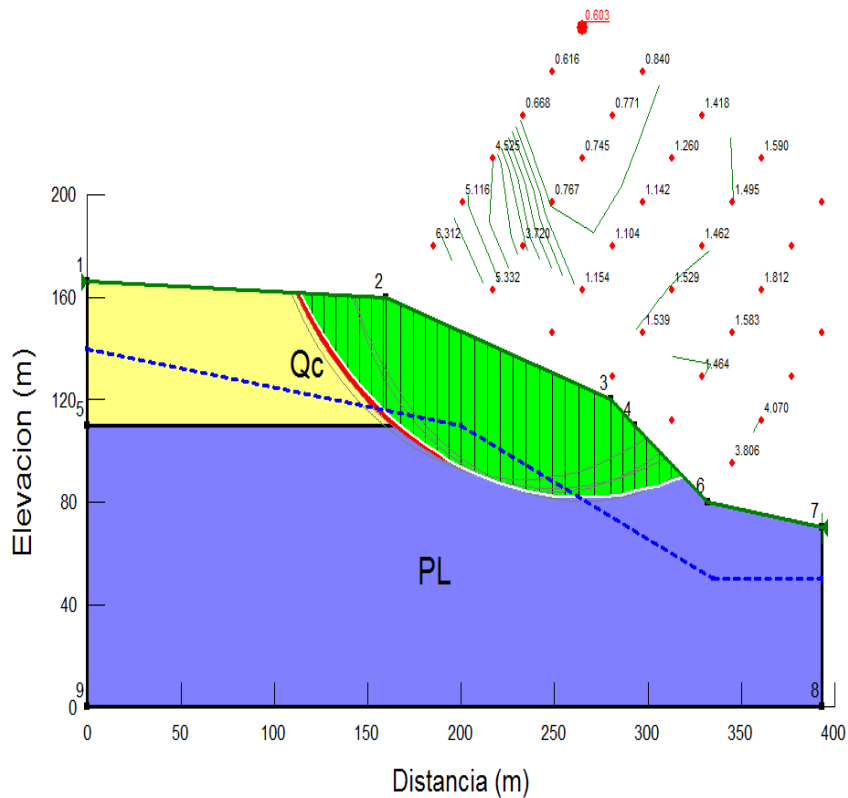
**Gráfico 26: Talud 1 (Perfil A) Sector Izamba**

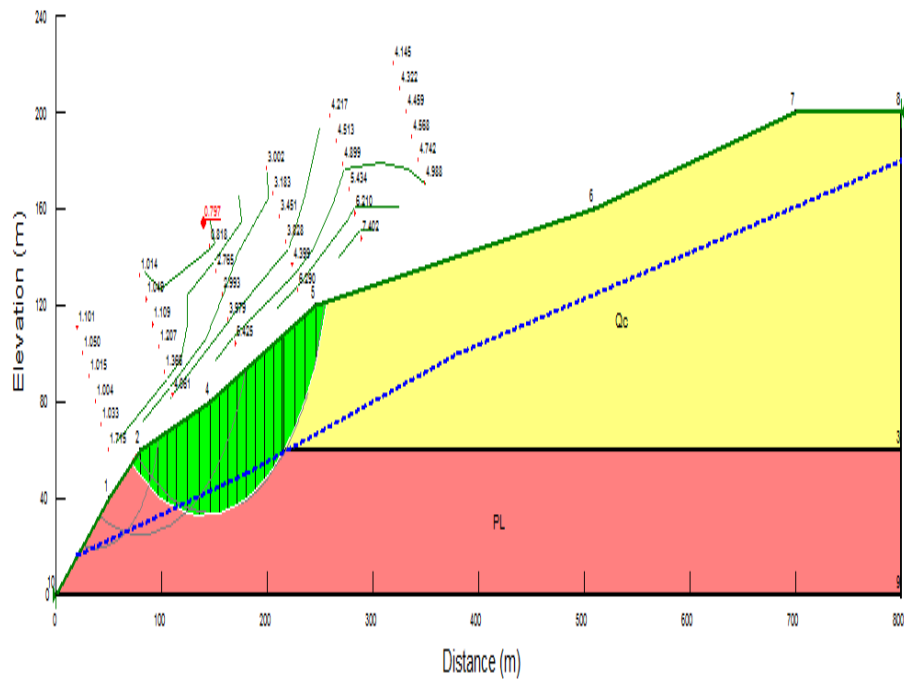
**Gráfico 30: Talud 5 (Perfil D) Ingreso a Píllaro**

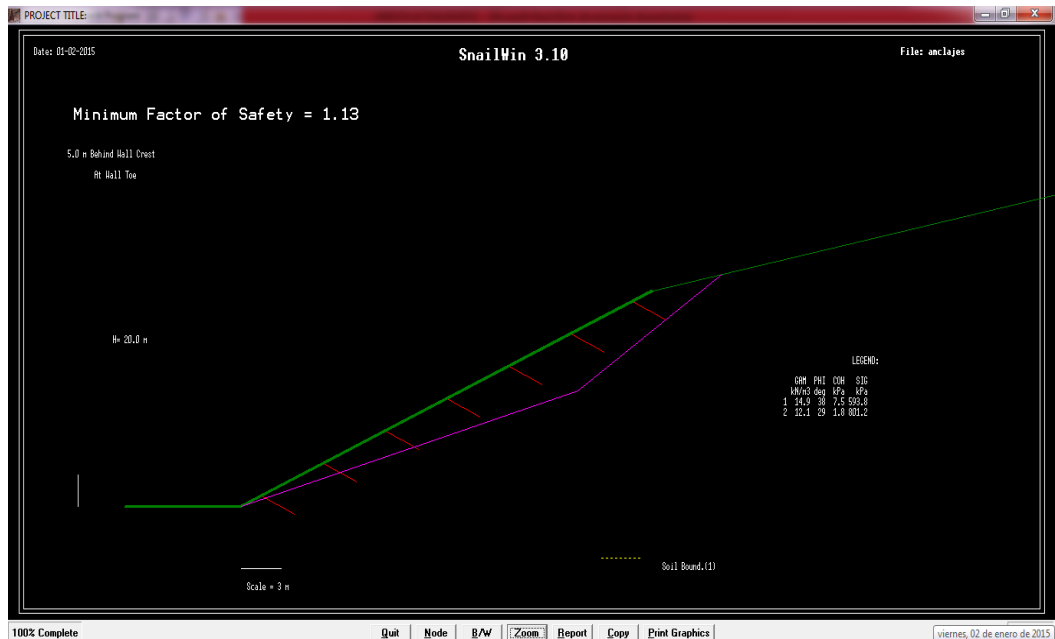
**Gráfico 36: Factor de Seguridad con Refuerzos**

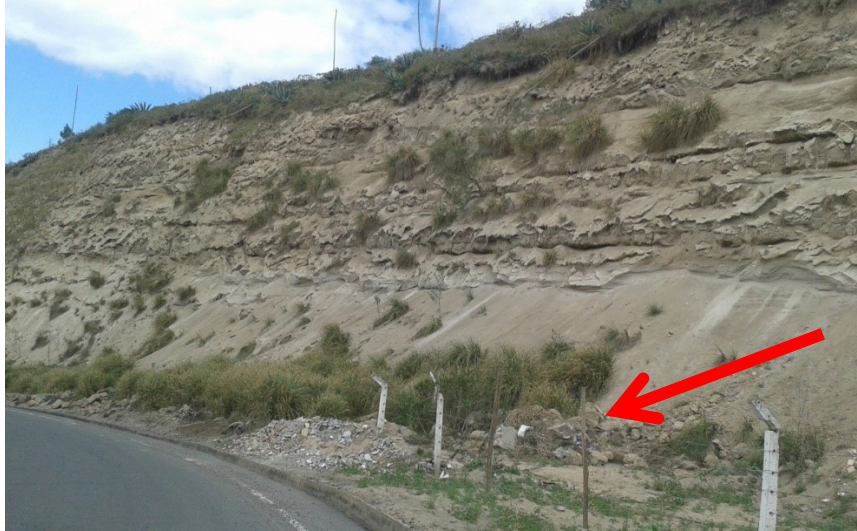
**Foto 4:** Talud con desmoronamiento de aglomerados con vía en la corona del talud.

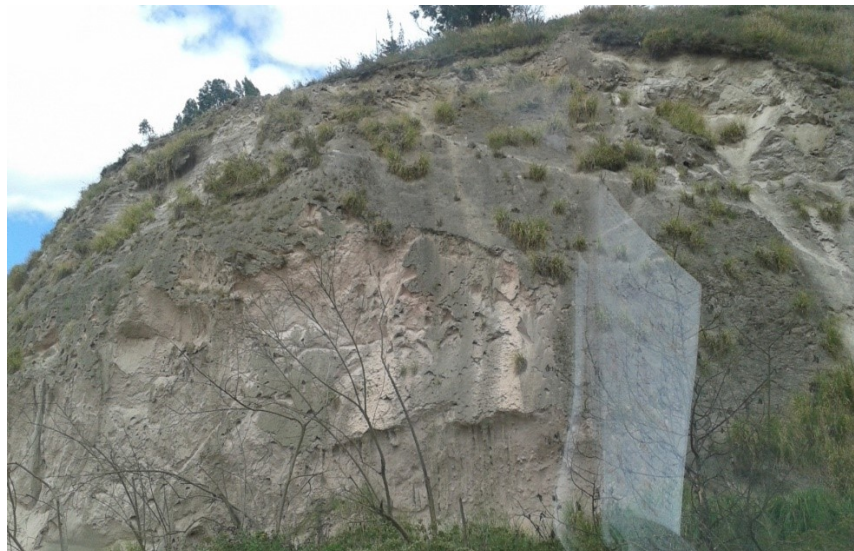
**Foto 5:** Presencia de erosión laminar por lluvias en la superficie del talud.

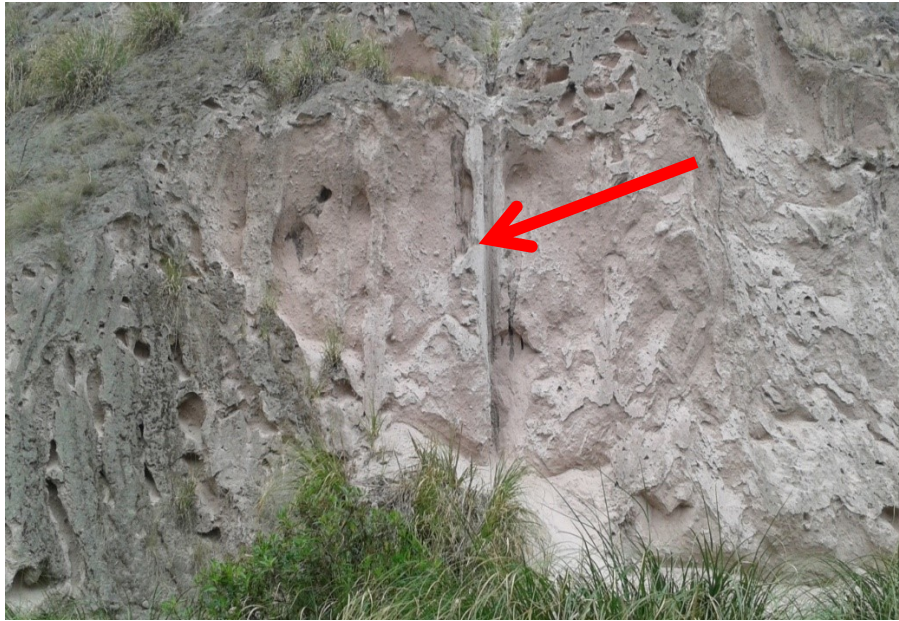
**Foto 6:** Formación de cárcavas por la presencia del lavado de la superficie.

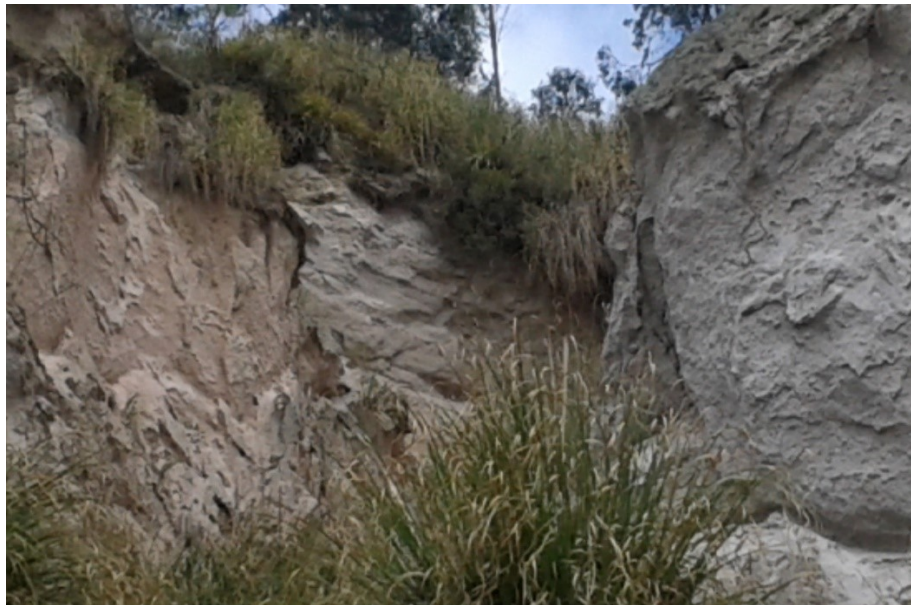
**Foto 7:** Formación de quebradas por erosión avanzada combinada.

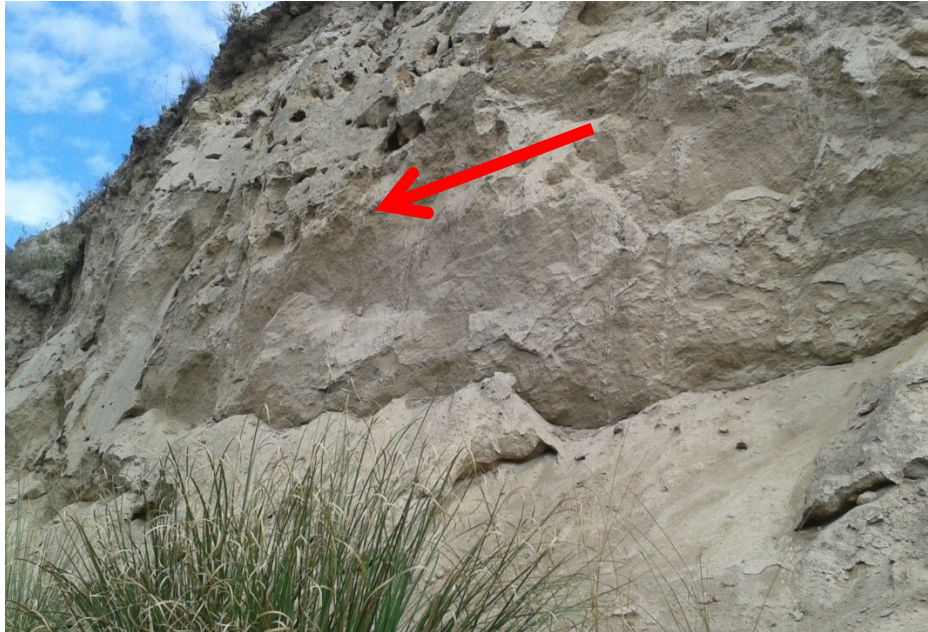
**Foto 8:** Deslizamiento de partículas en el lavado de la superficie (mina).

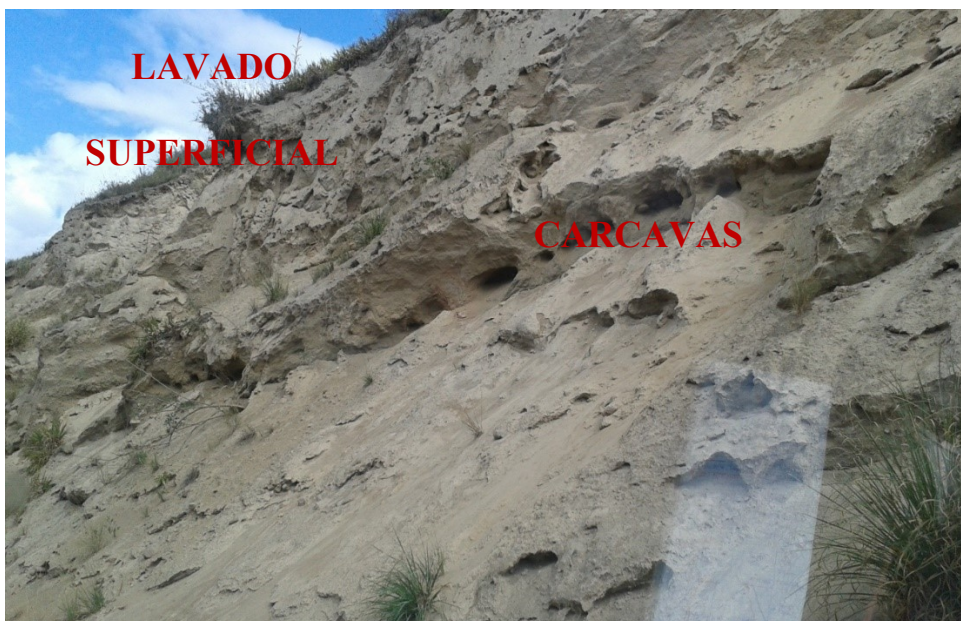
**Foto 9:** Desprendimiento en cárcavas en la entrada de la mina.

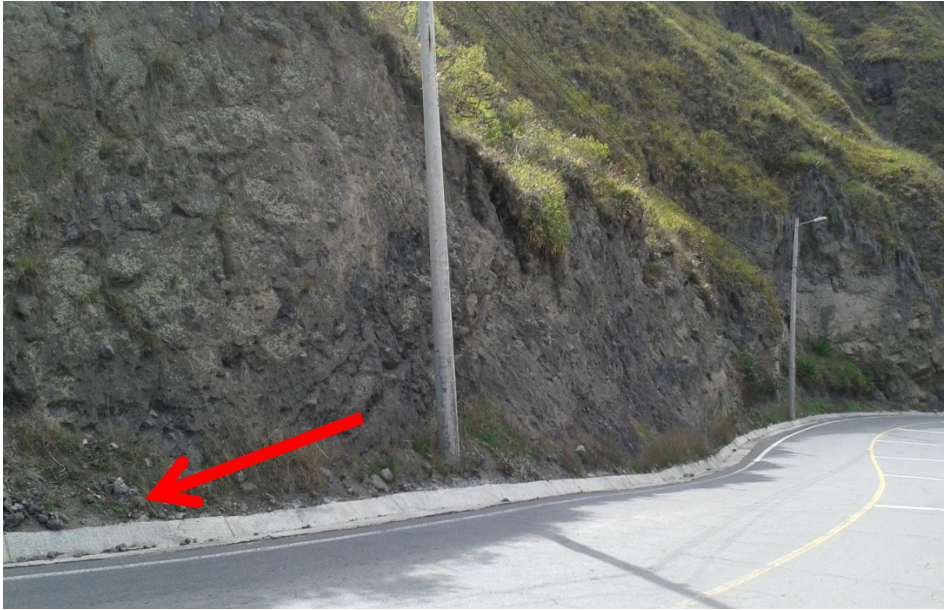
**Foto 10:** Desprendimiento menor del suelo en deslizamientos antiguos.

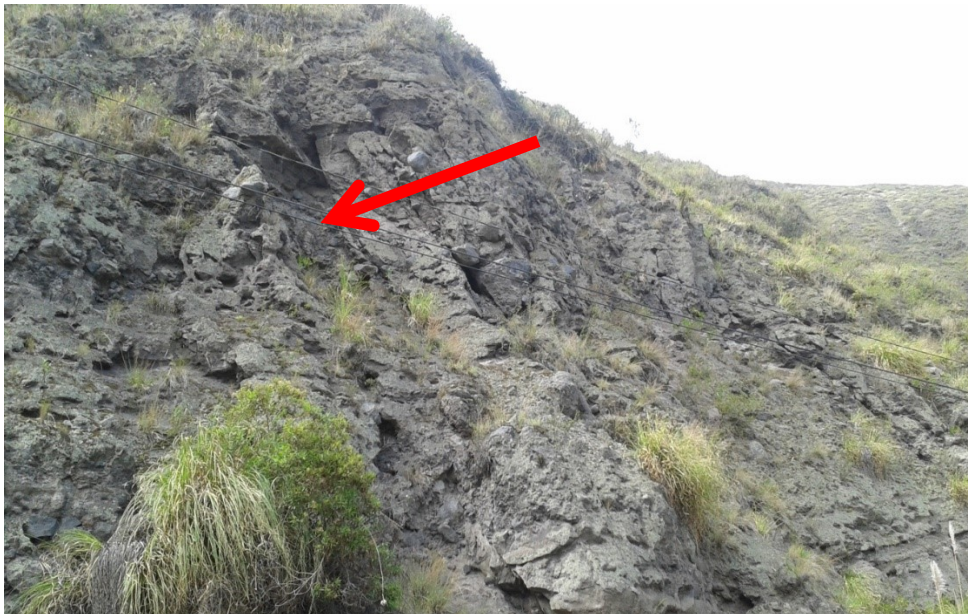
**Foto 11:** Huellas antiguas de cárcavas en taludes.

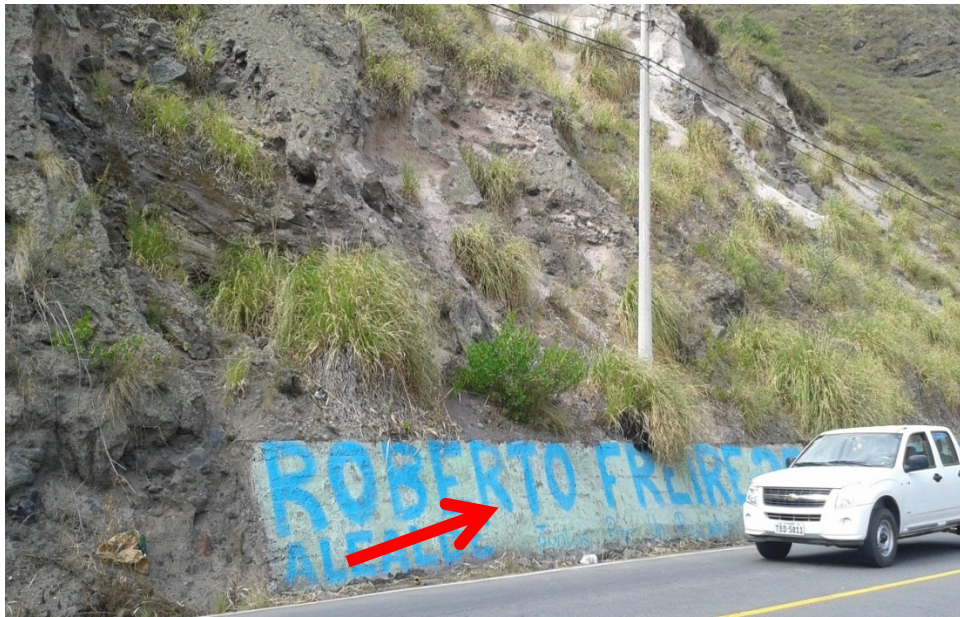
**Foto 12:** Ubicación de semi muros en pie de talud reactivo.

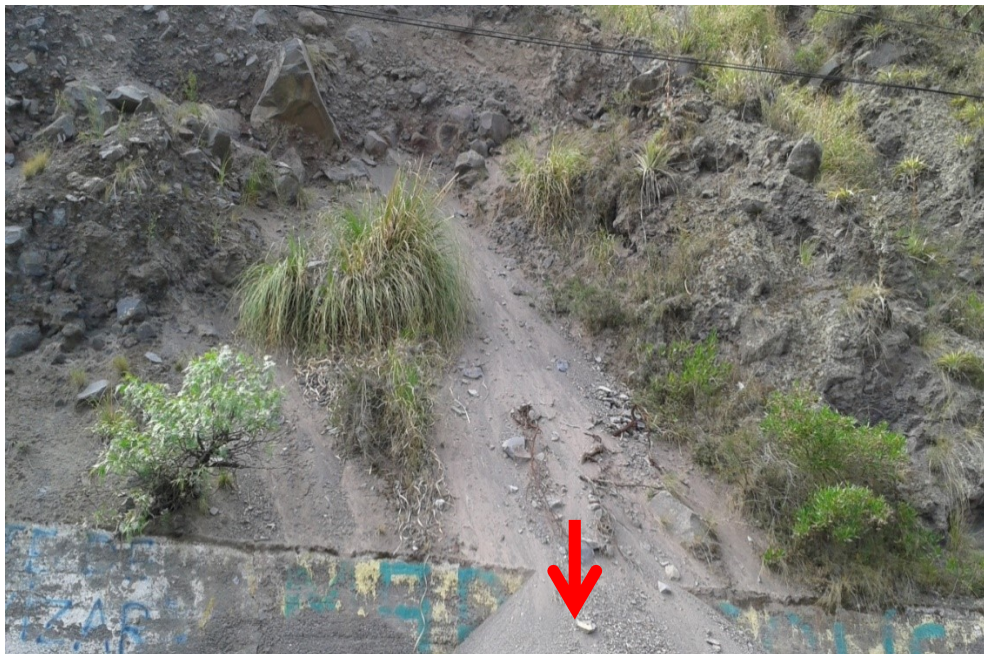
**Foto 13:** Disgregación de suelo en laderas y en borde de vía.

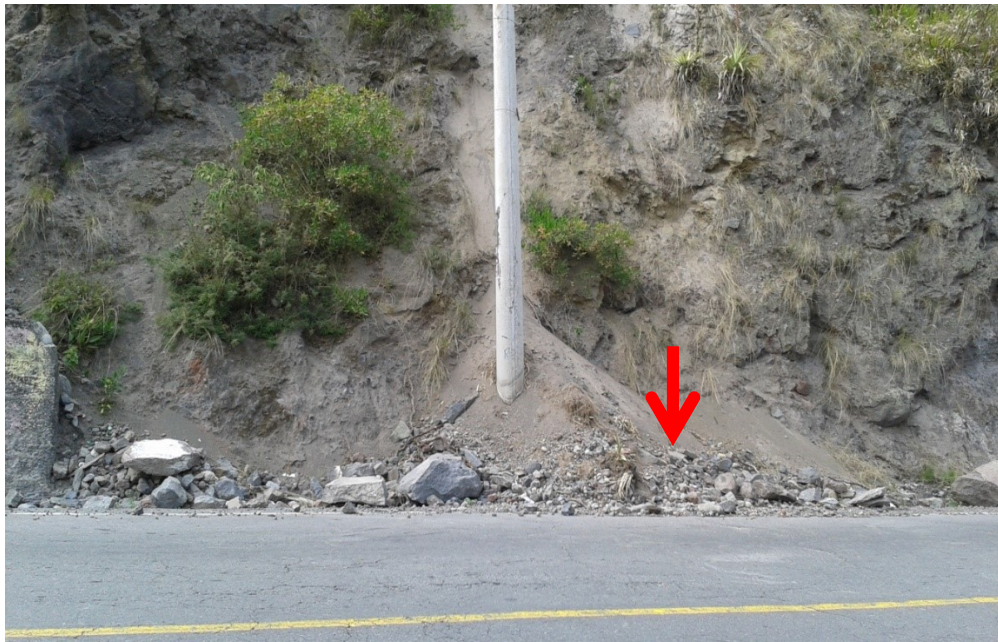
**Foto 14:** Presencia de aglomerante en el pie de talud y en la vía.

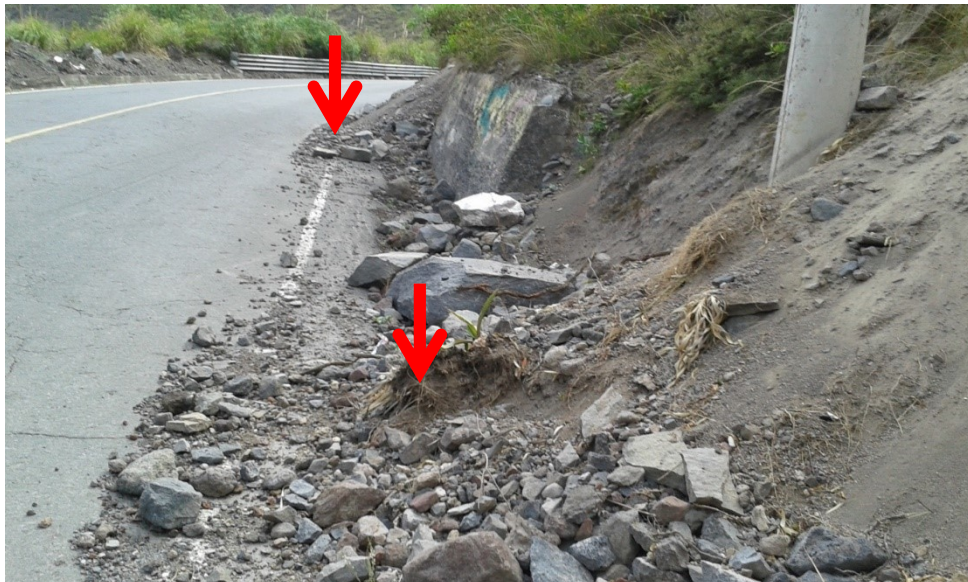
**Foto 15:** Deslizamientos sucesivos activos en pared de ladera.

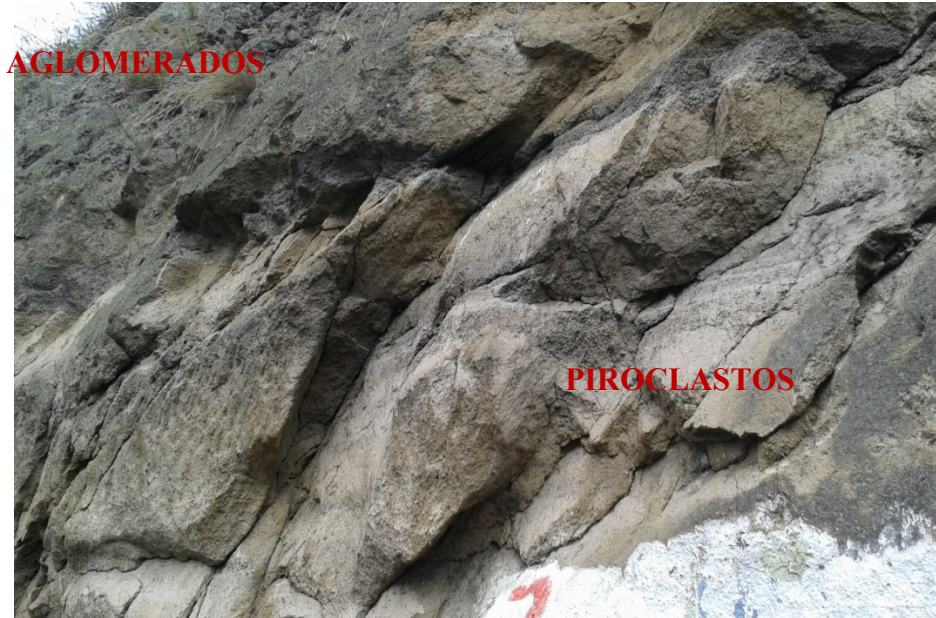
**Foto 16:** Presencia de piroclastos con aglomerados y toba en paredes de ladera.

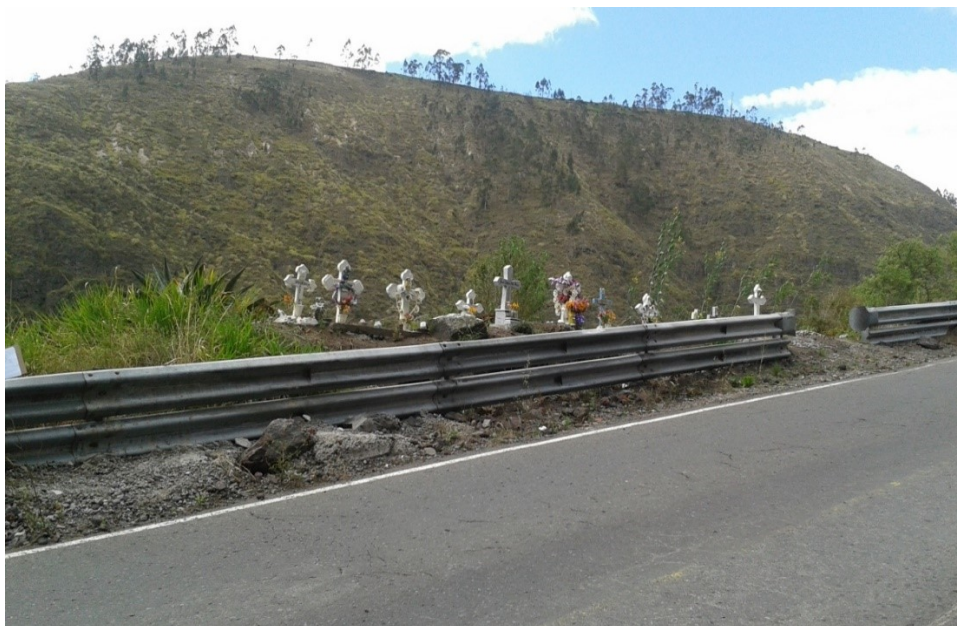
**Foto 17:** Evidencias de accidentes en bordes de vía.

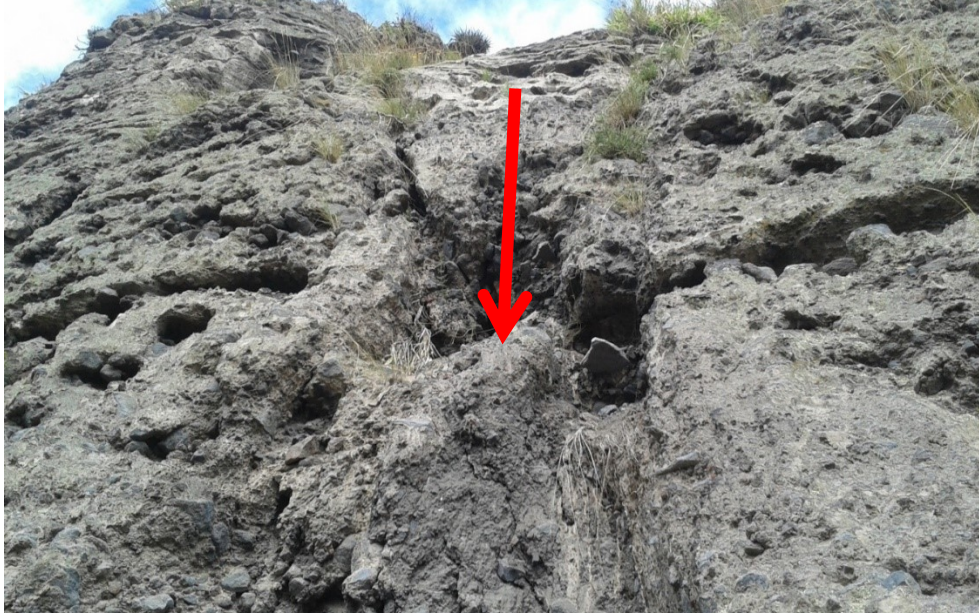
**Foto 18:** Formaciones erosivas por lavado de superficie.

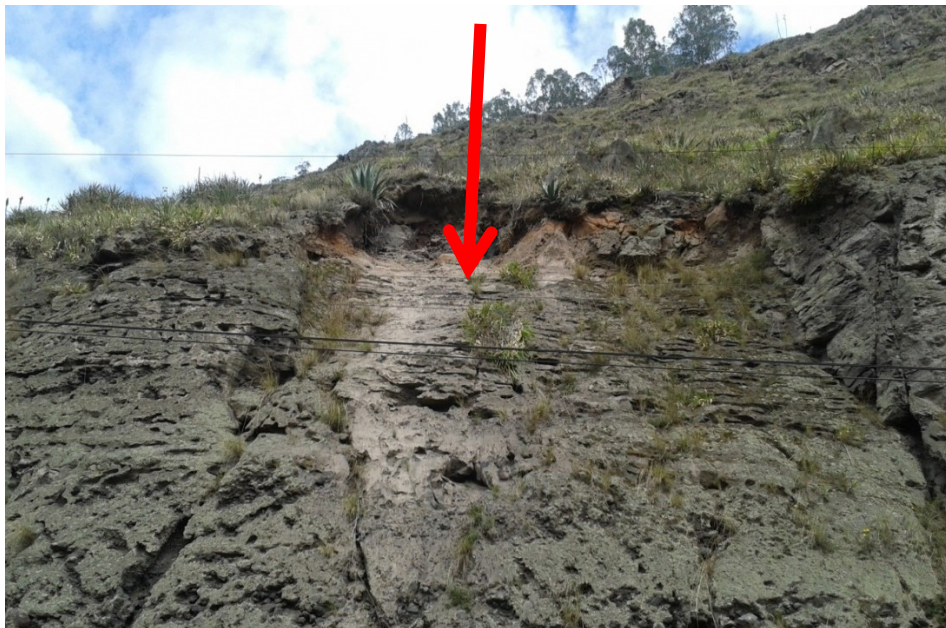
**Foto 19:** Cárcavas activas con desprendimientos

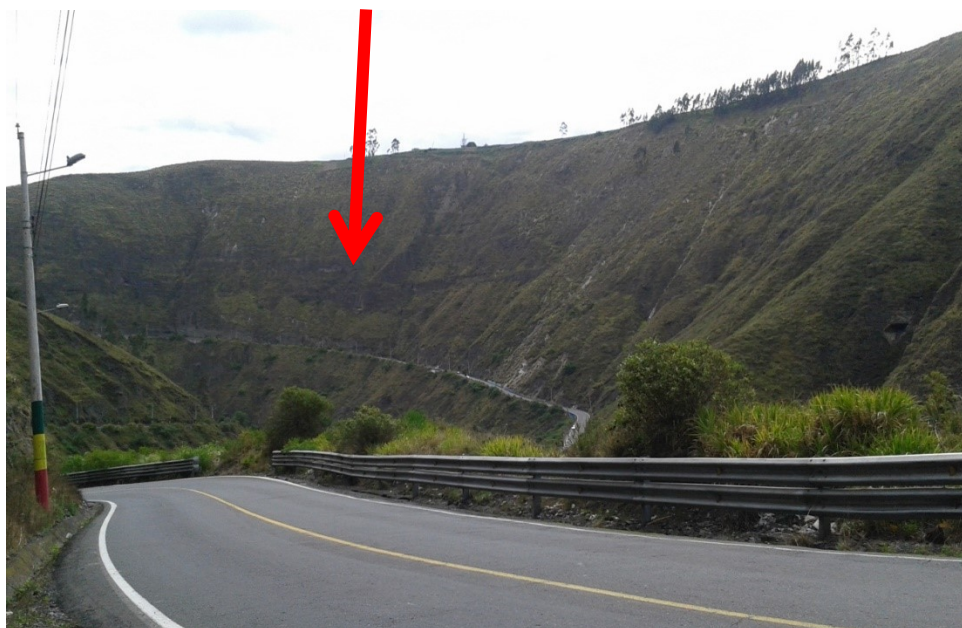
**Foto 20:** Pendientes muy abruptas en márgenes del río y de la vía.

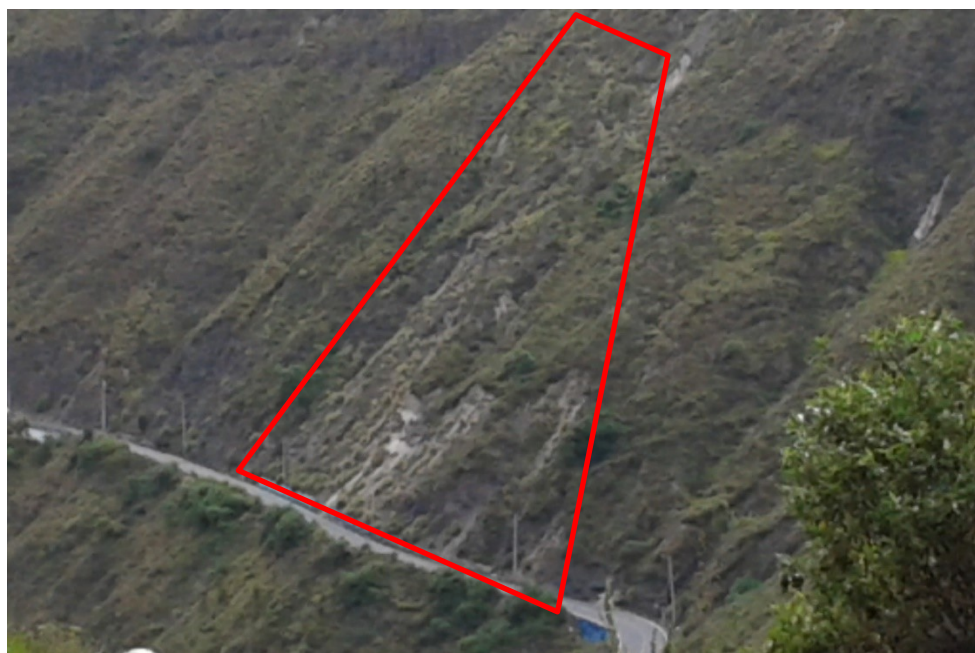
**Foto 21:** Visualización aérea del área potencial del deslizamiento.

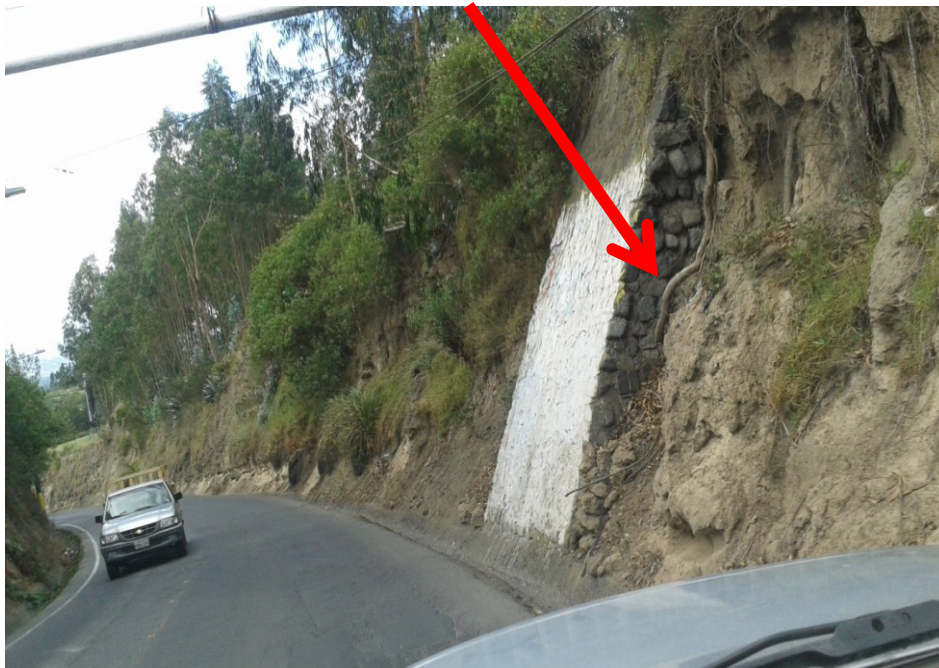
**Foto 22:** Pedraplenes antiguos en márgenes de la vía.

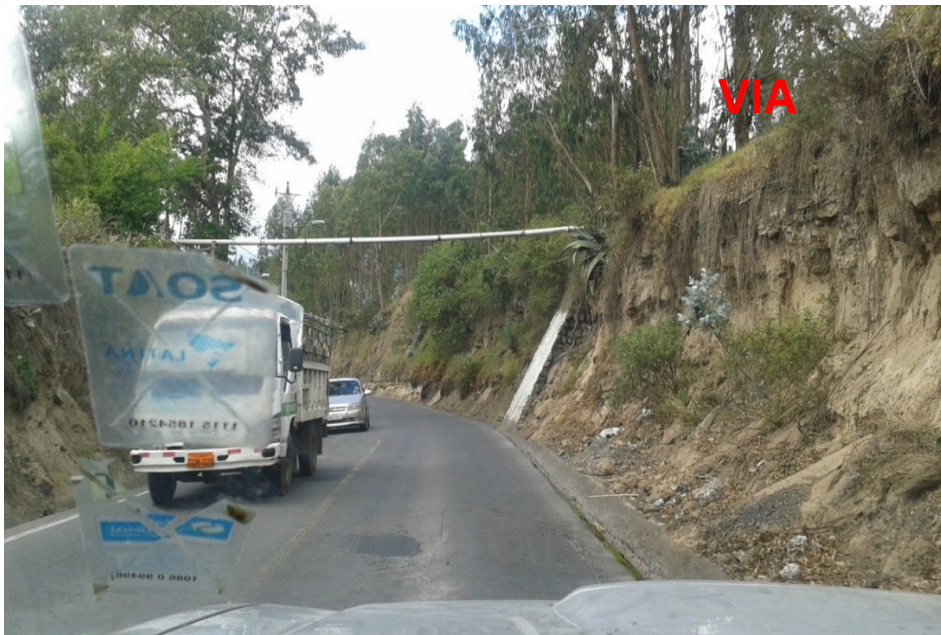
**Foto 23:** Disgregación y deslizamiento de toba + agregados.

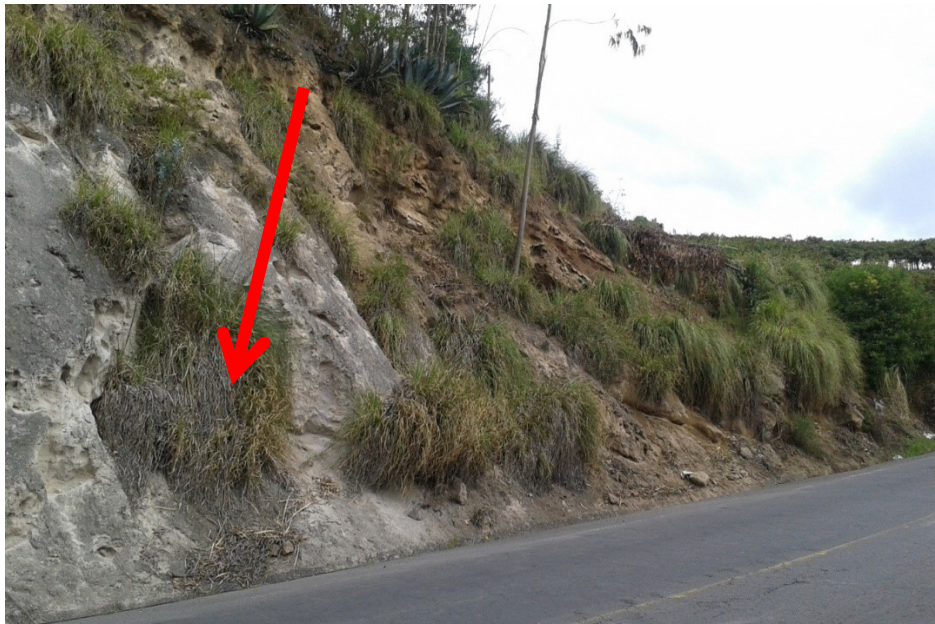
**Foto 24:** Poca vegetación en taludes activos.
