UNIVERSIDAD TÉCNICA DE AMBATO

Proyecto de Investigación previo a la obtención del Título de Arquitecta de
Interiores

**“Estudio del Complejo de la piscina de la Federación Deportiva de
Tungurahua en el sector de Ingahurco de la ciudad de Ambato”.**

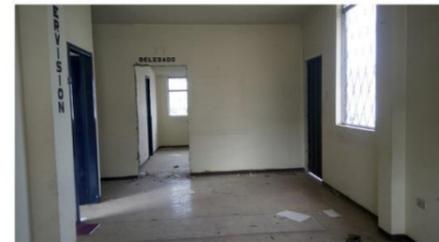
Fotografía C42: María Claudia Custode
Oficinas sin puertas, piso deteriorado.

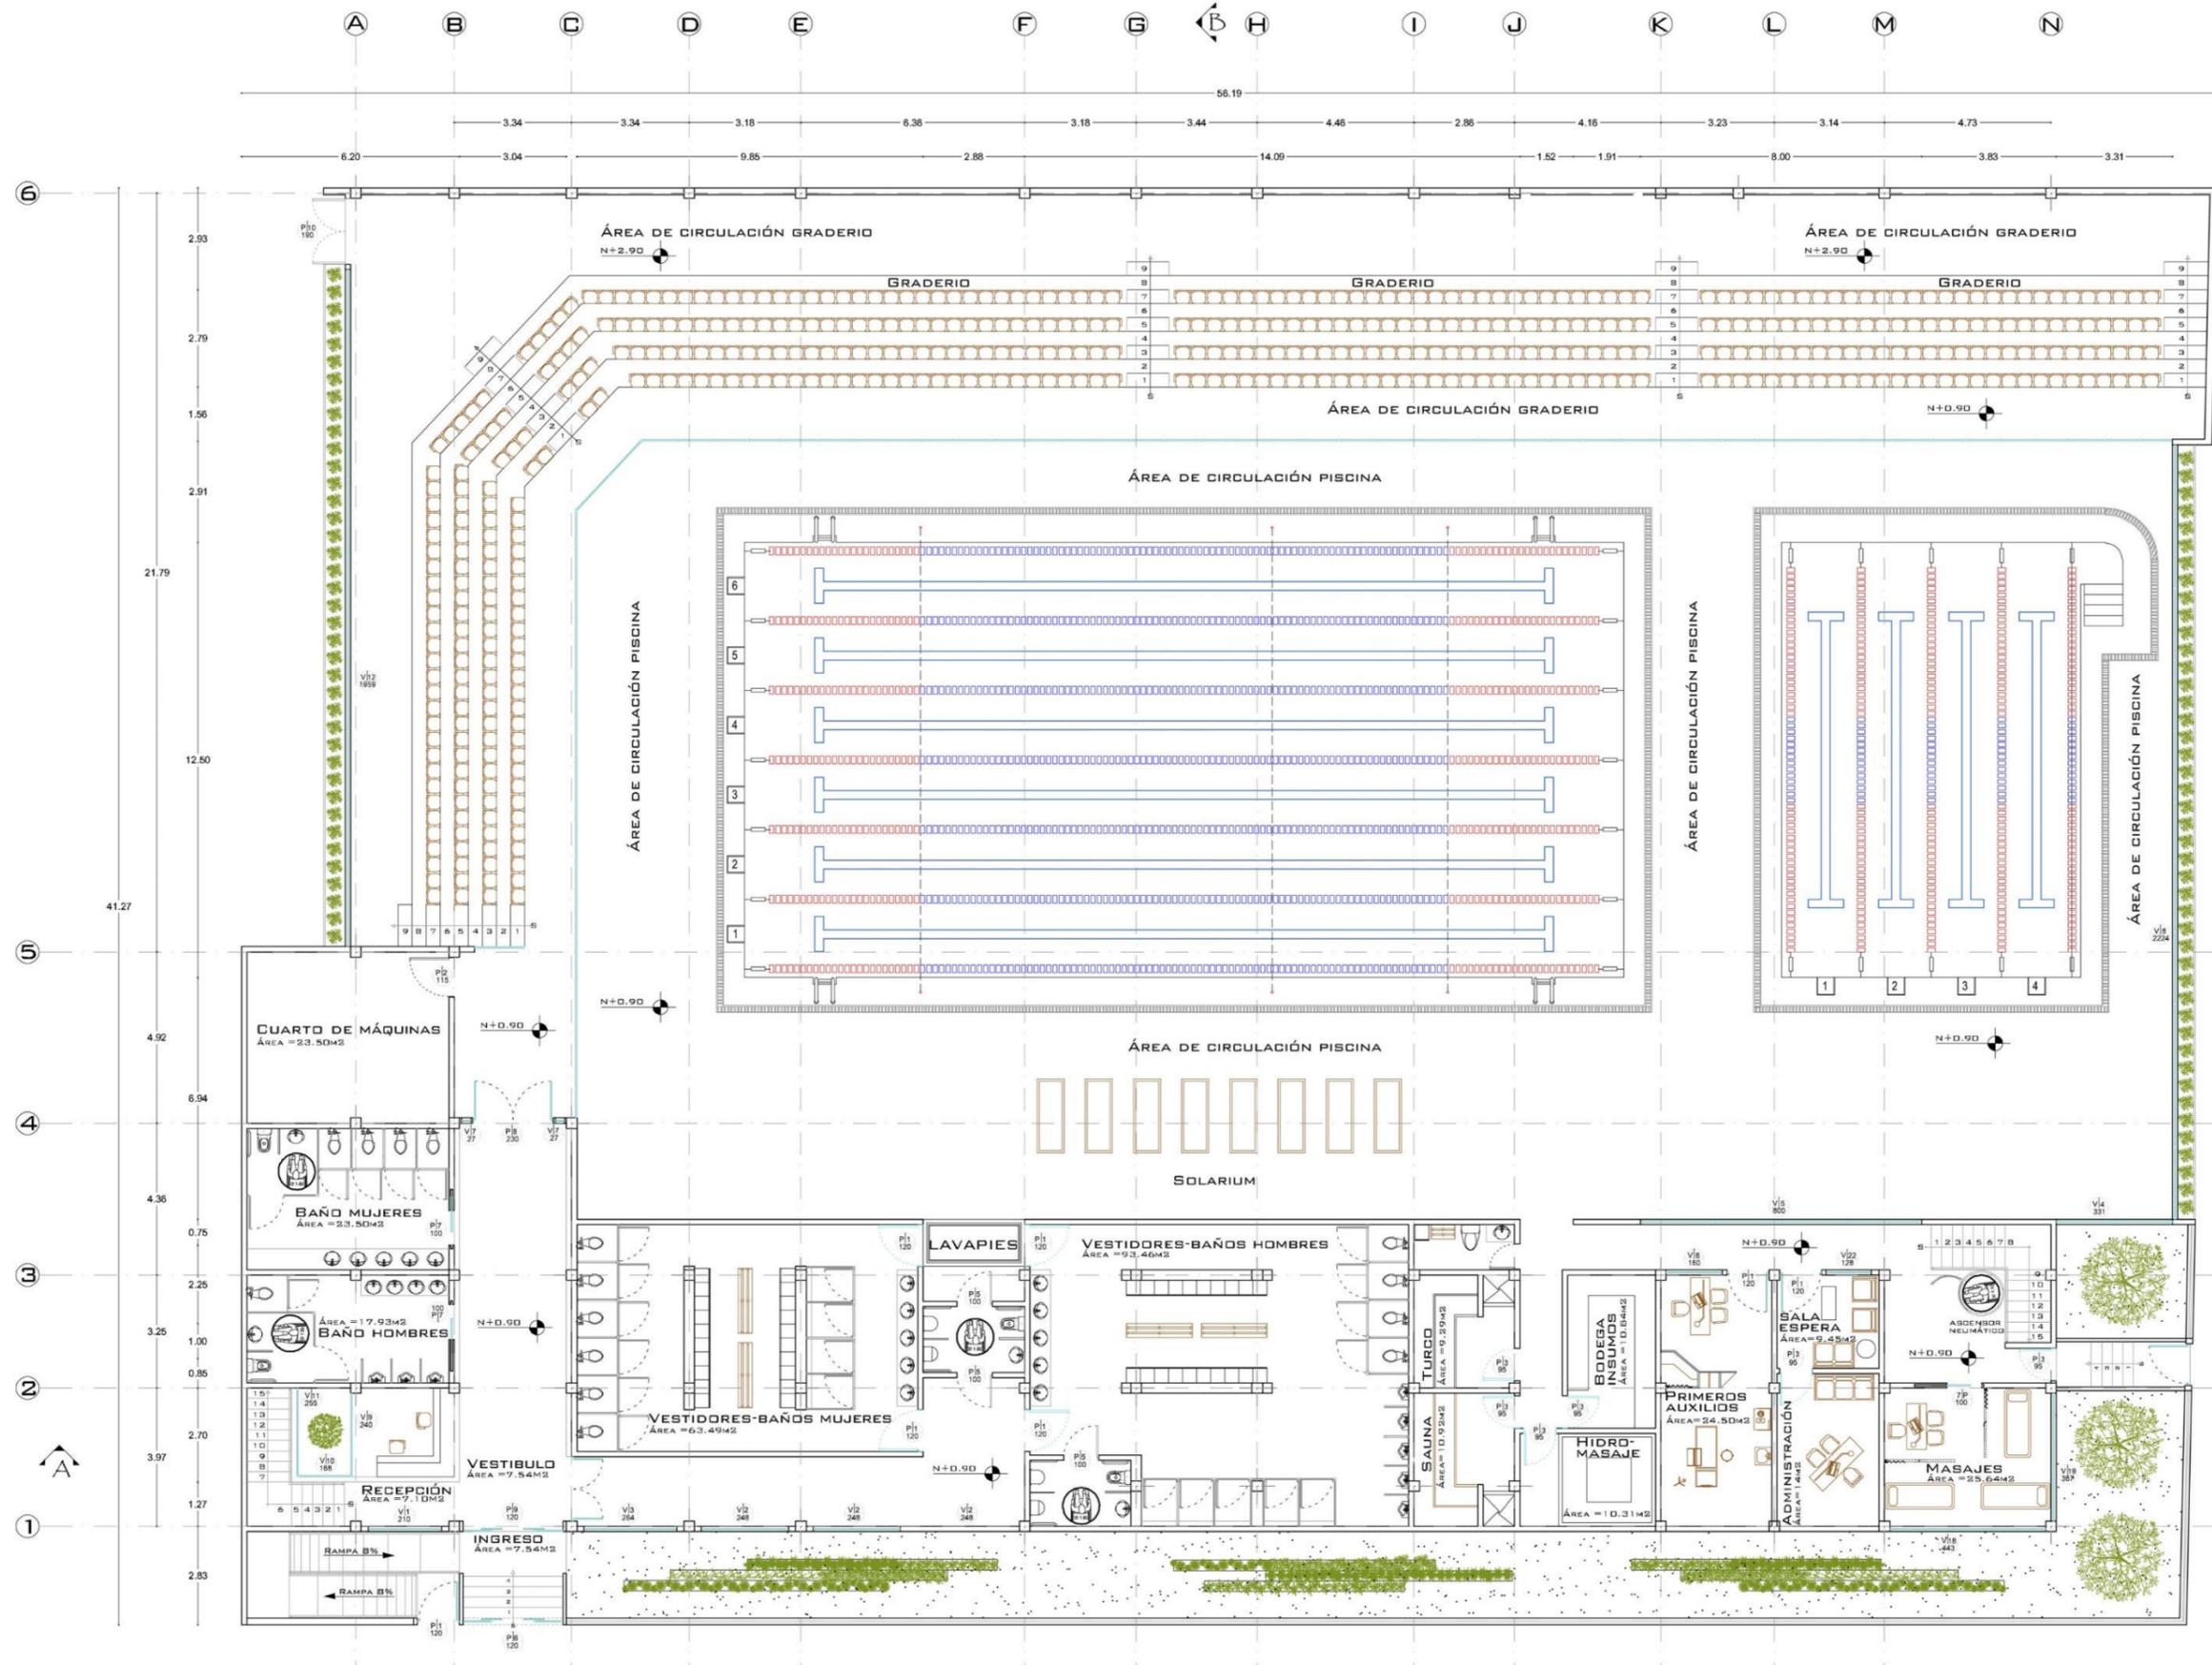
PRIMERA PLANTA
ESCALA: 0 1 2 5 :150

PROPUESTA 1º PLANTA

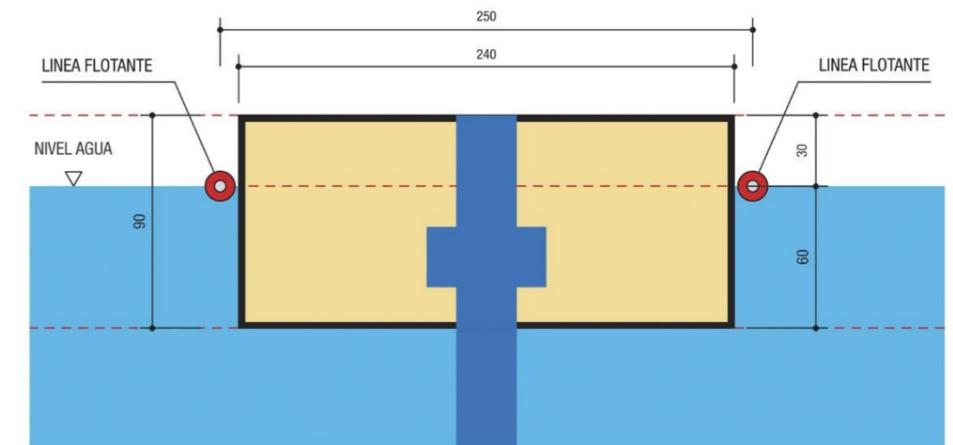
DIMENSIONES Y CARACTERÍSTICAS	VASOS DE NATACION						
	N1	N2	N3	N4	N5	N6	N7
Longitud (m)	25,00	25,00	25,00	25,00	50,00	50,00	50,00
Anchura (m)	12,50	16,50	21,00	25,00	16,50	21,00	25,00
Profundidad mínima (m)	1,80 2,00(*)	1,80 2,00(*)	1,80 2,00(*)	2,00	1,80 2,00(*)	1,80 2,00(*)	2,00
Profundidad máxima (m) (*)	2,25	2,25	2,25	2,25	2,50	2,50	2,50
Nº calles	6	8	8	8	6	8	8
Ancho calles (m)	2,00	2,00	2,50	2,50	2,50	2,50	2,50
Bandas exteriores (m)	2 x 0,25		2 x 0,50	2 x 2,50	2 x 0,75	2 x 0,50	2 x 2,50
Nivel	Entrenamiento Competiciones Locales y Regionales		Competiciones Nacionales (R.F.E.N.)	Campeonatos del Mundo (25 m)	Entrenamiento	Competiciones Nacionales (R.F.E.N.)	Campeonatos del Mundo, J.J. OO.

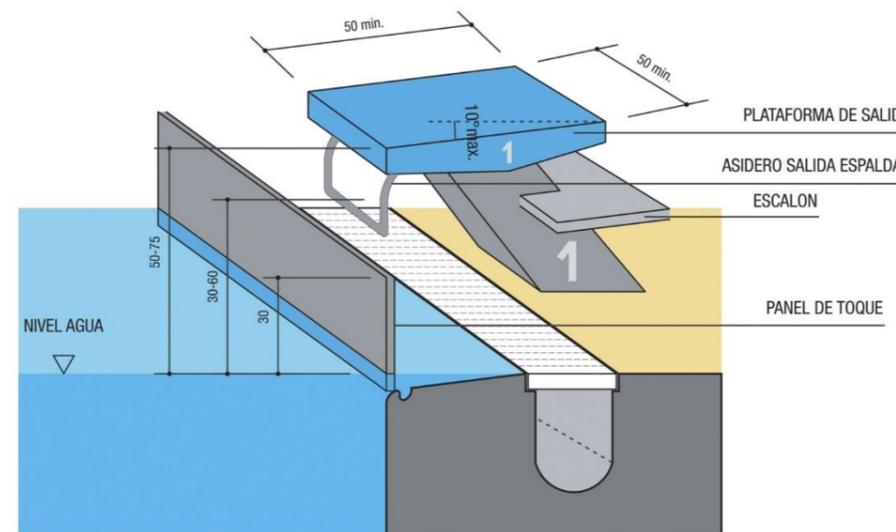
1. Plataforma de salida
2. Asidero de mano para salidas de espalda
3. Nivel de agua

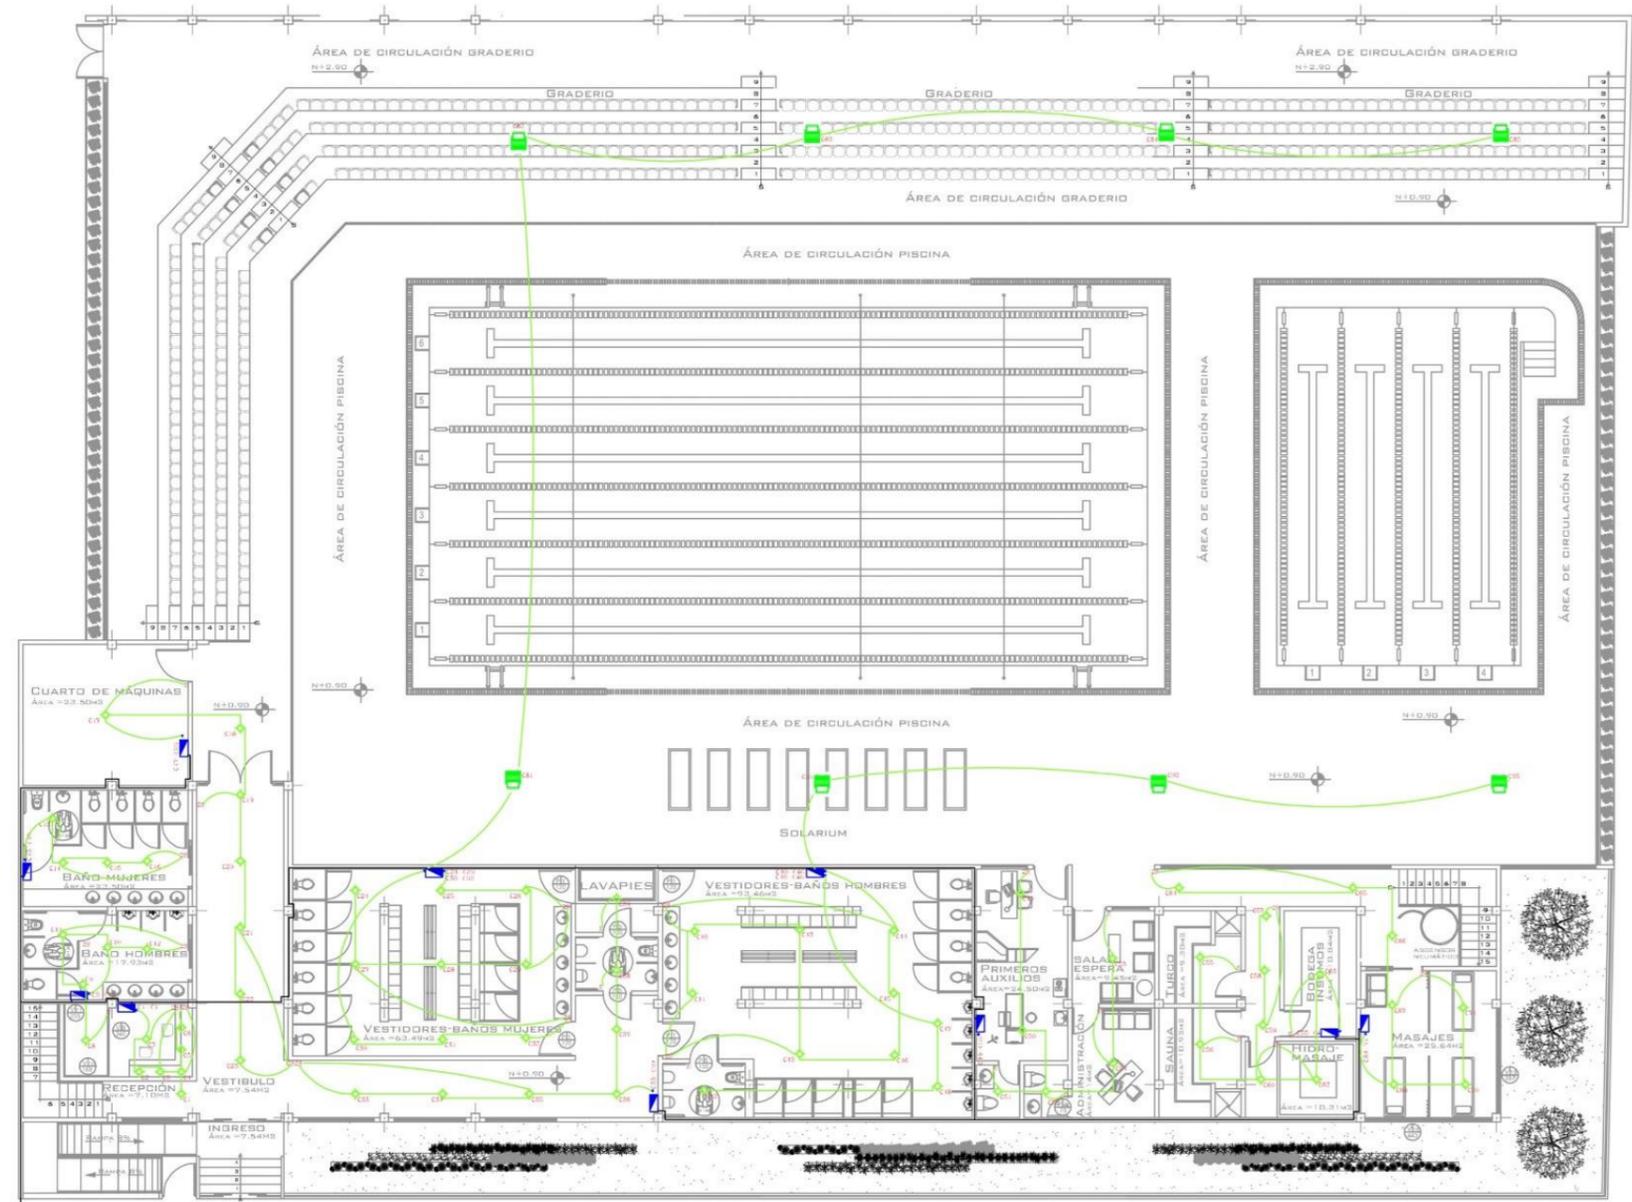
PRIMERA PLANTA SIN ESCALA

PLANO ELECTRICO 1° Y 2° PLANTA

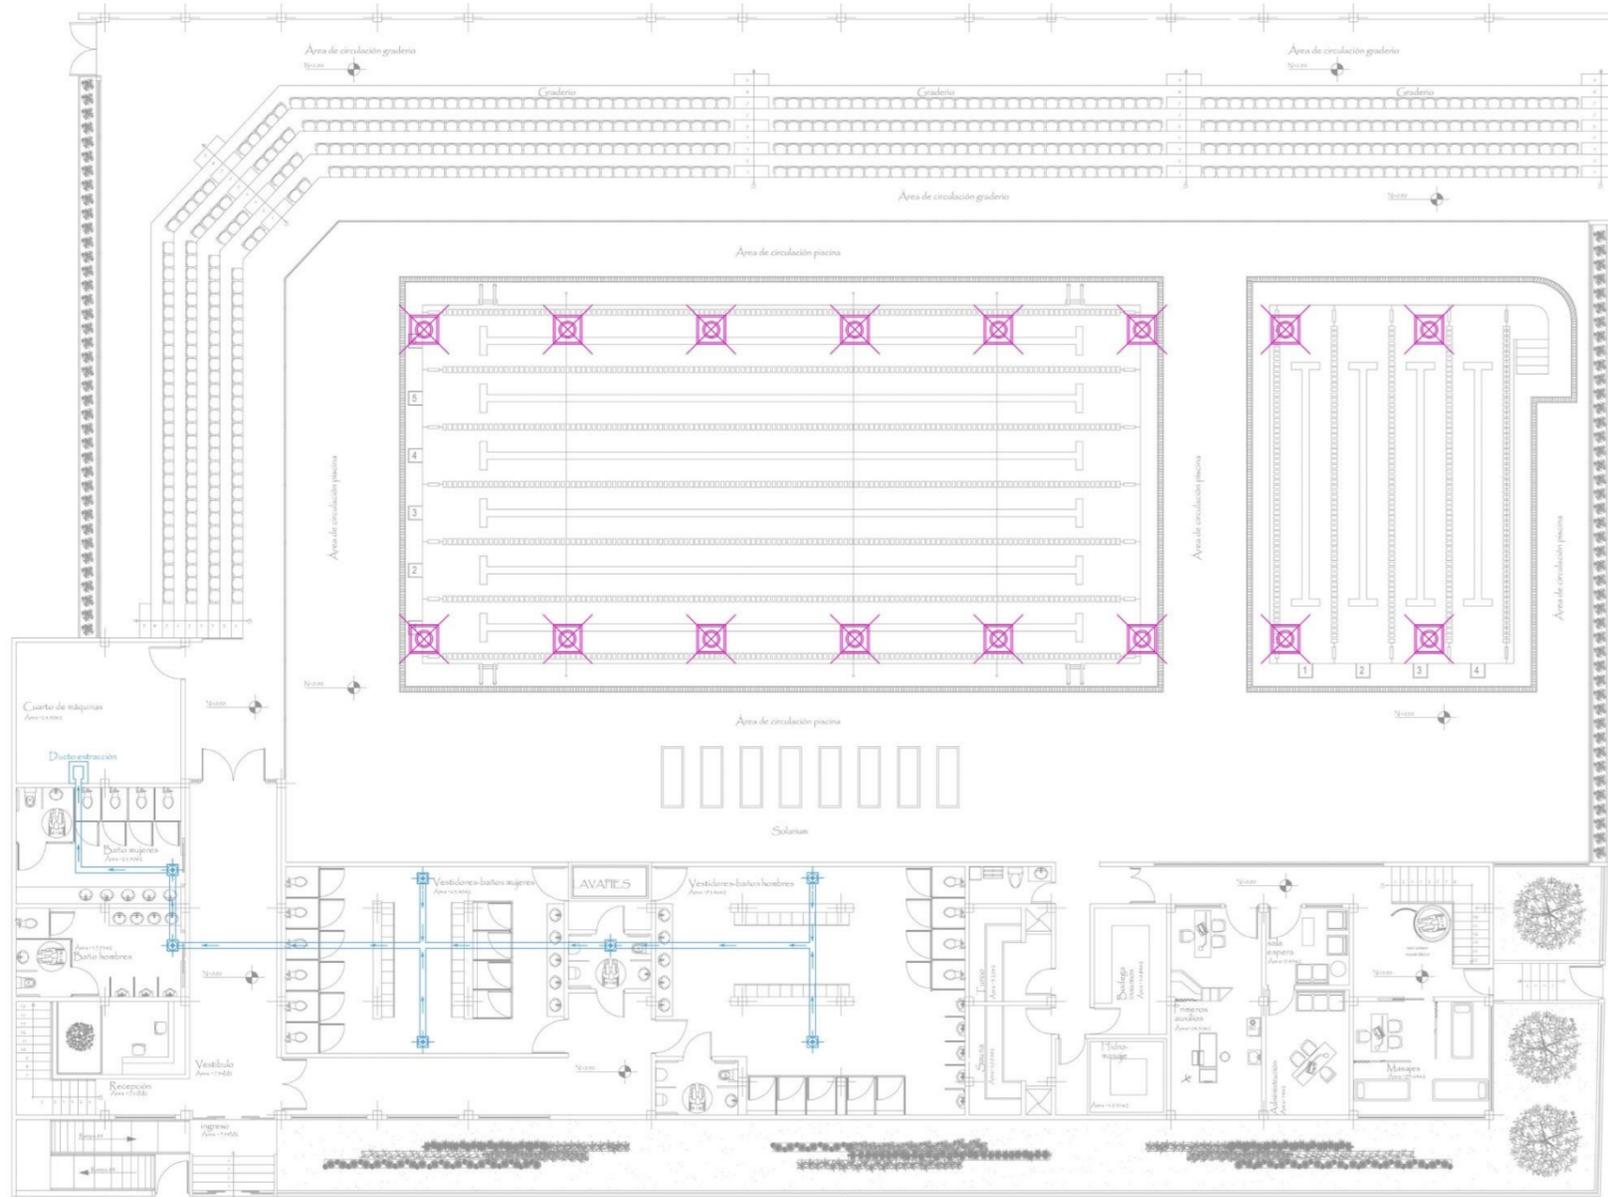
PRIMERA PLANTA SIN ESCALA

PLANO VENTILACIÓN Y EXTRACCIÓN 1° Y 2° PLANTA

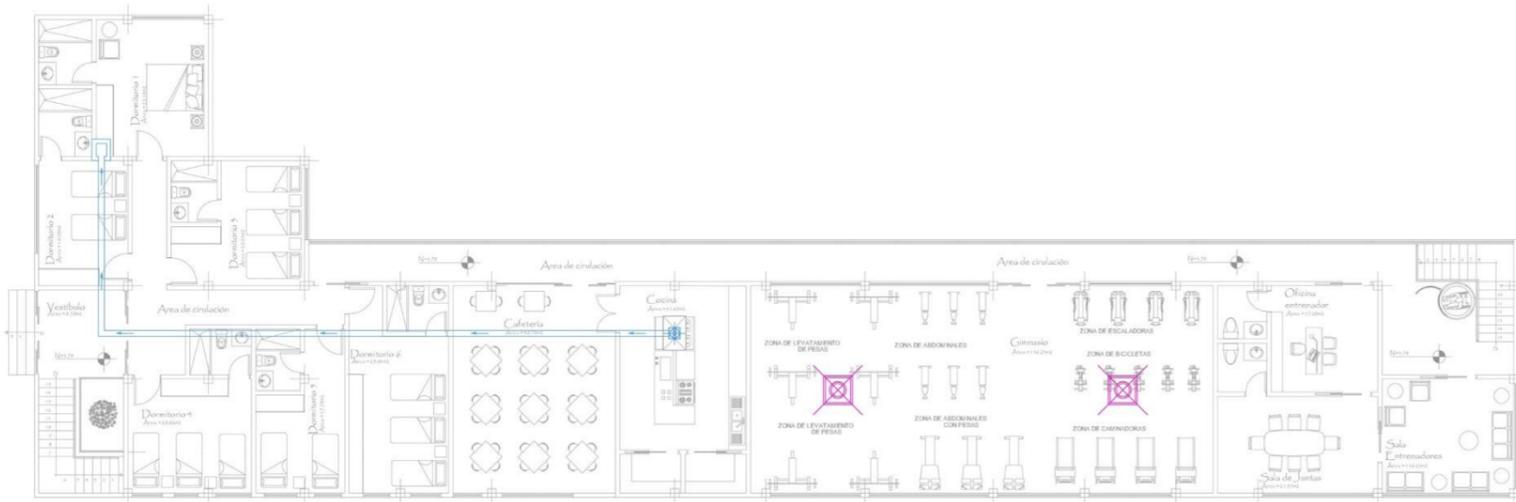
SEGUNDA PLANTA SIN ESCALA

MODELO	DIAMETRO		A	B	C	D	PERIMETRO	M ² /MIN
	PULGADAS	CENTIMETROS						
ALUM-36	36	91	95	132	102	91	323	319

VENTILADOR ATMOSFERICO MODELO: ALUM-36
