VÍAS TERRESTRES

**MODELO PARA LA ESTABILIZACIÓN DE TALUDES
EN LAS CARRETERAS DEL SUBTRÓPICO DEL NOR
OCCIDENTE DEL ECUADOR A FIN DE EVITAR
ACCIDENTES DE TRÁNSITO Y DISMINUIR LOS
COSTOS DE OPERACIÓN VEHICULAR**

AUTOR: Ing. Vicente Ulpiano Revelo Burgos

Noviembre, 2008

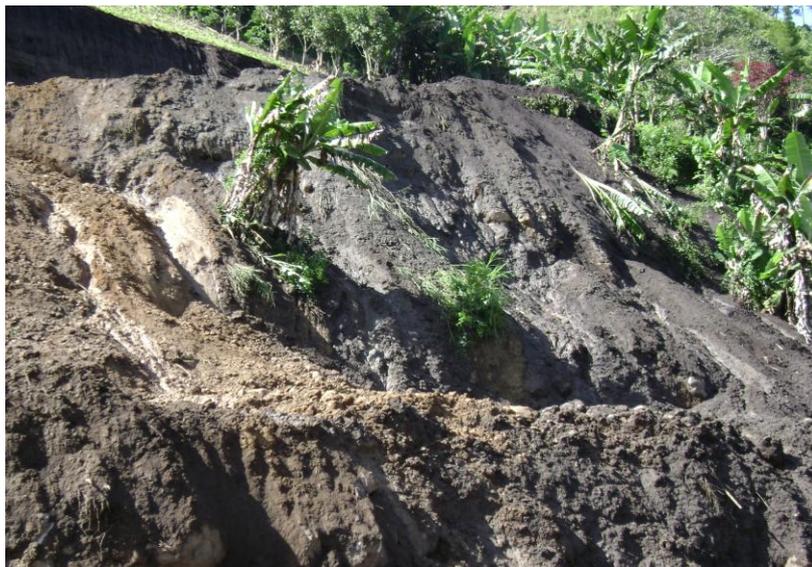
Foto 1.1 Coluviones Sector Chalguayacu

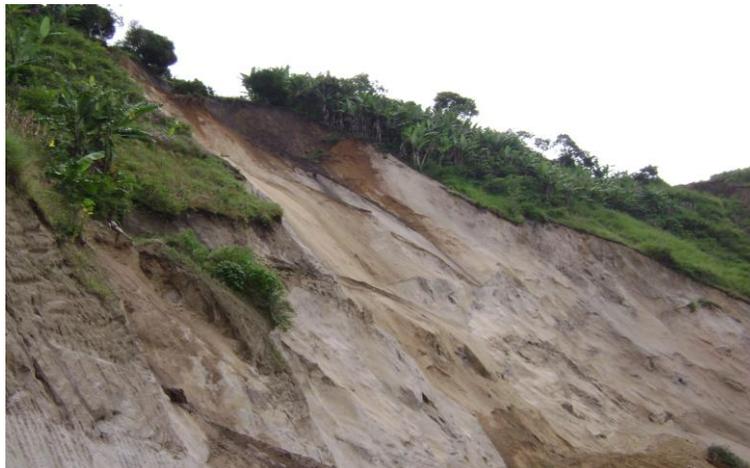
Foto1.2.Areniscas granodioríticas, sector El Limonar

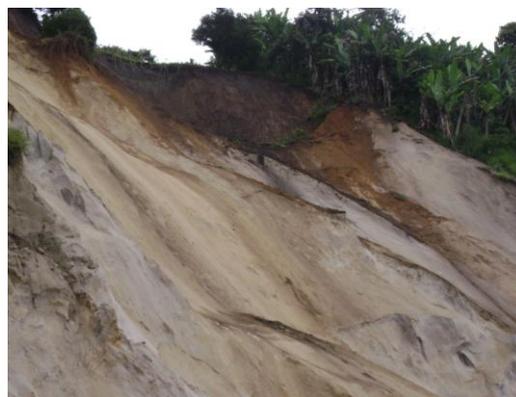
Foto 1.3 Talud con pendiente de 70 % Sector La Armenia

El área afectada tiene una topografía montañosa con pendientes transversales que fluctúan entre el 20 y el 100 % y está constituida geológicamente por rocas granodioríticas fracturadas y en proceso de descomposición, recubiertas por suelos residuales producto de esta desintegración y por lahares, muy sensibles a los vientos y a las lluvias. Las precipitaciones anuales varían entre 1200 a 2000 mm lo cual constituye una de las causas más importante que agrava el problema de inestabilidad.

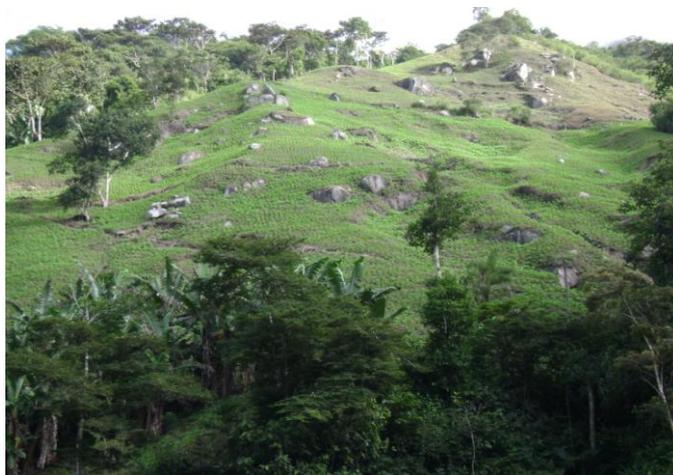
Foto 1.4 Coluviones. Sector San Roque

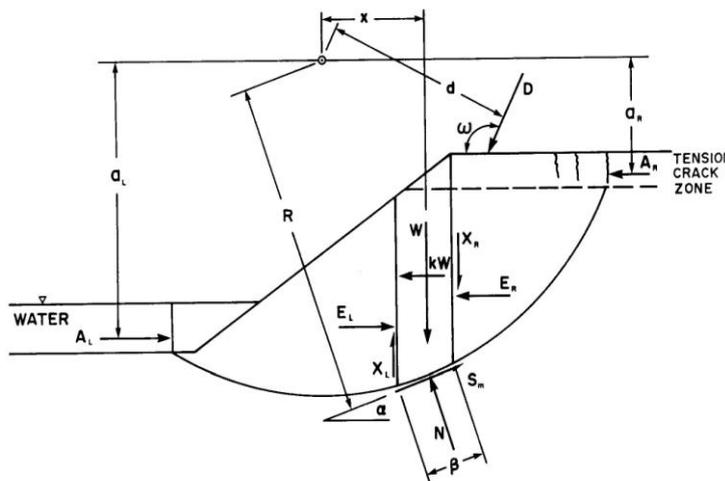
Figura 2.1 Fuerzas actuantes en una falla circular

En la figura N° 2.1 se presenta todas las fuerzas actuantes en una superficie de falla circular.

Estos elementos estáticos son usados para determinar el factor de seguridad con la sumatoria de fuerzas y momentos en las dos direcciones. Estas, son insuficientes para resolver el problema, el número de variables conocidas es menor que las no conocidas, dando como resultado un problema indeterminado.

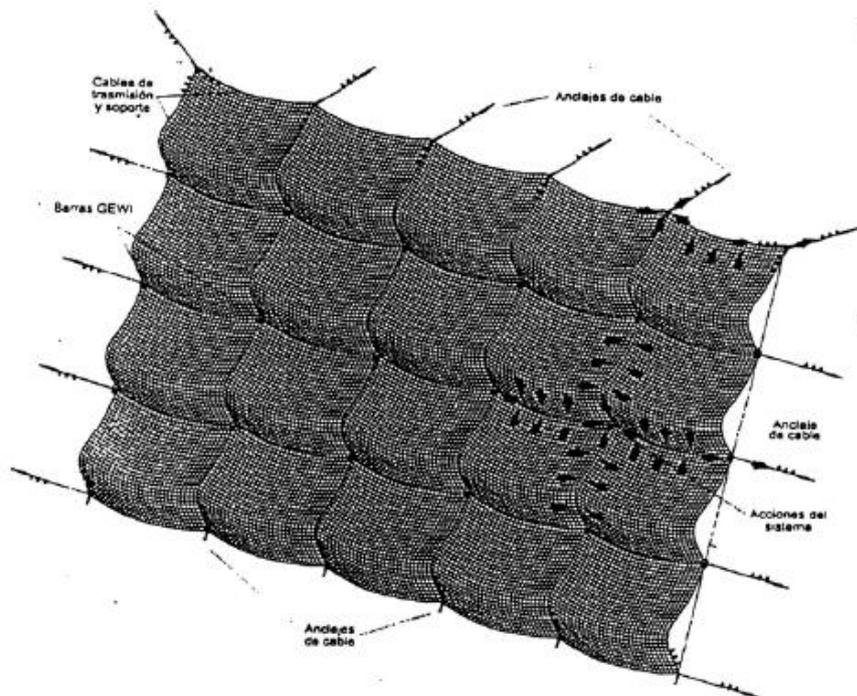
Figura 2.2. Esquema de funcionamiento de las mallas

Como elemento flexible de sostenimiento se pueden emplear mallas de alta resistencia, muy superior a la de las geomallas o geosintéticos descritos anteriormente como sistemas de protección de las semillas de vegetación, y por tanto capaces de cumplir su función de estabilización.

Este tipo de sistemas ha sido muy empleado en taludes en roca, pero no tanto en el caso de taludes en suelos.

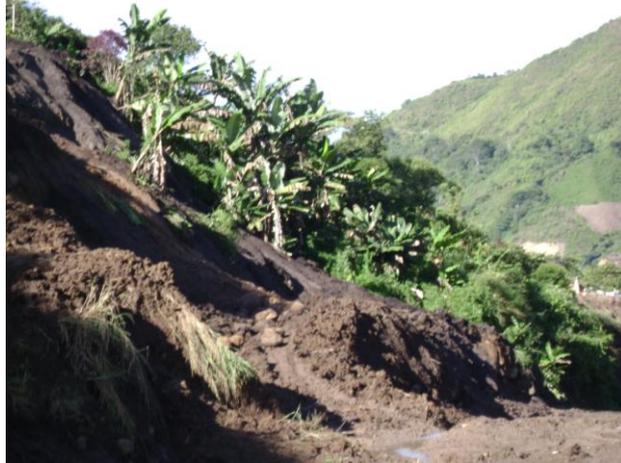
Foto N° 4.1 Deslizamiento km 5+200

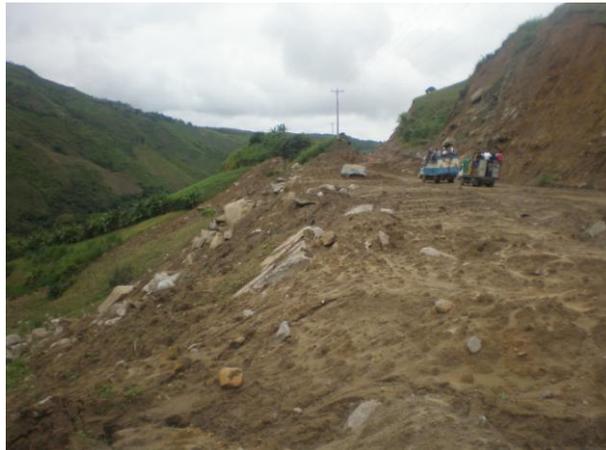
Foto N° 4.2 Deslizamiento de roca fracturada km 10+300

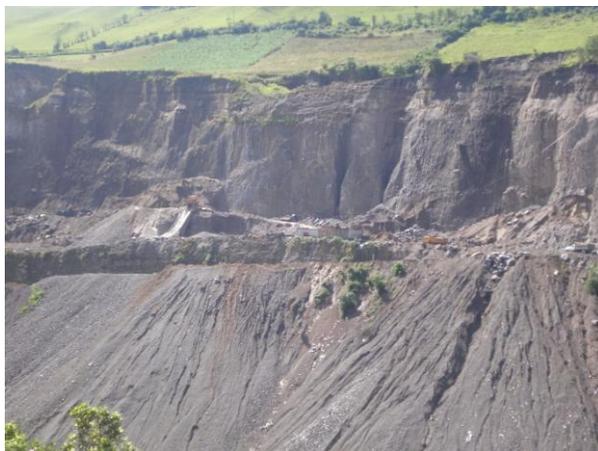
Foto 4.3 Proceso erosivo debido a las lluvias km 9+500

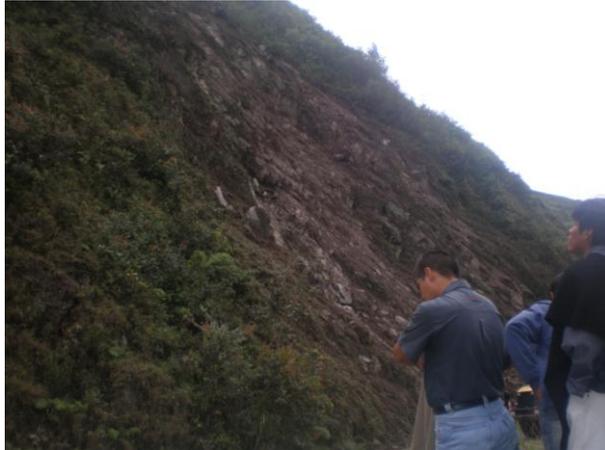
Foto N° 4.4 Deslizamiento de fragmentos de roca km 6+400

En los sitios analizados, Km 6+400, existe una roca granodiorítica fracturada y meteorizada en estratos de diferente competencia y diferente grado de fracturación, en el Km. 17+500 se puede considerar homogéneos los suelos de cobertura constituidos por limos arenosos color café oscuro y los suelos subyacentes, por arenas limosas, susceptibles a la erosión hídrica.

Se ha observado roturas planas debido a una superficie preexistente como es la presencia de fallas (Km. 17+500). La rotura circular se observa en el macizo rocoso (Km. 6+ 400) intensamente fracturado y alterado.

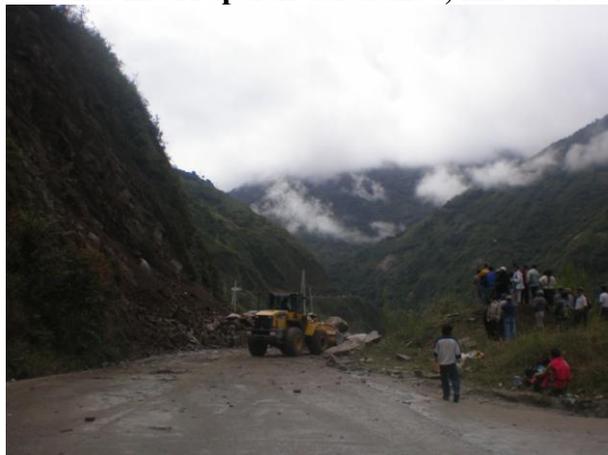
Foto N° 4.5 Deslizamiento de rocas Fracturadas en la vía y consecuente interrupción del tráfico, km 6+400

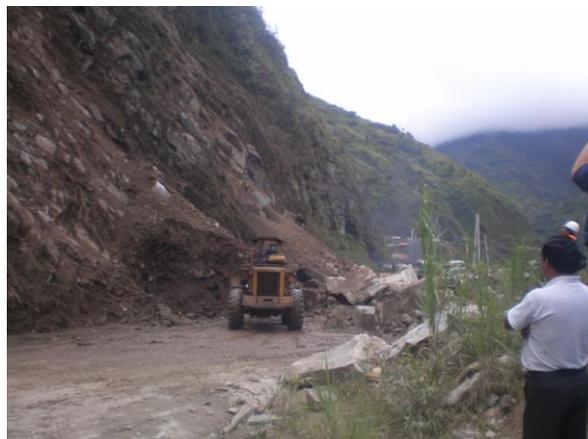
Foto N° 4.6 Limpieza de derrumbos km 6+300

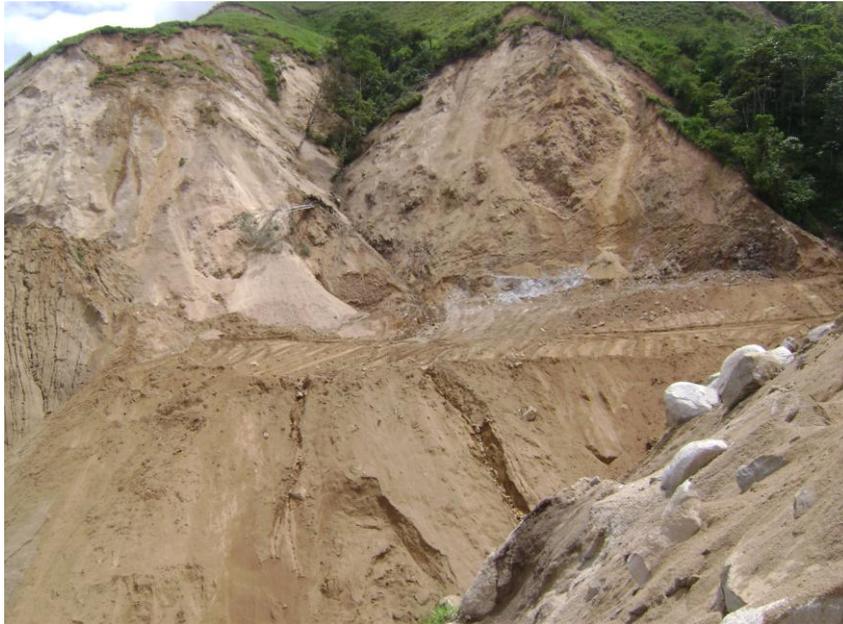
Foto 4.7 Deslizamiento Potencial km 16+500

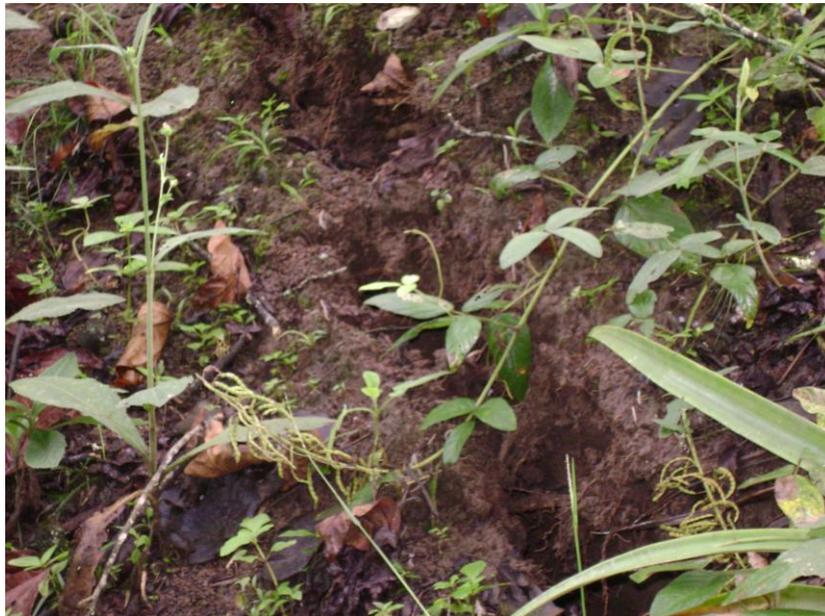
Foto N° 4.8 Grieta o falla en la cabeza del talud km 16 +700

Se han producido grietas en la cabeza de los taludes por efecto de la supresión del confinamiento de las laderas, al realizar los cortes y dejar al descubierto la roca,
