UNIVERSIDAD TÉCNICA DE AMBATO
FACULTAD DE INGENIERÍA CIVIL Y MECÁNICA
CARRERA DE INGENIERÍA CIVIL

**TRABAJO EXPERIMENTAL PREVIO A LA OBTENCIÓN DEL
TÍTULO DE INGENIERO CIVIL**

**“IMPLEMENTACIÓN DEL PROCESO DE CONSERVACIÓN DE LA
ESTRUCTURA DE LA CAPA DE RODADURA DE LA VÍA QUERO –
SALASACA EN EL TRAMO DE LA ABSCISA 0+000 HASTA 3+600 DE LA
PROVINCIA DE TUNGURAHUA”**

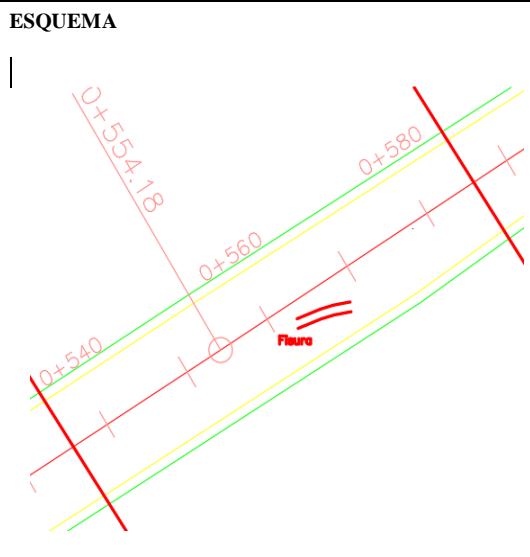
D - 3. Registro de la Unidad de Muestreo U3, Tramo 1, Sección 1, de la Vía Quero - Salasaca.

29/11/2018		0+540		3							
ANCHO DE CARRIL		ABSCISA FINAL		ÁREA DE MUESTREO							
4,2 m		0+578		230							
DAÑO											
1	Piel de cocodrilo (m2)			11	Parcheo (m2)						
2	Exudación (m2)			12	Pulimento de agregados (m2)						
3	Agrietamiento en bloque (m2)			13	Huecos (U)						
4	Abultamientos y hundimientos (m)			14	Cruce de vía férrea (m2)						
5	Corrugación (m2)			15	Ahuellamiento (m2)						
6	Depresión (m2)			16	Desplazamiento (m2)						
7	Grieta de borde (m)			17	Grieta parabólica (m2)						
8	Grieta de reflexión de junta (m)			18	Hinchamiento (m2)						
9	Desnivel carril / berma (m)			19	Desprendimiento de agregados (m2)						
10	Grietas long y transversal (m)										
DAÑO	SEVERIDAD	CANTIDADES PARCIALES						TOTAL	DENSIDAD	VALOR DEDUCIDO

10	M	0,05	0,0125	0,00875	0,075			0,15	0,06	0	
10	L	0,016	0,0375					0,05	0,02	0	
								VALOR DEDUCIDO TOTAL (VDT)		0	
CÁLCULO DE PCI											
				PCI =			100 - VDT		PCI =		100

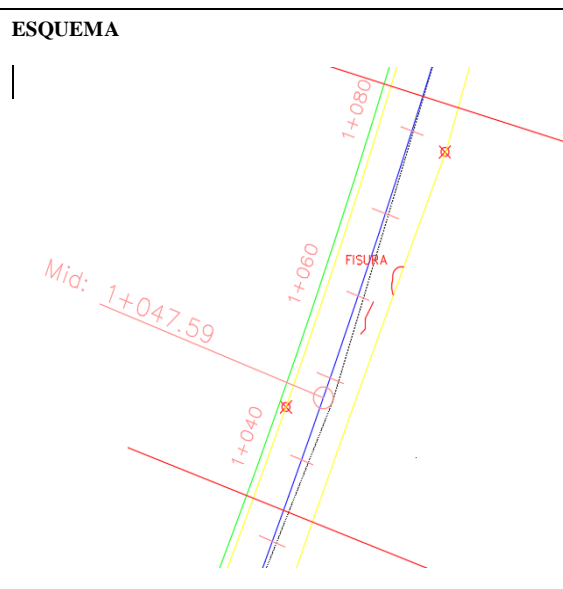
D - 5. Registro de la Unidad de Muestreo U5, Tramo 1, Sección 1, de la Vía Quero - Salasaca.

29/11/2018		1+040		5						
ANCHO DE CARRIL		ABSCISA FINAL		ÁREA DE MUESTREO						
4,2 m		1+078		230						
DAÑO										
1	Piel de cocodrilo (m2)	11	Parqueo (m2)							
2	Exudación (m2)	12	Pulimento de agregados (m2)							
3	Agrietamiento en bloque (m2)	13	Huecos (U)							
4	Abultamientos y hundimientos (m)	14	Cruce de vía férrea (m2)							
5	Corrugación (m2)	15	Ahuellamiento (m2)							
6	Depresión (m2)	16	Desplazamiento (m2)							
7	Grieta de borde (m)	17	Grieta parabólica (m2)							
8	Grieta de reflexión de junta (m)	18	Hinchamiento (m2)							
9	Desnivel carril / berma (m)	19	Desprendimiento de agregados (m2)							
10	Grietas long y transversal (m)									
DAÑO	SEVERIDAD	CANTIDADES PARCIALES						TOTAL	DENSIDAD	VALOR DEDUCIDO

7	L	1,24	0,54	1				2,78	1,21	1,7
10	L	0,025	0,0375					0,0625	0,03	0
VALOR DEDUCIDO TOTAL (VDT)									1,7	
CÁLCULO DE PCI										
PCI =		100 - VDT					PCI =		98,3

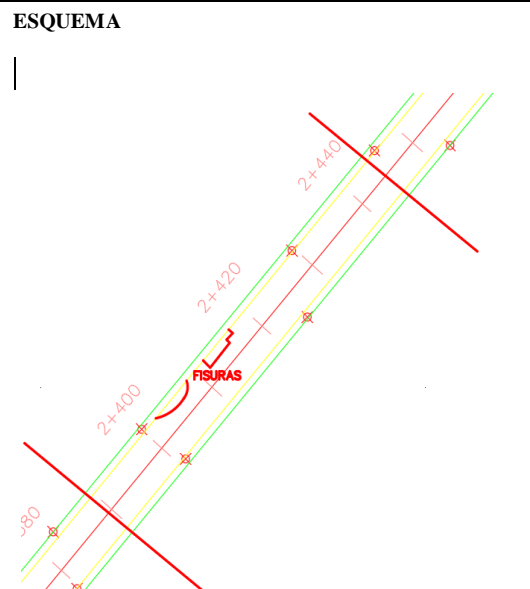
D - 10. Registro de la Unidad de Muestreo U10, Tramo 1, Sección 2 de la Vía Quero - Salasaca.

29/11/2018		2+394		10						
ANCHO DE CARRIL		ABSCISA FINAL		ÁREA DE MUESTREO						
3,2 m		2+432		230						
DAÑO										
1	Piel de cocodrilo (m2)	11	Parcheo (m2)							
2	Exudación (m2)	12	Pulimento de agregados (m2)							
3	Agrietamiento en bloque (m2)	13	Huecos (U)							
4	Abultamientos y hundimientos (m)	14	Cruce de vía férrea (m2)							
5	Corrugación (m2)	15	Ahuellamiento (m2)							
6	Depresión (m2)	16	Desplazamiento (m2)							
7	Grieta de borde (m)	17	Grieta parabólica (m2)							
8	Grieta de reflexión de junta (m)	18	Hinchamiento (m2)							
9	Desnivel carril / berma (m)	19	Desprendimiento de agregados (m2)							
10	Grietas long y transversal (m)									
DAÑO	SEVERIDAD	CANTIDADES PARCIALES						TOTAL	DENSIDAD	VALOR DEDUCIDO

11	M	12,07						12,07	5,25	22
7	L	1,52						1,52	0,66	1,8
VALOR DEDUCIDO TOTAL (VDT)									23,8	
CÁLCULO DE PCI										
PCI =		100 - VDT					PCI =		76,2

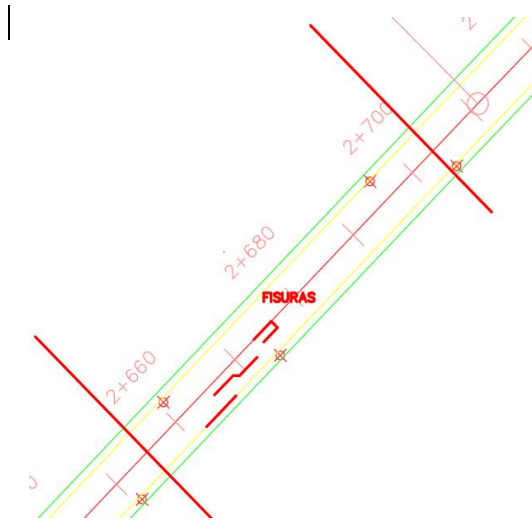
D - 11. Registro de la Unidad de Muestreo 11, Tramo 1, Sección 2, de la Vía Quero - Salasaca.

29/11/2018		2+660		11						
ANCHO DE CARRIL		ABSCISA FINAL		ÁREA DE MUESTREO						
3,2 m		2+698		230						
DAÑO										
1	Piel de cocodrilo (m2)	11	Parqueo (m2)							
2	Exudación (m2)	12	Pulimento de agregados (m2)							
3	Agrietamiento en bloque (m2)	13	Huecos (U)							
4	Abultamientos y hundimientos (m)	14	Cruce de vía férrea (m2)							
5	Corrugación (m2)	15	Ahuellamiento (m2)							
6	Depresión (m2)	16	Desplazamiento (m2)							
7	Grieta de borde (m)	17	Grieta parabólica (m2)							
8	Grieta de reflexión de junta (m)	18	Hinchamiento (m2)							
9	Desnivel carril / berma (m)	19	Desprendimiento de agregados (m2)							
10	Grietas long y transversal (m)									
DAÑO	SEVERIDAD	CANTIDADES PARCIALES						TOTAL	DENSIDAD	VALOR DEDUCIDO

10	L	0,0425	0,35	0,5				0,8925	0,39	0
VALOR DEDUCIDO TOTAL (VDT)									0	
CÁLCULO DE PCI										
PCI =		100 - VDT				PCI =		100

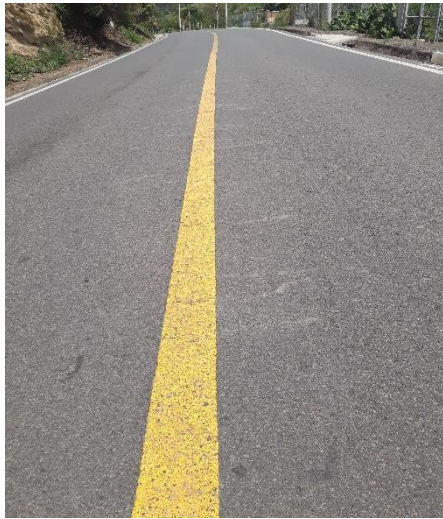
D - 16. Fotografías Toma de Datos en Campo PCI.

Ubicación de la sección y reconocimiento de las fallas existentes sobre la capa de rodadura.

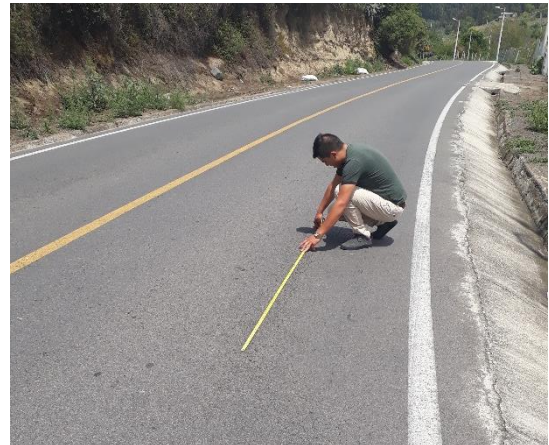
Medición de todas las fallas existentes en la unidad de muestreo.

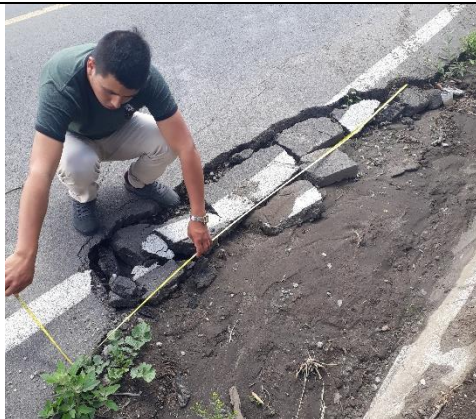
Toma de datos en las secciones más críticas vía.
