**UNIVERSIDAD TÈCNICA DE AMBATO**

**TRABAJO EXPERIMENTAL PREVIO A LA OBTENCIÒN DEL TÌTULO DE  
INGENIERO CIVIL**

“IMPLEMENTACIÒN DEL PROCESO DE CONSERVACIÒN DE LA  
ESTRUCTURA DE LA CAPA DE RODADURA DE LA VÌA PATATE-PÌLLARO EN  
EL TRAMO KM 0+000 HASTA KM 3+800 DE LA PROVINCIA DE  
TUNGURAHUA”

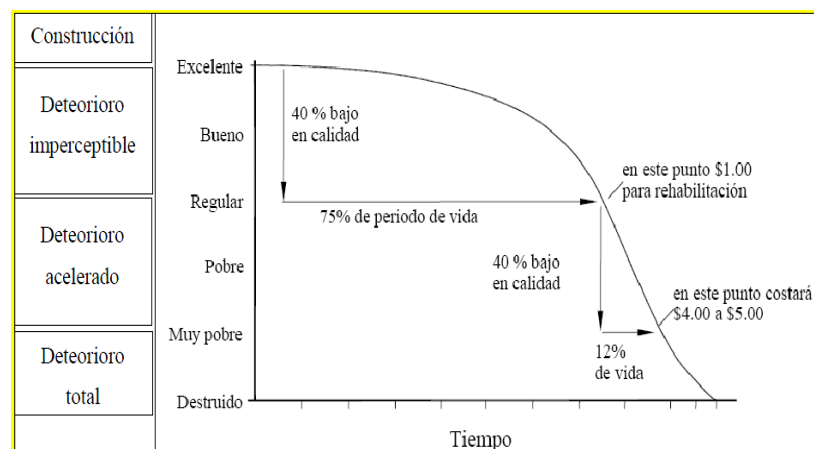
**Gráfico 3. Ciclo de vida del pavimento**

<b>ETAPAS DEL CICLO DE VIDA DEL PAVIMENTO</b>	
<b>ETAPA 1</b>	<b>Construcción.</b> -El estado del pavimento es excelente y cumple con los estándares de calidad necesarios para satisfacer a los usuarios. El costo en el que se ha incurrido hasta esta etapa es la construcción del paquete estructural
<b>ETAPA 2</b>	<b>Deterioro imperceptible.</b> - El pavimento ha sufrido un desgaste progresivo en el transcurso del tiempo, el deterioro en esta etapa ya existe pero es poco visible y no es apreciable por los usuarios. Generalmente el mayor daño se produce en la superficie de rodadura debido al tránsito y clima.
<b>ETAPA 3</b>	<b>Deterioro acelerado.</b> - Después de varios años, los elementos del pavimento están cada vez más deteriorados, la resistencia al tránsito se ve reducida. La estructura básica del pavimento está dañada, esto lo podemos constatar por las fallas visibles en la superficie de rodadura. Esta etapa es corta, ya que la destrucción es bastante acelerada.

**ETAPA 4** **Deterioro total.** - Esta última etapa puede durar varios años y constituye el desgaste completo del pavimento. La transpirabilidad se ve seriamente reducida y los vehículos empiezan a experimentar daños en sus neumáticos, ejes, etc. Los costos de operación de los vehículos aumentan y la vía se hace intransitable para autos.

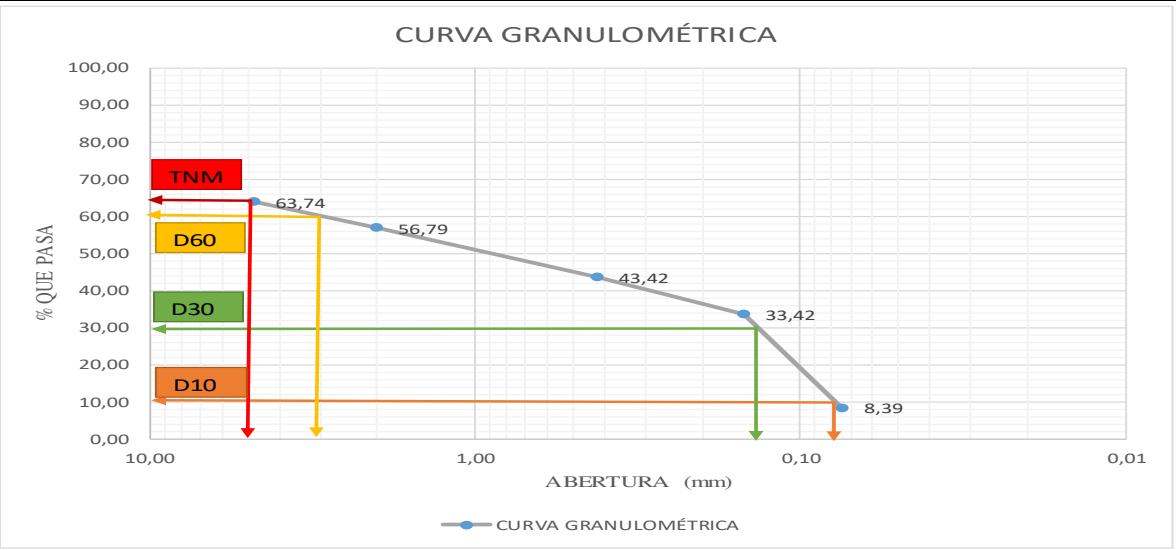
#200	1234,00	55,35	8,39	0,07
FONDO	187,00	8,39	-	-
TOTAL	1421,00	-	-	-
PARAMETROS DE GRANULOMETRÍA				
PESO DEL CUARTEO (gr)				1421,00
TAMAÑO NOMINAL MÁXIMO TNM (mm)				4,76
DIÁMETRO EFECTIVO D10 (mm)				0,08
DIÁMETRO EQUIVALENTE D30 (mm)				0,25
DIAMETRO DIMENSIONAL D60 (mm)				5,00
COEFICIENTE DE UNIFORMIDAD Cu				62,50
COEFICIENTE DE CURVATURA Ce				0,16
CURVA GRANULOMÉTRICA

<p>The graph plots the percentage of material passing through various sieve sizes. The x-axis represents sieve size in millimeters on a logarithmic scale, and the y-axis represents the percentage of material passing. Key data points are: TNM (4.76 mm) at 63.74%, D60 (5.00 mm) at 56.79%, D30 (0.25 mm) at 33.42%, and D10 (0.075 mm) at 8.39%.</p>

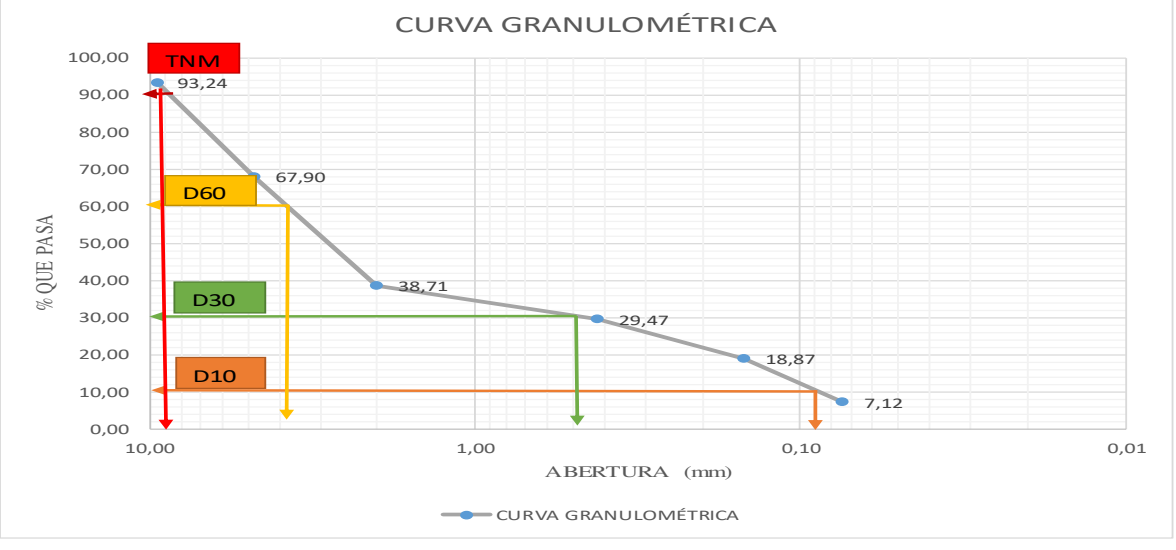
#200	1691,00	60,78	7,12	0,07
FONDO	198,00	7,12	-	-
TOTAL	1889,00	-	-	-
PARAMETROS DE GRANULOMETRÍA				
PESO DEL CUARTEO (gr)			1889,00	
TAMAÑO NOMINAL MÁXIMO TNM (mm)			9,52	
DIÁMETRO EFECTIVO D10 (mm)			0,09	
DIÁMETRO EQUIVALENTE D30 (mm)			0,80	
DIAMETRO DIMENSIONAL D60 (mm)			6,00	
COEFICIENTE DE UNIFORMIDAD Cu			66,67	
COEFICIENTE DE CURVATURA Ce			1,19	
CURVA GRANULOMÉTRICA

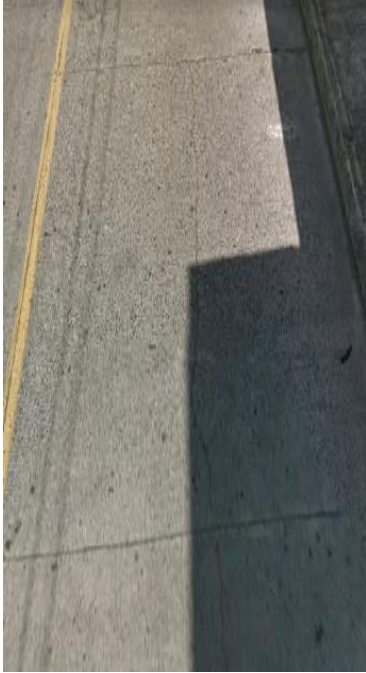
<p align="center"><b>DESCRIPCIÓN</b></p> <p><b>8. GRIETA DE REFLEXIÓN DE JUNTA</b></p>	<p align="center"><b>NIVEL DE SERVICIALIDAD</b> (L: Bajo, M: Medio, H: Alto)</p>	<p align="center"><b>MEDIDA</b></p>	<p align="center"><b>FOTOGRAFÍA</b></p>
<p>Este daño ocurre solamente en pavimentos con superficie asfáltica construidos sobre una losa de concreto de cemento Pórtland. No incluye las grietas de reflexión de otros tipos de base (por ejemplo, estabilizadas con cemento o cal). Estas grietas son causadas principalmente por el movimiento de la losa de concreto de cemento Pórtland, inducido por temperatura o humedad, bajo la superficie de concreto asfáltico. Este daño no está relacionado con las cargas; sin embargo, las cargas del tránsito pueden causar la rotura del concreto asfáltico cerca de la grieta. Si el pavimento está fragmentado a lo largo de la grieta, se dice que aquella está descascarada. El conocimiento de las dimensiones de la losa subyacente a la superficie de concreto asfáltico ayuda a identificar estos daños. La grieta de reflexión de junta se mide en pies lineales (o metros lineales). La longitud y nivel de severidad de cada grieta debe registrarse por separado. Por ejemplo, una grieta de 15.0 m puede tener 3.0 m de grietas de alta severidad; estas deben registrarse de forma separada. Si se presenta un abultamiento en la grieta de reflexión este también debe registrarse.</p>	<p>L: Existe una de las siguientes condiciones:</p> <ol style="list-style-type: none"> <li>1. Grieta sin relleno de ancho menor que 10.0 mm, o</li> <li>2. Grieta rellena de cualquier ancho (con condición satisfactoria del material llenante).</li> </ol>	<p>L: Sellado para anchos superiores a 3.00 mm.</p>

<p>M: Existe una de las siguientes condiciones:</p> <ol style="list-style-type: none"> <li>1. Grieta sin relleno con ancho entre 10.0 mm y 76.0 mm.</li> <li>2. Grieta sin relleno de cualquier ancho hasta 76.0 mm rodeada de un ligero agrietamiento aleatorio.</li> <li>3. Grieta rellena de cualquier ancho rodeada de un ligero agrietamiento aleatorio.</li> </ol>	<p>M: Sellado de grietas. Parcheo de profundidad parcial.</p>	
	<p>H: Existe una de las siguientes condiciones:</p> <ol style="list-style-type: none"> <li>1. Cualquier grieta rellena o no, rodeada de un agrietamiento aleatorio de media o alta severidad.</li> <li>2. Grietas sin relleno de más de 76.0 mm.</li> <li>3. Una grieta de cualquier ancho en la cual unas pocas pulgadas del pavimento alrededor de la misma están severamente fracturadas (la grieta está severamente fracturada).</li> </ol>	<p>H: Parcheo de profundidad parcial. Reconstrucción de la junta.</p>

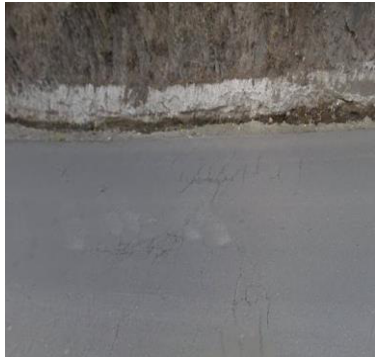
<p><b>DESCRIPCIÓN</b> <b>11. PARCHEO Y ACOMETIDAS DE SERVICIOS PÚBLICOS</b></p>	<p><b>NIVEL DE SERVICIALIDAD</b> (L: Bajo, M: Medio, H: Alto)</p>	<p><b>MEDIDA</b></p>	<p><b>FOTOGRAFÍA</b></p>

<p>Un parche es un área de pavimento la cual ha sido remplazada con material nuevo para reparar el pavimento existente. Un parche se considera un defecto no importa que tan bien se comporte (usualmente, un área parchada o el área adyacente no se comportan tan bien como la sección original de pavimento). Los parches se miden en pies cuadrados (o metros cuadrados) de área afectada. Sin embargo, si un solo parche tiene áreas de diferente severidad, estas deben medirse y registrarse de forma separada. Por ejemplo, un parche de 2.32 m<sup>2</sup> puede tener 0.9 m<sup>2</sup> de severidad media y 1.35 m<sup>2</sup> de baja severidad. Estas áreas deben</p>	<p>L: El parche está en buena condición buena y es satisfactorio. La calidad del tránsito se califica como de baja severidad o mejor.</p> <p>M: El parche está moderadamente deteriorado o la calidad del tránsito se califica como de severidad media.</p> <p>H: El parche está muy deteriorado o la calidad del tránsito se califica como de alta severidad. Requiere pronta sustitución.</p>	<p>L: No se hace nada.</p> <p>M: No se hace nada. Sustitución del parche.</p> <p>H: Sustitución del parche.</p>

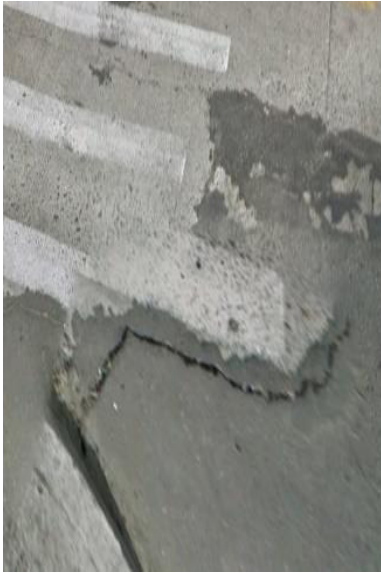
<p>concreto asfáltico confinan pavimentos de concreto de cemento Pórtland. La longitud de los pavimentos de concreto de cemento Pórtland se incrementa causando el desplazamiento. Los desplazamientos se miden en pies cuadrados (ó metros cuadrados) de área afectada. Los desplazamientos que ocurren en parches se consideran para el inventario de daños como parches, no como un daño separado.</p>			
<p align="center"><b>DESCRIPCIÓN</b> <b>17. GRIETAS PARABÓLICAS</b></p>	<p align="center"><b>NIVEL DE SERVICIALIDAD</b> (L: Bajo, M: Medio, H: Alto)</p>	<p align="center"><b>MEDIDA</b></p>	<p align="center"><b>FOTOGRAFÍA</b></p>
<p>Las grietas parabólicas por deslizamiento (slippage) son grietas en forma de media luna creciente. Son producidas cuando las ruedas que frenan o giran inducen el deslizamiento o la deformación de la superficie del pavimento. Usualmente, este daño ocurre en presencia de una mezcla asfáltica de baja resistencia, o de una liga pobre entre la superficie y la capa siguiente en la estructura de pavimento. Este daño no tiene relación alguna con procesos de inestabilidad geotécnica de la calzada. El área asociada con una grieta parabólica se mide en pies cuadrados (ó metros cuadrados) y se califica según el nivel de severidad más alto presente en la misma</p>	<p>L: Ancho promedio de la grieta menor que 10.0 mm.</p>	<p>L: No se hace nada. Parcheo parcial.</p>

<p>M: Existe una de las siguientes condiciones: 1. Ancho promedio de la grieta entre 10.0 mm y 38.0 mm. 2. El área alrededor de la grieta está fracturada en pequeños pedazos ajustados.</p>	<p>M: Parcheo parcial.</p>	
	<p>H: Existe una de las siguientes condiciones: 1. Ancho promedio de la grieta mayor que 38.0 mm. 2. El área alrededor de la grieta está fracturada en pedazos fácilmente removibles.</p>	<p>H: Parcheo parcial.</p>

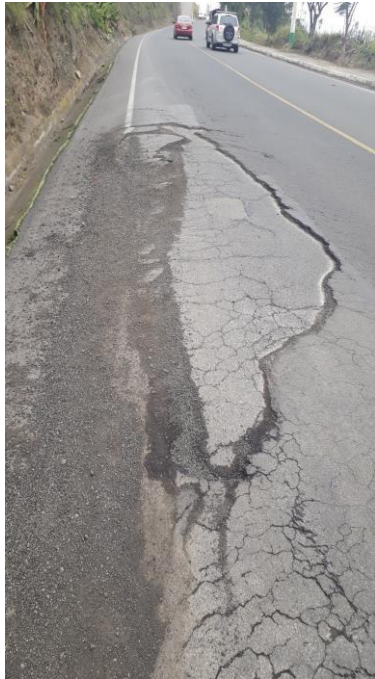
<p align="center"><b>DESCRIPCIÓN</b></p> <p><b>19. METEORIZACIÓN / DESPRENDIMIENTO DE AGREGADOS</b></p>	<p align="center"><b>NIVEL DE SERVICIALIDAD</b> (L: Bajo, M: Medio, H: Alto)</p>	<p align="center"><b>MEDIDA</b></p>	<p align="center"><b>FOTOGRAFÍA</b></p>
<p>La meteorización y el desprendimiento son la pérdida de la superficie del pavimento debida a la pérdida del ligante asfáltico y de las partículas sueltas de agregado. Este daño indica que, o bien el ligante asfáltico se ha endurecido de forma apreciable, o que la mezcla presente es de pobre calidad.</p> <p>Además, el desprendimiento puede ser causado por ciertos tipos de tránsito, por ejemplo, vehículos de orugas. El ablandamiento de la superficie y la pérdida de los agregados debidos al derramamiento de aceites también se consideran como desprendimiento.</p> <p>La meteorización y el desprendimiento se miden en pies cuadrados (ó metros cuadrados) de área afectada.</p> <p>Para los niveles M y H, si el daño es localizado, por ejemplo, por derramamiento de aceite, se hace parcheo parcial.</p>	<p>L: Han comenzado a perderse los agregados o el ligante. En algunas áreas la superficie ha comenzado a deprimirse. En el caso de derramamiento de aceite, puede verse la mancha del mismo, pero la superficie es dura y no puede penetrarse con una moneda.</p>	<p>L: No se hace nada. Sello superficial. Tratamiento superficial.</p>

<p>M: Se han perdido los agregados o el ligante. La textura superficial es moderadamente rugosa y ahuecada. En el caso de derramamiento de aceite, la superficie es suave y puede penetrarse con una moneda.</p>	<p>M: Sello superficial. Tratamiento superficial. Sobrecarpeta.</p>	
	<p>H: Se han perdido de forma considerable los agregados o el ligante. La textura superficial es muy rugosa y severamente ahuecada. Las áreas ahuecadas tienen diámetros menores que 10.0 mm y profundidades menores que 13.0 mm; áreas huecadas mayores se consideran huecos.</p>	<p>H: Tratamiento superficial. Sobrecarpeta. Reciclaje. Reconstrucción</p>

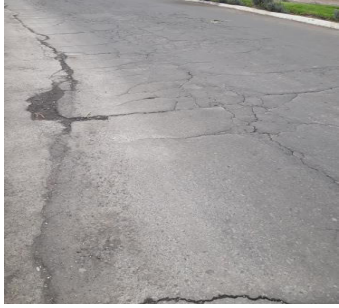
13	H	U	HUECOS / BARCHES (CANTIDAD)					
14	VF	M2	CRUCE VÍA FÉRREA					
15	A	M2	AHUELLAMIENTOS					
16	D	M2	DESPLAZAMIENTO					
17	FP	M2	GRIETA PARABÓLICA					
18	HI	M2	HINCHAMIENTO					
19	DA	M2	DESPRENDIMIENTO DE AGREGADOS					
<b>DAÑO</b>	<b>SEVERIDAD</b>	<b>CANTIDADES PARCIALES</b>			<b>TOTAL</b>	<b>DENSIDAD %</b>	<b>VALOR DEDUCIDO</b>	
1	Media	2,80			2,80	0,74	19,00	
3	Media	95,25			95,25	25,01	26,00	
7	Media	16,00			16,00	4,20	10,00	
13	Media	1,00			1,00	0,26	11,00	
						<b>VALOR TOTAL DE DEDUCIDO (VTD)</b>	66,00	
						<b>NUMERO DE DEDUCIDO &gt; 2 (Q)</b>	<b>4,00</b>	
						<b>MAYOR VALOR DEDUCIDO (HDVi)</b>	<b>26,00</b>	
						<b>NÚMERO ADMISIBLE DEDUCIDO (mi)</b>	<b>7,80</b>	
<b>CÁLCULO DE PCI</b>								
<b>Nº</b>	<b>VALORES DEDUCIDOS</b>					<b>TOTAL</b>	<b>mi</b>	<b>VDC</b>
1	26	19	11	10		66	4	37
2	26	19	11	2		58	3	37
3	26	19	2	2		49	2	37
4	26	2	2	2		32	1	32
<b>Máx (VCD)</b>								37
<b>PCI = 100-Máx (VCD)</b>

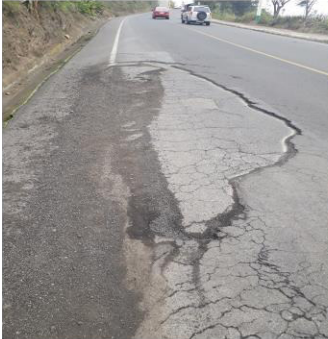
12	AP	M2	PULIMIENTO DE AGREGADOS						
13	H	U	HUECOS / BARCHES (CANTIDAD)						
14	VF	M2	CRUCE VÍA FÉRREA						
15	A	M2	AHUELLAMIENTOS						
16	D	M2	DESPLAZAMIENTO						
17	FP	M2	GRIETA PARABÓLICA						
18	HI	M2	HINCHAMIENTO						
19	DA	M2	DESPRENDIMIENTO DE AGREGADOS						
<b>DAÑO</b>	<b>SEVERIDAD</b>	<b>CANTIDADES PARCIALES</b>				<b>TOTAL</b>	<b>DENSIDAD %</b>	<b>VALOR DEDUCIDO</b>	
1	Alta	14,25	0,96			15,21	3,99	50,00	
10	Alta	7,50	0,90	1,80	0,60	0,50	11,30	2,97	17,00
19	Alta	18,00					18,00	4,73	30,00
<b>VALOR TOTAL DE DEDUCIDO (VTD)</b>							<b>97,00</b>		
<b>NUMERO DE DEDUCIDO ? 2 (Q)</b>							<b>3,00</b>		
<b>MAYOR VALOR DEDUCIDO (HDV)</b>							<b>50,00</b>		
<b>NÚMERO ADMISIBLE DEDUCIDO (mi)</b>							<b>5,59</b>		
<b>CÁLCULO DE PCI</b>									
<b>N°</b>	<b>VALORES DEDUCIDOS</b>						<b>TOTAL</b>	<b>mi</b>	<b>VDC</b>
1	50	30	17				97	3	62
2	50	30	2				82	2	59
3	50	2	2				54	1	54
<b>Máx (VCD)</b>								<b>62</b>

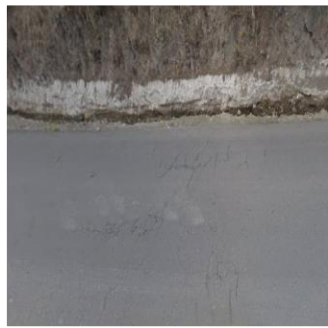
<b>DAÑO</b>	<b>SEVERIDAD</b>	<b>CANTIDADES PARCIALES</b>				<b>TOTAL</b>	<b>DENSIDAD %</b>	<b>VALOR DEDUCIDO</b>			
3	Baja	29,75				29,75	7,81	17,00			
10	Baja	1,50	6,00	2,00	1,00	10,50	2,76	1,00			
							<b>VALOR TOTAL DE DEDUCIDO (VTD)</b>	<b>18,00</b>			
							<b>NUMERO DE DEDUCIDO ? 2 (Q)</b>	<b>2,00</b>			
							<b>MAYOR VALOR DEDUCIDO (HDVi)</b>	<b>17,00</b>			
							<b>NÚMERO ADMISIBLE DEDUCIDO (mi)</b>	<b>8,62</b>			
<b>CÁLCULO DE PCI</b>											
<b>N°</b>	<b>VALORES DEDUCIDOS</b>					<b>TOTAL</b>	<b>mi</b>	<b>VDC</b>			
1	17	1				18	2	13

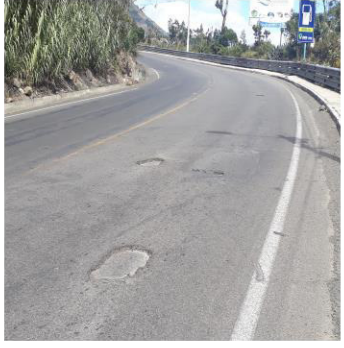
13	H	U	HUECOS / BARCHES (CANTIDAD)				
14	VF	M2	CRUCE VÍA FÉRREA				
15	A	M2	AHUELLAMIENTOS				
16	D	M2	DESPLAZAMIENTO				
17	FP	M2	GRIETA PARABÓLICA				
18	HI	M2	HINCHAMIENTO				
19	DA	M2	DESPRENDIMIENTO DE AGREGADOS				
<b>DAÑO</b>	<b>SEVERIDAD</b>	<b>CANTIDADES PARCIALES</b>			<b>TOTAL</b>	<b>DENSIDAD %</b>	<b>VALOR DEDUCIDO</b>
11	Baja	18,00	18,00		36,00	9,45	16,00
13	Baja	4,00			4,00	1,05	21,00
					<b>VALOR TOTAL DE DEDUCIDO (VTD)</b>	<b>37,00</b>	
					<b>NUMERO DE DEDUCIDO ? 2 (Q)</b>	<b>2,00</b>	
					<b>MAYOR VALOR DEDUCIDO (HDVi)</b>	<b>21,00</b>	
					<b>NÚMERO ADMISIBLE DEDUCIDO (mi)</b>	<b>8,26</b>	
<b>CÁLCULO DE PCI</b>							
<b>N°</b>	<b>VALORES DEDUCIDOS</b>				<b>TOTAL</b>	<b>mi</b>	<b>VDC</b>
1	21	16			37	2	27
2	21	2			23	1	23
						<b>Máx (VCD)</b>	<b>27</b>
<b>PCI = 100-Máx (VCD)</b>							
					<b>PCI=</b>	<b>73</b>	<b>MUY BUENO</b>

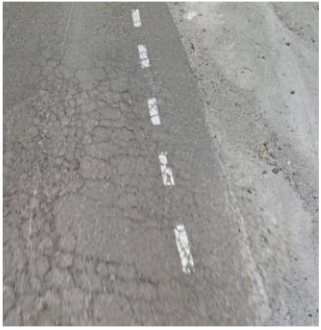
13	H	U	HUECOS / BARCHES (CANTIDAD)					
14	VF	M2	CRUCE VÍA FÉRREA					
15	A	M2	AHUELLAMIENTOS					
16	D	M2	DESPLAZAMIENTO					
17	FP	M2	GRIETA PARABÓLICA					
18	HI	M2	HINCHAMIENTO					
19	DA	M2	DESPRENDIMIENTO DE AGREGADOS					
<b>DAÑO</b>	<b>SEVERIDAD</b>	<b>CANTIDADES PARCIALES</b>				<b>TOTAL</b>	<b>DENSIDAD %</b>	<b>VALOR DEDUCIDO</b>
1	Alta	45,60				45,60	18,75	69,00
10	Alta	6,00	6,50	4,00		16,50	6,78	26,00
						<b>VALOR TOTAL DE DEDUCIDO (VID)</b>		95,00
						<b>NUMERO DE DEDUCIDO ? 2 (Q)</b>		2,00
						<b>MAYOR VALOR DEDUCIDO (HDVI)</b>		69,00
						<b>NÚMERO ADMISIBLE DEDUCIDO (mi)</b>		3,85
<b>CÁLCULO DE PCI</b>								
<b>N°</b>	<b>VALORES DEDUCIDOS</b>					<b>TOTAL</b>	<b>mi</b>	<b>VDC</b>
1	69	26				95	2	68
2	69	2				71	1	71
<b>Máx (VCD)</b>								71
<b>PCI = 100- Máx (VCD)</b>								
						<b>PCI=</b>	29	<b>MALO</b>

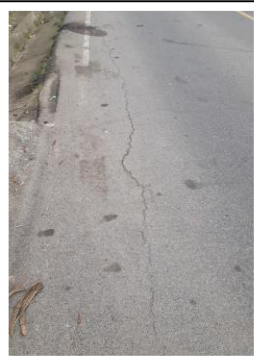
<b>DAÑO</b>	<b>SEVERIDAD</b>	<b>CANTIDADES PARCIALES</b>	<b>TOTAL</b>			
7	Baja	7,45	7,45			
9	Baja	2,50	2,50			
		<b>VALOR TOTAL DE DEDUCIDO (VTD)</b>	<b>4,00</b>			
		<b>NUMERO DE DEDUCIDO ? 2 (Q)</b>	<b>2,00</b>			
		<b>MAYOR VALOR DEDUCIDO (HDV)</b>	<b>3,00</b>			
		<b>NÚMERO ADMISIBLE DEDUCIDO (mi)</b>	<b>9,91</b>			
<b>CÁLCULO DE PCI</b>						
<b>N°</b>	<b>VALORES DEDUCIDOS</b>			<b>TOTAL</b>	<b>mi</b>	<b>VDC</b>
1	3	1		4	2	1
2	3	2		5	1	5
<b>Máx (VCD)</b>						<b>5</b>
<b>PCI = 100 - Máx (VCD)</b>						
<b>PCI = 95 EXCELENTE</b>

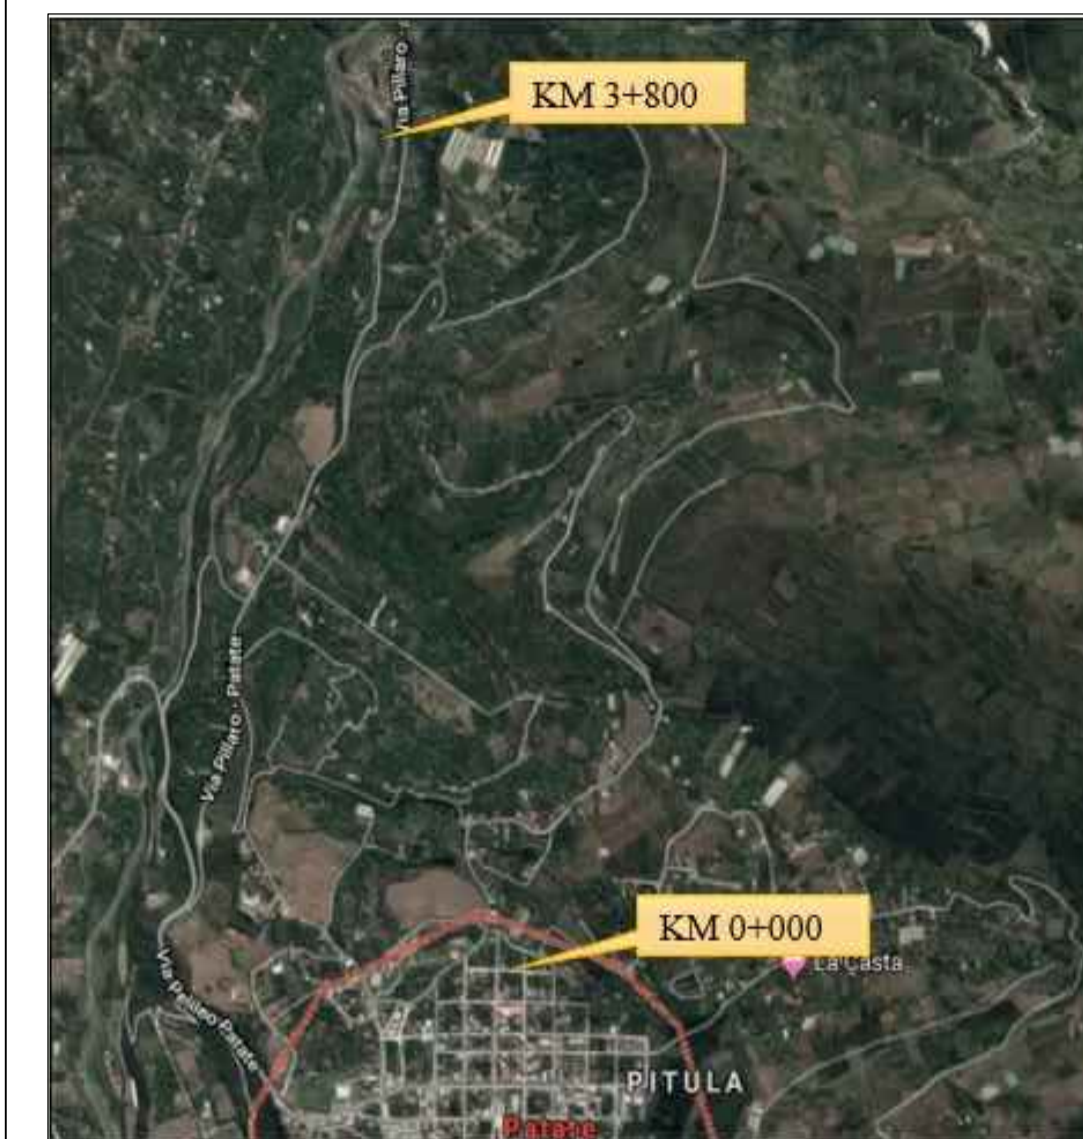
## EVALUACIÓN DEL ÍNDICE DE CONDICIÓN DE PAVIMENTO PCI KM 1+220 AL KM 2+400

UNIDAD MUESTREO	TIPOS DE FALLAS		
1	PARCHEO	ABULTAMIENTO Y HUNDIMIENTOS	
4	PIEL COCODRILO	GRIETAS LONG. Y TRANSVERSAL	HUECOS / BARCHES (CANTIDAD)
7	PIEL COCODRILO	AGRIETAMIENTO EN BLOQUE	GRIETA DE BORDE (CANTIDAD)
10	PIEL COCODRILO	AGRIETAMIENTO EN BLOQUE	GRIETAS LONG. Y TRANSVERSAL
13	EXUDACIÓN	AGRIETAMIENTO EN BLOQUE	GRIETAS LONG. Y TRANSVERSAL
16	PIEL COCODRILO	GRIETAS LONG. Y TRANSVERSAL	DESPRENDIMIENTO DE AGREGADOS
22	PIEL COCODRILO	PARCHEO	HUECOS / BARCHES (CANTIDAD)
25	AGRIETAMIENTO EN BLOQUE	GRIETAS LONG. Y TRANSVERSAL	
31	PIEL COCODRILO	GRIETA DE BORDE	HUECOS / BARCHES (CANTIDAD)
34	PARCHEO	HUECOS / BARCHES (CANTIDAD)	
6	DEPRESIÓN	GRIETA DE BORDE	
11	PIEL COCODRILO	GRIETAS LONG. Y TRANSVERSAL	
36	DEPRESIÓN	PULIMIENTO DE AGREGADOS	
61	GRIETA DE BORDE	DESNIVEL CARRIL / BERMIA	
66	ABULTAMIENTO Y HUNDIMIENTOS	GRIETAS LONG. Y TRANSVERSAL	PULIMIENTO DE AGREGADOS

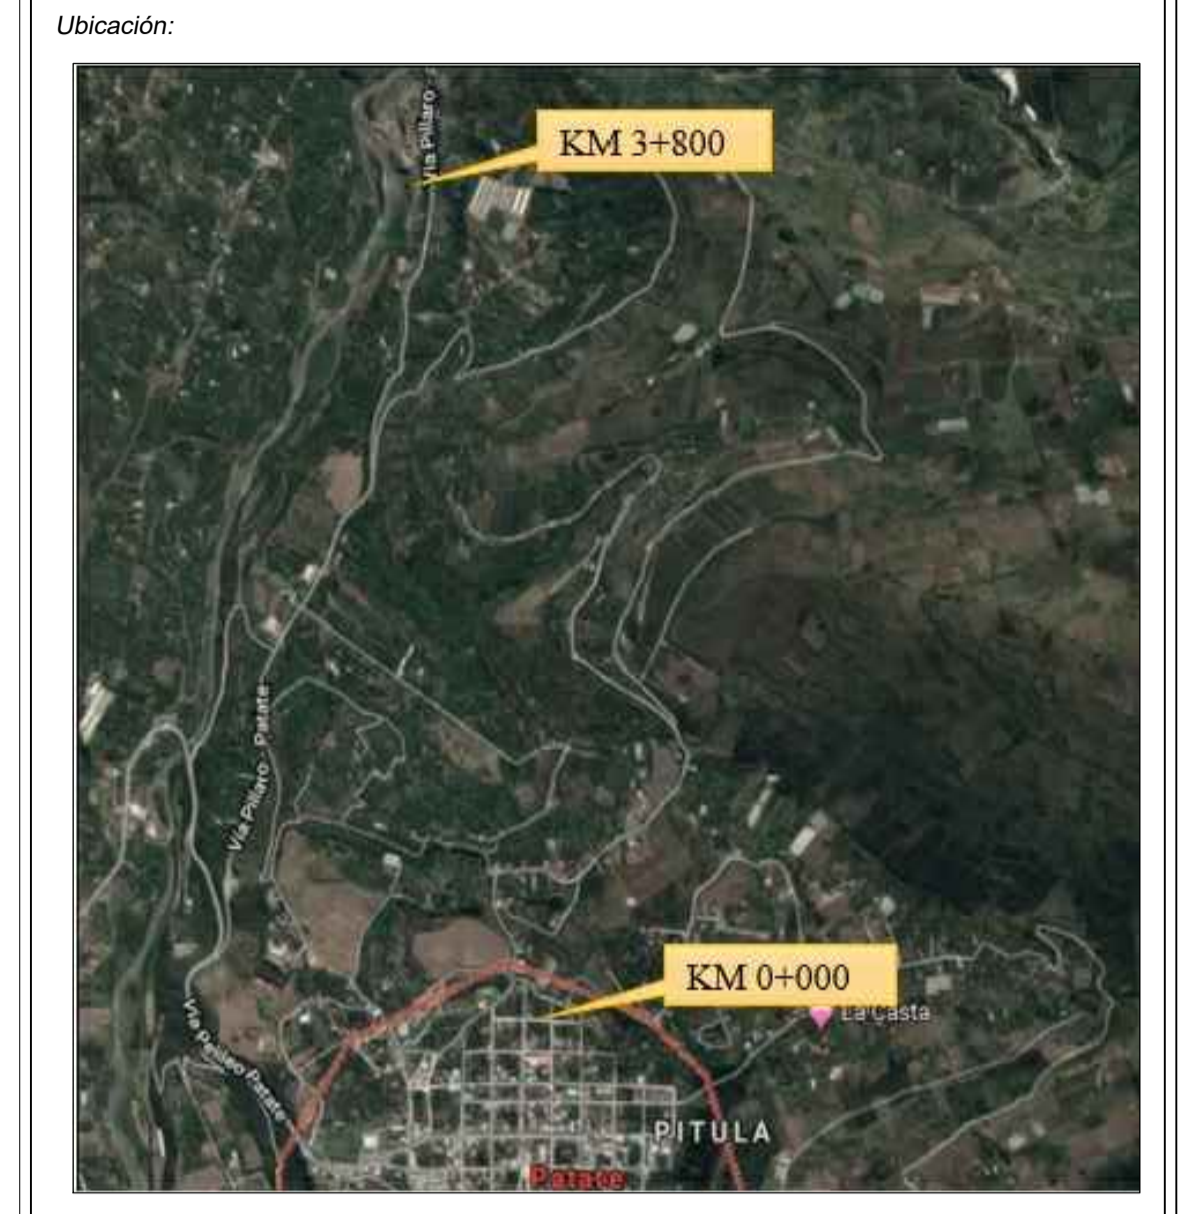
# EVALUACIÓN DEL ÍNDICE DE CONDICIÓN DE PAVIMENTO PCI KM 3+200 AL KM 3+800

UNIDAD MUESTREO	TIPOS DE FALLAS
1	PARCHEO
4	PIEL COCODRILO
7	PIEL COCODRILO
10	PIEL COCODRILO
13	EXUDACIÓN
16	PIEL COCODRILO
22	PIEL COCODRILO
25	AGRIETAMIENTO EN BLOQUE
31	PIEL COCODRILO
34	PARCHEO
6	DEPRESIÓN
11	PIEL COCODRILO
36	DEPRESIÓN
61	GRIETA DE BORDE
66	ABULTAMIENTO Y HUNDIMIENTOS
